บทที่ 2

ผลการดำเนินการตามมาตรการป้องกันและแก้ไขผลกระทบสิ่งแวดล้อม

ตารางที่ 2.1-1 รายงานผลการปฏิบัติตามมาตรการป้องกันและแก้ไขผลกระทบสิ่งแวดล้อม โครงการบ้านเอื้ออาทร มิตรไมตรี (หนองจอก) ประจำเดือนกรกฎาคม - ธันวาคม 2565 (ระยะดำเนินการ)

2.2 ภาพประกอบมาตรการป้องกันและแก้ไขผลกระทบสิ่งแวดล้อม

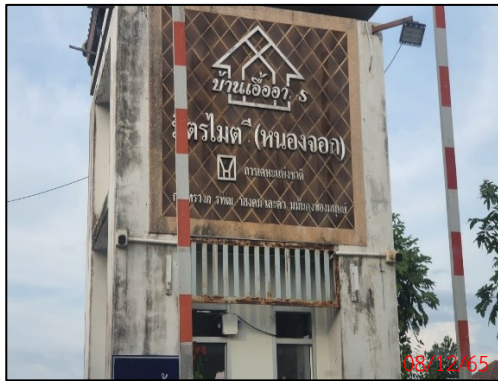
รูปที่ 2.2-1 ป้ายชื่อโครงการ

องค์ประกอบทางสิ่งแวดล้อม และคุณค่าต่างๆ	มาตรการป้องกันและแก้ไขผลกระทบสิ่งแวดล้อม	ผลการติดตามมาตรการ	ปัญหา และ/หรือ ข้อเสนอแนะ	เอกสารอ้างอิง
3.5 การคมนาคมขนส่ง	1. ติดตั้งป้ายชื่อโครงการ ลูกศรแสดงทิศทาง ป้ายแสดงทางเข้า-ออกโครงการ ในระยะที่เหมาะสมและมีไฟส่องสว่างให้มองเห็นได้อย่างชัดเจนในเวลากลางคืน	1. โครงการมีการติดตั้งป้ายชื่อโครงการ ลูกศรแสดงทิศทาง ป้ายแสดงทางเข้า-ออกโครงการ ในระยะที่เหมาะสมและมีไฟส่องสว่างให้มองเห็นได้อย่างชัดเจนในเวลากลางคืน	-

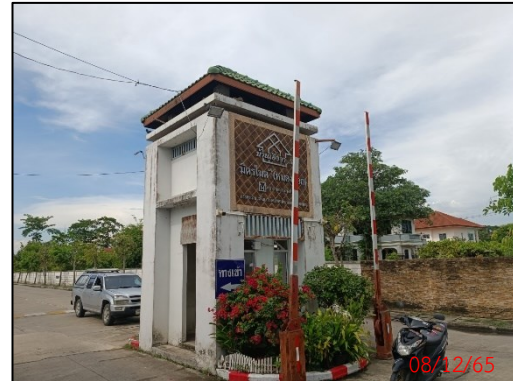
รูปที่ 2.2-2 ป้ายสัญลักษณ์ทางเข้าโครงการ

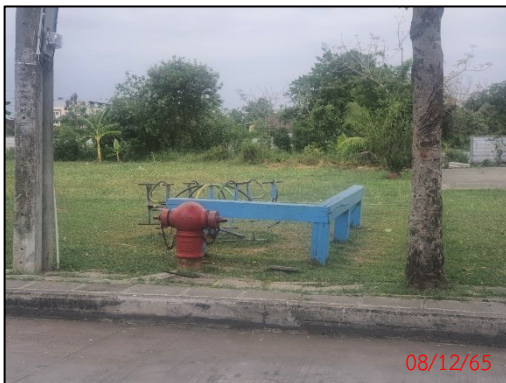
รูปที่ 2.2-3 หัวรับน้ำดับเพลิง

3. จัดให้มีหัวดับเพลิงภายนอกอาคารตามมาตรฐานของการประปาฯ โดยจะรับน้ำจากท่อประปาหลักขนาดเส้นผ่านศูนย์กลาง 300 มม. ที่การประปาฯ หลวงวางเข้ามาในพื้นที่โครงการ	3. โครงการจัดให้มีหัวดับเพลิงภายนอกอาคารตามมาตรฐานของการประปาฯ โดยจะรับน้ำจากท่อประปาหลักขนาดเส้นผ่านศูนย์กลาง 300 มม. ที่การประปาฯ หลวงวางเข้ามาในพื้นที่โครงการ	-

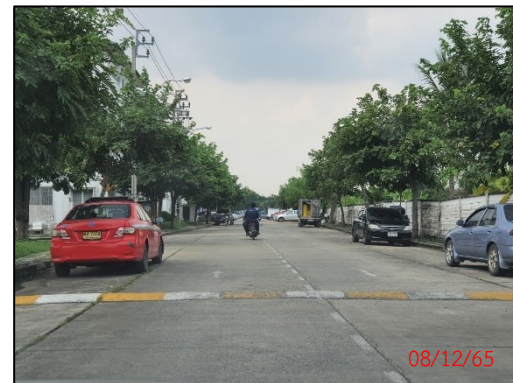
รูปที่ 2.2-4 เนินชะลอความเร็วของรถ

4. จัดให้มีสัญญาณเพื่อชะลอความเร็วของรถภายในโครงการระยะ 100 เมตร หรือให้เป็นไปตามมาตรฐานความปลอดภัยด้านการจราจรในชุมชน	4. โครงการจัดให้มีสัญญาณเพื่อชะลอความเร็วของรถภายในโครงการระยะ 100 เมตร หรือให้เป็นไปตามมาตรฐานความปลอดภัยด้านการจราจรในชุมชน	-

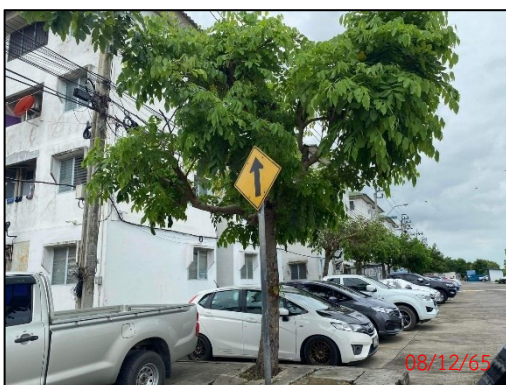
รูปที่ 2.2-5 ป้ายจราจรภายในโครงการ

6. ติดตั้งป้ายจำกัดความเร็ว 30 กม./ชม. และป้ายแสดงทางแยกภายในโครงการ รวมทั้งจัดทำเครื่องหมายบนพื้นถนนแสดงทิศทางจราจร และเส้นแบ่งช่องจราจรที่ชัดเจน - การจัดการจราจรบริเวณลานค้าชุมชน ดังนี้ <ul style="list-style-type: none"> ● ห้ามนำรถยนต์มาจอดบริเวณลานค้าชุมชน ในช่วงที่ลานชุมชนเปิดให้บริการ ● รณรงค์ให้ผู้พักอาศัยใช้รถจักรยานยนต์และรถจักรยานเท่านั้น ในการเดินทางมาจับจ่ายซื้อของหรือใช้บริการบริเวณลานค้าชุมชน ● จัดให้มีที่จอดรถจักรยานยนต์ รถจักรยาน และรถขายของภายในลานค้าชุมชนให้เป็นระเบียบ และสัดส่วนเพื่อไม่ให้แออัดอยู่บนถนนสายหลักของโครงการ รวมทั้งเพื่อความปลอดภัยและความคล่องตัวในการจราจร 	6. โครงการไม่มีการติดตั้งป้ายจำกัดความเร็ว 30 กม./ชม. และป้ายแสดงทางแยกภายในโครงการ รวมทั้งจัดทำเครื่องหมายบนพื้นถนนแสดงทิศทางจราจร และเส้นแบ่งช่องจราจรที่ชัดเจน	โครงการควรมีการติดตั้งป้ายจำกัดความเร็ว 30 กม./ชม. และป้ายแสดงทางแยกภายในโครงการ รวมทั้งจัดทำเครื่องหมายบนพื้นถนนแสดงทิศทางจราจร	-

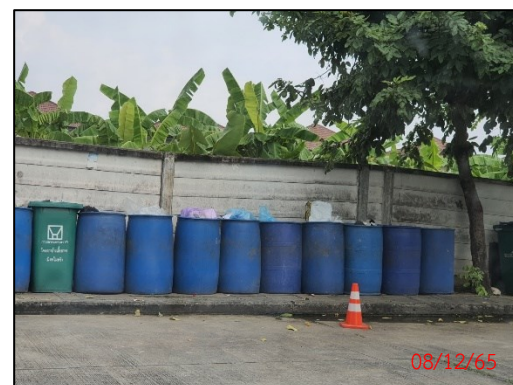
รูปที่ 2.2-6 ถังขยะภายในโครงการ

องค์ประกอบทางสิ่งแวดล้อมและคุณค่าต่างๆ	มาตรการป้องกันและแก้ไขผลกระทบสิ่งแวดล้อม	ผลการติดตามมาตรการ	ปัญหา และ/หรือ ข้อเสนอแนะ	เอกสารอ้างอิง
3.4 การจัดการมูลฝอย	1. โครงการจัดให้มีถังรองรับมูลฝอยแบบมีฝาปิดขนาดความจุ 240 ลิตร จำนวน 253 ถัง โดยแยกเป็นถังเปียก 170 ถัง ถังขยะแห้ง 68 ถัง ซึ่งสามารถรองรับขยะมูลฝอยทั่วไปได้ประมาณ 3 วัน รวมทั้งจัดวางถังขยะรองรับของเสียอันตราย ขนาดความจุ 24 ลิตร จำนวน 15 ถัง ซึ่งสามารถรองรับขยะอันตรายที่เกิดขึ้นได้ประมาณ 1 เดือน หรือถ้ามีปัญหาขยะตกค้าง ต้องดำเนินการแก้ไขทันที	1. โครงการจัดให้มีถังรองรับมูลฝอยแบบมีฝาปิดขนาดความจุ 240 ลิตร จำนวน 60 ถัง จำนวน 6 จุด จุดละ 10 ถัง	-

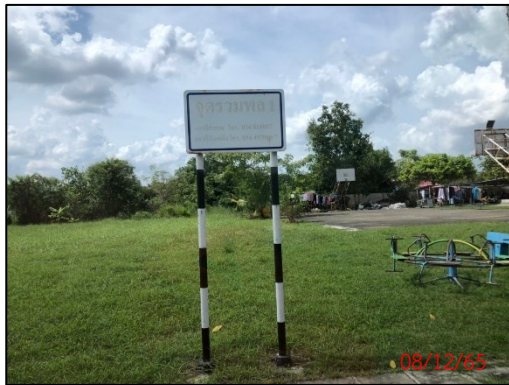
รูปที่ 2.2-7 ป้ายจุดรวมพลภายในโครงการ

<p>5. ติดตั้งผังแสดงจุบรวมพลและผังแสดงทิศทางการอพยพหนีไฟไปยังจุดรวมพลทั้ง 4 จุด ไว้บริเวณป้ายประชาสัมพันธ์โครงการของแต่ละอาคารชุดพักอาศัย และอาคารศูนย์ชุมชน ในตำแหน่งที่สามารถมองเห็นได้ชัดเจน และมีสัญลักษณ์เป็นรูปแบบสากลที่เข้าใจง่าย ทั้งผังดังกล่าวต้องมีหมายเลขโทรศัพท์ของสถานีตำรวจและสถานดับเพลิงรวมทั้งผู้จัดการนิติบุคคล เพื่อติดต่อขอความช่วยเหลือ</p>	<p>5. โครงการไม่มีการติดตั้งผังแสดงจุดรวมพลและผังแสดงทิศทางการอพยพหนีไฟไปยังจุดรวมพลทั้ง 4 จุด ไว้บริเวณป้ายประชาสัมพันธ์โครงการของแต่ละอาคารชุดพักอาศัย และอาคารศูนย์ชุมชน</p>	<p>โครงการควรมีการติดตั้งผังแสดงจุดรวมพลและผังแสดงทิศทางการอพยพหนีไฟไปยังจุดรวมพลทั้ง 4 จุด ไว้บริเวณป้ายประชาสัมพันธ์โครงการของแต่ละอาคาร</p>	-

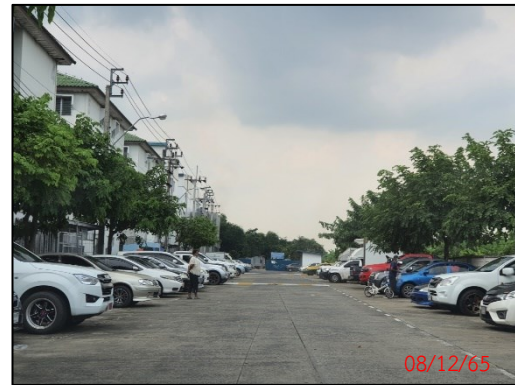
รูปที่ 2.2-8 บริเวณลานจอดรถภายในโครงการ

3. จัดให้มีเจ้าหน้าที่ดูแลรักษาถนนและที่จอดรถ ภายในโครงการให้มีสภาพดีอยู่เสมอ	3. โครงการมีการจัดจ้างเจ้าหน้าที่ดูแลรักษา ถนนและที่จอดรถภายในโครงการเป็น บางครั้ง	-	-
