3. ผลการปฏิบัติตามมาตรการฯ

3.1 ผลการปฏิบัติตามมาตรการป้องกันและแก้ไขผลกระทบสิ่งแวดล้อม

การดำเนินการตามการดำเนินการตามมาตรการป้องกันและแก้ไขผลกระทบสิ่งแวดล้อม ระยะก่อสร้างโครงการอาคารเช่าสำหรับผู้มีรายได้น้อย จังหวัดชลบุรี (แหลมฉบัง) ระยะที่ 1 ระหว่างเดือนตุลาคม-ธันวาคม พ.ศ. 2565 มีรายละเอียดผลการปฏิบัติตามมาตรการฯ ที่กำหนดในรายงานการประเมินผลกระทบสิ่งแวดล้อม แสดงดังตารางที่ 1

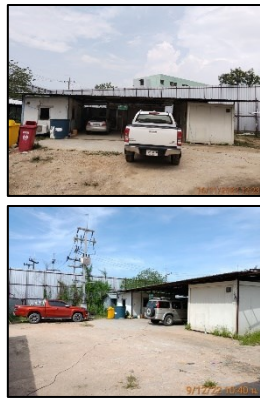
11. จัดวิศวกรคอยตรวจสอบและควบคุมงานก่อสร้างอย่างใกล้ชิด	11. มีวิศวกร และหัวหน้าคนงานประจำในพื้นที่ก่อสร้างทำหน้าที่คอยตรวจสอบและควบคุมการก่อสร้างอย่างใกล้ชิด	ไม่มี

<p>สำนักงานก่อสร้างโครงการ</p>

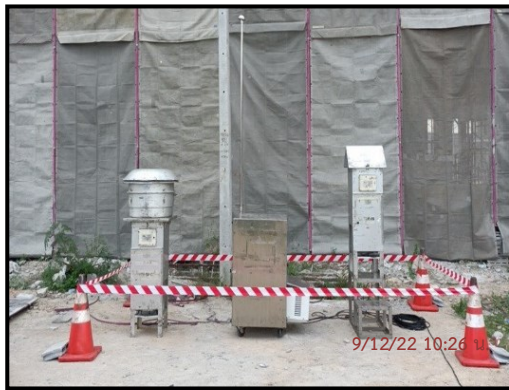
การตรวจวัดคุณภาพอากาศ

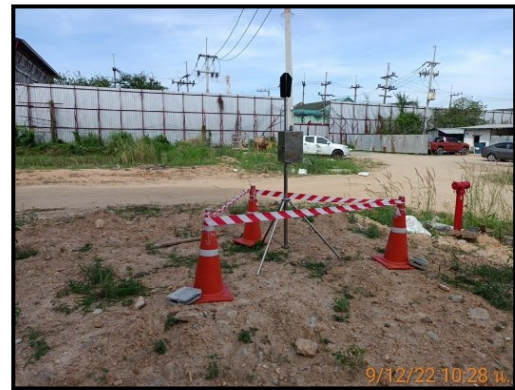
การตรวจวัดระดับเสียง

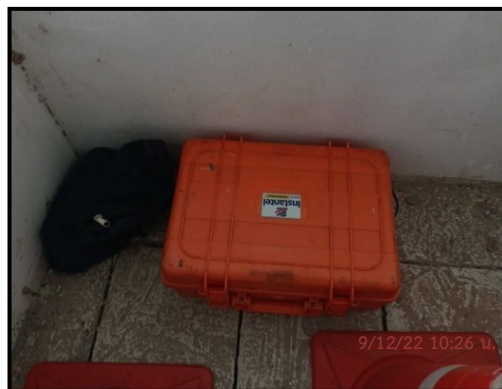
การตรวจวัดความสั่นสะเทือน

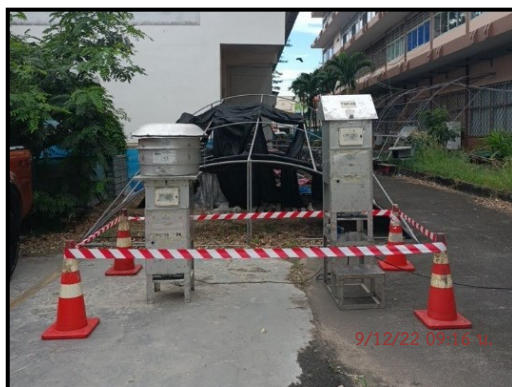
การตรวจวัด TSP, PM-10

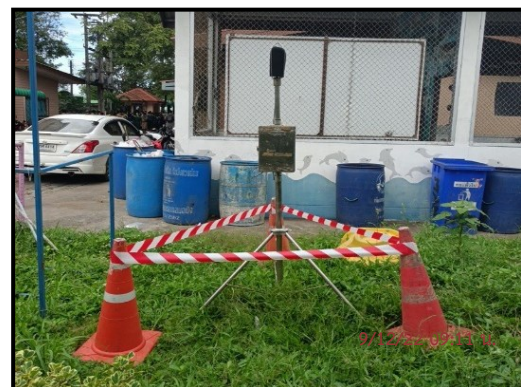
การตรวจวัดระดับเสียง
