รายงานผลการปฏิบัติตามมาตรการป้องกันและแก้ไขผลกระทบสิ่งแวดล้อม
(เดือนมกราคม-มิถุนายน 2565)

โครงการโรงพยาบาลเอกชนบริษัท เอกชัย การแพทย์ จำกัด

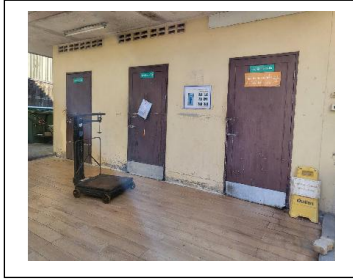
<p>-มีระบบการจัดเก็บขยะ ในห้องปิดมิดชิด และปลุกต้นไม้ตามแนวรั้วเพื่อป้องกันกลิ่นรบกวน</p>

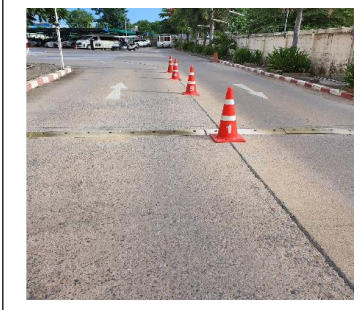
<p>1.4ระดับเสียงและความสั่นสะเทือน</p> <p>- ควบคุมความเร็วของการใช้รถในบริเวณพื้นที่โครงการ เช่น ติดป้ายจำกัดความเร็ว และทำสนชะลอความเร็ว เพื่อลดระดับเสียงที่เกิดจากการแล่นของรถยนต์</p>	<p>-ภายในโครงการมีการจำกัดความเร็ว ,สนชะลอความเร็วเพื่อลดระดับเสียงของเครื่องยนต์</p>

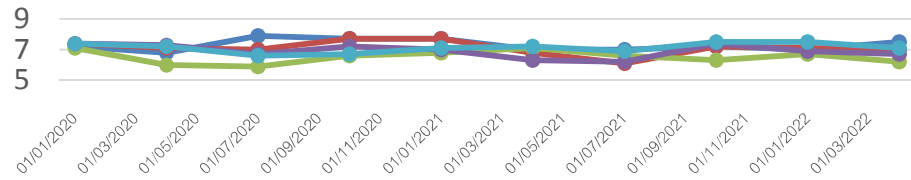
pH

23/01/2020	16/04/2020	08/07/2020	09/10/2020	22/01/2021	19/04/2021	29/07/2021	01/10/2021	14/01/2022	02/04/2022
3 Q	7.5	7	7.2	7	7	7.7	7.7	7.9	6.8	7.2
11 Q	7	7.1	7.2	6.1	6.8	7.7	7.7	7	7.1	7.4
93 Q	6.2	6.7	6.3	6.6	7.1	6.8	6.6	5.9	6	7.1
100 Q	6.7	6.9	7.4	6.2	6.3	7	7.2	6.7	7.3	7.4
ป๊อทว่ง	7.1	7.5	7.5	6.9	7.2	7.1	6.7	6.6	7.2	7.4

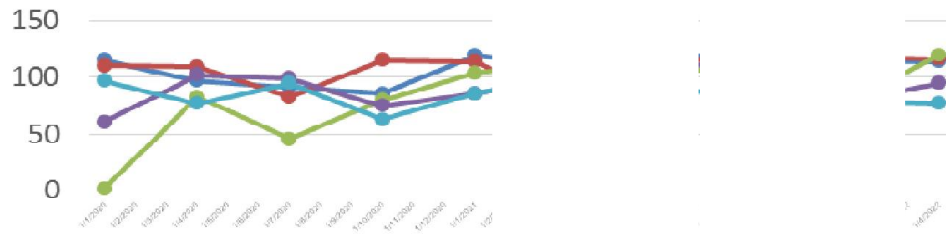
COI

23/1/2020	16/4/2020	8/7/2020	9/10/2020	22/1/2021
3 Q	114	115	119	119	110
11 Q	116	118	113	117	115
93 Q	119	78	105	107	114
100 Q	95	79	105	115	101
ป๊อทว่ง	77	79	84	90	102

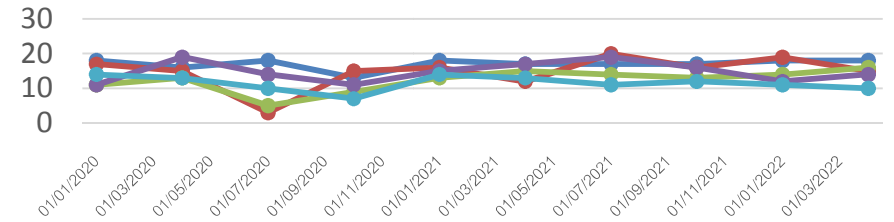
BOD

23/01/2020	16/04/2020	08/07/2020	09/10/2020	22/01/2021	19/04/2021	29/07/2021	01/10/2021	14/01/2022	02/04/2022
3 Q	18	18	17	17	17	18	13	18	16	18
11 Q	15	19	16	20	12	16	15	3	15	17
93 Q	16	14	13	14	15	13	9	5	13	11
100 Q	14	12	16	19	17	15	11	14	19	11
ป๊อทว่ง	10	11	12	11	13	14	7	10	13	14

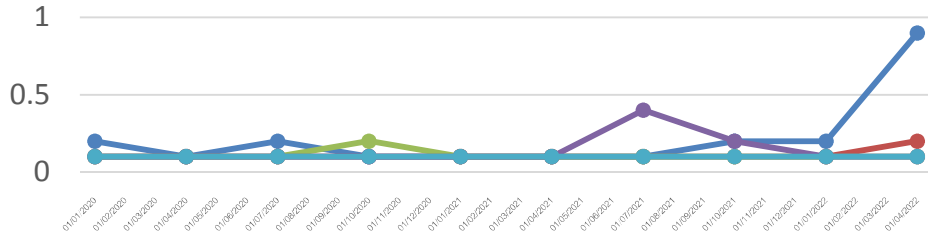
Settleable Solids

23/01/2020	16/04/2020	08/07/2020	09/10/2020	22/01/2021	19/04/2021	29/07/2021	01/10/2021	14/01/2022	02/04/2022
3 Q	0.9	0.2	0.2	0.1	0.1	0.1	0.1	0.2	0.1	0.2
11 Q	0.2	0.1	0.1	0.1	0.1	0.1	0.1	0.1	0.1	0.1
93 Q	0.1	0.1	0.1	0.1	0.1	0.1	0.2	0.1	0.1	0.1
100 Q	0.1	0.1	0.2	0.4	0.1	0.1	0.1	0.1	0.1	0.1
ปอหนอง	0.1	0.1	0.1	0.1	0.1	0.1	0.1	0.1	0.1	0.1

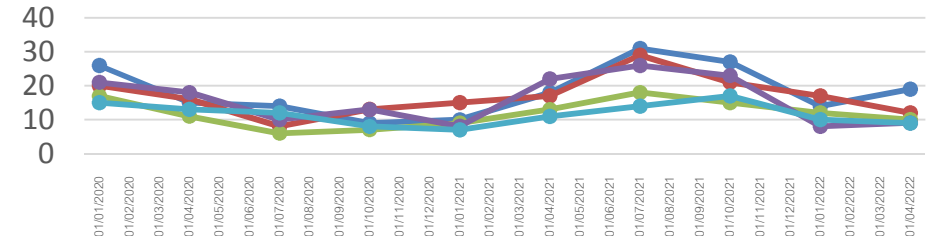
Total Kjeldahl Nitrogen

23/01/2020	16/04/2020	08/07/2020	09/10/2020	22/01/2021	19/04/2021	29/07/2021	01/10/2021	14/01/2022	02/04/2022
3 Q	19	14	27	31	18	10	9	14	15	26
11 Q	12	17	21	29	17	15	13	8	16	20
93 Q	10	12	15	18	13	9	7	6	11	17
100 Q	9	8	23	26	22	8	13	10	18	21
ปอหนอง	9	10	17	14	11	7	8	12	13	15

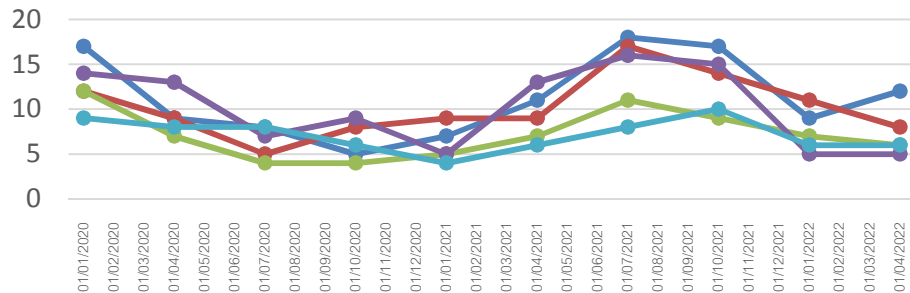
Nitrogen (Ammonia)

23/01/2020	16/04/2020	08/07/2020	09/10/2020	22/01/2021	19/04/2021	29/07/2021	01/10/2021	14/01/2022	02/04/2022
3 Q	12	9	17	18	11	7	5	8	9	17
11 Q	8	11	14	17	9	9	8	5	9	12
93 Q	6	7	9	11	7	5	4	4	7	12
100 Q	5	5	15	16	13	5	9	7	13	14
ปอหนอง	6	6	10	8	6	4	6	8	8	9

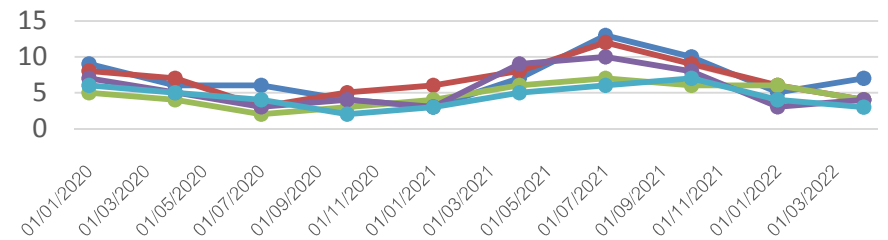
Nitrogen (Organic)

23/01/2020	16/04/2020	08/07/2020	09/10/2020	22/01/2021	19/04/2021	29/07/2021	01/10/2021	14/01/2022	02/04/2022
3 Q	7	5	10	13	7	3	4	6	6	9
11 Q	4	6	9	12	8	6	5	3	7	8
93 Q	4	6	6	7	6	4	3	2	4	5
100 Q	4	3	8	10	9	3	4	3	5	7
ปอหนอง	3	4	7	6	5	3	2	4	5	6

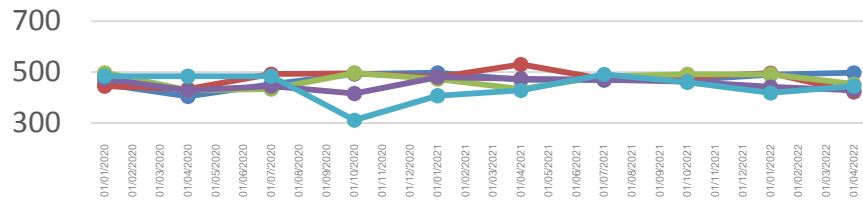
Total Dissolved Solids (TDS)

23/01/2020	16/04/2020	08/07/2020	09/10/2020	22/01/2021	19/04/2021	29/07/2021	01/10/2021	14/01/2022	02/04/2022
3 Q	498	490	469	469	470	498	493	452	405	452
11 Q	422	497	480	472	531	480	495	493	434	445
93 Q	454	491	491	484	433	473	496	433	429	498
100 Q	428	443	463	470	474	480	416	445	428	474
ป๊อทม่วง	445	419	460	492	429	407	312	484	484	484

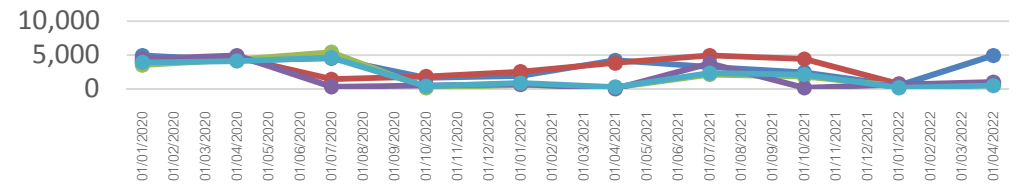
Coliform, Total

23/01/2020	16/04/2020	08/07/2020	09/10/2020	22/01/2021	19/04/2021	29/07/2021	01/10/2021	14/01/2022	02/04/2022
3 Q	4,900	480	2,400	3,200	4,200	1,900	1,600	4,500	4,200	4,900
11 Q	690	690	4,400	4,900	3,800	2,500	1,800	1,400	4,600	4,100
93 Q	580	390	1,800	2,100	170	580	130	5,400	4,300	3,500
100 Q	980	610	140	3,700	1.8	670	470	280	4,900	4,400
ป๊อทม่วง	450	130	2,100	2,300	240	830	350	4,600	4,100	3,900
