บทที่ 2

ผลการปฏิบัติตามมาตรการป้องกันและแก้ไขผลกระทบสิ่งแวดล้อม

โครงการโรงงานผลิตแผ่นอลูมิเนียม (ส่วนขยาย) ของบริษัท ยูเอซีเจ (ประเทศไทย) จำกัด ระหว่างเดือนกรกฎาคม – ธันวาคม พ.ศ. 2565

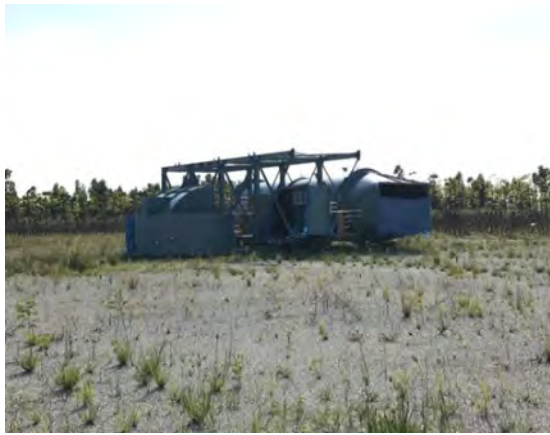
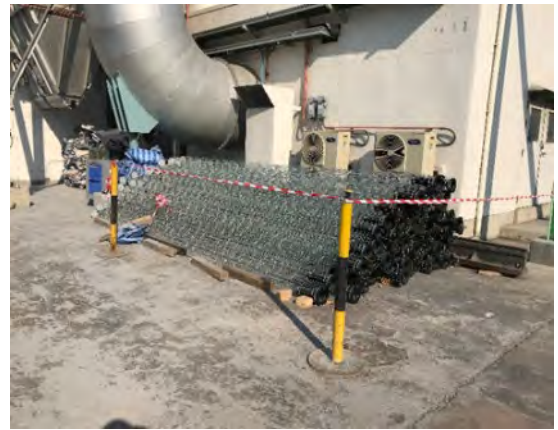
ภาพที่ 2-1 ตัวอย่างระบบควบคุมมลพิษทางอากาศของโครงการ

2. คุณภาพอากาศ	- ทำการออกแบบระบบรวบรวมอากาศเสียให้สามารถรองรับที่กำลังการผลิตสูงสุด	- ปฏิบัติตามมาตรการ โครงการได้ออกแบบระบบรวบรวมอากาศเสียให้สามารถรองรับที่กำลังการผลิตสูงสุดของโครงการไว้แล้ว	ไม่พบปัญหา	ภาพที่ 2-1

2. คุณภาพอากาศ (ต่อ)	- ทางโครงการต้องควบคุมคุณภาพอากาศจากปล่องที่เกี่ยวข้องกับกระบวนการผลิตของโครงการปัจจุบันดังนี้ <ul style="list-style-type: none"> • Melting and Holding Furnace จำนวน 1 ปล่อง <ul style="list-style-type: none"> * ฝุ่นละออง 51 มิลลิกรัม/ลูกบาศก์เมตร หรือ 0.403 กรัม/วินาที * ก๊าซไนโตรเจนไดออกไซด์ 102 พีพีเอ็ม หรือ 1.515 กรัม/วินาที • Filter Unit Exhaust จำนวน 1 ปล่อง <ul style="list-style-type: none"> * ฝุ่นละออง 51 มิลลิกรัม/ลูกบาศก์เมตร หรือ 0.083 กรัม/วินาที * คลอรีน 27 มิลลิกรัม/ลูกบาศก์เมตร หรือ 0.043 กรัม/วินาที * กรดไฮโดรคลอริก 180 มิลลิกรัม/ลูกบาศก์เมตร หรือ 0.288 กรัม/วินาที • Bag Filter จำนวน 1 ปล่อง <ul style="list-style-type: none"> * ฝุ่นละออง 53 มิลลิกรัม/ลูกบาศก์เมตร หรือ 1.034 กรัม/วินาที • Boiler จำนวน 1 ปล่อง <ul style="list-style-type: none"> * ฝุ่นละออง 51 มิลลิกรัม/ลูกบาศก์เมตร หรือ 0.082 กรัม/วินาที * ก๊าซไนโตรเจนไดออกไซด์ 117 พีพีเอ็ม หรือ 0.352 กรัม/วินาที • Scalper จำนวน 1 ปล่อง <ul style="list-style-type: none"> * ฝุ่นละออง 45 มิลลิกรัม/ลูกบาศก์เมตร หรือ 0.975 กรัม/วินาที • Pusher Furnace (1PF) จำนวน 1 ปล่อง <ul style="list-style-type: none"> * ฝุ่นละออง 51 มิลลิกรัม/ลูกบาศก์เมตร หรือ 0.113 กรัม/วินาที • Pusher Furnace (2PF) จำนวน 1 ปล่อง <ul style="list-style-type: none"> * ฝุ่นละออง 51 มิลลิกรัม/ลูกบาศก์เมตร หรือ 0.045 กรัม/วินาที 	- ปฏิบัติตามมาตรการ โครงการได้จัดให้มีการตรวจวัดคุณภาพอากาศจากปล่องระบาย ตามที่มาตรการกำหนด โดยพบว่า มีอัตราการระบายมลสารทางอากาศจากปล่องระบายอยู่ในค่าที่ควบคุมสำหรับปล่องอื่นๆ อยู่ในช่วงระหว่างการติดตั้งยังไม่แล้วเสร็จ	ไม่พบปัญหา	ภาคผนวก ค-1 และภาพที่ 2-1

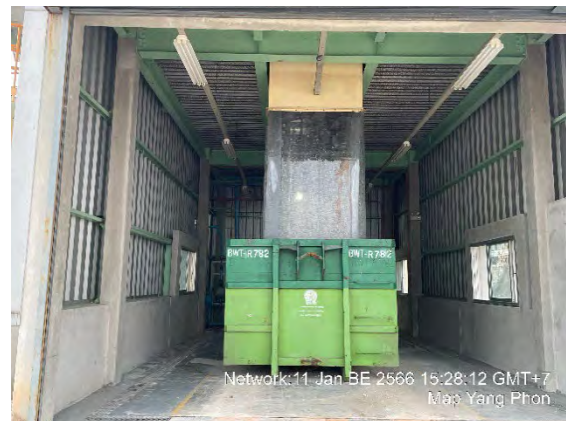
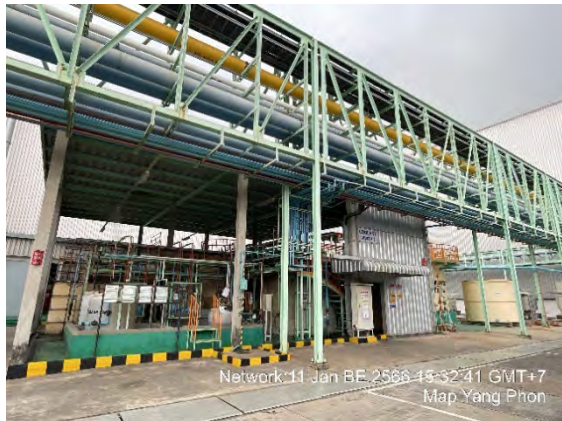
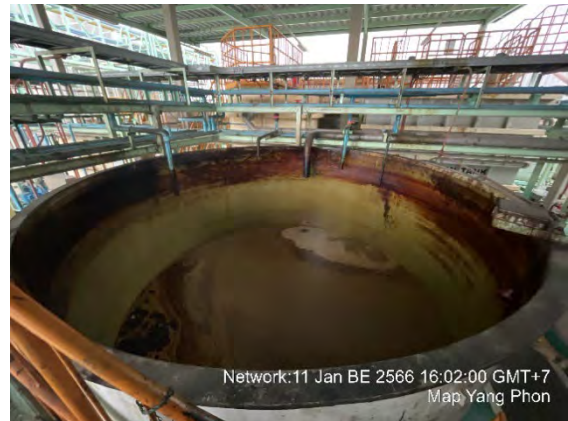
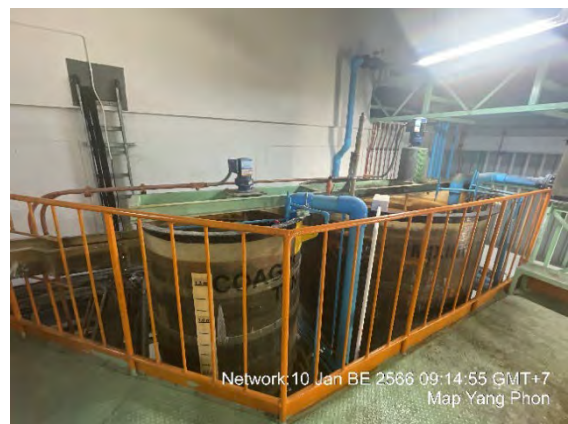
ภาพที่ 2-6 ระบบบำบัดน้ำเสียของโครงการ

3. การจัดการน้ำเสีย	- น้ำเสียจากกระบวนการผลิตที่มีการปนเปื้อนสารเคมีต้องทำการบำบัดขั้นต้นด้วยระบบบำบัดน้ำเสียทางเคมีก่อนส่งไปบำบัดขั้นสุดท้ายยังระบบบำบัดน้ำเสียส่วนกลางของนิคมอุตสาหกรรมอมตะซิตี้ ระยอง	- น้ำเสียจากกระบวนการผลิตที่มีการปนเปื้อนสารเคมี ทางโครงการ จะทำการบำบัดขั้นต้นด้วยระบบบำบัดทางเคมี ให้มีค่าอยู่ในเกณฑ์มาตรฐานของนิคมอุตสาหกรรมอมตะซิตี้ แล้วจึงระบายลงสู่บ่อพักน้ำทิ้ง (Retention Pond) โดยบ่อพักน้ำทิ้งดังกล่าวจัดให้มีระบบตรวจวัดคุณภาพน้ำอัตโนมัติ ได้แก่ pH, COD, Cr ⁶⁺ และ Oil&Grease และส่งน้ำดังกล่าวไปยังประตูน้ำและปล่อยสู่ระบบท่อรวบรวมน้ำเสียของนิคมฯ เพื่อส่งไปบำบัดยังระบบบำบัดน้ำเสียส่วนกลางของนิคมฯ ต่อไป โดยในช่วงระหว่างเดือนกรกฎาคม - ธันวาคม พ.ศ. 2565 ผลการตรวจวิเคราะห์คุณภาพน้ำทิ้งของโครงการมีค่าอยู่ในเกณฑ์ที่กำหนด	ไม่พบปัญหา	ภาพที่ 2-6 และภาพที่ 2-7

Degrease Wastewater Treatment System UT1

Casting Wastewater Treatment System UT1

Coolant Wastewater Treatment System

Phosphate Wastewater Treatment System UT2

Degrease Wastewater Treatment System UT2

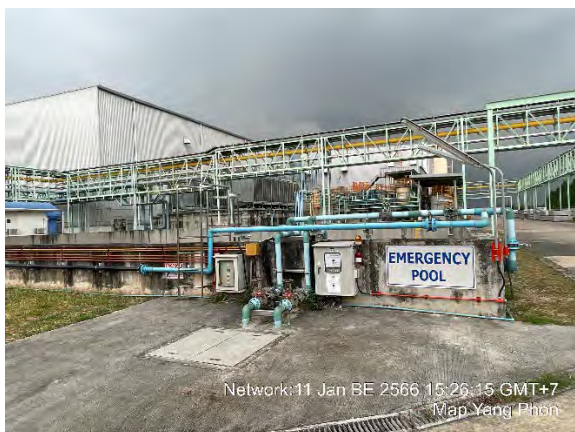
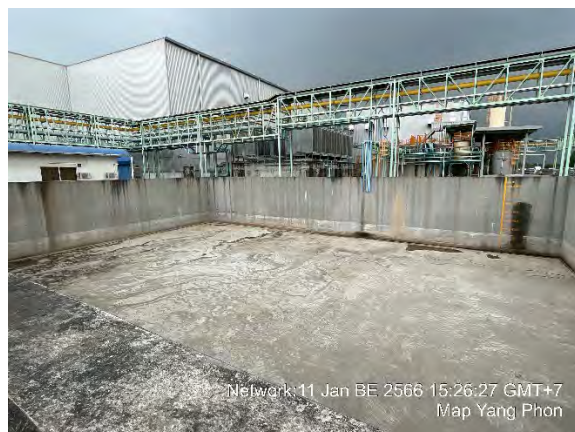
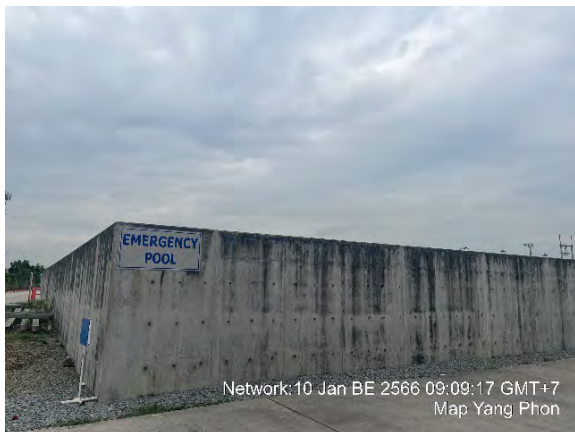
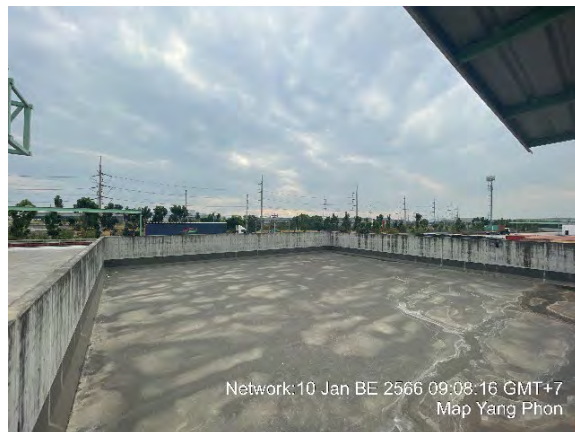
- โครงการระยะที่ 1 และ 2 ปริมาณน้ำเสียประมาณ 2,125 ลูกบาศก์เมตร/วัน หากน้ำผ่านเกณฑ์เป็นไปตามข้อกำหนดของนิคมฯ ให้ส่งน้ำดังกล่าวไปยังประตูน้ำและปล่อยสู่ระบบท่อรวบรวมน้ำเสียของนิคมฯ เพื่อส่งไปบำบัดยังระบบบำบัดน้ำเสียส่วนกลางของนิคมฯ ต่อไป กรณีที่น้ำไม่ผ่านเกณฑ์ข้อกำหนดของนิคมฯ ให้ส่งไปยัง Emergency Tank ซึ่งเป็นบ่อคอนกรีต ขนาด 2,200 ลูกบาศก์เมตร สามารถรองรับน้ำทิ้งที่เกิดขึ้นได้ 1 วัน ก่อนส่งให้กับหน่วยงานที่ได้รับอนุญาตจากกรมโรงงานอุตสาหกรรมนำไปกำจัดต่อไป	- โดยในช่วงระหว่างเดือนกรกฎาคม – ธันวาคม พ.ศ. 2565 ผลการตรวจวิเคราะห์คุณภาพน้ำทิ้งของโครงการมีค่าอยู่ในเกณฑ์กำหนดของทางนิคมอุตสาหกรรมอมตะซิตี้ ในกรณีที่น้ำไม่ผ่านเกณฑ์ข้อกำหนดของนิคมฯ จะส่งไปยัง Emergency Tank ซึ่งเป็นบ่อคอนกรีต ขนาด 4,500 ลูกบาศก์เมตร สามารถรองรับน้ำทิ้ง ที่เกิดขึ้นได้ 1 วัน ทั้งนี้โครงการจะส่งน้ำทิ้งที่ไม่ผ่านเกณฑ์ข้อกำหนดให้หน่วยงานที่ได้รับอนุญาตจากกรมโรงงานอุตสาหกรรมนำไปกำจัดต่อไป	ไม่พบปัญหา	ภาคผนวก ข-7, ภาคผนวก ค-3 และภาพที่ 2-8

3. การจัดการน้ำเสีย (ต่อ)	- โครงการระยะที่ 3 และ 4 ปริมาณน้ำเสียประมาณ 3,414 ลูกบาศก์เมตร/วัน หากน้ำผ่านเกณฑ์เป็นไปตามข้อกำหนดของนิคมฯ ให้ส่งน้ำดังกล่าวไปยัง Retention Pond ซึ่งเป็นบ่อคอนกรีต ขนาด 3,500 ลูกบาศก์เมตร ก่อนปล่อยลงสู่ระบบทอรวบรวมน้ำเสียของนิคมฯ เพื่อส่งไปบำบัดยังระบบบำบัดน้ำเสียส่วนกลางของนิคมฯ ต่อไป กรณีที่น้ำไม่ผ่านเกณฑ์ข้อกำหนดของนิคมฯ ให้ส่งไปยัง Emergency Tank ซึ่งเป็นบ่อคอนกรีต ขนาด 3,500 ลูกบาศก์เมตร สามารถรองรับน้ำทิ้งที่เกิดขึ้นได้	- ทางโครงการได้ดำเนินการก่อสร้างบ่อ Emergency Tank เสร็จเรียบร้อยแล้ว ซึ่งเป็นบ่อคอนกรีตขนาด 3,500 ลูกบาศก์เมตร เพื่อรองรับน้ำในกรณีที่น้ำไม่ผ่านเกณฑ์มาตรฐานของทางนิคมฯ โดยในช่วงระหว่างเดือนกรกฎาคม – ธันวาคม พ.ศ. 2565 ผลการตรวจวิเคราะห์คุณภาพน้ำทิ้งของโครงการมีค่าอยู่ในเกณฑ์กำหนดของทางนิคมอุตสาหกรรมอมตะซิตี้	ไม่พบปัญหา	ภาพที่ 2-8

Emergency Tank UT1 ขนาด 4,500 ลูกบาศก์เมตร

Emergency Tank UT2 ขนาด 3,000 ลูกบาศก์เมตร

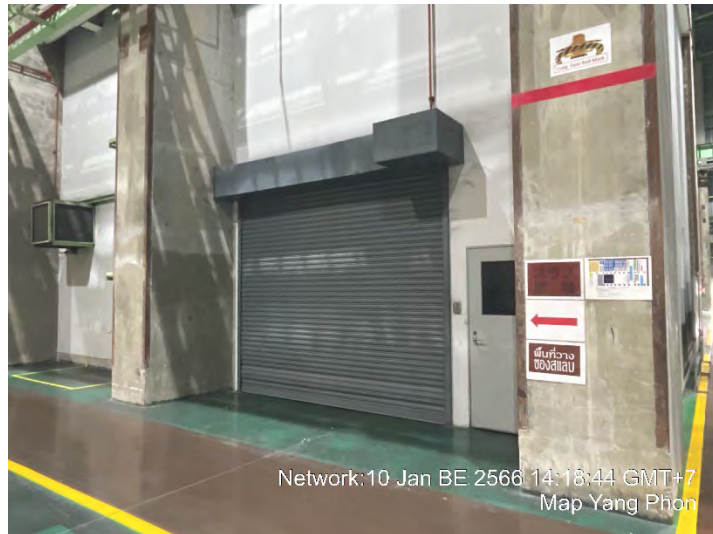
ภาพที่ 2-14 การติดตั้งผนังกันเสียงบริเวณ Chip Crusher และ Blower

- ลดระดับเสียงของ Chip Crusher และ Blower โดยการติดตั้งผนังกันเสียง	- ปฏิบัติตามมาตรการกำหนด โครงการมีการลดระดับเสียงของ Chip Crusher และ Blower โดยการติดตั้งผนังกันเสียงและติดตั้งอุปกรณ์ดังกล่าวไว้ในห้อง ซึ่งสามารถลดระดับเสียงลงได้	ไม่พบปัญหา	ภาพที่ 2-14

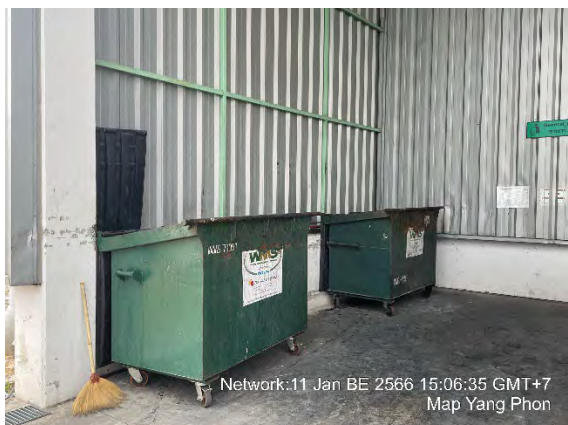
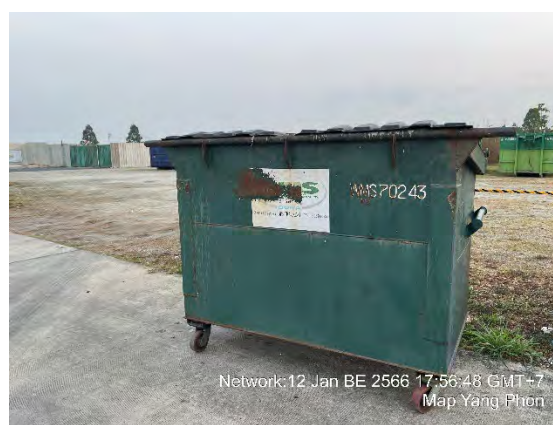
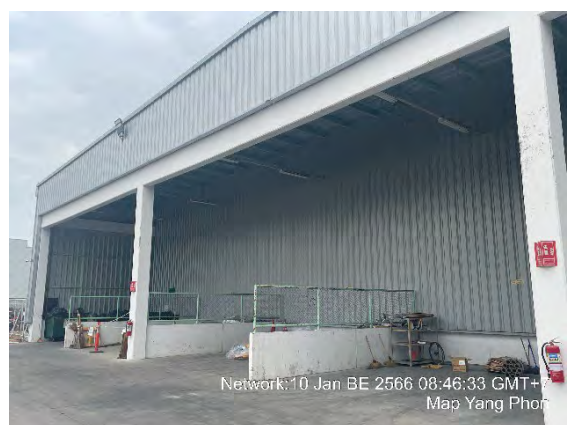
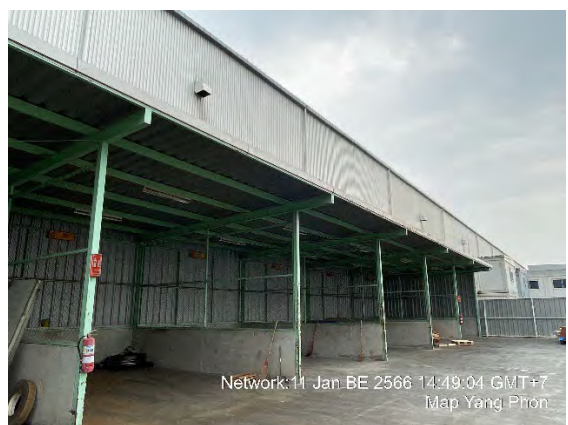
ภาพที่ 2-15 (ต่อ) ภาพรองรับมูลฝอยแยกประเภทในพื้นที่โครงการ และขยะรีไซเคิล

- ต้องเก็บรวบรวมมูลฝอยและกากของเสียไว้ในภาชนะที่เหมาะสมในพื้นที่ที่มีหลังคาคลุมและมีฝาปิดมิดชิด สามารถขนถ่ายได้โดยสะดวก	- ปฏิบัติตามมาตรการกำหนด โดยโครงการได้เก็บรวบรวมมูลฝอยและกากของเสียไว้ในภาชนะที่เหมาะสม และเก็บไว้ในอาคารเก็บกากของเสียซึ่งหลังคาคลุมและมีฝาปิดมิดชิดสามารถขนถ่ายได้โดยสะดวก	ไม่พบปัญหา	ภาพที่ 2-15 ภาพที่ 2-16 ภาพที่ 2-17 และภาพที่ 2-18

ภาพรวบรวมขยะมูลฝอยจุดที่ 1 (ด้านหน้าโรงงาน)

ภาพรวบรวมขยะมูลฝอยจุดที่ 2 (ด้านหลังโรงงาน)

สถานที่ในการรวบรวมขยะรีไซเคิลและภาชนะรองรับขยะรีไซเคิลแต่ละประเภทตามจุดในโรงงาน

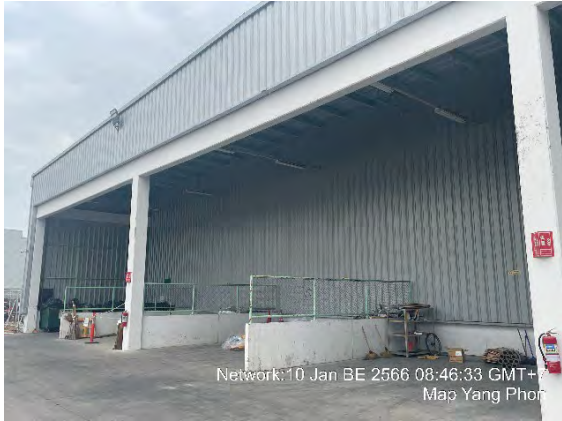
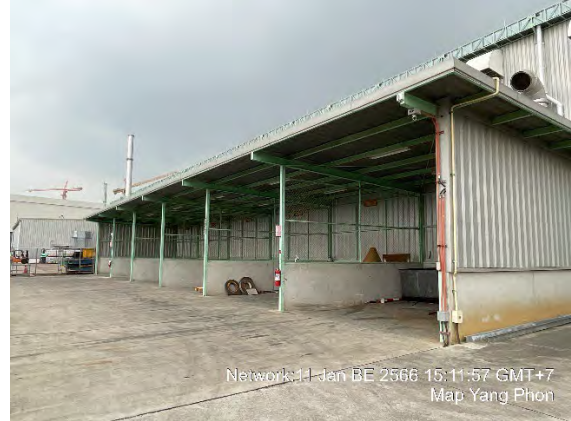
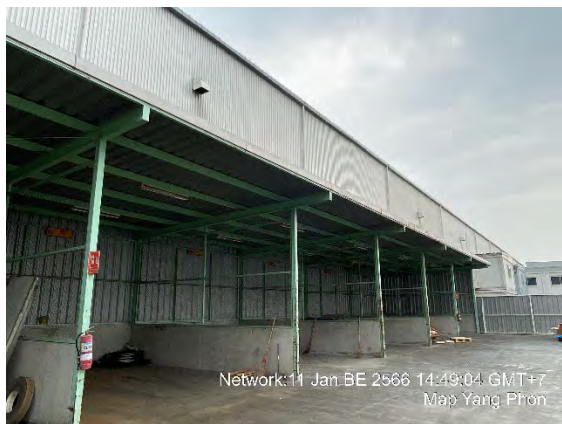
- การจัดการกากของเสียอุตสาหกรรมแต่ละประเภท <ul style="list-style-type: none"> • น้ำมันหล่อลื่นใช้แล้ว จากกระบวนการผลิต รวบรวมบรรจุลงภาชนะที่ใช้ในการเก็บกักของเสีย แล้วนำไปเก็บไว้ในอาคารเก็บกากของเสียเพื่อให้หน่วยงานที่ได้รับอนุญาตจากกรมโรงงานอุตสาหกรรมนำไปกำจัด • เศษโลหะ (Dross) จากกระบวนการผลิต รวบรวมบรรจุลงภาชนะที่ใช้ในการเก็บกักของเสียแยกประเภท แล้วนำไปเก็บไว้ในอาคารเก็บกากของเสียเพื่อส่งขายให้หน่วยงานที่ได้รับอนุญาตจากกรมโรงงานอุตสาหกรรม 	- โครงการได้จัดการของเสียแต่ละประเภทดังนี้ <ul style="list-style-type: none"> • น้ำมันหล่อลื่นใช้แล้ว รวบรวมใส่ถังขนาด 200 ลิตร มีฝาปิดมิดชิดแล้วนำไปเก็บไว้ในอาคารเก็บกากของเสีย เพื่อส่งขายและส่งกำจัดโดยหน่วยงานที่ได้รับอนุญาตจากกรมโรงงานอุตสาหกรรม • เศษโลหะ (Dross) รวบรวมบรรจุลงถังเหล็กขนาดต่างๆ ตามลักษณะของ Dross และจัดเก็บไว้ในพื้นที่เก็บ Dross โดยเฉพาะเพื่อรอการจำหน่ายให้กับบริษัทที่ผ่านการอนุญาตจากกรมโรงงานอุตสาหกรรม 	ไม่พบปัญหา	ภาคผนวก ข-10 ภาพที่ 2-15 ภาพที่ 2-17 และภาพที่ 2-18

สถานที่โรงเก็บของเสียประเภทรีไซเคิล 1

สถานที่โรงเก็บของเสียประเภทรีไซเคิล 2

สถานที่โรงเก็บของเสียประเภทรีไซเคิล 3

สถานที่โรงเก็บของเสียประเภทกากอุตสาหกรรมอันตราย

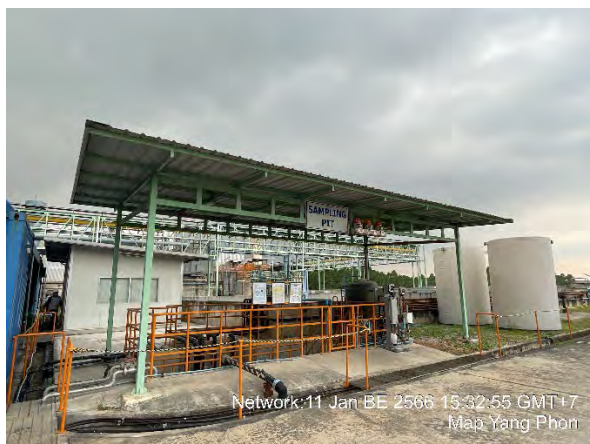
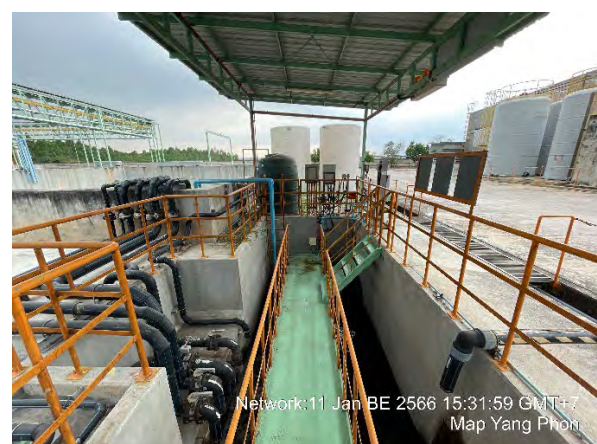
ภาพที่ 2-20 ระบบระบายน้ำเสียของโครงการ

6. ระบบระบายน้ำและป้องกันน้ำท่วม	- จัดสร้างระบบระบายน้ำแบบระบบแยกระหว่างน้ำฝนและน้ำเสีย	- ปฏิบัติตามมาตรการกำหนด โดยโครงการได้จัดสร้างระบบระบายน้ำแยกระหว่างน้ำฝนและน้ำเสียอย่างชัดเจน	ไม่พบปัญหา	ภาพที่ 2-19 และภาพที่ 2-20

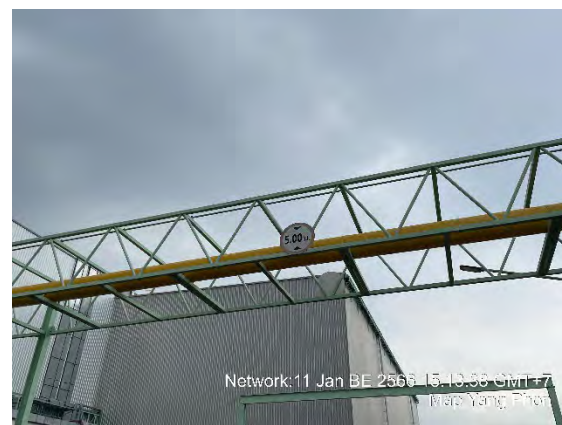
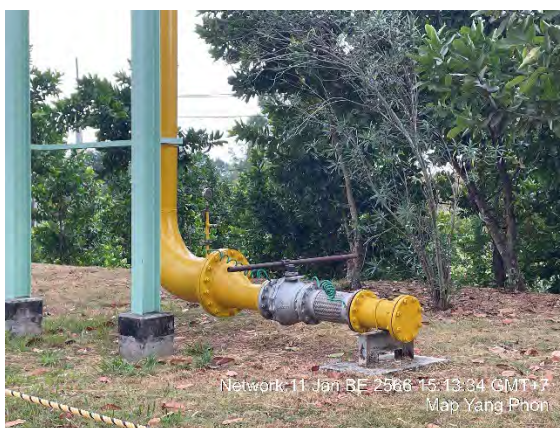
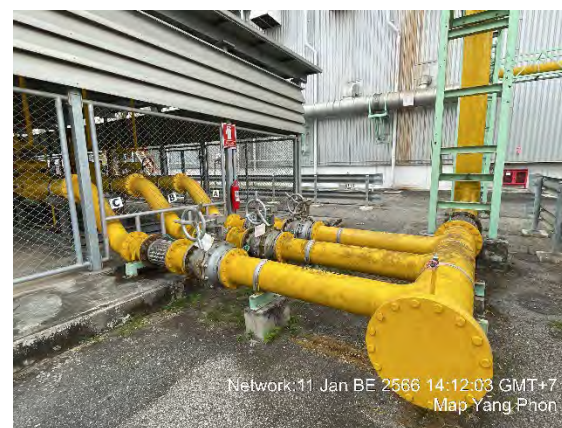
ภาพที่ 2-31 ท่อขนส่งก๊าซธรรมชาติของโครงการ

สถานีขนส่งก๊าซธรรมชาติ

ท่อขนส่งก๊าซธรรมชาติ

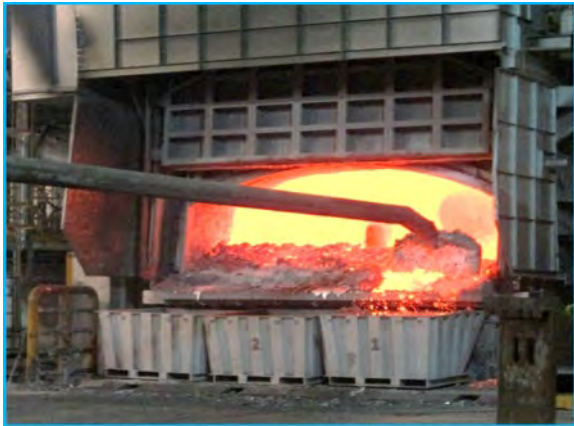
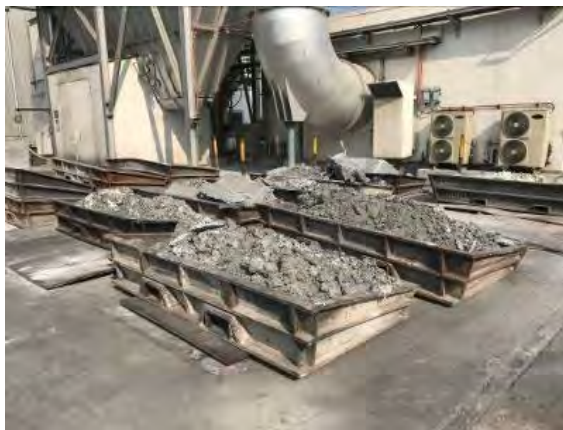
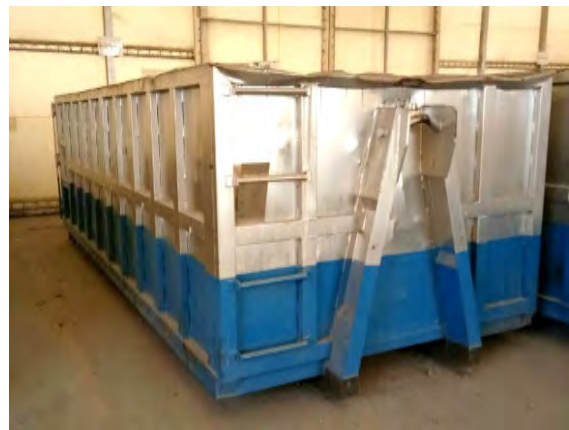
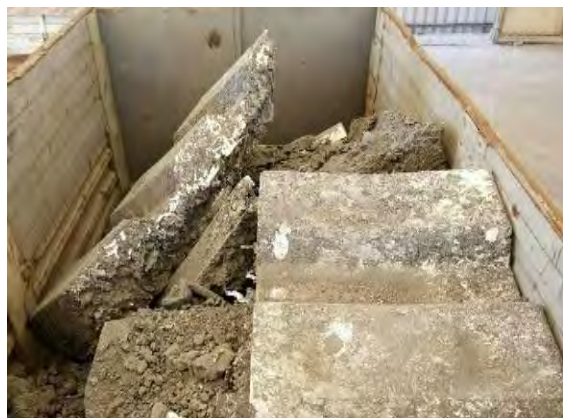
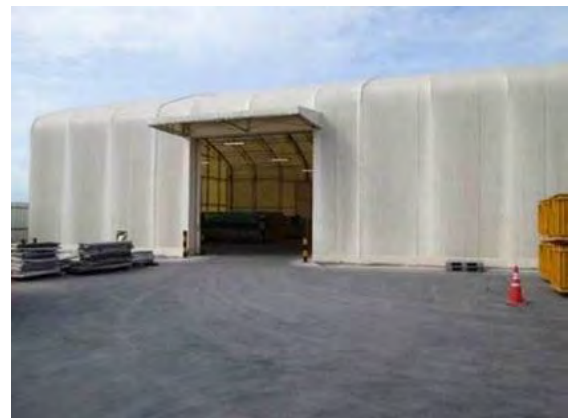
ภาพที่ 2-36 การควบคุมและการจัดเก็บ DROSS

การโกยขยะกรันอลูมิเนียม DROSS จากเตาหลอม

ถาดพักขยะกรันอลูมิเนียม DROSS ก่อนนำไปจัดเก็บ

ภาชนะบรรจุขยะกรันอลูมิเนียม DROSS

สถานที่จัดเก็บขยะกรันอลูมิเนียม DROSS เพื่อรอส่งขาย

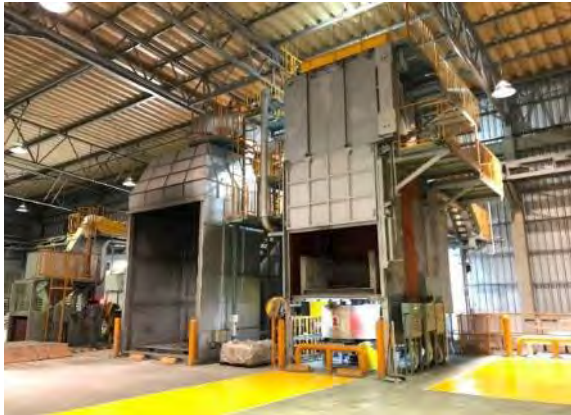
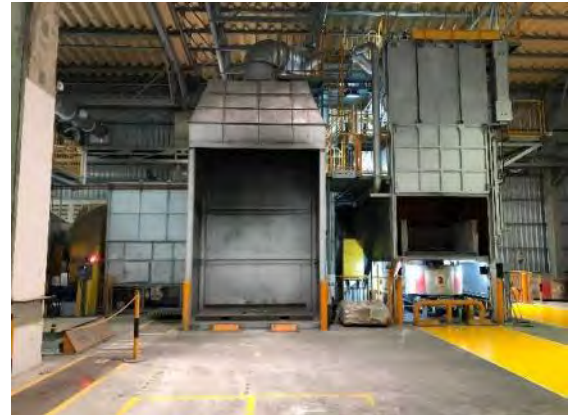
ภาพที่ 2-36 (ต่อ) การควบคุมและการจัดเก็บ Dross

เครื่อง MRM สำหรับตีงอลูมิเนียมในขั้นตอนอลูมิเนียม DROSS กลับไปหลอมใหม่

DROSS ASH จะถูกจัดเก็บในอาคารการผลิตรอส่งขาย

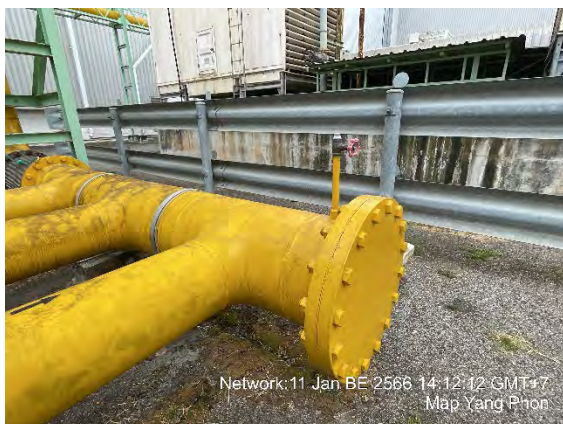
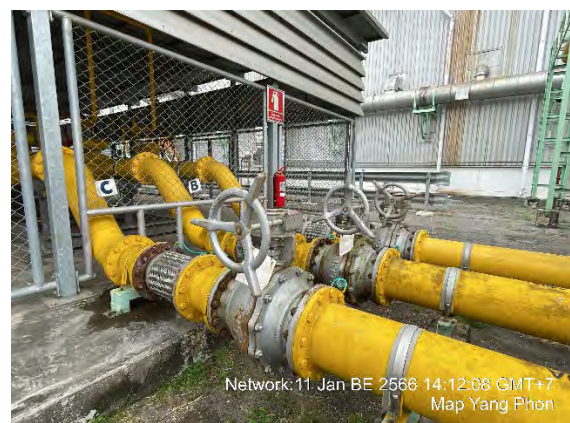
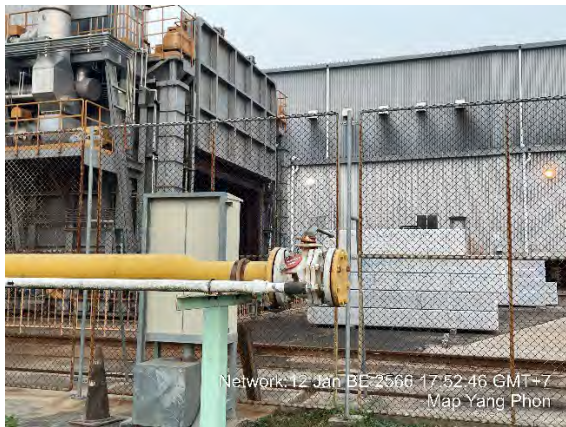
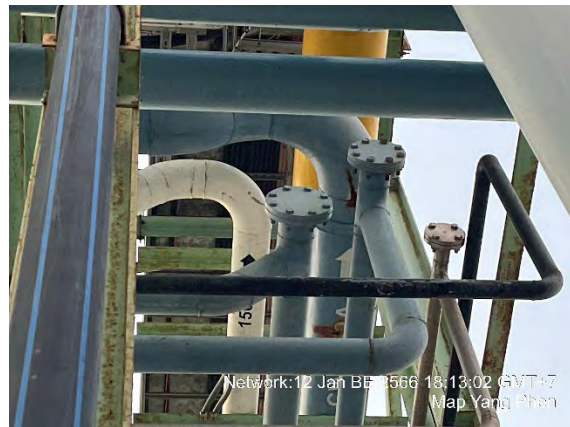
ภาพที่ 2-37 Insulation Joint/Flang

- การสำรวจรอยรั่ว (Leak survey) * สำรวจรอยรั่วของก๊าซธรรมชาติเพื่อให้เป็นไปตามมาตรฐาน ASME B31.8 เป็นประจำปีละ 1 ครั้ง * ตรวจสอบสภาพของ Insulation Joint/Flange ว่ามีการรั่วหรือลัดวงจรหรือไม่ได้ตามมาตรฐาน ASME B31.8 เป็นประจำปีละ 2 ครั้ง	- การสำรวจรอยรั่ว (Leak Survey) • สำรวจรอยรั่วของก๊าซธรรมชาติ • ตรวจสอบสภาพของ Insulation Joint/Flange โดยโครงการได้จัดให้มีการตรวจสอบเป็นประจำทุกสัปดาห์ ทุกเดือน และจัดให้มีการตรวจสอบระบบท่อก๊าซธรรมชาติจากหน่วยงานภายนอกอีกด้วย	ไม่พบปัญหา	ภาคผนวก ข-26 ภาพที่ 2-29 และภาพที่ 2-37
