### บทที่ 3

## การติดตามตรวจสอบผลกระทบสิ่งแวดล้อม

การติดตามตรวจสอบผลกระทบสิ่งแวดล้อมของโครงการ ฮอลล์มาร์ค งามวงศ์วานได้ดำเนินการตามมาตรการติดตามตรวจสอบผลกระทบสิ่งแวดล้อมได้ดำเนินการตามมาตรการติดตามตรวจสอบผลกระทบสิ่งแวดล้อมของโครงการที่ได้รับความเห็นชอบจากสำนักงานนโยบายและแผนทรัพยากรธรรมชาติและสิ่งแวดล้อม (สผ.) โดยโครงการได้มีการขอเปลี่ยนแปลงชื่อจากเดิม โครงการ ดีซีไอ-งามวงศ์วาน ตามหนังสือเลขที่ ทส.1009.5/8228 ลงวันที่ 11 กรกฎาคม 2558 เป็นโครงการ ฮอลล์มาร์ค งามวงศ์วาน ตามหนังสือเลขที่ ทส.1009.5/1297 ลงวันที่ 30 มกราคม 2558 (ดังรายละเอียดในภาคผนวก ก สำเนาหนังสือเห็นชอบรายงาน EIA และมาตรการป้องกันและแก้ไขผลกระทบสิ่งแวดล้อม และมาตรการติดตามตรวจสอบผลกระทบสิ่งแวดล้อม และสำเนาหนังสือการแจ้งขอเปลี่ยนแปลงชื่อโครงการและบริษัทพัฒนาโครงการ) สำหรับการติดตามตรวจสอบผลกระทบสิ่งแวดล้อม ในระยะดำเนินการของเดือนกรกฎาคม - ธันวาคม พ.ศ. 2565 ประกอบด้วย หัวข้อดังต่อไปนี้

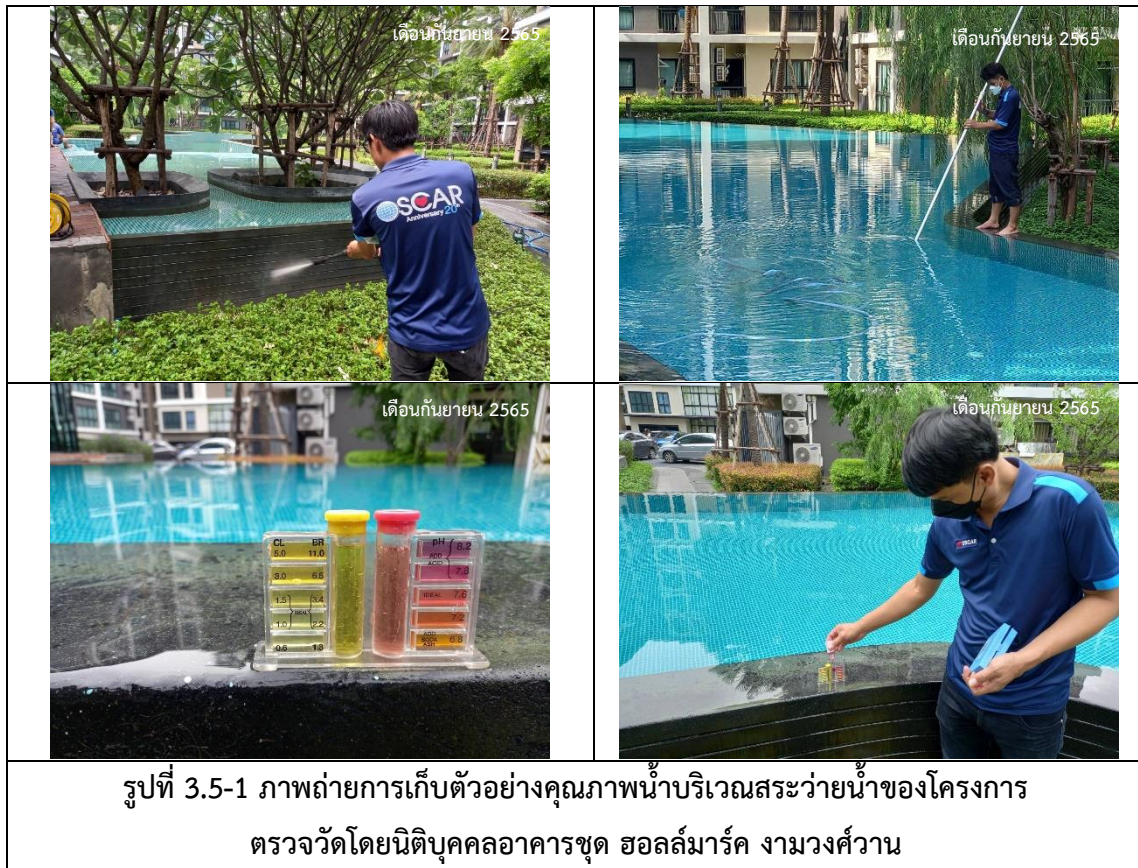
<p>เก็บตัวอย่างวันที่ 1 พฤศจิกายน 2565</p>	<p>เก็บตัวอย่างวันที่ 1 ธันวาคม 2565</p>
<p>รูปที่ 3.5-2 ภาพถ่ายภาพเก็บตัวอย่างคุณภาพน้ำบริเวณสระว่ายน้ำของโครงการ ระหว่างเดือนกรกฎาคม-ธันวาคม 2565</p>

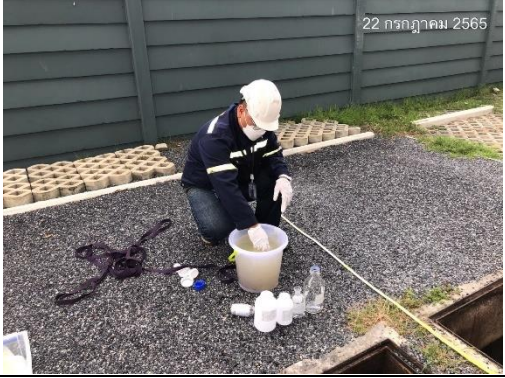
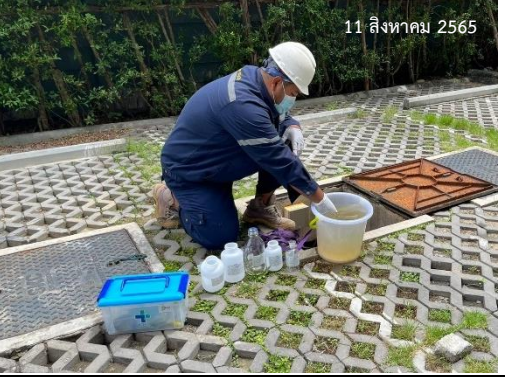
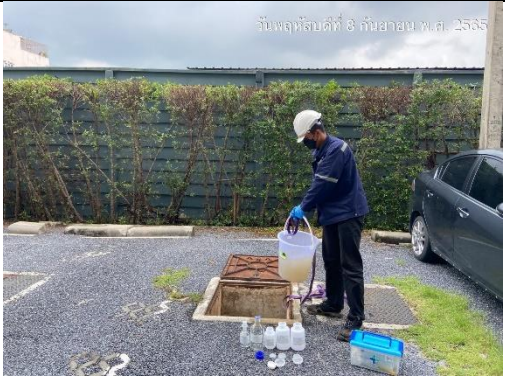
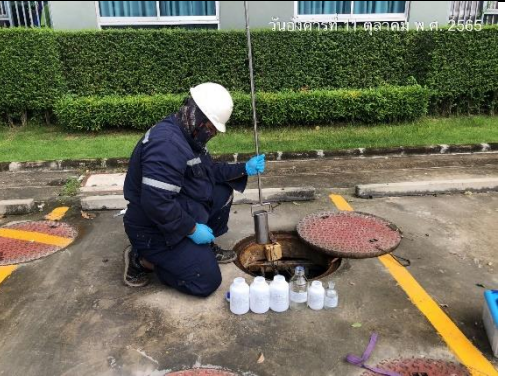
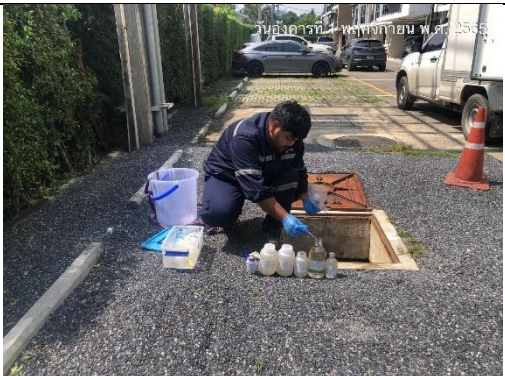
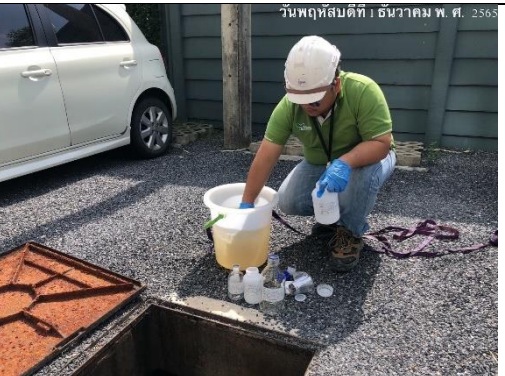
<p>เก็บตัวอย่างวันที่ 1 พฤศจิกายน 2565</p>	<p>เก็บตัวอย่างวันที่ 1 ธันวาคม 2565</p>
<p>รูปที่ 3.6-1 ภาพถ่ายการเก็บตัวอย่างบริเวณจุดรวบรวมน้ำเสียเข้าระบบบำบัด ระหว่างเดือนกรกฎาคม-ธันวาคม 2565</p>

ผลการติดตามตรวจสอบคุณภาพน้ำเสียบริเวณจุดรวบรวมน้ำเสียเข้าระบบบำบัดระหว่างเดือนกรกฎาคม-ธันวาคม พ.ศ. 2565 พบว่าความเป็นกรด-ด่าง (pH) มีค่าอยู่ในช่วง 6.3-7.4 ค่าบีโอดี (BOD) มีค่าอยู่ในช่วง 57-139 มิลลิกรัม/ลิตร ปริมาณของแข็งแขวนลอย (Suspended Solids) มีค่าอยู่ในช่วง 16-96 มิลลิกรัม/ลิตร ปริมาณของแข็งละลายทั้งหมด (Total Dissolved Solids) มีค่าอยู่ในช่วง 23-269 มิลลิกรัม/ลิตร ปริมาณซัลไฟด์ (Sulfide) มีค่าอยู่ในช่วง 4.1-13 มิลลิกรัม/ลิตร ปริมาณทีเคเอ็น (TKN) มีค่าอยู่ในช่วง 20.11-67.36 มิลลิกรัม/ลิตร ปริมาณไขมันและน้ำมัน (Grease & Oil) มีค่าอยู่ในช่วง 3-14 มิลลิกรัม/ลิตร ปริมาณแบคทีเรียกลุ่มโคลิฟอร์มทั้งหมด (Total Coliform Bacteria) มีค่าอยู่ที่ 5,500 เอ็มพีเอ็น / 100 มิลลิลิตร โดยผลการติดตามตรวจสอบคุณภาพน้ำก่อนเข้าระบบบำบัดน้ำเสียไม่มีมาตรฐานกำหนด เนื่องจากเป็นน้ำเสียที่ยังไม่ผ่านการบำบัด และไม่ได้เป็นจุดสุดท้ายก่อนระบายออกสู่ภายนอกโครงการ ผลการตรวจวัดคุณภาพน้ำดังกล่าวแสดงดังตารางที่ 3.6-1 และรูปที่ 3.6-4

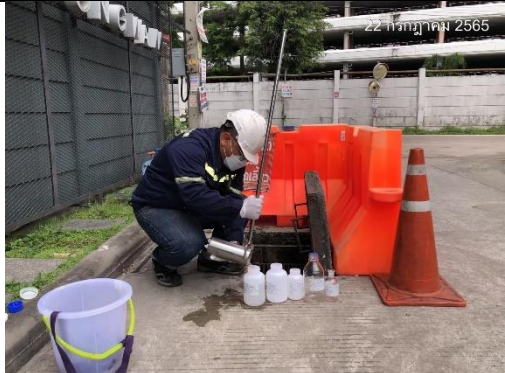
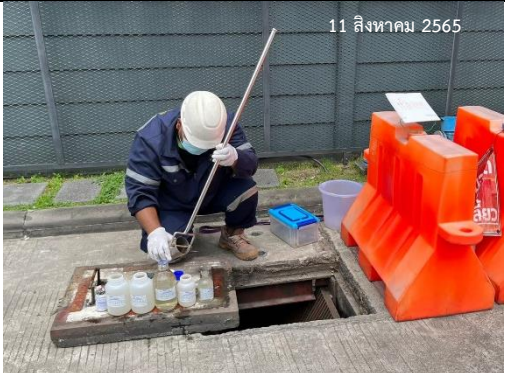
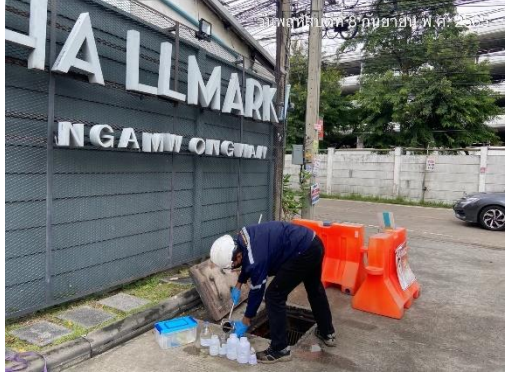
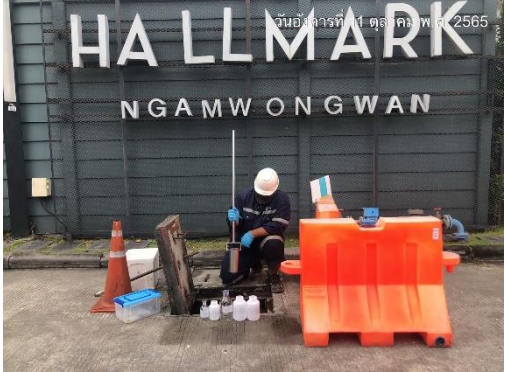
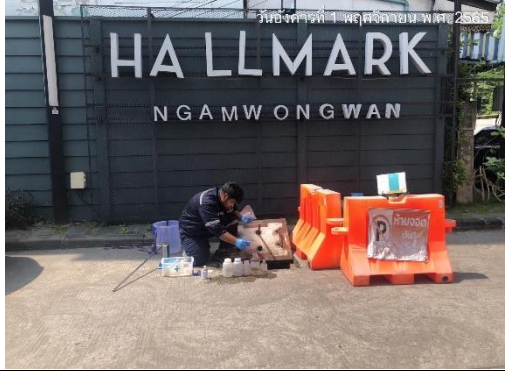
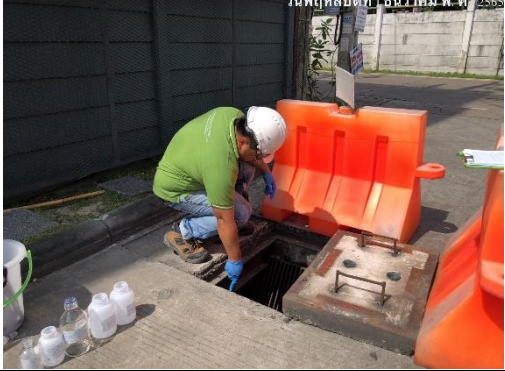
<p>เก็บตัวอย่างวันที่ 1 พฤศจิกายน 2565</p>	<p>เก็บตัวอย่างวันที่ 1 ธันวาคม 2565</p>
<p>รูปที่ 3.6-3 ภาพถ่ายการเก็บตัวอย่างบริเวณบ่อพักน้ำทิ้งสุดท้ายก่อนระบายออกสู่ท่อระบายน้ำ สาธารณะ ระหว่างเดือนกรกฎาคม-ธันวาคม 2565</p>

ผลการติดตามตรวจสอบคุณภาพน้ำทิ้งบริเวณบ่อกักน้ำทิ้งสุดท้ายก่อนระบายออกสู่ท่อระบายน้ำสาธารณะ ระหว่างเดือนกรกฎาคม-ธันวาคม พ.ศ. 2565 พบว่าความเป็นกรด-ด่าง (pH) มีค่าอยู่ในช่วง 7.3-7.6 ค่าบีโอดี (BOD) มีค่าอยู่ในช่วง 3-35 มิลลิกรัม/ลิตร ปริมาณของแข็งแขวนลอย (Suspended Solids) มีค่าอยู่ในช่วง <5-66 มิลลิกรัม/ลิตร ปริมาณของแข็งละลายทั้งหมด (Total Dissolved Solids) มีค่าอยู่ในช่วง 130-453 มิลลิกรัม/ลิตร ปริมาณซัลไฟด์ (Sulfide) มีค่าอยู่ในช่วง <0.38-0.79 มิลลิกรัม/ลิตร ปริมาณทีเคเอ็น (TKN) มีค่าอยู่ในช่วง 0.78-17.74 มิลลิกรัม/ลิตร ปริมาณไขมันและน้ำมัน (Grease & Oil) มีค่าอยู่ในช่วง <1-3 มิลลิกรัม/ลิตร ปริมาณแบคทีเรียกลุ่มโคลิฟอร์มทั้งหมด (Total Coliform Bacteria) มีค่าอยู่ในช่วง 540-920 เอ็มพีเอ็นต่อ 100 มิลลิลิตร โดยผลการติดตามตรวจสอบคุณภาพน้ำทิ้งสุดท้ายก่อนระบายออกสู่ท่อระบายน้ำสาธารณะ ส่วนใหญ่มีค่าเป็นไปตามมาตรฐานน้ำทิ้งจากอาคาร ประเภท ก (อาคารชุดที่มีจำนวนห้องสำหรับใช้เป็นที่อยู่อาศัยรวมกันทุกชั้นของอาคารหรือกลุ่มของอาคารตั้งแต่ 500 ห้องนอนขึ้นไป) ตามประกาศกระทรวงทรัพยากรธรรมชาติและสิ่งแวดล้อม เรื่อง กำหนดมาตรฐานควบคุมการระบายน้ำทิ้งจากอาคารบางประเภท ยกเว้น ค่าบีโอดี (BOD) ในเดือนธันวาคม พ.ศ. 2565 ที่ค่าเกินมาตรฐานที่กำหนดให้ไม่เกิน 20 มิลลิกรัม/ลิตร และของแข็งแขวนลอย (Suspended Solids) ในเดือนธันวาคม พ.ศ. 2565 ที่มีค่าเกินมาตรฐานที่กำหนดให้ไม่เกิน 30 มิลลิกรัม/ลิตร แสดงดังตารางที่ 3.6-3 และรูปที่ 3.6-4
