รายงานผลการปฏิบัติตามมาตรการป้องกันและแก้ไขผลกระทบ  
สิ่งแวดล้อมและมาตรการติดตามตรวจสอบผลกระทบสิ่งแวดล้อม  
ประเภทโครงการเหมืองแร่

โครงการเหมืองแร่หินอุตสาหกรรมชนิดหินแกรนิต เพื่ออุตสาหกรรมก่อสร้าง

ประทานบัตร เลขที่ 27666/16241 ร่วมแผนผังโครงการทำเหมืองเดียวกับ

กุมภาพันธ์ 2566

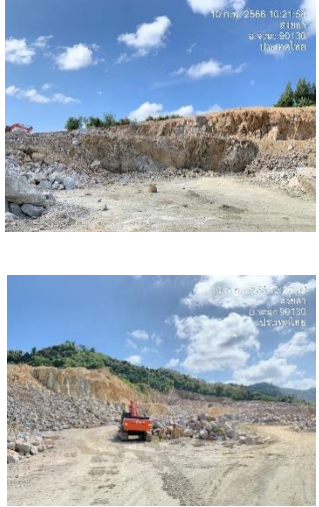
กิจกรรมของโครงการในปัจจุบัน	ภาพถ่ายประกอบ
<p><b>การทำเหมืองแร่</b></p> <p>ทำเหมืองโดยวิธีเหมืองหาบในลักษณะขั้นบันได (Benching Method) โดยพยายามรักษาความสูง ความกว้างของขั้นบันไดและความลาดเอียงรวมของหน้าเหมือง (Overall Slope) ให้อยู่ในเกณฑ์ที่ทางราชการกำหนด ทำการเจาะรูระเบิดด้วยรถเจาะ Hydraulic Crawler Drill และทำการระเบิดแร่โดยใช้วัตถุระเบิด ซึ่งประกอบด้วย 1. แก๊ปแบบไม่ใช้ไฟฟ้า (Non Electric Cap) 2. ดินระเบิดประเภท Emulsion หรือ Dynamite 3. ปุ๋ยแอมโมเนียมไนเตรทผสมน้ำมันดีเซล (ANFO) ในอัตราส่วน 94:6 โดยน้ำหนัก หากหินที่ได้จากการระเบิดมีขนาดใหญ่เกินไปจะใช้ Hydraulic Breaker เจาะกระแทกให้แตกออก หรือใช้รถดัก Back Hoe ดักแร่แล้วไปรยลงมากระแทกพื้นให้แตกจนมีขนาดเล็กลงตามที่ต้องการแทนการระเบิดรอบสอง (Secondary Blasting)</p> <p>ทั้งนี้ การทำเหมืองจะอยู่ภายใต้การควบคุมดูแลของวิศวกรควบคุม หรือวิศวกรประจำเหมือง หรือผู้ควบคุมการใช้วัตถุระเบิดในงานเหมืองแร่ที่ได้รับอนุญาตจากกรมอุตสาหกรรมพื้นฐานและการเหมืองแร่ ตรวจสอบสภาพหน้าเหมืองและกิจกรรมการทำเหมืองให้อยู่ในระดับที่ปลอดภัยอยู่เสมอ</p>

<p>สภาพหน้าเหมืองปัจจุบัน</p>

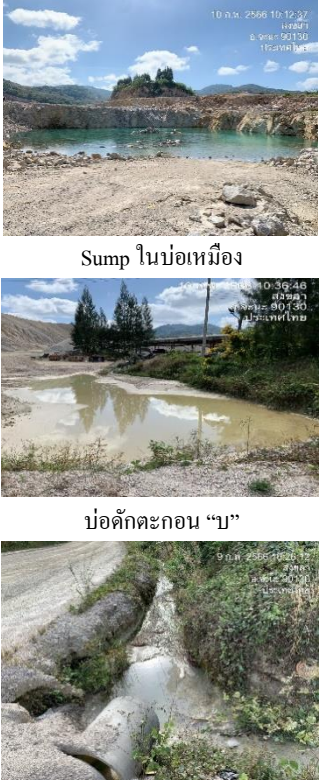
<p><b>ระบบการจัดการน้ำและการจัดการตะกอน</b></p> <p>โครงการไม่มีการใช้น้ำในการทำเหมืองและการแต่งแร่ จึงไม่มีน้ำเสียหรือน้ำทิ้งที่เกิดจากกิจกรรมดังกล่าว แต่มีโอกาสที่จะมีน้ำขุ่นขึ้นและตะกอนดินที่เกิดจากการชะล้างของฝนบริเวณหน้าเหมือง ลานเก็บกองแร่ และโรงแต่งแร่ เป็นต้น</p> <p><b>ระบบการจัดการน้ำบริเวณหน้าเหมือง :</b> ให้จัดสร้าง SUMP ตามลักษณะที่กำหนดไว้ในแผนผังการทำเหมืองเพื่อรองรับน้ำบริเวณหน้าเหมืองและดักตะกอนไว้ด้วย</p> <p><b>ระบบการจัดการน้ำบริเวณที่มีกิจกรรมต่อเนื่องจากการทำเหมือง :</b></p> <ul style="list-style-type: none"> <li>- ดำเนินการขุดคูระบายน้ำขนาดท้องร่องกว้าง 1 เมตร ลึก 1 เมตร เพื่อชะลอความเร็วของน้ำ ตามแนวถนนภายในเขตเหมืองแร่ และจะปรับพื้นที่หน้าเหมืองให้มีความลาดเอียงไปทางทิศตะวันตกหรือทิศตะวันตกเฉียงเหนือ เพื่อให้น้ำฝนไหลผ่าน และบังคับการไหลของน้ำฝนผ่านคูระบายน้ำตามแนวถนนภายในเหมืองให้ลงสู่ SUMP มีพื้นที่ 1.6 ไร่ ในเขตคำขอประทานบัตรที่ 2/2557 และขุมน้ำมีพื้นที่ 3.9 ไร่ ในเขตคำขอประทานบัตรที่ 3/2557</li> <li>- จัดสร้างท่อบนดินและขุดคูระบายน้ำรอบพื้นที่โรงแต่งแร่ให้เชื่อมต่อกับบ่อดักตะกอน น้ำขุ่นขึ้นและตะกอนดินที่เกิดจากการชะล้างของฝนบริเวณลานกองแร่ ถนนในโครงการ และโรงแต่งแร่ จะไหลลงสู่ระบายน้ำสู่บ่อดักตะกอน โดยจะนำน้ำในบ่อดักตะกอนดังกล่าวไปใช้ฉีดพรมลานที่โล่ง และถนน</li> </ul>

<p>Sump ในบ่อเหมือง</p> <p>บ่อดักตะกอน “บ”</p> <p>คูระบายน้ำบริเวณ โรงแต่งแร่</p>
