บทที่ 3 ผลการปฏิบัติตามมาตรการ
ติดตามตรวจสอบผลกระทบสิ่งแวดล้อม

การติดตามตรวจสอบผลกระทบสิ่งแวดล้อมของโครงการ โรงพยาบาลราชธานี หนองแค ของบริษัท โรงพยาบาลราชธานี หนองแค จำกัด ได้ดำเนินการตามมาตรการติดตามตรวจสอบผลกระทบสิ่งแวดล้อมของโครงการที่ได้รับความเห็นชอบจากสำนักงานนโยบายและแผนทรัพยากรธรรมชาติและสิ่งแวดล้อม (สผ.) ตามหนังสือเลขที่ ทส 1010.5/4248 ลงวันที่ 8 มีนาคม 2565 (รายละเอียดตั้ง เอกสารแนบ 1-1 หนังสือเห็นชอบ รายงานการวิเคราะห์ผลกระทบสิ่งแวดล้อมและมาตรการป้องกันและแก้ไขผลกระทบสิ่งแวดล้อม) ในระยะก่อสร้างในเดือนกรกฎาคม - ธันวาคม พ.ศ. 2565 ประกอบด้วยหัวข้อดังนี้

ตารางที่ 3-1 ผลการปฏิบัติตามมาตรการติดตามตรวจสอบคุณภาพสิ่งแวดล้อมของโครงการ โรงพยาบาลราชธานี หนองแค (ระยะก่อสร้าง)

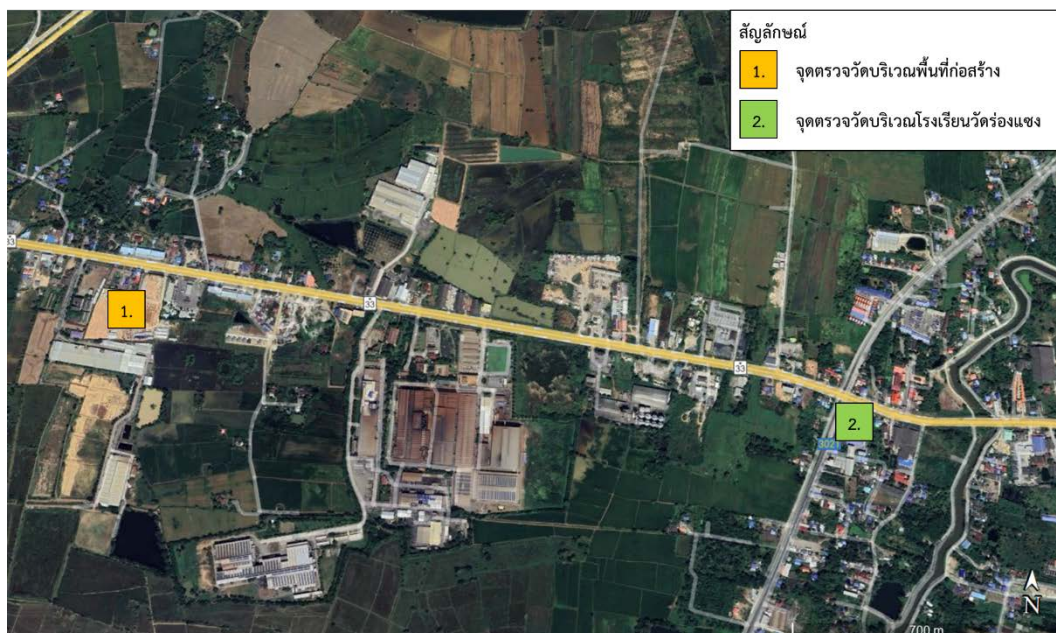
รูปที่ 3.2-1 แผนที่แสดงจุดตรวจวัดอากาศ

มาตรการกำหนดให้โครงการตรวจสอบสภาพรั้วที่รอบแนวเขตพื้นที่ก่อสร้างโครงการ สภาพแผงป้องกันฝุ่นรอบอาคาร และสภาพแผงไม้อัดเพื่อป้องกันเศษวัสดุร่วงหล่นจากอาคาร หากพบว่าเกิดการชำรุดให้ซ่อมแซมโดยทันที มาตรการกำหนดให้โครงการตรวจสอบความคงทนแข็งแรง และไม่ให้มีการฉีกขาดของผ้าใบคลุมรถบรรทุก และกำหนดให้โครงการทำการตรวจวัดฝุ่นละอองรวม (TSP) ฝุ่นละอองขนาดเล็กไม่เกิน 10 ไมครอน (PM10) โดยตรวจวัดทุกวันที่มีการทำเสาเข็มและฐานราก หลังจากนั้นตรวจวัดเดือนละ 1 ครั้ง ตลอดระยะก่อสร้างในส่วนของมลพิษทางอากาศ ได้แก่ ก๊าซคาร์บอนมอนอกไซด์ (CO) สารประกอบไฮโดรคาร์บอน (HC) ก๊าซไนโตรเจนไดออกไซด์ (NO₂) ก๊าซซัลเฟอร์ไดออกไซด์ (SO₂) ตรวจวัดเดือนละ 1 ครั้ง ตลอดระยะก่อสร้าง โดยกำหนดให้มีการตรวจวัดบริเวณพื้นที่ก่อสร้างและบริเวณโรงเรียนวัดร่องแสง รวม 2 จุด ดังแสดงในรูปที่ 3.2-1 และรูปที่ 3.2-2

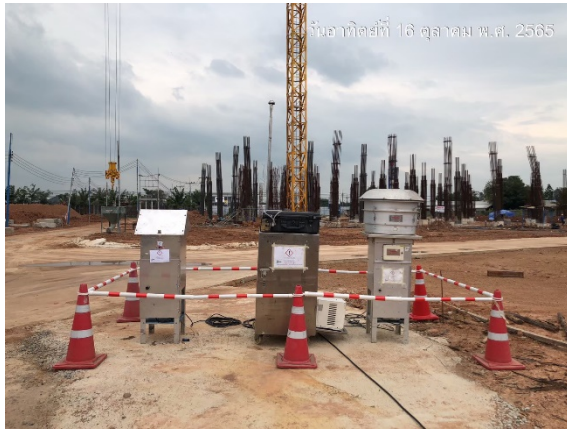
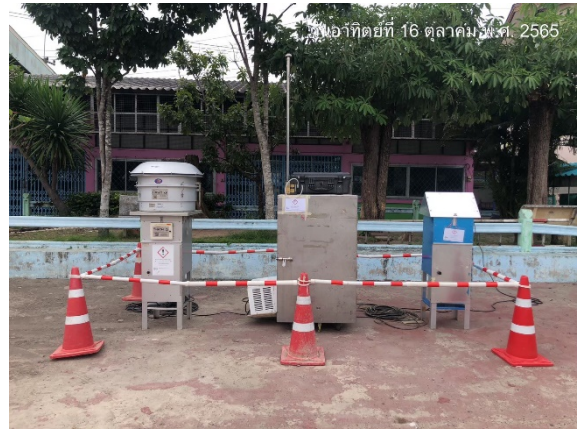
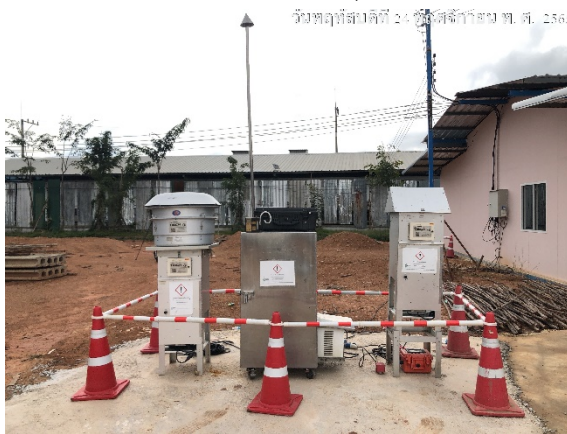
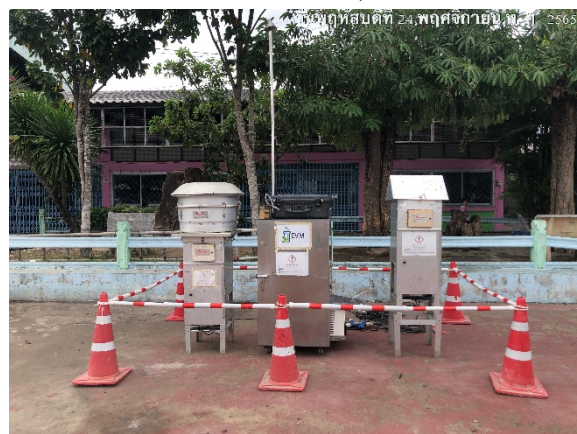
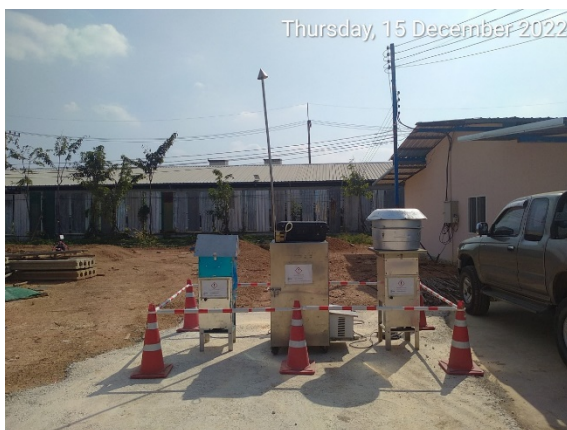
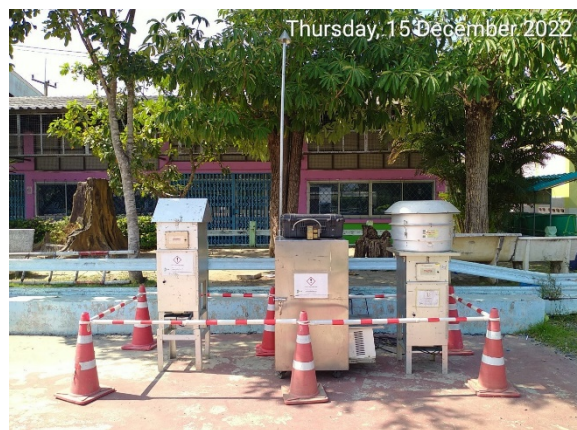
รูปที่ 3.2-2 ภาพถ่ายการเก็บตัวอย่างฝุ่นละอองและคุณภาพอากาศ
ระหว่างเดือนตุลาคม-ธันวาคม 2565

บริเวณพื้นที่ก่อสร้าง

ตรวจวัดเดือนละ 1 ครั้ง เดือนตุลาคม พ.ศ.2565

บริเวณโรงเรียนวัดร่องแซง

ตรวจวัดเดือนละ 1 ครั้ง เดือนพฤษภาคม พ.ศ.2565

ตรวจวัดเดือนละ 1 ครั้ง เดือนธันวาคม พ.ศ.2565

การตรวจวัดคุณภาพอากาศและมลพิษทางอากาศในบรรยากาศ จะดำเนินการตามวิธีมาตรฐานของประกาศคณะกรรมการสิ่งแวดล้อมแห่งชาติ ฉบับที่ 10 (พ.ศ. 2538) ออกตามความในพระราชบัญญัติส่งเสริมและรักษาคุณภาพสิ่งแวดล้อมแห่งชาติ พ.ศ. 2535 เรื่อง กำหนดมาตรฐานคุณภาพอากาศในบรรยากาศโดยทั่วไป, ประกาศราชกิจจานุเบกษาเล่มที่ 139 ตอนพิเศษ 163 ง วันที่ 8 กรกฎาคม 2565, ประกาศคณะกรรมการสิ่งแวดล้อมแห่งชาติ ฉบับที่ 12 พ.ศ. 2538 ออกตามความในพระราชบัญญัติส่งเสริมและรักษาคุณภาพสิ่งแวดล้อมแห่งชาติ พ.ศ. 2535 เรื่อง กำหนดมาตรฐานก๊าซซัลเฟอร์ไดออกไซด์ในบรรยากาศโดยทั่วไปในเวลา 1 ชั่วโมง, ประกาศคณะกรรมการสิ่งแวดล้อมแห่งชาติ ฉบับที่ 21 พ.ศ. (2544) ออกตามความในพระราชบัญญัติส่งเสริมและรักษาคุณภาพสิ่งแวดล้อมแห่งชาติ พ.ศ. 2535 เรื่อง กำหนดมาตรฐานก๊าซซัลเฟอร์ไดออกไซด์ในบรรยากาศโดยทั่วไป ในเวลา 1 ชั่วโมง, ประกาศคณะกรรมการสิ่งแวดล้อมแห่งชาติ ฉบับที่ 24 (พ.ศ. 2547) เรื่อง กำหนดมาตรฐานคุณภาพอากาศในบรรยากาศโดยทั่วไป และประกาศคณะกรรมการสิ่งแวดล้อมแห่งชาติ ฉบับที่ 33 (พ.ศ. 2552) เรื่อง กำหนดมาตรฐานก๊าซไนโตรเจนไดออกไซด์ในบรรยากาศโดยทั่วไป และตามวิธีการสากลที่ยอมรับทั่วไป คือ U.S.EPA หรือ APHA Intersociety Committee; Method of Air Sampling and Analysis

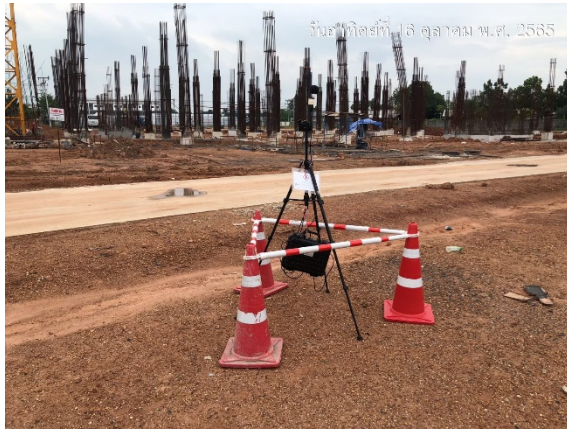
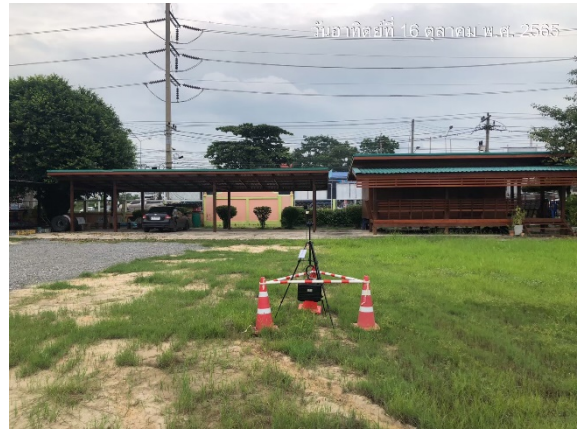
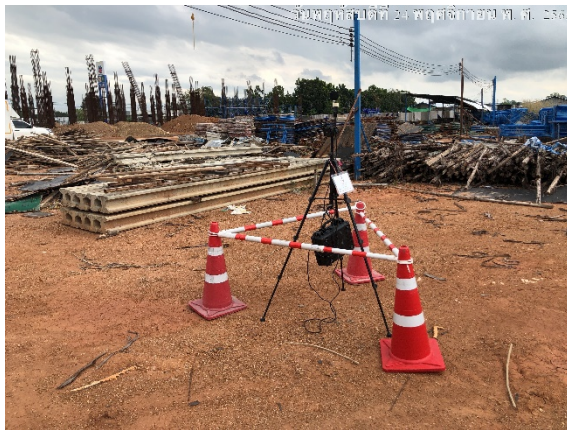
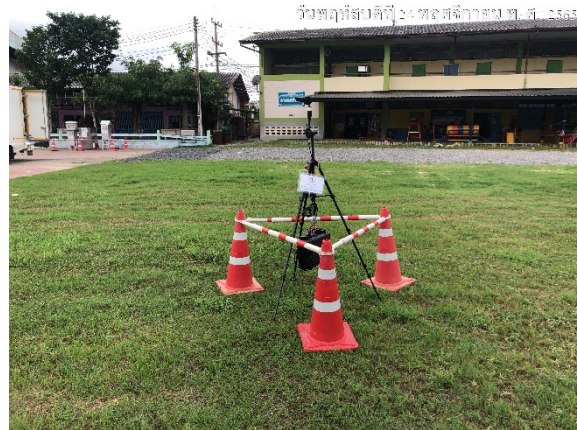
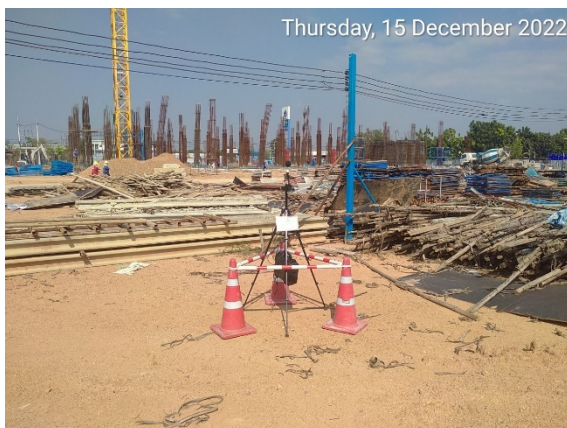
รูปที่ 3.3-2 ภาพถ่ายการเก็บตัวอย่างระดับเสียง
ระหว่างเดือนตุลาคม-ธันวาคม 2565

บริเวณพื้นที่ก่อสร้าง

ตรวจวัดเดือนละ 1 ครั้ง เดือนตุลาคม พ.ศ.2565

บริเวณโรงเรียนวัดร่องแซง

ตรวจวัดเดือนละ 1 ครั้ง เดือนพฤศจิกายน พ.ศ.2565

ตรวจวัดเดือนละ 1 ครั้ง เดือนธันวาคม พ.ศ.2565

วิธีการตรวจวัดระดับเสียงเฉลี่ย 24 ชั่วโมง (Leq 24 hr) ระดับเสียงสูงสุด (Lmax) และเสียงรบกวน จะดำเนินการตามประกาศคณะกรรมการสิ่งแวดล้อมแห่งชาติ ฉบับที่ 15 พ.ศ. 2540 เรื่อง กำหนดมาตรฐานระดับเสียงโดยทั่วไป และประกาศคณะกรรมการสิ่งแวดล้อมแห่งชาติ ฉบับที่ 29 พ.ศ. 2550 เรื่อง ค่าระดับเสียงรบกวน

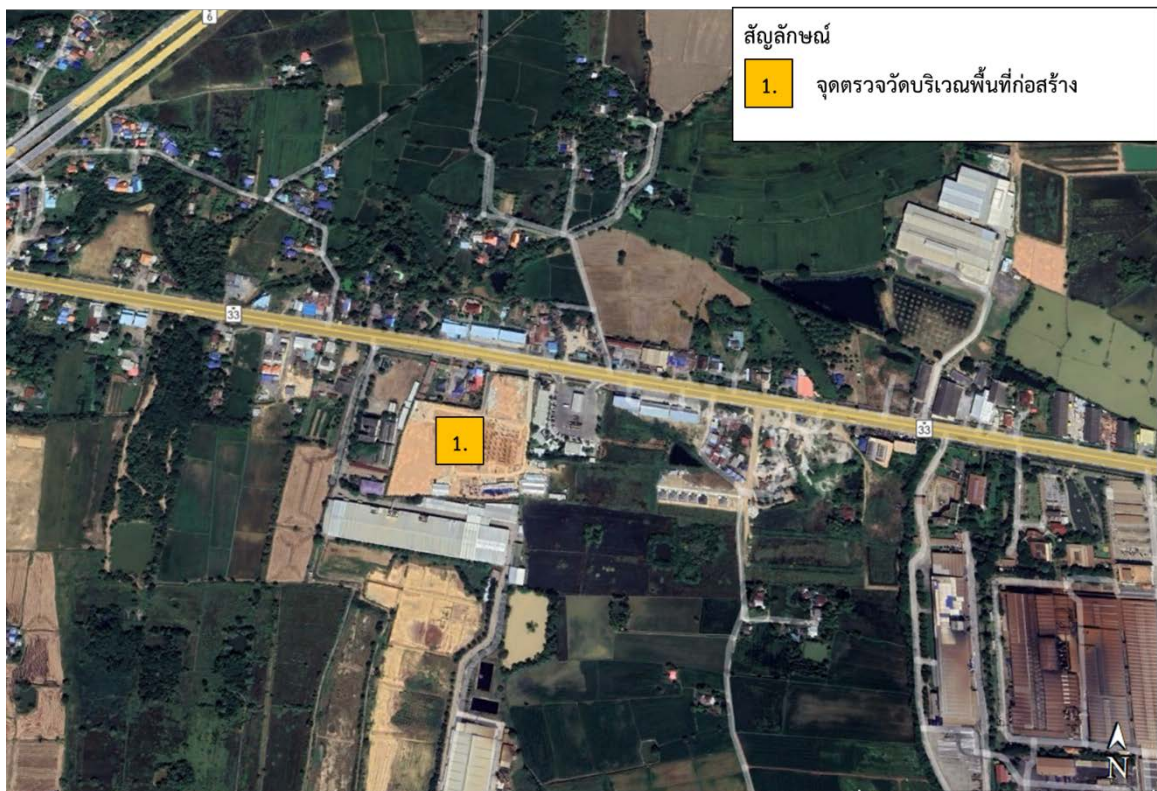
รูปที่ 3.4-1 แผนที่แสดงจุดตรวจวัดความสั่นสะเทือน

มาตรการเสี่ยงกำหนดให้โครงการทำการตรวจวัดค่าความเร็วคลื่นอนุภาคสูงสุด (Peak Particle Velocity, PPV) โดยตรวจวัดทุกวันที่มีการทำเสาเข็มและฐานราก หลังจากนั้นตรวจวัดเดือนละ 1 ครั้ง ตลอดระยะก่อสร้าง บริเวณพื้นที่ก่อสร้างโครงการ แผนที่แสดงจุดตรวจวัดความสั่นสะเทือนดังแสดงตำแหน่งและการติดตั้งดังรูปที่ 3.4-1 – 3.4-2

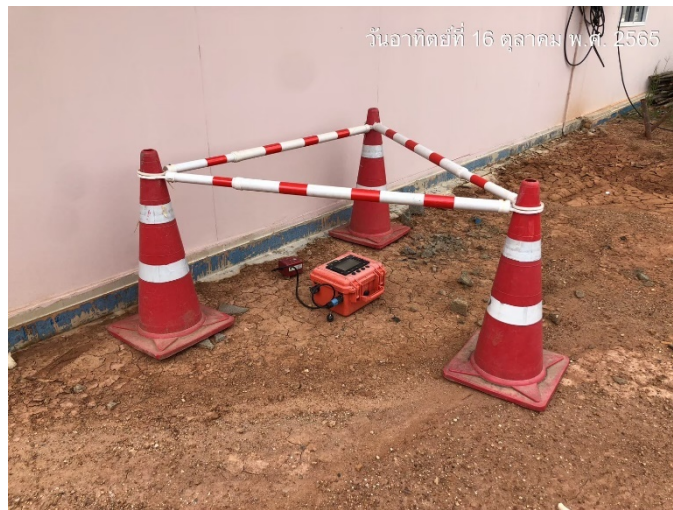
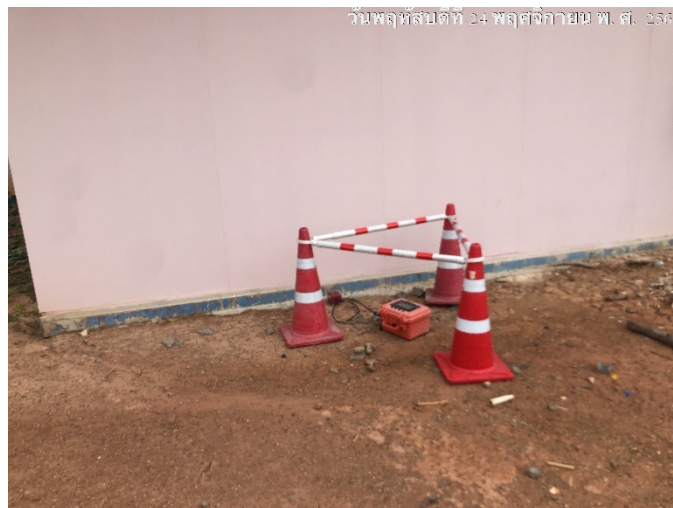
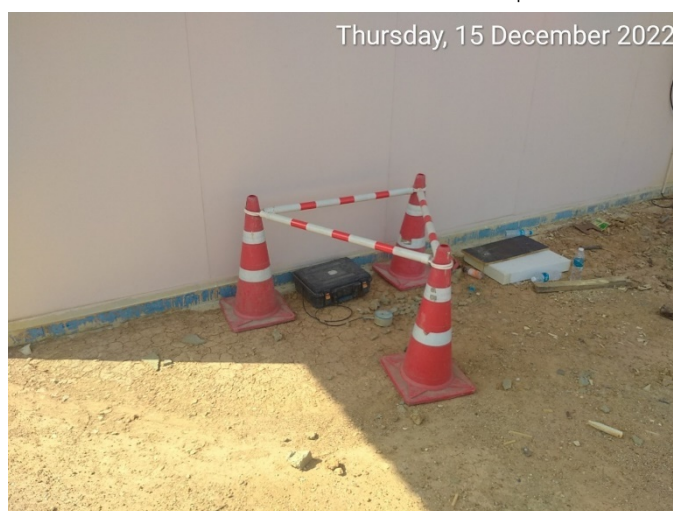
รูปที่ 3.4-2 ภาพถ่ายการเก็บตัวอย่างความสั่นสะเทือน ระหว่างเดือนตุลาคม-ธันวาคม 2565

บริเวณพื้นที่ก่อสร้าง ตรวจวัดเดือนละ 1 ครั้ง เดือนตุลาคม พ.ศ.2565

บริเวณพื้นที่ก่อสร้าง ตรวจวัดเดือนละ 1 ครั้ง เดือนพฤศจิกายน พ.ศ.2565

บริเวณพื้นที่ก่อสร้าง ตรวจวัดเดือนละ 1 ครั้ง เดือนธันวาคม พ.ศ.2565

วิธีการตรวจวัดความสั่นสะเทือน จะดำเนินการตามประกาศคณะกรรมการสิ่งแวดล้อมฉบับที่ 37 (พ.ศ. 2553) เรื่อง กำหนดมาตรฐานความสั่นสะเทือนเพื่อป้องกันผลกระทบต่ออาคาร กรณีเป็นอาคารประเภทที่ 2

เมื่อนำผลความเร็วของความสั่นสะเทือนในแนวแกนนอน (แกน x หรือ แกน y) และแนวแกนตั้ง (แกน z) ช่วงโครงสร้างมาเปรียบเทียบกับค่ามาตรฐานตามประกาศคณะกรรมการสิ่งแวดล้อมฉบับที่ 37 (พ.ศ. 2553) เรื่อง กำหนดมาตรฐานความสั่นสะเทือนเพื่อป้องกันผลกระทบต่ออาคาร กรณีเป็นอาคารประเภทที่ 2 คือ อาคารอยู่อาศัยรวม ห้างแถว ตึกแถว บ้านแถว บ้านแฝด ตามกฎหมายว่าด้วยการควบคุมอาคาร พบว่าค่าความสั่นสะเทือนอยู่ในเกณฑ์มาตรฐาน ดังนั้น จึงสรุปได้ว่า ความสั่นสะเทือนที่ตรวจวัดได้ไม่ส่งผลกระทบใด ๆ ต่อโครงสร้างและส่วนประกอบของโครงการและบริเวณพื้นที่ใกล้เคียง
