บทที่ 1

บทนำ

1.1 ความเป็นมาในการจัดทำรายงาน

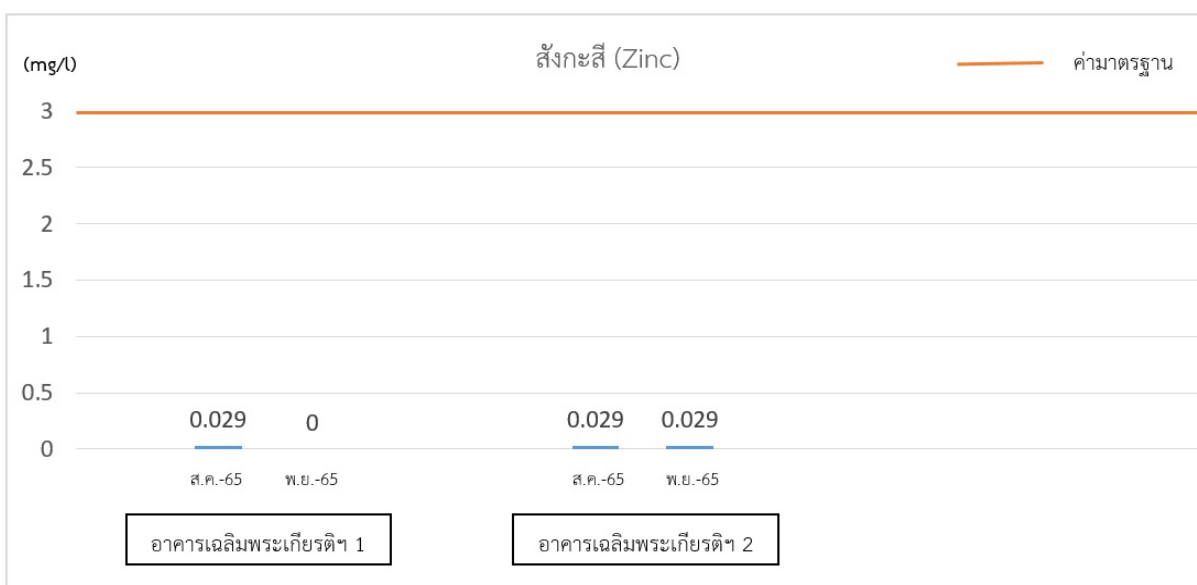
ภาพที่ 3-9 เปรียบเทียบสังกะสี (Zn) ในน้ำใช้ ระหว่างเดือน กรกฎาคม – ธันวาคม พ.ศ.2565

จากการเปรียบเทียบผลการติดตามตรวจสอบคุณภาพน้ำใช้ ตั้งแต่เดือนกรกฎาคม – ธันวาคม พ.ศ.2565 จำนวน 5 จุด พบว่าผลการตรวจค่าสังกะสี (Zn) อยู่ในช่วง 0 – 0.167 mg/l ซึ่งถือว่า อยู่ในเกณฑ์มาตรฐาน ที่กำหนดตามประกาศกรมอนามัยเรื่องคุณภาพน้ำประปาได้ พ.ศ.2563 (กำหนดค่าสังกะสี (Zn) ต้องไม่เกิน 3 mg/l)
