ผลการตรวจติดตามการปฏิบัติตามมาตรการป้องกัน
และแก้ไขผลกระทบสิ่งแวดล้อม

ผลการติดตามเพื่อตรวจสอบการปฏิบัติตามมาตรการป้องกันและแก้ไขผลกระทบสิ่งแวดล้อมและมาตรการติดตามตรวจสอบคุณภาพของสิ่งแวดล้อม โครงการ พุทธรักษา หัวหิน ของบริษัท พีเอสบี แลนด์ โครงการท่า จำกัด (ฉบับประจำเดือนมกราคม-มิถุนายน 2565) ทำการตรวจสอบเมื่อวันที่ 17 มีนาคม 2565 วันที่ 12 พฤษภาคม 2565 วันที่ 22 มิถุนายน 2565

รูปที่ 2-1 ภาพถ่ายการปฏิบัติตามมาตรการป้องกันและแก้ไขผลกระทบสิ่งแวดล้อมของโครงการ พุทธรักษา หัวหิน

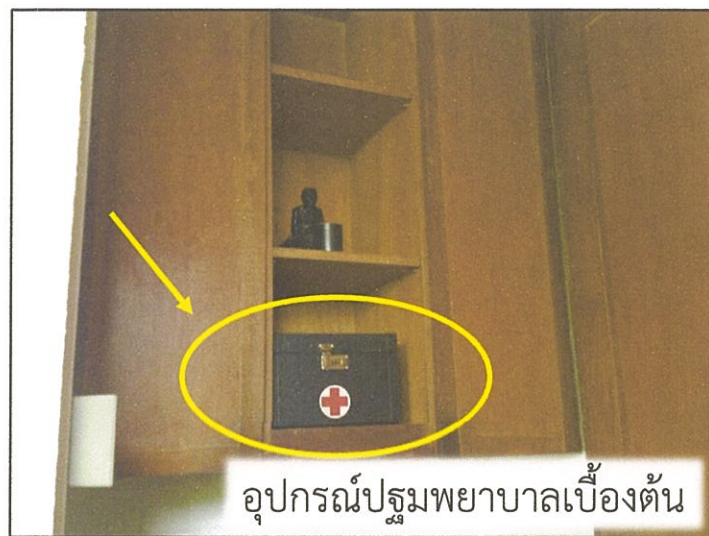
อุปกรณ์ปฐมพยาบาลเบื้องต้น

4.2 ผลกระทบต่อชุมชนบริเวณข้างเคียง 1) สภาพเศรษฐกิจและสังคม 2) สาธารณสุข อาชีวอนามัยและความปลอดภัย	1. จัดเตรียมอุปกรณ์ปฐมพยาบาลเบื้องต้นไว้ในอาคารต้อนรับ (Lobby) เพื่อใช้ในกรณีที่เกิดอุบัติเหตุหรือการป่วยไข้ของผู้เข้ามาใช้บริการ 2. หมั่นดูแลสุขภาพของอาคารแต่ละหลังและภายในพื้นที่โครงการอยู่เสมอ เพื่อไม่ให้เป็นที่แพร่เชื้อโรคหรือแพร่ระบาดโรคติดต่อ	✓	-

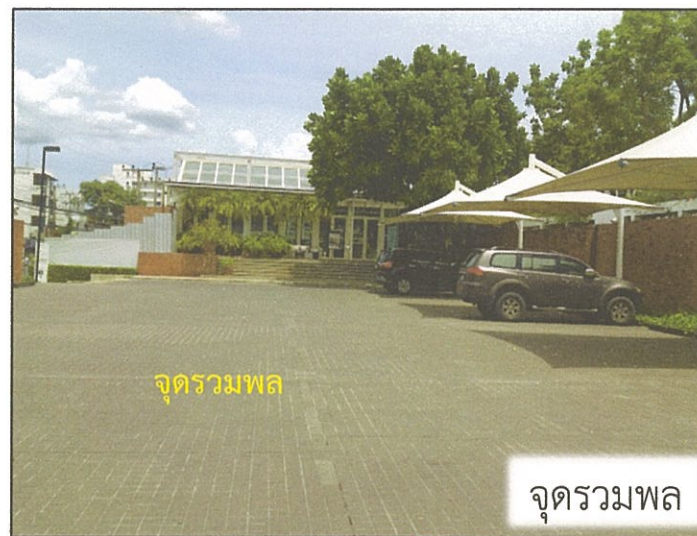
จุดรวมพล

ผลกระทบสิ่งแวดล้อม	มาตรการป้องกันและแก้ไขผลกระทบสิ่งแวดล้อม	ผลการปฏิบัติตามมาตรการฯ	ปัญหา และ/หรือ ข้อเสนอแนะ	สิ่งอ้างอิง
	(Checkpoint) ริมทางเข้าถนนแบบเคหาสน์ เพื่อตรวจนับจำนวนคนก่อนออกนอกพื้นที่โครงการไปยังจุดปลอดภัยภายนอกโครงการ	คนก่อนออกนอกโครงการ เนื่องจากพื้นที่จอดรถเป็นพื้นที่คอนกรีต และพื้นที่ของที่จอดรถยนต์ไม่สิ้นและอยู่ใกล้ทางออก

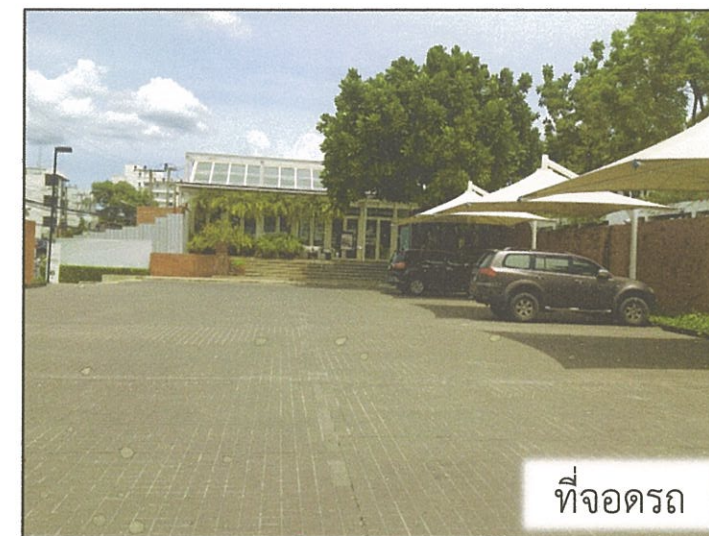
ที่จอดรถ

ผลกระทบสิ่งแวดล้อม	มาตรการป้องกันและแก้ไขผลกระทบสิ่งแวดล้อม	ผลการปฏิบัติตามมาตรการฯ	ปัญหา และ/หรือ ข้อเสนอแนะ	สิ่งอ้างอิง
3.5 การจราจร	<p>1. จำกัดความเร็วของรถยนต์ภายในโครงการให้มีความเร็วไม่เกิน 30 กม./ชม.</p> <p>2. จัดให้มีที่จอดรถยนต์จำนวน 25 คัน ตามที่ได้ออกแบบไว้และไม่ทำการวางสิ่งของหรือทำให้พื้นที่จอดรถยนต์ลดลงจากที่กำหนดไว้</p> <p>3. จัดให้มีอุปสรรคจราจรทางเข้า-ออก และที่จอดรถเพื่ออำนวยความสะดวกและจัดระบบการจราจรบริเวณทางเข้า-ออกพื้นที่โครงการในชั่วโมงเร่งด่วน</p> <p>4. จัดให้มีป้ายห้ามจอดบริเวณทางเข้า-ออกโครงการเพื่อให้กีดขวางการจราจร</p> <p>5. ตรวจสอบบริเวณทางเข้า-ออกของโครงการให้มีสิ่งกีดขวางที่เป็นอุปสรรคต่อการมองเห็นถนนทั้ง 2 ด้านของผู้ขับขี่</p> <p>6. ทำเครื่องหมายทิศทางทางการเดินรถบนถนนให้ชัดเจน</p> <p>7. ควบคุมการจราจรออกจากโครงการ โดยพยายามเลี่ยงไม่ให้เกิดการจัดกิจกรรมภายในโครงการในช่วงที่ใกล้ช่วงเวลาเร่งด่วน หรือเวลาที่โรงเรียนเข้าและออกในตอนเช้าและเย็นเพื่อลดปริมาณการจราจรติดขัดบริเวณโรงเรียนตรุมศึกษา</p>	<p>✓</p> <p>✓</p> <p>✓</p> <p>✓</p> <p>✓</p> <p>✓</p> <p>✓</p>	<p>- ตรวจสอบความเร็วของรถยนต์ที่เล่นภายในพื้นที่โครงการโดยให้ความเร็วไม่เกิน 30 กม./ชม.</p> <p>-</p> <p>- ตรวจสอบการจัดให้มีป้ายรักษาการณับริเวณที่จอดรถ และทางเข้า-ออกพื้นที่โครงการ</p> <p>- ตรวจสอบการจัดให้มีป้ายห้ามจอดรถบริเวณทางเข้า-ออกพื้นที่โครงการ</p> <p>- ตรวจสอบบริเวณทางเข้า-ออกของโครงการให้มีสิ่งกีดขวาง</p> <p>- ตรวจสอบให้มีการจัดทำเครื่องหมายทิศทางการเดินรถบนถนนให้ชัดเจน</p> <p>- ตรวจสอบการจราจรบริเวณด้านหน้าโครงการไม่มีการจราจรติดขัดในช่วงเช้าและเลิกเรียนของโรงเรียนตรุมศึกษา</p>	แสดงดังรูปที่ 2-1

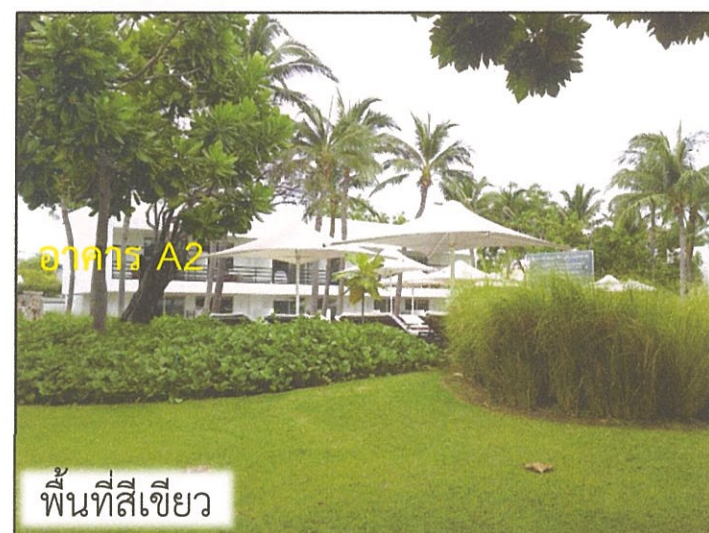
อาคาร A2

พื้นที่สีเขียว

1.1 สภาพภูมิประเทศและภูมิลักษณะ	-	-		-
1.2 ทรัพยากรดินและการชะล้างพังทลายของดิน	- จัดให้มีคนสวนคอยดูแลต้นไม้ที่ปลูกไว้ตลอดระยะเวลาดำเนินการ หากตายให้ปลูกใหม่ทดแทนทันที	✓	- ตรวจสอบการจัดพื้นที่สีเขียวให้เป็นไปตามผังภูมิสถาปัตย์ที่ได้วางไว้	แสดงดังรูปที่ 2-1

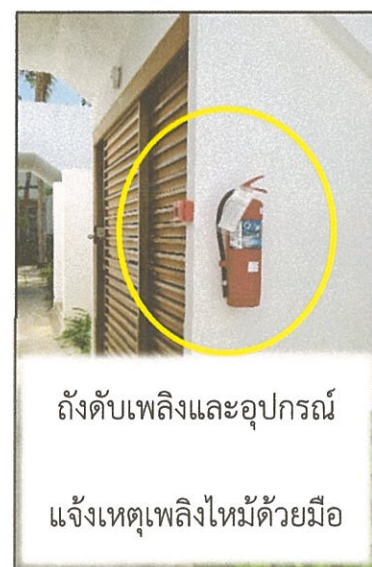
ถังดับเพลิงและอุปกรณ์
แจ้งเหตุเพลิงไหม้ด้วยมือ

4. คุณค่าต่อคุณภาพชีวิต				
4.1 การป้องกันอัคคีภัยและความปลอดภัย	<p>1. ตรวจสอบตราสัญลักษณ์ต่างๆ อันอาจจะก่อให้เกิดอัคคีภัย เช่น ระบบไฟฟ้าหรือกิจกรรมที่ใช้ไฟฟ้าและเชื้อเพลิง เป็นต้น</p> <p>2. ติดป้ายวิธีการใช้ถังดับเพลิงเคมีทั้งภาษาไทยและภาษาอังกฤษไว้ในบริเวณที่ติดตั้งถังดับเพลิงเคมี เพื่อที่จะสามารถใช้งานได้กรณีที่เกิดเหตุเพลิงไหม้ได้อย่างทันท่วงที</p> <p>พร้อมทั้งตรวจสอบประสิทธิภาพของถังดับเพลิงเป็นประจำทุกเดือน</p> <p>3. ไม่ควรมีวัสดุเป็นเชื้อเพลิงเข้าใกล้เปลวเพลิงหรือไว้ในห้องครัว</p> <p>4. จัดให้มีการซ้อมหนีไฟเป็นประจำอย่างน้อยปีละ 1 ครั้ง โดยประสานและขอความร่วมมือจากหน่วยงานบรรเทาและป้องกันสาธารณภัยของเทศบาลเมืองหัวหินให้คำแนะนำและช่วยฝึกซ้อม</p> <p>5. จัดพื้นที่ที่จัดรวมคนภายในโครงการบริเวณกระบะทรายริมข้างสระว่ายน้ำใหญ่ขนาดกว้างxยาว เท่ากับ 10x10 เมตร รวมพื้นที่ 100 ตารางเมตร สามารถรองรับจำนวนคน 115 คน ได้ประมาณ 0.87 ตารางเมตร/คน และกำหนดจุดตรวจนับคนก่อนออกนอกโครงการ</p>	<p>✓</p> <p>✓</p> <p>✓</p> <p>✗</p>	<p>- ตรวจสอบความเรียบร้อยภายในพื้นที่โครงการเป็นประจำทุกวัน</p> <p>- ตรวจสอบตำแหน่งติดตั้งถังดับเพลิงเคมีและระบบสัญญาณเตือนเพลิงไหม้ตามแบบที่ออกแบบไว้และตรวจสอบการใช้งานเป็นประจำทุกเดือน</p> <p>- มีการซ้อมหนีไฟเป็นประจำปี 2564 ในวันที่ 17 พฤศจิกายน 2564 โดยปี 2565 จะทำการซ้อมหนีไฟในช่วงเดือนพฤศจิกายน 2565</p> <p>จัดพื้นที่จัดรวมคนภายในโครงการบริเวณที่จัดรถยนต์โครงการ ขนาดกว้างxยาว เท่ากับ 10x10 เมตร รวมพื้นที่ 100 ตารางเมตร สามารถรองรับจำนวนคน 115 คน ได้ประมาณ 0.87 ตารางเมตร/คน และกำหนดจุดตรวจนับ</p>	<p>แสดงดังรูปที่ 2-1</p> <p>แสดงดังรูปที่ 2-1</p> <p>แสดงดังรูปที่ 2-1</p>

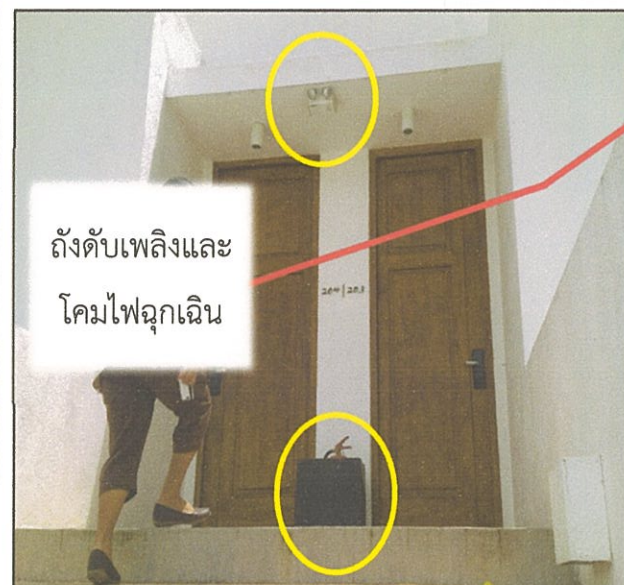
ถังดับเพลิงและ
คอมไฟฉุกเฉิน

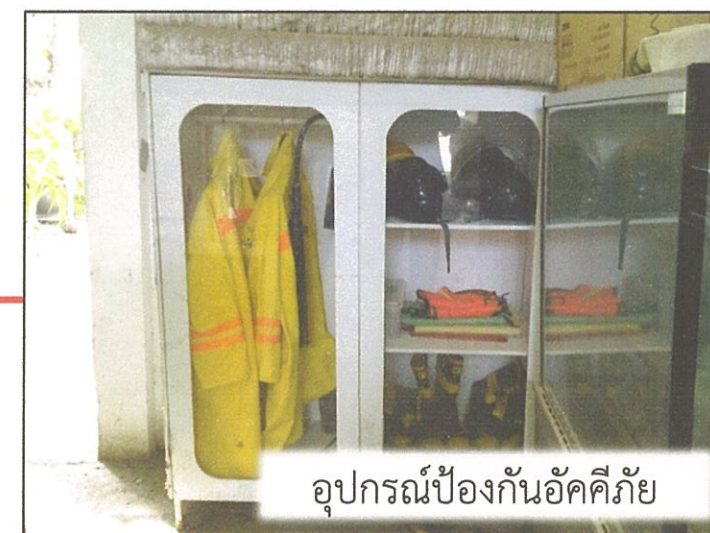
อุปกรณ์ป้องกันอัคคีภัย

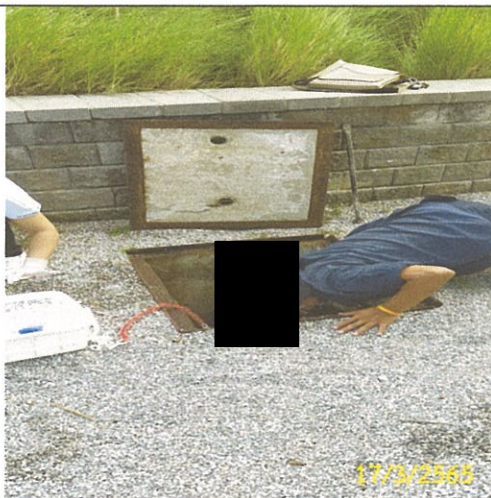
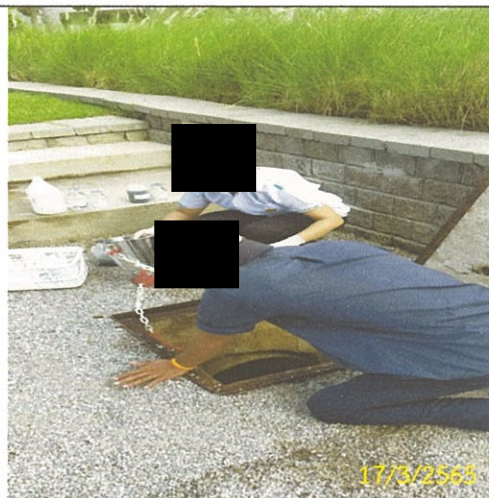
การเก็บน้ำตัวอย่างจากบ่อกักน้ำสุดท้าย ก่อนระบายออกสู่ท่อระบายน้ำสาธารณะ ริมถนนแนบเคหาสน์
ทางทิศเหนือของโครงการ เมื่อวันที่ 17 มีนาคม 2565

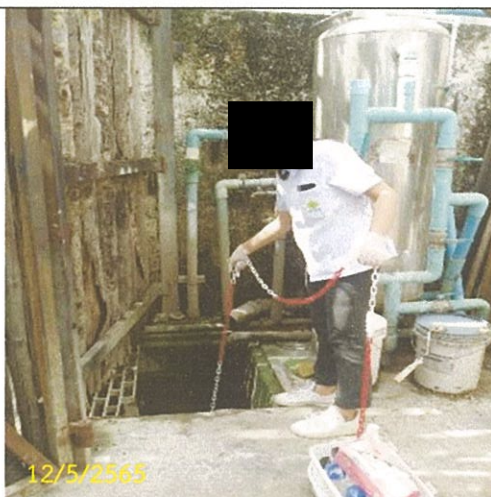
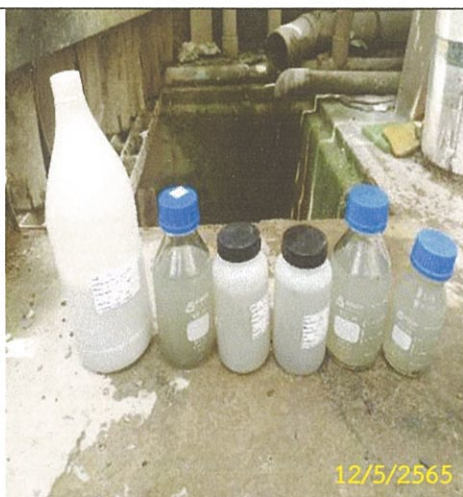
รูปที่ 2-3 ภาพถ่ายขณะเก็บตัวอย่างน้ำหลังบำบัดน้ำเสียแล้ว จากบ่อกักน้ำสุดท้ายก่อนระบายออก
สู่ท่อระบายน้ำสาธารณะ ริมถนนแนบเคหาสน์

การเก็บน้ำตัวอย่างจากบ่อกักน้ำสุดท้าย ก่อนระบายออกสู่ท่อระบายน้ำสาธารณะ ริมถนนแนบเคหาสน์
ทางทิศใต้ของโครงการ เมื่อวันที่ 12 พฤษภาคม 2565
