บทที่ 2

ผลการปฏิบัติตามมาตรการป้องกันและแก้ไขผลกระทบสิ่งแวดล้อม

ตารางที่ 2.2-1 สรุปผลการปฏิบัติตามมาตรการป้องกันและแก้ไขผลกระทบสิ่งแวดล้อม ระยะดำเนินการ
โครงการโรงแรม ซอลิเดย์ อินน์ เอ็กซ์เพรส บางกอก สยาม (Holiday Inn Express Bangkok Siam) ของ บริษัท ภัทรทรัพย์ พร็อพเพอร์ตี้ จำกัด

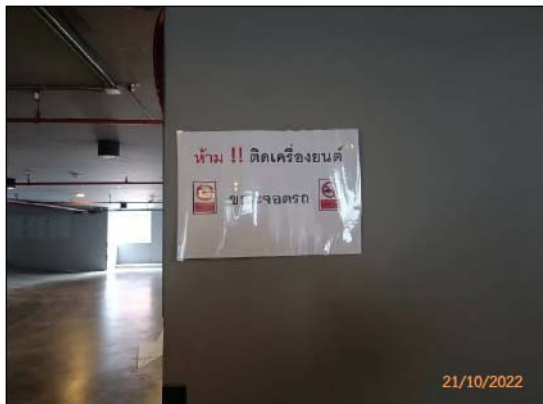
ภาพที่ 2.2-1 ป้ายห้ามติดเครื่องยนต์ขณะจอด

1. สภาพภูมิประเทศ	-	-	-
2. คุณภาพอากาศ			
1) ติดตั้งป้ายเตือน “ห้ามติดเครื่องขณะจอดรถ” ในพื้นที่จอดรถของอาคารและกำชับให้เจ้าหน้าที่ควบคุมดูแลอย่างเคร่งครัด	- ดำเนินการติดตั้งป้ายเตือน “ห้ามติดเครื่องขณะจอดรถ” เรียบร้อยแล้ว	ภาพที่ 2.2-1	-

15) ติดตั้งป้าย “ห้ามติดเครื่องจอดรถ” ในพื้นที่จอดรถของอาคารและกักขังให้เจ้าหน้าที่ควบคุมดูแลอย่างเคร่งครัด	“ห้ามติดเครื่องจอดรถ” ในพื้นที่จอดรถของอาคารและกักขังให้เจ้าหน้าที่ควบคุมดูแลอย่างเคร่งครัด	ภาพที่ 2.2-1

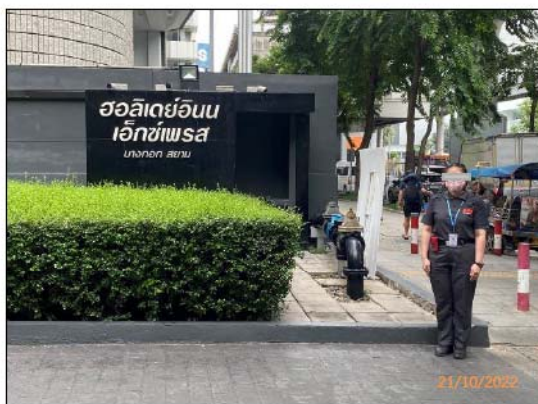
ภาพที่ 2.2-3 เจ้าหน้าที่อำนวยความสะดวกด้านการจราจร

3) จัดระบบการจราจรภายในโครงการ ให้เหมาะสมกับสภาพการจราจรภายนอกและจัดให้มีเจ้าหน้าที่อำนวยความสะดวกบริเวณทางเข้า-ออกโครงการ โดยเฉพาะในช่วงเช้า-เย็น เพื่อลดการระบายนมลสารทางอากาศจากการจราจร	- มีเจ้าหน้าที่อำนวยความสะดวกบริเวณทางเข้า-ออกโครงการ	ภาพที่ 2.2-3	-

9) จัดให้มีเจ้าหน้าที่คอยควบคุมและอำนวยความสะดวกบริเวณทางเข้า-ออกเพื่อป้องกันรถติดบริเวณด้านหน้าโครงการ โดยเฉพาะในช่วงเวลาเร่งด่วน	- มีเจ้าหน้าที่อำนวยความสะดวกบริเวณทางเข้า-ออกโครงการ และบริเวณพื้นที่จอดรถ	ภาพที่ 2.2-3	-

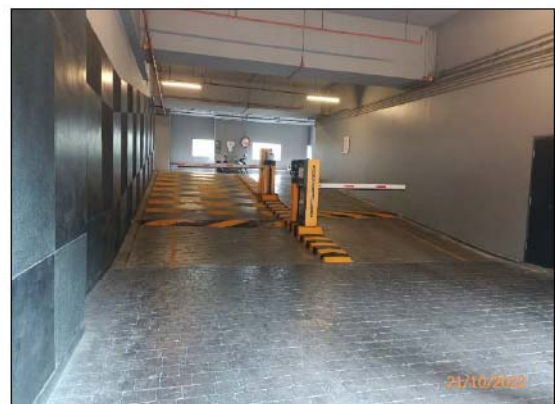
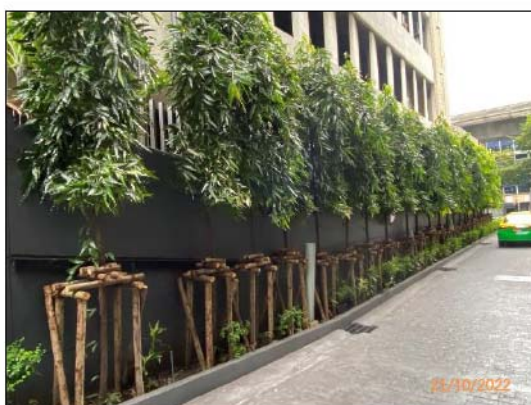
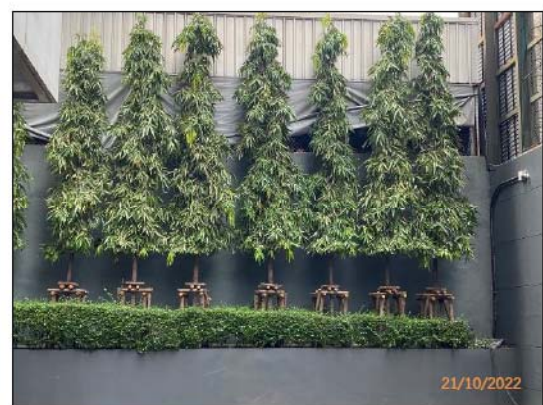
ภาพที่ 2.2-4 พื้นที่สีเขียว

4) จัดให้มีพื้นที่สีเขียว โดยรอบอาคารและตามแนวเขตที่ดิน สำหรับปลูกไม้ยืนต้น เพื่อให้เกิดความร่มรื่น ซึ่งจำนวนไม้ยืนต้นดังกล่าว สามารถลดความร้อนที่เกิดจากเครื่องปรับอากาศของโครงการได้ ซึ่งเป็นไปตามข้อกำหนดของ สำนักงานนโยบายและแผนทรัพยากรธรรมชาติและสิ่งแวดล้อม รวมทั้งดูดซับก๊าซคาร์บอนไดออกไซด์ที่เกิดจากโครงการได้อย่างเพียงพอ	- โครงการได้จัดให้มีพื้นที่สีเขียวรอบอาคารและตามแนวเขตที่ดิน โดยปลูกไม้ยืนต้นทรงสูง ได้แก่ อดีกันเดีย พร้อมทั้งมีส่วนหย่อมที่บริเวณด้านหน้าอาคารและบริเวณชั้นที่ 24 ของอาคาร	ภาพที่ 2.2-4	-

3. ระดับเสียง			
1) ปลูกไม้ยืนต้นบริเวณแนวเขตที่ดิน โดยเฉพาะในด้านที่ติดกับบ้าน/อาคารข้างเคียงเพื่อเป็น Noise Barrier	- โครงการได้จัดให้มีพื้นที่สีเขียวรอบอาคารและตามแนวเขตที่ดิน โดยปลูกไม้ยืนต้นทรงสูง ได้แก่ อดีกันเดีย	ภาพที่ 2.2-4	-

ต้นไม้ทรงสูงตามแนวเขตที่ดิน

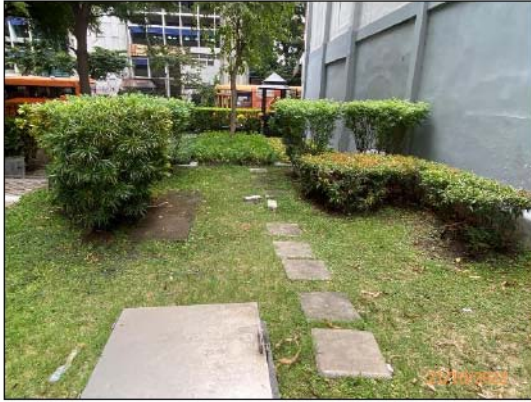
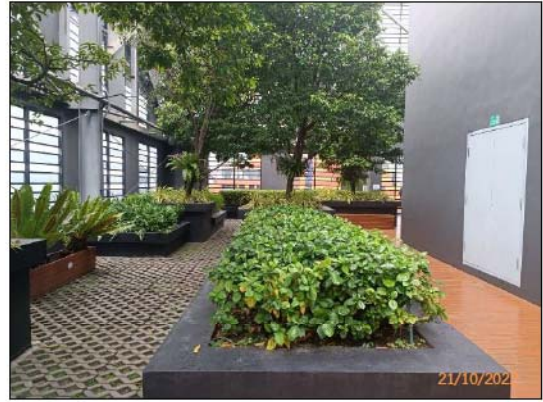
ภาพที่ 2.2-4 (ต่อ) พื้นที่สีเขียว

สวนหย่อมบริเวณหน้าอาคาร

สวนหย่อมบริเวณชั้นที่ 24

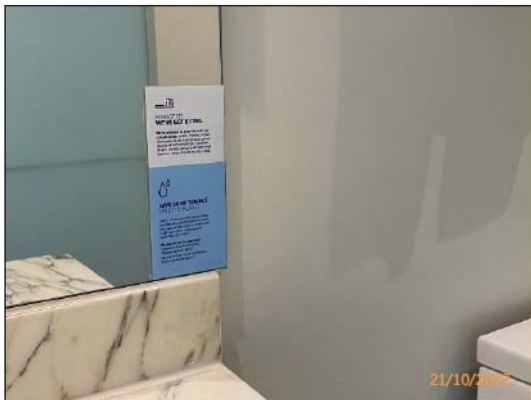
ภาพที่ 2.2-6 ป้ายประชาสัมพันธ์การประหยัดน้ำ

2) ประชาสัมพันธ์ รณรงค์ ขอความร่วมมือในการประหยัดน้ำแก่ผู้ใช้บริการ และพนักงานโครงการ โดยการจัดบอร์ดประชาสัมพันธ์ ติดป้าย/คำขวัญในห้องพักสำนักงาน และพื้นที่สาธารณะอื่นๆ เป็นต้น	- โครงการมีการรณรงค์ให้มีการประหยัดน้ำแก่ผู้พักอาศัยและพนักงานพร้อมทั้งได้จัดทำป้ายประชาสัมพันธ์เรื่องโครงการประหยัดน้ำ	ภาพที่ 2.2-6	-

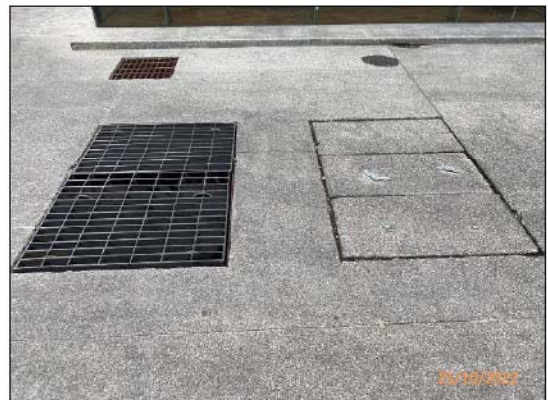
ภาพที่ 2.2-7 ตะแกรงดักเศษขยะที่บ่อพักน้ำสุดท้าย

5) ติดตั้งตะแกรงดักขยะที่บ่อพักน้ำ (Manhole) สุดท้ายก่อนจะระบายน้ำออกสู่ระบบน้ำสาธารณะ และหมั่นตรวจสอบ ดักขยะออกเป็นประจำ	- มีการติดตั้งตะแกรงดักขยะที่บ่อพักน้ำสุดท้ายก่อนระบายออกนอกเขียงเรียบร้อยแล้ว และมีการตรวจสอบและดักขยะออกเป็นประจำ	ภาพที่ 2.2-7	-

2) หมั่นตรวจสอบสิ่งอุดตันหรือกีดขวางทางไหลของน้ำในรางระบายน้ำและภายในบ่อพักน้ำ และทำความสะอาดอย่างน้อยเดือนละครั้ง	- มีการติดตั้งตะแกรงดักขยะที่บ่อพักน้ำ (Manhole) สุดท้ายก่อนจะระบายออกนอกสาธารณะ และหมั่นตรวจสอบ ดักขยะออกเป็นประจำ	ภาพที่ 2.2-7	-

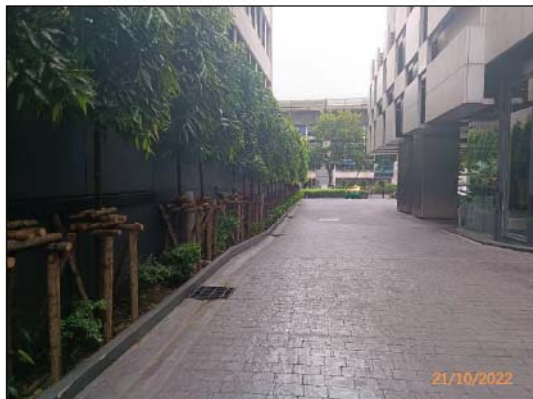
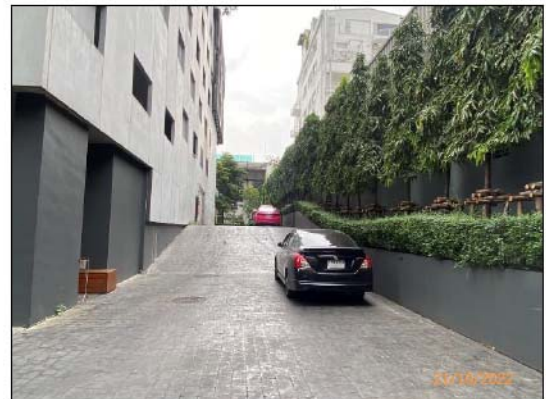
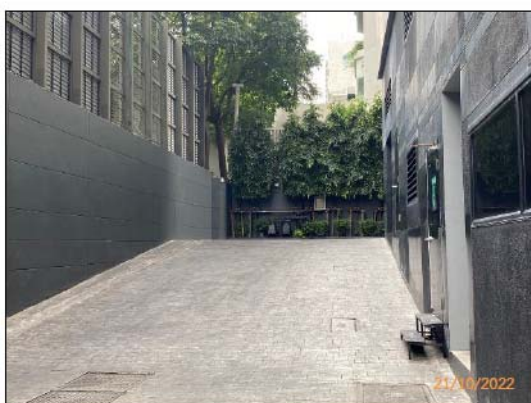
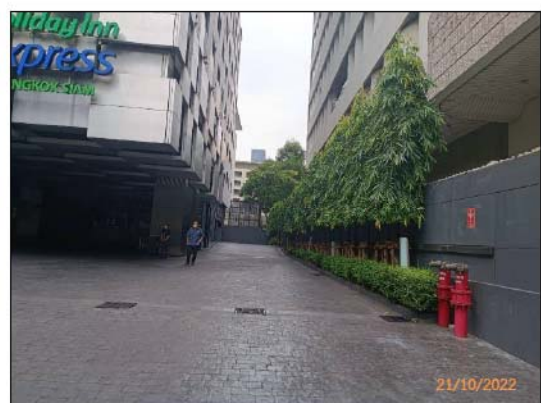
ภาพที่ 2.2-9 ระบบการจราจรโดยรอบโครงการ

8) จัดให้มีถนนที่มีผิวการจราจรกว้าง 6 เมตร โดยรอบอาคาร	- มีถนนที่มีผิวการจราจรกว้าง 6 เมตร โดยรอบอาคาร	ภาพที่ 2.2-9	-

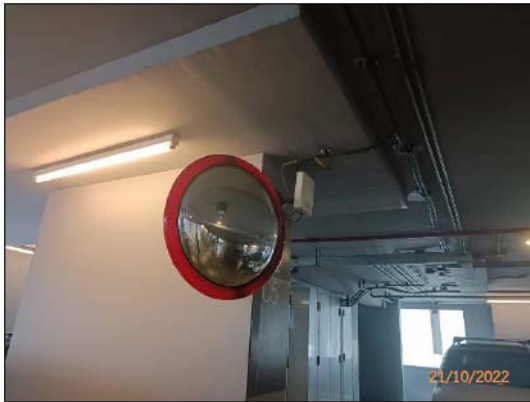
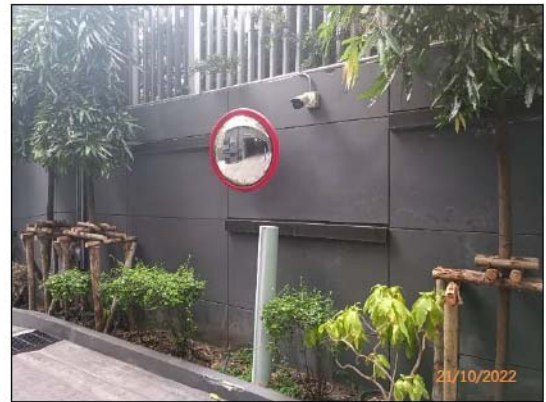
ภาพที่ 2.2-10 กระงกนูนภายในโครงการ

มาตรการป้องกันและแก้ไขผลกระทบสิ่งแวดล้อม	รายละเอียดผลการปฏิบัติตามมาตรการป้องกันและแก้ไขผลกระทบสิ่งแวดล้อม	อ้างอิง	ปัญหา/อุปสรรคและการแก้ไข
5) ติดตั้งป้าย/สัญญาณจราจรต่างๆ/ตัวหนอน บริเวณทางโค้ง ทางแยกต่างๆ ของถนนภายในโครงการและจุดตรึงตามความเหมาะสม เพื่ออำนวยความสะดวกแก่ผู้พักอาศัย	- มีการติดตั้งกระถางต้นไม้บริเวณทางโค้ง ทางแยกต่างๆ ของถนนภายในโครงการและจุดตรึง	ภาพที่ 2.2-10	-

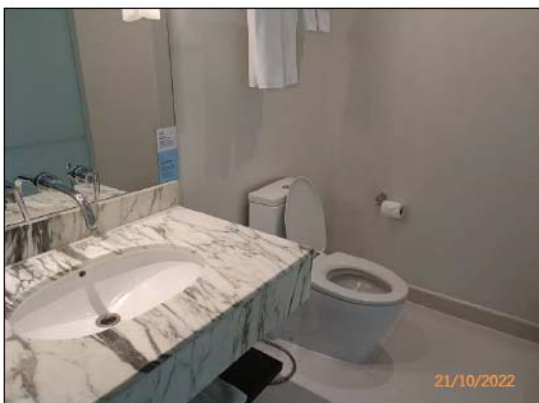
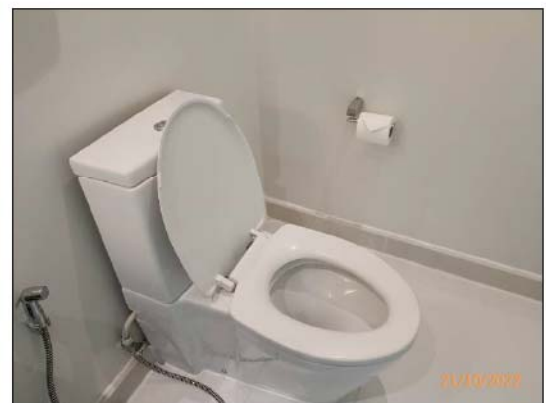
ภาพที่ 2.2-13 สุขภัณฑ์แบบประหยัดน้ำ

1) ในขั้นตอนการออกแบบและจัดหาเครื่องสูบน้ำสำหรับห้องน้ำ/ห้องส้วม ต้องเลือกใช้อุปกรณ์แบบประหยัดน้ำ	- ทางโครงการได้เลือกใช้เครื่องสูบน้ำสำหรับห้องน้ำ/ห้องส้วมแบบประหยัดน้ำ	ภาพที่ 2.2-13	-

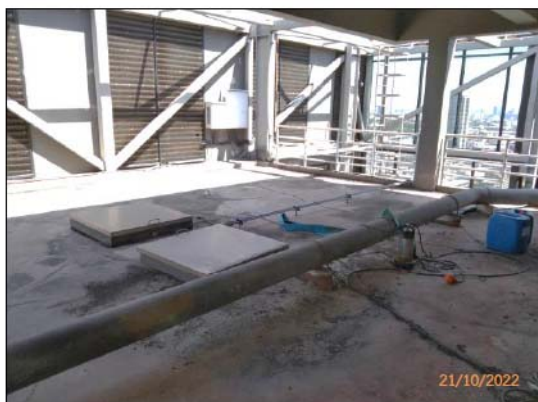
ภาพที่ 2.2-14 ถังสำรองน้ำใช้

5) จัดให้มีถังเก็บน้ำใช้สำรองปริมาณรวมเท่ากับ 590 ลบ.ม. แบ่งเป็น ถังเก็บน้ำใต้ดิน ขนาดความจุ 408 ลบ.ม. และถังเก็บน้ำบนชั้นห้องเครื่อง ขนาดความจุ 182 ลบ.ม. ซึ่งปริมาณสำรองเพียงพอที่สามารถจ่ายน้ำในช่วงสูงสุดได้ไม่น้อยกว่า 2 ชม.	- มีถังเก็บน้ำใช้สำรองซึ่งมีปริมาตรเพียงพอที่สามารถจ่ายน้ำในช่วงสูงสุดได้ไม่น้อยกว่า 2 ชม.	ภาพที่ 2.2-14	-

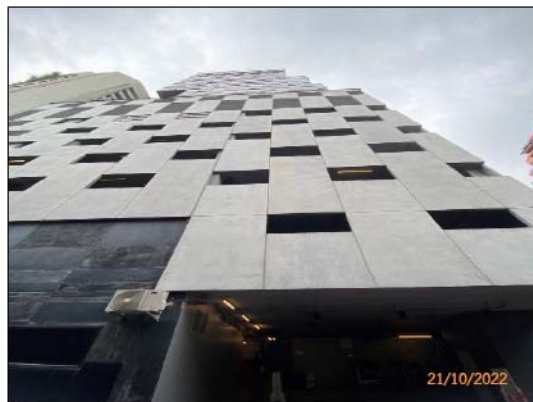
ภาพที่ 2.2-15 ผนังอาคาร

4. การใช้ไฟฟ้าและการอนุรักษ์พลังงาน			
1) การเลือกใช้วัสดุผนังหลังคาและผนังอาคาร ควรเลือกใช้วัสดุที่มีความสามารถในการถ่ายเทความร้อนต่ำ (U-value) หรือวัสดุที่เป็นฉนวนกันความร้อน โดยควรมีค่าการถ่ายเทความร้อนไม่เกิน 25 และ 45 วัตต์/ตรม. ตามลำดับ	- ทางโครงการเลือกใช้วัสดุผนังหลังคาและผนังอาคารที่เป็นฉนวนกันความร้อน	ภาพที่ 2.2-15	-

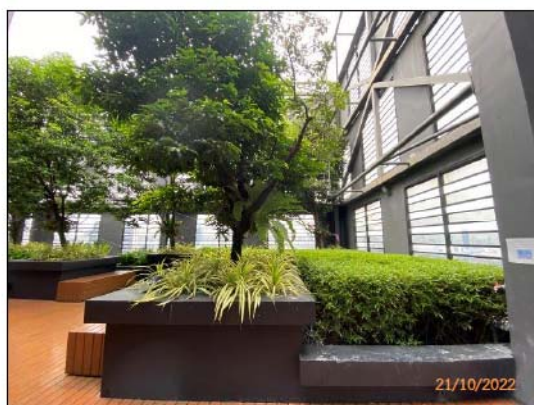
ภาพที่ 2.2-16 กระจัดตกแต่งอาคาร

2) การเลือกใช้กระจกตกแต่งห้องพักต่างๆ ควรเลือกกระจกที่มีคุณสมบัติในการดูดซับพลังงานความร้อนต่ำ และมีการสะท้อนแสงน้อย	- ทางโครงการเลือกใช้กระจกตกแต่งห้องพักที่มีคุณสมบัติในการดูดซับพลังงานความร้อนต่ำและมีการสะท้อนแสงน้อย	ภาพที่ 2.2-16	-

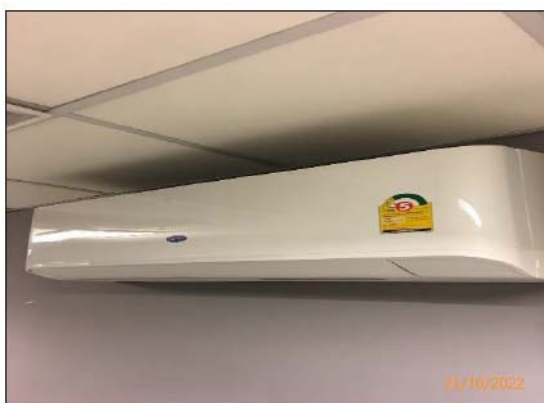
ภาพที่ 2.2-17 เครื่องใช้ไฟฟ้าแบบประหยัดพลังงาน

3) อุปกรณ์/เครื่องใช้ไฟฟ้าติดตั้งในพื้นที่โครงการ ให้เลือกใช้อุปกรณ์ประหยัดพลังงาน โดยเฉพาะอุปกรณ์ที่ได้รับการรับรองจากหน่วยงานราชการ เช่น	- โครงการเลือกใช้ไฟฟ้าต่างๆ/เครื่องใช้ไฟฟ้าที่เป็นอุปกรณ์ประหยัดพลังงาน เช่น เครื่องใช้ไฟฟ้าต่างๆ และระบบปรับอากาศภายในห้องพักให้เลือกใช้ อุปกรณ์แบบประหยัดไฟเบอร์ 5	ภาพที่ 2.2-17	-

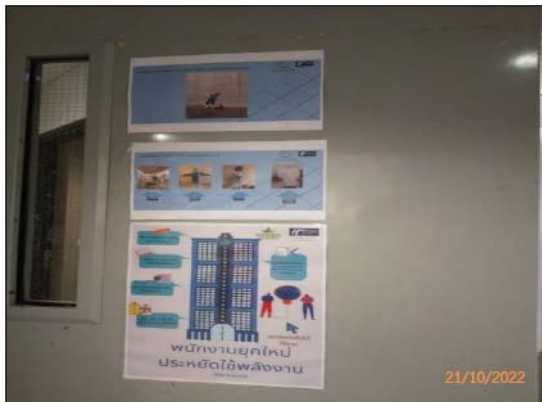
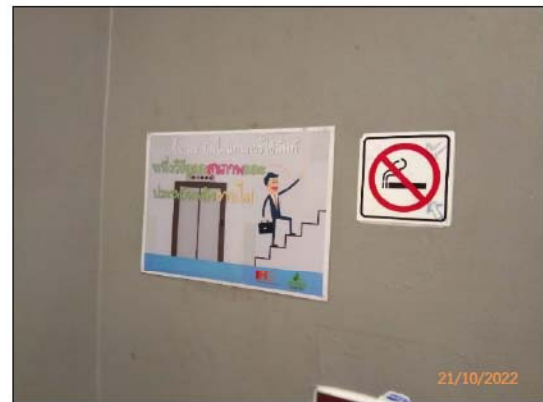
ภาพที่ 2.2-19 ป้ายประชาสัมพันธ์การประหยัดไฟฟ้าและพลังงาน

มาตรการป้องกันและแก้ไขผลกระทบสิ่งแวดล้อม	รายละเอียดผลการปฏิบัติตามมาตรการป้องกันและแก้ไขผลกระทบสิ่งแวดล้อม	อ้างอิง	ปัญหา/อุปสรรคและการแก้ไข
<ul style="list-style-type: none"> - เลือกใช้หลอดไฟประหยัดพลังงาน เช่น หลอดคอม หลอดตะเกียบ หรือหลอดคอมแพคฟลูออเรสเซนต์ แทนการใช้หลอดไฟทวกลม (แสงสีส้ม) ใช้โคมไฟแบบมีแผงสะท้อนแสง 	<ul style="list-style-type: none"> - ทางโครงการเลือกใช้หลอดไฟประหยัดพลังงาน 	ภาพที่ 2.2-18	-
<ul style="list-style-type: none"> 4) ส่งเสริมและประชาสัมพันธ์มาตรการประหยัดไฟฟ้าร่วมกับมาตรการอนุรักษ์พลังงานอื่นๆ ให้กับผู้พักอาศัย และพนักงาน ได้แก่ <ul style="list-style-type: none"> - ปิดเครื่องใช้ไฟฟ้าทุกครั้งเมื่อออกจากห้องพัก - ถอดปลั๊กเครื่องใช้ไฟฟ้าหลังใช้งาน - การปิดปิดเครื่องปรับอากาศภายในห้องพักเมื่อไม่ได้ใช้งาน - ติดป้ายแนะนำวิธีการใช้เครื่องใช้ไฟฟ้าให้ถูกต้อง โดยเฉพาะการตั้งอุณหภูมิเครื่องปรับอากาศภายในห้องพัก - ติดตั้งฉนวนกันความร้อนรอบห้องพักหรือพื้นที่ที่ใช้ระบบปรับอากาศ เพื่อลดการสูญเสียพลังงาน - ขึ้น-ลง ชั้นเดียวให้ขึ้นได้แทนการใช้ลิฟต์ 5) หน่วยงานตรวจสอบบำรุงรักษาอุปกรณ์ไฟฟ้าต่างๆ ของโครงการตามระยะเวลาที่เหมาะสม อุปกรณ์บางชนิดควรเปลี่ยนทันทีเมื่อครบกำหนดอายุการใช้งาน และควรตรวจสอบและอุดรรอยรั่วตามผนัง ฝ้า เพดาน ประตู หน้าต่าง หรืออื่นๆ เพื่อป้องกันการรั่วไหลของความเย็นภายในห้องพักหรือพื้นที่อื่นๆ ออกสู่ภายนอก 6) จัดให้มีพื้นที่สีเขียว โดยรอบอาคาร และตามแนวเขตที่ดิน ให้เกิดความร่มรื่น และช่วยลดความร้อน รวมทั้งลักษณะที่ตั้งของโครงการไม่เกิดขวางทิศทางลมผู้พักอาศัยยังสามารถเปิดหน้าต่างรับลมได้ มีผลทำให้ช่วยลดการใช้พลังงานในการทำความเย็น 	<ul style="list-style-type: none"> - มีการณรงค์และประชาสัมพันธ์การประหยัดไฟฟ้าให้กับผู้พักอาศัย และพนักงาน 	ภาพที่ 2.2-19	-

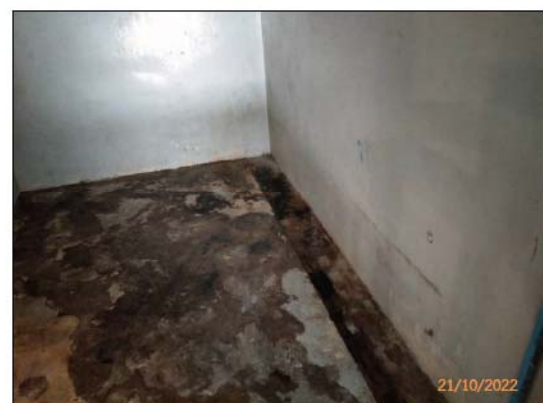
ภาพที่ 2.2-21 เจ้าหน้าที่จัดเก็บรวบรวมมูลฝอยจากห้องพัก

มาตรการป้องกันและแก้ไขผลกระทบสิ่งแวดล้อม	รายละเอียดผลการปฏิบัติตามมาตรการป้องกันและแก้ไขผลกระทบสิ่งแวดล้อม	อ้างอิง	ปัญหา/อุปสรรคและการแก้ไข
6) จัดให้มีเจ้าหน้าที่ตรวจดูแลความสะอาด บริเวณห้องพักมูลฝอยรวมของโครงการทุกครั้งที่มีการเก็บขยะมูลฝอยเพื่อป้องกันขยะมูลฝอยตกหล่น และเพื่อความสะดวกสะอาดเรียบร้อย	- มีเจ้าหน้าที่ตรวจดูแลความสะอาดบริเวณห้องพักมูลฝอยรวมของโครงการทุกครั้งที่มีการเก็บขยะมูลฝอยเพื่อทำการฆ่าเชื้อและความสะอาดเรียบร้อย	ภาพที่ 2.2-21	-

7) จัดให้มีอุปกรณ์ป้องกันอันตรายส่วนบุคคลสำหรับพนักงานเก็บขยะมูลฝอยของโครงการ ได้แก่ ผ้ากันเปื้อน ผ้าปิดปาก-จมูก ถุงมือยางหนา และรองเท้าบูท โดยจะต้องมีกฎระเบียบบังคับอย่างเข้มงวดให้พนักงานเก็บขยะมูลฝอยของโครงการสวมใส่อุปกรณ์ป้องกันอันตรายส่วนบุคคลที่โครงการได้จัดไว้ให้	- จัดเตรียมอุปกรณ์ป้องกันอันตรายส่วนบุคคลสำหรับพนักงานเก็บขยะมูลฝอยตามแนวทางการดำเนินการของกระทรวงสาธารณสุข	ภาพที่ 2.2-21	-

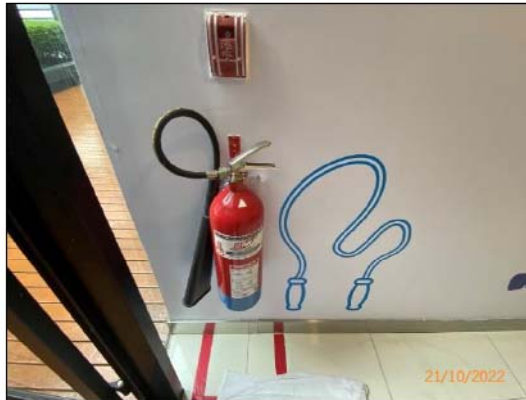
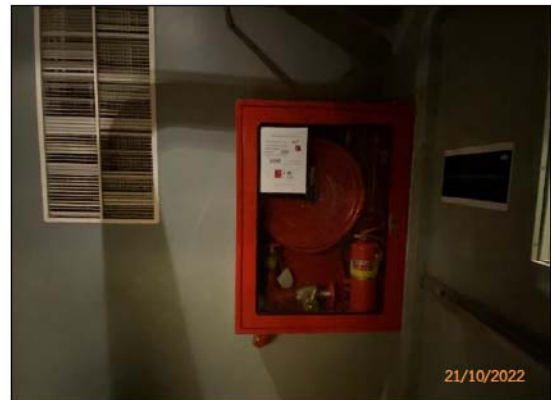
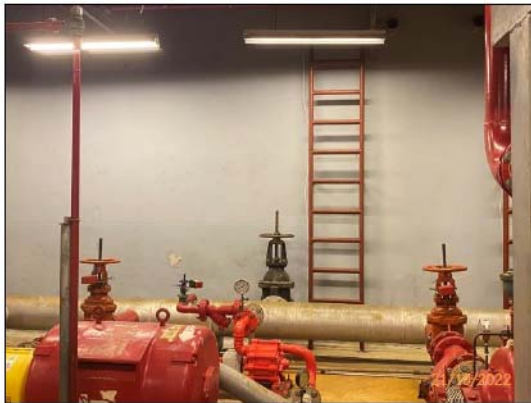
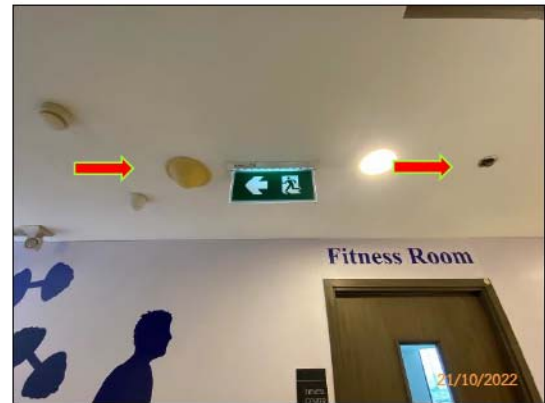
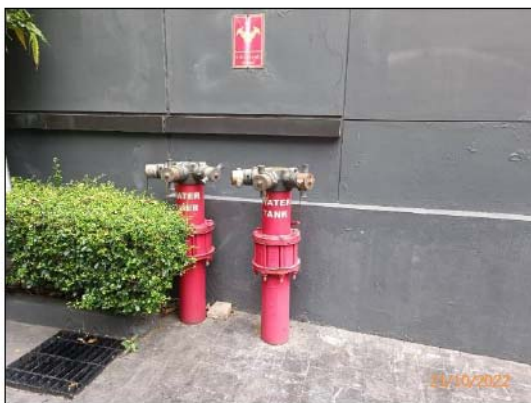
ภาพที่ 2.2-23 ระบบสัญญาณเตือนภัยและระบบป้องกันอัคคีภัย

8. อาชีวอนามัยและความปลอดภัย/การป้องกันอัคคีภัย 1) จัดให้มีอุปกรณ์ป้องกันอัคคีภัยเป็นไปตามกฎกระทรวงฉบับที่ 33 (พ.ศ.2535) ออกตามความ พ.ร.บ. ความปลอดภัย 2522 ประกอบด้วย - ระบบสัญญาณเตือนภัย ประกอบด้วย แผงควบคุมระบบสัญญาณแจ้งเหตุเพลิงไหม้ เครื่องตรวจจับความร้อน เครื่องตรวจจับควัน และอุปกรณ์ส่งเสียงสัญญาณแจ้งเหตุอัคคีภัย ผังติดตั้งสัญญาณแจ้งเหตุเพลิงไหม้ - ระบบป้องกันอัคคีภัย/สัญญาณเพลิง ประกอบด้วยระบบหัวกระจายน้ำดับเพลิง ระบบหัวดับเพลิง หัวรับน้ำดับเพลิง ระบบน้ำสำรองดับเพลิง ตู้เก็บสายฉีด น้ำดับเพลิง ถังดับเพลิง และทางหนีไฟตาม พรบ.ความปลอดภัย และกฎหมาย/ข้อบังคับอื่นๆที่เกี่ยวข้อง โดยอุปกรณ์/เครื่องมือในระบบดังกล่าวต้องได้รับการออกแบบและติดตั้งให้	- ทางโครงการได้จัดให้มีอุปกรณ์ป้องกันอัคคีภัย ระบบสัญญาณเตือนภัยเป็นไปตามกฎหมายกำหนด - มีเจ้าหน้าที่รับผิดชอบในการดูแลตรวจสอบการทำงานอุปกรณ์ป้องกันอัคคีภัยเป็นประจำ เพื่อให้ระบบสามารถทำงานได้อย่างมีประสิทธิภาพ	ภาพที่ 2.2-23 เอกสารแนบที่ 13 ในภาคผนวกที่ 1	-

16) ติดตั้งหัวรับดับเพลิงบริเวณด้านหน้าโครงการ จำนวน 1 จุด	ติดตั้งหัวรับดับเพลิงบริเวณด้านหน้าโครงการ จำนวน 1 จุด	ภาพที่ 2.2-23	-
17) จัดให้มีหัวฉีดน้ำหล่ออาคาร (Roof Manifold) สำหรับฉีดน้ำหล่ออาคารในกรณีเกิดเพลิงไหม้	จัดให้มีหัวฉีดน้ำหล่ออาคาร (Roof Manifold) สำหรับฉีดน้ำหล่ออาคารในกรณีเกิดเพลิงไหม้	ภาพที่ 2.2-23	-

ถังดับเพลิง

ตู้เก็บสายฉีดน้ำดับเพลิง

ระบบปั้มน้ำดับเพลิง

อุปกรณ์ตรวจจับควันและหัวกระจายน้ำดับเพลิง

หัวรับน้ำดับเพลิง

หัวฉีดน้ำหล่ออาคาร (Roof Manifold)

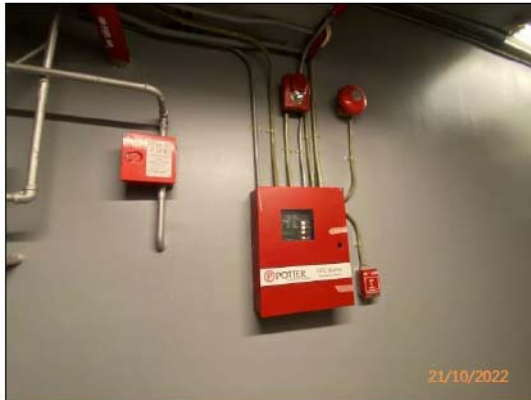
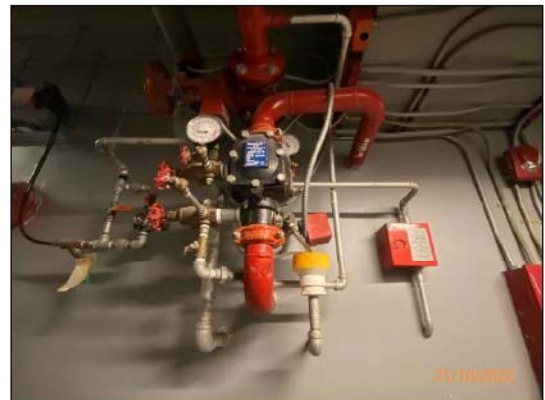
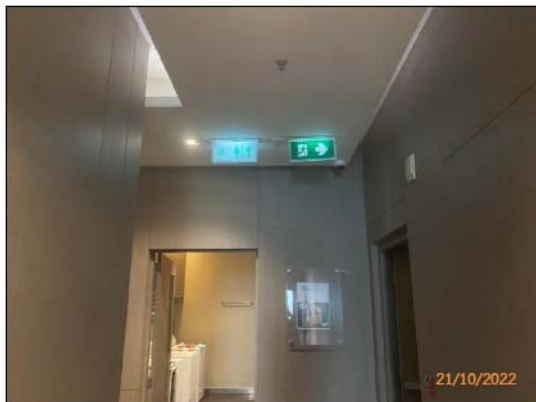
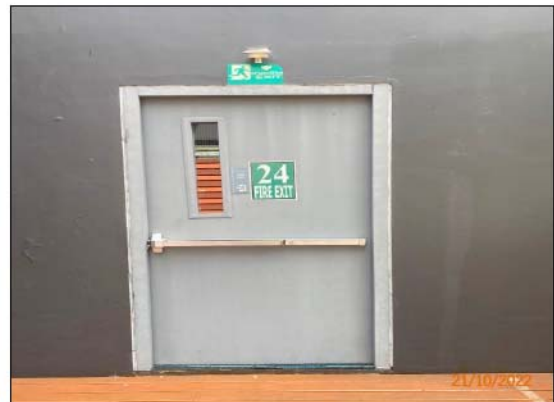
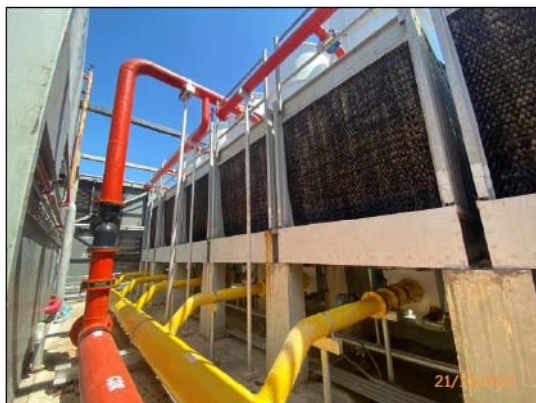
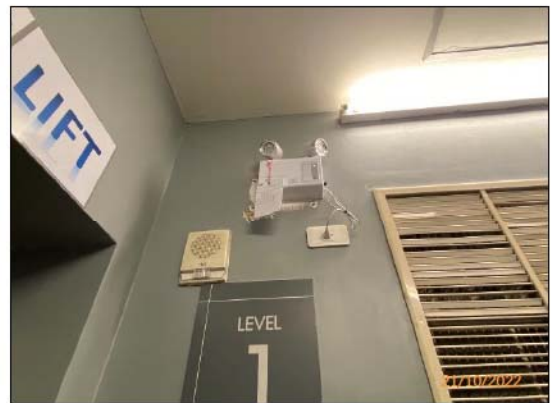
ภาพที่ 2.2-23 (ต่อ) ระบบสัญญาณเตือนภัยและระบบป้องกันอัคคีภัย

ระบบแจ้งเตือนภัย

ทางหนีไฟ

ท่อน้ำดับเพลิง

ไฟส่องสว่างฉุกเฉิน
