รายงานผลการปฏิบัติตามมาตรการป้องกันและแก้ไขผลกระทบ
สิ่งแวดล้อมและมาตรการติดตามตรวจสอบผลกระทบสิ่งแวดล้อม
ประเภทโครงการเหมืองแร่

โครงการเหมืองแร่หินอุตสาหกรรมชนิดหินปูน เพื่ออุตสาหกรรมก่อสร้าง
ประทานบัตร เลขที่ 33120/16219 และ 33122/16220 ร่วมแผนผังโครงการ
ทำเหมืองเดียวกับ ประทานบัตรเลขที่ 33111/16059 ตำบลปากแพรก
และหมู่ที่ 2 ตำบลฉ่ำใหญ่ อำเภอลำทะเมนชัย จังหวัดนครราชสีมา
ของ

จัดทำโดย
สาขาวิชาวิศวกรรมเหมืองแร่และวัสดุ
คณะวิศวกรรมศาสตร์ มหาวิทยาลัยสงขลานครินทร์
อ.หาดใหญ่ จ.สงขลา 90112
โทรศัพท์ 074-287065 โทรสาร 074-287066

พฤษภาคม 2566

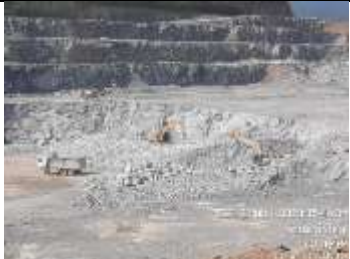
เงื่อนไขตามมาตรการฯ	ผลการปฏิบัติตามมาตรการฯ	ปัญหาอุปสรรคที่ไม่สามารถปฏิบัติตามมาตรการฯ และแนวทางแก้ไข	ภาพถ่ายประกอบ
1. ทรัพยากรสิ่งแวดล้อมทางกายภาพ 1.1 ลักษณะภูมิประเทศ 1. กำหนดตำแหน่ง และขอบเขตพื้นที่ในการทำเหมือง และแนวเส้นทางลำเลียงแร่ให้ชัดเจน เพื่อให้เป็นไปตามแผนผังโครงการทำเหมืองของโครงการ โดยทำการปรับสภาพพื้นที่เดิมให้น้อยที่สุดเท่าที่จะเป็นเท่านั้น	ปฏิบัติ : ได้กำหนดตำแหน่งขอบเขตพื้นที่ทำเหมือง เส้นทางขนส่งแร่ และพื้นที่ที่ไม่เกี่ยวข้องกับการทำเหมืองให้ชัดเจนโดยทั่วไปเส้นทางจะใช้หินลูกบดอัดพร้อมทั้งใช้รั้วน้ำราดพื้นผิวถนนเพื่อลดและป้องกันฝุ่นละอองฟุ้งกระจาย	-

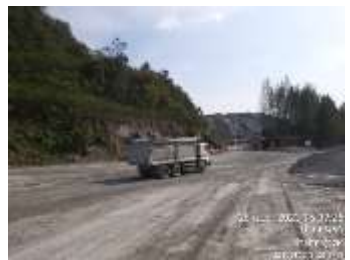
4. ตัดเส้นทางลำเลียงขนส่งไปยังบริเวณจุดเริ่มเปิดทำเหมือง เพื่อใช้ในการลำเลียงเครื่องจักร อุปกรณ์สำหรับการเปิดทำเหมืองและการลำเลียงขนส่งแร่ นอกจากนี้จะต้องทำการปรับปรุงเส้นทางลำเลียงแร่และเส้นทางเข้าสู่พื้นที่โครงการ โดยการบดอัดให้แน่นและปรับแต่งผิวถนนให้สามารถใช้ได้ทุกฤดูกาล	ปฏิบัติ : มีการตัดเส้นทางลำเลียงขนส่งไปยังบริเวณจุดเริ่มเปิดทำเหมือง เพื่อใช้ในการลำเลียงเครื่องจักรอุปกรณ์สำหรับการเปิดทำเหมืองและการลำเลียงขนส่งแร่ พร้อมทั้งทำการปรับปรุงเส้นทางลำเลียงแร่และเส้นทางเข้าสู่พื้นที่โครงการโดยการบดอัดด้วยหินลูก	-

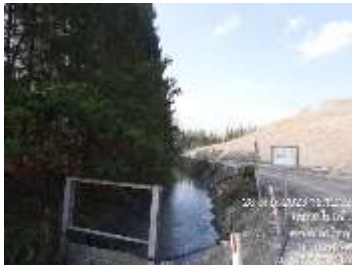
1.3 อุทกวิทยาและคุณภาพน้ำ 1. ให้จัดสร้างคันทำนบดินอัดแน่นบริเวณขอบบ่อเหมือง ค่าขอประทานบัตรที่ 1/2556 ขนาดความกว้าง 5 เมตร สูง 1.5 เมตร และสันคันทำนบกว้าง 2 เมตร และขุดคูระบายน้ำรูปสี่เหลี่ยมคางหมูมีขนาดท้องร่องด้านล่าง 1 เมตร ลึก 1 เมตร ด้านบนกว้าง 2 เมตร ตามแนวถนนภายในเขตเหมืองแร่ เพื่อเบี่ยงเบนน้ำไหลบ่าหน้าดินลงสู่บ่อดักตะกอนซึ่งอยู่ในพื้นที่คำขอใบอนุญาตจัดตั้งสถานที่เพื่อการเก็บขังน้ำขุ่นข้นหรือมูลดินทรายนอกเขตเหมืองแร่ที่ 2/2558	ปฏิบัติ : โครงการได้จัดทำคูระบายน้ำตลอดโครงการ ขนาดคูกว้าง 1.5-2.5 เมตร ลึกประมาณ 1-1.5 เมตร โดยตะกอนจะถูกดักอยู่ในคูตลอดความยาวของคูหากตะกอนเต็มคัน จะทำการขุดลอกประมาณ 2 ครั้ง/เดือน เพื่อให้การระบายน้ำมีประสิทธิภาพและช่วยในการป้องกันการชะล้างพังทลาย ช่วยลดความเร็วของกระแสน้ำ	-

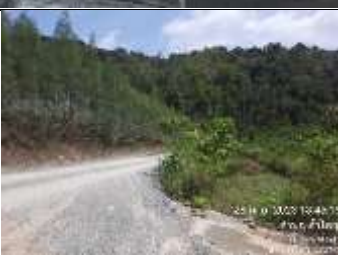
3. ปลุกไม้ยืนต้นโตเร็ว และพืชคลุมดินจำพวกหญ้าแฝกหรือพืชตระกูลถั่ว ในบริเวณที่เอื้ออำนวยต่อการปลูก ได้แก่ บริเวณแนวคันทำนบดินและบริเวณพื้นที่ว่างเปล่าที่ไม่มีการใช้ประโยชน์ เพื่อให้ดินไม่ช่วยยึดเกาะหน้าดิน และลดการชะล้างพังทลายของดิน	ปฏิบัติ : มีการปลูกพืชคลุมดิน เช่น ถั่วบราซิล ในบริเวณพื้นที่ที่อาจเกิดการพังทลายของหน้าดินได้	-

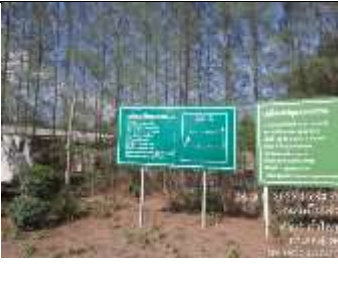
2. ทรัพยากรสิ่งแวดล้อมทางชีวภาพ 2.1 นิเวศวิทยานก 1. กำหนดขอบเขตพื้นที่ดำเนินการให้ชัดเจน และดำเนินกิจกรรมเฉพาะในพื้นที่ของโครงการเท่านั้น โดยการแสดงสัญลักษณ์หรือป้ายให้เห็นอย่างชัดเจน และห้ามทำการรบกวนพื้นที่ใดที่ไม่มีส่วนเกี่ยวข้องกับโครงการ	ปฏิบัติ ได้กำหนดขอบเขตพื้นที่ดำเนินการชัดเจน และดำเนินกิจกรรมเฉพาะในพื้นที่ของโครงการ โดยการแสดงสัญลักษณ์หรือป้ายให้เห็นอย่างชัดเจน	-

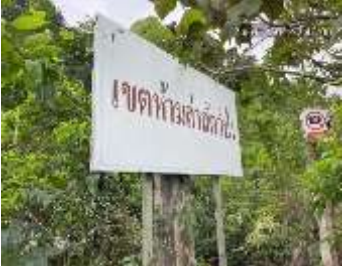
5. ระหว่างเตรียมการทำเหมือง และดำเนินโครงการ ต้องควบคุมกิจกรรมที่อาจส่งผลกระทบต่อทรัพยากรสัตว์ป่า โดยออกกฎระเบียบบังคับพนักงานของโครงการ ห้ามทำการล่าสัตว์ หรือกระทำการอื่นใดอันเป็นการคุกคามต่อชีวิต และถิ่นที่อยู่อาศัยของสัตว์ป่า	ปฏิบัติได้ออกกฎที่ควบคุมกิจกรรมที่อาจส่งผลกระทบต่อทรัพยากรสัตว์ป่า และมีป้ายห้ามล่าสัตว์ป่า	-

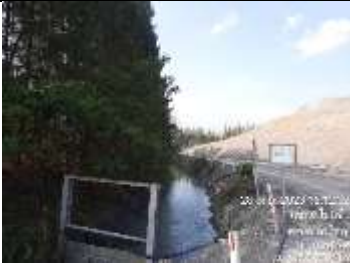
8. ให้ปลูกต้นไม้บนคันทำนบดินจำนวน 1 แถว และด้านล่างของคันทำนบ ด้านละ 1 แถว รวมเป็น 3 แถว และให้เลือกชนิดพันธุ์ไม้ที่ปลูกเป็นไม้ยืนต้นท้องถิ่นและพันธุ์ไม้ที่เป็นอาหารสัตว์ป่าและนกได้แก่ กล้วย มะเดื่อ มะกอก พลับพลึง ตะขบ และไทร เป็นต้น ให้มีทรงพุ่ม 3 เรือนยอด และให้ปลูกพืชคลุมดินจำพวกพืชตระกูลถั่วและหญ้าแฝก	ปฏิบัติ : โครงการได้จัดทำระบายน้ำตลอดโครงการ ขนาดคูกว้าง 1.5-2.5 เมตร ลึกประมาณ 1-1.5 เมตร โดยตะกอนจะถูกคัดอยู่ในคูตลอดความยาวของคูหากตะกอนเต็มคัน จะทำการขุดลอกประมาณ 2 ครั้ง/เดือน เพื่อให้การระบายน้ำมีประสิทธิภาพและช่วยในการป้องกันการชะล้างพังทลาย ช่วยลดความเร็วของกระแสน้ำ	-

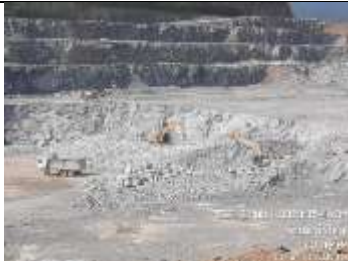
3. คุณค่าการใช้ประโยชน์ของมนุษย์ 3.1 การใช้ประโยชน์ที่ดิน - กำหนดขอบเขตพื้นที่ดำเนินการทำเหมืองของโครงการให้ชัดเจน และดำเนินกิจกรรมเฉพาะในพื้นที่ของโครงการเท่านั้น และห้ามทำการรบกวนพื้นที่ใดที่ไม่มีส่วนเกี่ยวข้องกับโครงการ	ปฏิบัติ : ทางโครงการได้กำหนดขอบเขตพื้นที่ดำเนินการชัดเจน และดำเนินกิจกรรมเฉพาะในพื้นที่ของโครงการ	-

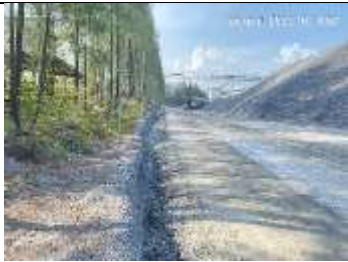
3.2 การเกษตรกรรม ให้ปฏิบัติตามมาตรการป้องกันและแก้ไขผลกระทบในด้านต่างๆ ที่อาจก่อให้เกิดความเสียหายต่อพื้นที่เกษตรกรรม ได้แก่ มาตรการป้องกันและแก้ไขผลกระทบด้านคุณภาพอากาศ การคมนาคม อุทกวิทยาและคุณภาพน้ำ เป็นต้น อย่างเคร่งครัด	ปฏิบัติ : ได้กำหนดพื้นที่การทำเหมืองไกลจากพื้นที่อุตสาหกรรมพร้อมทั้งไม่ระบายน้ำ ออกบริเวณพื้นที่เกษตรกรรม	-

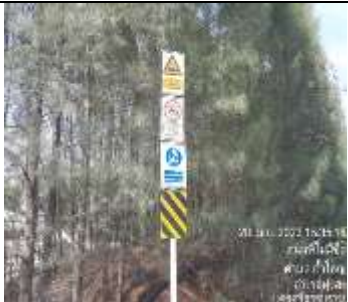
3.3 การคมนาคม - จัดทำป้ายสัญญาณเตือน เช่น ป้ายเตือนให้ระวังและชะลอความเร็วและสัญญาณไฟกระพริบ บริเวณริมเส้นทางขนส่งแร่ เพื่อส่งเสริมความปลอดภัยและลดอุบัติเหตุต่างๆ ที่อาจเกิดขึ้นต่อประชาชนในชุมชนตลอดแนวเส้นทางขนส่งแร่ พร้อมทั้งดูแลป้ายและ	ปฏิบัติ : ได้จัดทำป้ายสัญญาณเตือนเช่น ป้ายเตือนให้ระวังและชะลอความเร็ว และสัญญาณไฟกระพริบ บริเวณริมเส้นทางขนส่งแร่ เพื่อส่งเสริมความปลอดภัยและลดอุบัติเหตุต่างๆ	-

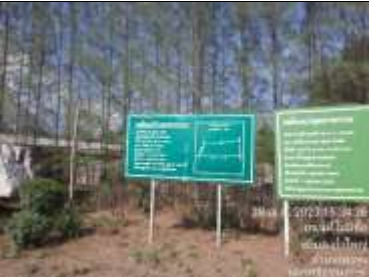
4.2 การมีส่วนร่วมของประชาชน 1. จัดทำป้ายหรือบอร์ดประชาสัมพันธ์แสดงข้อมูลเกี่ยวกับโครงการ ได้แก่ หมายเลขประทานบัตร เนื้อที่ ระยะเวลาการทำเหมือง และผู้รับผิดชอบ ไว้บริเวณด้านหน้าพื้นที่โครงการ หรือบริเวณที่สามารถพบเห็นได้ทั่วไป ให้แล้วเสร็จก่อนเปิดการทำเหมือง	ปฏิบัติ : ได้จัดทำป้ายหรือบอร์ดประชาสัมพันธ์แสดงข้อมูลเกี่ยวกับโครงการ ได้แก่ หมายเลขประทานบัตร เนื้อที่ ระยะเวลาการทำเหมืองและผู้รับผิดชอบ ไว้บริเวณด้านหน้าพื้นที่โครงการ	-
