รายงานผลการปฏิบัติตามมาตรการป้องกัน

โครงการระบบขนส่งมวลชนกรุงเทพมหานครส่วนต่อขยาย

(สถานีกรุงธนบุรี (S7)-สถานีวงเวียนใหญ่ (S8) และสถานีบางจาก (E10)-สถานีแบริ่ง (E14))

กรกฎาคม-ธันวาคม พ.ศ. 2565

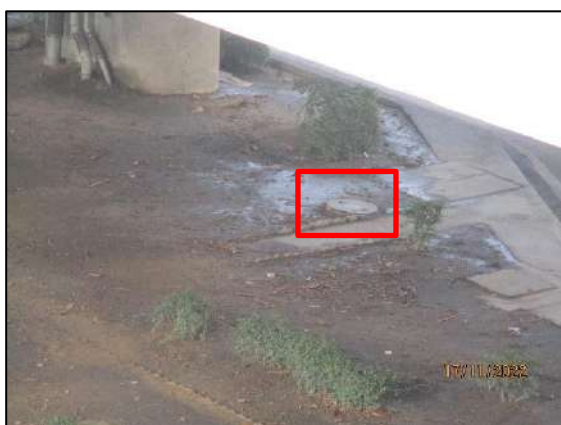
รูปที่ 2-3 ระบบบำบัดของแต่ละสถานี บริเวณสถานี S7-S8

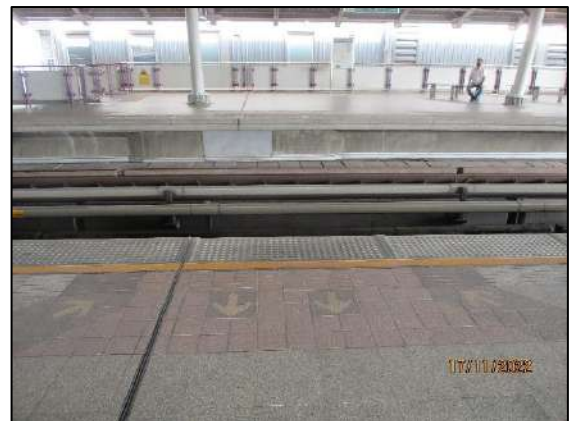
รูปที่ 2-17 แนวเส้นสีเหลืองและพื้นผิวขรุขระแสดงเขตห้ามล่ว่งล้อ

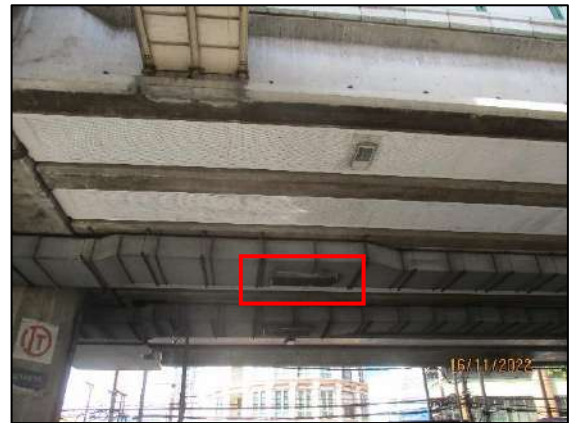
รูปที่ 2-20 ระบบระบายอากาศใต้สถานีบางจาก

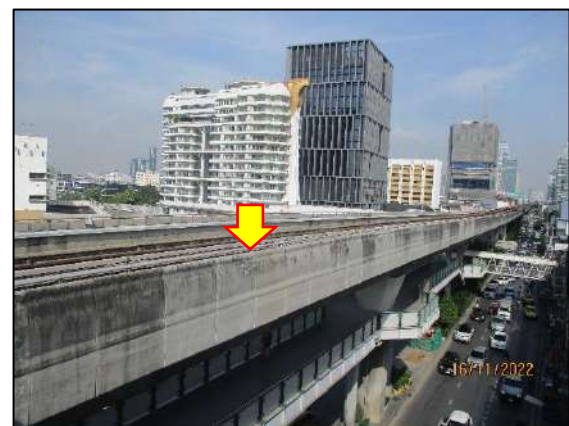
รูปที่ 2-21 กำแพงกันเสียงสูง 1.20 เมตร ตลอดสองข้างทางของรางรถไฟฟ้า บริเวณสถานี E10-E14

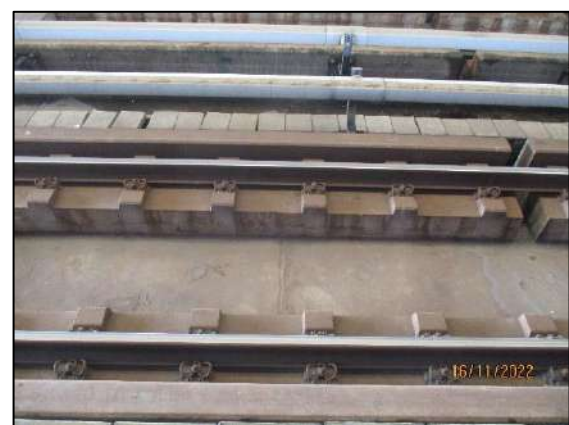
รูปที่ 2-22 หมุดยึดราง บริเวณสถานี E10-E14

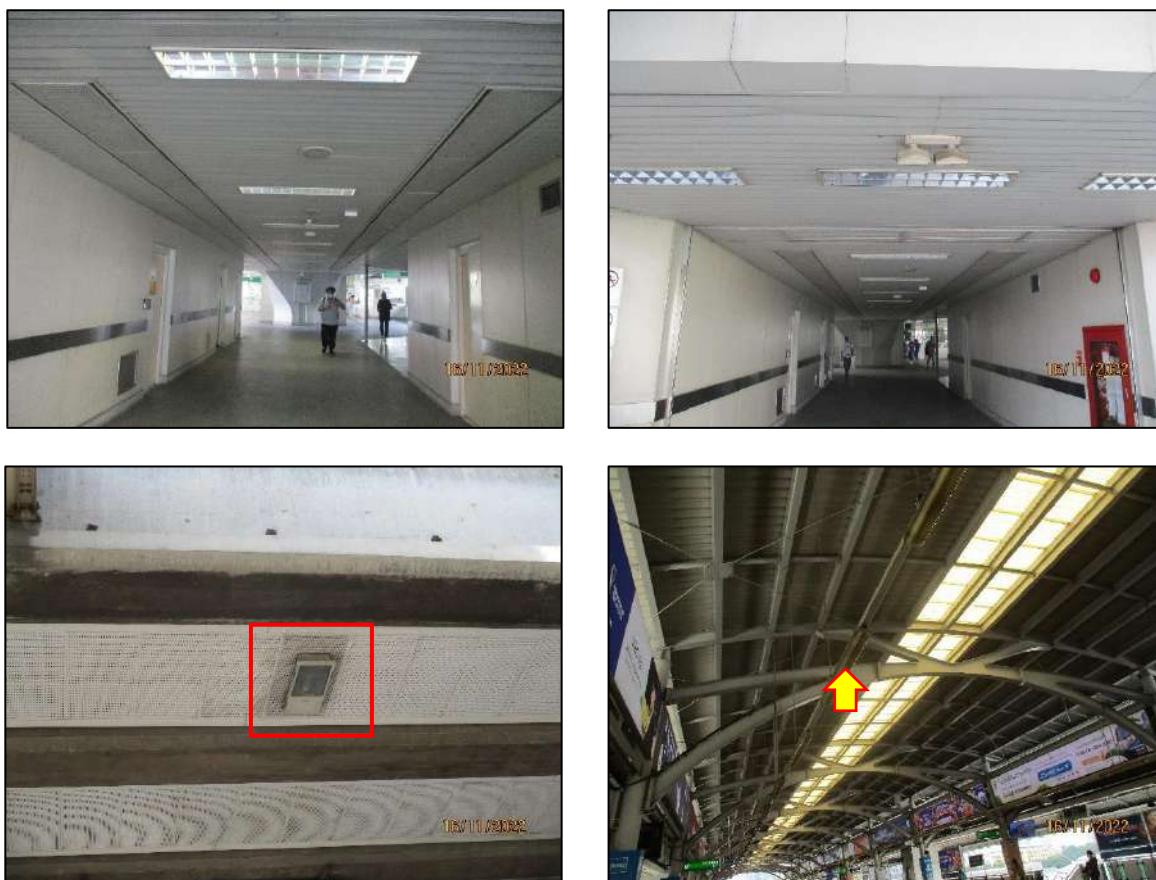
รูปที่ 2-27 การติดตั้งไฟส่องสว่างบริเวณใต้สถานีและด้านข้างริมทางเดินเท้า บริเวณสถานี E10-E14

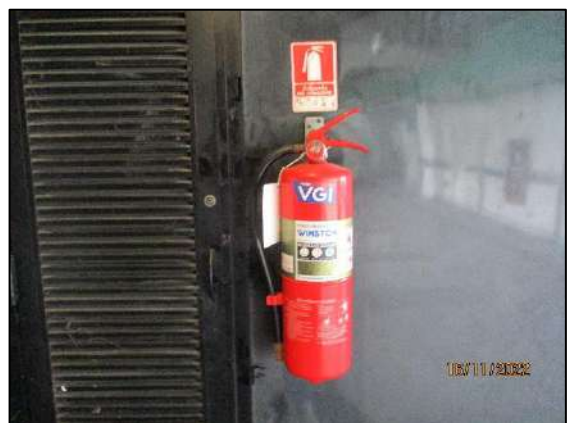
รูปที่ 2-37 การติดตั้งอุปกรณ์ดับเพลิง บริเวณสถานี E10-E14

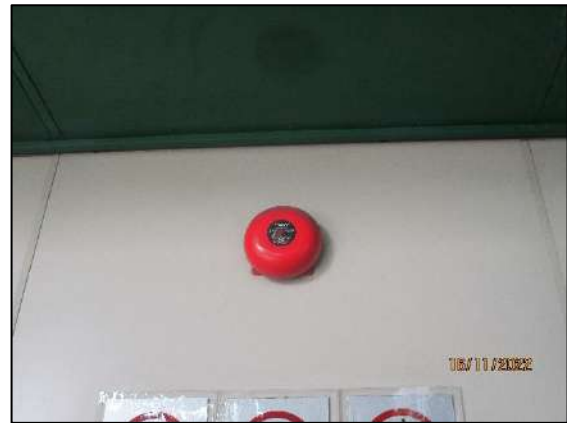
รูปที่ 2-38 การติดตั้งอุปกรณ์เตือนภัยกรณีเกิดเหตุฉุกเฉิน บริเวณสถานี E10-E14

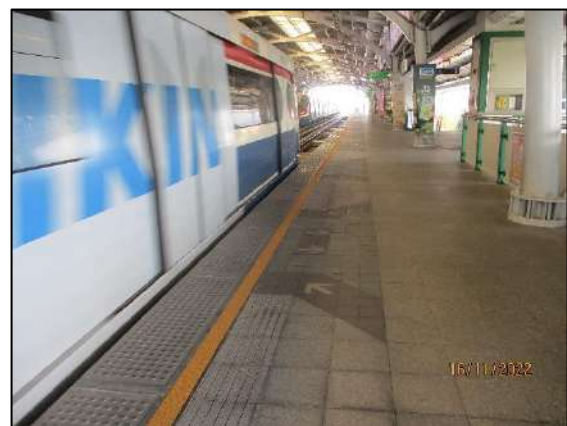
รูปที่ 2-39 แนวเส้นสีเหลืองและพื้นผิวขรุขระแสดงเขตห้ามลงล้อ บริเวณสถานี E10-E14
