**รายงานผลการปฏิบัติตามมาตรการป้องกันและแก้ไขผลกระทบสิ่งแวดล้อมและมาตรการติดตาม
ตรวจสอบผลกระทบสิ่งแวดล้อมประเภทโครงการเหมืองแร่**

1. ชื่อโครงการ : โครงการเหมืองแร่เฟลด์สปาร์ประทานบัตรที่ 33142/16229
2. สถานที่ตั้ง : หมู่ที่ 2 ตำบลบพิตา อำเภอบพิตา จังหวัดนครศรีธรรมราช
3. ขนาดพื้นที่โครงการ : 197 ไร่ 3 งาน 37 ตารางวา
4. ชื่อเจ้าของโครงการ : บริษัท สินหลวง จำกัด
5. สถานที่ติดต่อ : บริษัท สินหลวง จำกัด เลขที่ 43 หมู่ที่ 7 ตำบลบพิตา อำเภอบพิตา
จังหวัดนครศรีธรรมราช 80160 โทรศัพท์ 075 307 311-2 โทรสาร 075 307 310
6. จัดทำโดย : บริษัท สินหลวง จำกัด
7. โครงการผ่านการพิจารณาของคณะกรรมการผู้ชำนาญการเมื่อ : วันที่ 22 เดือน ธันวาคม ปี 2558
8. โครงการได้รับอนุญาตประทานบัตรเมื่อ : วันที่ 7 เดือน กรกฎาคม ปี 2560
9. โครงการได้นำเสนอรายงานผลการปฏิบัติครั้งสุดท้าย : วันที่ 23 มกราคม 2566
10. รายละเอียดของโครงการ :

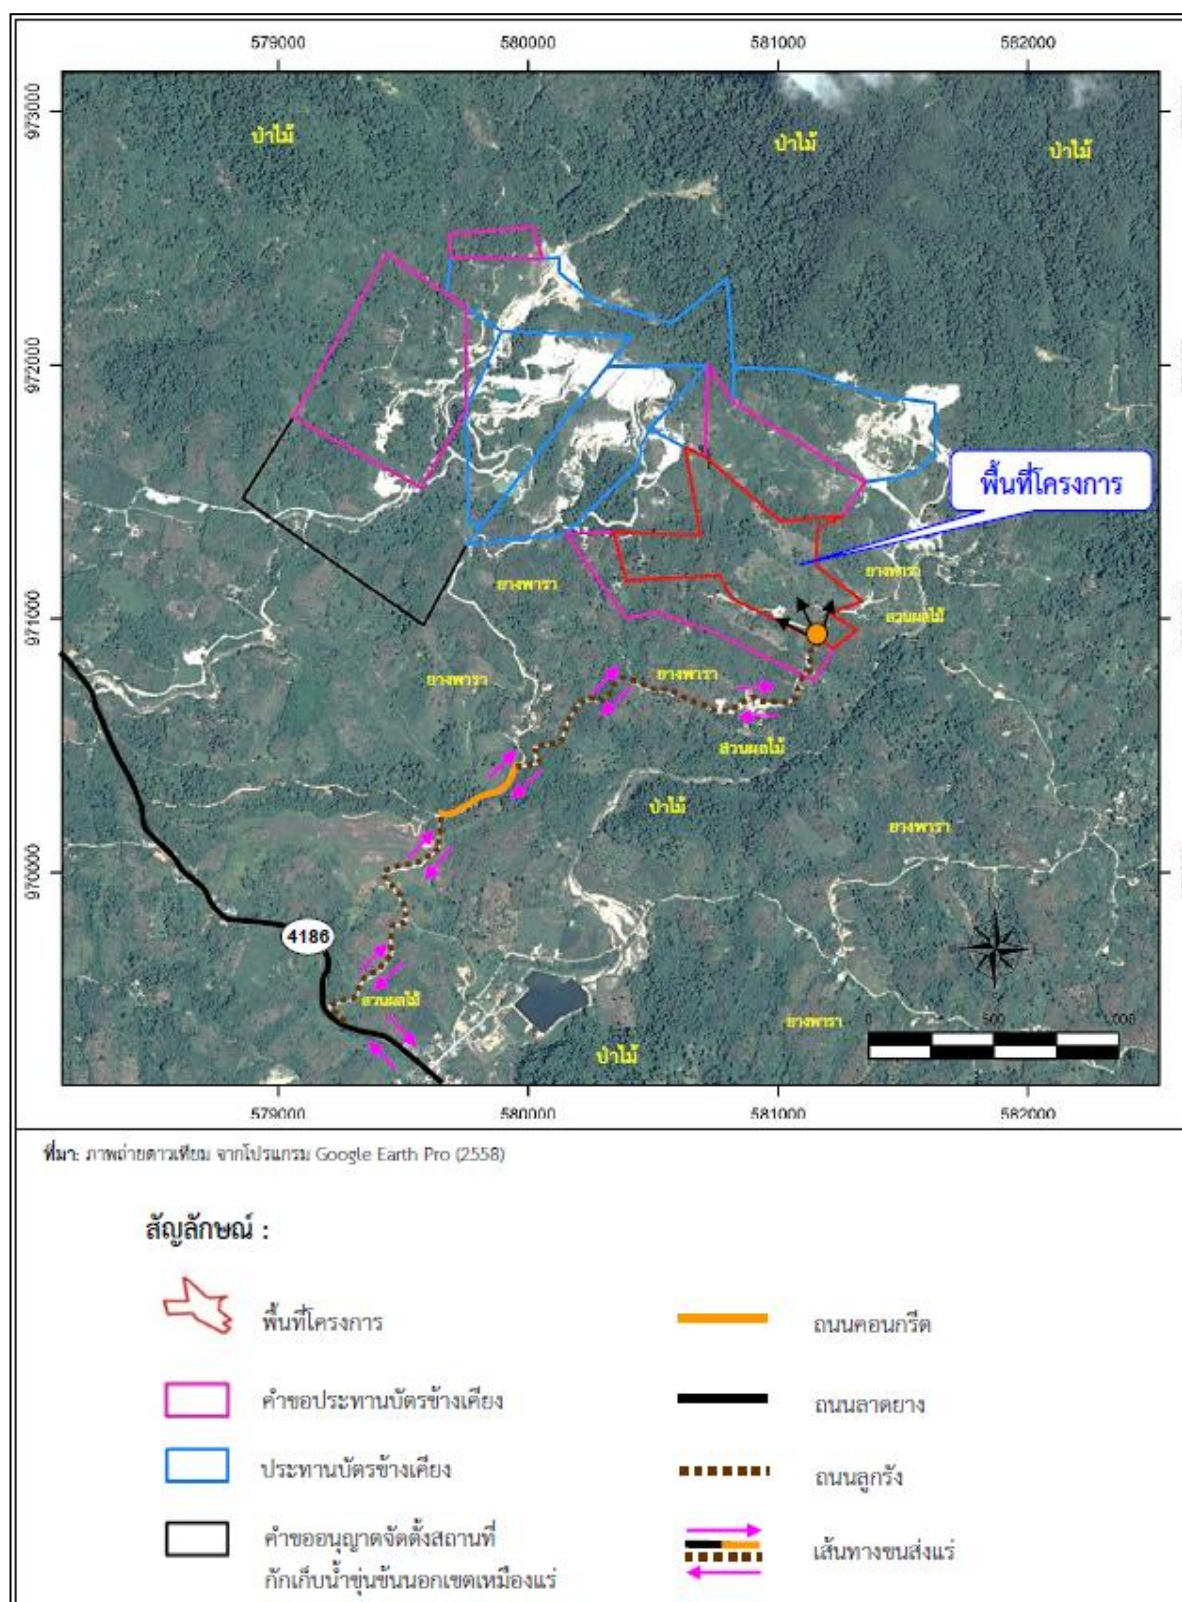
รูปที่ 10.1 - 3 สภาพภูมิประเทศบริเวณพื้นที่โครงการและพื้นที่ข้างเคียง ก่อนได้รับอนุญาตประทานบัตร

พื้นที่โครงการ ก่อนที่จะได้รับอนุญาตประทานบัตร มีลักษณะภูมิประเทศเป็นพื้นที่ลาดไหล่เขาและที่ราบเชิงเขา มีความสูงประมาณ 250-445 เมตร จากระดับน้ำทะเลปานกลาง เป็นพื้นที่ส่วนหนึ่งของเขานัน ซึ่งอยู่ห่างไปทางทิศตะวันออกเฉียงเหนือประมาณ 4 กิโลเมตร มีความลาดเอียงจากด้านทิศตะวันตกเฉียงเหนือไปทางทิศตะวันออกเฉียงใต้ ตามแนวเส้นตัดขวาง A-B ประมาณ 13 องศา บริเวณด้านทิศตะวันออกเฉียงเหนือมีแนวร่องระบายน้ำผิวดิน (ห้วยไม่มีชื่อ) ไหลลงมาตามความลาดเอียงของพื้นที่ จากบริเวณหลักหมุดที่ 8, 5 และ 3 และไหลออกสู่ภายนอกบริเวณหลักที่ 2 และมีเส้นทางขนส่งแร่ของประทานบัตรข้างเคียงตัดผ่านขึ้นไปทางด้านทิศเหนือบริเวณหลักหมุดที่ 17, 3 และ 4 สภาพพื้นที่ข้างเคียงโครงการส่วนใหญ่มีการใช้ประโยชน์ที่ดินทางด้านเกษตรกรรม ได้แก่ การปลูกยางพาราและไม้ผลยืนต้น เช่น ทุเรียน มังคุด และเงาะ เป็นต้น (รูปที่ 10.1 - 2 และรูปที่ 10.1 - 3) สำหรับสภาพภูมิประเทศโดยทั่วไปบริเวณใกล้เคียงโดยรอบ เกือบทั้งหมดเป็นบริเวณพื้นที่ภูเขาที่มีความลาดชันสูง โดยภูเขาที่สูงมากที่สุดในพื้นที่คือ “เขานันใหญ่” ซึ่งมีความสูง 1,410 เมตร จากระดับน้ำทะเลปานกลาง บริเวณใกล้เคียงด้านทิศตะวันออกเฉียงใต้มีทางน้ำธรรมชาติ “คลองกัน” ไหลผ่านเข้าใกล้ระยะประมาณ 150 เมตร ซึ่งมีแหล่งกำเนิดต้นน้ำมาจากบริเวณเทือกเขานันใหญ่ อีกทั้งยังเป็นพื้นที่ของหมู่เหมืองแร่เฟลด์สปาร์ที่เปิดดำเนินการทำเหมืองมาเป็นระยะเวลานาน ปัจจุบันมีประทานบัตรที่ยังคงเปิดการทำเหมือง จำนวน 4 แปลง และสิ้นสุดอายุประทานบัตรแล้ว 5 แปลง พื้นที่โครงการมีอาณาเขตติดต่อกับพื้นที่ข้างเคียง ดังนี้

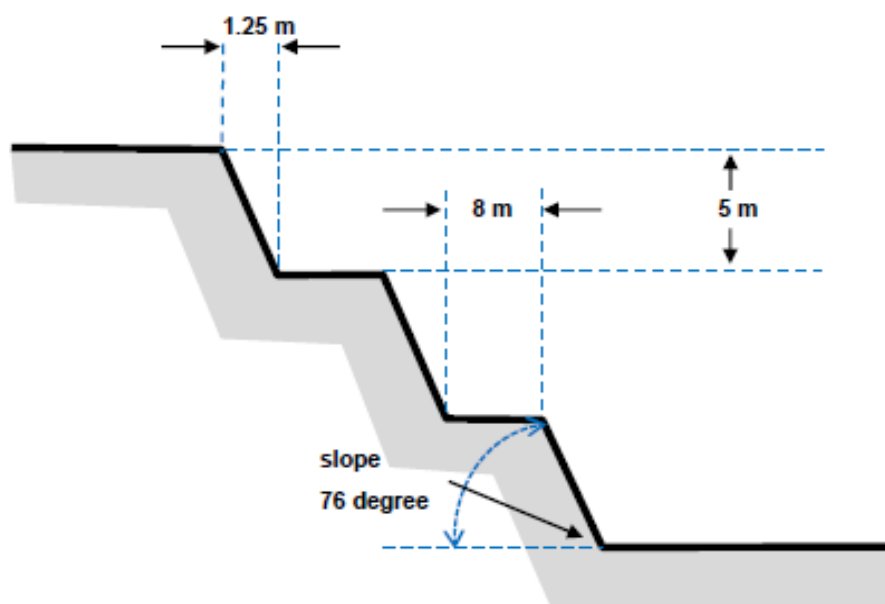
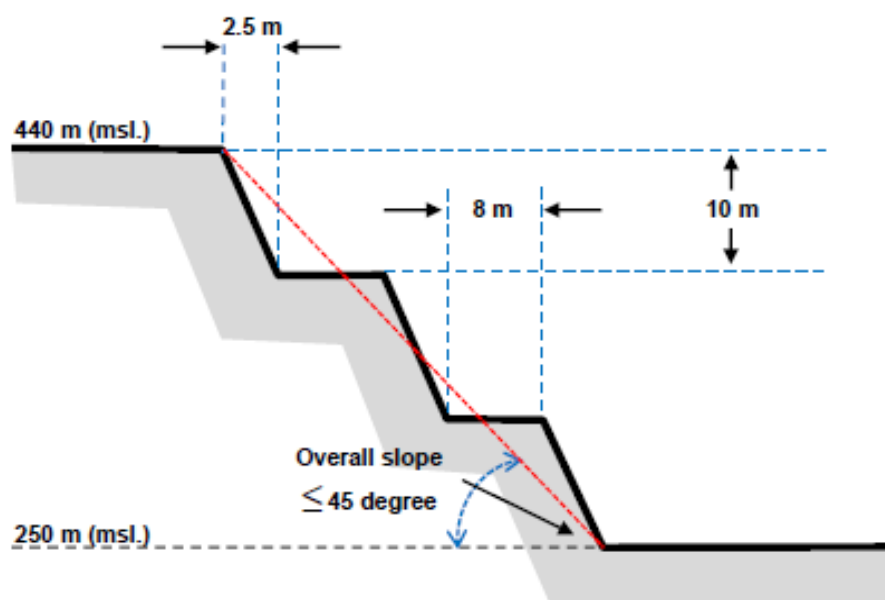
รูปที่ 10.3 - 1 แสดงลักษณะการออกแบบหน้าเหมืองแบบชั้นบันได

ชั้นบันไดช่วงการผลิต (Operating bench)

ชั้นบันไดช่วงสุดท้ายของการผลิต (Final pit)

การเปิดหน้าเหมืองจะเปิดเป็นลักษณะขั้นบันได โดยลักษณะของขั้นบันไดในช่วงการผลิต (Operating bench) ออกแบบให้แต่ละขั้นมีความสูง 5 เมตร มีความกว้างไม่น้อยกว่า 8 เมตร และมีความลาดเอียงประมาณ 76 องศา สำหรับในช่วงสุดท้ายของการผลิต (Final pit) ออกแบบให้ขั้นบันไดแต่ละขั้นมีความสูง 10 เมตร และมีความกว้างไม่น้อยกว่า 8 เมตร ทั้งนี้จะรักษาให้มีความลาดเอียงทั้งหมดของหน้าเหมือง ไม่เกิน 45 องศา เพื่อป้องกันมิให้เกิดการพังถล่ม ซึ่งจะทำให้หน้าเหมืองมีสภาพที่ปลอดภัยอยู่เสมอ

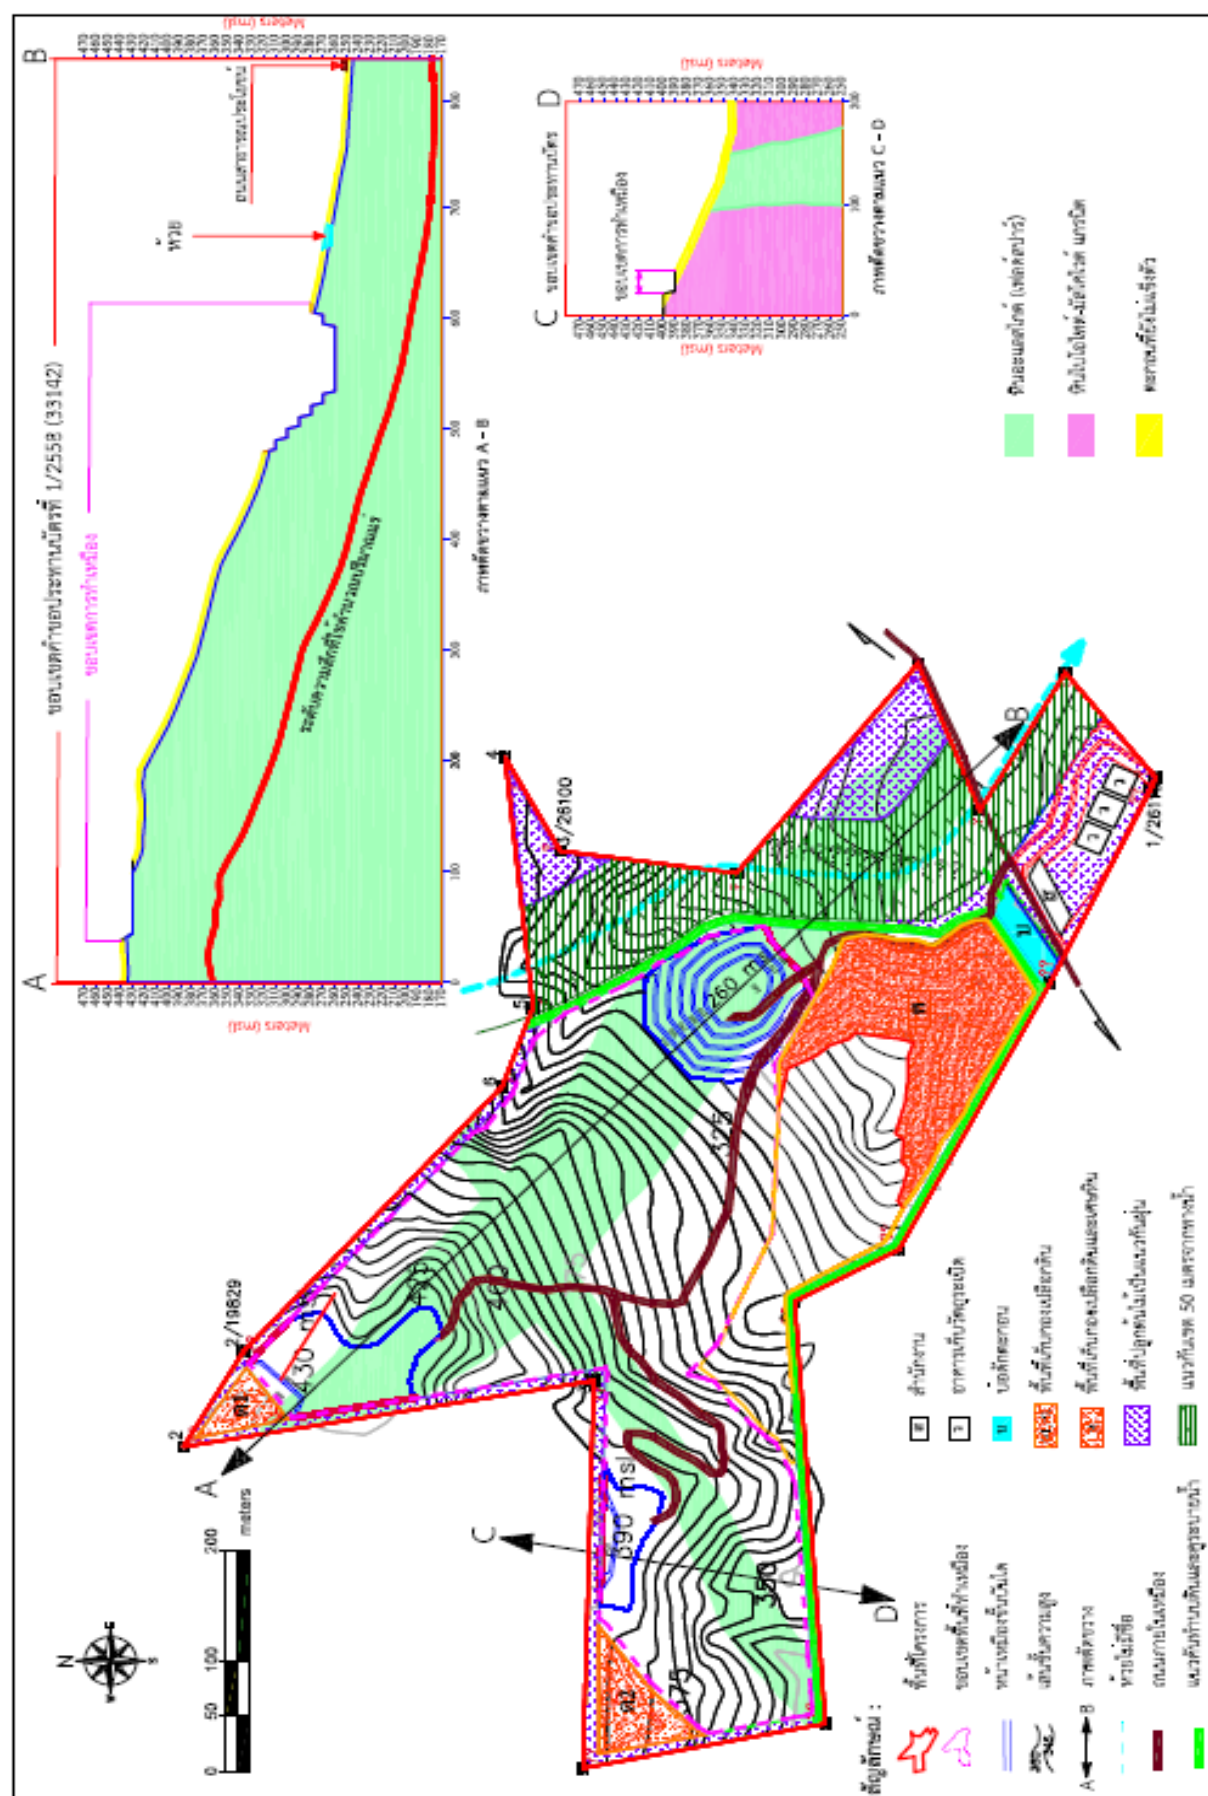
รูปที่ 10.3 - 3 แสดงขอบเขตการทำเหมืองตามแผนผังโครงการ เมื่อนับลำดับที่ 2

ช่วงปีที่ 2 จะทำเหมืองผลิตแร่เฟลด์สปาร์ บริเวณ “ห1” ตั้งแต่ระดับ 320 เมตร จนถึงระดับ 260 เมตร จากระดับน้ำทะเลปานกลาง โดยจะนำเปลือกดินไปเก็บยังที่เก็บกองเปลือกดินที่อักษร “ด1” และ “ด2” โดยพื้นที่ “ด1” เก็บกองประมาณ 5,000 ลูกบาศก์เมตร และ พื้นที่ “ด2” เก็บกองประมาณ 150,000 ลูกบาศก์เมตร จะนำไปเก็บที่พื้นที่เก็บกองเปลือกดินและเศษหินที่อักษร “ค” การทำเหมืองในช่วงนี้ จะกำหนดให้เริ่มทำการฟื้นฟูพื้นที่บริเวณเก็บกองเปลือกดิน “ด1” และ “ด2” ซึ่งมีเนื้อที่ประมาณ 4.31 ไร่ โดยปรับสภาพพื้นที่ให้เหมาะสมต่อการปลูกพืชคลุมดินและไม้ยืนต้น (รูปที่ 10.3 - 3)

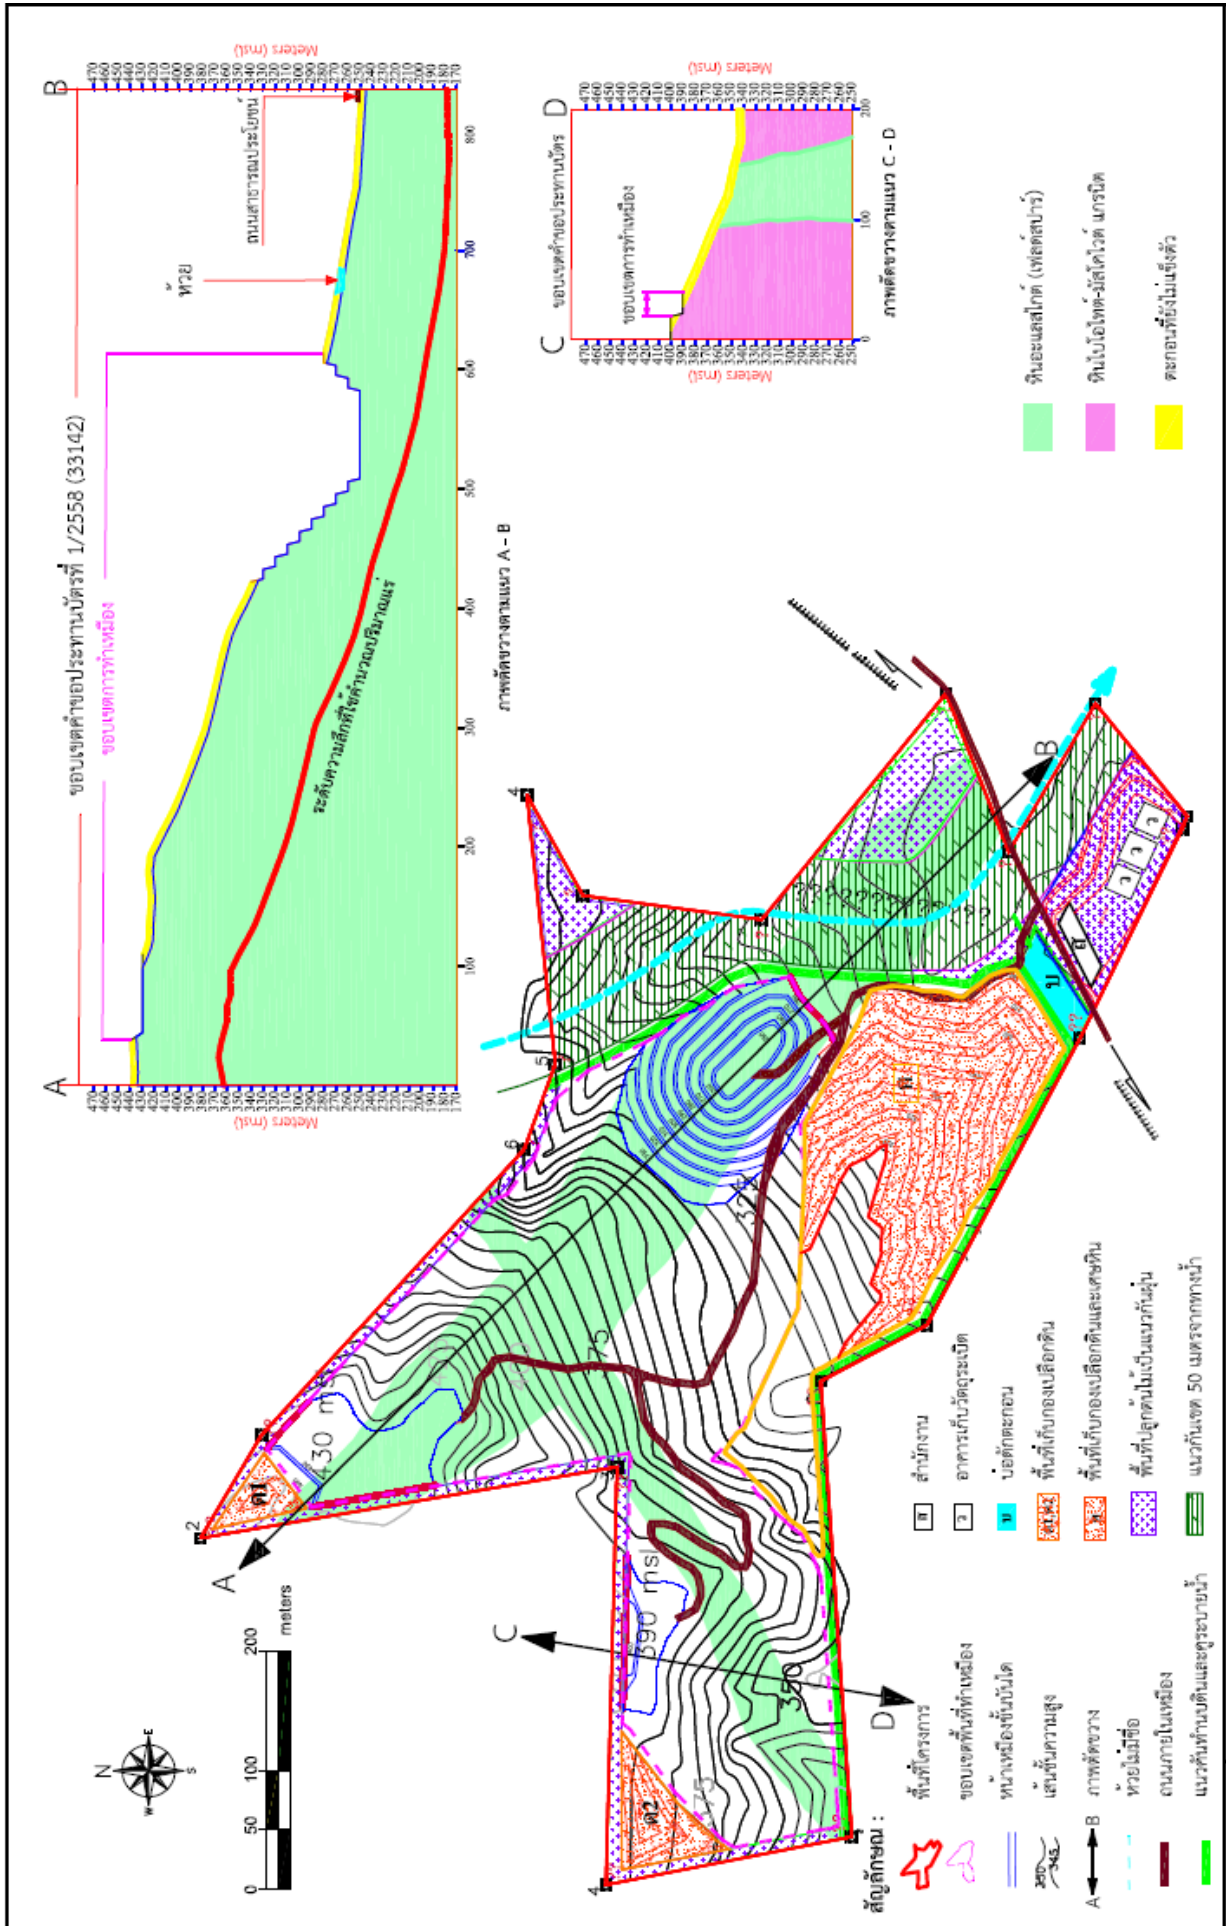
รูปที่ 10.3 - 4 แสดงขอบเขตการทำเหมืองตามแผนผังโครงการ เมื่อสิ้นสุดปีที่ 3

ช่วงปีที่ 3 จะทำเหมืองผลิตแร่เฟลด์สปาร์ บริเวณ “ห1” ตั้งแต่ระดับ 340 เมตร จนถึงระดับ 250 เมตร จากระดับน้ำทะเลปานกลาง โดยจะนำเปลือกดินประมาณ 60,000 ลูกบาศก์เมตร และเศษหินประมาณ 150,000 ลูกบาศก์เมตร ไปเก็บกองที่พื้นที่เก็บกองเปลือกดิน และเศษหิน ที่อักษร “ค” การทำเหมืองในช่วงนี้จะมีการฟื้นฟูพื้นที่บริเวณกองเก็บเปลือกดิน “ด1” และ “ด2” โดยการปลูกพืชคลุมดินและไม้ยืนต้น และดูแลรักษาพันธุ์ไม้ให้เจริญเติบโต (รูปที่ 10.3 - 4)

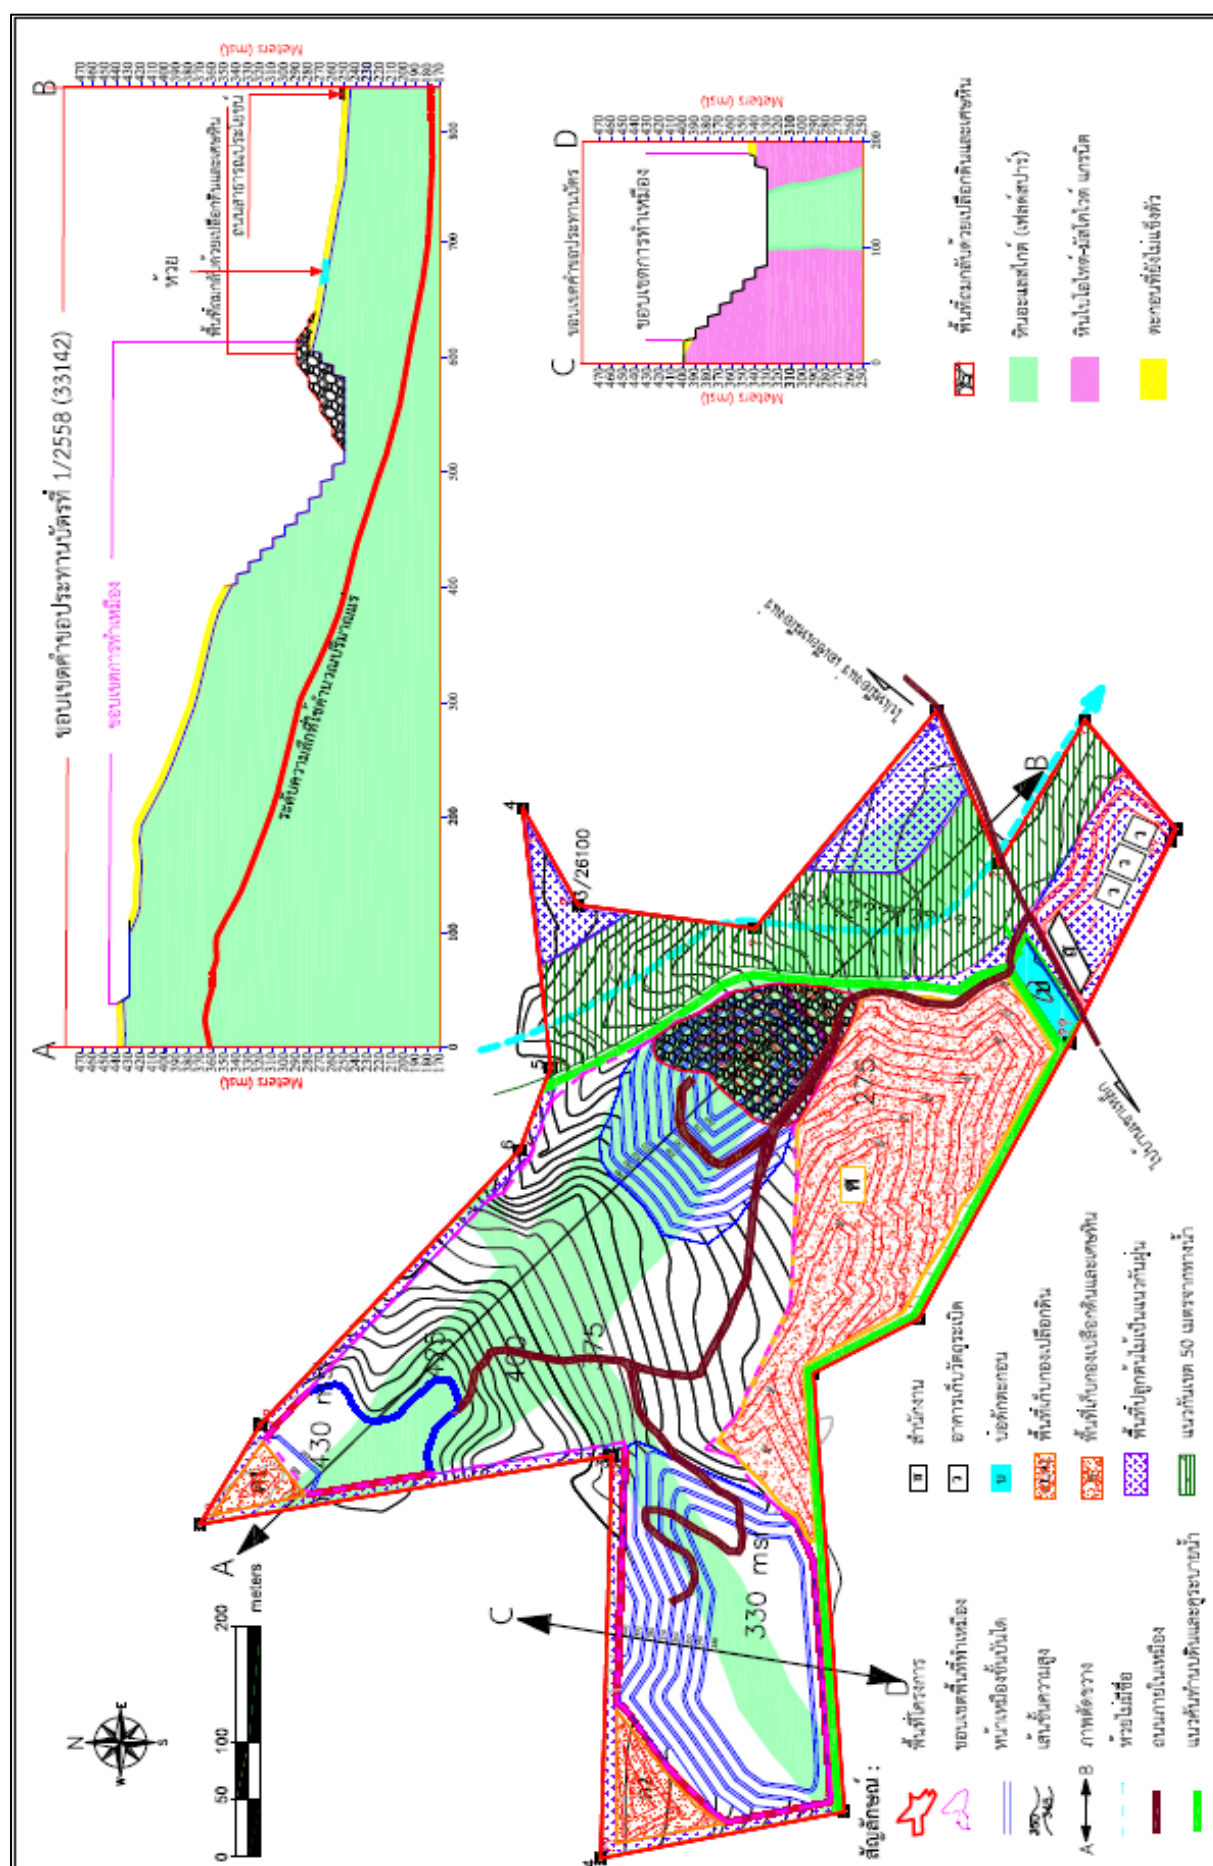
รูปที่ 10.3 - 5 แสดงขอบเขตการทำเหมืองตามแผนผังโครงการ เมื่อสิ้นสุดปี 4 - 6

ช่วงปีที่ 4 - 6 จะทำเหมืองผลิตแร่เฟลด์สปาร์บริเวณ “ห1” ตั้งแต่ระดับ 350 เมตร จนถึงระดับ 250 เมตร จากระดับน้ำทะเลปานกลาง และจะผลิตบริเวณ “ห2” ตั้งแต่ระดับ 390 เมตร จากระดับน้ำทะเลปานกลาง ถึงระดับ 330 เมตร จากระดับน้ำทะเลปานกลาง โดยนำเปลือกดินประมาณ 90,000 ลูกบาศก์เมตรไปเก็บยังที่เก็บกองเปลือกดินและเศษหิน “ศ” ส่วนเปลือกดินที่เหลืออีกประมาณ 80,000 ลูกบาศก์เมตรจะนำไปถมกลับร่วมกับเศษหินอีกประมาณ 350,000 ลูกบาศก์เมตร บริเวณ “ห1” ซึ่งเป็นพื้นที่ที่ผ่านการทำเหมืองมาแล้ว (รูปที่ 10.3 - 5)

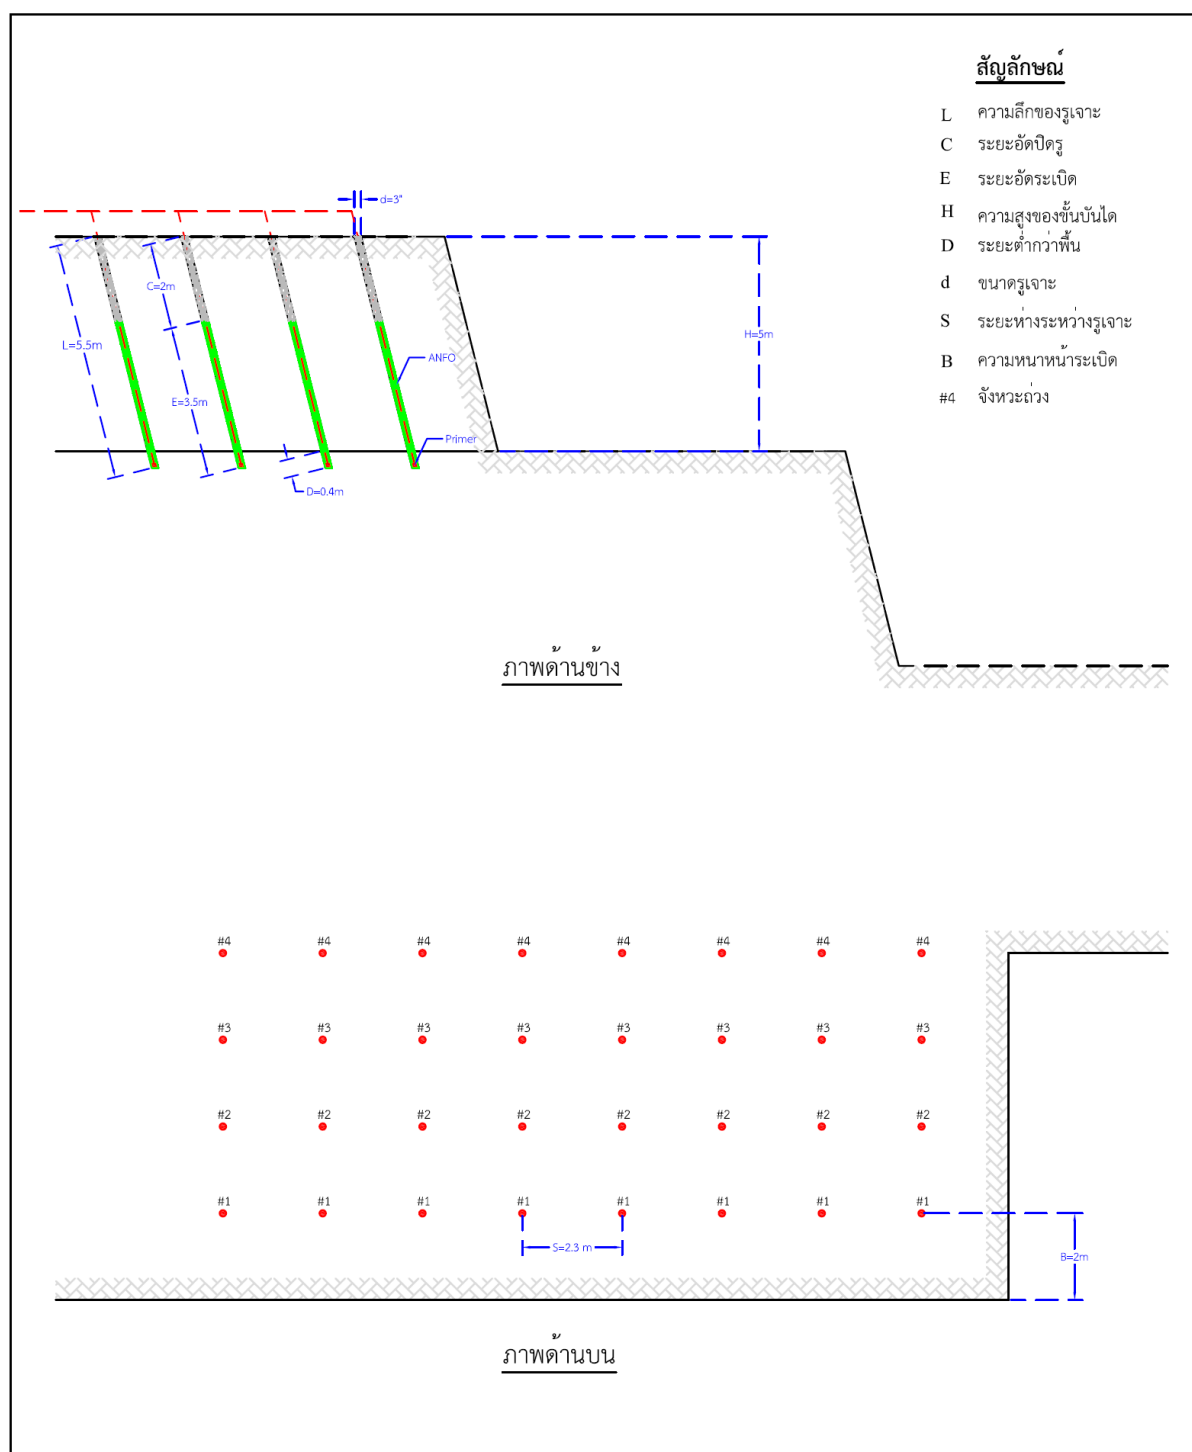
รูปที่ 10.3 - 6 แสดงแบบการเจาะรูระเบิดด้วยเครื่องเจาะ Hydraulic Crawler Drill

การทำเหมืองจะใช้เครื่องเจาะ Hydraulic Crawler Drill ขนาดดอกเจาะ ประมาณ 3 นิ้ว จำนวน 1 คัน ทำการเจาะระเบิด โดยใช้วัตถุระเบิดชนิดอิมัลชันและแอมโมเนียมไนเตรทผสมน้ำมันดีเซล อัตราส่วน 94:6 โดยน้ำหนัก ปริมาณวัตถุระเบิดที่ใช้ต่อรู ประมาณ 13.2 กิโลกรัม ปริมาณวัตถุระเบิดที่ใช้ต่อจันทะถ่วงไม่เกิน 105.6 กิโลกรัมต่อจันทะถ่วง หรือ 8 รูต่อจันทะถ่วง โดยชั้นล่างสุดบรรจุ Primer ซึ่งประกอบด้วยอิมัลชันเป็นวัตถุระเบิดแรงสูงและกระตุ้นด้วยแก๊ปไฟฟ้าแบบจันทะถ่วง ปิดปากรูด้วยเศษแร่ที่เกิดจากการเจาะ แบบแผนการเจาะระเบิดดัง (ตารางที่ 10.3 - 1) และ (รูปที่ 10.3 - 6) อย่างไรก็ตามระยะต่างๆ สามารถทำการปรับเปลี่ยนได้ตามความเหมาะสม ทั้งนี้ ขึ้นอยู่กับลักษณะทางธรณีวิทยาโครงสร้างของแต่ละพื้นที่ และขนาด Fragment ที่เหมาะสมกับการทำงานของเครื่องจักร แต่การออกแบบจะอยู่ภายใต้หลักวิศวกรรมและมีการควบคุมปริมาณการใช้วัตถุระเบิดในแต่ละจันทะถ่วง เพื่อให้สามารถควบคุมแรงสั่นสะเทือน เสียง และหินปลิวจากการระเบิดให้ค่าไม่เกินมาตรฐานสากล โดยระเบิดวันละไม่เกิน 1 ครั้ง ระหว่างเวลา 16.00 – 17.00 นาฬิกา โดยก่อนการระเบิดจะจัดเจ้าหน้าที่ตรวจตราในรัศมี 100 เมตร และให้สัญญาณเตือนให้ได้ยินในรัศมี 500 เมตร

ข้อมูลการเจาะระเบิดด้วยเครื่องเจาะ Hydraulic Crawler Drill		Ø 3 นิ้ว
1. ความสูงชันบันได (ม.)		5
2. ความลึกรูเจาะ (ม.)		5.5
3. ระยะ Burden (ม.)		2
4. ระยะ Spacing (ม.)		2.3
5. ระยะ Stemming (ม.)		2
6. ระยะ Column Charge (ม.)		3.5
7. จำนวนวัตถุระเบิดทั้งหมด (กก./รูระเบิด)		13.2
8. Specific Drilling (ม./ลบ.ม.)		0.2
9. Specific Charge (กก./ลบ.ม.)		0.57

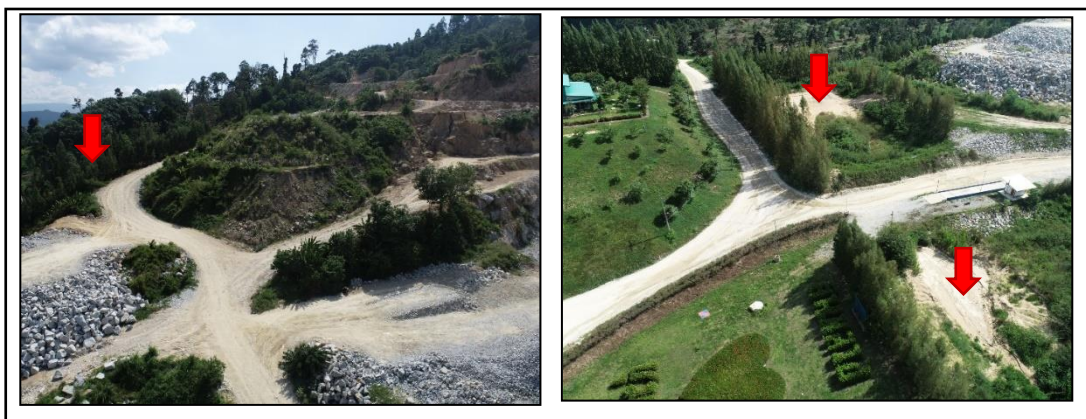
2. สร้างคันทำนบดินซึ่งมีด้านบนกว้าง 3 เมตร ด้านล่างกว้าง 5 เมตร สูง 1 เมตร และขุดร่องระบายน้ำขนาดกว้าง 2 เมตร ความลึก 1 เมตร ท้องร่องน้ำกว้าง 1 เมตร ตามแนวเขตโครงการ ทางด้านทิศตะวันตก ทิศใต้ และทิศตะวันออก เพื่อระบายน้ำลงสู่บ่อดักตะกอนต่อไป พร้อมทั้งขุดบ่อดักตะกอน จำนวน 2 บ่อ ได้แก่ บริเวณ “บ” ขนาดพื้นที่ 1.35 ไร่ ลึก 3 เมตร และ บริเวณ “บ1” ขนาดพื้นที่ 1.5 ไร่ ลึก 3 เมตร และให้ทำประตูระบายน้ำ ล้นจากบ่อดักตะกอน “บ” เพื่อให้น้ำไหลล้นผ่านลงบ่อดักตะกอน “บ1” ตามลำดับ ในบริเวณพื้นที่ด้านตะวันออกเฉียงใต้ของคำขอประทานบัตรเพื่อป้องกันการชะล้างตะกอนมูลดินออกสู่ภายนอก	โครงการได้ดำเนินการสร้างคันทำนบดิน ขุดร่องระบายน้ำ และบ่อดักตะกอนเรียบร้อยแล้ว ตามรูปที่ 1.4	-

รูปที่ 1.4 สร้างคันทำนบกั้นดิน เพื่อบังคับให้น้ำไหลผ่านปอดักตะกอน

2. สร้างคันทำนบดินซึ่งมีด้านบนกว้าง 3 เมตร ด้านล่างกว้าง 5 เมตร สูง 1 เมตร และขุดร่องระบายน้ำขนาดกว้าง 2 เมตร ความลึก 1 เมตร ท่อร่องน้ำ กว้าง 1 เมตร ตามแนวเขตโครงการทางด้านทิศตะวันตก ทิศใต้ และทิศตะวันออก เพื่อระบายน้ำลงสู่บ่อดักตะกอนต่อไป	โครงการได้ดำเนินการสร้างคันทำนบดินและร่องระบายน้ำตามมาตรการป้องกันและแก้ไขผลกระทบสิ่งแวดล้อมเรียบร้อยแล้ว ตามรูปที่ 1.4	-

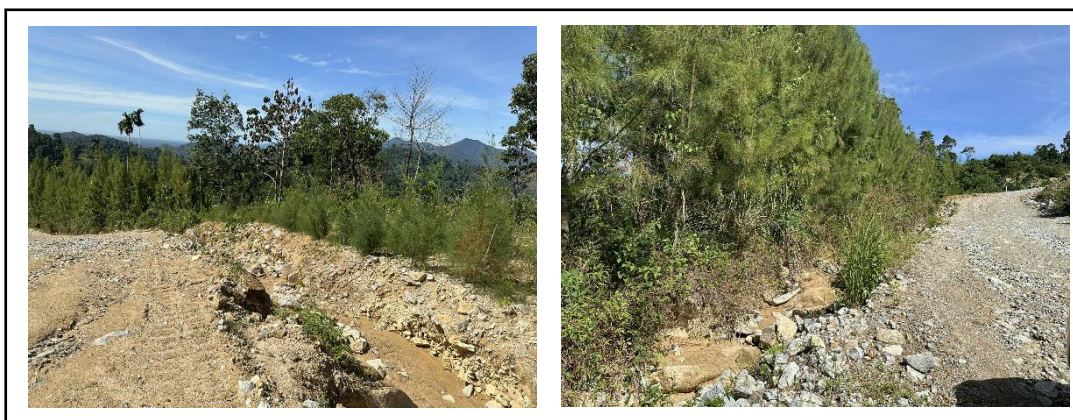
3. ปลูกพืชคลุมดิน ได้แก่ ถั่วลาย ถั่วฮามาตา และหญ้าแฝก และพันธุ์ไม้ท้องถิ่น เช่น ไข่เขียว เหยียง ดินเบ็ด ชะมวง ตะเคียน สะตอ มะเดื่อปล้องและคอแลน เป็นต้น บนคันทำนบดิน เพื่อป้องกันการชะล้างพังทลายของคันทำนบและป้องกันผลกระทบ ต่อพื้นที่ข้างเคียง โดยปลูกเป็นแถวแบบสลับฟันปลา ระยะห่างประมาณ 2 x 2 เมตร	โครงการได้ดำเนินการปลูกพืชคลุมดินเรียบร้อยแล้ว ตามรูปที่ 1.5	-

รูปที่ 1.5 ปลุกพืชคลุมดิน บนคันทำนบกั้นดิน พื้นที่เว้นไม่ทำเหมือนจากแนวขอบเขตประทานบัตร และพื้นที่เว้นไม่ทำเหมือนที่ห่างจากทางน้ำและทางสาธารณะประโยชน์เป็นระยะ 50 เมตร

1.2 คุณภาพอากาศ	1. ปลูกพืชคลุมดิน ได้แก่ ถั่วลาย ถั่วฮามาตา และหญ้าแฝก และพันธุ์ไม้ท้องถิ่น เช่น ไข่เขียว เหยียง ดินเบ็ด ชะมวง ตะเคียน สะตอ มะเดื่อปล้องและคอแลน เป็นต้น บนคันทำนบดิน พื้นที่เว้นไม่ทำเหมืองจากแนวขอบประทานบัตร ระยะประมาณ 6 เมตร ทางด้านทิศใต้ของพื้นที่โครงการบริเวณหมุดที่ 14, 15, 16 และ 17 พื้นที่เว้นจากขอบเขตคำขอประทานบัตร ระยะ 10 เมตร ด้านทิศตะวันตกและทิศเหนือของพื้นที่โครงการบริเวณหมุดที่ 8, 9, 10, 11, 12, 13 และ 14 และบริเวณพื้นที่เว้นไม่ทำเหมืองที่ห่างจากทางน้ำและทางสาธารณะประโยชน์เป็นระยะ 50 เมตร เพื่อเป็นแนวกันชนป้องกันฝุ่นละอองแพร่กระจายออกสู่ภายนอกจนส่งผลกระทบต่อพื้นที่ข้างเคียง โดยปลูกเป็นแถวแบบสลับฟันปลา ระยะห่างประมาณ 2 x 2 เมตร	โครงการได้ดำเนินการปลูกพืชคลุมดินตามมาตรการป้องกันและแก้ไขผลกระทบสิ่งแวดล้อมแล้ว ตามรูปที่ 1.5	-

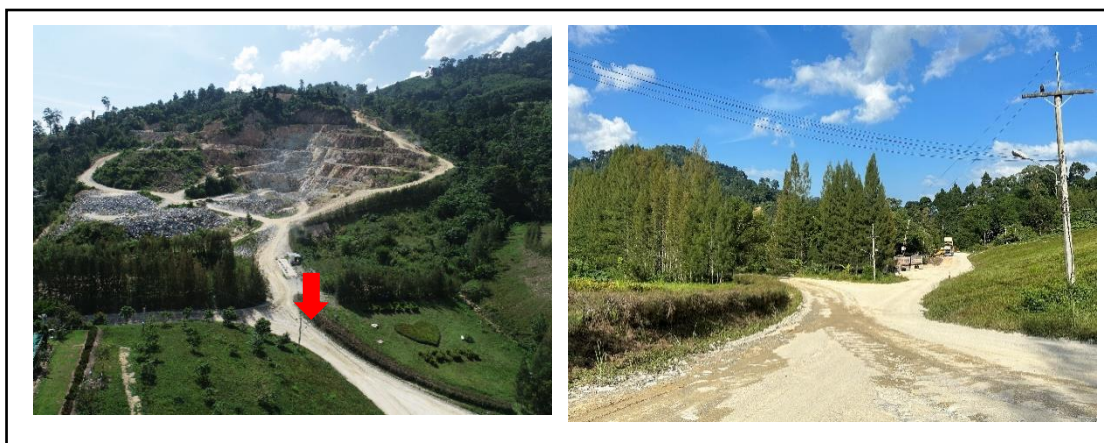
2. ให้ปรับปรุงเส้นทางลำเลียงหินภายในพื้นที่โครงการ ได้ทำถนนขนาดกว้าง 10 เมตร ความลาดชันไม่เกิน 10% ตามกฎหมายของวิศวกรรมสถานแห่งประเทศไทย ในพระบรมราชูปถัมภ์	โครงการได้ปรับปรุงเส้นทางลำเลียงหินภายในพื้นที่โครงการ ให้มีความเหมาะสมกับการใช้งานอย่างสม่ำเสมอ ตามรูปที่ 1.6	-

รูปที่ 1.6 ปรับปรุงเส้นทางลำเลียงหินภายในพื้นที่โครงการให้มีความเหมาะสมกับการใช้งานอย่างสม่ำเสมอ

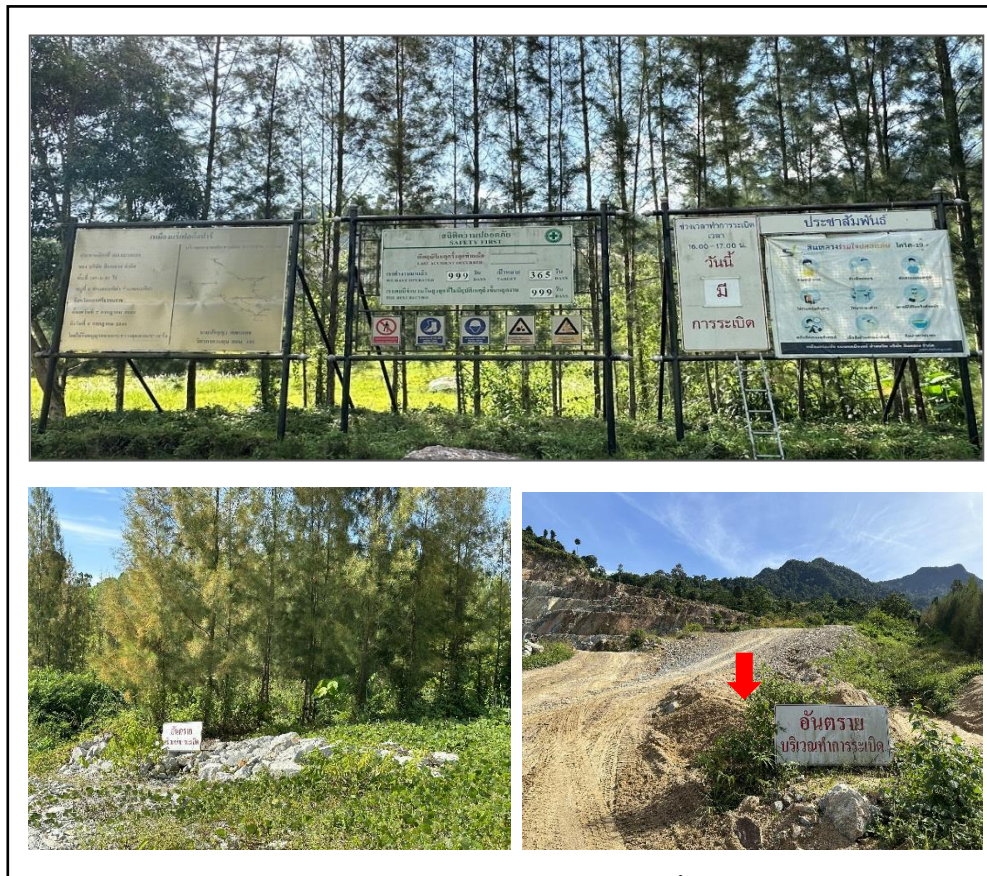
2. ทำป้ายเตือน “อันตรายจากการระเบิด” พร้อมทั้งระบุช่วงเวลาที่ทำกาการระเบิด ติดตั้งไว้ริมเส้นทางที่อยู่ใกล้เคียงพื้นที่โครงการและตามแนวเขตพื้นที่ประทานบัตร บริเวณที่สามารถมองเห็นได้ชัดเจน	โครงการได้ติดตั้งป้ายเตือนดังกล่าวไว้ที่ พิกัด 581301E, 971034N ตามรูปที่ 1.7	-

รูปที่ 1.7 ป้ายเตือน “อันตรายจากการกระเปิด” พร้อมทั้งระบุช่วงเวลาที่ทำการกระเปิด

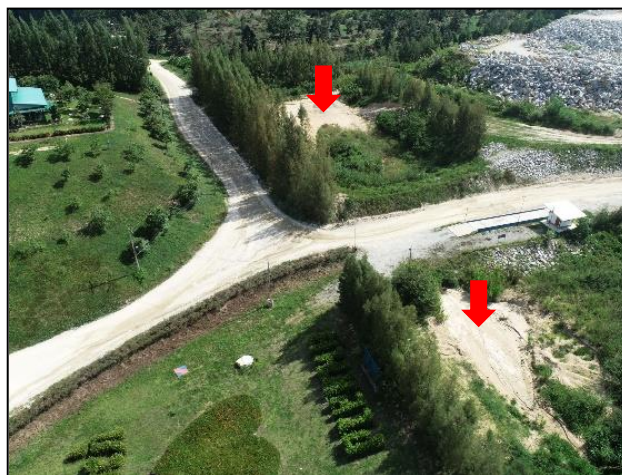
1.4 อุทกวิทยาและคุณภาพน้ำ	1. สร้างบ่อดักตะกอน จำนวน 2 บ่อ ได้แก่ บริเวณ “บ” ขนาดพื้นที่ 1.35 ไร่ลึก 3 เมตร และ บริเวณ “บ1” ขนาดพื้นที่ 1.5 ไร่ลึก 3 เมตร และให้ทำประตูระบายน้ำล้นจากบ่อดักตะกอน “บ” เพื่อให้น้ำไหลลงผ่านลงบ่อดักตะกอน “บ1” ตามลำดับ เพื่อให้สามารถรองรับน้ำผิวดินที่ไหลมาได้อย่างเพียงพอ	โครงการได้สร้างบ่อดักตะกอนจำนวน 2 บ่อ ตามมาตรการป้องกันและแก้ไขผลกระทบสิ่งแวดล้อมเรียบร้อยแล้ว ตามรูปที่ 1.8	-

รูปที่ 1.8 บ่อดักตะกอน ขนาดพื้นที่ 1.35 ไร่ ลึก 3 เมตร และ บ่อดักตะกอน ขนาดพื้นที่ 1.5 ไร่ ลึก 3 เมตร

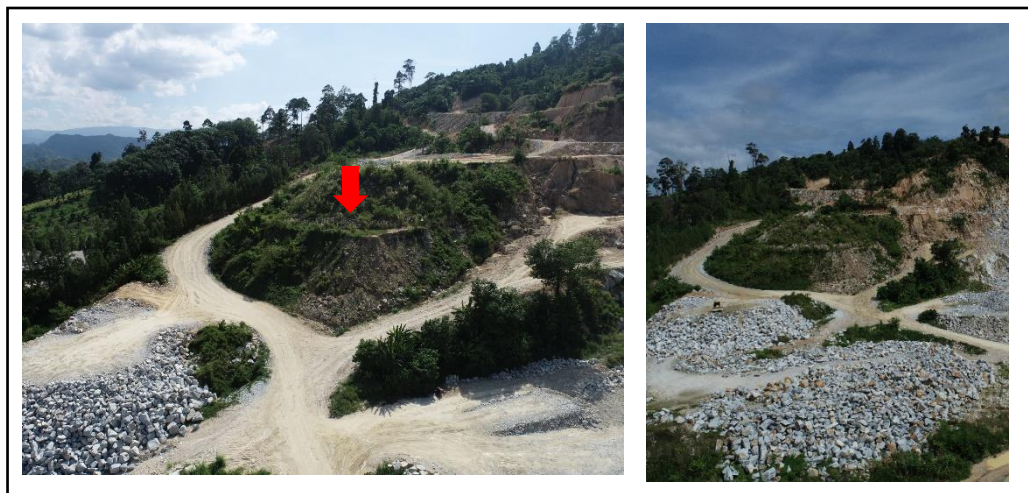
1.5 ทรัพยากรดินและดินกล่ม	1. จัดเตรียมพื้นที่เก็บกองเปลือกดินและบริเวณพื้นที่เก็บกองเปลือกดินและเศษหินในบริเวณพื้นที่โครงการเนื้อที่ประมาณ 36.11 ไร่ พร้อมทั้งสร้างแนวคันทำนบดินอัดแน่นและบ่อดักตะกอนให้แล้วเสร็จก่อนเปิดทำเหมือง	โครงการจัดเตรียมพื้นที่เก็บกองเปลือกดินและบริเวณพื้นที่เก็บกองเปลือกดินและเศษหินในบริเวณพื้นที่โครงการ พร้อมทั้งสร้างแนวคันทำนบดินอัดแน่นและบ่อดักตะกอนเสร็จก่อนเปิดการทำเหมืองแล้ว ตามรูปที่ 1.9	-

รูปที่ 1.9 พื้นที่เก็บกองเปลือกดิน

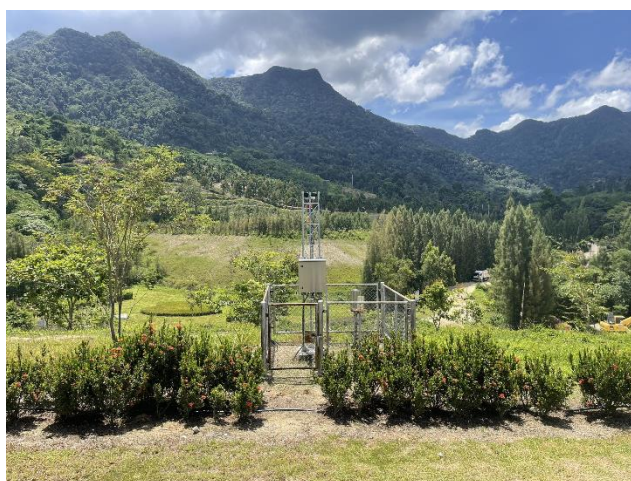
2. ติดตั้งระบบเตือนภัยล่วงหน้า (Early Warning) ตามรูปแบบของกรมทรัพยากรน้ำ ประกอบด้วยเครื่องวัดปริมาณน้ำฝน เครื่องรับส่งสัญญาณ และสัญญาณไฟเตือนภัย ไว้ภายในเขตพื้นที่โครงการ โดยระบบการเตือนภัย แบ่งออกเป็น 3 ระดับ คือ - ระดับที่ 1 สัญญาณไฟสีเขียว หมายถึง มีปริมาณน้ำฝนสะสม 12 ชั่วโมงเท่ากับ 82.5 มิลลิเมตร จะมีเสียงดังเตือนทุกๆ 20 นาที ดังนาน 10 วินาที ให้มีการเฝ้าระวังและตรวจสอบพื้นที่โครงการในบริเวณต่างๆ เช่นประตูระบายน้ำ บ่อดักตะกอน หน้าเหมือง พื้นที่โรงแต่งแร่ กองมูลดินเศษหินเป็นต้น และคอยติดตามสถานการณ์อย่างต่อเนื่อง - ระดับที่ 2 สัญญาณไฟสีเหลือง หมายถึง มีปริมาณน้ำฝนสะสม 12 ชั่วโมง เท่ากับ 97.5 มิลลิเมตร จะมีเสียงดังเตือนทุกๆ 15 นาที ดังนาน 10 วินาที ให้เตรียมตัวพร้อมรับสถานการณ์ โดยตรวจสอบความมั่นคงแข็งแรงของคันทำนบดินอัดแน่น และเสถียรภาพบริเวณหน้าเหมือง การระบายน้ำในประตูระบายน้ำ บ่อดัก	โครงการ ติดตั้งระบบเตือนภัยล่วงหน้า (Early Warning) ตามรูปแบบของกรมทรัพยากรน้ำไว้ที่ พิกัด 581180E, 970962N เมื่อวันที่ 13 มีนาคม 2561 ตามรูปที่ 1.10	-

รูปที่ 1.10 ติดตั้งระบบเตือนภัยล่วงหน้า (Early Warning)

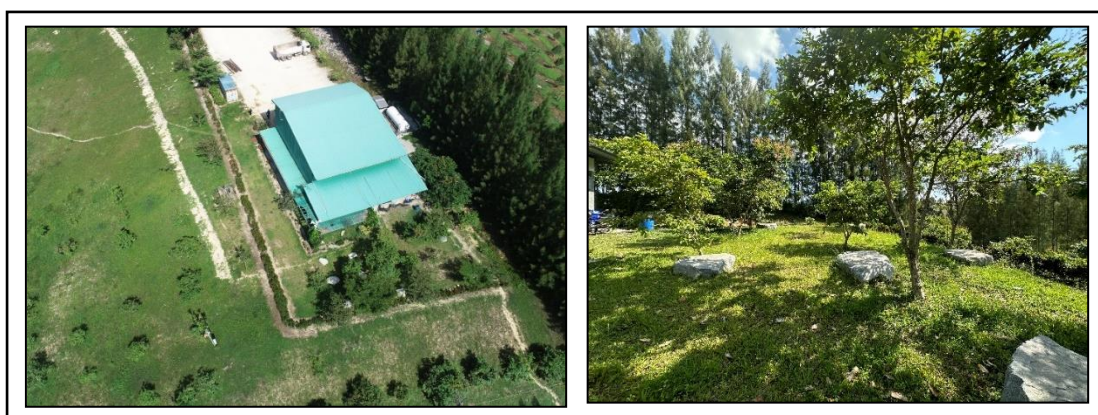
2.ปลูกไม้ยืนต้นท้องถิ่นในพื้นที่ที่ไม่มีการใช้ประโยชน์เพื่อการทำเหมืองและกิจกรรมที่เกี่ยวข้อง เช่น ไข่เขียว เหยียง ดินเป็ด ชะมวง ตะเคียน สะตอ มะเดื่อปล้อง และคอแลน เป็นต้น	โครงการได้ปลูกไม้ยืนต้นท้องถิ่นในพื้นที่ที่ไม่มีการใช้ประโยชน์เพื่อการทำเหมืองและกิจกรรมที่เกี่ยวข้องอย่างต่อเนื่องแล้ว ตามรูปที่ 1.11	-

รูปที่ 1.11 ปลุกต้นไม้โตเร็วไว้ตามแนวคันดิน และบริเวณที่ว่างในเขตพื้นที่เว้นไม้ทำเหมืองอย่างต่อเนื่อง

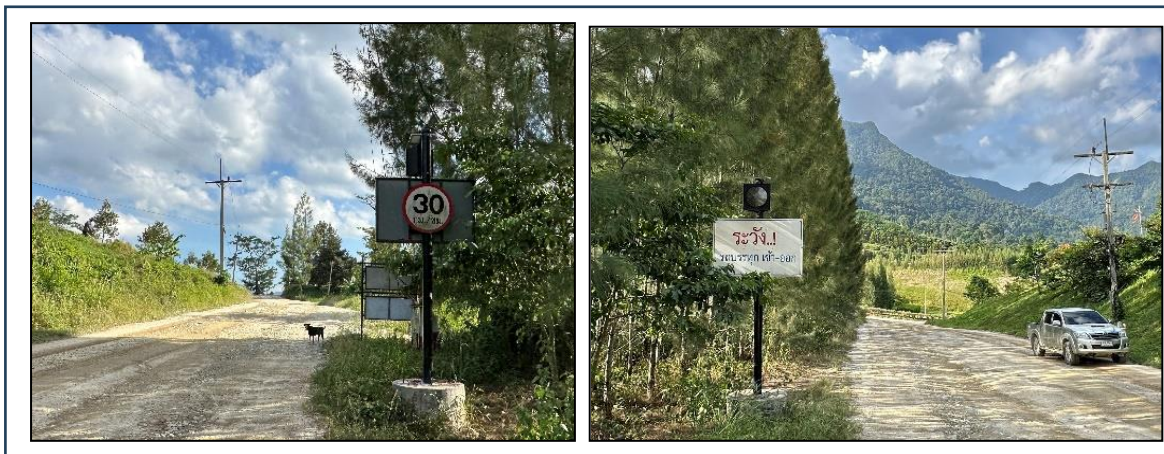
3.2 การคมนาคม	1. จัดทำป้ายสัญญาณเตือนภัย เช่น ป้ายเตือนชะลอความเร็ว และหรือสัญญาณไฟกระพริบบริเวณถนนด้านหน้าโครงการ ก่อนเลี้ยวเข้า-ออก พร้อมทั้งดูแลป้ายและสัญญาณไฟให้อยู่ในสภาพใช้งานได้ดียู่เสมอ	โครงการได้ติดตั้งไฟกระพริบไว้บริเวณพิกัด 581180E, 970962N และพิกัด 581430E, 971076N พร้อมทั้งบำรุงรักษาให้สามารถใช้งานได้ปกติเสมอ ตามรูปที่ 1.12	-

รูปที่ 1.12 ติดตั้งไฟกระพริบไว้บริเวณถนนโครงการ ก่อนเลี้ยวเข้า-ออก

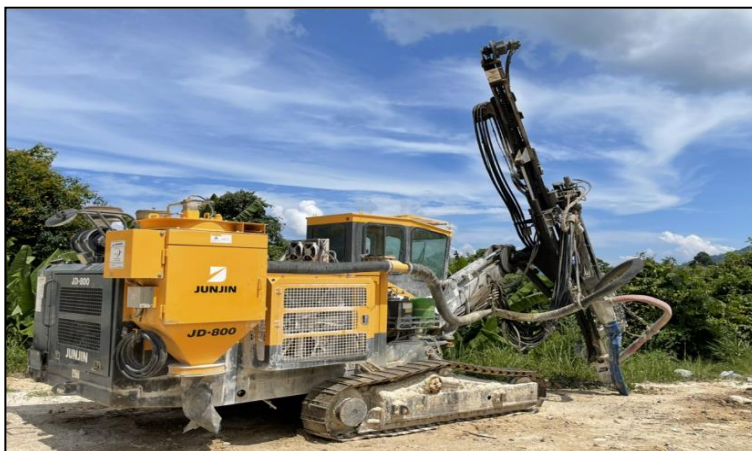
รูปที่ 1.16 โครงการใช้รถเจาะไฮดรอลิกยี่ห้อ Junjin ที่มีเครื่องดูดฝุ่นและมีการดูแลให้ใช้งานได้อย่างมีประสิทธิภาพ

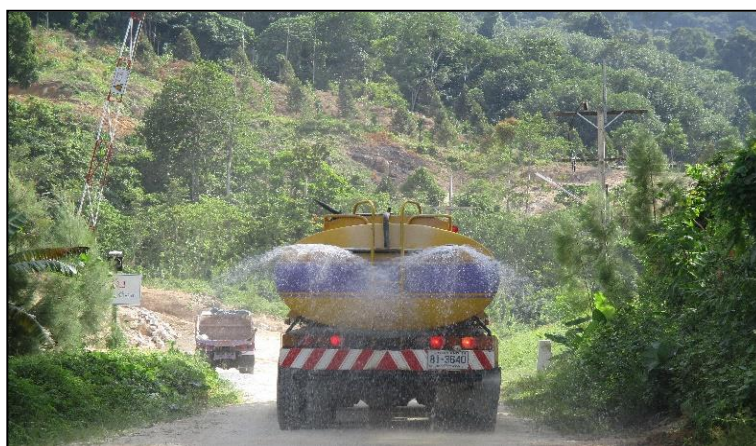
รูปที่ 1.17 โครงการมีการใช้รถบรรทุกฉีดพรมพรมน้ำบนเส้นทางขนส่งแร่ช่วงที่เป็นถนนลูกรังเป็นระยะๆ วันละ 4 ครั้ง หรือขึ้นอยู่กับสภาพอากาศในแต่ละวัน

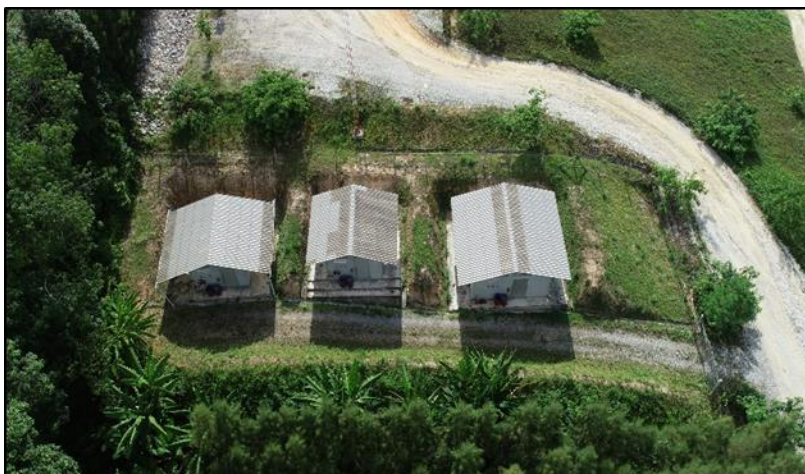
รูปที่ 1.22 มีคลังเก็บดินระเบิดแยกกับคลังเก็บเชื้อปะทุ และมีกำแพงดินกั้นตามแบบกระทรวงกลาโหม

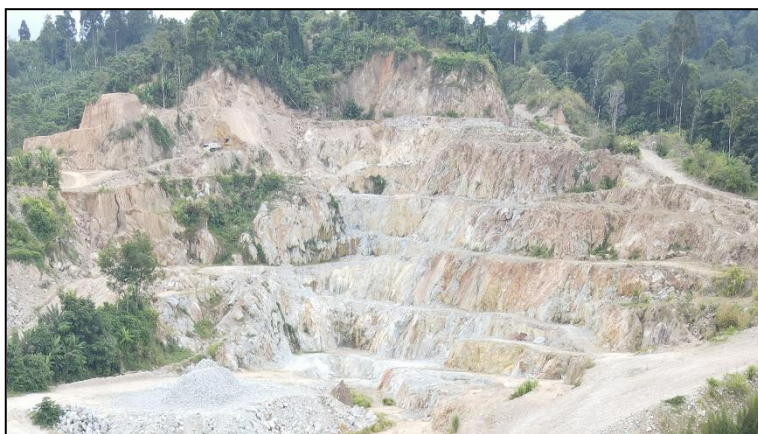
รูปที่ 1.27 โครงการออกแบบหน้าเหมืองให้มีชั้นบันไดให้ปลอดภัยเสมอ

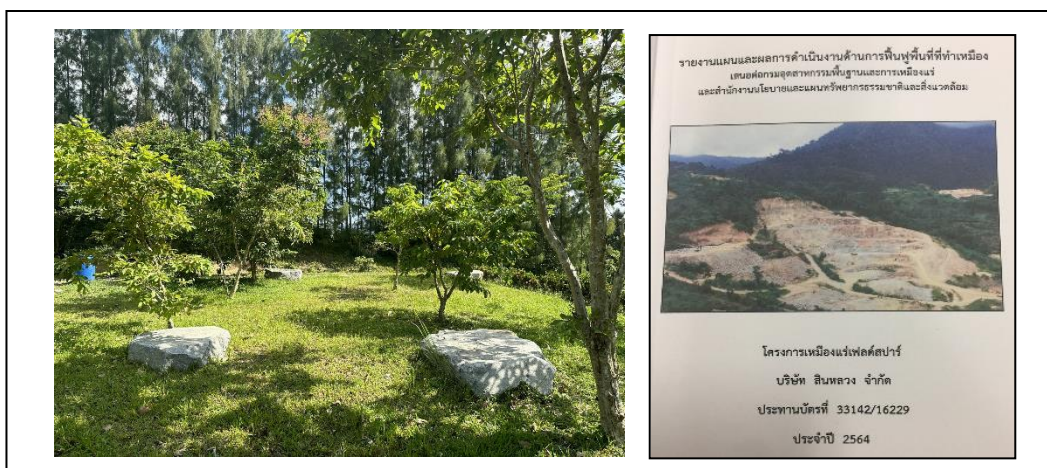
รูปที่ 1.33 โครงการได้ฟื้นฟูพื้นที่ผ่านการทำเหมืองตามแผนการฟื้นฟูที่กำหนดไว้แล้วและจัดทำรายงานแผนและผลการดำเนินงานด้านการฟื้นฟูพื้นที่ทำเหมืองแร่เฟลด์สปาร์ ประทานบัตรที่ 33142/16229

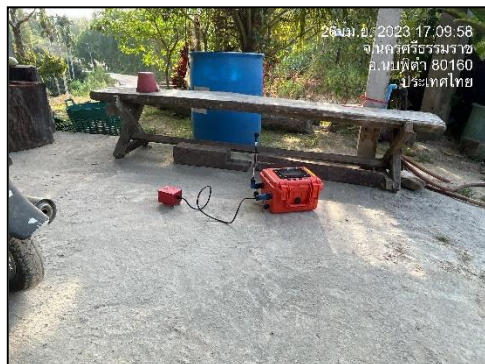
รูปที่ 2.3 - 1 การตรวจวัดแรงสั่นสะเทือนบริเวณบ้านของราษฎรหลังที่อยู่ใกล้พื้นที่โครงการมากที่สุด
