โครงการ ไอดีโอ โมบี บางซื่อ แกรนด์ อินเทอร์เน็ต ตั้งอยู่ที่ถนนประชาชื่น แขวงบางซื่อ เขตบางซื่อ กรุงเทพมหานคร มีขนาด พื้นที่ 2-3-46.9 ไร่ (4,587.6 ตารางเมตร) ดำเนินการโดยบริษัท อนันดา เอ็มเอฟ เอเชีย เตาปูน จำกัด สำนักงานตั้งอยู่เลขที่ 99/1 หมู่ที่ 14 ซอยหมู่บ้านวินด์มิลล์ ถนนบางนา-ตราด ตำบลบางพลีใหญ่ อำเภอบางพลี จังหวัดสมุทรปราการ สำหรับการดำเนินโครงการ ไอดีโอ โมบี บางซื่อ แกรนด์ อินเทอร์เน็ต มีลักษณะเป็นอาคารชุดพักอาศัย ขนาดความสูง 32 ชั้น จำนวน 1 อาคาร มีจำนวนห้องชุดประมาณ 666 ห้อง แบ่งเป็น ห้องชุดเพื่อการพักอาศัย 661 ห้อง และห้องชุดเพื่อการพาณิชย์ (ร้านค้า) จำนวน 5 ห้อง ทั้งนี้ โครงการเข้าข่ายที่จะต้องศึกษาและจัดทำรายงานการวิเคราะห์ผลกระทบสิ่งแวดล้อม ในชั้นของการขออนุญาตก่อสร้างตามประกาศกระทรวงทรัพยากรธรรมชาติและสิ่งแวดล้อม เรื่อง กำหนดประเภทและขนาดของโครงการหรือกิจการซึ่งต้องจัดทำรายงานการวิเคราะห์ผลกระทบสิ่งแวดล้อมและหลักเกณฑ์วิธีการ ระเบียบปฏิบัติ และแนวทางการจัดทำรายงานการวิเคราะห์ผลกระทบสิ่งแวดล้อม พ.ศ. 2555 ที่กำหนดให้อาคารอยู่อาศัยรวมตามกฎหมายว่าด้วยการควบคุมอาคารที่มีจำนวนห้องพักตั้งแต่ 80 ห้องขึ้นไป หรือมีพื้นที่ใช้สอยตั้งแต่ 4,000 ตารางเมตรขึ้นไป ต้องจัดทำรายงานการวิเคราะห์ผลกระทบสิ่งแวดล้อมเสนอต่อสำนักงานนโยบายและแผนทรัพยากรธรรมชาติและสิ่งแวดล้อม (สผ.) เพื่อประกอบการพิ

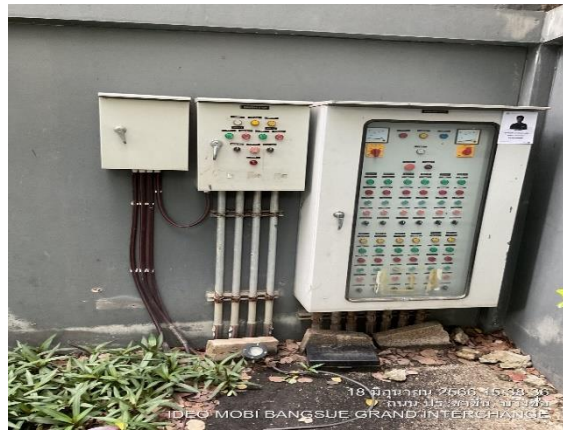
ภาพที่ 12 ระบบการบำบัดน้ำเสีย

หมายเหตุ : ✓ ดำเนินการตรวจวัดตามมาตรการที่กำหนด \* ปัจจุบันทางโครงการได้ปรับปรุงระบบเพื่อส่งน้ำให้ทางโรงบำบัดบางซื่อเป็นผู้ดำเนินการบำบัดน้ำเสีย ตามเอกสารแนบที่ 22

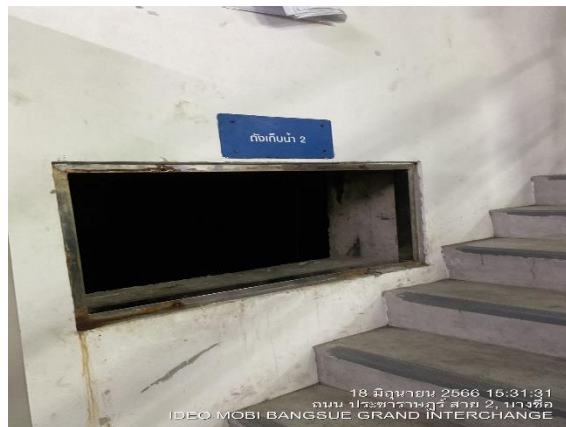
ภาพที่ 25 ถังสำรองน้ำ

| คุณภาพสิ่งแวดล้อม | ตำแหน่งตรวจวัด | แผนการตรวจวัดประจำเดือน มกราคม-มิถุนายน 2566 | | | | | |
|---|--|--|---|---|---|---|---|
| | - ระบบการสำรองน้ำเพื่อการดับเพลิงให้เก็บน้ำได้รวมทั้งหมด 147 ลบ.ม. | ✓ | ✓ | ✓ | ✓ | ✓ | ✓ |

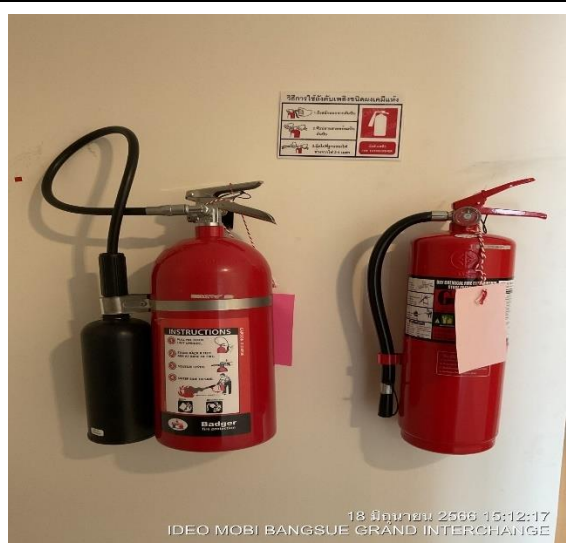
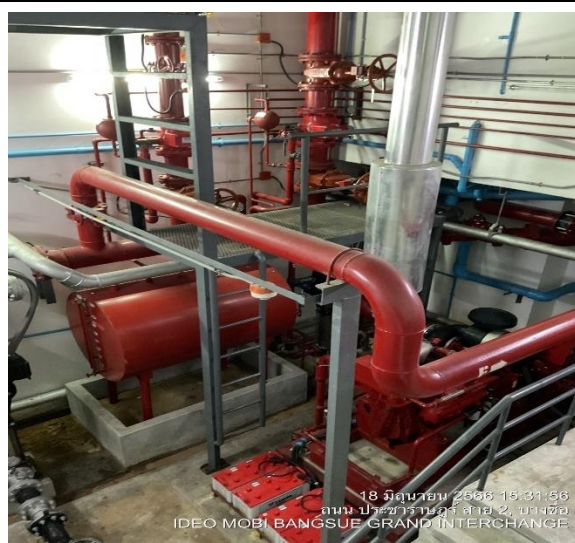
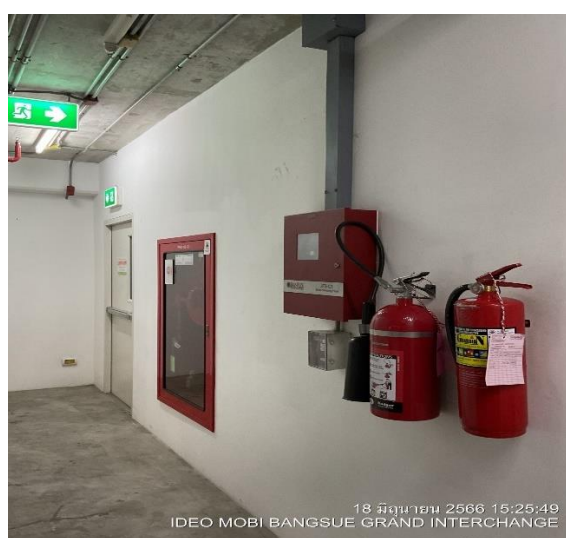
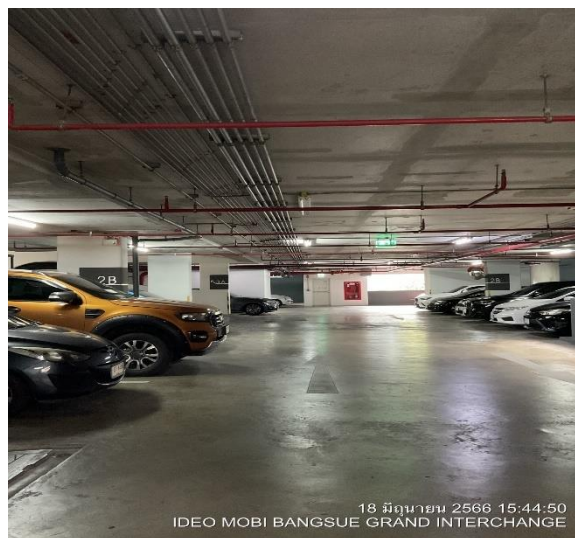
ภาพที่ 27 อุปกรณ์ดับเพลิง

| คุณภาพสิ่งแวดล้อม | ตำแหน่งตรวจวัด | แผนการตรวจวัดประจำเดือน มกราคม-มิถุนายน 2566 | | | | | |
|---|--|--|---|---|---|---|---|
| | - ระบบป้องกันอัคคีภัย ได้แก่ ระบบท่อหยื่น ระบบดับเพลิงอัตโนมัติ (Sprinkler System) ตู้เก็บสายฉีดน้ำดับเพลิงพร้อมอุปกรณ์ (Fire Hose Cabinet : FHC) | ✓ | ✓ | ✓ | ✓ | ✓ | ✓ |

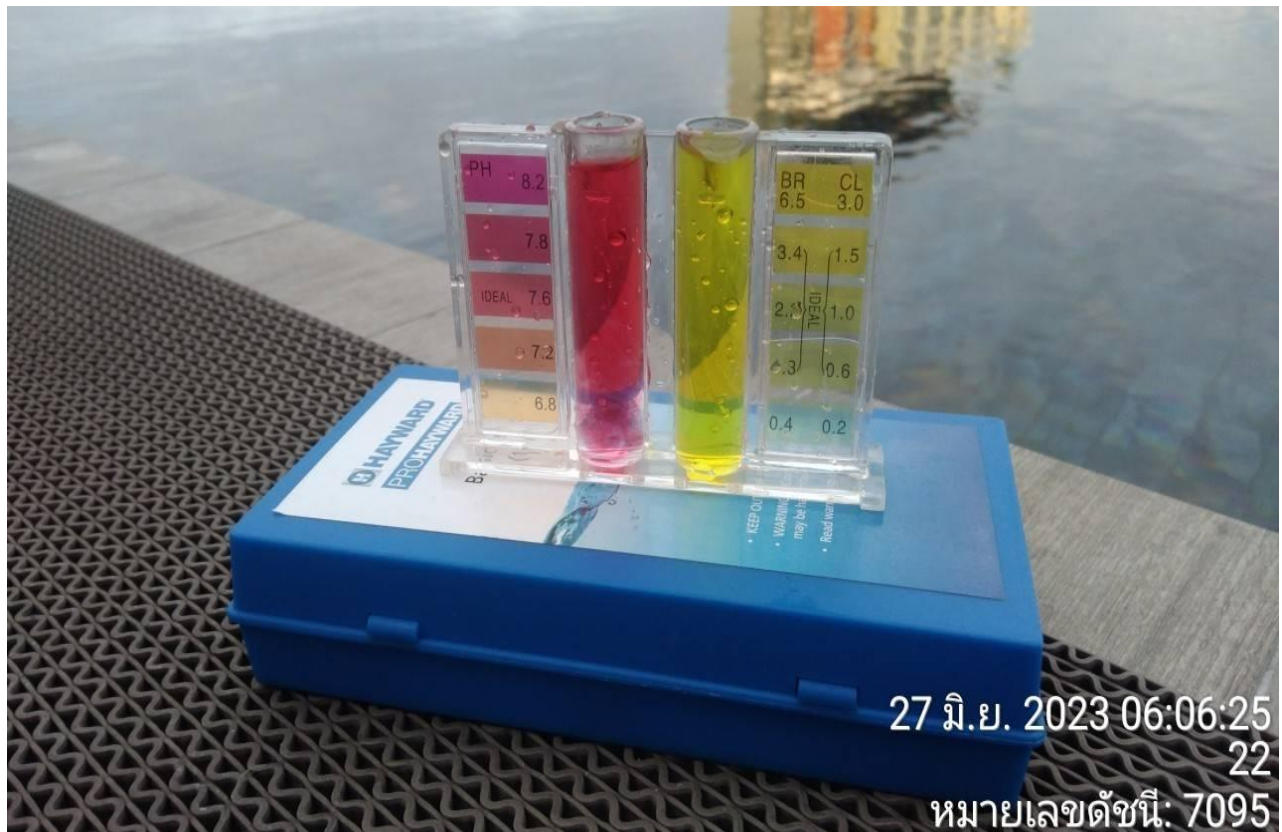
ภาพที่ 4.5-1 การตรวจวัด pH และ Free Chlorine สระว่ายน้ำ

| จุดเก็บตัวอย่าง | วัน/เดือน/ปี | ผลการตรวจวิเคราะห์ | |
|---|---|---|---|
| | มาตรฐาน | 7.2-8.4 | 0.6-1.0 ppm |

| หมายเหตุ | : อ้างอิงตามประกาศคณะกรรมการสาธารณสุข ฉบับที่ 1/2550 เรื่อง การควบคุมการประกอบกิจการสระว่ายน้ำ หรือกิจกรรมอื่นๆ ในทำนองเดียวกัน |

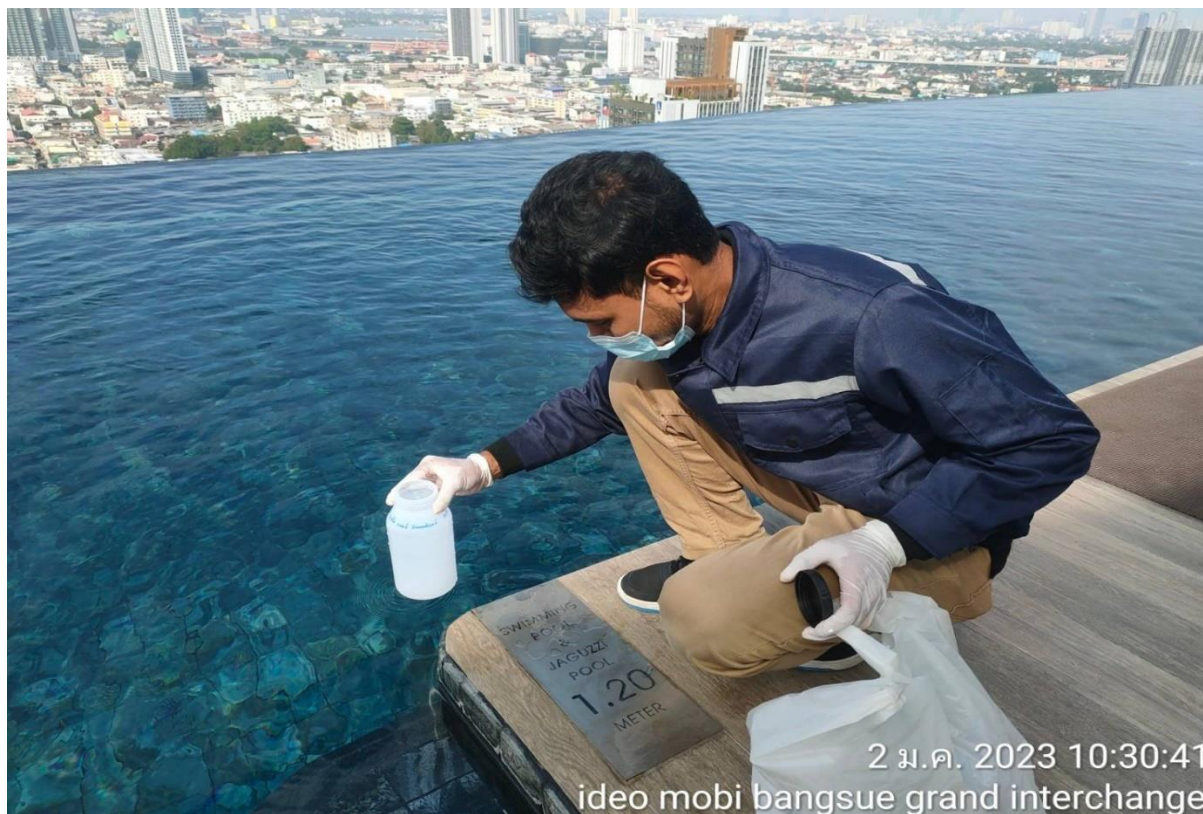
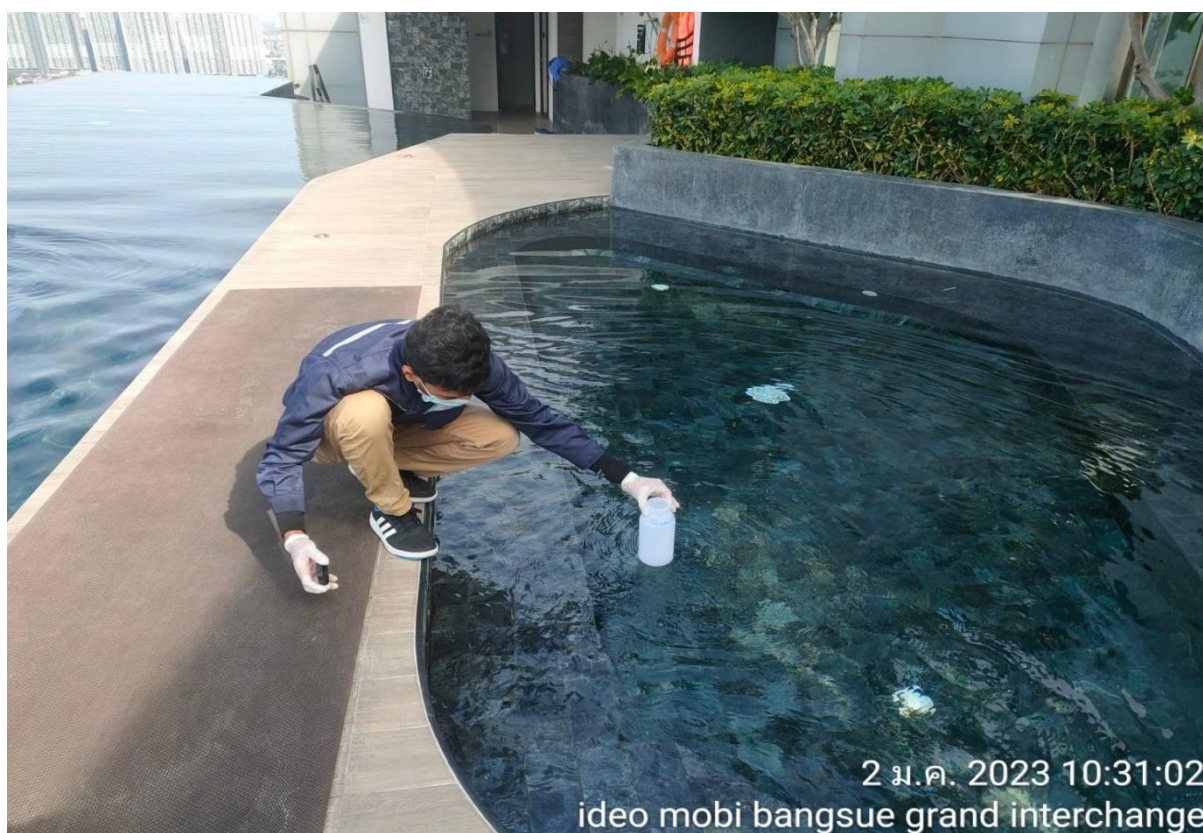
ภาพที่ 4.5-2 การตรวจวัด Total Coliform Bacteria (TCB) และ Fecal Coliform Bacteria (FCB) สระว่ายน้ำ

| จุดเก็บตัวอย่าง | วัน/เดือน/ปี | ผลการตรวจวิเคราะห์ | | | | | |
|---|---|---|---|---|---|---|---|
| | 1 มิย.66 | <1.8 | <1.8 | ND | ND | <1 | ใส |
| มาตรฐาน | | 10 MPN/100 ml | ND | ND | ND | <1 | ใส |
