โครงการ ไอดีโอ โมบี สุขุมวิท 40 ตั้งอยู่ที่ถนนซอยสุขใจ แขวงพระโขนง เขตคลองเตย กรุงเทพมหานคร ดำเนินการโดยบริษัท เอดีซี-เจวี 7 จำกัด ซึ่งโครงการจะดำเนินการก่อสร้างอาคารชุดพักอาศัย ขนาดความสูง 8 ชั้น ความสูง 104.64 เมตร (ความสูงวัดถึงระดับพื้นชั้นคาถฟ้า) จำนวน 2 อาคาร มีจำนวนห้องชุดพักอาศัยรวมทั้งสิ้น 272 ห้อง และอาคารสันทนาการ ขนาดความสูง 2 ชั้น ความสูง 7.95 เมตร (ความสูงวัดถึงระดับพื้นหลังคา) จำนวน 1 อาคาร บนพื้นที่ดินโครงการขนาด 3-0-84 ไร่ หรือ 5,136 ตารางเมตร ซึ่งที่ตั้งโครงการตั้งอยู่ในเขตเมืองชั้นในใจกลาง กรุงเทพมหานคร มีศักยภาพด้านเศรษฐกิจ และมีความพร้อมทางด้านสาธารณูปโภคและสาธารณูปการที่สามารถรองรับการพัฒนาได้ โดยพื้นที่ดังกล่าวเป็นศูนย์กลางทางธุรกิจที่มีการขยายตัวด้านธุรกิจประกอบการค้า/พาณิชย์ สามารถใช้องค์ประกอบของกิจกรรมต่างๆ ในเมือง ที่ออกแบบและพัฒนาไว้สำหรับรองรับการขยายตัวของเมืองในด้านต่างๆ ได้อย่างมีประสิทธิภาพ รวมทั้งมีระบบขนส่งสาธารณะระบบโครงข่ายการคมนาคม หรือระบบขนส่งมวลชนกรุงเทพมหานครหลายประเภท ทั้งรถไฟฟ้าขนส่งมวลชน (รถไฟฟ้า BTS) และระบบทางด่วนต่างๆ ที่มีโครงข่ายเชื่อมโยงการคมนาคมได้ต่อเนื่อง การเดินทางภายในพื้นที่มีความสะดวกคล่องตัวสามารถเชื่อมต่อกับระบบจราจรอื่นๆ ได้ ดังนั้น บริษัท เอดีซี-เจวี 7 จำกัด หนึ่งในผู้พัฒนาธุรกิจอสังหาริมทรัพย์ จึงได้เล็งเห็นความเหมาะสม

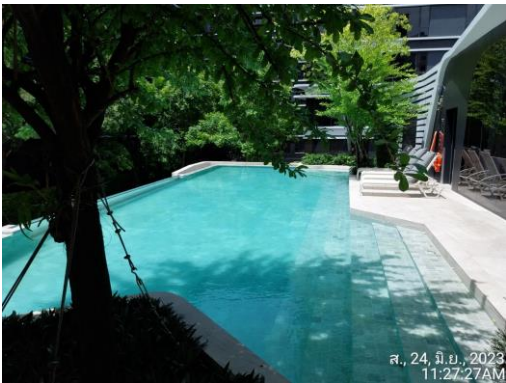
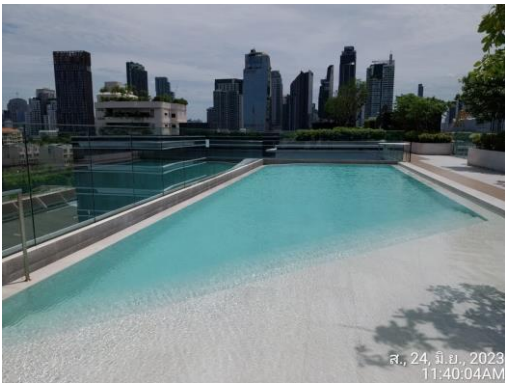
<p>ส., 24 มิ.ย., 2023 11:40:04AM</p>
<p>ภาพที่ 21 สระว่ายน้ำ</p>

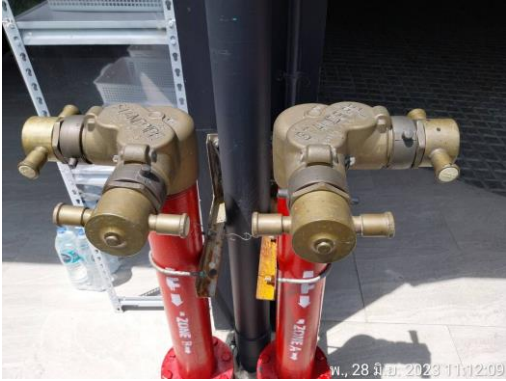
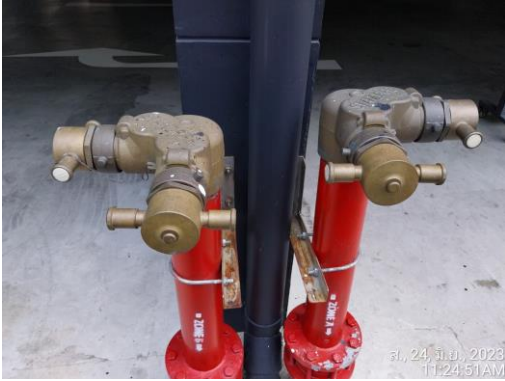
<p>ภาพที่ 30 หัวรับน้ำดับเพลิงภายนอกอาคาร (Fire Department Connector FDC)</p>

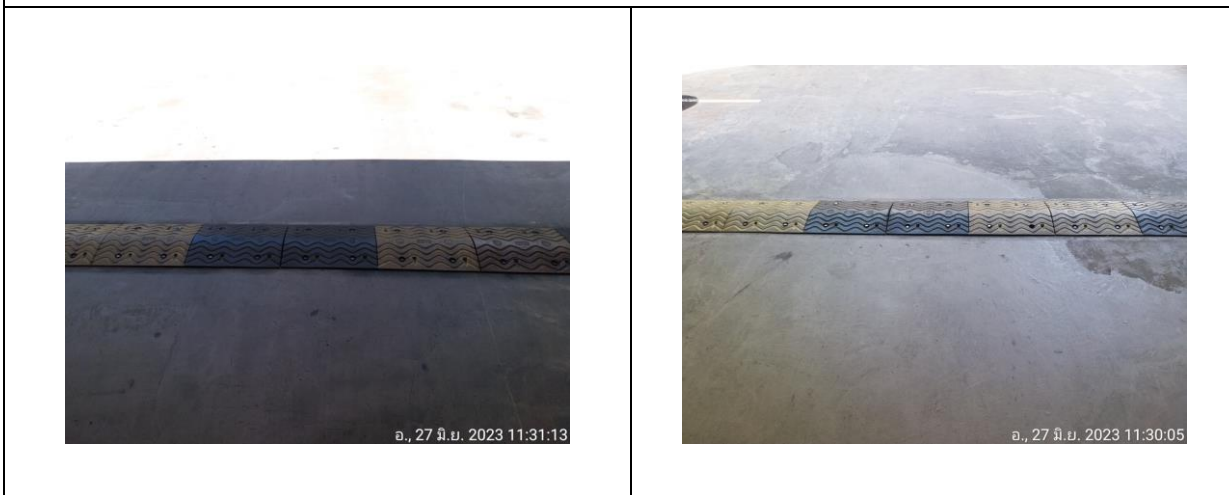
ภาพที่ 38 สันนูนชะลอความเร็ว

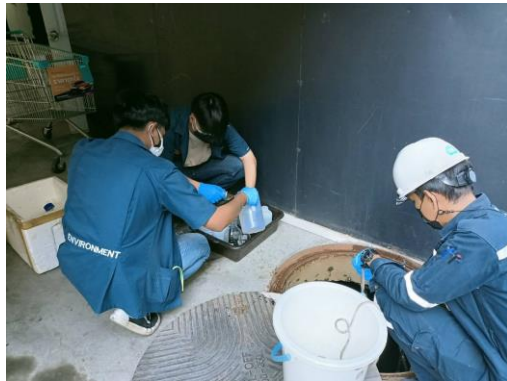
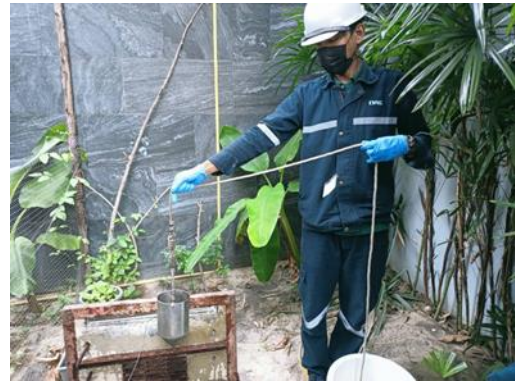
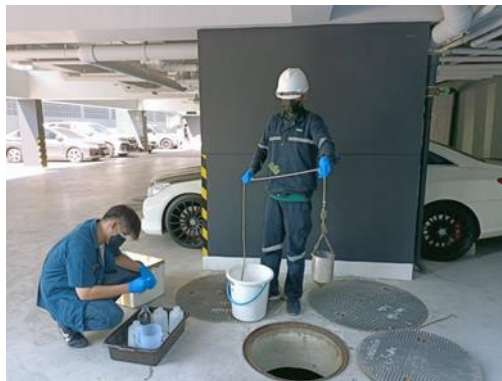
รูปที่ 4.4-1 การเก็บตัวอย่างคุณภาพน้ำทิ้ง

โครงการดำเนินการการตรวจวัดคุณภาพน้ำทิ้งครบตรงไปตามมาตรการกำหนดไว้ในเล่มการติดตามผลกระทบสิ่งแวดล้อม เพื่อไม่ให้เกิดผลกระทบต่อผู้พักอาศัยและประชาชนบริเวณโดยรอบพื้นที่โครงการ แต่ในเดือนมิถุนายนเนื่องจากมีการเปลี่ยนการจัดจ้างบริษัทตรวจคุณภาพน้ำทิ้งทำให้ผลการตรวจสอบบางรายการในเดือนมิถุนายนตรวจไม่พบค่า

(บริเวณน้ำเสียก่อนเข้าระบบบำบัด)

(บริเวณน้ำทิ้งหลังออกจากระบบบำบัด)

(บริเวณคุณภาพน้ำก่อนระบายออกสู่ภายนอกโครงการ)

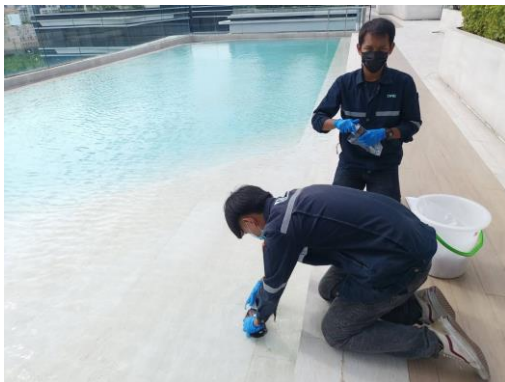
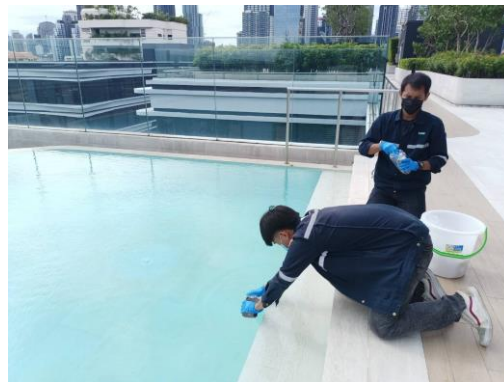
รูปที่ 4.5-2 การตรวจวัดน้ำสระว่ายนํ้ารายเดือน

(สระว่ายนํ้าบริเวณส่วนต้น)

(สระว่ายนํ้าบริเวณส่วนลึก)
