## การปฏิบัติตามมาตรการป้องกันและแก้ไขผลกระทบสิ่งแวดล้อม

### 3.1 ผลการปฏิบัติตามมาตรการป้องกันและแก้ไขผลกระทบสิ่งแวดล้อม

รายละเอียดผลการปฏิบัติตามมาตรการป้องกันและแก้ไขผลกระทบสิ่งแวดล้อม ระยะดำเนินการ ของโครงการไอดีโอ โมบิ สุขุมวิท ইস্ট পয়েন্ট (IDEO MOBI SUKHUMVIT EASTPOINT)

ตารางที่ 3.1-1(ต่อ) สรุปผลการปฏิบัติตามมาตรการป้องกันและแก้ไขผลกระทบสิ่งแวดล้อม โครงการไอดีโอ โมบี สุขุมวิท อีสต์ พอยท์ (IDEO MOBI SUKHUMVIT EASTPOINT)

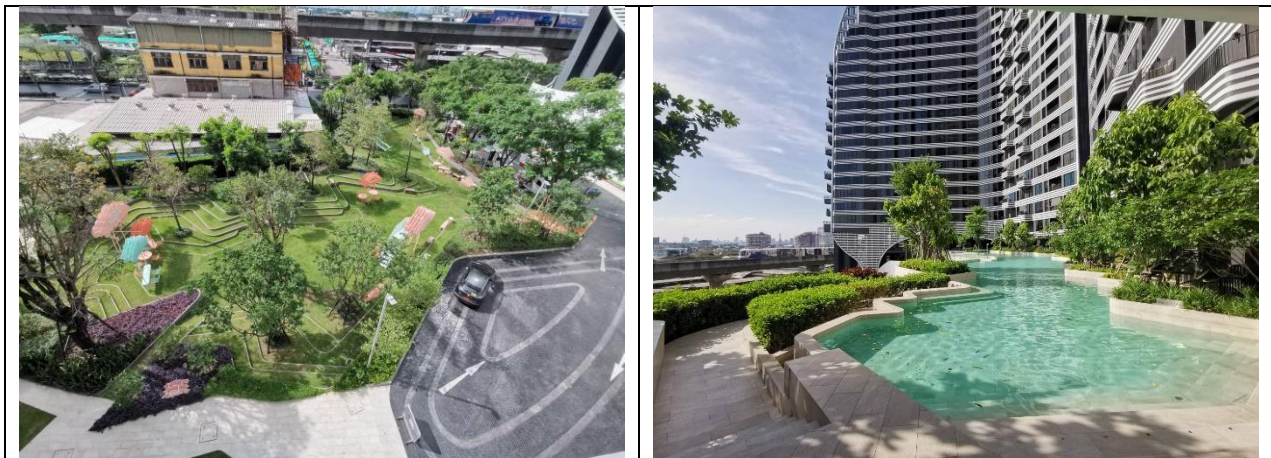
ภาพที่ 1 สภาพพื้นที่สีเขียว

จัดให้มีพื้นที่สีเขียวภายในพื้นที่โครงการ เพื่อให้ต้นไม้ดังกล่าวช่วยดูดซับมลพิษจากที่จอดรถของโครงการ	นิติบุคคลฯ จัดให้มีพื้นที่สีเขียวภายในพื้นที่โครงการ เพื่อให้ต้นไม้ดังกล่าวช่วยดูดซับมลพิษจากที่จอดรถของโครงการ	-	ดั่งภาพแนบที่ 1

2) มลพิษทางอากาศ	ติดตั้งป้ายห้ามติดเครื่องยนต์ทั้งไว้ในบริเวณพื้นที่จอดรถให้สามารถสังเกตเห็นได้อย่างชัดเจนและทั่วถึง	ฝ่ายจัดการฯ ได้มีการประสานงานขอป้ายสำหรับการติดบริเวณลานจอดรถเรียบร้อยแล้ว ซึ่งเมื่อได้รับป้ายแล้วทางฝ่ายจัดการฯ จะดำเนินการติดตั้งและปฏิบัติตามระเบียบอย่างเคร่งครัด	-	-
	จัดทำป้ายและสัญลักษณ์จราจรบนพื้นทางให้ชัดเจน และไม่ก่อให้เกิดความสับสนของผู้ขับขี่ ทำให้การเคลื่อนตัวของรถในโครงการทำได้อย่างดีและปลอดภัย	ทางโครงการและฝ่ายจัดการฯ ได้มีการจัดแก้ไขและตีเส้นจราจรภายในโครงการ เพื่อความปลอดภัยในการจราจรภายในโครงการอย่างเคร่งครัด	-	-
	จัดให้มีพื้นที่สีเขียวภายในโครงการ ขนาดพื้นที่รวม 4,460.39 ตารางเมตร (ดูภาคผนวกที่ 1 ประกอบ) เพื่อให้ต้นไม้ดังกล่าวดูดซับมลพิษจากที่จอดรถของโครงการ โดยพันธุ์ไม้ที่โครงการเลือกปลูกมีอัตราการสังเคราะห์แสง 561 โมล	นิติบุคคลฯ จัดให้มีพื้นที่สีเขียวภายในโครงการ ขนาดพื้นที่รวม 4,460.39 ตารางเมตร	-	ดังภาพแนบที่ 1

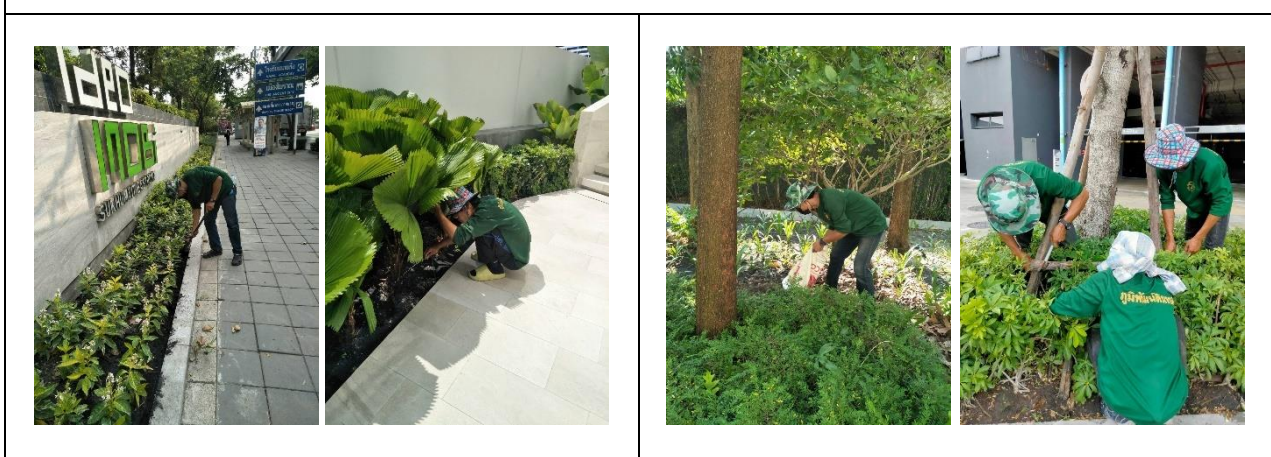
ภาพที่ 2 เจ้าหน้าที่ดูแล รักษาสภาพพื้นที่สีเขียว

2) มลพิษทางอากาศ(ต่อ)	<p>เพื่อให้ต้นไม้ดังกล่าวดูดซับมลพิษจากที่จอดรถของโครงการ โดยพันธุ์ไม้ที่โครงการเลือกปลูกมีอัตราการสังเคราะห์แสง 561 โมล หรือคิดเป็น 24,684 กรัม (คำนวณจาก โมล x มวลโมเลกุล <math>\text{CO}_2 = 561 \times 44</math>) ซึ่งมากกว่าปริมาณก๊าซคาร์บอนมอนอกไซด์ที่เกิดจากรถในโครงการ 3,354 กรัม/วัน ต้นไม้ในโครงการจึงดูดซับได้เพียงพอ</p> <p>นอกจากนี้ โครงการจัดให้มีการปลูกต้นไม้บริเวณชั้นจอดรถชั้นที่ 2-4 ขนาดพื้นที่รวม 109.69 ตารางเมตร เพื่อดูดซับมลพิษที่เกิดขึ้นจากที่จอดรถโครงการ โดยไม่ได้นำพื้นที่ปลูกต้นไม้ดังกล่าวมาคิดเป็นพื้นที่สีเขียวรวมของโครงการแต่อย่างใด</p>			
	<p>โครงการจะกำหนดให้มีมาตรการในการจัดการดูแลพื้นที่สีเขียวให้สามารถอยู่ได้อย่างยั่งยืน ดังนี้</p> <ul style="list-style-type: none"> <li>- รดน้ำต้นไม้ วันละ 2 ครั้ง เช้า-เย็น</li> <li>- ใส่ปุ๋ย ถอนวัชพืช โดยทำเป็นประจำ</li> <li>- ตัดแต่ง ให้มีความสวยงาม</li> <li>- ปลูกต้นไม้ชดเชยทดแทนต้นไม้ที่ตาย</li> <li>- จัดให้มีผู้คอยควบคุมและตรวจสอบการปฏิบัติตามมาตรการอย่างจริงจัง</li> </ul>	นิติบุคคลฯ จัดให้มีเจ้าหน้าที่ดูแล รักษาสภาพพื้นที่สีเขียวโดยรอบพื้นที่โครงการ และจัดให้มีแผนการปฏิบัติงานที่สอดคล้องกับมาตรการกำหนด เพื่อเป็นแนวทางการปฏิบัติอย่างเคร่งครัด	-	ดังภาพที่ 2

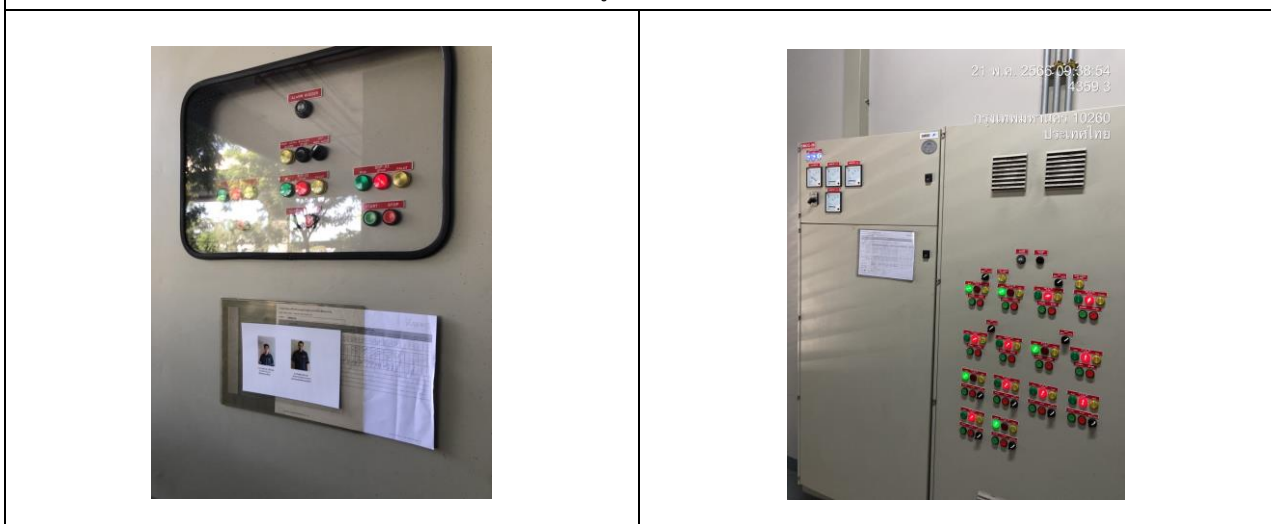
ภาพที่ 3 ระบบบำบัดน้ำเสีย

3.4 การระบายน้ำ(ต่อ)	ออกแบบตำแหน่งห้องเครื่องไฟฟ้า และห้องเครื่องปั๊มน้ำ ตั้งอยู่ภายในอาคารชั้น 1 ซึ่งอยู่ที่ระดับ +1.10 เมตร (อ้างอิงค่าระดับ $\pm 0.00$ เมตร ที่ถนนสุขุมวิท บริเวณด้านหน้าโครงการ)	โครงการจัดให้ตำแหน่งห้องเครื่องไฟฟ้า และห้องเครื่องปั๊มน้ำ ตั้งอยู่ภายในอาคารชั้น 1 ซึ่งอยู่ที่ระดับ +1.10 เมตร	-	ดังภาพที่ 16
	จัดให้มีการเฝ้าระวัง และการติดตามข่าวสารเหตุการณ์น้ำท่วม หากมีแนวโน้มที่ทำให้ระดับน้ำท่วมสูงขึ้น โครงการจะแจ้งผู้พักอาศัยภายในโครงการทราบ และประชุมทีมงานฝ่ายอาคารเพื่อหาแนวทางป้องกันร่วมกันต่อไป	นิติบุคคลฯ ได้จัดเตรียมแผนและติดตามข่าวสารเหตุการณ์น้ำท่วม และดำเนินการตามที่มาตรการกำหนดอย่างเคร่งครัด	-	-
	โครงการจัดให้มีบ่อตรวจสอบสภาพน้ำ พร้อมตะแกรงดักขยะ จำนวน 2 บ่อ แต่ละบ่อมีความจุ 0.61 ลูกบาศก์เมตร รวม 2 บ่อ มีความจุ 1.23 ลูกบาศก์เมตร อัตราการระบายน้ำออกสู่ระบบระบายน้ำสาธารณะ (Q) มีค่าเท่ากับ 0.0456 ลูกบาศก์เมตร/วินาที ซึ่งเท่ากับอัตราการไหลเข้าสู่บ่อพักน้ำสุดท้าย (บ่อตรวจสอบสภาพน้ำ) จะได้ระดับน้ำในบ่อ (H) คือ 0.13 เมตร ซึ่งเป็นระดับของน้ำสูงสุดที่บ่อพักน้ำสุดท้าย (บ่อตรวจสอบสภาพน้ำ) รองรับได้ หากระดับสูงกว่านี้ น้ำเสียจะระบายออกสู่ระบบระบายน้ำสาธารณะทันที	โครงการจัดให้มีบ่อตรวจสอบสภาพน้ำ พร้อมตะแกรงดักขยะ จำนวน 2 บ่อ แต่ละบ่อมีความจุ 0.61 ลูกบาศก์เมตร รวม 2 บ่อ มีความจุ 1.23 ลูกบาศก์เมตร	-	ดังภาพที่ 3

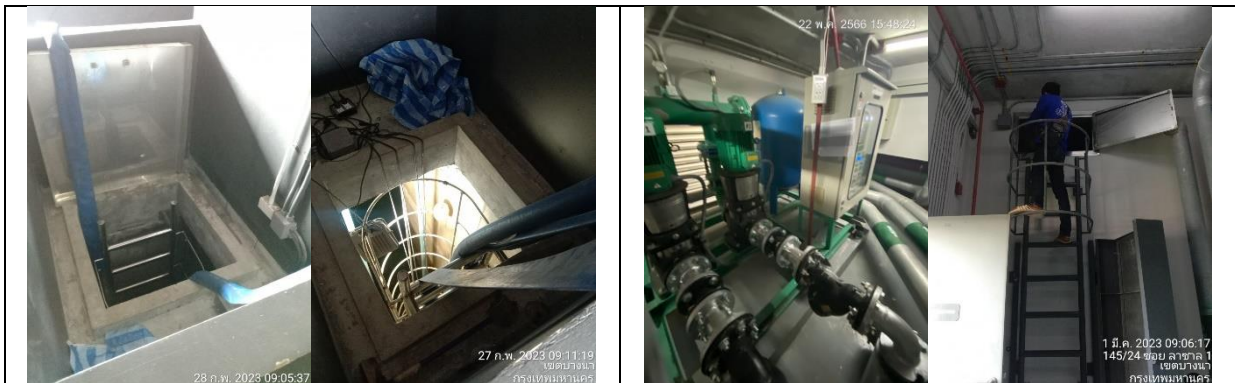
ภาพที่ 4 ถังเก็บน้ำ

องค์ประกอบทางสิ่งแวดล้อมและคุณค่าต่าง ๆ	มาตรการป้องกันและแก้ไขผลกระทบสิ่งแวดล้อม	รายละเอียดการปฏิบัติตามมาตรการฯ	ปัญหา/อุปสรรคและการแก้ไข	เอกสารอ้างอิงรูปภาพหรือเอกสาร
<b>2. ทรัพยากรสิ่งแวดล้อมทางชีวภาพ</b>				
<b>2.1 นิเวศวิทยาทางบก</b>	ดำเนินการตามมาตรการป้องกันและแก้ไขผลกระทบต่อทรัพยากรสิ่งแวดล้อมทางกายภาพ ได้แก่ คุณภาพอากาศ เสียงและความสั่นสะเทือน คุณภาพน้ำ และคุณค่าการใช้ประโยชน์ของมนุษย์ อย่างเคร่งครัด	นิติบุคคลฯ ปฏิบัติตามมาตรการกำหนดอย่างเคร่งครัด	-	-
<b>2.2 นิเวศวิทยาทางน้ำ</b>	ปฏิบัติตามมาตรการป้องกันและแก้ไขผลกระทบสิ่งแวดล้อมที่ระบุในหัวข้อ 1.1.4 เรื่องคุณภาพน้ำอย่างเคร่งครัด	นิติบุคคลฯ ปฏิบัติตามมาตรการกำหนดอย่างเคร่งครัด	-	-
<b>3. คุณค่าการใช้ประโยชน์ของมนุษย์</b>				
<b>3.1 การใช้น้ำ</b>	จัดให้มีน้ำสำรองเก็บไว้ในถังเก็บน้ำใต้ดิน และถังเก็บน้ำชั้นดาดฟ้า โดยสำรองน้ำใช้ได้นาน 1.4 วัน	โครงการจัดให้มีน้ำสำรองเก็บไว้ในถังเก็บน้ำใต้ดิน และถังเก็บน้ำชั้นดาดฟ้า โดยสำรองน้ำใช้ได้นาน 1.4 วัน	-	ดังภาพที่ 4

จัดให้มีถังเก็บน้ำใต้ดิน จำนวน 2 ถัง และถังเก็บน้ำชั้นหลังคา จำนวน 2 ถัง (ทาวเวอร์ 4) จำนวน 1 ถัง และทาวเวอร์ B จำนวน 1 ถัง) โดยโครงการจะกำหนดให้มีการทำความสะอาดถังเก็บน้ำเพื่อล้างตะกอน สนิม และคราบสกปรกที่เกาะตามผนังหรือซอกมุมของถังสำรองน้ำ ซึ่งในการทำมาสะอาดถังเก็บน้ำจะกวาดตะกอน ขัดสนิม หรือคราบที่เกาะตามผนังหรือซอกมุมของถังน้ำที่ไม่มีการหมุนเวียน โดยใช้แปรงขัดเท่านั้น ซึ่งไม่ใช้น้ำยาล้างที่มีสารเคมีที่อาจตกค้าง	โครงการจัดให้มีถังเก็บน้ำใต้ดิน จำนวน 2 ถัง และถังเก็บน้ำชั้นหลังคา จำนวน 2 ถัง (ทาวเวอร์ 4) จำนวน 1 ถัง และทาวเวอร์ B จำนวน 1 ถัง)	-	ดังภาพที่ 4

3.1 การใช้น้ำ(ต่อ)	ถังเก็บน้ำชั้นใต้ดินซึ่งตั้งอยู่ใต้อาคารจะตั้งอยู่บนฐานรากอาคาร และมีโครงสร้างเสาอยู่ภายในถังเก็บน้ำชั้นใต้ดิน ภายในถังเก็บน้ำจะทาสารเคลือบผิวคอนกรีตที่สัมผัสกับน้ำด้วยสาร Non - Toxic (CHEMICAL RESISTANCE EPOXY-NON-TOXIC) โดยทาอย่างน้อย 2 รอบ เพื่อป้องกันน้ำซึมเข้าไปจนถึงเหล็กเส้นจนเกิดสนิม และออกมาปนเปื้อนกับน้ำใช้ภายในถังเก็บน้ำใต้ดิน เพื่อสุขภาพอนามัยที่ดีและไม่ให้ส่งผลกระทบต่อการใช้น้ำของผู้พักอาศัยภายในโครงการ	โครงการจัดให้มีถังเก็บน้ำชั้นใต้ดินซึ่งตั้งอยู่ใต้อาคารจะตั้งอยู่บนฐานรากอาคาร และมีโครงสร้างเสาอยู่ภายในถังเก็บน้ำชั้นใต้ดิน ภายในถังเก็บน้ำจะทาสารเคลือบผิวคอนกรีตที่สัมผัสกับน้ำด้วยสาร Non - Toxic (CHEMICAL RESISTANCE EPOXY-NON-TOXIC)	-	ดังภาพที่ 4

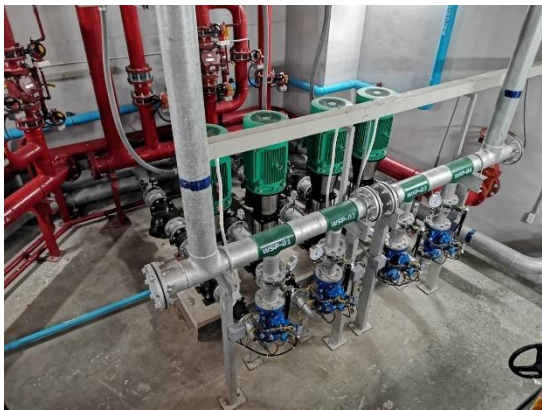
ภาพที่ 5 ระบบสูบน้ำในอาคาร

3.4 การระบายน้ำ	จัดให้มีท่อระบายน้ำ ขนาดเส้นผ่านศูนย์กลาง 0.3 0.4 และ 0.5 เมตร ความลาดเอียง 1 : 200 โดยมีบ่อพักการระบายตลอดแนวท่อระบายน้ำ ทำหน้าที่รวบรวมน้ำฝนที่ตกลงบนพื้นที่โครงการเข้าสู่บ่อหน่วงน้ำ ซึ่งเป็นบ่อปิดฝักอยู่ใต้ทางวิ่งรถด้านทิศตะวันตกของโครงการเป็นโครงสร้างเสริมเหล็กมีความมั่นคงแข็งแรง จำนวน 1 บ่อ ความจุ 1,180 ลูกบาศก์เมตร ความลึกประสิทธิผล 3.58 เมตร ซึ่งสามารถรองรับปริมาณน้ำหลากภายในโครงการได้อย่างเพียงพอ โดยในการควบคุมอัตราการระบายน้ำไม่ให้เกินก่อนการพัฒนา โครงการจะติดตั้งเครื่องสูบน้ำ จำนวน 2 เครื่อง (ใช้งานจริง 1 เครื่อง สำรอง 1 เครื่อง)	โครงการจัดให้มีท่อระบายน้ำ ขนาดเส้นผ่านศูนย์กลาง 0.3 0.4 และ 0.5 เมตร ความลาดเอียง 1 : 200 โดยมีบ่อพักการระบายตลอดแนวท่อระบายน้ำ ทำหน้าที่รวบรวมน้ำฝนที่ตกลงบนพื้นที่โครงการเข้าสู่บ่อหน่วงน้ำ	-	ดังภาพที่ 15
	อัตราการสูบเครื่องละ 0.088 ลูกบาศก์เมตร/วินาที ที่ TDH 8 เมตร เพื่อสูบน้ำเข้าสู่บ่อตรวจสอบสภาพน้ำพร้อมตะแกรงดักขยะ ก่อนระบายออกสู่ท่อระบายน้ำริมถนนสุขุมวิทบริเวณด้านหน้าโครงการต่อไป	โครงการจัดให้อัตราการสูบเครื่องละ 0.088 ลูกบาศก์เมตร/วินาที ที่ TDH 8 เมตร เพื่อสูบน้ำเข้าสู่บ่อตรวจสอบสภาพน้ำพร้อมตะแกรงดักขยะ ก่อนระบายออกสู่ท่อระบายน้ำริมถนนสุขุมวิทบริเวณด้านหน้าโครงการต่อไป		ดังภาพที่ 5

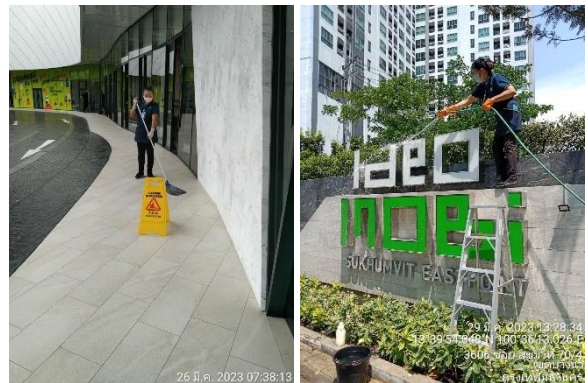
ภาพที่ 6 เจ้าหน้าที่ดูแล รักษาความสะอาด

2) มาตรการด้านความปลอดภัยและอุบัติเหตุจากการจมน้ำ	จัดให้มีไฟฟ้าส่องสว่างเพียงพอทั่วบริเวณสระว่ายน้ำให้มองเห็นได้ชัดเจน เพื่อความปลอดภัยในการใช้สระว่ายน้ำในเวลากลางคืน	โครงการจัดให้มีไฟฟ้าส่องสว่างเพียงพอทั่วบริเวณสระว่ายน้ำให้มองเห็นได้ชัดเจน เพื่อความปลอดภัยในการใช้สระว่ายน้ำในเวลากลางคืน	-	ดังภาพที่ 11
	จัดให้มีป้ายบอกระดับความลึกหรือเลขบอกตัวระดับความลึกที่สามารถมองเห็นได้ชัดเจน โดยมีตัวเลขแสดงความลึกเป็นระยะ ๆ อย่างน้อย 3 ระยะ	โครงการจัดให้มีป้ายบอกระดับความลึกหรือเลขบอกตัวระดับความลึกที่สามารถมองเห็นได้ชัดเจน โดยมีตัวเลขแสดงความลึกเป็นระยะ ๆ อย่างน้อย 3 ระยะ	-	ดังภาพที่ 12
	จัดให้มีการรักษาความสะอาดบริเวณโดยรอบสระว่ายน้ำอย่างสม่ำเสมอ	นิติบุคคลฯ จัดให้มีเจ้าหน้าที่ดูแล รักษาความสะอาดโดยรอบพื้นที่โครงการ	-	ดังภาพที่ 6
	จัดให้มีการทำความสะอาดไม่ให้ขอบสระ และทางเดินขอบสระเปียก ลื่น ตลอดระยะเวลาที่เปิดให้บริการสระว่ายน้ำ	นิติบุคคลฯ จัดให้มีเจ้าหน้าที่ดูแล รักษาความสะอาดโดยรอบพื้นที่โครงการ	-	ดังภาพที่ 6

3.5 การจัดการมูลฝอย	โครงการจะจัดให้มีห้องพักมูลฝอยประจำชั้นในแต่ละทาวเวอร์ ได้แก่ ทาวเวอร์ A จัดให้มีห้องพักมูลฝอยตั้งแต่ชั้นที่ 5-32 ขนาดพื้นที่ 2.5 ตารางเมตร และทาวเวอร์ B จัดให้มีห้องพักมูลฝอยตั้งแต่ชั้นที่ 5-32 มีขนาดพื้นที่ 2.35 ตารางเมตร โดยตั้งอยู่ใกล้กับลิฟต์ภายในห้องพักมูลฝอยประจำชั้นแต่ละห้อง จะตั้งถังมูลฝอยขนาด 240 ลิตร จำนวน 3 ถัง (ถังมูลฝอยเปียก 2 ถัง ภายในรองด้วยถุงสีดำนีกชั้นหนึ่งและถังมูลฝอยรีไซเคิล 1 ถัง ภายในรองด้วยถุงสีขาวขุ่น สีเหลือง หรือสีขาวใส อีกชั้นหนึ่ง) ถังมูลฝอยขนาด 150 ลิตร จำนวน 1 ถัง (ถังมูลฝอยทั่วไป 1 ถัง ภายในรองด้วยถุงสีน้ำเงินอีกชั้นหนึ่ง) และถังมูลฝอยขนาด 50 ลิตร จำนวน 1 ถัง (ถังมูลฝอยอันตราย ภายในรองด้วยถุงสีส้ม)	นิติบุคคลฯ ได้จัดให้มีถังขยะมูลฝอยและถังขยะแห้งภายในห้องพักขยะ โดยภายในถังขยะจะต้องรองด้วยถุงขยะสีดำอีกชั้นหนึ่ง ซึ่งในแต่ละวันจะมีเจ้าหน้าที่แม่บ้านดูแล จัดเก็บและทำความสะอาดอย่างเคร่งครัด	-	ดังภาพที่ 45
	จัดให้มีพนักงานทำความสะอาด จัดเก็บมูลฝอยจากทุกจุดภายในโครงการทุกวัน	นิติบุคคลฯ จัดให้มีพนักงานทำความสะอาด จัดเก็บมูลฝอยจากทุกจุดภายในโครงการทุกวัน	-	ดังภาพที่ 6

จัดให้มีพนักงานแยกประเภทมูลฝอยใส่ถุงมูลฝอยแต่ละประเภทและติดฉลากบอกประเภทของมูลฝอยนั้น ๆ	นิติบุคคลฯ จัดให้มีพนักงานแยกประเภทมูลฝอยใส่ถุงมูลฝอยแต่ละประเภทและติดฉลากบอกประเภทของมูลฝอยนั้น ๆ	-	ดังภาพที่ 6
	จัดให้พนักงานรวบรวมมูลฝอยจากพื้นที่ต่าง ๆ และให้พนักงานขนย้ายโดยใช้ถังมูลฝอยที่มีล้อเลื่อนเพื่อป้องกันกรณีน้ำขยะมูลฝอยรั่วไหลลงพื้น	นิติบุคคลฯ จัดให้มีพนักงานรวบรวมมูลฝอยจากพื้นที่ต่าง ๆ และให้พนักงานขนย้ายโดยใช้ถังมูลฝอยที่มีล้อเลื่อนเพื่อป้องกันกรณีน้ำขยะมูลฝอยรั่วไหลลงพื้น	-	ดังภาพที่ 6

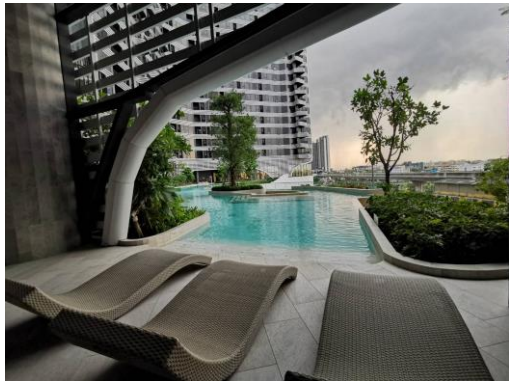
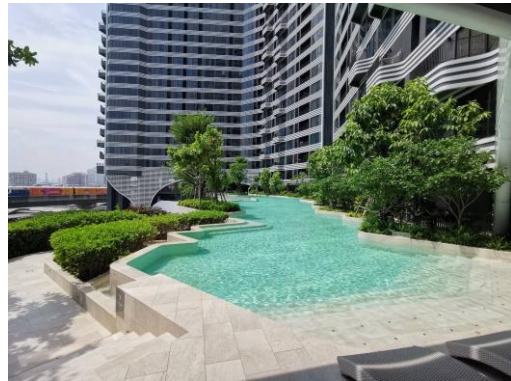
ภาพที่ 7 สระว่ายน้ำ

3) โครงสร้างสระว่ายน้ำ	โครงสร้างของสระว่ายน้ำเป็นคอนกรีตเสริมเหล็กมีความมั่นคงแข็งแรง น้ำซึมไม่ได้ ผนังเรียบอยู่ในสภาพดีและทำความสะอาดง่าย	โครงการจัดให้โครงสร้างของสระว่ายน้ำเป็นคอนกรีตเสริมเหล็กมีความมั่นคงแข็งแรง น้ำซึมไม่ได้ ผนังเรียบอยู่ในสภาพดีและทำความสะอาดง่าย	-	ดังภาพที่ 7
	จัดให้มีรางระบายน้ำล้นมีฝาปิดรอบสระว่ายน้ำ ความกว้าง 30-40 เซนติเมตร ไม่เป็นสนิม แข็งแรง ทำความสะอาดง่าย อยู่ในสภาพดีและไม่มีน้ำล้นออกจากราง	โครงการจัดให้มีรางระบายน้ำล้นมีฝาปิดรอบสระว่ายน้ำ ไม่เป็นสนิม แข็งแรง ทำความสะอาดง่าย อยู่ในสภาพดีและไม่มีน้ำล้นออกจากราง	-	ดังภาพที่ 14
	พื้นสระว่ายน้ำ ต้องทำด้วยวัสดุ แข็งแรง เรียบ ไม่ดูดซึมน้ำ ทำความสะอาดง่าย ไม่ลื่น อยู่ในสภาพดี	โครงการจัดให้พื้นสระว่ายน้ำ ต้องทำด้วยวัสดุ แข็งแรง เรียบ ไม่ดูดซึมน้ำ ทำความสะอาดง่าย ไม่ลื่น อยู่ในสภาพดี	-	ดังภาพที่ 7

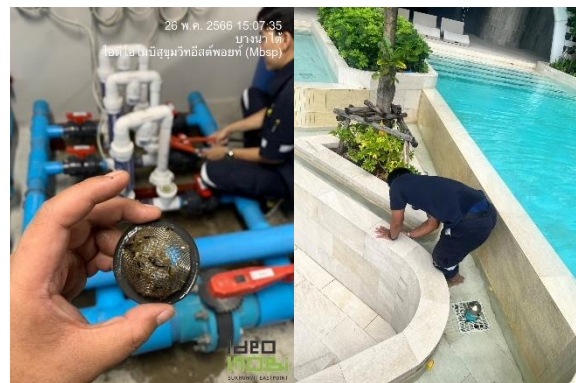
ภาพที่ 9 กิจกรรมดูแลทำความสะอาดรางตะไคร้ และดักเศษผง

3.2 สระว่ายน้ำ 1) คุณภาพน้ำสระว่ายน้ำ	ในการฆ่าเชื้อโรคในสระว่ายน้ำ จะใช้ระบบเกลือ (Salt Chlorinator)	โครงการจัดให้มีการฆ่าเชื้อโรคในสระว่ายน้ำจะใช้ระบบเกลือ (Salt Chlorinator)	-	ดังภาพที่ 7
	เดินระบบกรองวันละ 1 ครั้ง ครึ่งละ 2 ชั่วโมง ทั้งนี้ ขึ้นอยู่กับความขุ่นของน้ำในสระว่ายน้ำกรณีที่น้ำขุ่น ให้ดำเนินการเดินระบบทันทีจนกว่าน้ำในสระว่ายน้ำจะใส หลังจากนั้นดำเนินการเดินระบบวันละ 1 ครั้ง ครึ่งละ 2 ชั่วโมง ในช่วงที่สระว่ายน้ำปิดบริการ	โครงการจัดให้เดินระบบกรองวันละ 1 ครั้ง ครึ่งละ 2 ชั่วโมง ทั้งนี้ ขึ้นอยู่กับความขุ่นของน้ำในสระว่ายน้ำกรณีที่น้ำขุ่นให้ดำเนินการเดินระบบทันทีจนกว่าน้ำในสระว่ายน้ำจะใส หลังจากนั้นดำเนินการเดินระบบวันละ 1 ครั้ง ครึ่งละ 2 ชั่วโมง ในช่วงที่สระว่ายน้ำปิดบริการ	-	ดังภาพที่ 8
	ดำเนินการดูดตะกอน ถ่างตะไคร่ และตักเศษผง สัปดาห์ละ 1 ครั้ง	นิติบุคคลฯ จัดให้มีดูดตะกอน ถ่างตะไคร่ และตักเศษผงเป็นประจำอย่างสม่ำเสมอหรือในช่วงเวลาที่เกิดการสะสมของตะกอนปริมาณมาก	-	ดังภาพที่ 9

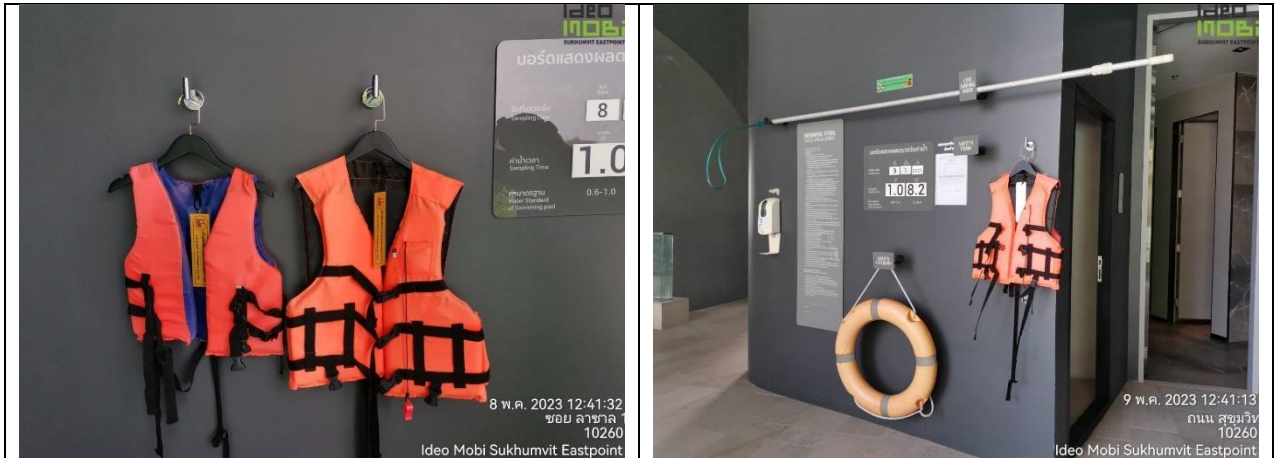
ภาพที่ 13 อุปกรณ์ช่วยชีวิตประจำสระว่ายน้ำ

จัดให้มีอุปกรณ์ประจำสระว่ายน้ำ ซึ่งอยู่ในตำแหน่งที่เห็นชัดเจนและนำมาใช้ได้ทันที โดยอุปกรณ์ที่จัดให้มี ได้แก่ - ไม้ช่วยชีวิต ยาวไม่น้อยกว่า 3.5 เมตร น้ำหนักเบา อย่างน้อย 1 อัน - ห่วงชูชีพ ขนาดเส้นผ่านศูนย์กลางภายในไม่น้อยกว่า 15 นิ้ว ผูกไว้กับเชือกความยาวไม่น้อยกว่าความยาวของสระ - โฟมช่วยชีวิตอย่างน้อย 2 อัน	นิติบุคคลฯ จัดให้มีอุปกรณ์ประจำสระว่ายน้ำ ซึ่งอยู่ในตำแหน่งที่เห็นชัดเจนและนำมาใช้ได้ทันที โดยอุปกรณ์ที่จัดให้มี	-	ดังภาพที่ 13

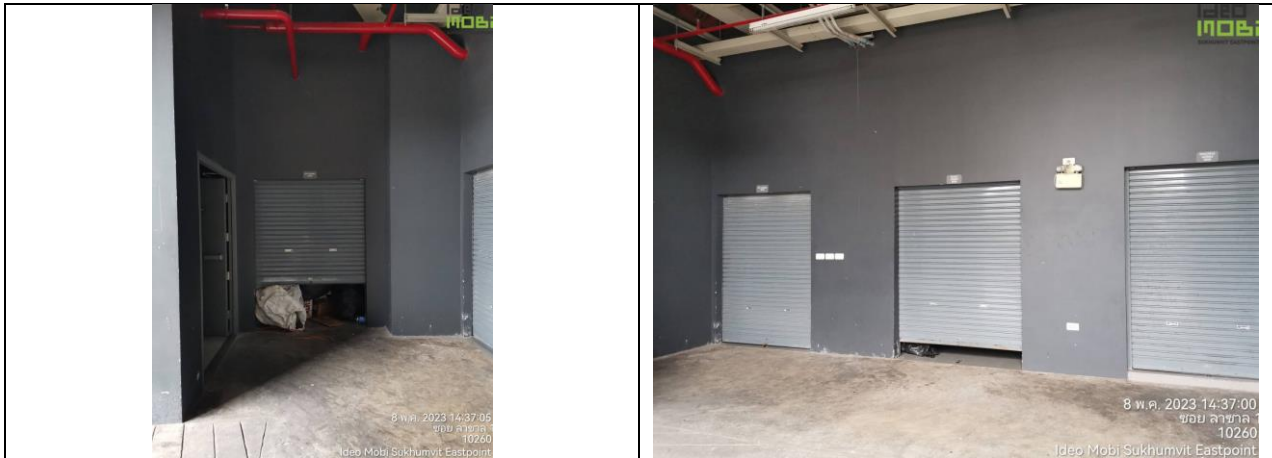
ภาพที่ 17 ห้องพัสดุฝอยรวม

3.5 การจัดการมูลฝอย(ต่อ)	ควบคุมพนักงานไม่ให้นำมูลฝอยมากองไว้เพื่อรอการเก็บขนอย่างเคร่งครัด	นิติบุคคลฯ จัดให้มีพนักงานไม่ให้นำมูลฝอยมากองไว้เพื่อรอการเก็บขนอย่างเคร่งครัด	-	ดังภาพที่ 6
	การเก็บมูลฝอยในถุงต้องไม่ให้มีปริมาณ หรือน้ำหนักมากเกินไป ซึ่งบรรจุปริมาณมูลฝอยประมาณ 3 ใน 4 ของถุงก่อนรวบรวมมูลฝอยจากจุดต่าง ๆ ไปยังห้องพักมูลฝอยรวม ต้องมัดปากถุงให้แน่น เพื่อป้องกันมูลฝอยกระจัดกระจาย	นิติบุคคลฯ จัดให้มีการเก็บมูลฝอยในถุงต้องไม่ให้มีปริมาณ หรือน้ำหนักมากเกินไป ซึ่งบรรจุปริมาณมูลฝอยประมาณ 3 ใน 4 ของถุงก่อนรวบรวมมูลฝอยจากจุดต่าง ๆ ไปยังห้องพักมูลฝอยรวม ต้องมัดปากถุงให้แน่น เพื่อป้องกันมูลฝอยกระจัดกระจาย	-	ดังภาพที่ 45
	โครงการจัดให้มีห้องพักมูลฝอยรวม จำนวน 2 แห่ง (ดูรูปที่ 5 หน้า 174/213 ประกอบ) โดยแบ่งเป็น ห้องพักมูลฝอยเปียก ห้องพักมูลฝอยทั่วไป ห้องพักมูลฝอยรีไซเคิล และห้องพักมูลฝอยอันตราย แยกกันอย่างชัดเจน ซึ่งมีรายละเอียดดังนี้ <b>1) ทาวเวอร์ A รายละเอียดดังนี้</b> - ห้องพักมูลฝอยทั่วไป มีขนาดพื้นที่ 7.60 ตารางเมตร ความจุ 9.12 ลูกบาศก์เมตร (คิดความสูงกองมูลฝอย 1.2 เมตร) ซึ่งสามารถรองรับมูลฝอยทั่วไปปริมาณ 2.35 ลูกบาศก์เมตร/วัน ได้อย่างเพียงพอ 3.88 เท่า	โครงการจัดให้มีห้องพักมูลฝอยรวม จำนวน 2 แห่ง โดยแบ่งเป็น ห้องพักมูลฝอยเปียก ห้องพักมูลฝอยทั่วไป ห้องพักมูลฝอยรีไซเคิล และห้องพักมูลฝอยอันตราย แยกกันอย่างชัดเจน	-	ดังภาพที่ 17

3.5 การจัดการมูลฝอย(ต่อ)	<p>- ห้องพักมูลฝอยเปียก มีขนาดพื้นที่ 15.17 ตารางเมตร ความจุ 15.17 ลูกบาศก์เมตร (คิดความสูงกองมูลฝอย 1 เมตร) ซึ่งสามารถรองรับมูลฝอยเปียกปริมาณ 3.45 ลูกบาศก์เมตร/วัน ได้อย่างเพียงพอ 4.40 เท่า</p> <p>- ห้องพักมูลฝอยรีไซเคิล มีขนาดพื้นที่ 14.61 ตารางเมตร ความจุ 17.53 ลูกบาศก์เมตร (คิดความสูงกองมูลฝอย 1.2 เมตร) ซึ่งสามารถรองรับมูลฝอยรีไซเคิลปริมาณ 4.14 ลูกบาศก์เมตร/วัน ได้อย่างเพียงพอ 4.23 เท่า</p> <p>- ห้องพักมูลฝอยอันตราย มีขนาดพื้นที่ 5.43 ตารางเมตร ความจุ 6.52 ลูกบาศก์เมตร (คิดความสูงกองมูลฝอย 1.2 เมตร) ซึ่งสามารถรองรับมูลฝอยอันตรายปริมาณ 0.41 ลูกบาศก์เมตร/วัน ได้อย่างเพียงพอ 15.90 เท่า</p> <p>2) ทาวเวอร์ B รายละเอียดดังนี้</p> <p>- ห้องพักมูลฝอยทั่วไป มีขนาดพื้นที่ 7.18 ตารางเมตร ความจุ 8.62 ลูกบาศก์เมตร (คิดความสูงกองมูลฝอย 1.2 เมตร) ซึ่งสามารถรองรับมูลฝอยทั่วไปปริมาณ 2.82 ลูกบาศก์เมตร/วัน ได้อย่างเพียงพอ 3.06 เท่า</p>	โครงการจัดให้มีห้องพักมูลฝอยรวม จำนวน 2 แห่ง โดยแบ่งเป็น ห้องพักมูลฝอยเปียก ห้องพักมูลฝอยทั่วไป ห้องพักมูลฝอยรีไซเคิล และห้องพักมูลฝอยอันตราย แยกกันอย่างชัดเจน	-	ดังภาพที่ 17

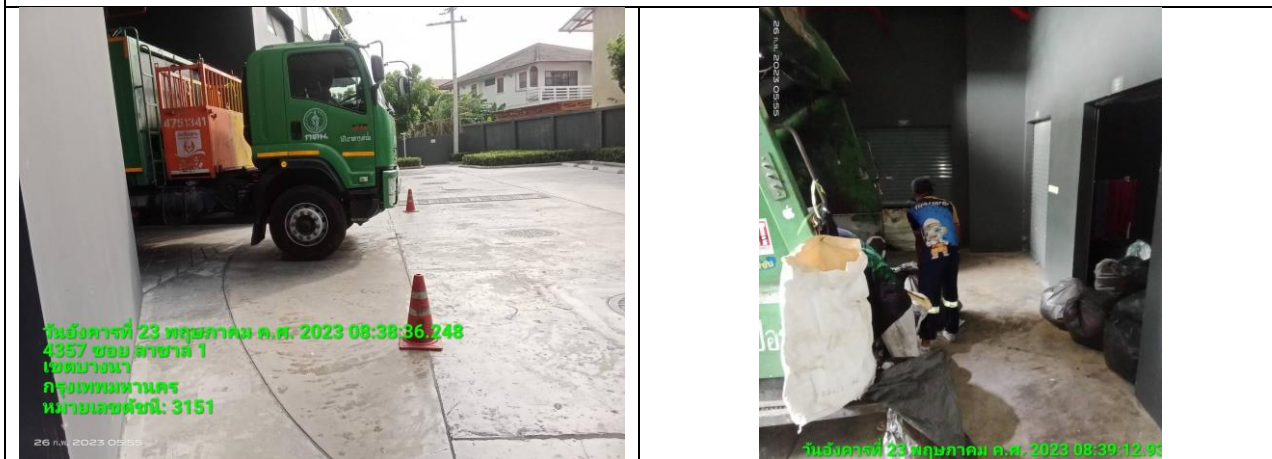
ภาพที่ 17 การจัดเก็บมูลฝอยรวม

3.5 การจัดการมูลฝอย(ต่อ)	<ul style="list-style-type: none"> <li>- ห้องพักมูลฝอยเปียก มีขนาดพื้นที่ 14.04 ตารางเมตร ความจุ 14.04 ลูกบาศก์เมตร (คิดความสูงกองมูลฝอย 1 เมตร) ซึ่งสามารถรองรับมูลฝอยเปียกปริมาณ 4.15 ลูกบาศก์เมตร/วัน ได้อย่างเพียงพอ 3.40 เท่า</li> <li>- ห้องพักมูลฝอยรีไซเคิล มีขนาดพื้นที่ 16.50 ตารางเมตร ความจุ 19.80 ลูกบาศก์เมตร (คิดความสูงกองมูลฝอย 1.2 เมตร) ซึ่งสามารถรองรับมูลฝอยรีไซเคิลปริมาณ 4.90 ลูกบาศก์เมตร/วัน ได้อย่างเพียงพอ 4.04 เท่า</li> <li>- ห้องพักมูลฝอยอันตราย มีขนาดพื้นที่ 6.26 ตารางเมตร ความจุ 7.51 ลูกบาศก์เมตร (คิดความสูงกองมูลฝอย 1.2 เมตร) ซึ่งสามารถรองรับมูลฝอยอันตรายปริมาณ 0.50 ลูกบาศก์เมตร/วัน ได้อย่างเพียงพอ 15.02 เท่า</li> </ul>	โครงการจัดให้มีห้องพักมูลฝอยรวม จำนวน 2 แห่ง โดยแบ่งเป็น ห้องพักมูลฝอยเปียก ห้องพักมูลฝอยทั่วไป ห้องพักมูลฝอยรีไซเคิล และห้องพักมูลฝอยอันตราย แยกกันอย่างชัดเจน	-	ดังภาพที่ 17
	กำหนดให้พนักงานเปิดประตูจุดเก็บขนมูลฝอยรวมเฉพาะในช่วงเวลาที่มีการเก็บขนมูลฝอยเท่านั้น	นิติบุคคลฯ จัดให้พนักงานเปิดประตูจุดเก็บขนมูลฝอยรวมเฉพาะในช่วงเวลาที่มีการเก็บขนมูลฝอยเท่านั้น	-	ดังภาพที่ 17

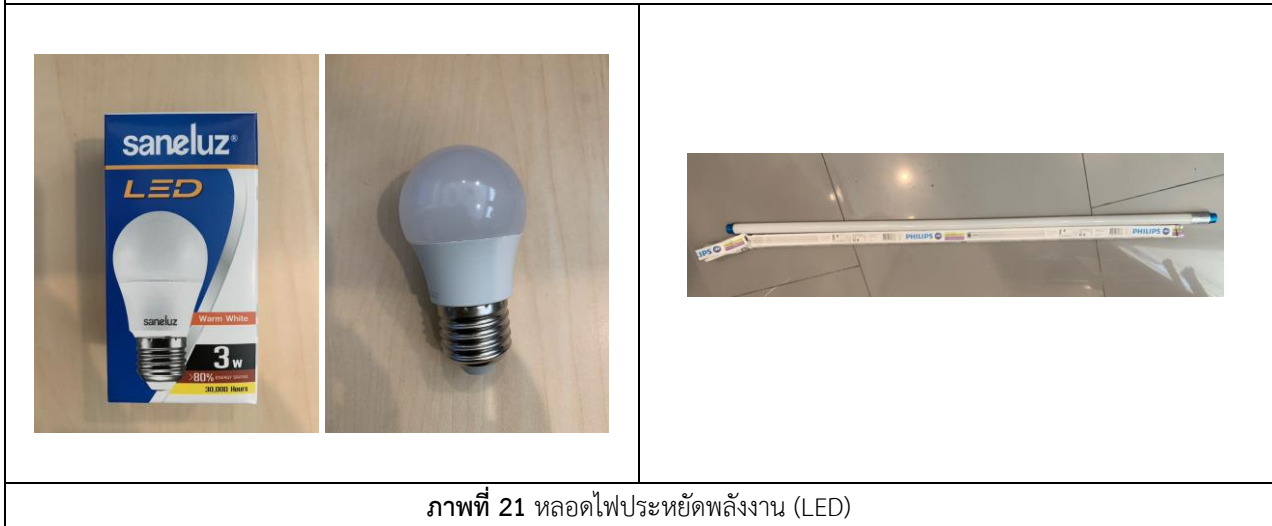
ภาพที่ 21 หลอดไฟประหยัดพลังงาน (LED)

1.1 ทาวเวอร์ A - ค่า OTTV เท่ากับ 29.52 วัตต์/ตารางเมตร ซึ่งไม่เกิน 30 วัตต์/ตารางเมตร - ค่า RTTV เท่ากับ 7.61 วัตต์/ตารางเมตร ซึ่งไม่เกิน 10 วัตต์/ตารางเมตร 1.2 ทาวเวอร์ B - ค่า OTTV เท่ากับ 29.96 วัตต์/ตารางเมตร ซึ่งไม่เกิน 30 วัตต์/ตารางเมตร - ค่า RTTV เท่ากับ 7.56 วัตต์/ตารางเมตร ซึ่งไม่เกิน 10 วัตต์/ตารางเมตร	นิติบุคคลฯ ปฏิบัติตามมาตรการกำหนดอย่างเคร่งครัด	-	-
	ระบบไฟฟ้าแสงสว่าง - อุปกรณ์ไฟฟ้าสำหรับใช้ส่องสว่างภายในอาคารมีค่ากำลังไฟฟ้าส่องสว่างสูงสุดไม่เกิน 12 วัตต์ต่อตารางเมตรของพื้นที่ใช้งาน	นิติบุคคลฯ จัดให้ภายในพื้นที่โครงการใช้อุปกรณ์ประหยัดพลังงาน และค่ากำลังไฟฟ้าส่องสว่างสูงสุดไม่เกิน 12 วัตต์ต่อตารางเมตรของพื้นที่ใช้งาน	-	ดังภาพที่ 21

3.7 การอนุรักษ์พลังงาน(ต่อ)	<ul style="list-style-type: none"> <li>- คำนวณและเลือกขนาดสายไฟให้มีความสูญเสียต่ำ ทำได้โดยเพิ่มขนาดสายไฟให้โตขึ้นเนื่องจากสายมีความต้านทานต่ำกว่า จึงทำให้สามารถลดความสูญเสียเนื่องจากแรงดันไฟฟ้าตกและลดค่าไฟฟ้าลงได้</li> <li>- ในการติดตั้งระบบไฟฟ้าให้เลือกใช้บัลลาสต์อิเล็กทรอนิกส์ซึ่งช่วยประหยัดไฟได้ 10 วัตต์/หลอด</li> </ul>	นิติบุคคลฯ จัดให้ช่างอาคารตรวจสอบขนาดสายไฟให้ได้ตามมาตรฐานและตรวจสอบอุปกรณ์ไฟฟ้าพร้อมใช้งานอย่างสม่ำเสมอ	-	-
	<p>ประหยัดพลังงานได้ร้อยละ 30 เมื่อเทียบกับบัลลาสต์ชนิดแกนเหล็กธรรมดา</p> <ul style="list-style-type: none"> <li>- ใช้หลอดไฟประหยัดพลังงาน Light Emitting Diode (LED) ภายในโครงการทุกจุดเพื่อช่วยในการประหยัดและอนุรักษ์พลังงานไฟฟ้า</li> <li>- กำหนดตำแหน่งติดตั้งหลอดไฟให้เหมาะสม โดยไม่ให้มีจำนวนที่มากเกินไปจนเกิดความจำเป็นแต่ไม่ให้น้อยจนมีแสงสว่างไม่เพียงพอ</li> <li>- ตั้งเวลาให้ประตูลิฟต์ปิดเองในช่วงเวลาอย่างน้อย 10 วินาที จะช่วยลดความจำเป็นในการใช้พลังงานไฟฟ้าของการขับเคลื่อนมอเตอร์เปิด-ปิดประตูลิฟต์</li> <li>- ส่งเสริม วัฒนธรรมให้มีการเดินขึ้น-ลงแทนการใช้ลิฟต์สำหรับผู้พักอาศัย</li> </ul>	นิติบุคคลฯ จัดให้ภายในพื้นที่โครงการใช้หลอดไฟประหยัดพลังงาน Light Emitting Diode (LED) ภายในโครงการทุกจุดเพื่อช่วยในการประหยัดและอนุรักษ์พลังงานไฟฟ้า และกำหนดตำแหน่งติดตั้งหลอดไฟให้เหมาะสม โดยไม่ให้มีจำนวนที่มากเกินไปจนเกิดความจำเป็นแต่ไม่ให้น้อยจนมีแสงสว่างไม่เพียงพอ พร้อมทั้งตั้งเวลาให้ประตูลิฟต์ปิดเองในช่วงเวลาอย่างน้อย 10 วินาที จะช่วยลดความจำเป็นในการใช้พลังงานไฟฟ้าของการขับเคลื่อนมอเตอร์เปิด-ปิดประตูลิฟต์	-	ดังภาพที่ 21

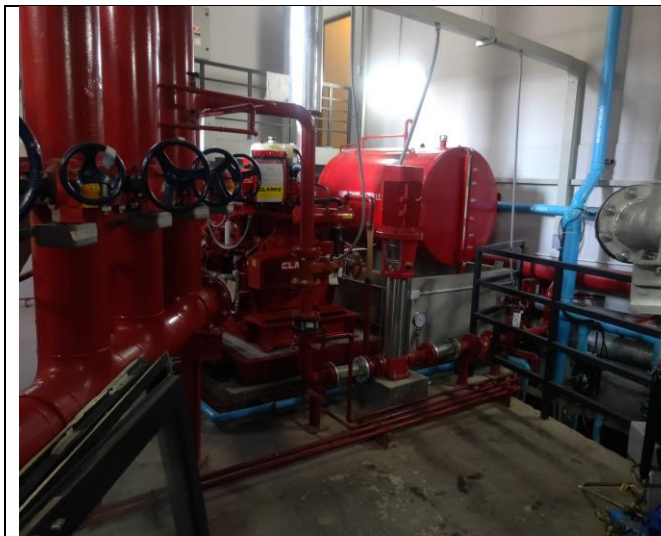
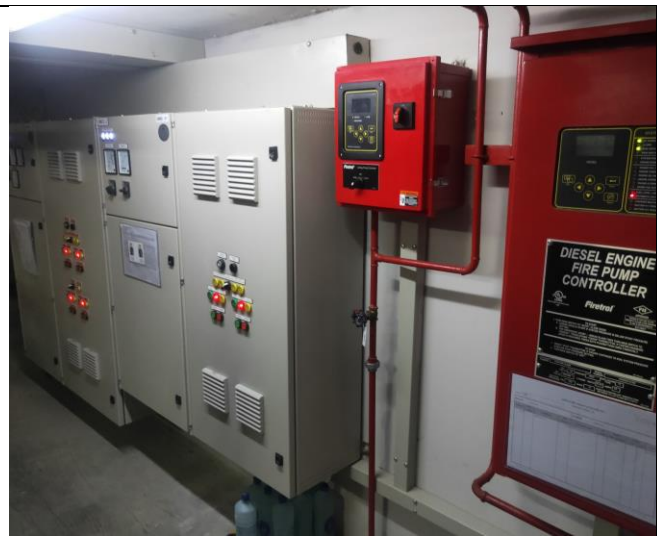
ภาพที่ 22 เครื่องสูบน้ำดับเพลิง (Fire Pump)

3.8 การป้องกันอัคคีภัย	<p>จัดให้มีระบบป้องกันอัคคีภัยและเตือนอัคคีภัย โดยมีรายละเอียดดังต่อไปนี้</p> <p><b>ระบบป้องกันอัคคีภัย</b></p> <p>(1) <b>เครื่องสูบน้ำดับเพลิง (Fire Pump)</b> โครงการจัดให้มีเครื่องสูบน้ำดับเพลิง (Fire Pump) ชนิดขับเคลื่อนด้วยเครื่องยนต์ดีเซล จำนวน 1 เครื่อง มีอัตราการสูบ 5.68 ลูกบาศก์เมตร/นาที่ ที่ TDH 176 เมตร ทำงานร่วมกับเครื่องสูบน้ำรักษาความดันน้ำในระดับท่อให้คงที่ (Jockey Pump) จำนวน 1 เครื่อง มีอัตราการสูบ 0.11 ลูกบาศก์เมตร/นาที่ ที่ TDH 183 เมตร เพื่อสูบน้ำดับเพลิงไปยังส่วนต่างๆ ของอาคารกรณีเกิดเหตุเพลิงไหม้</p> <p>อนึ่ง ในการออกแบบเครื่องสูบน้ำดับเพลิงที่ติดตั้งได้คำนวณแรงดันทั้งหมดที่เกี่ยวข้อง โดยมีแรงดันรวมเท่ากับ 165.75 เมตร ดังนั้น จากแรงดันเครื่องสูบน้ำดับเพลิงที่ออกแบบที่แรงดันสุทธิ (Total Dynamic Head) เท่ากับ 176 เมตรน้ำ จึงเพียงพอที่จะสูบน้ำดับเพลิงได้อย่างมีประสิทธิภาพ</p>	โครงการจัดให้มีเครื่องสูบน้ำดับเพลิง (Fire Pump) ชนิดขับเคลื่อนด้วยเครื่องยนต์ดีเซล จำนวน 1 เครื่อง มีอัตราการสูบ 5.68 ลูกบาศก์เมตร/นาที่ ที่ TDH 176 เมตร ทำงานร่วมกับเครื่องสูบน้ำรักษาความดันน้ำในระดับท่อให้คงที่ (Jockey Pump) จำนวน 1 เครื่อง มีอัตราการสูบ 0.11 ลูกบาศก์เมตร/นาที่ ที่ TDH 183 เมตร เพื่อสูบน้ำดับเพลิงไปยังส่วนต่างๆ ของอาคารกรณีเกิดเหตุเพลิงไหม้	-	ดังภาพที่ 22

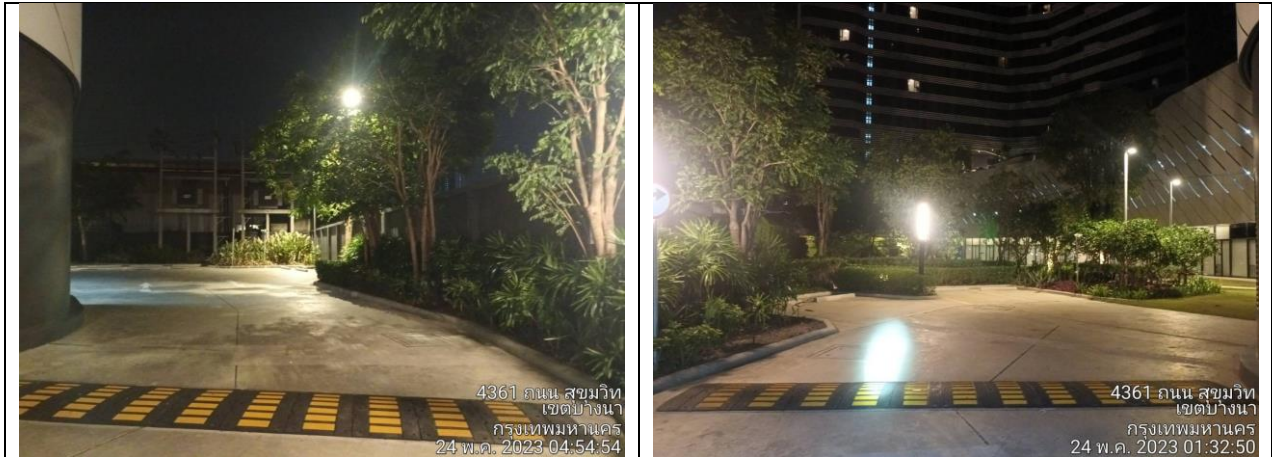
ภาพที่ 42 สันนุชชะลอความเร็ว

องค์ประกอบทางสิ่งแวดล้อมและคุณค่าต่าง ๆ	มาตรการป้องกันและแก้ไขผลกระทบสิ่งแวดล้อม	รายละเอียดการปฏิบัติตามมาตรการฯ	ปัญหา/อุปสรรคและการแก้ไข	เอกสารอ้างอิงรูปภาพหรือเอกสาร
<b>1.1 ทรัพยากรสิ่งแวดล้อมทางกายภาพ</b>				
<b>1.1.1 ลักษณะภูมิประเทศ</b>	จัดให้มีการปลูกไม้ยืนต้น ไม้พุ่มไม้คลุมดินภายในโครงการ เพื่อให้พืชช่วยยึดหน้าดิน	นิติบุคคลฯ จัดให้มีการปลูกไม้ยืนต้น ไม้พุ่มไม้คลุมดินภายในโครงการ เพื่อให้พืชช่วยยึดหน้าดิน	-	ดั่งภาพแนบที่ 1
<b>1.1.2 คุณภาพอากาศ</b> <b>1) ฝุ่นละออง</b>	ควบคุมความเร็วของรถภายในโครงการ เช่น ป้ายจำกัดความเร็ว สันนุนชะลอความเร็วเพื่อไม่ให้เกิดการฟุ้งกระจายของฝุ่นบนผิวถนน โดยโครงการจัดให้มีสันนุนชะลอความเร็ว มีขนาดความสูง 0.04 เมตร ความกว้าง 0.90 เมตร ความยาว 6 เมตร เพื่อชะลอความเร็วของรถและลดเสียงจากการแล่นของรถยนต์	นิติบุคคลฯ จัดให้มีสันนุนชะลอความเร็วเพื่อไม่ให้เกิดการฟุ้งกระจายของฝุ่นบนผิวถนน โดยโครงการจัดให้มีสันนุนชะลอความเร็ว มีขนาดความสูง 0.04 เมตร ความกว้าง 0.90 เมตร ความยาว 6 เมตร เพื่อชะลอความเร็วของรถและลดเสียงจากการแล่นของรถยนต์	-	ดั่งภาพแนบที่ 42

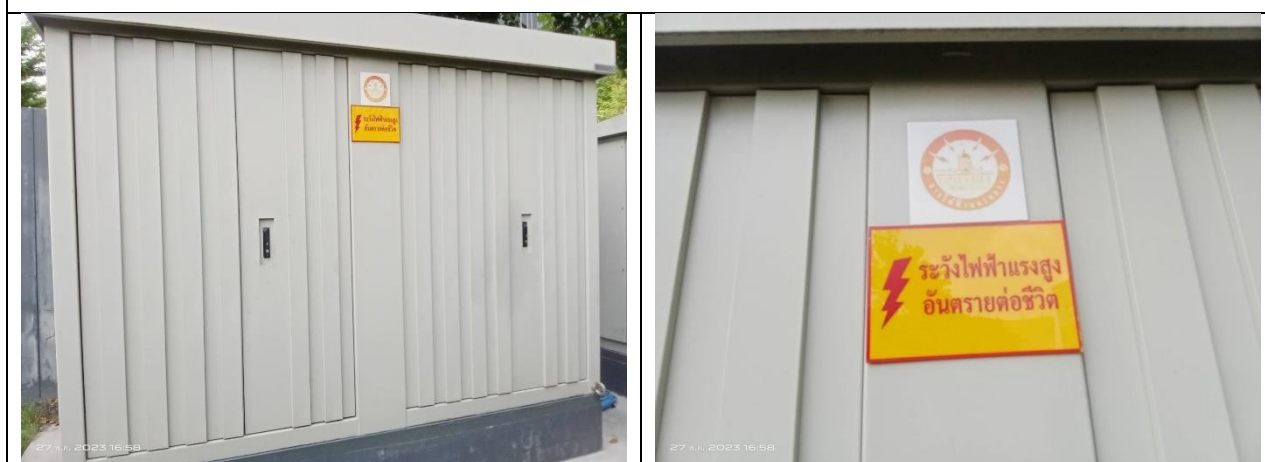
ภาพที่ 46 ป้ายสัญลักษณ์เตือนไฟฟ้าแรงสูง

ติดป้ายเตือนแสดงข้อความ “อันตรายไฟฟ้าแรงสูง” และ “เฉพาะเจ้าหน้าที่ที่เกี่ยวข้องเท่านั้น” ให้เห็นชัดเจนติดไว้ที่จุดติดตั้งหม้อแปลงไฟฟ้า	นิติบุคคลฯจัดทำป้ายเตือนแสดงข้อความ “อันตรายไฟฟ้า แรงสูงและเฉพาะเจ้าหน้าที่ที่เกี่ยวข้องเท่านั้น” ให้เห็นชัดเจนติดไว้ที่จุดติดตั้งหม้อแปลงไฟฟ้าและปฏิบัติตามกฎอย่างเคร่งครัด	-	ดังภาพที่ 46

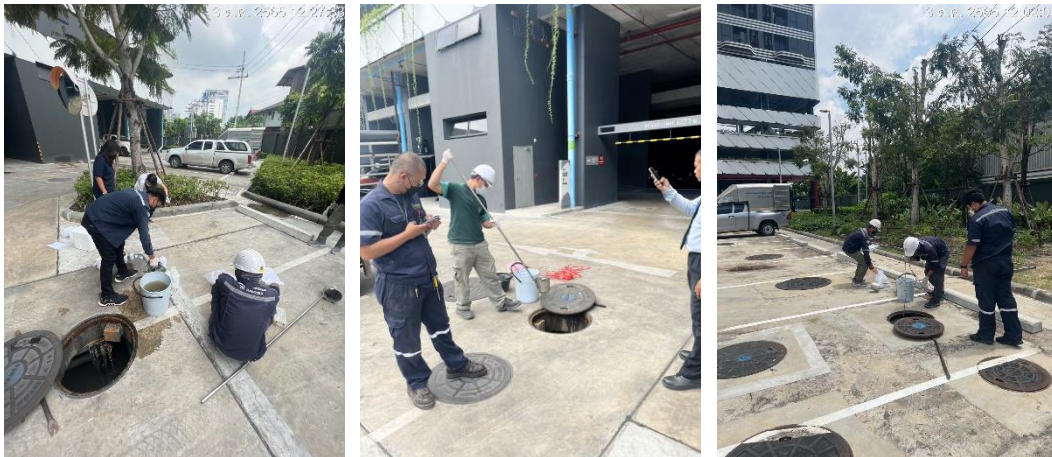
รูปที่ 4.4-1 การเก็บตัวอย่างคุณภาพน้ำทิ้ง

โครงการอยู่ในช่วงส่งมอบอาคาร ทำให้ยังไม่สามารถดำเนินการการตรวจวัดคุณภาพน้ำทิ้งให้ครบทุกเดือนตามที่มาตรการกำหนด ในเล่มการติดตามผลกระทบสิ่งแวดล้อมถัดไปทางนิติบุคคลฯ จะปฏิบัติตามมาตรการกำหนดอย่างเคร่งครัดเพื่อไม่ให้เกิดผลกระทบต่อผู้พักอาศัยและประชาชนบริเวณโดยรอบพื้นที่โครงการ และจากการตรวจวัดคุณภาพน้ำทิ้งทั้ง 6 เดือน มีค่าผ่านเกณฑ์มาตรฐานทุกค่า

(บริเวณน้ำเสียก่อนเข้าระบบบำบัด และบริเวณน้ำทิ้งหลังจากออกจากระบบบำบัด)

(บริเวณบ่อบำบัดน้ำทิ้งก่อนระบายออกนอกโครงการ)

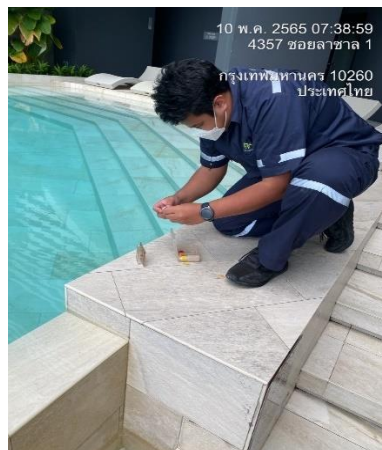
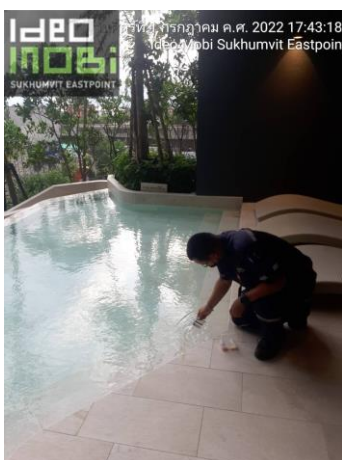
ภาพที่ 4.5-1 การตรวจวัด pH และ Free Chlorine สระว่ายน้ำ รายวัน

สระว่ายน้ำบริเวณส่วนลึก และ สระว่ายน้ำบริเวณส่วนตื้น
