บทนำ

โครงการ ไอดีโอ คิว เป็นอาคารชุดพักอาศัยรวมสูง 39 ชั้น จำนวน 1 อาคาร โดยมีห้องชุดพักอาศัย 348 ห้อง และที่จอดรถยนต์ระบบอัตโนมัติ 209 คัน มีพื้นที่อาคารรวมทุกชั้น (รวมพื้นที่ชั้นดาดฟ้า) และพื้นที่อาคารที่ใช้คิดอัตราส่วนกับพื้นที่ดินเท่ากับ 25,506.52 ตร.ม. จึงเข้าข่ายที่จะต้องจัดทำรายงานตามกฎหมายดังกล่าว และในปัจจุบัน โครงการไอดีโอ คิว อยู่ในช่วงระยะดำเนินการ ซึ่งบริหารงานโดยนิติบุคคลอาคารชุดไอดีโอ คิว วิคตอรี บริษัทเดอะเวิร์คส์ คอมมิวนิตี แมนเนจเม้นท์ จำกัด ได้มอบหมายให้บริษัท อีโค คอนซัลแทนท์ จำกัด ซึ่งเป็นบริษัทรับจ้างตรวจวัดคุณภาพสิ่งแวดล้อมซึ่งมีห้องปฏิบัติการวิเคราะห์เอกชนที่ได้รับอนุญาตจากกรมโรงงานอุตสาหกรรม เป็นผู้ตรวจวัดคุณภาพสิ่งแวดล้อม เพื่อนำเสนอหน่วยงานที่เกี่ยวข้อง

รายงานผลการดำเนินงานตามมาตรการลดผลกระทบสิ่งแวดล้อมและผลการติดตามตรวจสอบคุณภาพสิ่งแวดล้อม
 ระยะดำเนินการ
 โครงการไอทีโอ คิว วิคตอรี

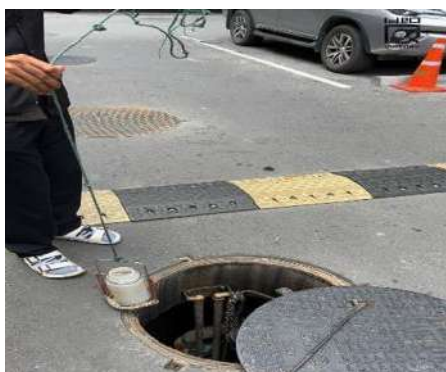
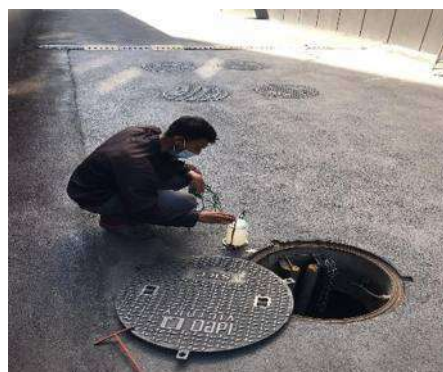
ช่วงเดือน มกราคม - มิถุนายน 2566 อยู่ในการปรับปรุงแก้ไข ระบบบำบัดน้ำเสียที่ปั๊มทำงานไม่เต็มระบบ และทำงานไม่เป็นไปตามที่ ตั้งไว้ ทำให้มีบางค่าในการการตรวจวัดคุณภาพน้ำทิ้งเกินกว่ามาตรฐาน หลังจากบำบัดแล้วที่บ่อก่อนปล่อยสู่สาธารณะ จากการตรวจวัดคุณภาพน้ำทิ้งทั้ง 6 เดือน มีค่าผ่านมาตรฐาน

(บริเวณน้ำเสียก่อนเข้าระบบบำบัด)

(บริเวณน้ำทิ้งหลังออกจากระบบบำบัด)

ซึ่งในรอบการส่งเล่มถัดไป ทางนิคมฯ จะดูแล ควบคุมการทำงานและระบบบำบัดน้ำเสียอย่างเคร่งครัด

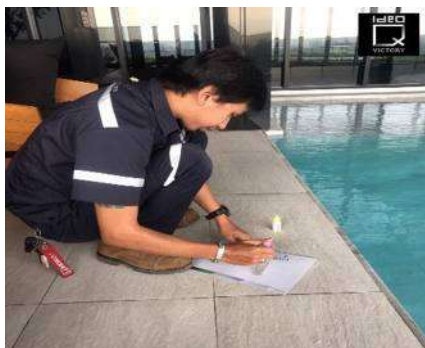
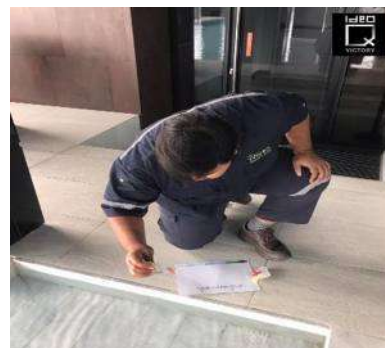
ภาพที่ 4.5-1 การตรวจวัด pH และ Free Chlorine สระว่ายน้ำ

26	มิถุนายน	2566	7.6	1.5	7.6	1.5
	27	มิถุนายน	2566	7.6	1.5	7.6	1.5
	28	มิถุนายน	2566	7.6	1.5	7.6	1.5
	29	มิถุนายน	2566	7.6	1.5	7.6	1.5
	30	มิถุนายน	2566	7.6	1.5	7.6	1.5
มาตรฐาน				7.2-8.4	0.6-1.0 ppm	7.2-8.4	0.6-1.0 ppm

(สระว่ายน้ำบริเวณส่วนลึก)

(สระว่ายน้ำบริเวณส่วนตื้น)

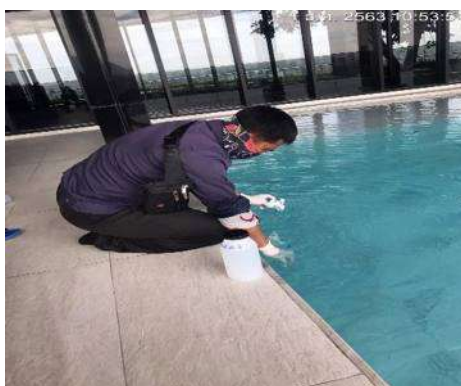
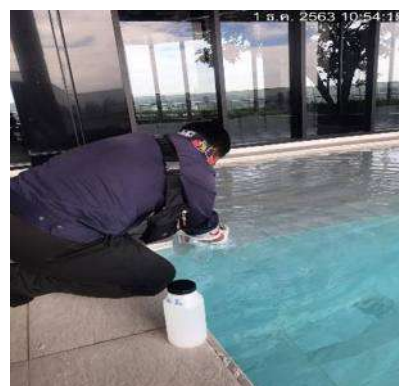
รูปที่ 4.5-2 การเก็บตัวอย่างคุณภาพน้ำสระว่ายน้ำรายเดือน

ช่วงเดือน มกราคม – มิถุนายน 2566 จากการตรวจวัดคุณภาพน้ำสระว่ายน้ำทั้ง 6 เดือน ผลวิเคราะห์อยู่ในเกณฑ์มาตรฐาน

(สระว่ายน้ำบริเวณส่วนลึก)

(สระว่ายน้ำบริเวณส่วนต้น)
