บทที่ 1

รายละเอียดโครงการ

โครงการ แชมเบอร์ส เฌอ ตั้งอยู่ที่ 54 ถ.รัชดา-รามอินทรา แขวงรามอินทรา เขตคันนายาว กรุงเทพมหานคร 10230 เป็นอาคารที่พักอาศัยรวมสูง 8 ชั้น 2 อาคาร อาคาร A,B อาคารสโมสร 2 ชั้น 1 อาคาร และอาคารพักขยะ 1 ชั้น 1 อาคาร ดำเนินการโดย บริษัท เอสซี แอสเสท คอร์ปอเรชั่น จำกัด (มหาชน) (ปัจจุบัน บริษัท เอสซี แอสเสท คอร์ปอเรชั่น จำกัด (มหาชน) ได้โอนอาคารให้นิติบุคคลแล้ว) ด้วยแนวคิดในการพัฒนาโครงการเพื่อสร้างทางเลือกที่พักอาศัยในแถบชานเมืองเพื่อรองรับการขยายตัวของตัวเมือง โครงการนี้มีจำนวนที่พักรวม 252 ห้อง เข้าข่ายอาคารที่พักอาศัย ตามกฎหมายว่าด้วยอาคารชุดตั้งแต่ 80 ห้อง จัดเป็นการพัฒนาโครงการเข้าข่ายที่ต้องศึกษาจัดทำรายงานการประเมินผลกระทบสิ่งแวดล้อม มีพื้นที่ใช้สอยส่วนกลางตั้งแต่ 4,000 ตารางเมตรขึ้นไป ต้องจัดทำรายงานการประเมินผลกระทบสิ่งแวดล้อมเสนอต่อสำนักงานนโยบายและแผนทรัพยากรธรรมชาติและสิ่งแวดล้อม (สผ.)

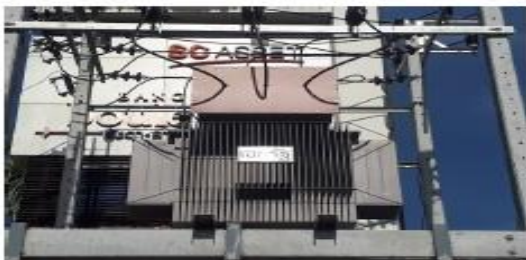
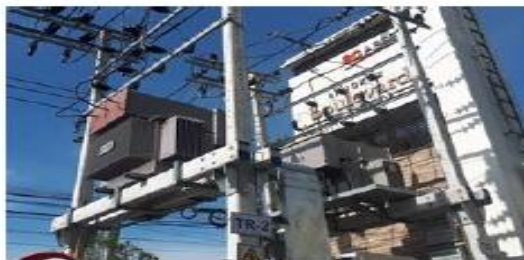
รูปภาพ 1.3.6-1,2 หม้อแปลงไฟฟ้า

โครงการจะติดตั้งเสาพาดผ่านสายไฟฟ้าแรงสูงเพื่อรองรับกระแสไฟฟ้าจากการไฟฟ้านครหลวงเข้าสู่อาคารเข้าสู่หม้อแปลงไฟฟ้าของโครงการ จำนวน 2 ชุด ขนาดชุดละ 800 KVA ติดตั้งไว้หน้าโครงการทางทิศตะวันออกเฉียงเหนือ เพื่อจ่ายโหลดไฟฟ้าของห้องพักและระบบไฟฟ้าส่วนกลางของโครงการทั้งหมดในสภาวะปกติ ซึ่งโครงการและมีเครื่องกำเนิดไฟฟ้าสำรองขนาด 175 KVA จำนวน 1ชุด สามารถทำงานได้โดยอัตโนมัติทันที เมื่อระบบไฟฟ้าปกติจากการไฟฟ้านครหลวงหยุดทำงาน โดยเครื่องกำเนิดไฟฟ้าสำรองสามารถสำรองไฟได้เป็นระยะเวลาไม่น้อยกว่า 2 ชั่วโมง

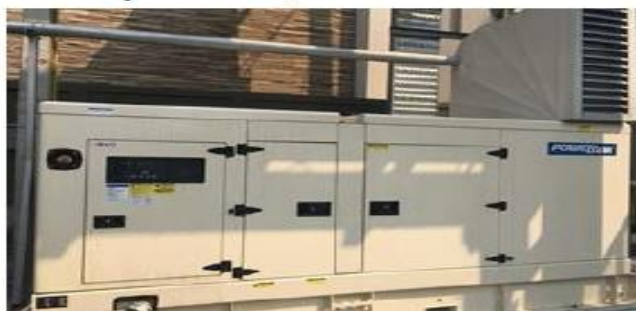
รูปภาพ 1.3.6-3 เครื่องกำเนิดไฟฟ้าสำรอง

โครงการได้มีไฟฟ้าสำรอง โดยจัดให้มีเครื่องกำเนิดไฟฟ้าสำรองขนาด 175 KVA จำนวน 1 ชุด สามารถทำงานได้โดยอัตโนมัติทันที เมื่อระบบไฟฟ้า ปกติจากการไฟฟ้านครหลวงหยุดทำงาน โดยจ่ายไฟให้แก่ แสงสว่างส่วนกลาง ลิฟต์ดับเพลิง ระบบปั๊มน้ำดี เป็นต้น โดยเครื่องกำเนิดไฟฟ้าสามารถสำรองไฟได้เป็นระยะเวลาไม่น้อยกว่า 2 ชม.

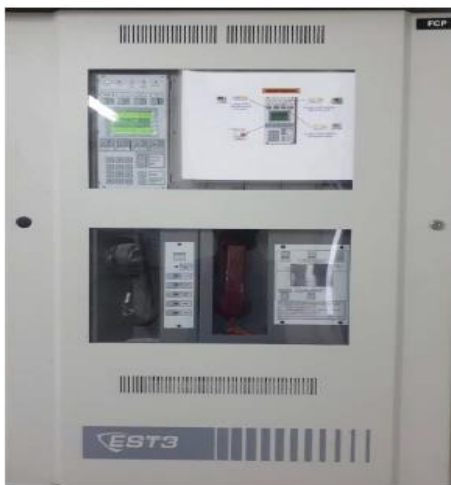
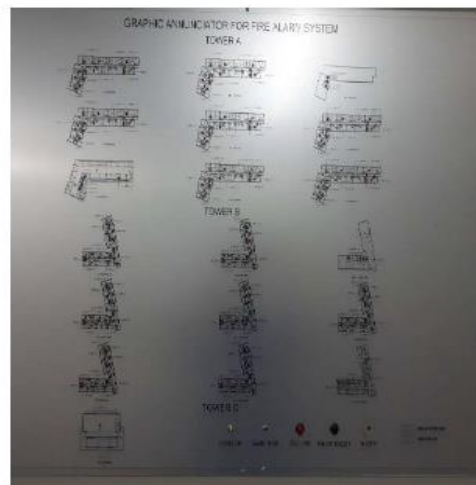
แผงควบคุมสัญญาณแจ้งเหตุเพลิงไหม้

ตำแหน่งที่ติดตั้ง: ชั้น1 อาคาร B ห้องคอนโทรล

โครงการได้ออกแบบระบบป้องกันอัคคีภัยให้สอดคล้องกับข้อกำหนดในกฎกระทรวงฉบับที่ 39 (พ.ศ. 2537) กฎกระทรวงฉบับที่ 47 (พ.ศ. 2540) กฎกระทรวงฉบับที่ 55 (พ.ศ. 2543) ออกตามความในพระราชบัญญัติควบคุมอาคาร พ.ศ. 2522 รวมทั้งข้อกำหนดของสำนักงานนโยบายและแผนทรัพยากรธรรมชาติและสิ่งแวดล้อม โดยประกอบด้วย ระบบแจ้งเหตุเพลิงไหม้ ระบบป้องกันฟ้าผ่า และระบบผจญเพลิงและทางหนีไฟ

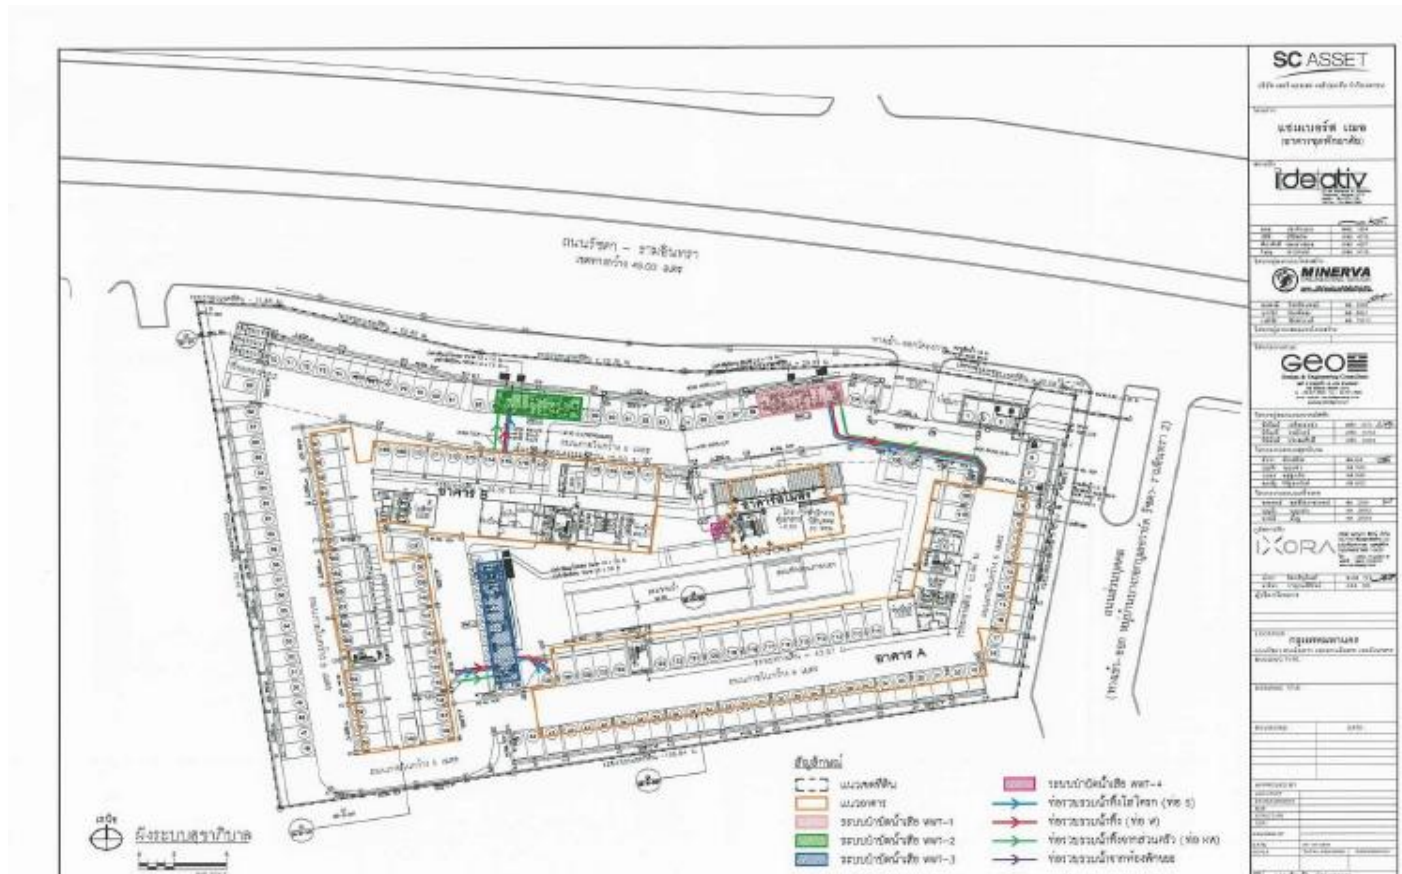
รูปภาพแบบแสดงตำแหน่งระบบบำบัดน้ำเสียของโครงการใน 1.3.8-

การรวบรวมน้ำเสียจากห้องพักและส่วนอื่นๆ ของแต่ละอาคาร เพื่อมายังระบบบำบัดน้ำเสียนั้น ถูกรวบรวมโดยท่อระบายน้ำเสียแนวดิ่งซึ่งจะประกอบด้วยท่อน้ำโสโครก (ท่อ S) ที่รองรับน้ำเสียจากห้องส้วม ท่อน้ำทิ้ง (ท่อ W) ที่รองรับน้ำจากห้องน้ำ และส่วนอื่นๆ ของอาคาร และน้ำทิ้งจากครัว (ท่อ KW) ที่รองรับน้ำเสียจากห้องครัว จากนั้นจะถูกรวบรวมมายังระบบบำบัดน้ำเสียบริเวณชั้นล่างของโครงการ ทั้งนี้บำบัดน้ำเสียจะแยกส่วนการบำบัดเป็น 2 ส่วน มีรายละเอียดดังต่อไปนี้
