การปฏิบัติตามมาตรการป้องกันและแก้ไขผลกระทบสิ่งแวดล้อม  
และแผนปฏิบัติการป้องกันและแก้ไขผลกระทบสิ่งแวดล้อม

กรมทางหลวงชนบทจักดำเนินการติดตามตรวจสอบการปฏิบัติตามมาตรการด้านสิ่งแวดล้อมของโครงการสะพานข้ามคลองคู อำเภอละกู จังหวัดสตูล ในช่วงระยะก่อสร้าง ตามที่ระบุเงื่อนไขไว้ในรายงานการวิเคราะห์ผลกระทบสิ่งแวดล้อม เพื่อเป็นการตรวจสอบและประเมินผลการปฏิบัติตามมาตรการป้องกันและแก้ไขผลกระทบสิ่งแวดล้อม รวมทั้งปรับปรุงการดำเนินการด้านสิ่งแวดล้อมต่อโครงการ เพื่อให้มีการปฏิบัติตามมาตรการด้านสิ่งแวดล้อมอย่างเคร่งครัดอันจะนำไปสู่การพัฒนาที่ยั่งยืนต่อไป

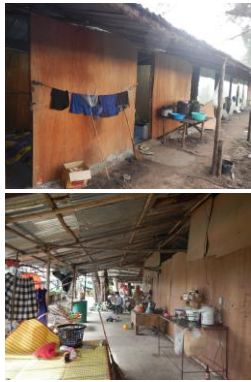
1.6 คุณภาพน้ำ	ระยะเตรียมการก่อสร้าง/ระยะก่อสร้าง 1) การจัดหา/ปลูกสร้างชุมชนที่พักอาศัยของพนักงานก่อสร้าง ให้ นำเสนอขอความเห็นชอบจากกรมทางหลวงชนบทและต้องปฏิบัติ ตามกฎหมาย/ระเบียบของหน่วยงานท้องถิ่นในการก่อสร้างที่พัก อาศัยอย่างเคร่งครัดหรือตาม พ.ร.บ. ควบคุมอาคาร พ.ศ. 2522 หรือตามกฎหมายกระทรวงมหาดไทย ฉบับที่ 55 พ.ศ. 2543	●	ผู้รับจ้างได้ปลูกสร้างชุมชนที่พัก อาศัยของพนักงานก่อสร้าง และ ได้รับความความเห็นชอบจากกรม ทางหลวงชนบท โดยบ้านพัก คนงานเป็นอาคารไม้ชั้นเดียว และ เรือนแถวไม้ชั้นเดียว โดยได้ปฏิบัติ ตามกฎหมาย/ระเบียบของ หน่วยงานท้องถิ่นในการก่อสร้างที่ พักอาศัยอย่างเคร่งครัดหรือตาม พ.ร.บ. ควบคุมอาคาร พ.ศ. 2522 หรือตามกฎหมายกระทรวงมหาดไทย ฉบับที่ 55 พ.ศ. 2543	ไม่มี

บ้านพักคนงาน

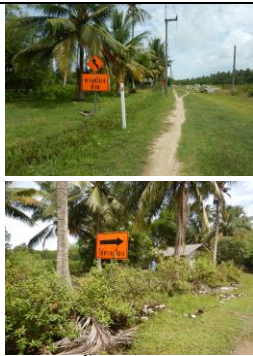
3) การก่อสร้างทางบริการช่วงที่เป็นจุดเชื่อมต่อกับถนนท้องถิ่น จะต้องมีการทำทางเบี่ยงเพื่อให้สามารถเข้าไปใช้ถนนด้านในได้ เพื่อให้ประชาชนในท้องถิ่นสามารถสัญจรได้ตามปกติ	●	ผู้รับจ้างได้ติดตั้งป้ายทางเบี่ยงเพื่อให้ประชาชนสัญจรได้ตามปกติ	ไม่มี

<p>การติดตั้งป้ายทางเบี่ยงฝั่งบ้านสุขโขงมูโ๊ะ</p>

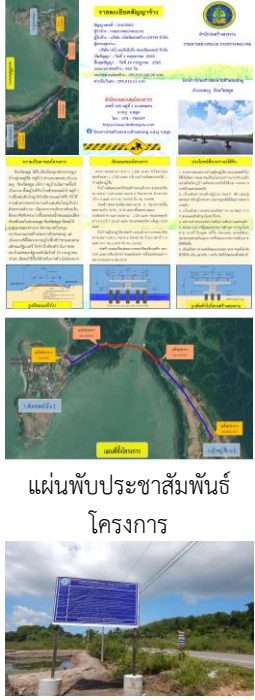
องค์ประกอบทางสิ่งแวดล้อมและคุณค่าต่างๆ	มาตรการป้องกันและแก้ไขผลกระทบสิ่งแวดล้อม	ผลการปฏิบัติงาน	รายละเอียดการปฏิบัติตามมาตรการ	เหตุผลการเปลี่ยนแปลงปัญหา อุปสรรค และข้อเสนอแนะ	เอกสารอ้างอิง/ภาพประกอบ
<b>4. คุณค่าต่อคุณภาพชีวิต</b>					
<b>4.1 สภาพเศรษฐกิจและสังคม</b>	<p><b>ขั้นตอนการออกแบบรายละเอียด</b></p> <p>การก่อสร้างโครงการจะต้องพิจารณาถึงความสะดวกและความปลอดภัยในการใช้ทาง/การเดินทางติดต่อระหว่างพื้นที่สองฝั่งของประชาชนที่อยู่ตามแนวเส้นทางโครงการซึ่งพิจารณาให้สอดคล้องกับการใช้ทางที่เกี่ยวข้องกับการประกอบอาชีพของประชาชน เช่น ความสูงของสะพานข้ามพื้นที่ป่าชายเลน</p> <p>1) ก่อนเริ่มงานก่อสร้างโครงการ กรมทางหลวงชนบทและผู้รับเหมาก่อสร้างจะต้องแจ้งแผนงานก่อสร้างให้ชุมชนต่างๆ ที่อยู่ตามแนวเส้นทางทราบล่วงหน้า โดยเฉพาะผู้ที่ได้รับผลกระทบ</p>	●	กรมทางหลวงชนบทและผู้รับจ้างได้แจ้งแผนงานก่อสร้างให้ชุมชนที่อยู่ตามแนวเส้นทางทราบล่วงหน้าผ่านแผ่นพับประชาสัมพันธ์โครงการและป้ายประชาสัมพันธ์แจ้งข้อมูลโครงการติดตั้งไว้ที่จุดเริ่มต้นโครงการ	ไม่มี

<p>แผนที่ประชาสัมพันธ์โครงการ</p>

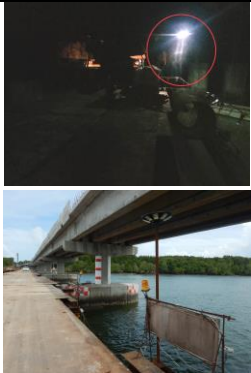
องค์ประกอบทางสิ่งแวดล้อมและคุณค่าต่างๆ	มาตรการป้องกันและแก้ไขผลกระทบสิ่งแวดล้อม	ผลการปฏิบัติงาน	รายละเอียดการปฏิบัติตามมาตรการ	เหตุผลการเปลี่ยนแปลงปัญหา อุปสรรค และข้อเสนอแนะ	เอกสารอ้างอิง/ภาพประกอบ
4-57	- ต้องจัดให้มีแสงสว่างภายในเขตพื้นที่ก่อสร้างเพื่อความปลอดภัยในการสัญจรผ่านไป-มา และจัดให้มีการจัดตั้งไฟสัญญาณหรือไฟกระพริบเพื่อแสดงให้เห็นพื้นที่ก่อสร้างอย่างชัดเจน โดยเฉพาะในช่วงเวลากลางคืน	●	ผู้รับจ้างได้ติดตั้งแสงสว่างภายในเขตพื้นที่ก่อสร้างเพื่อความปลอดภัยในการสัญจรผ่านไป-มา และจัดให้มีการจัดตั้งไฟสัญญาณ หรือไฟกระพริบเพื่อแสดงให้เห็นพื้นที่ก่อสร้างอย่างชัดเจน โดยเฉพาะในช่วงเวลากลางคืน	ไม่มี

ไฟส่องสว่างภายในพื้นที่ก่อสร้าง
