รายงานผลการปฏิบัติตามมาตรการป้องกันและแก้ไขผลกระทบสิ่งแวดล้อม  
และการติดตามตรวจสอบผลกระทบสิ่งแวดล้อม  
ครั้งที่ 1/2566 เดือนมกราคม-มิถุนายน 2566  
โครงการเหมืองแร่หินอุตสาหกรรมชนิดหินปูนเพื่อ  
อุตสาหกรรมก่อสร้าง

ประทานบัตรเลขที่ 28087/15491, 28085/15493  
28107/15494 และ 28108/15495

บริษัท น้ำเวงศิลา จำกัด

บริษัท เอส.พี.เอส. คอนสตรัคชั่น เซอร์วิส จำกัด

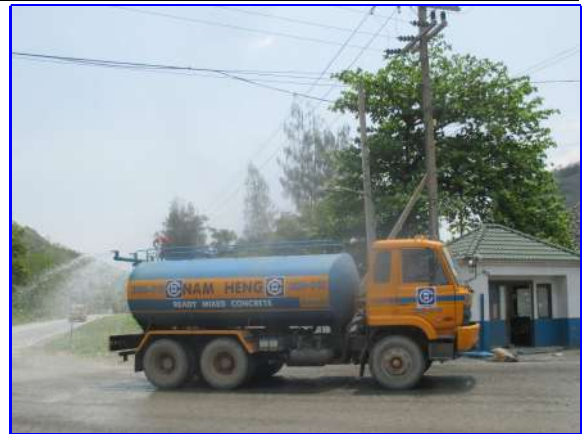
(4) รถบรรทุกฉีดพรมน้ำของโครงการ

<b>1.2 คุณภาพอากาศ</b> 1. การเจาะระเบิดจะต้องติดตั้งเครื่องดูดฝุ่น บริเวณหัวเจาะระเบิด พร้อมทั้งถึงพักฝุ่นเพื่อ ป้องกันการฟุ้งกระจายของฝุ่นละออง 2. กำหนดให้ทำการระเบิดแร่วันละไม่เกิน 1 ครั้ง ในช่วงเวลา 17.00-18.00 นาฬิกา และเป็น ช่วงที่กระแสลมสงบ 3. กำหนดให้ใช้ความเร็วของรถบรรทุกไม่เกิน 30 กิโลเมตร/ชั่วโมง โดยติดป้ายเตือน พร้อม มาตรการในการลงโทษไว้อย่างชัดเจน 4. ฉีดพรมน้ำบนถนนหินบดอัดแน่น ทางหลวง ชนบทสาย สป.1012 ที่เป็นเส้นทางขนส่งแร่ บริเวณลานกองแร่ และภายในโรงโม่หินให้ เปียกชื้นอยู่เสมอ โดยจำนวนครั้งของการฉีดพรม ให้พิจารณาจากสภาพอากาศในแต่ละวัน	- โครงการได้ทำการติดตั้งถุงกรอง ฝุ่นบริเวณหัวรถบรรทุกเพื่อป้องกัน การฟุ้งกระจาย - โครงการได้ทำการระเบิดแร่วันละ 1 ครั้ง ช่วงเวลา 17.00-18.00 - มีการกำหนดความเร็วรถบรรทุกแร่ ไม่เกิน 30 กม./ชม. “รูปที่ 2- 1(7)” - มีรถบรรทุกฉีดพรมน้ำเป็น ประจำ “รูปที่ 2-1(4)”	-

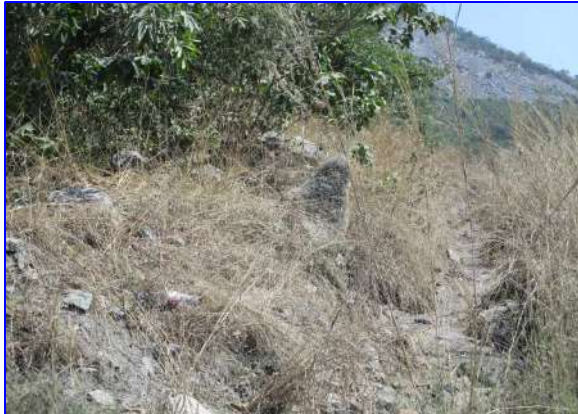
(5) คูระบายน้ำในพื้นที่โครงการ

มาตรการป้องกัน และแก้ไขผลกระทบสิ่งแวดล้อม	รายละเอียดของการปฏิบัติ	เหตุผลที่ไม่ปฏิบัติ/ปฏิบัติไม่ครบ/ เปลี่ยนแปลงการปฏิบัติ และข้อเสนอแนะ
<b>1.4 การใช้วัตถุระเบิด</b> - ติดป้ายเตือนเขตการใช้วัตถุระเบิด และระบุ เวลาในการระเบิดให้เห็นอย่างชัดเจน บริเวณ เส้นทางขนส่งแร่ในพื้นที่โครงการ และบริเวณ ริมทางหลวงชนบทสาย สป.1012	- ทางโครงการใช้วัตถุระเบิดไม่เกิน 150 กิโลกรัม/จังหวัด และ กำหนดเวลาการจุดระเบิดวันละ 1 ครั้ง ในช่วงเวลา 17.00-18.00 น. ตามที่กำหนดโดยหน่วยงานราชการ ในท้องถิ่น “รูปที่ 2-1(8)”	-
<b>1.5 อุทกวิทยาและคุณภาพน้ำ</b> - จัดสร้างร่องระบายน้ำฝน ขนาดความกว้าง ด้านบน 1.5 เมตร ลึกประมาณ 1 เมตร และ ท้องร่องกว้างประมาณ 1 เมตร ตลอดแนวเส้น ทางขนส่งแร่ เพื่อเบี่ยงเบนทางน้ำไหลบ่าไปยัง บ่อดักตะกอน	- โครงการได้ขุดคูระบายน้ำและใช้บ่อดัก ตะกอนด้านทิศใต้ของประทาน บัตร ดังกล่าว เพื่อรองรับน้ำฝนที่ไหล มาจากหน้าเหมือง โดยบ่อดักมีขนาด ใหญ่เพียงพอต่อการรองรับปริมาณ น้ำของพื้นที่โครงการ และมีบ่อ Sump ที่จุดต่ำสุดของหน้าเหมืองรองรับน้ำ ในพื้นที่ประทานบัตรของโครงการ “รูปที่ 2-1(5) และ(6)” จึงไม่มี การปล่อยน้ำออกสู่ภายนอก	-

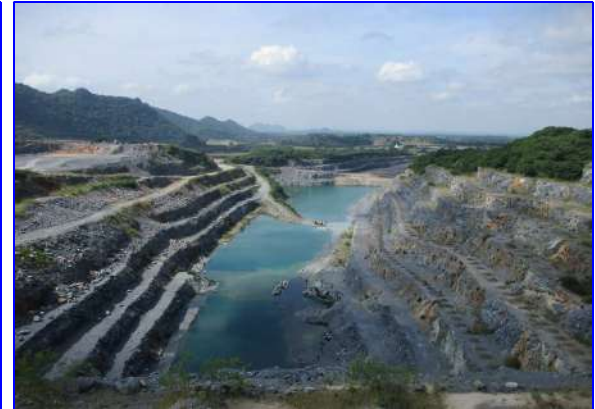
(6) บ่อ Sump บริเวณหน้าเหมือง

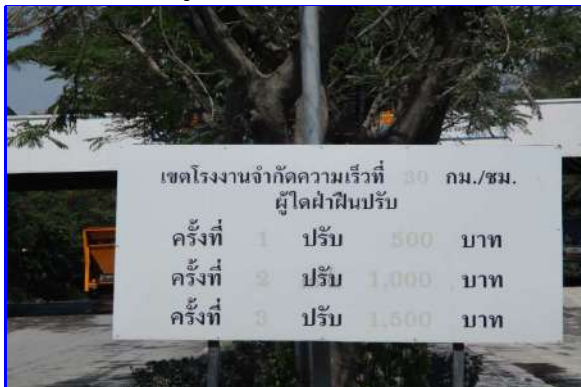
(7) ป้ายควบคุมความเร็ว พร้อมบทลงโทษผู้ที่ฝ่าฝืน

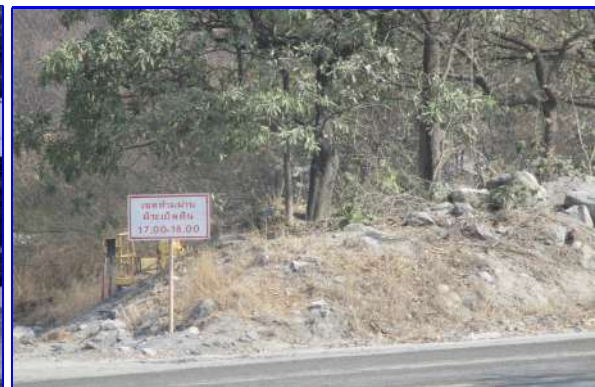
(8) ป้ายแสดงเวลาระเบิดหิน

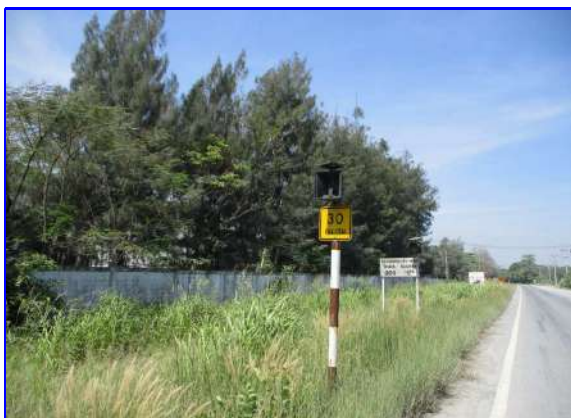
(9) ป้ายเตือนระวังเครื่องจักรกลหนัก และป้ายเตือน

มาตรการป้องกัน และแก้ไขผลกระทบสิ่งแวดล้อม	รายละเอียดของการปฏิบัติ	เหตุผลที่ไม่ปฏิบัติ/ปฏิบัติไม่ครบ/ เปลี่ยนแปลงการปฏิบัติ และข้อเสนอแนะ
ประสิทธิภาพ	ทางหลวงชนบท สป.1012 ก่อนถึงจุดตัดทั้ง 2 ด้าน และมีเจ้าหน้าที่ให้สัญญาณธง “รูปที่ 2-1(9), (11) (16)”

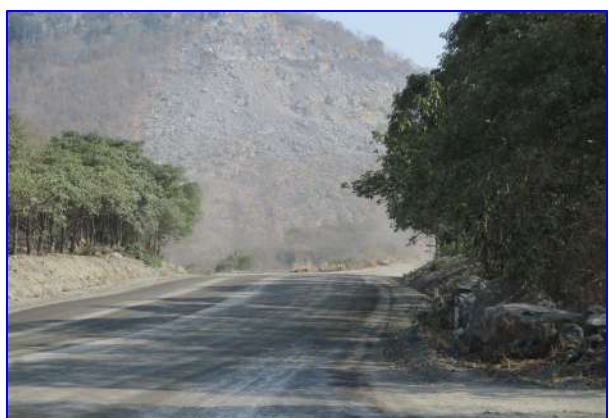
(10) สภาพเส้นทางขนส่งแร่

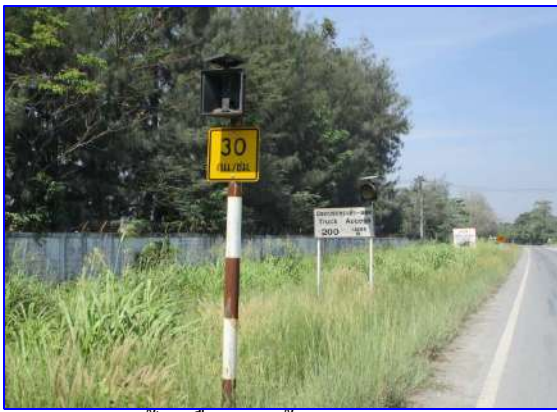
(11) ป้ายเตือนทางเข้า-ออก รถบรรทุก  
และสัญญาณไฟกระพริบก่อนถึงจุดตัด

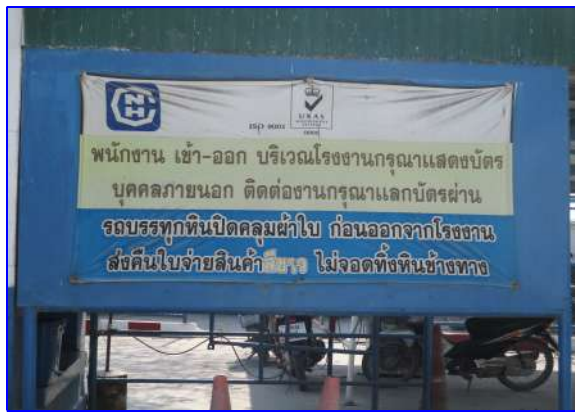
(12) ป้ายเตือนให้รถบรรทุกปิดคลุมผ้าใบ

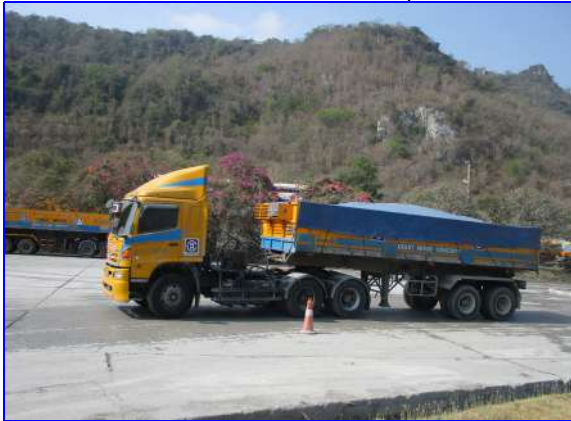
(13) ปิดคลุมผ้าใบรถบรรทุกแล้ว

<b>3. คุณค่าการใช้ประโยชน์ของมนุษย์</b> <b>3.1 การเกษตรกรรม</b> <ul style="list-style-type: none"> <li>- ปฏิบัติตามมาตรการลดผลกระทบในด้านต่างๆ ที่อาจก่อให้เกิดความเสียหายต่อพื้นที่เกษตรกรรมอย่างเคร่งครัด</li> </ul>	- โครงการได้ปฏิบัติตามมาตรการอย่างเคร่งครัด	-
<b>3.2 การคมนาคม</b> <ol style="list-style-type: none"> <li>1. รถบรรทุกแรทุกคันต้องบรรทุกน้ำหนักไม่เกิน พิกัดตามราชการกำหนด พร้อมทั้งควบคุมความเร็วของรถไม่เกิน 30 กิโลเมตร/ชั่วโมง และขับรดด้วยความระมัดระวังเป็นพิเศษ โดยเฉพาะในช่วงที่ผ่านชุมชน</li> <li>2. รถบรรทุกแร่ออกจากโรงโม่หิน จะต้องปิดฝากระบะข้างและกระบะท้ายให้เรียบร้อย พร้อมทั้งใช้ผ้าใบปิดคลุมให้มิดชิดก่อนออกจากโรงโม่หิน เพื่อป้องกันการฟุ้งกระจายของฝุ่นละออง</li> </ol>	<ul style="list-style-type: none"> <li>- โครงการได้มีการชั่งน้ำหนักและกำหนดความเร็วของรถบรรทุกแร่ ไม่เกิน 30 กม./ชม. “รูปที่ 2-1(7)”</li> <li>- โครงการได้มีการให้ปิดคลุมผ้าใบเพื่อป้องกันการฟุ้งกระจายของฝุ่น “รูปที่ 2-1(13)”</li> </ul>	-

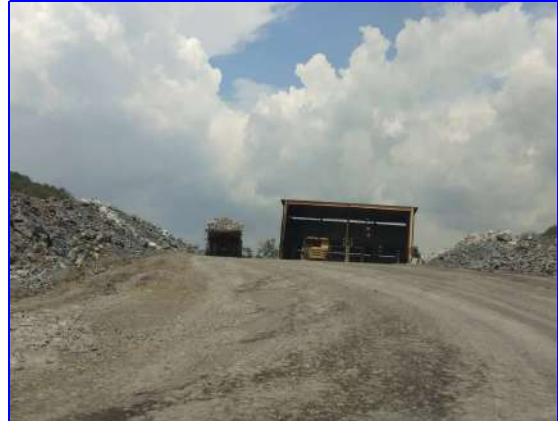
(14) ปิดคลุมอาคารโรงโม่หิน

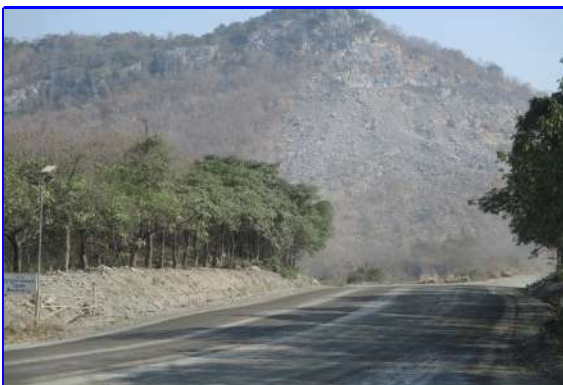
(15) ไม่ย่นต้นไม้ริมเส้นทางขนส่งแร่

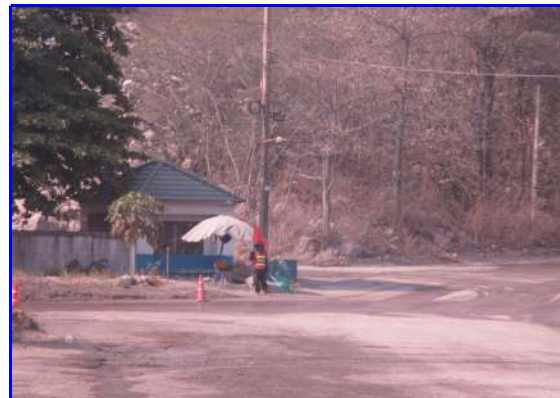
(16) เจ้าหน้าที่ให้สัญญาณธง บริเวณจุดตัด

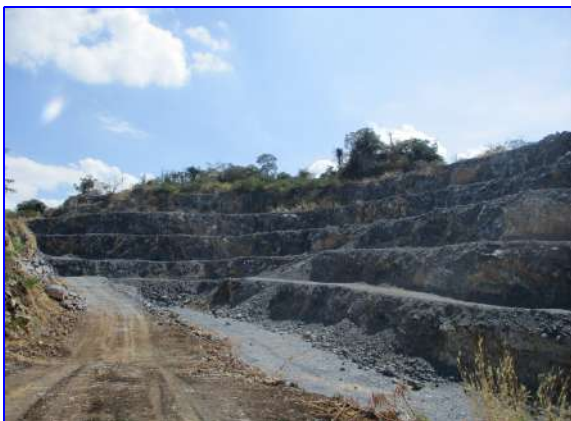
(17) แนวเว้นเขตการทำเหมือง
