มาตรการป้องกันและแก้ไขผลกระทบสิ่งแวดล้อม และมาตรการติดตามตรวจสอบคุณภาพสิ่งแวดล้อม

โครงการเหมืองแร่ยิปซัม

คำขอประทานบัตรที่ 1/2547

ตำบลทุ่งทอง อำเภอหนองบัว จังหวัดนครสวรรค์

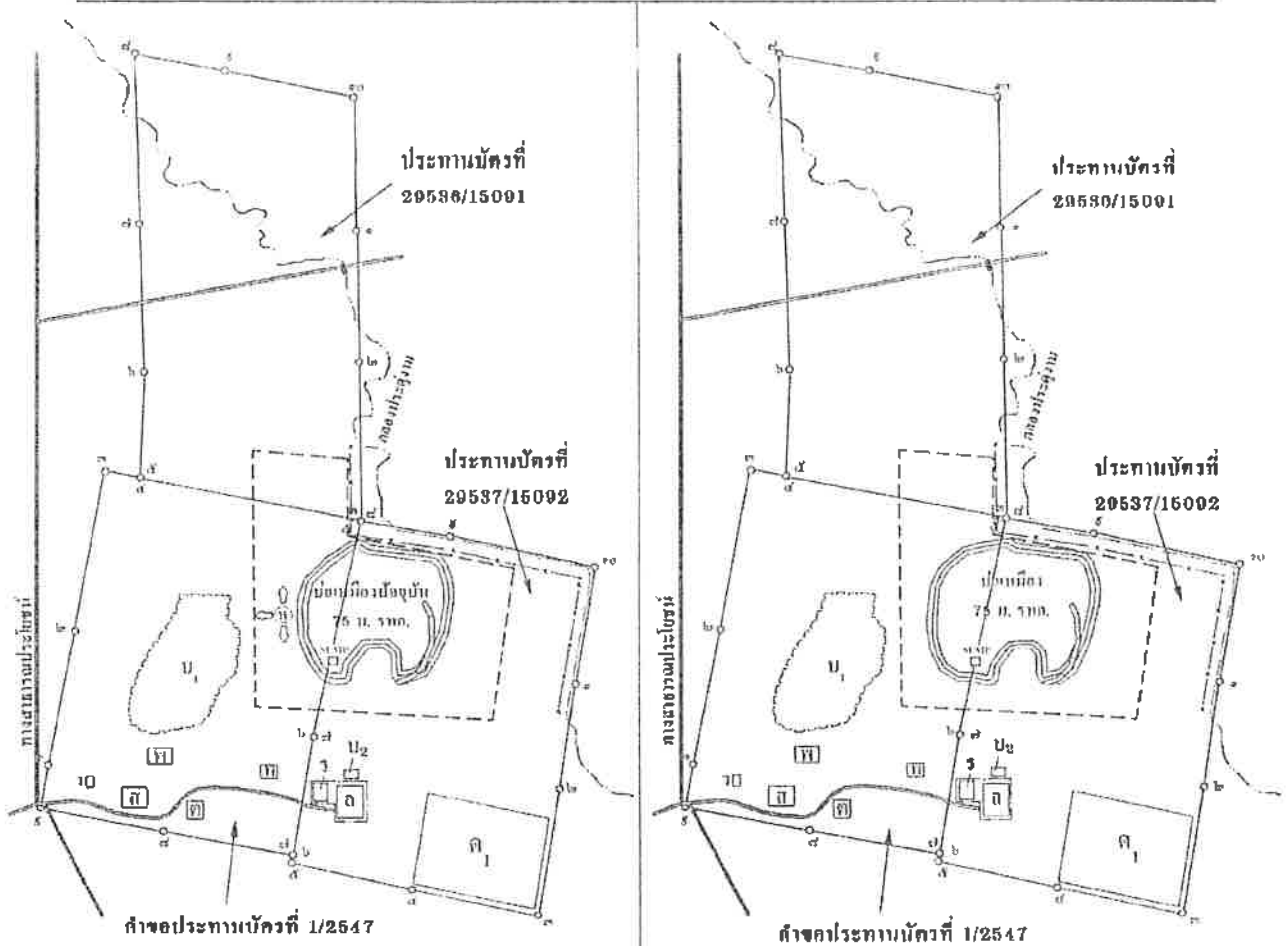
รูปที่ 1 แผนที่เหมืองหินปูนโครงการ

แผนผังที่ดินเหมืองหินปูน

สัญลักษณ์	ความหมาย
ด	พื้นที่เก็บถลุงเปลือกดิน
ค	โรงแต่งแร่
บ ₁	บ่อหินปูนเก่าใช้เป่าปูนอัดตะกอนของ บ่อหินปูนเหมือง
บ ₂	บ่ออัดตะกอนของน้ำจากพื้นที่โรงโม่บด ต่อเนื่องและถลุงแร่
ท	บ้านพักพนักงาน
ร	โรงโม่บดและบดแร่

สัญลักษณ์	ความหมาย
ห	จุดเริ่มต้นเปิดแนวทำเหมือง
ก	ถ่านถลุงแร่
ว	ถ่านถลุงแร่เปิด
ธ	สำนักงาน
ร.บ.ม.ป.	บ่อรองรับน้ำในบ่อหินปูน
←	ทิศทางรถบรรทุกเข้าเหมือง
—	ท่อลอด 1 เมตร จำนวน 3 ท่อ
---	ขอบเขตการทำเหมือง
-x-x-	แนวรั้วเขตฯ ในระยะ 50 เมตร
---	กำแพงเขตฯ ระยะยาว

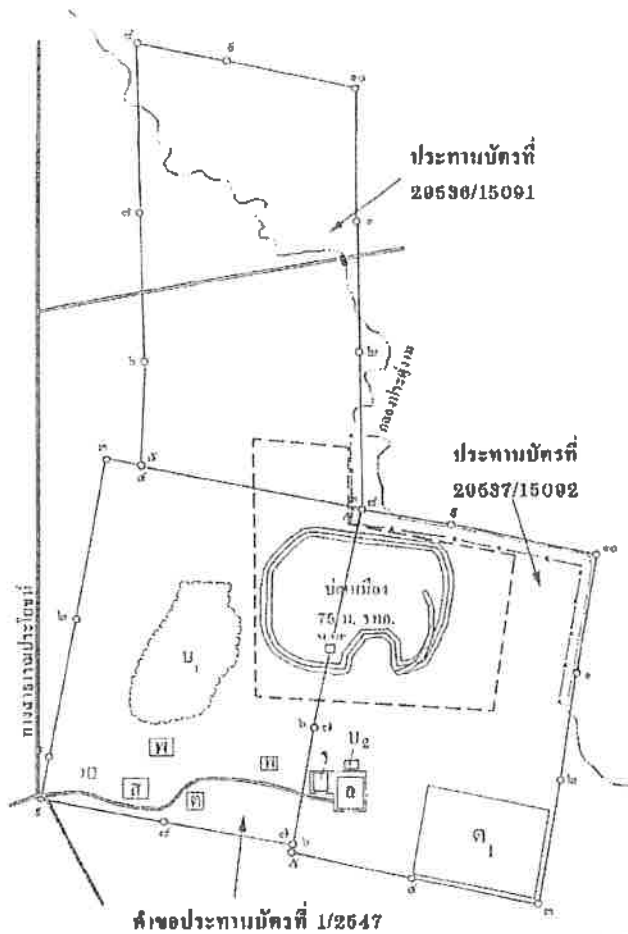
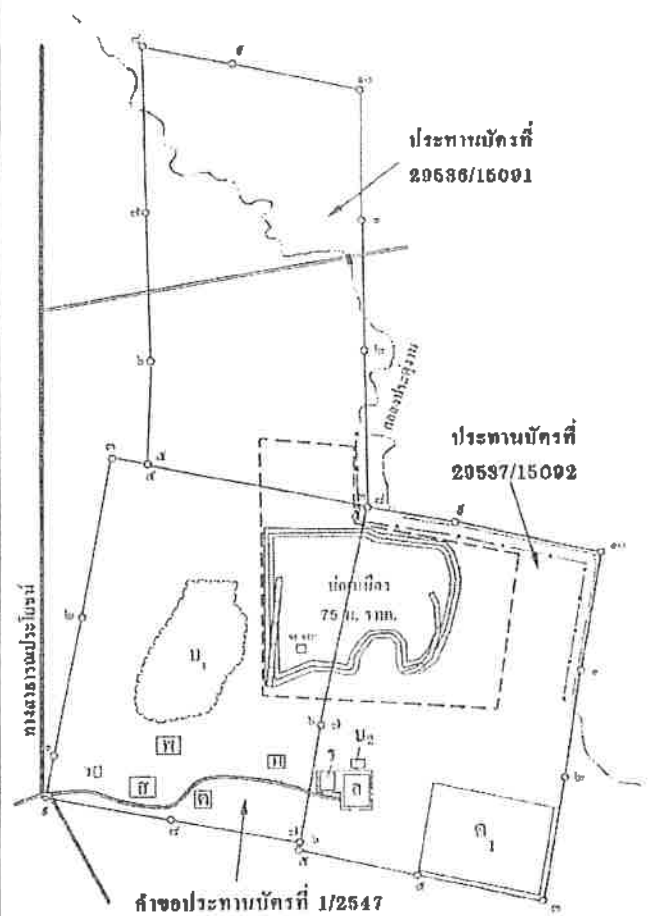
รูปที่ 1 (ต่อ)

แผนผังการทำเหมืองเมื่อสิ้นสุดปีที่ 2

แผนผังการทำเหมืองเมื่อสิ้นสุดปีที่ 3

- ด₁ พื้นที่เก็บกองเปลือกดิน
- ค โรงแต่งแร่
- บ₁ ขุมเหมืองเก่าใช้เป็นบ่อพักตะกอนของน้ำจากหน้าเหมือง
- บ₂ บ่อพักตะกอนของน้ำจากพื้นที่โรงโม่บด-ย่อยแร่และลานกองแร่
- พ บ้านพักคนงาน
- ร โรงโม่บดและย่อยแร่

- ด ลานกองแร่
- ว อาคารเก็บวัสดุระเบิด
- ธ อาคารคน
- รบมบ บ่อรองรับน้ำในขุมเหมือง
- ทออดค 1 เมตร จำนวน 3 ท่อ
- ขอบเขตการทำเหมือง
- แนวรั้วเขตฯ ไหลระยะ 50 เมตร
- คันทำนาและถูระบายน้ำ

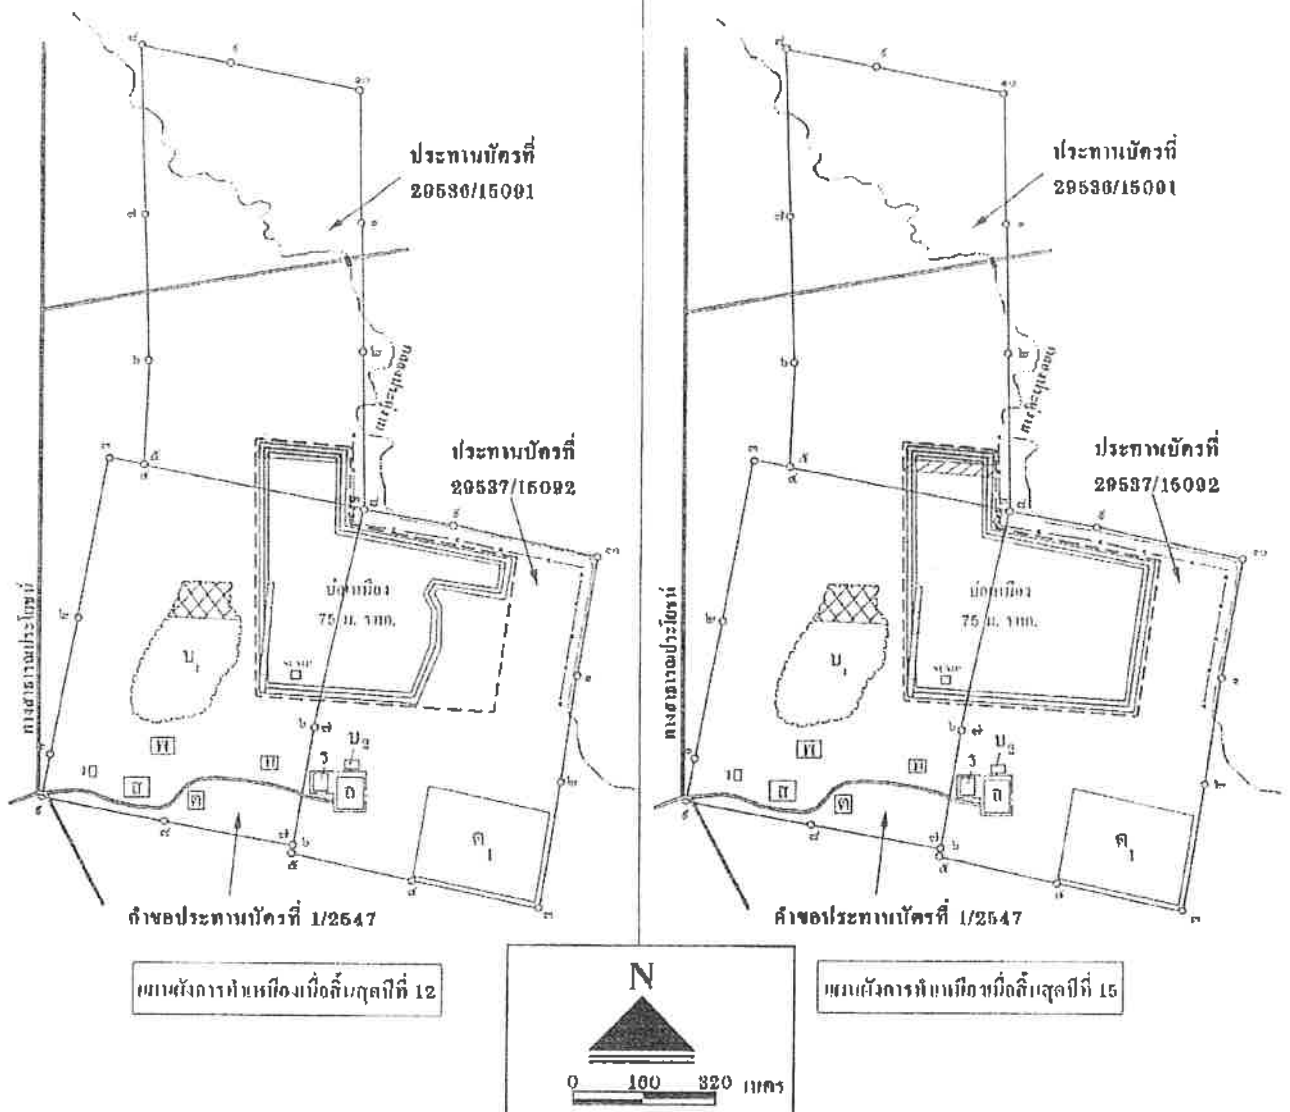
รูปที่ 1 (ต่อ)

สัญลักษณ์	ความหมาย
ค ₁	พื้นที่เก็บกองเปลือกหิน
ค	โรงแต่งแร่
บ ₁	ขุมเหมืองที่ใช้เป็นบ่อล้นตะกอนทางน้ำจากหน้าเหมือง
บ ₂	บ่อล้นตะกอนของน้ำจากพื้นที่โรงโม่ค-ย่อยแร่และลานกองแร่
ท	บ้านพักคนงาน
ร	โรงโม่คและย่อยแร่

สัญลักษณ์	ความหมาย
ก	ลานกองแร่
ว	อาคารเก็บวัตถุดิบ
ต	สำนักงาน
SUMP	บ่อรองรับน้ำในขุมเหมือง
■	ท่อลอด 1 เมตร จำนวน 3 ท่อ
---	ขอบเขตการทำเหมือง
-x-x-	แนวรั้วเขตฯ ในระยะ 50 เมตร
—	คันทำเหมืองและอุโมงค์
▨	พื้นที่ถมกลับในช่วงปีที่ 1-9
▩	พื้นที่ถมกลับในช่วงปีที่ 10-12
▪	พื้นที่ถมกลับในช่วงปีที่ 13-15

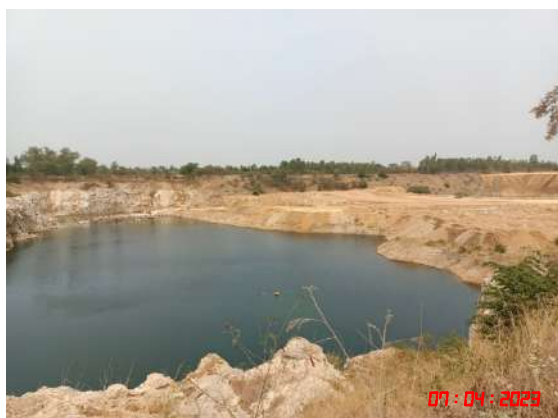
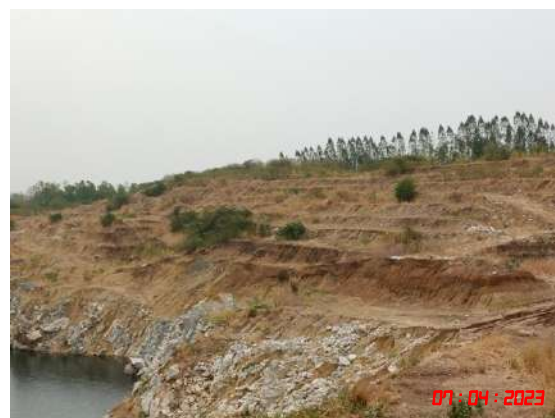
รูปที่ 3 การถมกลับพื้นที่ที่ผ่านการทำเหมือง

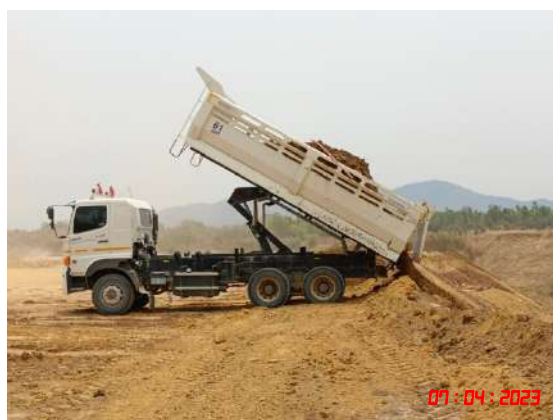
รูปที่ 4 ระบบป้องกันผลกระทบสิ่งแวดล้อมบริเวณโรงโม่บดและย่อยแร่ของโครงการ

อาคารปิดคลุมโรงโม่หิน

1. ให้ปรับปรุงอาคารโรงโม่บดและย่อยแร่ของโครงการเป็นระบบปิดให้มากที่สุด โดยไม่ขัดขวางกระบวนการผลิต เช่น	- บริเวณ โรงโม่บดและย่อยแร่	- ดำเนินการให้แล้วเสร็จภายใน 6 เดือน	200,000 บาท	- บริษัท สาขาเคมีเซรฐกิจ จำกัด

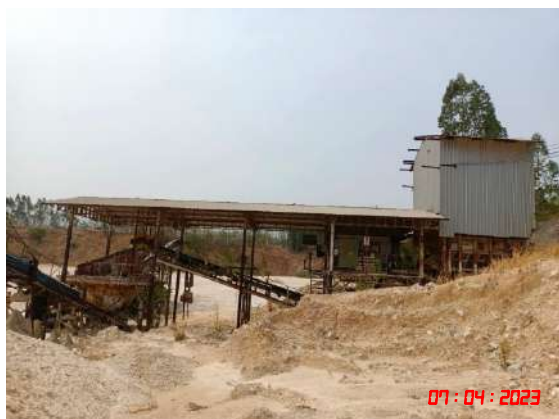
อาคารปิดคลุมยังรับหินใหญ่

ผลกระทบสิ่งแวดล้อม	มาตรการป้องกันและแก้ไขผลกระทบสิ่งแวดล้อม	สถานที่ดำเนินการ	ระยะเวลาดำเนินการ	งบประมาณ	ผู้รับผิดชอบ
6	สร้างอาคารปิดคลุมบริเวณถังรับหินใหญ่ ปากไม้ และตะแกรง ต้นคัดขนาด ตลอดจนปิดครอบปลายสายพานลำเลียง

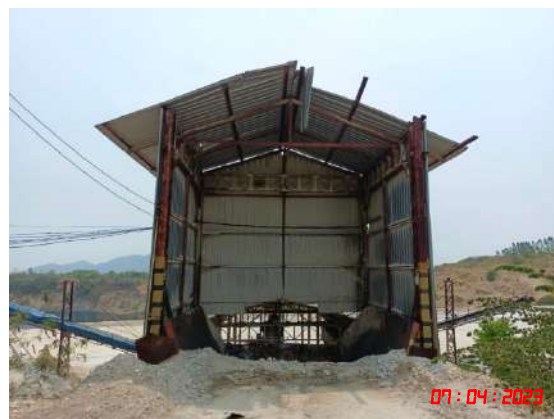
ถังครอบปลายสายพานลำเลียง

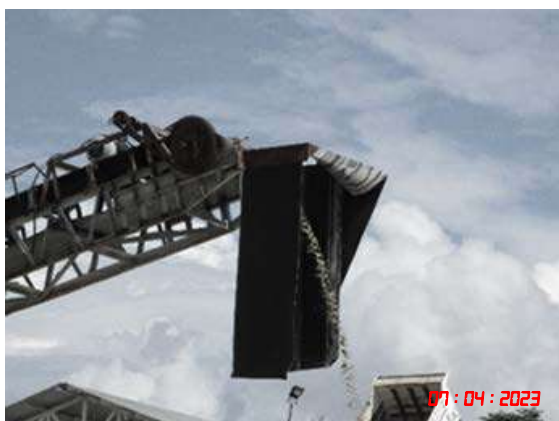
หลังคาปิดคลุมสายพานลำเลียง

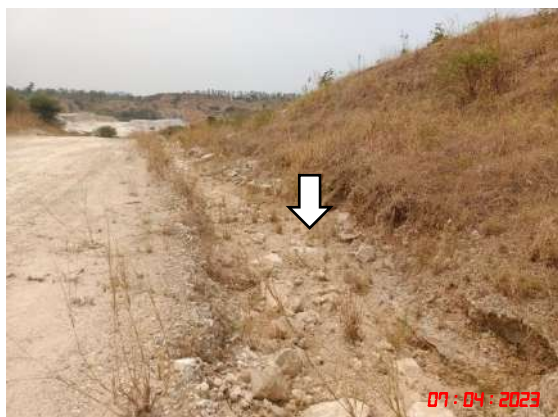
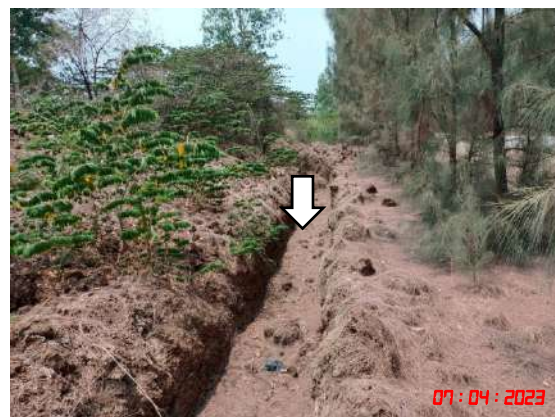
รูปที่ 15 บ่อดักตะกอน

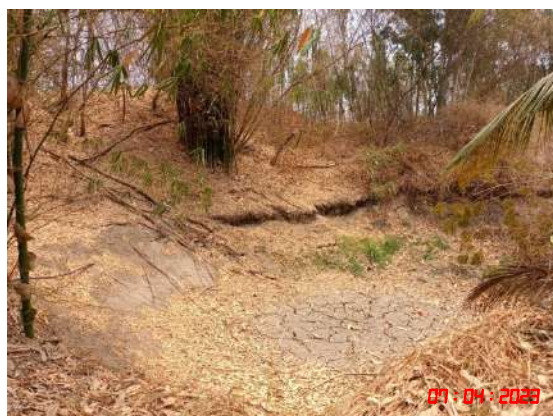
รูปที่ 16 บ่อรับน้ำบริเวณต่ำสุดของหน้าเหมือง

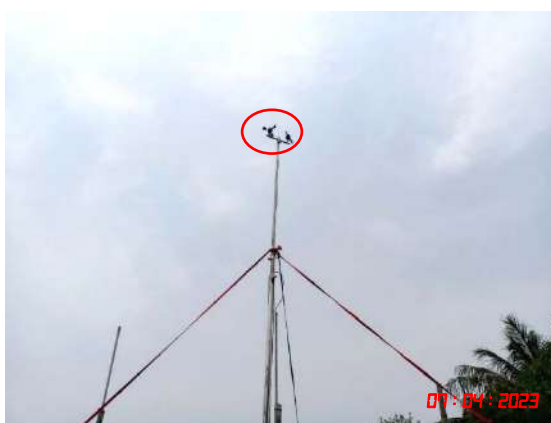
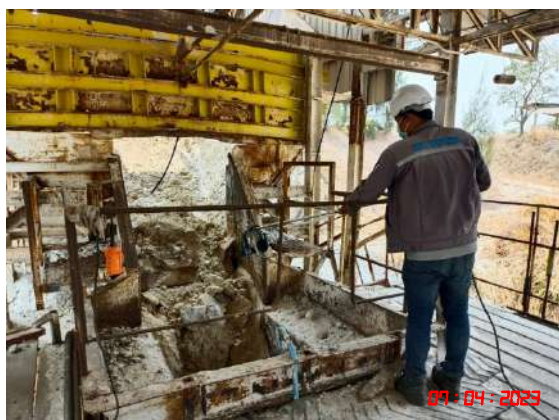
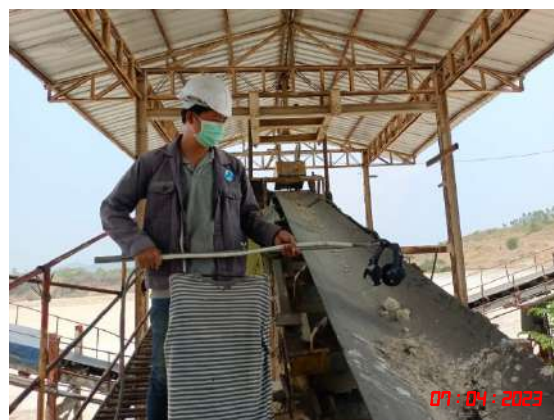
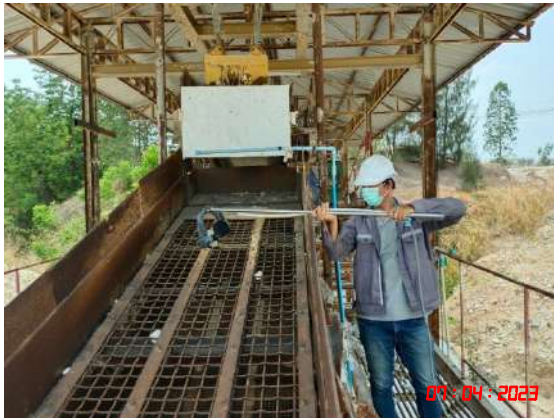
รูปที่ 22 การตรวจวัดค่าความทึบแสงบริเวณโรงโม่บดและย่อยแร่ วันที่ 7 เมษายน 2566

ปากโม่

สายพานลำเลียง

ตะแกรงคัดขนาด

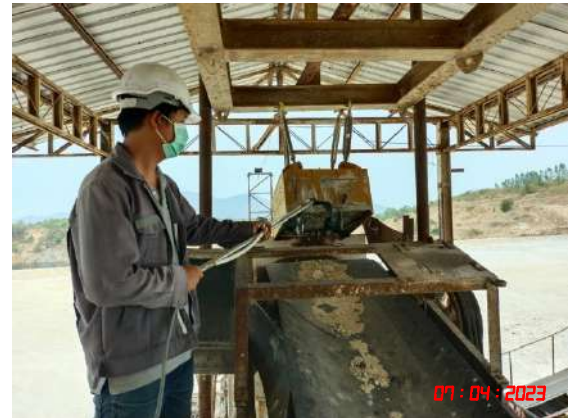
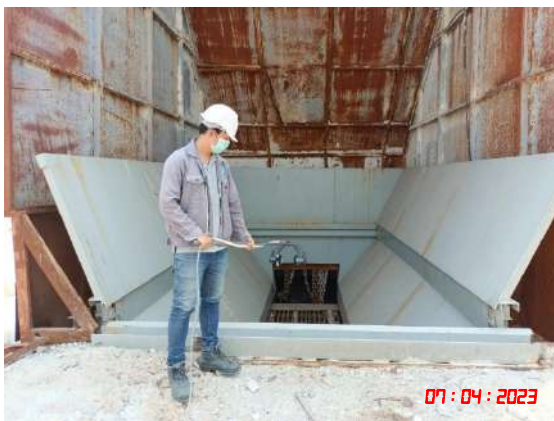
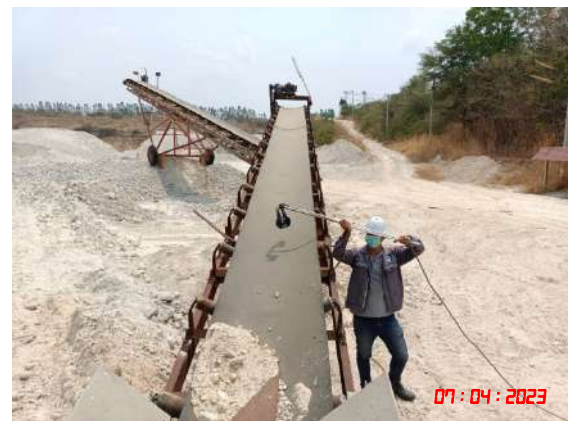
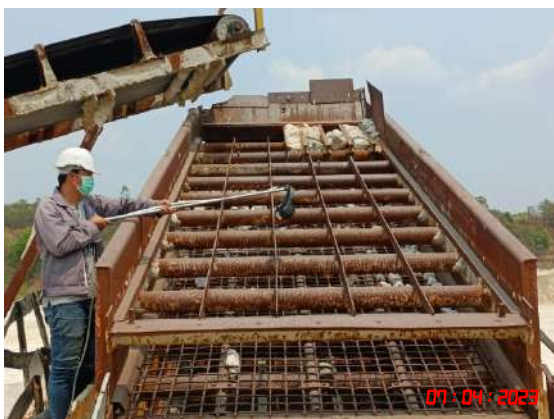
รูปที่ 23 การตรวจวัดค่าความทึบแสงบริเวณโรงแต่งแร่ วันที่ 7 เมษายน 2566

ปากไม้

สายพานลำเลียง

ตะแกรงคัดขนาด

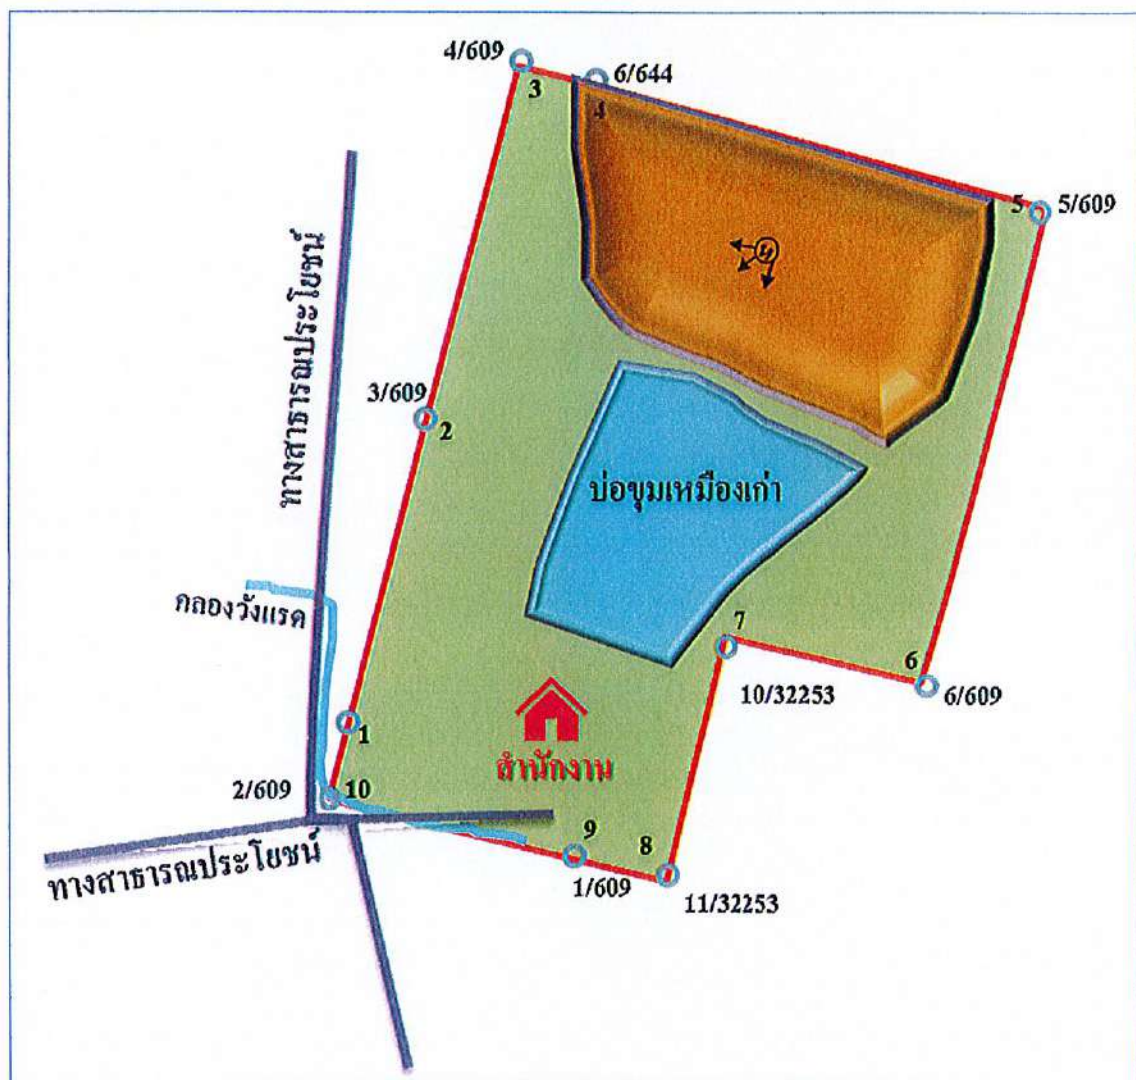
รูปที่ 2 แผนผังการทำเหมืองในปัจจุบัน

จำนวนขุมเหมืองที่ไม่ใช้ทำเหมืองแล้ว..... 1.....แห่ง ขนาด... 24-1-56...ไร่ ลึก..... 30.....เมตร

พื้นที่ที่ผ่านการทำเหมืองแล้ว..... 81-1-45.....ไร่ พื้นที่ที่ทำการฟื้นฟูแล้ว..... 12-3-00.....ไร่

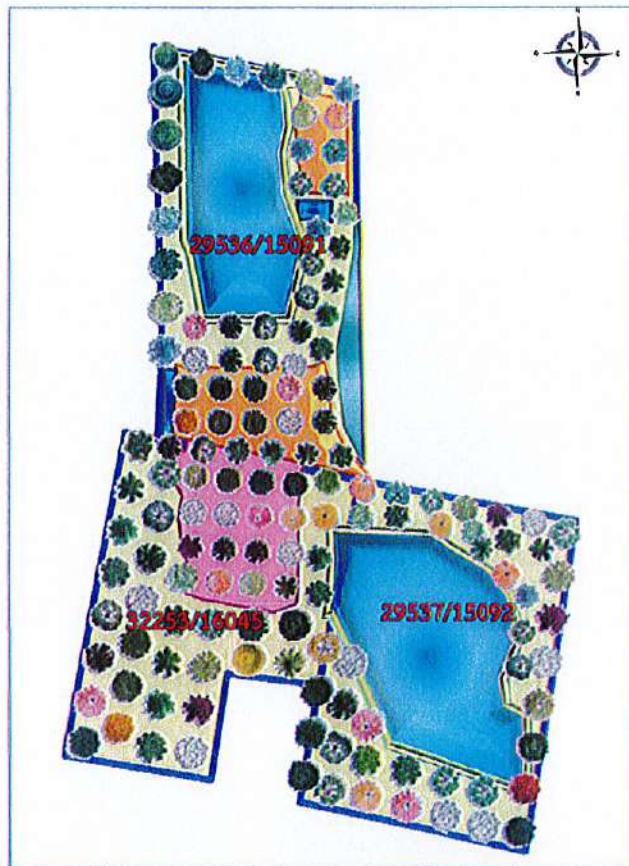
รูปที่ 3 แผนผังการใช้ประโยชน์ที่ดินภายหลังสิ้นสุดการทำเหมือง

อื่น ๆ (ระบุ) เมื่อสิ้นสุดการทำเหมืองจะทำการปรับปรุงหน้าเหมืองให้เกิดความปลอดภัย
..... และทำการปลูกต้นไม้พร้อมกับพืชคลุมดิน เป็นสวนป่าชุมชน ส่วนบริเวณ
..... บ่อเหมืองจะพัฒนาให้เป็นแหล่งกักเก็บน้ำเพื่อประโยชน์ของเกษตรกร
..... บริเวณใกล้เคียงต่อไปต่อไป

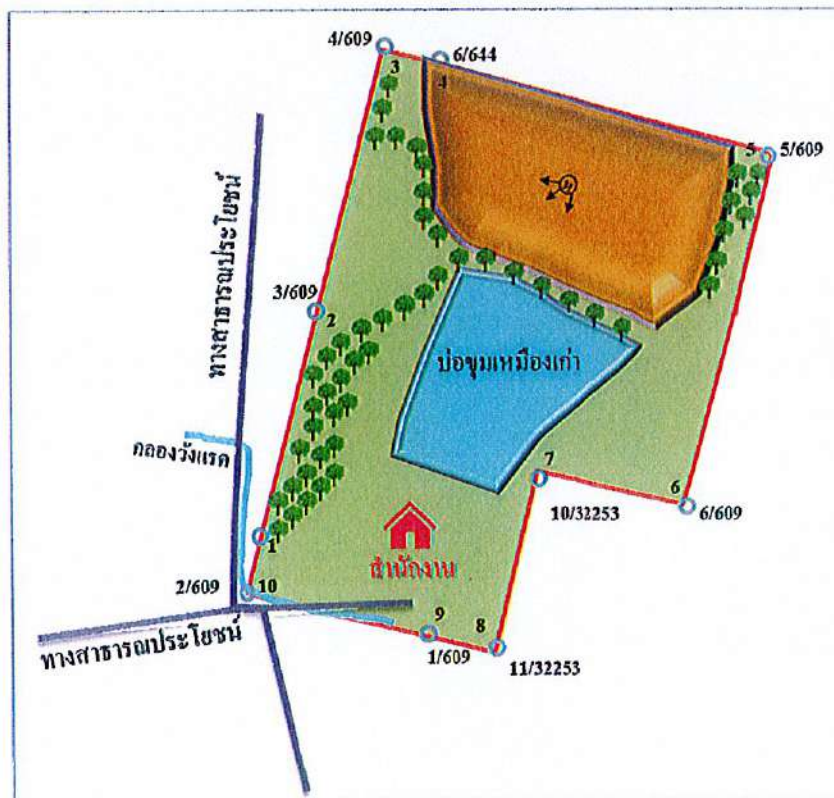
รูปที่ 4 แผนผังแสดงพื้นที่ดำเนินการปรับปรุงและฟื้นฟู ในช่วง 1 ที่ผ่านมา

- ☐ การปรับสภาพและพื้นที่ปลูกองเก็บเปลือกดินและเศษหิน
จำนวน.....-.....แห่ง เนื้อที่.....-.....ไร่
วิธีดำเนินการ
- ☒ การปรับสภาพและพื้นที่พุ่มเมืองที่ไม่ใช้ในการทำเหมืองแล้ว
จำนวน.....1.....แห่ง ขนาดกxย(ขล).....78 x 187 x (30).....เมตร
วิธีดำเนินการ.....ถมดินกลับ.....
- ☐ การปรับสภาพและพื้นที่พุ่มระบบป้องกันการชะล้างตะกอนดินจากบริเวณหน้าเหมือง ที่เก็บกองเปลือกดิน/เศษหิน และบริเวณอื่น ๆ อาทิเช่น คันทำนบดินและคูระบายน้ำและบ่อดักตะกอน
จำนวน.....-.....แห่ง ขนาด (กxยxล).....-.....เมตร
วิธีดำเนินการ
- ☒ การปลูกต้นไม้ระหว่างพื้นที่ว่างทั่วไปในเขตพื้นที่ประทานบัตร รวมเนื้อที่.....31-2-64.....ไร่
วิธีดำเนินการปลูกต้นไม้ยืนต้นโตเร็ว.....
- ☐ การปรับสภาพและพื้นที่พุ่มพื้นที่บริเวณโรงแต่งแร่/โรงโม่หิน เนื้อที่.....-.....ไร่
วิธีดำเนินการ
- ☐ การปรับสภาพและพื้นที่พุ่มพื้นที่บริเวณสำนักงาน/บ้านพัก เนื้อที่.....-.....ไร่
วิธีดำเนินการ.....
งบประมาณดำเนินงานทั้งหมดโดยประมาณ.....50,000.....บาท

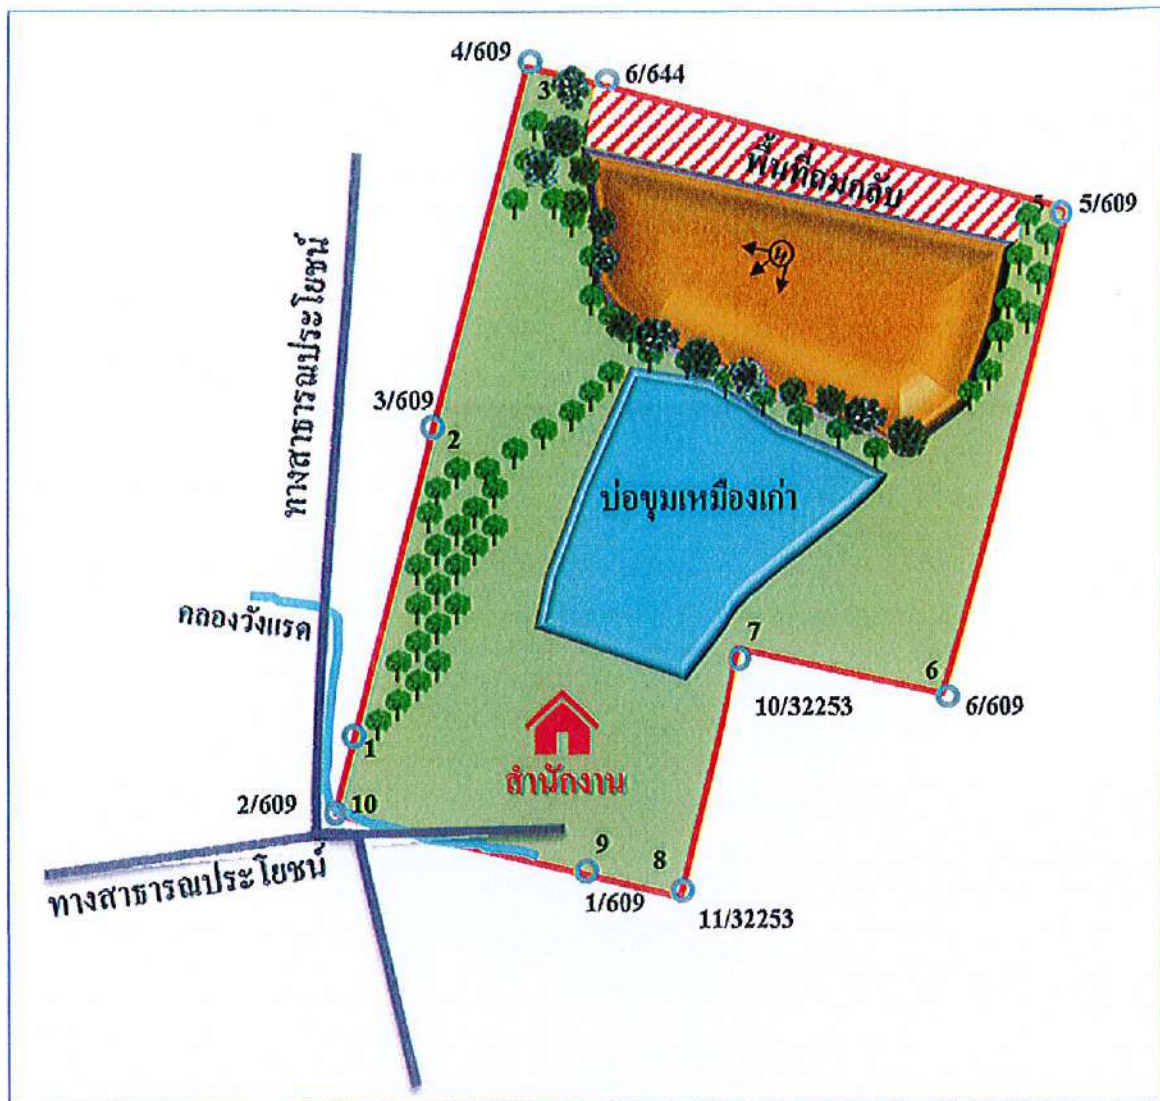
รูปที่ 6 แผนพื้นที่ใน 1 ปีข้างหน้า

- ☒ การปลูกต้นไม้ระหว่างพื้นที่ว่างทั่วไปในเขตพื้นที่ประจวบคีรีขันธ์ รวมเนื้อที่..... 17 - 2 - 0ไร่
วิธีดำเนินการ ปลูกต้นไม้ได้เร็ว
- ☐ การปรับปรุงสภาพและฟื้นฟูพื้นที่บริเวณโรงแต่งแร่/โรงโม่หิน เนื้อที่..... -ไร่
วิธีดำเนินการ -
- ☐ การปรับปรุงสภาพและฟื้นฟูพื้นที่บริเวณสำนักงาน/บ้านพัก เนื้อที่..... -ไร่
วิธีดำเนินการ..... -

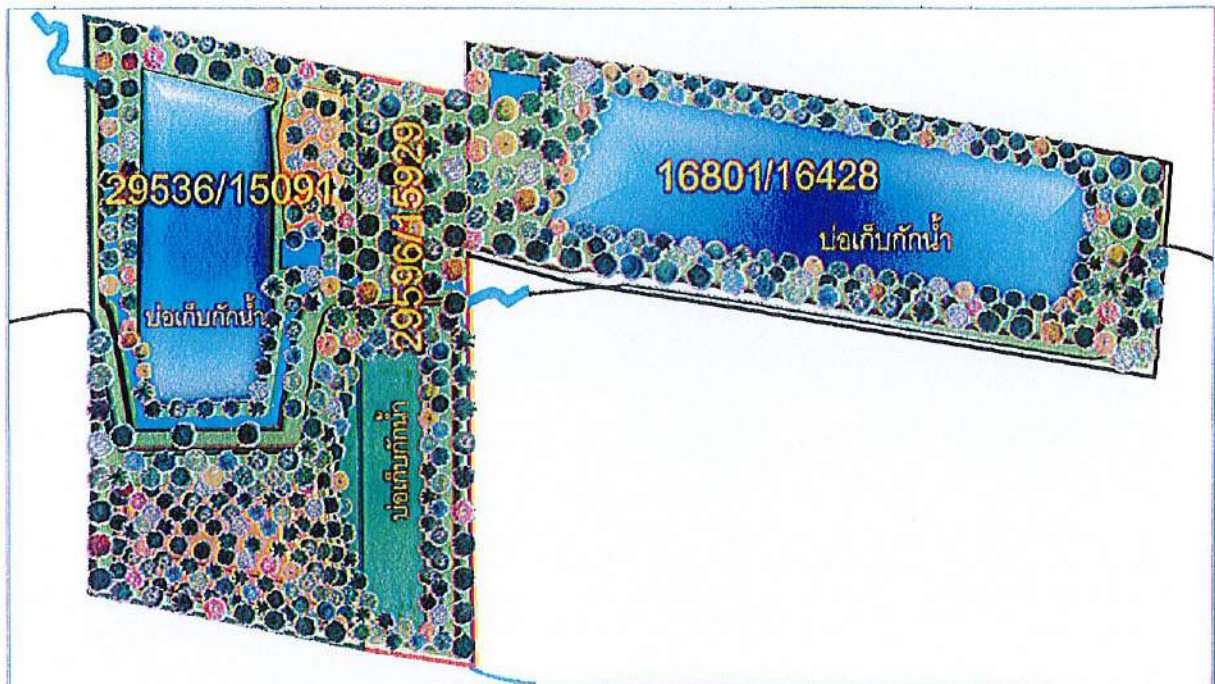
รูปที่ 3 แผนผังการใช้ประโยชน์ที่ดินภายหลังสิ้นสุดการทำเหมือง

อื่น ๆ (ระบุ)..... เมื่อสิ้นสุดการทำเหมืองจะทำการปรับปรุงหน้าเหมืองให้เกิดความปลอดภัย
และทำการปลูกต้นไม้พร้อมกับพืชคลุมดิน เป็นสวนป่าชุมชน ส่วนบริเวณ
บ่อเหมืองจะพัฒนาให้เป็นแหล่งกักเก็บน้ำ เพื่อประโยชน์ของเกษตรกรรมบริเวณ
ใกล้เคียงต่อไปต่อไป

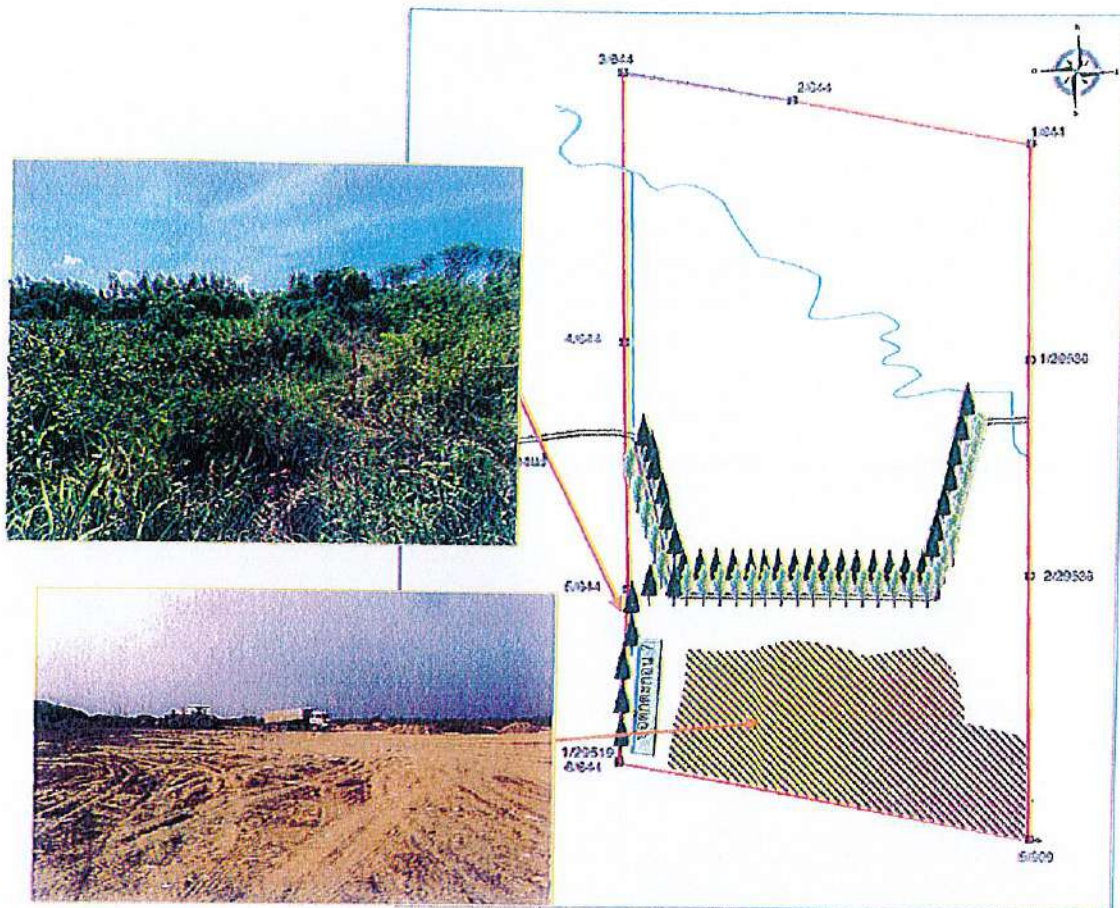
รูปที่ 4 แผนผังแสดงพื้นที่ดำเนินการฟื้นฟูในช่วง 1 ปีที่ผ่านมา

- ☐ การปลูกต้นไม้ระหว่างพื้นที่ว่างทั่วไปในเขตพื้นที่ประทานบัตร รวมเนื้อที่...0 - 0 - 50...ไร่
วิธีดำเนินการปลูกต้นไม้ยืนต้นโตเร็ว เสริมแนว Buffer Zone ด้านทิศตะวันตก.....

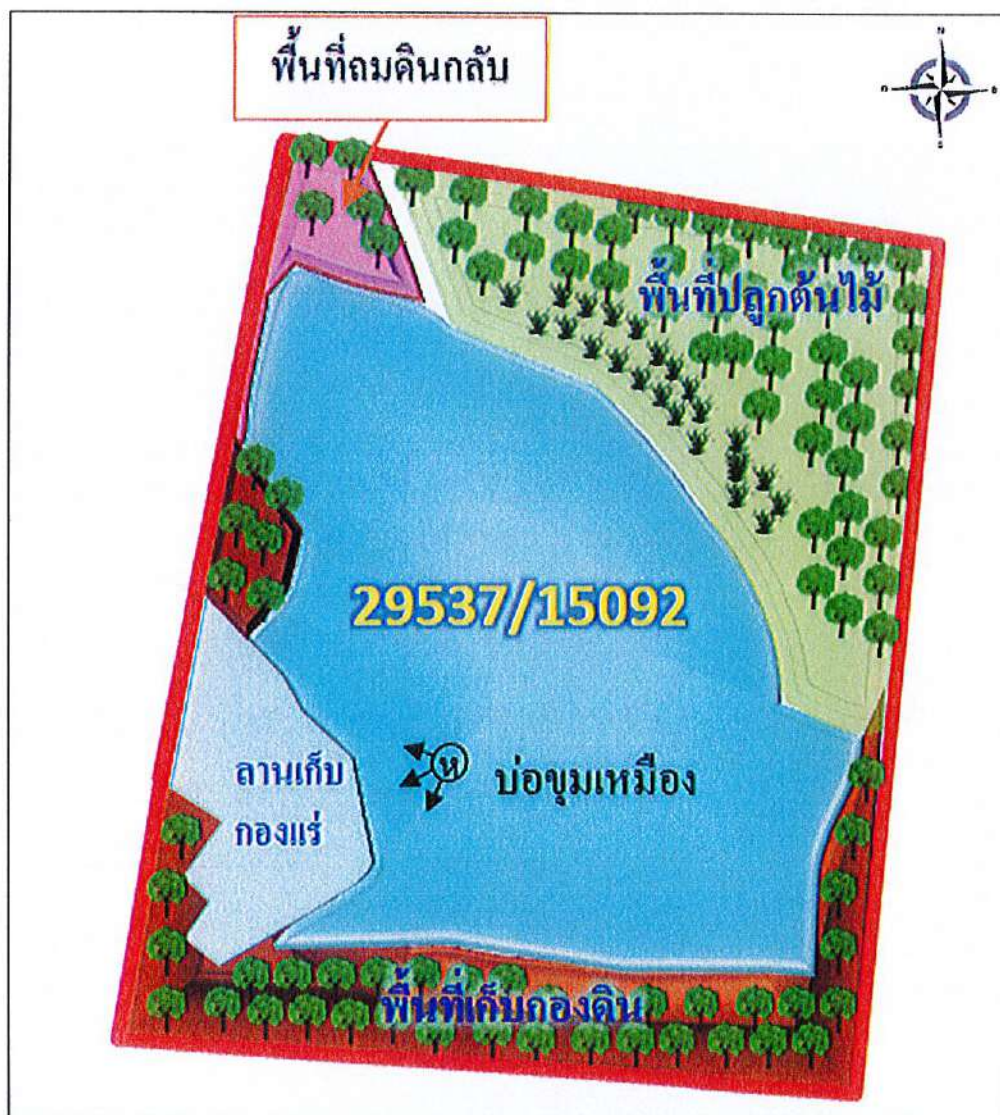
รูปที่ 2 แผนผังบ่อเหมืองในปัจจุบัน

จำนวนขุมเหมืองที่ไม่ใช้ทำเหมืองแล้ว..... - แห่ง ขนาด..... - ไร่ ลึก..... - เมตร

พื้นที่ที่ผ่านการทำเหมืองแล้ว..... 142 - 3 - 7 ไร่ พื้นที่ที่ทำการฟื้นฟูแล้ว..... 10 - 4 - 0 ไร่

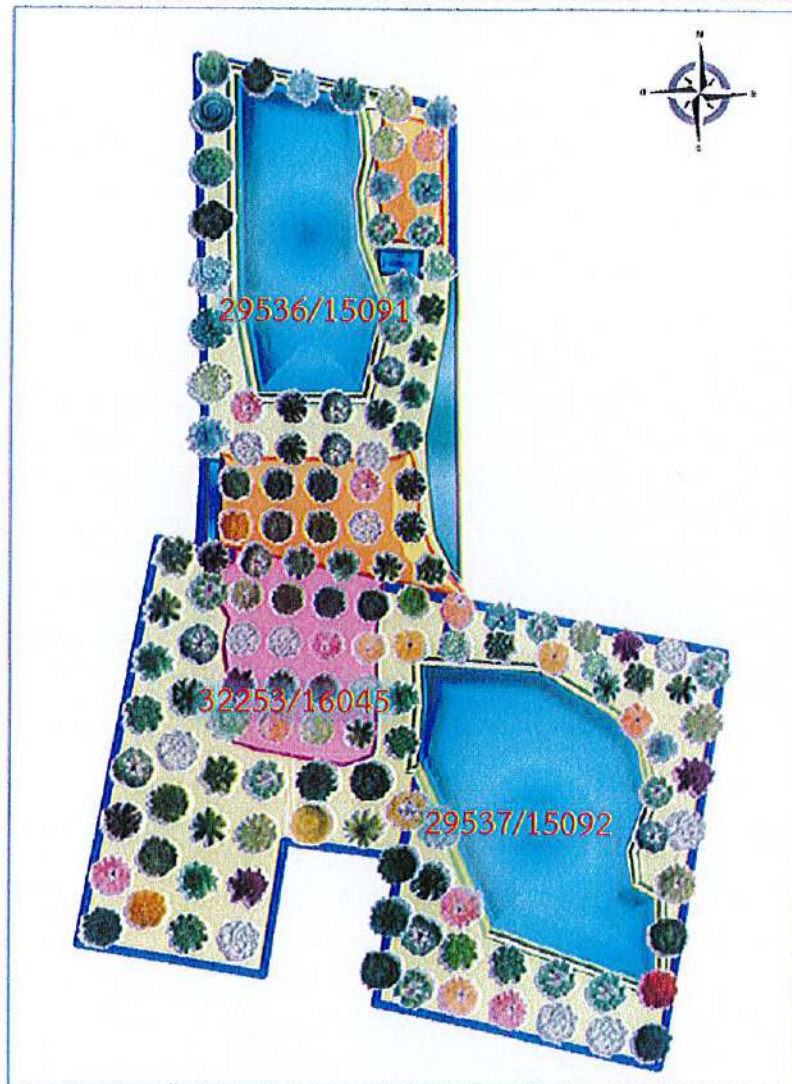
รูปที่ 3 แผนผังการใช้ประโยชน์ที่ดินภายหลังสิ้นสุดการทำเหมือง

อื่น ๆ (ระบุ) เมื่อสิ้นสุดการทำเหมืองจะทำการปรับปรุงหน้าเหมืองให้เกิดความปลอดภัย
 และทำการปลูกต้นไม้พร้อมกับพืชคลุมดิน เป็นสวนป่าชุมชน ส่วนบริเวณ
 บ่อเหมืองจะพัฒนาให้เป็นแหล่งกักเก็บน้ำเพื่อประโยชน์ของเกษตรกรบริเวณ
 ใกล้เคียงต่อไปต่อไป
