## มาตรการป้องกันและแก้ไข ผลกระทบสิ่งแวดล้อมและ มาตรการติดตามตรวจสอบ คุณภาพสิ่งแวดล้อม

โครงการเหมืองแร่หินอุตสาหกรรมชนิดหินปูน เพื่ออุตสาหกรรมก่อสร้าง และแร่โดโลไมต์  
ประทานบัตรที่ 30160/16062  
บริษัท ศิลาชัยสุราษฎร์ จำกัด  
ตำบลบ้านท่าเนียบ อำเภอศรีรัฐนิคม จังหวัดสุราษฎร์ธานี

## มาตรการป้องกันและแก้ไขผลกระทบสิ่งแวดล้อม และมาตรการติดตามตรวจสอบคุณภาพสิ่งแวดล้อม

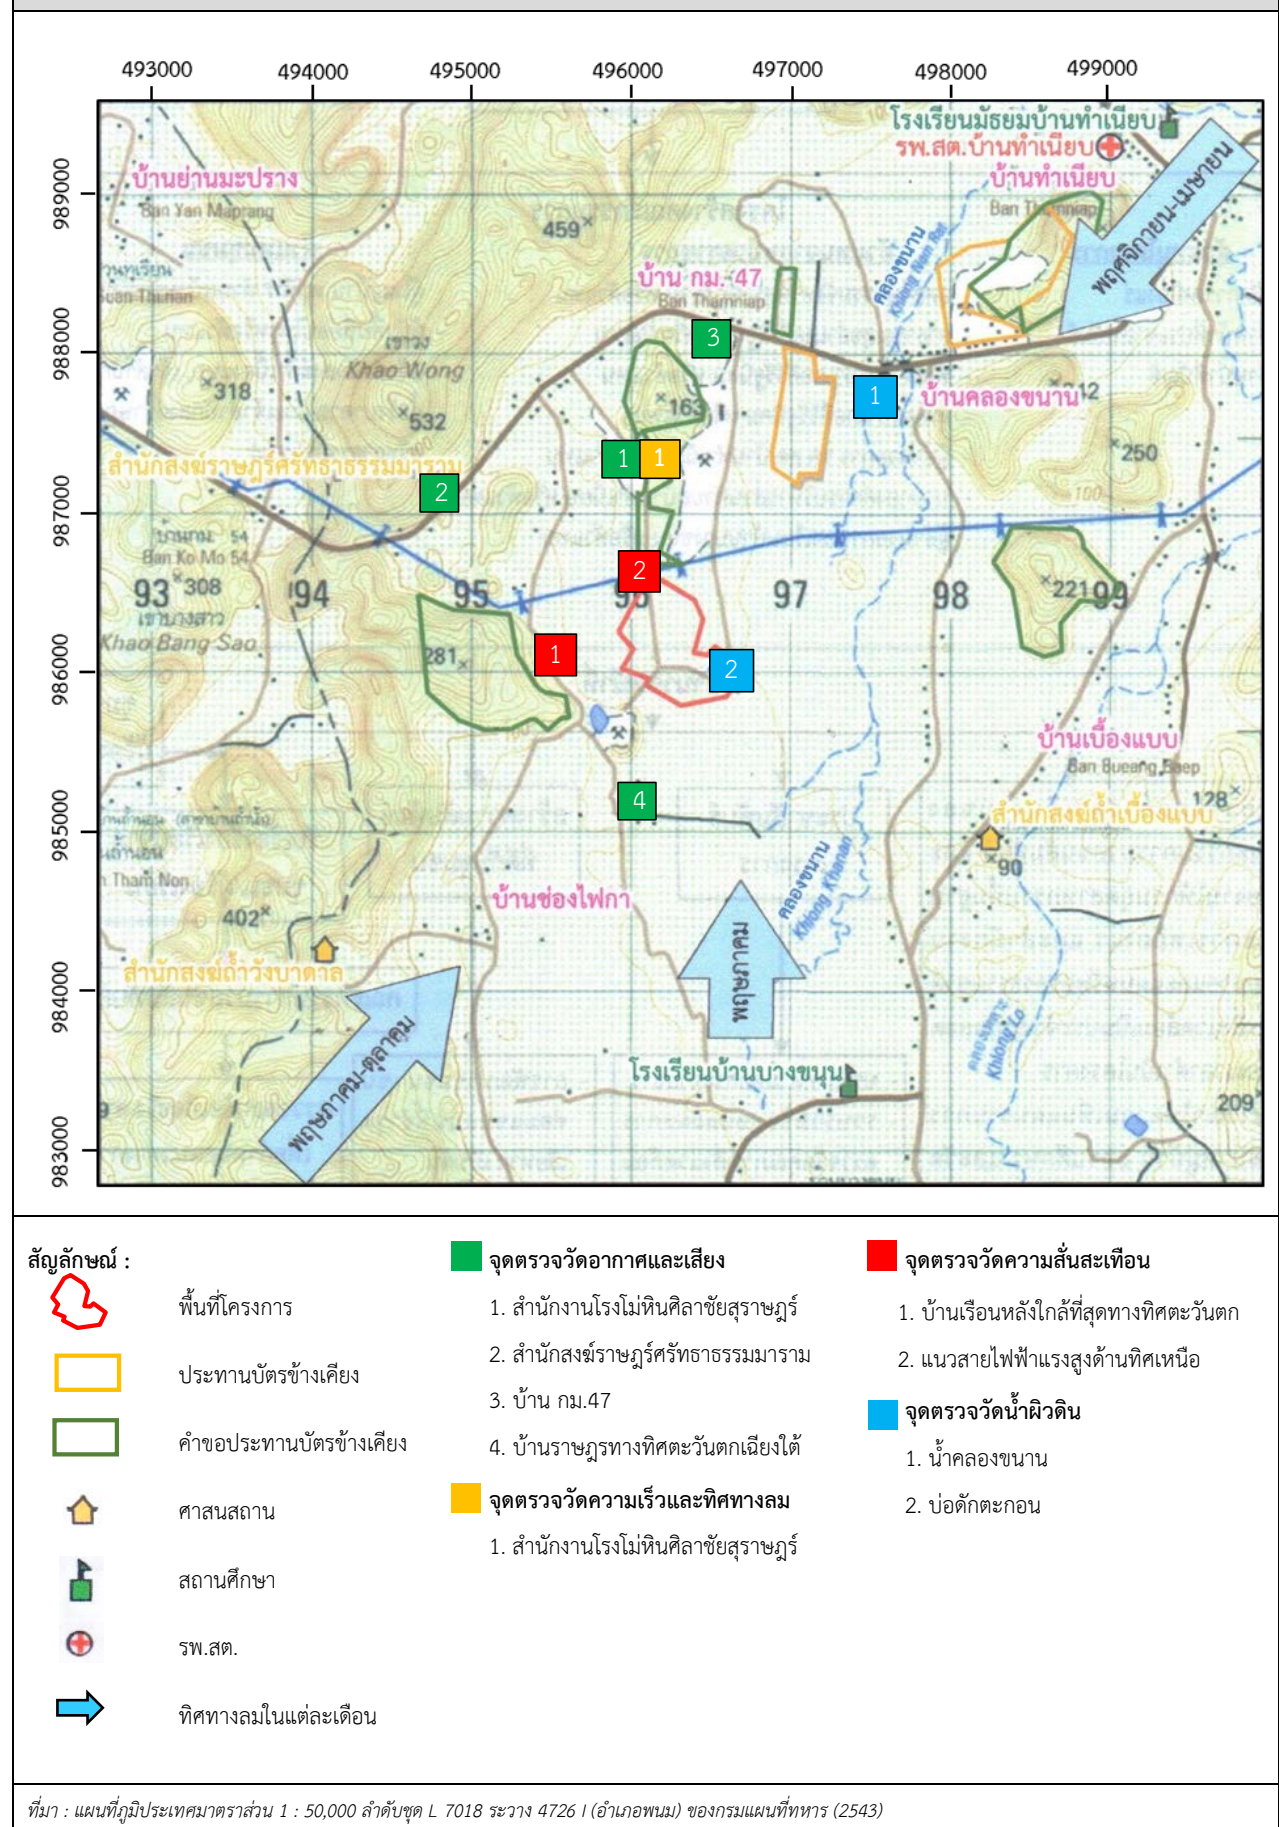
รูปที่ 2-1 แสดงตำแหน่งติดตามตรวจสอบผลกระทบสิ่งแวดล้อม

มาตรการติดตามตรวจสอบคุณภาพสิ่งแวดล้อม โครงการเหมืองแร่หินอุตสาหกรรมชนิดหินปูน (เพื่ออุตสาหกรรมก่อสร้าง) และแร่โดโลไมต์ ประทานบัตรที่ 30160/16062 ของบริษัท ศิลาชัยสุราษฎร์ จำกัด ตั้งอยู่ที่ ตำบลบ้านท่าเนียน อำเภอคีรีรัฐนิคม จังหวัดสุราษฎร์ธานี ตามหนังสือที่ ทส 1009.2/10845 ลงวันที่ 29 สิงหาคม 2560 แสดงตำแหน่งสถานีตรวจวัดดังรูปที่ 2-1 รายละเอียดผลการตรวจวัดดังนี้

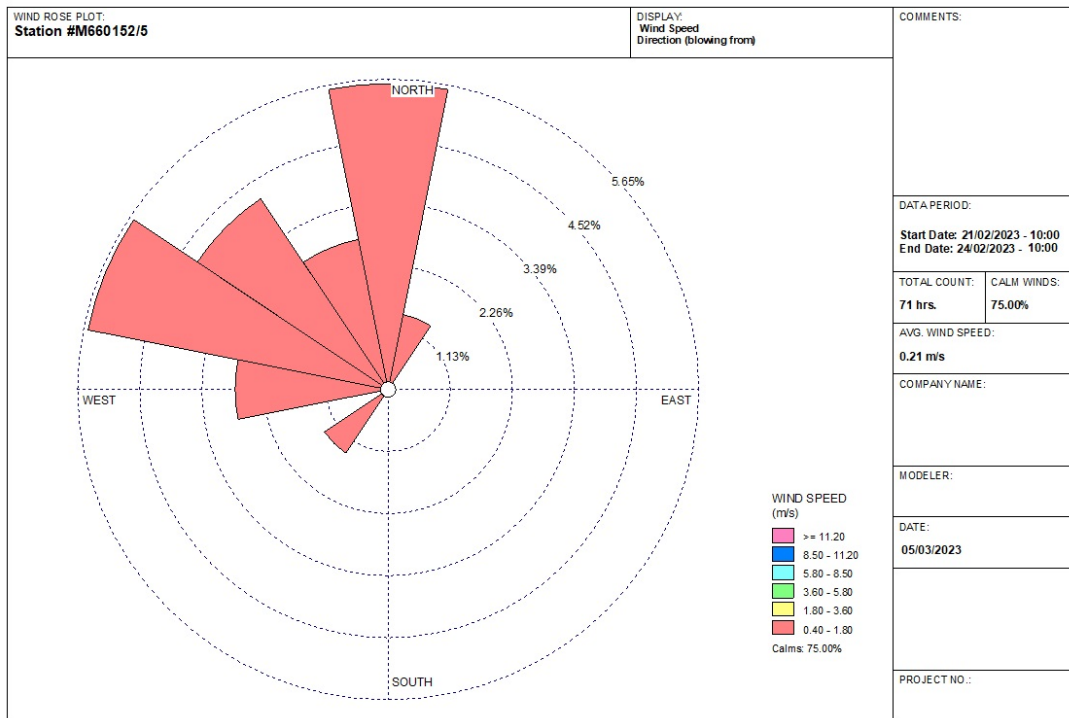
## รูปที่ 2-2 ผังแสดงความเร็วและทิศทางลม

ข้อสรุป ทิศทางลมส่วนใหญ่พัดมาจากทิศ : ทิศเหนือ และทิศตะวันตกเฉียงเหนือค่อนข้างไปทางทิศตะวันตก  
ความเร็วลมส่วนใหญ่ มีค่าต่ำกว่า 0.4 m/s

<ul style="list-style-type: none"> <li>ดำเนินการตรวจวัดความเร็วและทิศทางลม จำนวน 1 สถานี ได้แก่ สำนักงานโรงโม่หินศิลาชัยสุราษฎร์ ระหว่างวันที่ 21-24 กุมภาพันธ์ 2566 พบว่า มีทิศทางลมส่วนใหญ่พัดมาจากทางด้านทิศเหนือ และทิศตะวันตกเฉียงเหนือค่อนไปทางทิศตะวันตก ด้วยความเร็ว ต่ำกว่า 0.4 เมตร/วินาที ดังรายละเอียดในหัวข้อที่ 2.2</li> </ul>	-	<ul style="list-style-type: none"> <li>เอกสารแนบ 5 รูปที่ 24</li> </ul>
<b>2. เสียง และความสั่นสะเทือน</b>
