บทที่ 2

ผลการปฏิบัติตามมาตรการป้องกันและแก้ไขผลกระทบสิ่งแวดล้อม

**ตารางที่ 2-1 ผลการปฏิบัติตามมาตรการป้องกันและแก้ไขผลกระทบสิ่งแวดล้อม โครงการโรงไฟฟ้าชีวมวลขนาดไม่เกิน 30 เมกะวัตต์
ระยะดำเนินการ บริษัท บ้านไร่ผลิตไฟฟ้า จำกัด ระหว่างเดือนมกราคม ถึง มิถุนายน พ.ศ. 2566**

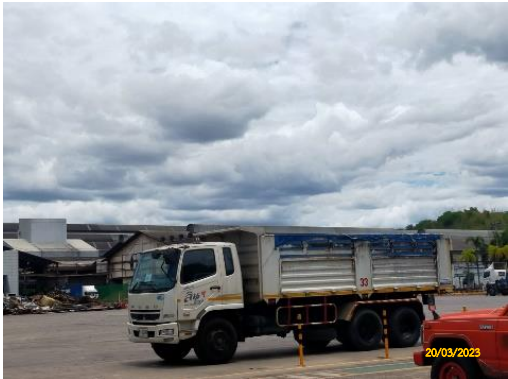
<p>รูปที่ 2-43 รถบรรทุกที่มีวัสดุรองพื้นที่บรรทุก</p>	<p>รูปที่ 2-44 กรูแฉงข้างรถบรรทุก</p>

(5) การขนส่งเข้าไปยัง พื้นที่เกษตรกรรมของ เกษตรกร	- รถบรรทุกที่มาขอรับขนเข้าต้องมีวัสดุรองพื้นที่บรรทุก มีกรงแผงข้าง และผ้าท้ายรถบรรทุกด้วยผ้าใบให้มิดชิดเพื่อป้องกันการฟุ้งกระจาย และตกหล่นโดยรถบรรทุกดังกล่าวจะต้องเข้าซังน้ำหนักรถเปล่า ที่ห้องซัง แล้วนำรถเข้ารับเข้า ณ จุดที่โรงงานกำหนดตรวจสอบ ความเรียบร้อยในการบรรทุก โดยไม่ให้มีจุดรั่วไหลของถั่วออก จากรถ จากนั้นซังน้ำหนักรถอีกครั้งและบันทึกปริมาณถั่วที่ขน ออกไป	- ระหว่างเดือนมกราคม ถึง มิถุนายน พ.ศ. 2566 โครงการมีการขน ถั่วออกนอกพื้นที่โครงการ วันที่ 26 มีนาคม พ.ศ. 2566	-	ภาคผนวก ข10 ภาคผนวก ข11 ภาคผนวก ข12 ภาคผนวก ข13 รูปที่ 2-43 รูปที่ 2-44 รูปที่ 2-45 รูปที่ 2-46

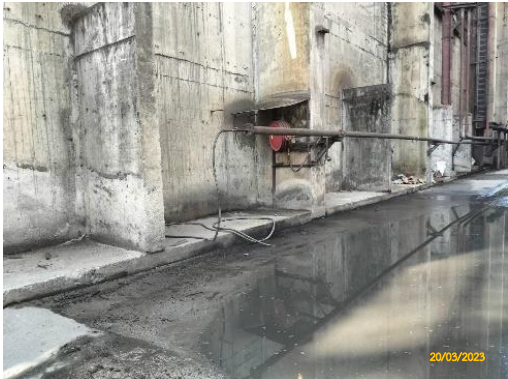
<p>รูปที่ 2-47 พื้นที่ทำความสะอาดล้อรถบรรทุก</p>	<p>รูปที่ 2-48 ที่จัดเก็บอุปกรณ์อะไหล่สำรอง</p>
<p>รูปภาพประกอบการตรวจประเมินการปฏิบัติตามมาตรการป้องกันและแก้ไขผลกระทบสิ่งแวดล้อม(ต่อ)</p>

- ล้างล้อรถบรรทุกก่อนปล่อยออกนอกโครงการ	- ระหว่างเดือนมกราคม ถึง มิถุนายน พ.ศ. 2566 โครงการมีการขน ถั่วออกนอกพื้นที่โครงการ วันที่ 26 มีนาคม พ.ศ. 2566	-	รูปที่ 2-47
