บทที่ 3

ผลการปฏิบัติตามมาตรการป้องกันและแก้ไขผลกระทบสิ่งแวดล้อม

ตารางที่ ๑ แบบรายงานผลการมาตรการติดตามตรวจสอบผลกระทบสิ่งแวดล้อม ของโครงการดี คอนโด บลิซ
ประจำเดือน มกราคม-มิถุนายน 2566

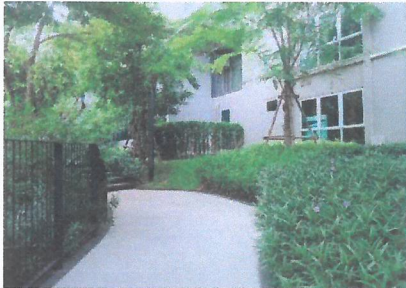
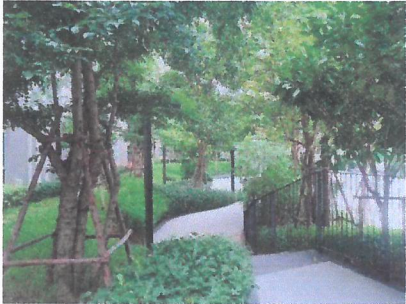
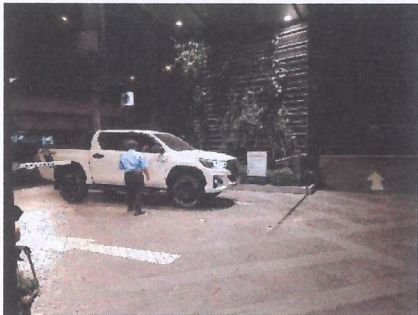
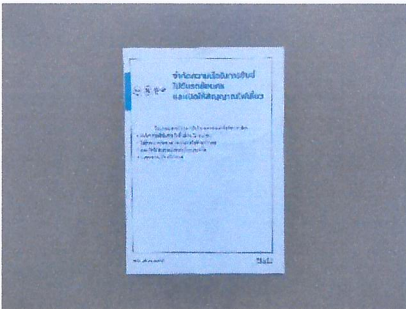
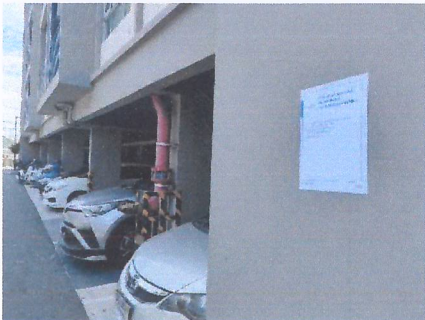
มาตรการป้องกันและแก้ไขผลกระทบสิ่งแวดล้อมและมาตรการติดตามตรวจสอบผลกระทบสิ่งแวดล้อม	ผลการปฏิบัติตามมาตรการฯ	ปัญหา อุปสรรค ที่ไม่สามารถปฏิบัติตามมาตรการ และแนวทางแก้ไข
<p>3.คุณภาพอากาศ</p> <p>-โครงการจัดให้มีการปลูกต้นไม้บริเวณพื้นที่ว่างของโครงการตามที่ได้ออกแบบไว้ เพื่อเป็นพื้นที่สีเขียวของโครงการ โดยมีการปลูกพันธุ์ไม้หลากหลายชนิด รวมถึงการคงไว้ซึ่งพันธุ์ไม้เดิมพันธุ์ไม้ท้องถิ่น เนื่องจากมีสภาพที่ทนทานและเหมาะสมกับสภาพของพื้นที่ และได้จัดให้มีเจ้าหน้าที่คอยดูแลพื้นที่สีเขียวของโครงการให้อยู่ในสภาพดี และมีการปลูกเพิ่มเติมอยู่เสมอ</p> <p>- จัดให้มีเจ้าหน้าที่อำนวยความสะดวกด้านการจราจรบริเวณทางเข้า-ออกโครงการ</p> <p>- โครงการติดป้ายเตือน “ห้ามติดเครื่องยนต์ เครื่องยนต์ทั้งไว้ในสถานที่จอดรถ” โดยรอบ</p>

<p>- ไม่พบปัญหา</p> <p>- ไม่พบปัญหา</p> <p>- ไม่พบปัญหา</p>

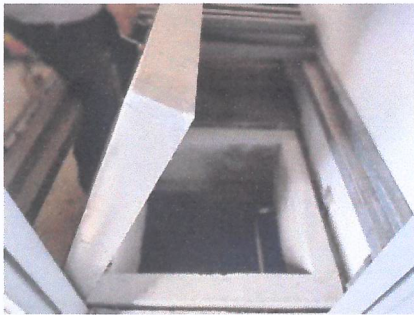
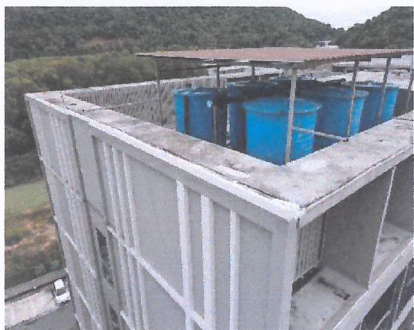
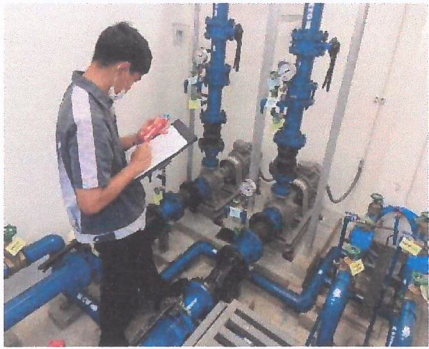
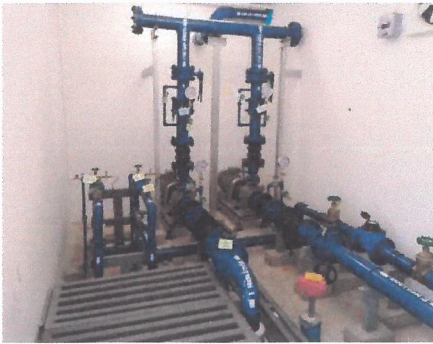
มาตรการป้องกันและแก้ไขผลกระทบสิ่งแวดล้อมและมาตรการติดตามตรวจสอบผลกระทบสิ่งแวดล้อม	ผลการปฏิบัติตามมาตรการฯ	ปัญหา อุปสรรค ที่ไม่สามารถปฏิบัติตามมาตรการ และแนวทางแก้ไข
<p>4.การใช้น้ำ</p> <p>- โครงการได้จัดให้มีถังเก็บน้ำใต้ดินสำรองเพื่อการอุปโภค-บริโภค บริเวณอาคาร A-B และ คาดฟ้า โดยมีปริมาตรตามที่ได้ออกแบบไว้ ซึ่งมีปริมาณเพียงพอและสำรองใช้ไว้ได้ไม่น้อยกว่า 2 วัน</p> <p>- โครงการจัดเจ้าหน้าที่ในการตรวจสอบอุปกรณ์การจ่ายน้ำ การรั่วซึมของท่อประปา ภายในโครงการ ซึ่งหากพบเหตุบกพร่อง ชำรุด จะดำเนินการแก้ไขโดยทันที</p>

<p>- ไม่พบปัญหา</p> <p>- ไม่พบปัญหา</p>

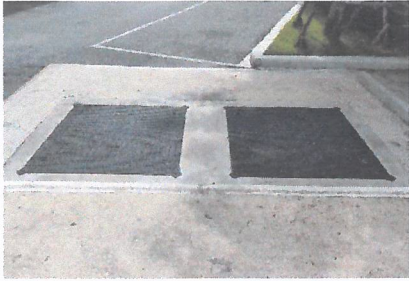
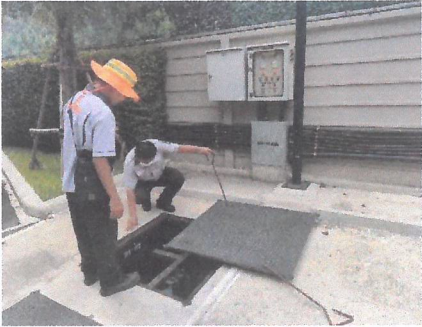
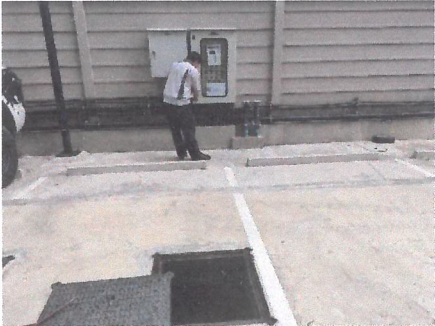
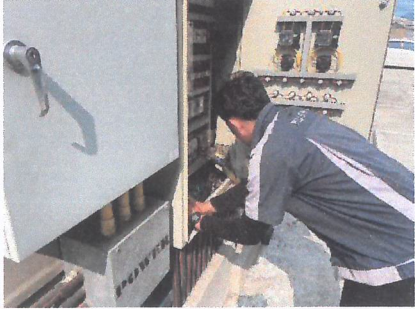
มาตรการป้องกันและแก้ไขผลกระทบสิ่งแวดล้อมและมาตรการติดตามตรวจสอบผลกระทบสิ่งแวดล้อม	ผลการปฏิบัติตามมาตรการฯ	ปัญหา อุปสรรค ที่ไม่สามารถปฏิบัติตามมาตรการ และแนวทางแก้ไข
<p>6.การระบายน้ำและการป้องกันน้ำท่วม</p> <ul style="list-style-type: none"> - โครงการจัดให้มีบ่อหน่วงน้ำซึ่งอยู่ใต้ดิน โดยมีปริมาตรตามที่ได้ออกแบบไว้ ซึ่งจะมีการจำกัดอัตราการระบายน้ำจากบ่อหน่วงน้ำระบายภายนอกโครงการไม่เกินก่อนพัฒนาโครงการด้วยเครื่องสูบน้ำออกสู่ภายนอก - จัดให้มีเจ้าหน้าที่ที่มีความรู้ ความชำนาญ ในการดูแลรักษาระบบระบายน้ำของโครงการให้มีประสิทธิภาพอยู่เสมอ - โครงการมีเจ้าหน้าที่ในการตรวจสอบอุปกรณ์ต่างๆ ภายในโครงการ ซึ่งรวมถึง ป่อพักน้ำระบบระบายน้ำซึ่งหากพบการรั่วไหลหรืออุดตันจะดำเนินการแก้ไขโดยทันที และจะดำเนินการขุดลอกท่อระบายน้ำเพื่อลดการอุดตันสะสมตามระยะเวลาที่เหมาะสมต่อไป

<ul style="list-style-type: none"> - ไม่พบปัญหา - ไม่พบปัญหา - ไม่พบปัญหา

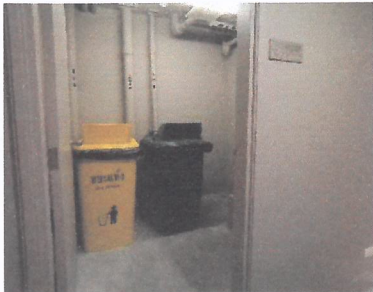
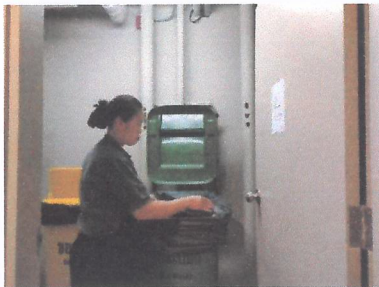
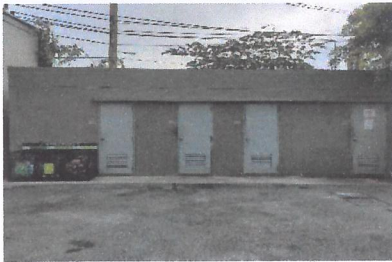
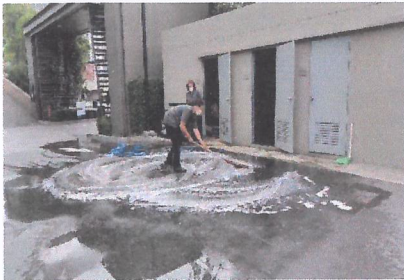
มาตรการป้องกันและแก้ไขผลกระทบสิ่งแวดล้อมและมาตรการติดตามตรวจสอบผลกระทบสิ่งแวดล้อม	ผลการปฏิบัติตามมาตรการฯ	ปัญหา อุปสรรค ที่ไม่สามารถปฏิบัติตามมาตรการ และแนวทางแก้ไข
<p>7.การจัดการขยะมูลฝอย</p> <ul style="list-style-type: none"> - โครงการจัดให้มีถังรองรับขยะมูลฝอยไว้ทุกชั้นของอาคารและทั่วบริเวณพื้นที่โครงการ เพื่อให้สามารถรองรับขยะมูลฝอยได้เพียงพอ โดยมีการจัดประเภทการแยกขยะของถังขยะ - จัดให้มีพนักงานจัดเก็บขยะมูลฝอยแต่ละชั้นแต่ละอาคาร โดยมีการคัดแยกขยะก่อนนำมารวมไว้ห้องพักขยะรวม พร้อมดูแลทำความสะอาด ตรวจสอบถังขยะให้อยู่ในสภาพที่สมบูรณ์ ดูแลความสะอาดบริเวณภายในห้องขยะแต่ละชั้นแต่ละอาคาร - จัดให้มีห้องพักขยะรวม แบ่งเป็นห้องพักขยะเปียกและแห้งมีการดูแลทำความสะอาดหลังจากเจ้าหน้าที่เก็บขยะจากเทศบาลแหลมฉบังจัดเก็บทุกครั้ง

<ul style="list-style-type: none"> - ไม่พบปัญหา - ไม่พบปัญหา - ไม่พบปัญหา

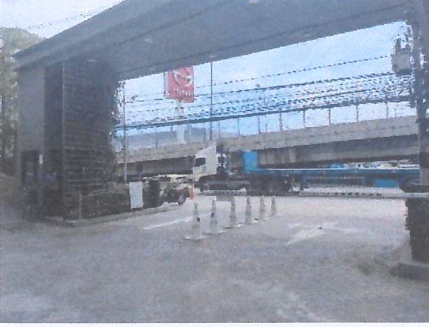
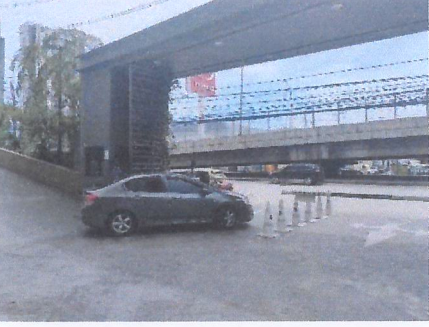
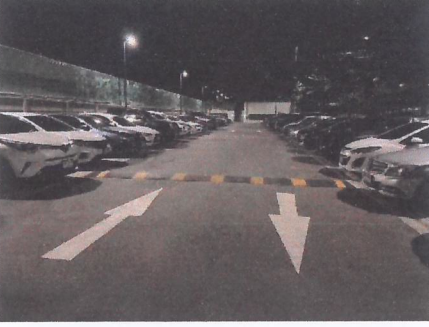
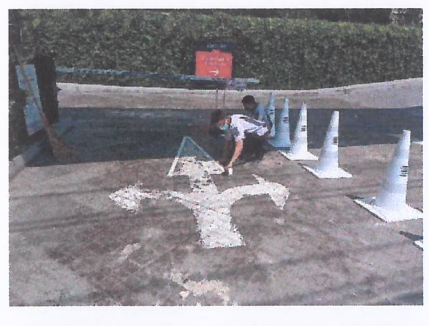
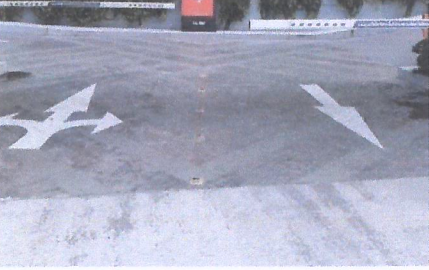
มาตรการติดตามตรวจสอบผลกระทบสิ่งแวดล้อม	ผลการปฏิบัติตามมาตรการฯ	ปัญหา อุปสรรค ที่ไม่สามารถปฏิบัติตามมาตรการ และแนวทางแก้ไข
<p>8. การจราจร</p> <p>-โครงการจัดให้มีเจ้าหน้าที่รักษาความปลอดภัยคอยอำนวยความสะดวกในด้านการจราจรบริเวณจุดเข้า-ออกโครงการตลอดเวลา มีการการควบคุมและจัดระเบียบด้านการจราจร</p> <p>-จัดให้มีการตรวจสอบไฟแสงสว่างบริเวณลานจอดรถ ตลอดเส้นการจราจร รวมถึง บริเวณจุดเข้า-ออก โครงการ ให้พร้อมใช้งานอยู่เสมอ หากพบการชำรุดดำเนินการแก้ไขทันที</p> <p>-โครงการจัดให้มีเครื่องหมายจราจรต่างๆ บนพื้นผิวถนนภายในพื้นที่โครงการ เพื่อแสดงทิศทางการจราจรและการแบ่งช่องการจราจร ให้เห็นได้ชัดเจน ประกอบกับมีเจ้าหน้าที่คอยตรวจสอบและดูแลการจราจรภายในบริเวณพื้นที่โครงการและทางเข้า-ออก เพื่อจัดระบบการจราจรให้คล่องตัวและปลอดภัย</p> <p>- มีป้ายแสดงเครื่องหมายจราจร ให้เลี้ยวซ้ายบริเวณประตูทางออก</p> <p>- มีการดูแล ซ่อมแซม เครื่องหมายจราจรให้อยู่ในสภาพที่พร้อมใช้งาน อยู่เสมอ</p>

<p>- ไม่พบปัญหา</p> <p>- ไม่พบปัญหา</p> <p>- ไม่พบปัญหา</p> <p>- ไม่พบปัญหา</p> <p>- ไม่พบปัญหา</p>

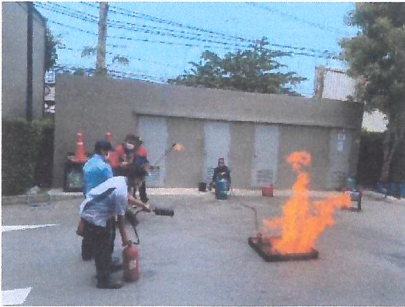
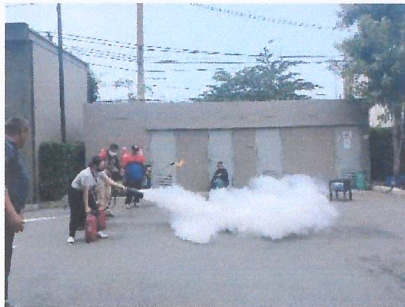
มาตรการป้องกันและแก้ไขผลกระทบสิ่งแวดล้อม และมาตรการติดตามตรวจสอบผลกระทบ สิ่งแวดล้อม	ผลการปฏิบัติตามมาตรการฯ	ปัญหา อุปสรรค ที่ไม่สามารถปฏิบัติ ตามมาตรการ และแนวทางแก้ไข
<p>12. ระบบป้องกันอัคคีภัย (ต่อ)</p> <ul style="list-style-type: none"> - ระบบท่อน้ำดับเพลิงภายนอกอาคารตามมาตรฐานของการประปาภูมิภาค,ระบบเตือนอัคคีภัยต่างๆ ภายในห้องพัก ห้องอาคาร และกระจายอยู่ทั่วไปบริเวณพื้นที่โครงการ โกงสิทธิ์ เป็นต้น โดยการติดตั้งระบบป้องกันอัคคีภัยต่างๆ เป็นไปตามกฎหมายและแบบแปลนที่ได้ออกแบบไว้ รวมทั้ง จะต้องมีการตรวจสอบสภาพให้สามารถใช้งานได้อย่างมีประสิทธิภาพอยู่เสมอ - อุปกรณ์ต่างๆ มีป้ายคำแนะนำวิธีการใช้ตามคู่มือของผู้ผลิตติดไว้ เพื่อให้ผู้ใช้สามารถปฏิบัติงานได้อย่างถูกต้อง - โครงการได้มีแผนการจัดอบรมการใช้อุปกรณ์ป้องกันเมื่อเกิดเหตุเพลิงไหม้ ให้พนักงานที่ปฏิบัติงานอย่างสม่ำเสมอ และได้จัดให้มีการซ้อมอพยพหนีไฟ โดยประสานงานกับสถานีดับเพลิงเทศบาลเมืองแหลมฉบัง ให้ช่วยดำเนินการฝึกอบรมและฝึกซ้อมให้กับโครงการตามระยะเวลาที่กำหนด

<ul style="list-style-type: none"> - ไม่พบปัญหา - ไม่พบปัญหา - ไม่พบปัญหา

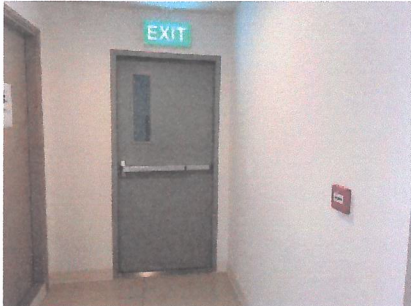
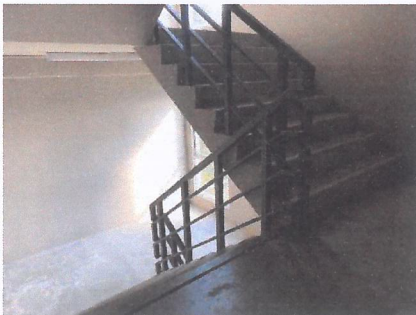
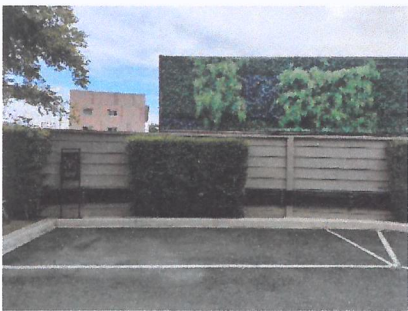
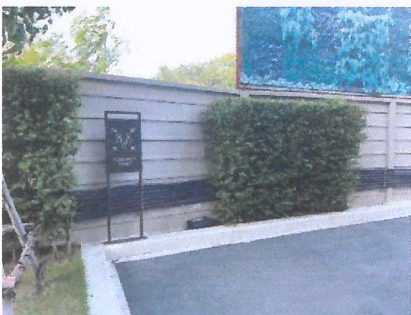
มาตรการป้องกันและแก้ไขผลกระทบสิ่งแวดล้อม และมาตรการติดตามตรวจสอบผลกระทบ สิ่งแวดล้อม	ผลการปฏิบัติตามมาตรการฯ	ปัญหา อุปสรรค ที่ไม่สามารถปฏิบัติ ตามมาตรการ และแนวทางแก้ไข
<p>12. ระบบป้องกันอัคคีภัย (ต่อ)</p> <p>- โครงการมีทางออกบันไดหนีไฟแต่ละอาคาร จำนวน 2 เส้นทาง ซึ่งได้จัดให้มีการดูแลทำความสะอาดบริเวณบันไดหนีไฟอย่างสม่ำเสมอ พร้อมมีการตรวจสอบบริเวณทางหนีไฟ ประตุนีไฟตามชั้นอาคารและจุดที่ออกจากอาคารโดยไม่ให้มีสิ่งกีดขวางเส้นทางหนีไฟ</p> <p>- โครงการจัดให้มีจุดรวมพลเบื้องต้นภายในโครงการ จำนวน 1 จุด อยู่บริเวณด้านทิศใต้ ซึ่งสามารถรองรับผู้พักอาศัยได้อย่างเพียงพอในกรณีเกิดเหตุฉุกเฉิน</p>

<p>- ไม่พบปัญหา</p> <p>- ไม่พบปัญหา</p>

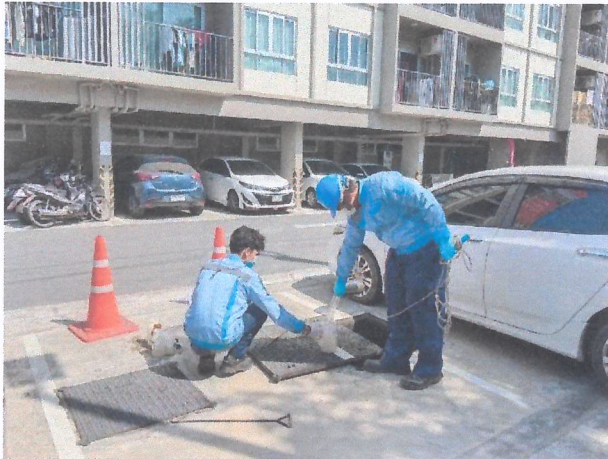
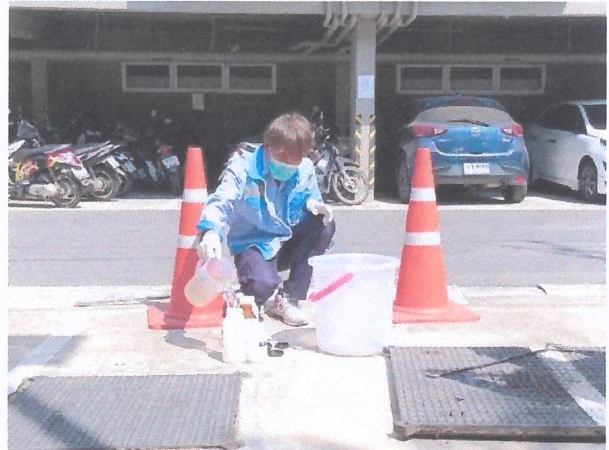
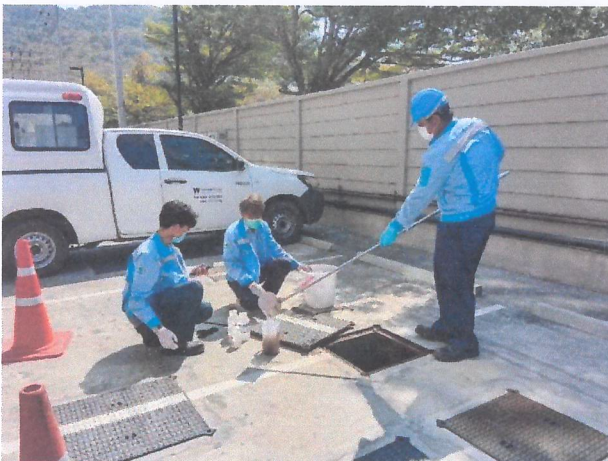
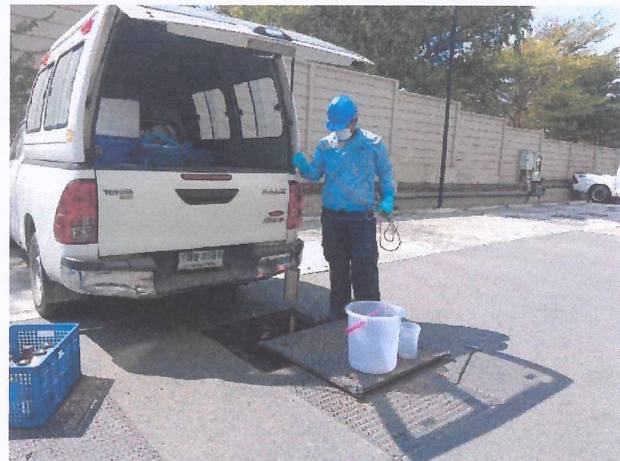
รูปภาพแสดงการเก็บตัวอย่างคุณภาพน้ำเสียและน้ำทิ้ง

การตรวจวิเคราะห์คุณภาพน้ำเสียและน้ำทิ้งของระบบบำบัดน้ำเสีย ของโครงการ ดี คอนโด บลิส ประจำเดือน มกราคม-มิถุนายน 2566 และรูปภาพแสดงการเก็บตัวอย่างคุณภาพน้ำเสียและน้ำทิ้ง แสดงดังรูป
