## บทที่ 2

### ผลการปฏิบัติตามมาตรการป้องกันและแก้ไขผลกระทบสิ่งแวดล้อม และมาตรการติดตามตรวจสอบผลกระทบสิ่งแวดล้อม

## ตารางที่ 2-1 ผลการตรวจสอบการปฏิบัติตามมาตรการและเงื่อนไขด้านสิ่งแวดล้อม

โครงการเหมืองแร่โปแตช ของ บริษัท เอนเนอร์ยี จำกัด

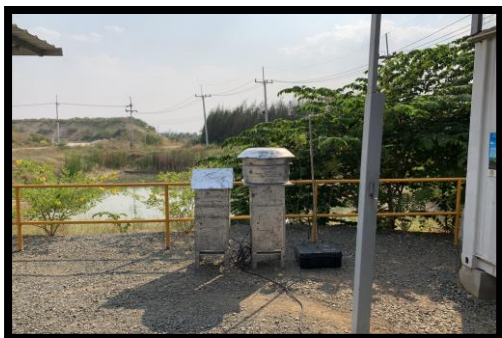
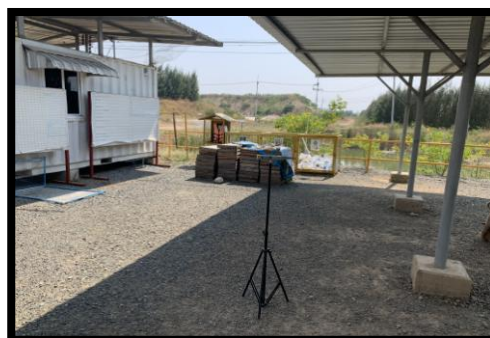
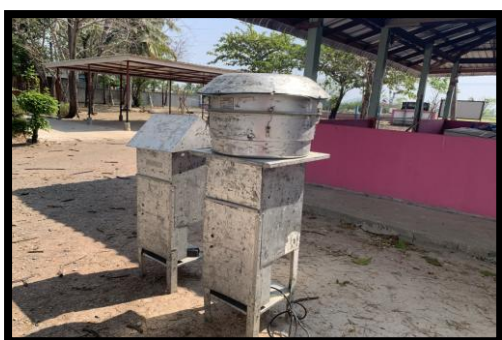
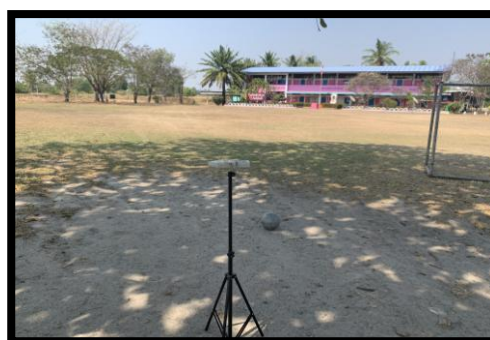
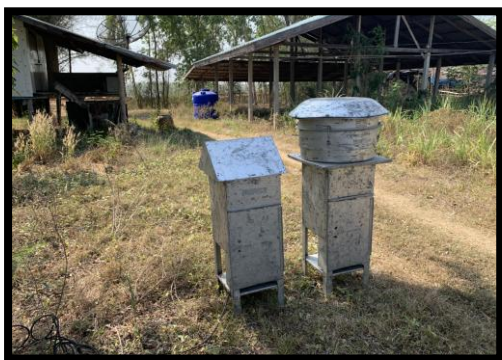
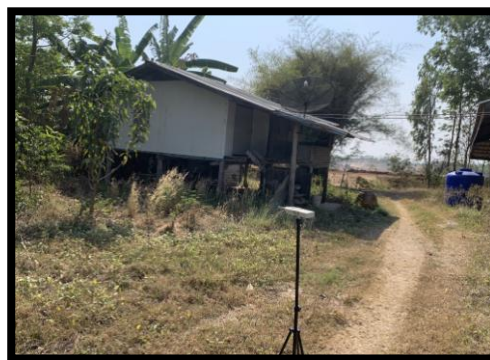
### รูปที่ 2-3 การตรวจวัดคุณภาพอากาศและเสียง

บริเวณพื้นที่โครงการ

บ้านรังงาม

บ้านเมืองใหม่
