### บทที่ 3

#### ผลการติดตามตรวจสอบผลกระทบสิ่งแวดล้อม

ตารางที่ 3-1 การติดตามตรวจสอบผลกระทบสิ่งแวดล้อม โครงการแกรนด์ เซนเตอร์ พอยต์ สุมวิท 55 ระยะดำเนินการ ระหว่างเดือนมกราคม-มิถุนายน พ.ศ. 2566

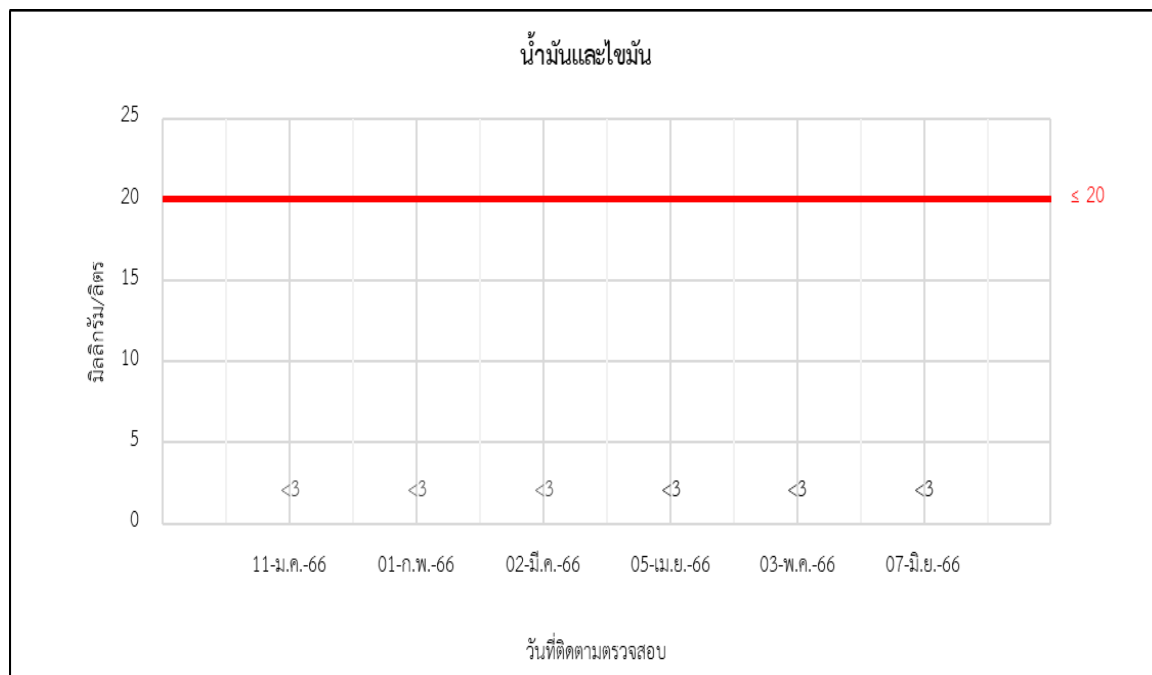
**รูปที่ 3-32 ผลการติดตามตรวจสอบน้ำมันและไขมัน**

ของน้ำทิ้งก่อนระบายออกสู่ภายนอกโครงการในบ่อตรวจคุณภาพน้ำ ระหว่างเดือนมกราคม-มิถุนายน พ.ศ. 2566

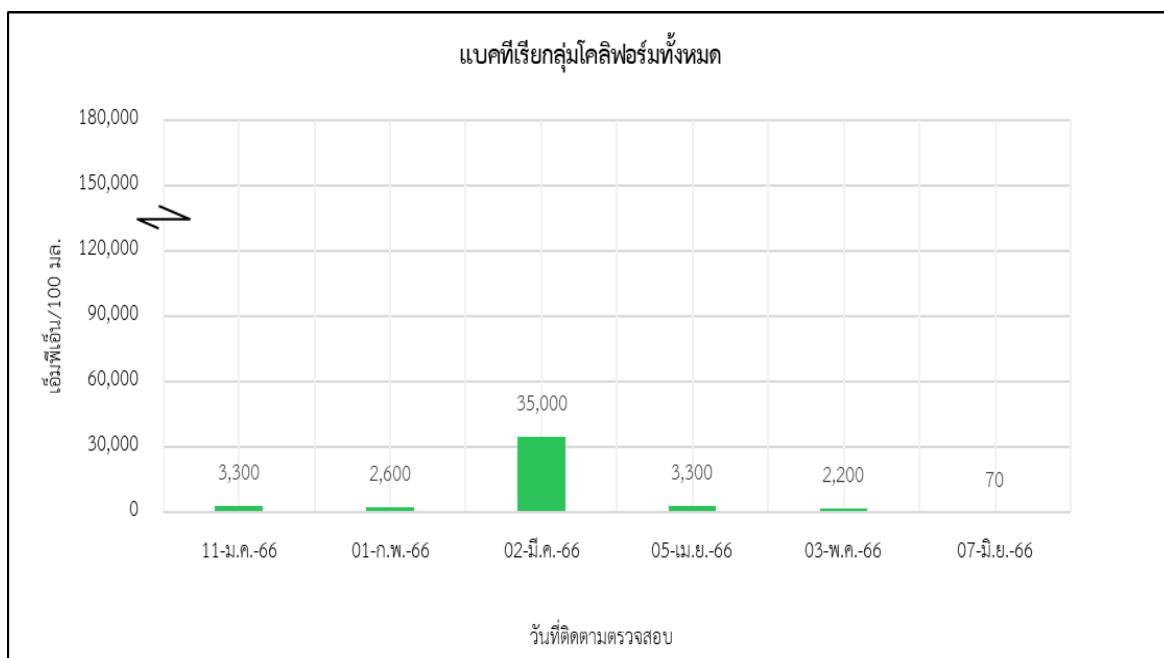
รูปที่ 3-39 ผลการติดตามตรวจสอบแบคทีเรียกลุ่มโคลิฟอร์มทั้งหมด
