บทที่ 2

การปฏิบัติตามมาตรการป้องกัน และแก้ไขผลกระทบสิ่งแวดล้อม

2.1 การติดตามตรวจสอบผลการปฏิบัติตามมาตรการป้องกันและแก้ไขผลกระทบสิ่งแวดล้อม

ตารางที่ 2.2-1 ผลการปฏิบัติตามมาตรการป้องกันและแก้ไขผลกระทบสิ่งแวดล้อม (ระยะดำเนินการ) โครงการโรงงานผลิตกรดไนตริกส่วนขยาย
ของ บริษัท ไนเตรทไทย จำกัด ระหว่างเดือนมกราคม-มิถุนายน 2566

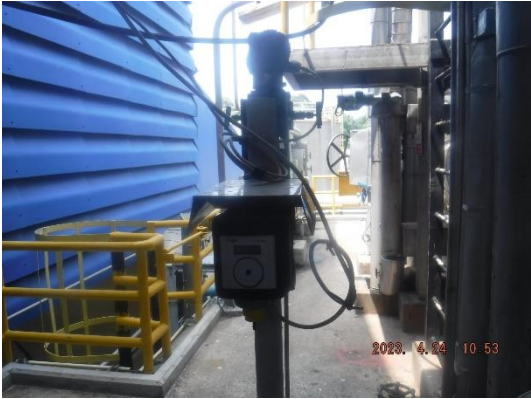
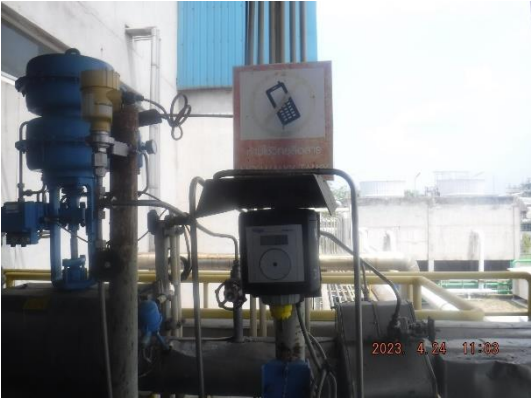
<p>บริเวณชั้น 2 ของอาคารผลิตกรดไนตริก</p>	<p>บริเวณชั้น 3 ของอาคารผลิตแอมโมเนียมไนเตรท</p>
<p>รูปที่ 1 การติดตั้งอุปกรณ์ Ammonia Vapor Detector</p>

1. คุณภาพอากาศ (ต่อ) - ดำเนินการตามแผนงานการป้องกันแอมโมเนียที่รั่วไหลจากเครื่องจักรอุปกรณ์ ดังนี้ <ul style="list-style-type: none"> ■ ทำการติดตั้ง Ammonia Vapor Detector เพิ่มอีก 1 เครื่องที่บริเวณชั้น 3 ของอาคารผลิตแอมโมเนียไนเตรท (ซึ่งเป็นบริเวณที่มีกระบวนการที่ใช้ NH_3 มาก โดยปัจจุบันทางโรงงานได้ทำการติดตั้งเครื่องมือดังกล่าวจำนวน 1 เครื่อง ไว้แล้วที่บริเวณชั้น 2 ของอาคารผลิตกรดไนตริก) ทั้งนี้เครื่อง Detector นี้จะส่งเสียงหรือสัญญาณเตือนเมื่อปริมาณ NH_3 มีค่าเกิน 5.0 ppm 	- ภายในพื้นที่โครงการ	- โครงการมีการติดตั้ง Ammonia Vapor Detector จำนวน 2 เครื่อง ได้แก่ บริเวณชั้น 3 ของอาคารผลิตแอมโมเนียไนเตรท และบริเวณชั้น 2 ของอาคารผลิตกรดไนตริก เพื่อตรวจสอบปริมาณ NH_3 หากปริมาณดังกล่าวมีค่าเกิน 5.0 ppm เครื่อง Detector จะส่งสัญญาณเตือนไปยังห้องควบคุม ทั้งนี้ในช่วงเดือนมกราคม-มิถุนายน 2566 โครงการยังไม่พบปริมาณ NH_3 มีค่าเกิน 5.0 ppm แต่อย่างใด	-	- รูปที่ 1 การติดตั้งอุปกรณ์ Ammonia Vapor Detector

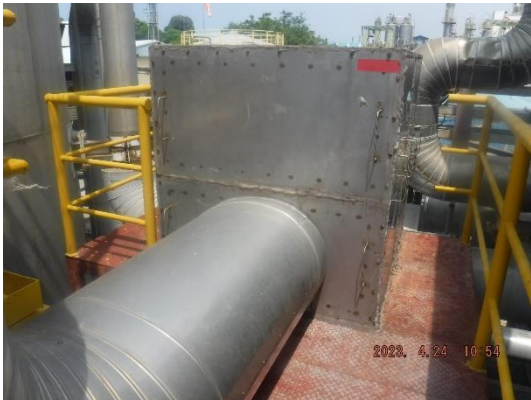
<p>รูปที่ 4 การปิดครอบแหล่งกำเนิดที่มีเสียงดัง</p>

2. ระดับเสียง - ทำการควบคุมระดับเสียงในสถานที่ทำงานให้สอดคล้องตาม ข้อกำหนดตามประกาศกระทรวงมหาดไทย เรื่องความ ปลอดภัยในการทำงานเกี่ยวกับภาวะแวดล้อม พ.ศ. 2519 ที่กำหนดไว้ไม่เกิน 90.0 เดซิเบล (เอ) ในระยะเวลาทำงาน ไม่เกิน 8 ชั่วโมงต่อวัน	- พื้นที่โครงการ	- โครงการมีการควบคุมระดับเสียงในสถานที่ทำงานให้ สอดคล้องตามข้อกำหนดฉบับล่าสุดตามประกาศกระทรวง อุตสาหกรรม พ.ศ. 2546 และประกาศกรมสวัสดิการ และ คุ้มครองแรงงาน กระทรวงแรงงาน พ.ศ. 2561 แทนฉบับเดิม ทั้งนี้โครงการมีมาตรการในการลดเสียง ได้แก่ มีการปิดครอบ อุปกรณ์/เครื่องจักรที่มีเสียงดัง รวมทั้งพนักงานมีการสวมใส่ อุปกรณ์ป้องกันเสียงดังทุกครั้งตลอดระยะเวลาที่ปฏิบัติงาน ในพื้นที่กระบวนการผลิต ตลอดจนมีการจัดทำรายงาน ความก้าวหน้าโปรแกรมลดระดับเสียงตามระบบการจัดการ สิ่งแวดล้อม ISO 14001	-	- ภาคผนวก 11 ก รายงาน ความ ก้าวหน้าโปรแกรม ลดระดับเสียงตาม ISO 14001 - รูปที่ 3 พนักงาน สวมใส่ อุปกรณ์ ป้องกันอันตราย ส่วนบุคคล (PPE) - รูปที่ 4 การปิด ครอบแหล่งกำเนิด ที่มีเสียงดัง

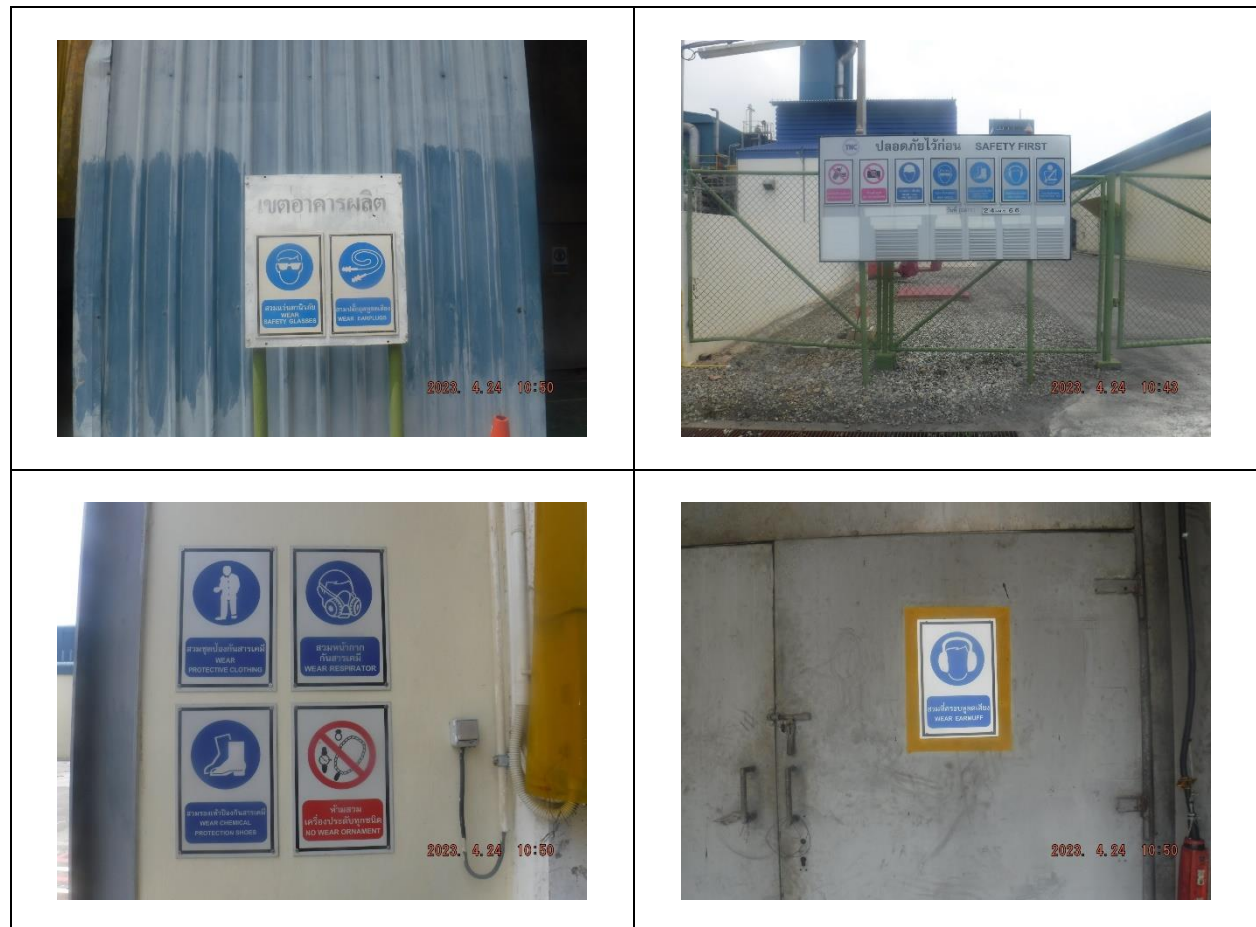
รูปที่ 5 ป้ายเตือนการสวมใส่อุปกรณ์ป้องกันอันตรายส่วนบุคคล (PPE)

2. ระดับเสียง (ต่อ) - ติดป้ายเตือน “สวมเครื่องป้องกันเสียงดัง” ในพื้นที่ ที่มีเสียงดัง เพื่อให้พนักงานสวมใส่อุปกรณ์ดังกล่าว ทุกๆ ครั้งที่เข้าปฏิบัติงาน	- พื้นที่โครงการ	- โครงการมีการติดตั้งป้ายเตือนให้สวมใส่อุปกรณ์ป้องกัน อันตรายจากเสียงดังในบริเวณที่มีเสียงดังเกินกว่า 85 เดซิเบล (เอ)	-	- รูปที่ 5 ป้ายเตือน การสวมใส่อุปกรณ์ ป้องกันอันตราย ส่วนบุคคล (PPE)

- ทำเครื่องหมายบริเวณที่มีระดับเสียงสูงกว่า 85.0 เดซิเบล (เอ) ที่ระยะห่างจากเครื่องจักรในระยะ 1.0 เมตร	- พื้นที่โครงการ	- โครงการมีการจัดทำป้ายเตือนบริเวณพื้นที่ที่มีเสียงดังเกินกว่า 85.0 เดซิเบล (เอ) พร้อมทั้งกำชับให้พนักงานทุกคนสวมใส่อุปกรณ์ป้องกันเสียงดังทุกครั้งตลอดระยะเวลาที่ปฏิบัติงานในพื้นที่กระบวนการผลิต	-	- รูปที่ 3 พนักงานสวมใส่ อุปกรณ์ป้องกันอันตรายส่วนบุคคล (PPE) - รูปที่ 5 ป้ายเตือนการสวมใส่อุปกรณ์ป้องกันอันตรายส่วนบุคคล (PPE)

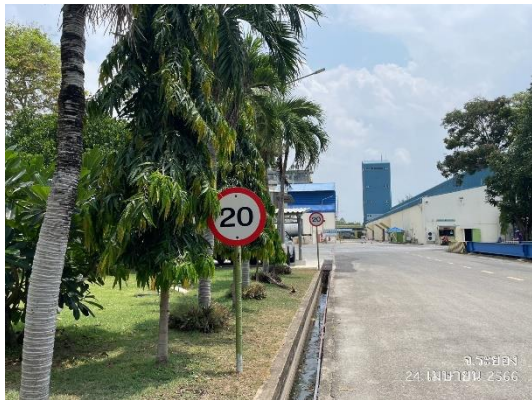
รูปที่ 8 ป้ายจำกัดความเร็วภายในพื้นที่โครงการ

3. การจราจรและคมนาคมขนส่ง - กำหนดให้ยานพาหนะที่เข้าสู่ภายในพื้นที่โรงงาน TNC ใช้ความเร็วสูงสุด ไม่เกิน 20.0 กม./ชม. ในขณะที่พื้นที่ด้านนอกโรงงานซึ่งอยู่ในเขตประกอบการอุตสาหกรรมที่พีไอนั้น กำหนดให้ยานพาหนะใช้ความเร็วไม่เกิน 40.0 กม./ชม. ส่วนพื้นที่ที่นอกเหนือจากที่ระบุข้างต้นนั้น กำหนดให้ยานพาหนะใช้ความเร็วไม่เกิน 90.0 กม./ชม. (เป็นไปตามข้อกำหนดตามกฎหมายฉบับที่ 5 และฉบับที่ 6 พ.ศ. 2522 ตามพระราชบัญญัติการจราจรทางบก)	- พื้นที่โครงการ	- โครงการจำกัดความเร็วของยานพาหนะทุกคันที่วิ่งเข้าสู่พื้นที่โครงการไม่เกิน 20 กิโลเมตร/ชั่วโมง สำหรับพื้นที่นอกโรงงานที่อยู่ในเขตประกอบการอุตสาหกรรมไออาร์พีซี (ชื่อเดิม คือ ทีพีไอ) กำหนดความเร็วไว้ไม่เกิน 40 กิโลเมตร/ชั่วโมง และพื้นที่นอกเหนือจากที่ระบุข้างต้นความเร็วไม่เกินตามที่กฎหมายกำหนด นอกจากนี้โครงการมีการตรวจความพร้อมของยานพาหนะ ตลอดจนคนขับรถต้องผ่านการอบรมการขับขี่ปลอดภัยจากทางโครงการก่อนและมีการสุ่มตรวจแอลกอฮอล์รวมถึงสุ่มตรวจสารเสพติดในปัสสาวะ ถ้าสุ่มพบจะดำเนินการแจ้งไปยังบริษัทขนส่งและคิดค่าปรับจากบริษัทขนส่งนั้น	-	- ภาคผนวก 14 ก เอกสารการอบรมพนักงานขับรถ - ภาคผนวก 15 ก บันทึกการสุ่มตรวจวัดแอลกอฮอล์ และสารเสพติดในปัสสาวะ - ภาคผนวก 16 ก เอกสารการตรวจสอบยานพาหนะ - รูปที่ 8 บ้ายจำกัดความเร็วภายในพื้นที่โครงการ

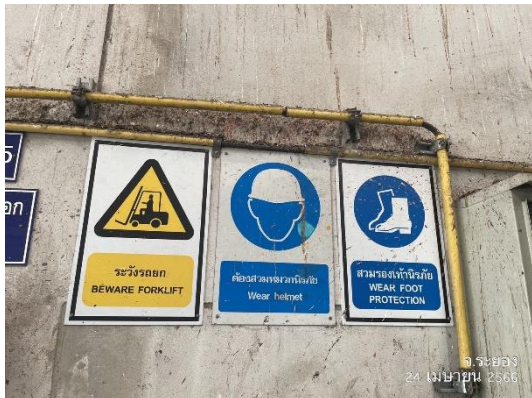
รูปที่ 10 ขอบเขตพื้นที่ที่มีการขนถ่ายสินค้า

3. การจราจรและคมนาคมขนส่ง (ต่อ) - จัดให้มีแสงสว่างพอเพียงและติดตั้งป้ายสัญลักษณ์แสดงขอบเขตพื้นที่ที่มีการขนถ่ายสินค้าเพื่อให้เกิดความปลอดภัยในระหว่างการขนถ่ายสินค้า	- พื้นที่โครงการ	- โครงการได้ติดตั้งหลอดไฟส่องสว่างอย่างเพียงพอ พร้อมทั้งสัญลักษณ์แสดงขอบเขตบริเวณที่มีการขนถ่ายสินค้าและป้ายเตือนเพื่อความปลอดภัยจากการขนถ่ายสินค้า	-	- รูปที่ 9 ไฟส่องสว่างภายในพื้นที่โครงการ - รูปที่ 10 ขอบเขตพื้นที่ที่มีการขนถ่ายสินค้า

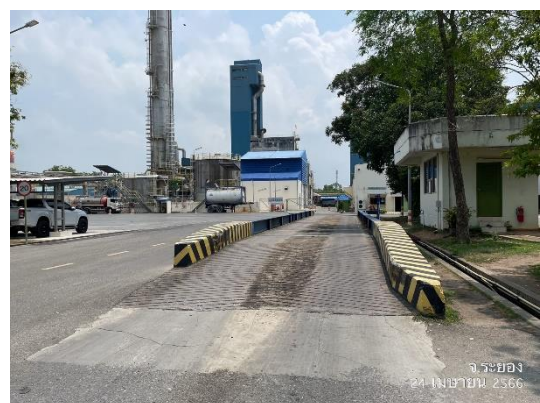
รูปที่ 12 พื้นที่ซึ่งนำหนักรถบรรทุก

- กำหนดน้ำหนักในการบรรทุกเป็นไปตามที่กฎหมายกำหนด เช่น รถบรรทุกสิบล้อต้องมีน้ำหนักบรรทุกรวมไม่เกิน 26,000.0 กก. (พระราชบัญญัติทางหลวง พ.ศ. 2546)	- พื้นที่โครงการ	- โครงการมีการกำชับให้ผู้ขับรถบรรทุกปฏิบัติตามกฎหมายอย่างเคร่งครัด รวมทั้งจัดให้มีจุดชั่งน้ำหนักรถบรรทุกบริเวณก่อนออกนอกพื้นที่โครงการ	-	- รูปที่ 12 พื้นที่ชั่งน้ำหนักรถบรรทุก

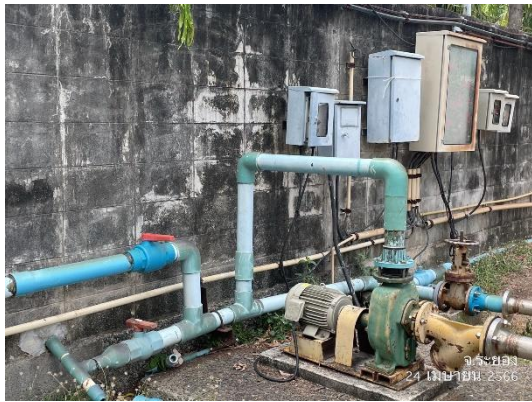
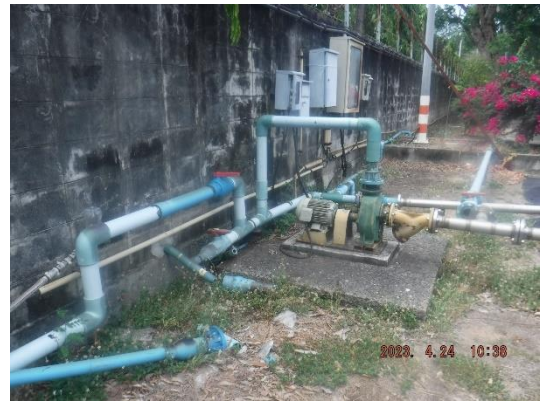
รูปที่ 16 แนวท่อรดน้ำต้นไม้

- ทางโครงการจะต้องทำการควบคุมปริมาณน้ำทิ้งที่เกิดจากกระบวนการผลิตของโรงงานที่ออกจากบ่อ Holding Basin ส่วนที่ 2 ให้มีปริมาณไม่สูงเกินกว่า 35.0 ลบ.ม./วัน เพื่อรวบรวมเข้าสู่บ่อพักน้ำบ่อที่ 2 สำหรับนำไปใช้ในการรดน้ำต้นไม้และพื้นที่สีเขียวที่มีอยู่ภายในและภายนอกโรงงานต่อไป	- พื้นที่โครงการ	- โครงการมีการควบคุมปริมาณน้ำทิ้งที่ออกจากบ่อ Holding Basin ส่วนที่ 2 ไม่ให้สูงเกิน 35.0 ลบ.ม./วัน เพื่อรวบรวมเข้าสู่บ่อพักน้ำบ่อที่ 2 และนำไปใช้รดน้ำต้นไม้ภายในโครงการทุกวัน	-	<ul style="list-style-type: none"> รูปที่ 14 บ่อ Holding Basin รูปที่ 15 บ่อพักน้ำ รูปที่ 16 แนวท่อรดน้ำต้นไม้

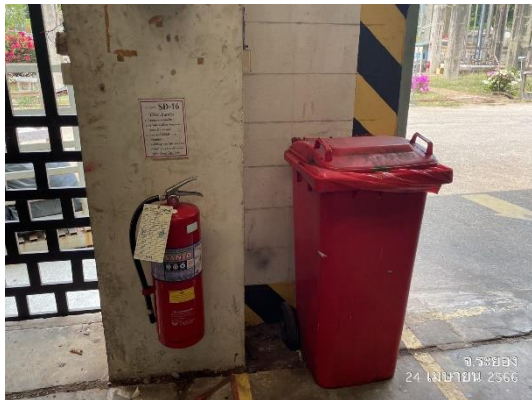
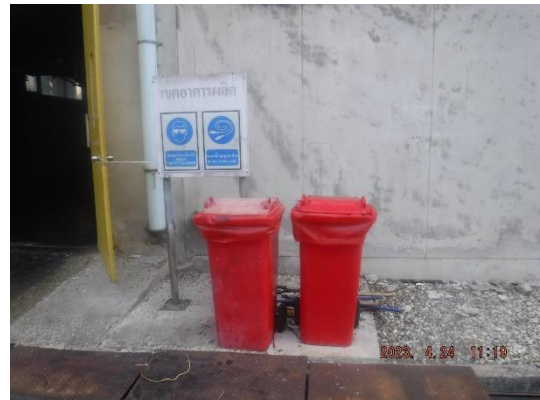
รูปที่ 17 ถังรองรับมูลฝอยภายในพื้นที่โครงการ

5. การกำจัดมูลฝอยและกากของเสีย - ตรวจสอบ/บำรุงรักษาลังรองรับขยะให้มีสภาพดีอยู่เสมอ และจัดเตรียมให้เพียงพอกับจำนวนพนักงาน โดยจัดแยก ตามประเภทของมูลฝอยวางไว้ ณ จุดต่าง ๆ ของโรงงาน	- พื้นที่โครงการ	- โครงการมีการจัดเตรียมถังขยะที่มีฝาปิดมิดชิด และ เพียงพอต่อปริมาณขยะที่เกิดขึ้นวางไว้บริเวณจุดต่างๆ ของ โครงการ และมีการตรวจสอบให้มีสภาพดีอยู่เสมอ	-	- รูปที่ 17 ถังรองรับ มูลฝอยภายในพื้นที่ โครงการ

- ขยะจากการอุปโภค-บริโภคของพนักงานให้เก็บรวบรวมใส่ ในถังรองรับขยะขนาด 100 ลิตร ที่ปิดมิดชิดไม่หกรั่วไหล ป้องกันการคั่วเชื้อจากสัตว์ เพื่อบรรจุเก็บขนโดยหน่วยงาน เอกชนที่มีสัญญาว่าจ้างกับทางโรงงาน เพื่อนำไปกำจัดและ ฝังกลบที่บ่อฝังกลบของเทศบาลตำบลมาบตาพุดต่อไป	- พื้นที่โครงการ	- โครงการมีการจัดเตรียมถังขยะที่มีฝาปิดมิดชิด เพื่อไม่ให้มี การหกรั่วไหล สำหรับรวบรวมขยะเพื่อบรรจุขนส่งและ นำไปกำจัด	-	- ภาคผนวก 19 ก ใบเสร็จรับกำจัดขยะ - รูปที่ 17 ถังรองรับ มูลฝอยภายในพื้นที่ โครงการ

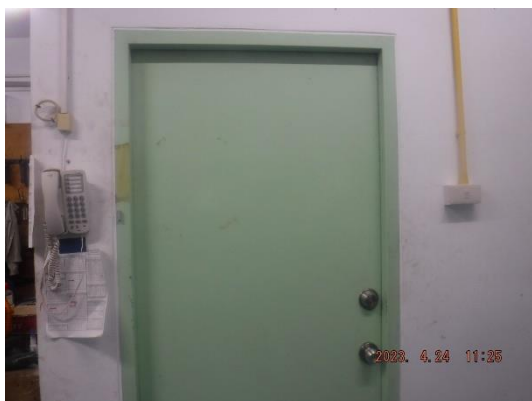
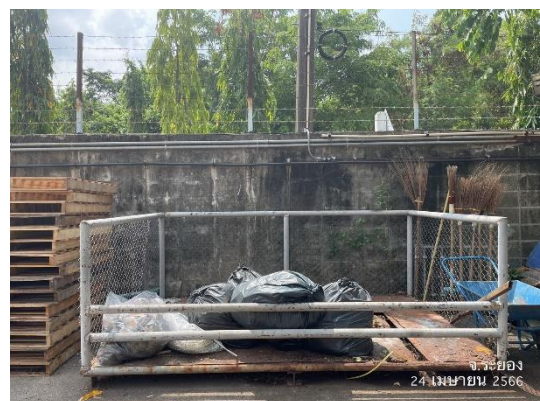
รูปที่ 18 ห้องนิรภัยสำหรับรวบรวม
แผ่นตัวเร่งปฏิกิริยาที่ใช้แล้ว

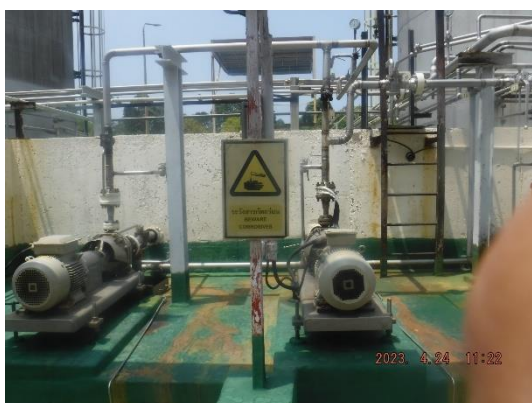
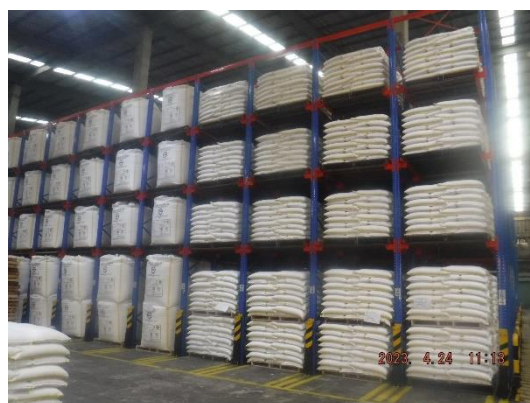
รูปที่ 22 อาคารจัดเก็บสารแอมโมเนียมไนเตรท

ป้ายเตือนความปลอดภัย
บริเวณพื้นที่จัดเก็บสารแอมโมเนียมไนเตรท

ภาชนะบรรจุแอมโมเนียมไนเตรท

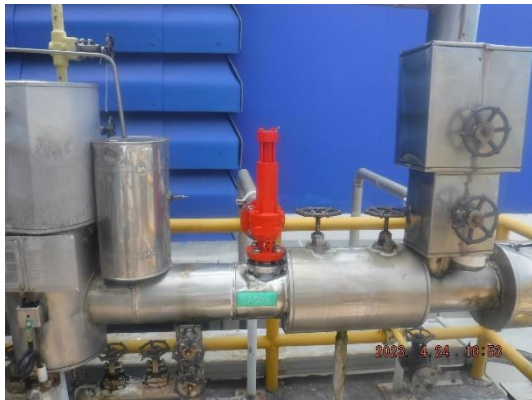
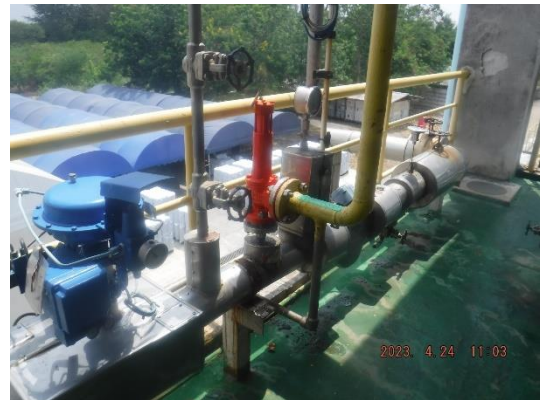
รูปที่ 25 การติดตั้ง Safety Valve

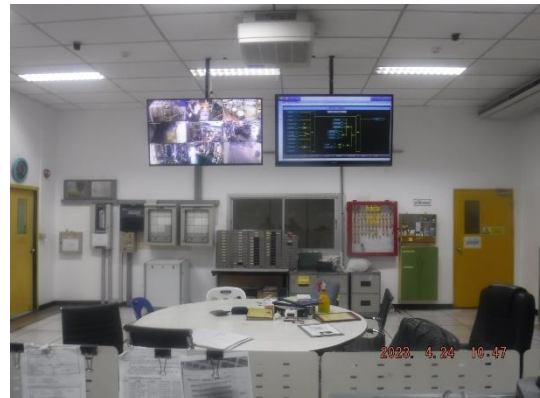
รูปที่ 26 ระบบ Independent Interlocking System

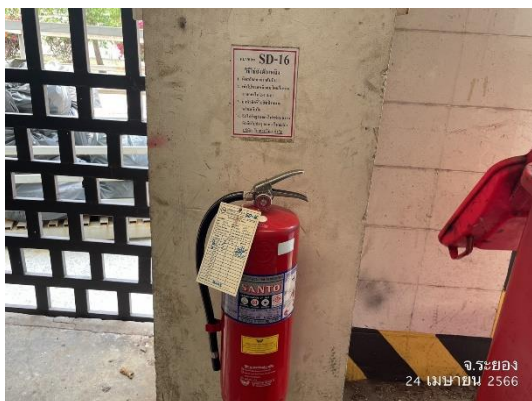
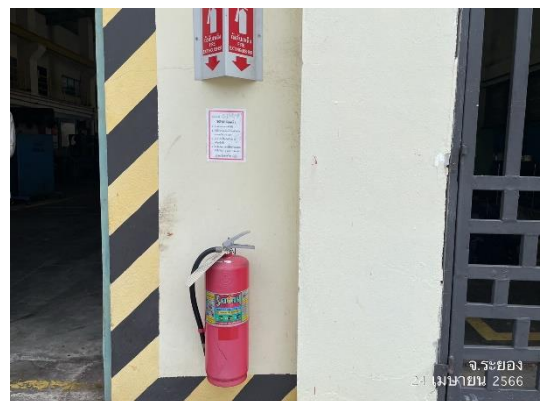
รูปที่ 27 อุปกรณ์ดับเพลิง

รูปที่ 27 (ต่อ) อุปกรณ์ดับเพลิง

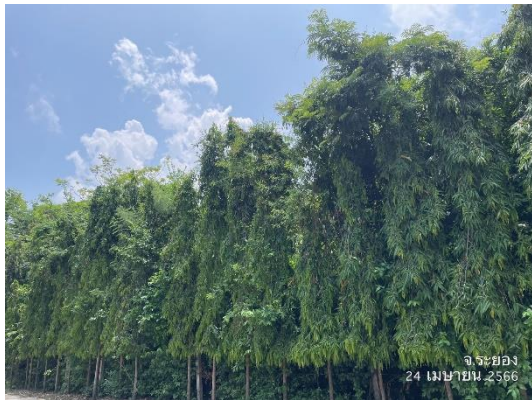
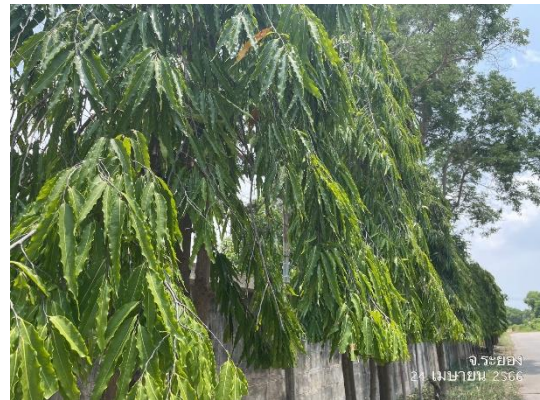
รูปที่ 30 พื้นที่สีเขียวริมรั้วโครงการด้านทิศตะวันออก

- ทำการปลูกไม้ยืนต้นจำพวกต้นโศกอินเดียตามแนวรั้วด้านนอกโรงงานด้านทิศตะวันออก พร้อมทั้งทำการดูแลรักษาด้านไม้ยืนต้นดังกล่าวให้อยู่ในสภาพที่สวยงามอยู่เสมอ	- พื้นที่โครงการ	- โครงการได้ปลูกไม้ยืนต้นตามแนวรั้วด้านนอกโรงงานด้านทิศตะวันออก พร้อมทั้งมีการดูแลรักษาให้อยู่ในสภาพสวยงาม โดยการนำน้ำที่ผ่านการบำบัดแล้วมาใช้รดน้ำต้นไม้เป็นต้น	-	- รูปที่ 30 พื้นที่สีเขียวริมรั้วโครงการด้านทิศตะวันออก
