การปฏิบัติตามมาตรการป้องกัน  
และแก้ไขผลกระทบสิ่งแวดล้อม

บริษัท นิวมัลตีไมน์ จำกัด เป็นผู้พัฒนา โครงการโรงแรมฮอลิเดย์ อินน์ เอ็กซ์เพรส ปัจจุบันโครงการฯ ได้ดำเนินการก่อสร้างแล้วเสร็จและได้มีการเปิดดำเนินการแล้ว โดยโครงการตั้งอยู่ซอยพิพัฒน์ ถนนสีลม แขวงสีลม เขตบางรัก กรุงเทพมหานคร เป็นอาคาร คสล. สูง 6 ชั้น ชั้นใต้ดิน 2 ชั้น จำนวน 1 อาคาร มีห้องพักทั้งสิ้น 184 ห้อง ซึ่งบนถนนราธิวาสราชนครินทร์มีแนวโน้มการเจริญเติบโตทางด้านธุรกิจพาณิชยกรรมต่างๆ อย่างต่อเนื่อง และยังมีโครงข่ายเส้นทางการคมนาคมที่หลากหลายรูปแบบโดยเฉพาะระบบขนส่งมวลชนขนาดใหญ่ อาทิ รถไฟฟ้า BTS รถไฟฟ้าใต้ดิน MRT และรถด่วนประจำทาง BRT ทำให้เกิดความสะดวกรวดเร็วยิ่งขึ้น ส่งเสริมให้เกิดการติดต่อธุรกิจ การค้า การท่องเที่ยว และการทำงานในบริเวณนี้มากยิ่งขึ้น ในด้านคุณภาพสิ่งแวดล้อมซึ่งโครงการได้จัดทำรายงาน การประเมินผลกระทบสิ่งแวดล้อม และได้ผ่านการพิจารณาเห็นชอบรายงานฯ ตามหนังสือจากสำนักงานนโยบาย และแผนทรัพยากรธรรมชาติและสิ่งแวดล้อม เลขที่ ทส 1009.5/10798 ลงวันที่ 9 ธันวาคม 2554 โดยหนังสือ เห็นชอบได้กำหนดมาตรการป้องกันและแก้ไขผลกระทบสิ่งแวดล้อมและมาตรการติดตามตรวจสอบผลกระทบสิ่งแวดล้อม เพื่อเป็นแนวทางให้โครงการปฏิบัติ รวมไปถึงเสนอรายงานผลการปฏิบัติตามมาตรการฯ ต่อหน่วยงานอนุญาต และหน่วยงานที่เกี่ยวข้อง รวมทั้งสำนักงานนโยบายและแผนทรัพย

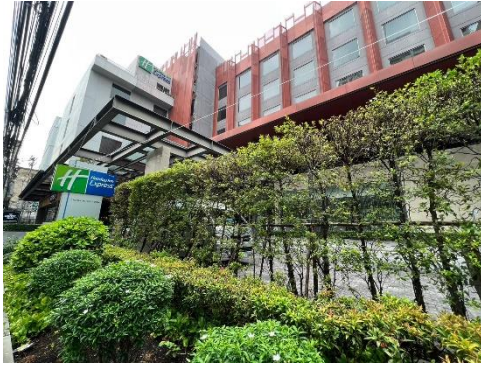
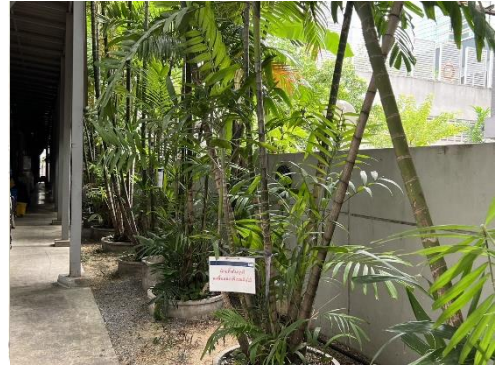
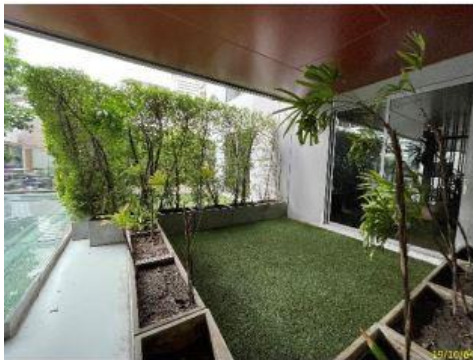
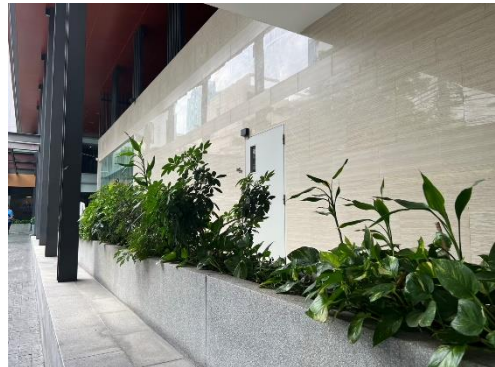
ภาพที่ 2-1 พื้นที่สีเขียวภายในโรงแรม

| องค์ประกอบทางสิ่งแวดล้อม<br>และคุณค่าต่างๆ | มาตรการป้องกัน และแก้ไขผลกระทบสิ่งแวดล้อม | รายละเอียดการปฏิบัติตามมาตรการป้องกัน<br>และแก้ไขผลกระทบสิ่งแวดล้อม | ปัญหา อุปสรรค<br>และแนวทางแก้ไข | หลักฐานและ<br>เอกสารประกอบ |
|---|---|---|---|---|
| 1.3 คุณภาพอากาศ | 1. จัดให้มีการปลูกไม้ยืนต้นตามแนวรั้วโครงการ เพื่อเป็น<br>แนวกำบังความร้อนจากเครื่องปรับอากาศ ช่วยดูดซับ<br>ก๊าซคาร์บอนมอน ออกไซด์ ลดอุณหภูมิอันเนื่องจากการ<br>คายน้ำของพืช และการ ระเหยน้ำจากผิวดิน | โครงการได้จัดให้มีการปลูกไม้ยืนต้นตามแนวรั้วโครงการ เพื่อ<br>เป็นแนวกำบังความร้อนจากเครื่องปรับอากาศ ช่วยดูดซับก๊าซ<br>คาร์บอนมอนออกไซด์ ลดอุณหภูมิอันเนื่องจากการคายน้ำของ<br>พืช และการระเหยน้ำจากผิวดิน ยกเว้นบริเวณแนวรั้วด้านทิศ<br>ตะวันตกที่ไม่สามารถปลูกได้ เพราะเป็นช่องทางในการเข้า-<br>ออกของรถส่งของ | - | ภาพที่ 2-1 |

| องค์ประกอบทางสิ่งแวดล้อม<br>และคุณค่าต่างๆ | มาตรการป้องกัน และแก้ไขผลกระทบสิ่งแวดล้อม | รายละเอียดการปฏิบัติตามมาตรการป้องกัน<br>และแก้ไขผลกระทบสิ่งแวดล้อม | ปัญหา อุปสรรค<br>และการแก้ไข | หลักฐานและ<br>เอกสารประกอบ |
|---|---|---|---|---|
| 3.2 การใช้ไฟฟ้า (ต่อ) | 6. จัดให้มีพื้นที่สีเขียวแบบยั่งยืนรอบอาคารโครงการ ซึ่งนอกจาก<br>จะให้ความร่มรื่น และเกิดทัศนียภาพที่ดีแล้ว ยังส่งผลให้เกิด<br>การ ระบายอากาศ และระบายความร้อนได้ดี ช่วยบังแดด และ<br>ลดการดูดซับ และถ่ายเทพลังงานความร้อนเข้าสู่ตัวอาคาร ซึ่ง<br>การปลูกต้นไม้ยืนต้น ไม้พุ่ม และการปลูกพืชคลุมดิน จะช่วยลด<br>ความร้อนและเพิ่มความชื้นให้กับดิน ทำให้อากาศเย็นขึ้น | โครงการได้จัดให้มีพื้นที่สีเขียวรอบอาคารโครงการ เพื่อให้ความ<br>ร่มรื่น และเกิดทัศนียภาพที่ดี และส่งผลให้เกิดการระบายอากาศ<br>และระบายความร้อน ได้ดี ช่วยบังแดด และลดการดูดซับ และ<br>ถ่ายเทพลังงานความร้อนเข้าสู่ตัว อาคาร ยกเว้น บริเวณแนวรั้ว<br>ด้านทิศตะวันตกที่ไม่สามารถปลูกได้ เพราะเป็นช่องทางในการ<br>เข้า-ออกของรถส่งของ | - | ภาพที่ 2-1 |

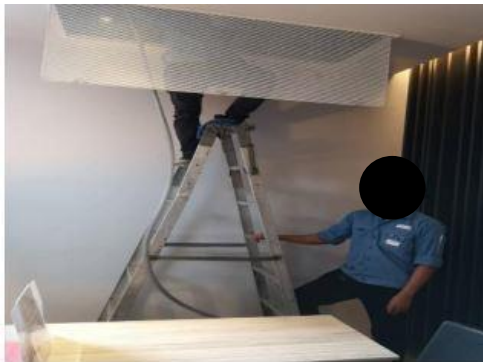
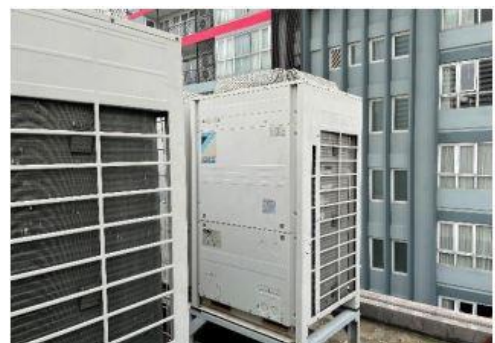
ภาพที่ 2-2 ระบบปรับอากาศและระบบระบายอากาศ

| องค์ประกอบทางสิ่งแวดล้อม<br>และคุณค่าต่างๆ | มาตรการป้องกัน และแก้ไขผลกระทบสิ่งแวดล้อม | รายละเอียดการปฏิบัติตามมาตรการป้องกัน<br>และแก้ไขผลกระทบสิ่งแวดล้อม | ปัญหา อุปสรรค<br>และแนวทางแก้ไข | หลักฐานและ<br>เอกสารประกอบ |
|---|---|---|---|---|
| | 2. ทำความสะอาดเครื่องปรับอากาศเป็นประจำ เพื่อเพิ่ม<br>ประสิทธิภาพการทำงานของเครื่องปรับอากาศ และยัง<br>เป็นการ ป้องกันการสะสมของเชื้อโรคและเชื้อแบคทีเรีย<br>ต่างๆ ทุกๆ 6 เดือน | โครงการได้จัดให้มีการล้างทำความสะอาดเครื่องปรับอากาศ<br>ภายในพื้นที่โครงการเป็นประจำปีละ 4 ครั้ง | - | ภาพที่ 2-2 |
| | 3. เจ้าของโครงการต้องเลือกใช้เครื่องปรับอากาศที่มีฉลาก<br>ประหยัดไฟ และต้องไม่มีสาร CFCs เป็นส่วนประกอบ | ระบบปรับอากาศของโครงการเป็นแบบ Variable<br>Refrigerant Volume (VRV) ซึ่งเป็น ระบบที่ สามารถ<br>ปรับเปลี่ยนปริมาณน้ำยาที่เข้าสู่คอยล์เย็นได้อย่างแม่นยำ<br>ตามสภาวะโหลดความร้อนของห้องจริง โหลดในห้องน้อยก็ฉีด<br>น้ำยาน้อย โหลดในห้องมากก็ฉีดมาก จึงช่วยให้ประหยัด<br>พลังงานมากยิ่งขึ้น | - | ภาพที่ 2-2 |

| องค์ประกอบทางสิ่งแวดล้อม<br>และคุณค่าต่างๆ | มาตรการป้องกัน และแก้ไขผลกระทบสิ่งแวดล้อม | รายละเอียดการปฏิบัติตามมาตรการป้องกัน<br>และแก้ไขผลกระทบสิ่งแวดล้อม | ปัญหา อุปสรรค<br>และแนวทางแก้ไข | หลักฐานและ<br>เอกสารประกอบ |
|---|---|---|---|---|
| 1.3 คุณภาพอากาศ (ต่อ) | 4. ดูแลระบบการระบายอากาศภายในอาคารอยู่เสมอ เปิดประตู<br>อาคารบางจุด เพื่อให้อากาศถ่ายเทได้สะดวก | โครงการได้มีการดูแลระบบการระบายอากาศภายในอาคาร<br>อยู่เสมอ โดยมีการเปิดประตู หน้าต่าง ในบางเวลา เพื่อให้<br>อากาศถ่ายเทสะดวก | - | ภาพที่ 2-2 |

| องค์ประกอบทางสิ่งแวดล้อม<br>และคุณค่าต่างๆ | มาตรการป้องกัน และแก้ไขผลกระทบสิ่งแวดล้อม | รายละเอียดการปฏิบัติตามมาตรการป้องกัน<br>และแก้ไขผลกระทบสิ่งแวดล้อม | ปัญหา อุปสรรค<br>และการแก้ไข | หลักฐานและ<br>เอกสารประกอบ |
|---|---|---|---|---|
| | 5. เครื่องปรับอากาศภายในอาคาร เลือกใช้ผลิตภัณฑ์แบบประหยัดไฟ และไม่ใช้สาร CFC เป็นส่วนประกอบของเครื่องปรับอากาศ | ระบบปรับอากาศของโครงการเป็นแบบ Variable Refrigerant Volume (VRV) ซึ่งเป็นระบบที่สามารถปรับเปลี่ยนปริมาณน้ำยาที่เข้าสู่ชุดคอยล์เย็นได้ อย่างแม่นยำ ตามสถานะโหลดความร้อนของห้องจริง โหลดในห้องน้อยก็ฉีด น้ำยาน้อยโหลดในห้องมากก็ฉีดมาก จึงช่วยให้ประหยัดพลังงานมากยิ่งขึ้น | - | ภาพที่ 2-2 |

การดูแลรักษาระบบปรับอากาศ

พัดลมระบายอากาศ

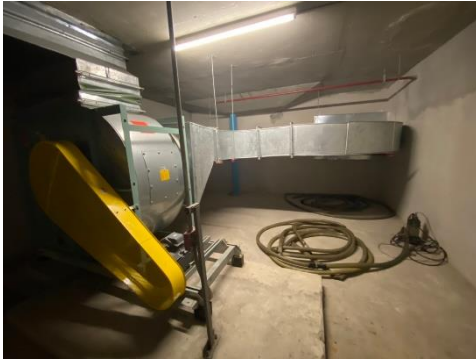
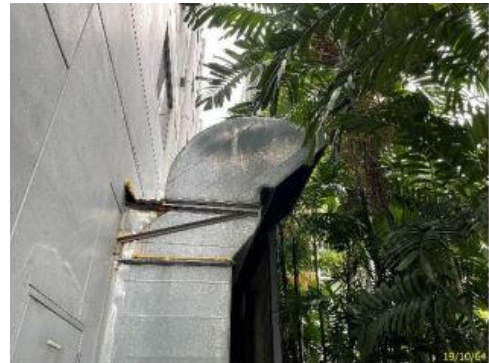
ภาพที่ 2-2 (ต่อ) ระบบปรับอากาศและระบายอากาศ

| องค์ประกอบทางสิ่งแวดล้อม<br>และคุณค่าต่างๆ | มาตรการป้องกัน และแก้ไขผลกระทบสิ่งแวดล้อม | รายละเอียดการปฏิบัติตามมาตรการป้องกัน<br>และแก้ไขผลกระทบสิ่งแวดล้อม | ปัญหา อุปสรรค<br>และแนวทางแก้ไข | หลักฐานและ<br>เอกสารประกอบ |
|---|---|---|---|---|
| | 5. จัดให้มีการระบายอากาศโดยวิธีกลสำหรับลานจอดรถยนต์ชั้น<br>ใต้ดินตามกฎกระทรวง ฉบับที่ 39 ซึ่งกำหนดให้มีอัตราการ<br>ระบาย อากาศไม่น้อยกว่า 4 เท่าของปริมาตรของห้องในเวลา 1<br>ชั่วโมง | ระบบระบายอากาศภายในลานจอดรถยนต์ชั้นใต้ดินทั้ง 2 ชั้น มี<br>การติดตั้งพัดลมดูดอากาศ เพื่อช่วยในการหมุนเวียนของ<br>อากาศภายในชั้นใต้ดิน | - | ภาพที่ 2-2 |
| | 6. จัดให้มีการควบคุมมลพิษที่เกิดจากรถยนต์ในชั้นใต้ดิน โดยการ<br>ต่อท่อระบายอากาศเสียเข้ากับพื้นที่สีเขียวชั้นล่างของโครงการ<br>เพื่อบำบัดมลพิษเบื้องต้นก่อนปล่อยสู่บรรยากาศ | โครงการได้จัดให้มีการควบคุมมลพิษที่เกิดจากรถยนต์ในชั้น<br>ใต้ดิน โดยมีการต่อท่อระบายอากาศขึ้นมาจากชั้นใต้ดิน<br>และระบายออกบริเวณพื้นที่สีเขียว ด้านหลังโครงการ | - | ภาพที่ 2-2 |

พัดลมดูดอากาศ ชั้นใต้ดิน

ปล่องระบายอากาศชั้นจอดรถใต้ดิน

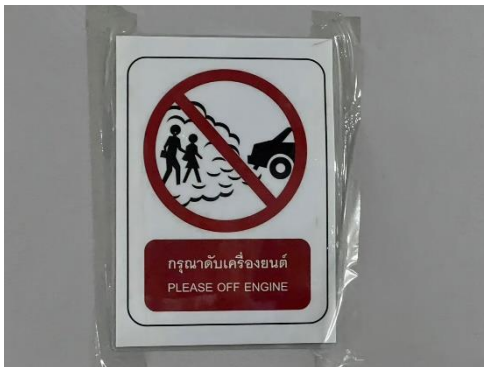
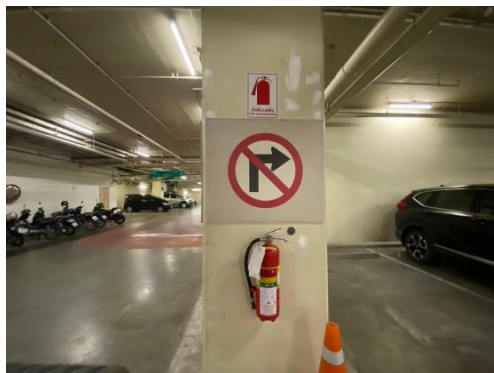
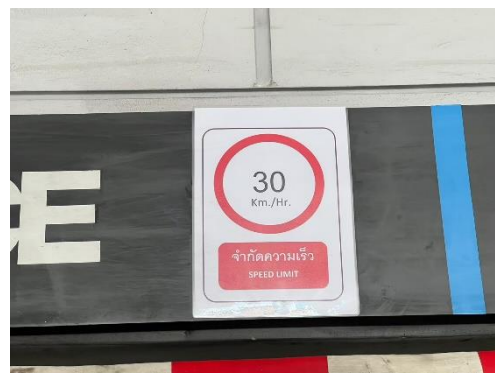
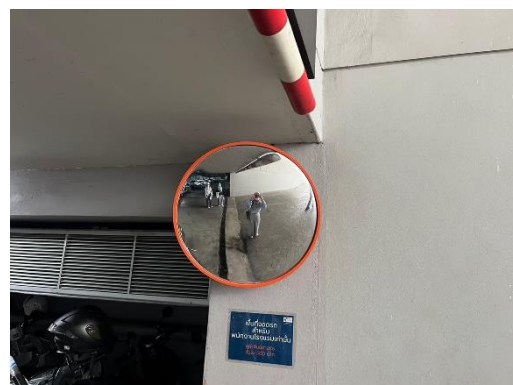
ภาพที่ 2-3 ระบบการคมนาคมและการขนส่ง

| องค์ประกอบทางสิ่งแวดล้อม<br>และคุณค่าต่างๆ | มาตรการป้องกัน และแก้ไขผลกระทบสิ่งแวดล้อม | รายละเอียดการปฏิบัติตามมาตรการป้องกัน<br>และแก้ไขผลกระทบสิ่งแวดล้อม | ปัญหา อุปสรรค<br>และแนวทางแก้ไข | หลักฐานและ<br>เอกสารประกอบ |
|---|---|---|---|---|
| | 7. ติดตั้งป้ายจำกัดความเร็วของรถที่เข้า-ออก ให้มีความเร็วไม่เกิน<br>30 กิโลเมตร/ชั่วโมง และป้ายห้ามติดเครื่องยนต์ทิ้งไว้บริเวณ<br>ลานจอดรถยนต์โดยดับเครื่องยนต์ทันที เมื่อจอดรถ เพื่อลด<br>ความเร็ว และป้องกันการฟุ้งกระจายของฝุ่นละออง | โครงการมีการติดตั้งป้ายจำกัดความเร็วของรถที่เข้า-ออก ให้<br>มีความเร็วไม่เกิน 30 กิโลเมตร/ชั่วโมง และป้ายห้ามติด<br>เครื่องยนต์ทิ้งไว้บริเวณลานจอด รถยนต์ เพื่อลดความเร็ว<br>และป้องกันการฟุ้งกระจายของฝุ่นละออง | - | ภาพที่ 2-3 |
| | 8. ห้ามวางป้าย หรือสิ่งปลูกสร้างอื่นๆ บังหรือกีดขวางบริเวณช่อง<br>เปิดโล่งชั้นลานจอดรถยนต์ | ชั้นลานจอดรถใต้ดินไม่มีช่องเปิดโล่ง แต่จะใช้การระบาย<br>อากาศวิธีกล ซึ่งจะไม่มีการวางป้าย หรือสิ่งปลูกสร้างอื่นๆ<br>บังหรือกีดขวางระบบระบายอากาศ ชั้นลานจอดรถใต้ดิน | - | ภาพที่ 2-3 |

| องค์ประกอบทางสิ่งแวดล้อม<br>และคุณค่าต่างๆ | มาตรการป้องกัน และแก้ไขผลกระทบสิ่งแวดล้อม | รายละเอียดการปฏิบัติตามมาตรการป้องกัน<br>และแก้ไขผลกระทบสิ่งแวดล้อม | ปัญหา อุปสรรค<br>และแนวทางแก้ไข | หลักฐานและ<br>เอกสารประกอบ |
|---|---|---|---|---|
| 1.4 เสียงและการสั่นสะเทือน | 1. จำกัดความเร็วรถ เมื่อเข้าสู่พื้นที่โครงการ ให้มีความเร็วไม่เกิน 30 กิโลเมตร/ชั่วโมง | โครงการมีการติดตั้งป้ายจำกัดความเร็วรถให้มีความเร็วไม่เกิน 30 กิโลเมตร/ชั่วโมง บริเวณทางลงลานจอดรถชั้นใต้ดิน | - | ภาพที่ 2-3 |
| | 2. ทำป้ายประกาศให้ดับเครื่องยนต์ทันทีเมื่อจอด | โครงการมีการติดตั้งป้าย “กรุณาดับเครื่องยนต์” ติดไว้ที่ลานจอดรถชั้นใต้ดิน | - | ภาพที่ 2-3 |

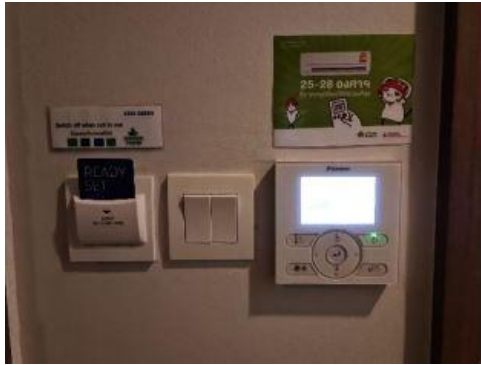
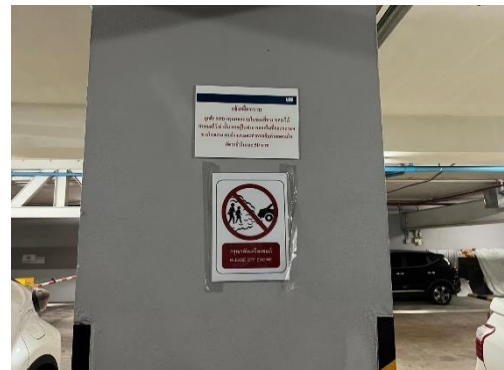
ภาพที่ 2-4 การประชาสัมพันธ์/รณรงค์ในด้านต่างๆ

| องค์ประกอบทางสิ่งแวดล้อม<br>และคุณค่าต่างๆ | มาตรการป้องกัน และแก้ไขผลกระทบสิ่งแวดล้อม | รายละเอียดการปฏิบัติตามมาตรการป้องกัน<br>และแก้ไขผลกระทบสิ่งแวดล้อม | ปัญหา อุปสรรค<br>และแนวทางแก้ไข | หลักฐานและ<br>เอกสารประกอบ |
|---|---|---|---|---|
| 1.5 การเกิดแผ่นดินไหว | 1. แผนการเตรียมตัวก่อนการเกิดแผ่นดินไหว<br>(1) ติดตั้งป้ายคำแนะนำในการปฏิบัติตน เมื่อเกิด แผ่นดินไหวไว้ในบริเวณที่เห็นได้ชัด เช่น ภายในห้องลิฟต์โดยสาร หรือบริเวณโถงหน้าลิฟต์<br>(2) จัดให้มีไฟฉายพร้อมถ่านไฟฉาย และกล่องยาเตรียมไว้ ในห้องพัก และให้ทุกคนทราบว่าอยู่ที่ใดของโครงการ<br>(3) ศึกษาการปฐมพยาบาลเบื้องต้น<br>(4) จัดให้มีอุปกรณ์ดับเพลิงไว้ในอาคาร เช่น ถังดับเพลิง ถังทราย เป็นต้น | โครงการได้มีการจัดทำป้ายข้อปฏิบัติในกรณีเกิดแผ่นดินไหว เพื่อประชาสัมพันธ์/ให้ข้อมูลแก่ประชากรในโครงการรับทราบ | - | ภาพที่ 2-4 |

| องค์ประกอบทางสิ่งแวดล้อม<br>และคุณค่าต่างๆ | มาตรการป้องกัน และแก้ไขผลกระทบสิ่งแวดล้อม | รายละเอียดการปฏิบัติตามมาตรการป้องกัน<br>และแก้ไขผลกระทบสิ่งแวดล้อม | ปัญหา อุปสรรค<br>และการแก้ไข | หลักฐานและ<br>เอกสารประกอบ |
|---|---|---|---|---|
| | 7. รณรงค์ หรือประชาสัมพันธ์ให้ผู้มาใช้บริการประหยัดพลังงาน<br>โดยโครงการทำการติดป้ายประชาสัมพันธ์บริเวณภายใน<br>ห้องพัก แรม เพื่อให้ผู้ที่เข้ามาใช้บริการสามารถเห็นได้ชัดเจน | โครงการได้มีการรณรงค์ ประชาสัมพันธ์ให้ผู้มาใช้บริการ<br>ประหยัดพลังงานโดยโครงการทำการติดป้ายประชาสัมพันธ์<br>บริเวณภายในห้องพักแรม เพื่อให้ผู้ ที่เข้ามาใช้บริการสามารถ<br>เห็นได้ชัดเจน | - | ภาพที่ 2-4 |
| | <u>มาตรการที่เจ้าของโครงการรณรงค์ให้ผู้พักแรมปฏิบัติ</u><br>1. รณรงค์ให้ผู้พักแรมตั้งอุณหภูมิเครื่องปรับอากาศที่ 25 องศา<br>เซลเซียส | โครงการได้มีการรณรงค์ให้ผู้พักแรมตั้งอุณหภูมิเครื่องปรับอากาศ<br>ที่ 25 องศาเซลเซียส โดยโครงการทำการติดป้ายประชาสัมพันธ์<br>บริเวณภายในห้องพักแรม เพื่อให้ผู้ที่เข้ามาใช้บริการสามารถ<br>เห็นได้ชัดเจน | - | ภาพที่ 2-4 |

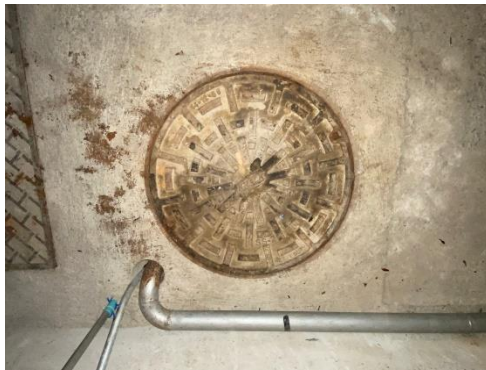
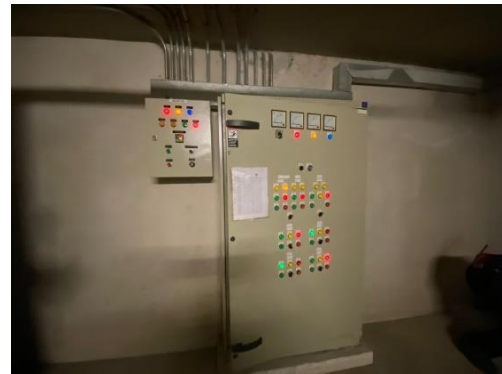
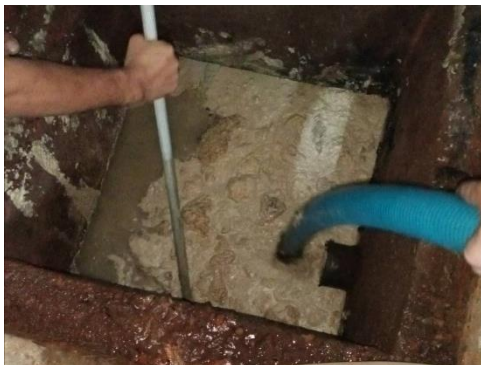
ภาพที่ 2-5 ระบบบำบัดน้ำเสียและสิ่งปฏิกูล

| องค์ประกอบทางสิ่งแวดล้อม<br>และคุณค่าต่างๆ | มาตรการป้องกัน และแก้ไขผลกระทบสิ่งแวดล้อม | รายละเอียดการปฏิบัติตามมาตรการป้องกัน<br>และแก้ไขผลกระทบสิ่งแวดล้อม | ปัญหา อุปสรรค<br>และการแก้ไข | หลักฐานและ<br>เอกสารประกอบ |
|---|---|---|---|---|
| 1.6 ทรัพยากรน้ำ<br>(1) การจัดการน้ำเสีย | 1. จัดให้มีระบบบำบัดน้ำเสียเบื้องต้นภายในโครงการ จำนวน 1 ชุด เป็นระบบบำบัดน้ำเสียแบบเกรอะ-กรองไร้อากาศ (Septic- Anaerobic Filter) ร่วมกับระบบบำบัดน้ำเสียแบบ Activated Sludge สามารถรองรับน้ำเสียได้ประมาณ 114.17 ลูกบาศก์เมตร/ วัน ประกอบด้วย ถังดักไขมัน ถังเกรอะ ถังกรองไร้อากาศ ถังเติมอากาศ ถังตกตะกอน และบ่อพักน้ำผ่านการบำบัดแล้ว | โครงการจัดให้มีระบบบำบัดน้ำเสียภายในโครงการ จำนวน 1 ชุด เป็นระบบบำบัดน้ำเสียแบบเกรอะ ร่วมกับระบบบำบัดน้ำเสียแบบ Activated Sludge สามารถรองรับน้ำเสียได้ที่เกิดขึ้นได้อย่างเพียงพอ | - | ภาพที่ 2-5 |

| องค์ประกอบทางสิ่งแวดล้อม<br>และคุณค่าต่างๆ | มาตรการป้องกัน และแก้ไขผลกระทบสิ่งแวดล้อม | รายละเอียดการปฏิบัติตามมาตรการป้องกัน<br>และแก้ไขผลกระทบสิ่งแวดล้อม | ปัญหา อุปสรรค<br>และการแก้ไข | หลักฐานและ<br>เอกสารประกอบ |
|---|---|---|---|---|
| 1.6 ทรัพยากรน้ำ<br>(1) การจัดการน้ำเสีย (ต่อ) | 2. จัดให้มีการสูบน้ำจากตะกอนออกจากส่วนแยกกากตะกอนและปรับสภาพทุกๆ 10 ปี/ครั้ง หรือเมื่อบ่อเกรอะเต็ม | โครงการจัดให้มีการสูบน้ำจากตะกอนออกจากส่วนแยกกากตะกอนและปรับสภาพ 1-2 ครั้ง/ปี หรือพิจารณาจากปริมาณสิ่งปฏิกูลที่เกิดขึ้น | - | ภาพที่ 2-5 |
| | 5. กำหนดให้แม่บ้านตักกากตะกอนที่ถังดักไขมันเป็นประจำทุกวัน และเก็บใส่ถุงดำมัดปากถุงให้เรียบร้อย ก่อนนำไปเก็บยังห้องพักขยะเปียก เพื่อรอการเก็บขนจากสำนักงานเขตบางรัก | โครงการได้จัดให้มีเจ้าหน้าที่ตักกากตะกอนที่ถังดักไขมัน 4 ครั้ง/เดือน (ประมาณสัปดาห์ละ 1 ครั้ง) หรือขึ้นอยู่กับปริมาณไขมันที่เกิดขึ้น เนื่องจากมีปริมาณไขมันที่เกิดขึ้นในแต่ละวันไม่มาก จึงไม่มีความจำเป็นต้องตัก ออกทุกวัน แต่หากตรวจพบว่ามีปริมาณไขมันมากจนใกล้เต็มความจุของถัง ทางโครงการจะดำเนินการแก้ไขอย่างเร่งด่วน | - | ภาพที่ 2-5 |

| องค์ประกอบทางสิ่งแวดล้อม<br>และคุณค่าต่างๆ | มาตรการป้องกัน และแก้ไขผลกระทบสิ่งแวดล้อม | รายละเอียดการปฏิบัติตามมาตรการป้องกัน<br>และแก้ไขผลกระทบสิ่งแวดล้อม | ปัญหา อุปสรรค<br>และการแก้ไข | หลักฐานและ<br>เอกสารประกอบ |
|---|---|---|---|---|
| | 8. ตรวจสอบฝาบ่อ และส่วนที่ต้องเข้าไปดูแลและซ่อมแซมระบบให้<br>อยู่ในสภาพปิดมิดชิดตลอดเวลา เพื่อป้องกันละอองน้ำเสีย และ<br>กลิ่นเหม็นที่เกิดขึ้นจากระบบบำบัดน้ำเสีย | โครงการได้มีการตรวจสอบฝาบ่อระบบบำบัดน้ำเสียให้ปิด<br>มิดชิดตลอดเวลา | - | ภาพที่ 2-5 |
| | 9. ตีเส้นแดง ความกว้างไม่น้อยกว่า 10 เซนติเมตร บริเวณโดยรอบ<br>เขตบ่อบำบัดน้ำเสียรวมให้ชัดเจน และเขียนป้ายถาวรแจ้งว่า<br>“บริเวณนี้เป็นบ่อบำบัดน้ำเสีย” | ทางโครงการได้มีการตีเส้นแดง ความกว้างประมาณ 10<br>เซนติเมตร บริเวณโดยรอบเขตบ่อบำบัดน้ำเสียรวม และติด<br>ป้ายถาวรแจ้งว่า “บริเวณนี้เป็นบ่อบำบัดน้ำเสีย” | - | ภาพที่ 2-5 |

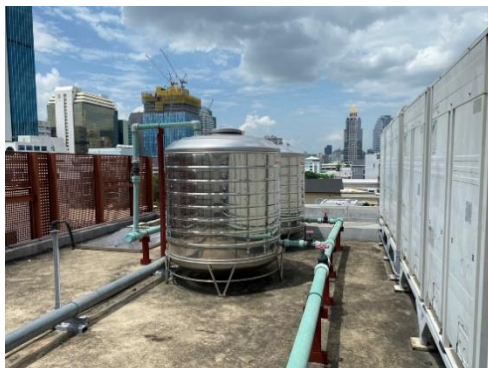
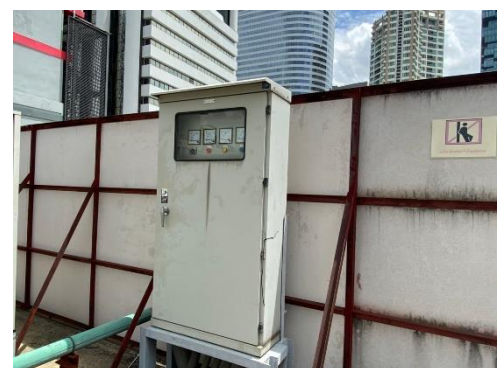
ภาพที่ 2-6 ระบบน้ำใช้

| องค์ประกอบทางสิ่งแวดล้อม<br>และคุณค่าต่างๆ | มาตรการป้องกัน และแก้ไขผลกระทบสิ่งแวดล้อม | รายละเอียดการปฏิบัติตามมาตรการป้องกัน<br>และแก้ไขผลกระทบสิ่งแวดล้อม | ปัญหา อุปสรรค<br>และการแก้ไข | หลักฐานและ<br>เอกสารประกอบ |
|---|---|---|---|---|
| 3.1 การใช้น้ำ | 1. จัดให้มีการสำรองน้ำใช้ไว้ภายในถังเก็บน้ำสำรองใต้ดิน จำนวน 1 ถึง ขนาดความจุรวม 200 ลูกบาศก์เมตร ถังเก็บน้ำสำรองชั้น ดาดฟ้าจำนวน 1 ถึง ขนาดความจุรวม 34 ลูกบาศก์เมตร รวม ปริมาณน้ำสำรองใช้ทั่วไป 150 ลูกบาศก์เมตร สามารถสำรอง น้ำใช้ไปทั่วไปได้นาน 1.0 วัน และน้ำดับเพลิง 84.0 ลูกบาศก์ เมตร | โครงการจัดให้มีการสำรองน้ำใช้ไว้ภายในถังเก็บน้ำสำรองใต้ ดิน จำนวน 1 ถึง ขนาดความจุรวม 200 ลูกบาศก์เมตร ถัง เก็บน้ำสำรองชั้นดาดฟ้าจำนวน 1 ถึง ขนาดความจุรวม 34 ลูกบาศก์เมตร | - | ภาพที่ 2-6 |
| | 2. ตรวจสอบโครงสร้างถังเก็บน้ำใต้ดิน และชั้นดาดฟ้า ให้มีความ มั่นคงแข็งแรง ไม่มีรอยร้าว และรอยร้าว ที่จะทำให้มีการ ปนเปื้อน ของน้ำภายนอกเข้าสู่ถังเก็บน้ำได้ | โครงการได้มีการตรวจสอบโครงสร้างถังเก็บน้ำใต้ดิน และชั้น ดาดฟ้า ให้มีความมั่นคงแข็งแรง ไม่มีรอยร้าว และรอยร้าว ภายหลังจากการล้างทำความสะอาดถังเก็บน้ำประจำปี | - | ภาพที่ 2-6 |
| | 3. ฝาบ่อเก็บน้ำใต้ดิน จะต้องมียาปิดมิดชิด และยกสูงจาก พื้นดิน เพื่อป้องกันการปนเปื้อนของน้ำภายนอกเข้าสู่ถังเก็บน้ำ ทางฝาบ่อได้ | ฝาลังเก็บน้ำใต้ดินของโครงการ มีฝาบ่อปิดมิดชิดตลอดเวลา และห้ามเปิดเมื่อไม่มีความจำเป็น เพื่อป้องกันการปนเปื้อน ของน้ำภายนอกเข้าสู่ถังเก็บน้ำ ทางฝาบ่อ | - | ภาพที่ 2-6 |

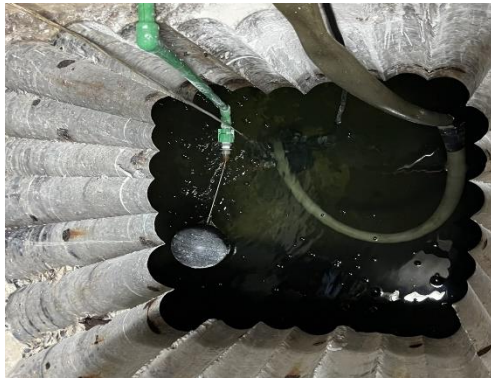
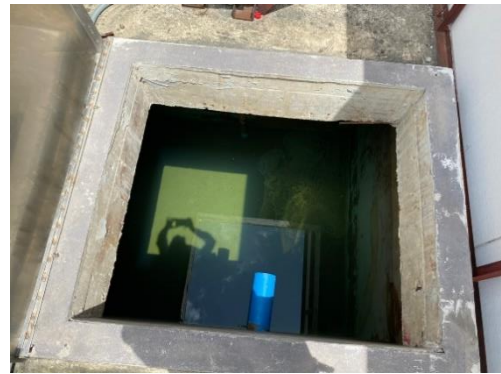
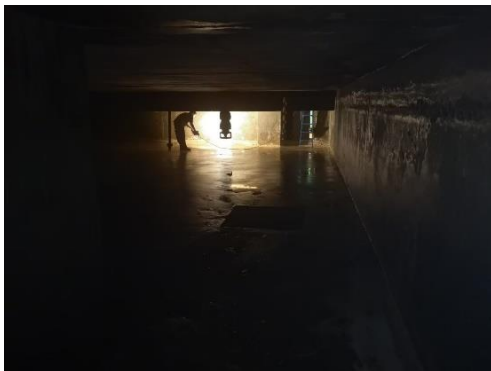
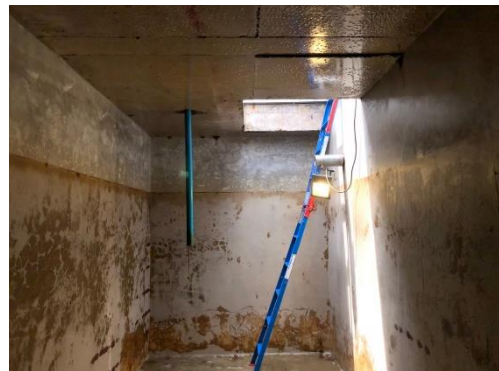
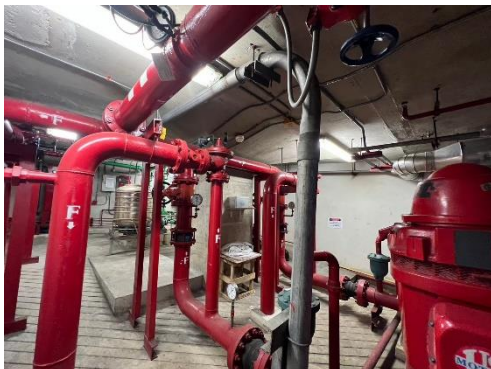
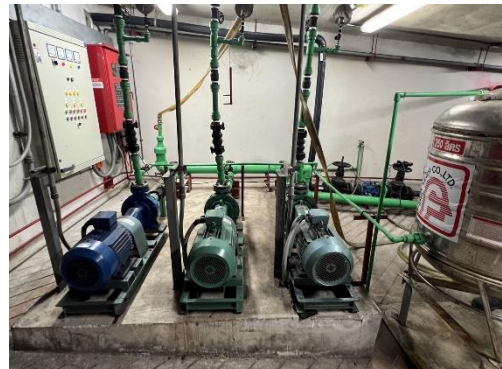
ภาพที่ 2-6 (ต่อ) ระบบน้ำใช้

| องค์ประกอบทางสิ่งแวดล้อม<br>และคุณค่าต่างๆ | มาตรการป้องกัน และแก้ไขผลกระทบสิ่งแวดล้อม | รายละเอียดการปฏิบัติตามมาตรการป้องกัน<br>และแก้ไขผลกระทบสิ่งแวดล้อม | ปัญหา อุปสรรค<br>และการแก้ไข | หลักฐานและ<br>เอกสารประกอบ |
|---|---|---|---|---|
| | 4. กรณีที่อาคารโครงการมีการใช้สารเคมี เช่น ฉีดยาจัดปลวก มด แมลงสาบ ควรดำเนินการอย่างระมัดระวัง โดยเฉพาะบริเวณถัง เก็บน้ำ เพื่อป้องกันไม่ให้สารเคมีรั่วไหลลงไปในถังเก็บ น้ำประปา | กรณีที่อาคารโครงการมีการใช้สารเคมี เช่น ฉีดยาจัดปลวก มด แมลงสาบ จะมีการดำเนินการอย่างระมัดระวัง และปิดฝาลัง เก็บน้ำไว้เสมอ พร้อมทั้งกำชับให้เจ้าหน้าที่ ปฏิบัติงานอย่าง ระมัดระวังเพื่อป้องกันการปนเปื้อน | - | ภาพที่ 2-6 |
| | 5. ตรวจสอบลักษณะทางกายภาพของน้ำประปาเป็นประจำ ใน เรื่องของสี กลิ่น และเศษซากต่างๆ ที่ตกหล่นลงไปในถังเก็บน้ำ | โครงการได้มอบหมายให้ช่างอาคารเปิดฝาลังเก็บน้ำ เพื่อ ตรวจสอบลักษณะทางกายภาพของน้ำประปาเป็นประจำ โดย การใช้วิธีสังเกต ทั้งนี้หากมีการปนเปื้อนของเศษซากในน้ำจะ เร่งดำเนินการแก้ไขทันทีทำการเก็บตัวอย่างน้ำประปาไป ตรวจสอบคุณภาพทุกๆ 3 เดือน | - | ภาพที่ 2-6 |

| องค์ประกอบทางสิ่งแวดล้อม<br>และคุณค่าต่างๆ | มาตรการป้องกัน และแก้ไขผลกระทบสิ่งแวดล้อม | รายละเอียดการปฏิบัติตามมาตรการป้องกัน<br>และแก้ไขผลกระทบสิ่งแวดล้อม | ปัญหา อุปสรรค<br>และการแก้ไข | หลักฐานและ<br>เอกสารประกอบ |
|---|---|---|---|---|
| | 7. ถ้ามีการปนเปื้อนของน้ำในถังเก็บน้ำสำรองของโครงการ ให้เจ้าหน้าที่ หรือช่างของโครงการมาล้างทำความสะอาด โดยต้องแจ้งกำหนดเวลา เวลา และช่วงเวลาที่ตั้งให้ทราบล่วงหน้า อย่างน้อย 3 วัน | ถ้ามีการปนเปื้อนของน้ำในถังเก็บน้ำสำรอง ทางโครงการจะมอบหมายให้เจ้าหน้าที่ หรือช่างอาคารเร่งดำเนินการแก้ไขทันที พร้อมทั้งจะมีการแจ้ง กำหนดการให้ทราบก่อนทำการล้างถัง | - | ภาพที่ 2-6 |

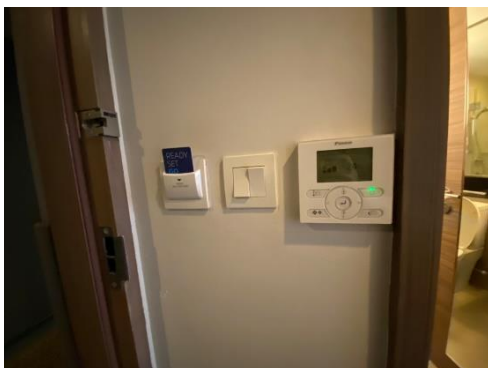
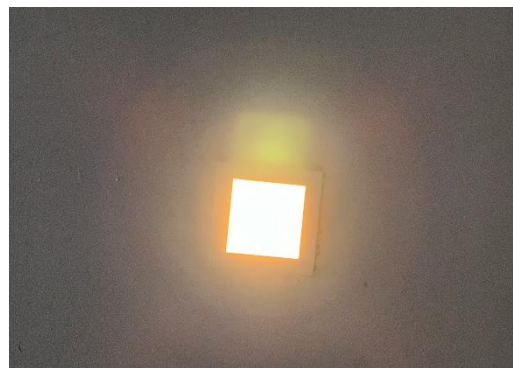
ภาพที่ 2-7 การใช้ไฟฟ้าและการอนุรักษ์พลังงาน

| องค์ประกอบทางสิ่งแวดล้อม<br>และคุณค่าต่างๆ | มาตรการป้องกัน และแก้ไขผลกระทบสิ่งแวดล้อม | รายละเอียดการปฏิบัติตามมาตรการป้องกัน<br>และแก้ไขผลกระทบสิ่งแวดล้อม | ปัญหา อุปสรรค<br>และการแก้ไข | หลักฐานและ<br>เอกสารประกอบ |
|---|---|---|---|---|
| 3.2 การใช้ไฟฟ้า | <u>มาตรการที่เจ้าของโครงการต้องปฏิบัติ</u><br>1. ติดตั้งอุปกรณ์เดินสายไฟฟ้า รวมถึงสายสัญญาณทางไฟฟ้า สื่อสารต่างๆ ให้เป็นไปด้วยความเรียบร้อย ถูกต้องตามมาตรฐาน | ในพื้นที่โครงการมีการติดตั้งอุปกรณ์เดินสายไฟฟ้า รวมถึงสายสัญญาณทางไฟฟ้าสื่อสารต่างๆ ด้วยความเรียบร้อย ถูกต้องตามมาตรฐาน | - | ภาพที่ 2-7 |
| | 2. เลือกใช้ผลิตภัณฑ์ประหยัดพลังงาน (หลอดคอมแพคฟลูออเรสเซนต์ หรือหลอดตะเกียบ หลอดคอมมูมประหยัด) ที่มีอายุการใช้งานยาวนานบริเวณพื้นที่พักอาศัย และหลอดไฟที่มีกำลังการส่องสว่างสูง แต่ใช้วัตต์ต่ำ สำหรับพื้นที่ส่วนกลาง หรือพื้นที่ที่จำเป็นต้องเปิดไฟทิ้งไว้ตลอดทั้งวันตลอดทั้งวัน และเลือกใช้บัลลาสต์ประหยัด ไฟ หรือบัลลาสต์ประหยัดไฟ หรือบัลลาสต์อิเล็กทรอนิกส์ เพื่อเพิ่มประสิทธิภาพในการประหยัดไฟได้มากขึ้น | โครงการเลือกใช้หลอดไฟแบบ LED ที่มีอายุการใช้งานยาวนาน และประหยัดพลังงาน | - | ภาพที่ 2-7 |
| | 3. จัดให้มีสวิตช์ไฟแยกออกจากกัน เพื่อให้สามารถเปิด-ปิดได้เฉพาะจุด เพื่อเป็นการประหยัดพลังงาน | โครงการได้มีการควบคุมไฟส่องสว่าง เพื่อให้สามารถเปิด-ปิดได้เฉพาะจุดเพื่อเป็นการประหยัดพลังงาน | - | ภาพที่ 2-7 |

| องค์ประกอบทางสิ่งแวดล้อม<br>และคุณค่าต่างๆ | มาตรการป้องกัน และแก้ไขผลกระทบสิ่งแวดล้อม | รายละเอียดการปฏิบัติตามมาตรการป้องกัน<br>และแก้ไขผลกระทบสิ่งแวดล้อม | ปัญหา อุปสรรค<br>และการแก้ไข | หลักฐานและ<br>เอกสารประกอบ |
|---|---|---|---|---|
| | 4. เลือกใช้โคมไฟที่มีแผ่นสะท้อนแสง เพื่อช่วยให้แสงสว่างจากหลอดไฟกระจายได้อย่างเต็มประสิทธิภาพ | โครงการเลือกใช้โคมไฟที่มีแผ่นสะท้อนแสง เพื่อช่วยให้แสงสว่างจากหลอดไฟกระจายได้อย่างเต็มประสิทธิภาพ | - | ภาพที่ 2-7 |

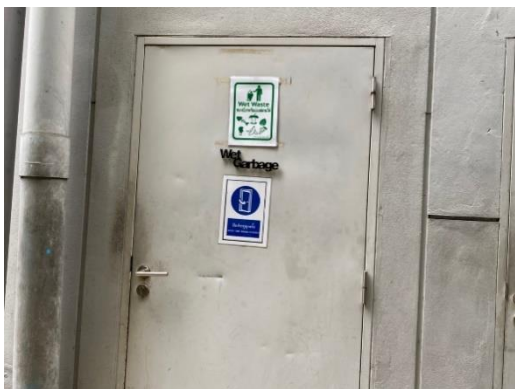
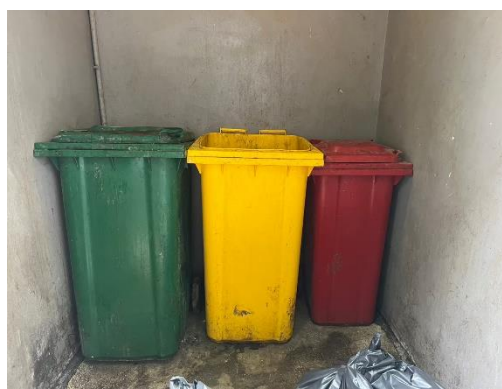
ภาพที่ 2-8 การจัดการมูลฝอย

| องค์ประกอบทางสิ่งแวดล้อม<br>และคุณค่าต่างๆ | มาตรการป้องกัน และแก้ไขผลกระทบสิ่งแวดล้อม | รายละเอียดการปฏิบัติตามมาตรการป้องกัน<br>และแก้ไขผลกระทบสิ่งแวดล้อม | ปัญหา อุปสรรค<br>และการแก้ไข | หลักฐานและ<br>เอกสารประกอบ |
|---|---|---|---|---|
| 3.3 การจัดการขยะ | 1. จัดให้มีห้องพักขยะรวมบริเวณชั้นล่างของโครงการ จำนวน 2 ห้อง สำหรับห้องพักขยะแห้ง-อันตราย ขนาดความจุ 6.3 ลูกบาศก์ เมตร และห้องพักขยะเปียก ขนาดความจุ 6.3 ลูกบาศก์ เมตร รวม ความจุ 12.6 ลูกบาศก์เมตร สามารถกักเก็บขยะได้นาน 8.6 วัน ภายในห้องพักขยะมีรางระบายน้ำ เพื่อรวบรวมน้ำในห้องพักขยะ เข้าสู่ระบบบำบัดน้ำเสียเบื้องต้นภายในโครงการ | โครงการได้จัดให้มีห้องพักขยะรวมบริเวณชั้นล่างของโครงการ จำนวน 2 ห้อง สำหรับห้องพักขยะแห้ง และห้องพักขยะเปียก ภายในห้องพักขยะมีท่อ ระบายน้ำ เพื่อรวบรวมน้ำในห้องพักขยะเข้าสู่ระบบบำบัดน้ำเสียเบื้องต้นภายในโครงการ | - | ภาพที่ 2-8 |
| | 2. จัดทำป้ายติดไว้บริเวณหน้าห้องพักขยะแต่ละชั้นด้วยข้อความ “เปิดแล้ว กรุณาปิดประตูให้มิดชิด” | โครงการมีการติดป้าย “ปิดประตูทุกครั้ง” ไว้ที่ประตูห้องพักขยะรวมของโครงการ | - | ภาพที่ 2-8 |
| | 3. ตรวจสอบไม่ให้ขยะตกค้างในโครงการ หากมีขยะตกค้างโครงการต้องแจ้งให้สำนักงานเขตบางรักเข้ามาเก็บขน เพื่อนำไปกำจัดต่อไป | โครงการจัดให้มีการทำความสะอาดทุกครั้งหลังการเก็บขน และตรวจสอบไม่ให้มีขยะตกค้างในโครงการ | - | ภาพที่ 2-8 |
| | 4. ให้แม่บ้านเก็บขนและคัดแยกขยะในแต่ละชั้นทุกวัน และทำความสะอาดที่พักขยะรวมทุกครั้งที่ทำกรเก็บขน พร้อมทั้งตรวจ ตราฝ้าระวังในห้องพักขยะทุกวัน เมื่อพบว่ามีแหล่งเพาะพันธุ์ยุง แมลงวัน แมลงสาบ และหนู ให้ทำลายแหล่งที่อยู่และแหล่ง เพาะพันธุ์ทันที เช่น พื้นที่อับชื้น พื้นที่ที่มีการสะสมของวัสดุเหลือ ใช้ จำพวกเศษผ้า เศษกระดาษ ขวด หรือภาชนะที่มีน้ำขังเป็นประจำทุกเดือน | โครงการจัดให้มีการทำความสะอาดทุกครั้งหลังการเก็บขน พร้อมทั้งตรวจ ฝ้าระวังในห้องพักขยะทุกวัน เมื่อพบว่ามีแหล่งเพาะพันธุ์ยุง แมลงวัน แมลงสาบ และหนู จะรีบดำเนินการแก้ไข | - | ภาพที่ 2-8 |

| องค์ประกอบทางสิ่งแวดล้อม<br>และคุณค่าต่างๆ | มาตรการป้องกัน และแก้ไขผลกระทบสิ่งแวดล้อม | รายละเอียดการปฏิบัติตามมาตรการป้องกัน<br>และแก้ไขผลกระทบสิ่งแวดล้อม | ปัญหา อุปสรรค<br>และการแก้ไข | หลักฐานและ<br>เอกสารประกอบ |
|---|---|---|---|---|
| | 7. สำรวจตรวจสอบประตูห้องพักขยะรวมบริเวณชั้นล่างทุกครั้งเมื่อขนย้ายขยะ โดยประตูต้องปิดมิดชิดทุกครั้ง เมื่อขนย้ายเสร็จสิ้น | ภายหลังการเก็บขนจะมีการทำความสะอาดทุกครั้ง และมีการติดป้าย “ปิดประตูทุกครั้ง” ไว้ที่ประตูห้องพักขยะรวมของโครงการ | - | ภาพที่ 2-8 |

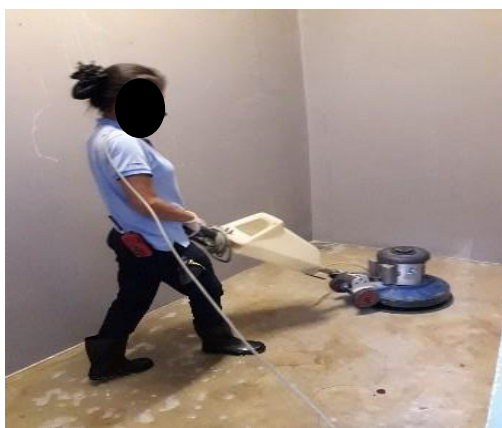
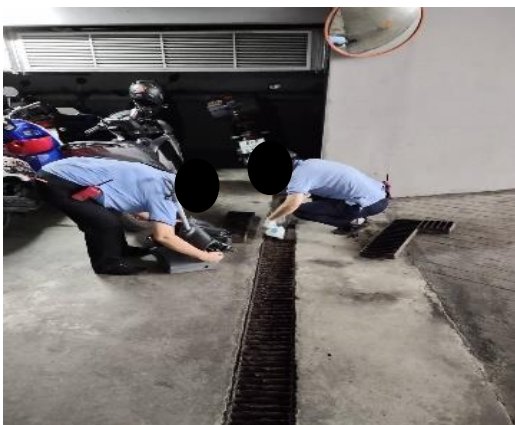
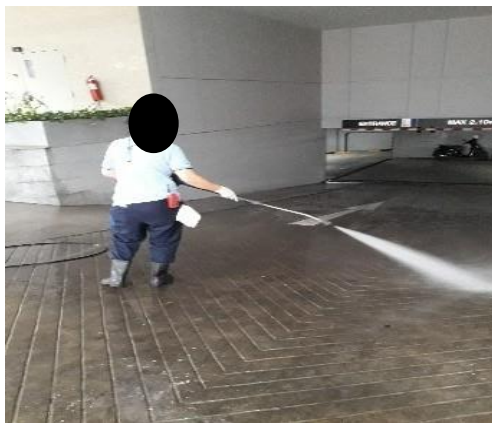
ภาพที่ 2-9 ระบบระบายน้ำ

| องค์ประกอบทางสิ่งแวดล้อม<br>และคุณค่าต่างๆ | มาตรการป้องกัน และแก้ไขผลกระทบสิ่งแวดล้อม | รายละเอียดการปฏิบัติตามมาตรการป้องกัน<br>และแก้ไขผลกระทบสิ่งแวดล้อม | ปัญหา อุปสรรค<br>และการแก้ไข | หลักฐานและ<br>เอกสารประกอบ |
|---|---|---|---|---|
| | 2. ล้างทำความสะอาดท่อระบายน้ำ โดยรอบอาคารโครงการ 2 ครั้ง/ปี (ก่อนและหลังฤดูฝน) | โครงการจัดให้มีการทำความสะอาดท่อระบายน้ำ และวางระบายน้ำของโครงการ เพื่อป้องกันการอุดตันอย่างสม่ำเสมอ | - | ภาพที่ 2-9 |

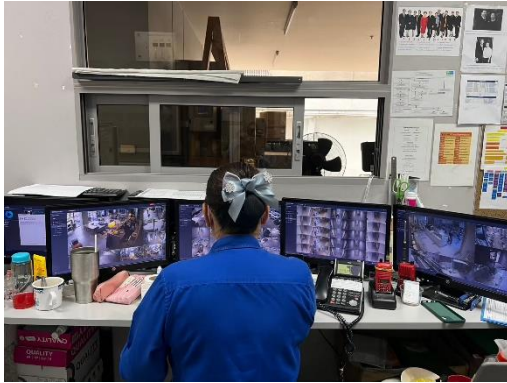
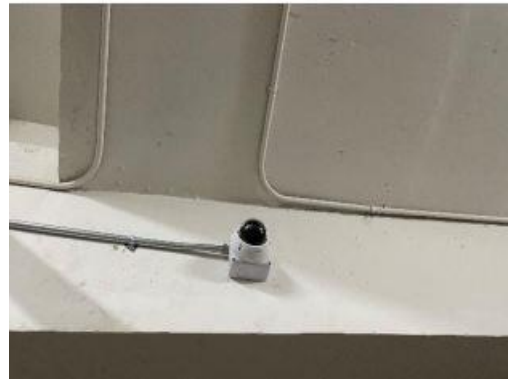
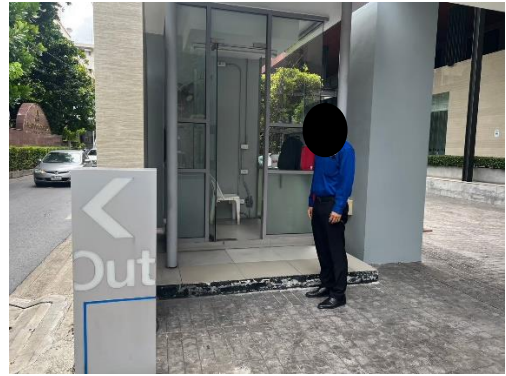
ภาพที่ 2-10 ระบบความปลอดภัย

| องค์ประกอบทาง<br>สิ่งแวดล้อมและคุณค่าต่างๆ | มาตรการป้องกัน และแก้ไขผลกระทบสิ่งแวดล้อม | รายละเอียดการปฏิบัติตามมาตรการป้องกัน<br>และแก้ไขผลกระทบสิ่งแวดล้อม | ปัญหา อุปสรรค<br>และการแก้ไข | หลักฐานและ<br>เอกสารประกอบ |
|---|---|---|---|---|
| | <b>4. ความปลอดภัยในชีวิตและทรัพย์สินจากผู้พักอาศัย</b><br>1. จัดให้มีเจ้าหน้าที่รักษาความปลอดภัย คอยตรวจตราความสงบ<br>เรียบร้อยตลอด 24 ชั่วโมง | โครงการได้จัดให้มีเจ้าหน้าที่รักษาความปลอดภัย คอยตรวจตรา<br>ความสงบเรียบร้อยตลอด 24 ชั่วโมง | - | ภาพที่ 2-10 |
| | 2. จัดให้มีการติดตั้งกล้องวงจรปิดภายในพื้นที่โครงการ | โครงการได้จัดให้มีการติดตั้งกล้องวงจรปิดภายในพื้นที่โครงการ<br>เพื่อติดตามดูแลความปลอดภัยภายในพื้นที่โครงการ | - | ภาพที่ 2-10 |
