รายงานผลการปฏิบัติตามมาตรการป้องกันและแก้ไขผลกระทบสิ่งแวดล้อม
และมาตรการติดตามตรวจสอบผลกระทบสิ่งแวดล้อม (ระยะดำเนินการ)

ประจำเดือนมกราคม – มิถุนายน 2566

ชื่อโครงการ	The Yana Villas (เดอะยานา วิลล่า) (เดิมชื่อ Khao Takiab Hotel)
ที่ตั้งโครงการ	เลขที่ 122/138 ซอยหมู่บ้านตะเกียบ ตำบลหนองแก อำเภอบางพลี จังหวัดประจวบคีรีขันธ์
เจ้าของโครงการ	บริษัท สัตนาม ฮอสพิเทลลิตี (ประเทศไทย) จำกัด
ที่อยู่เจ้าของโครงการ	เลขที่ 723 อาคารศุภาคาร ชั้น 5 ห้อง 5ดี-02 ถนนเจริญนคร แขวงคลองตันใต้ เขตคลองสาน กรุงเทพมหานคร โทรศัพท์ 032-655234 โทรสาร 032-655210 E-mail: nim@thepalayana.com

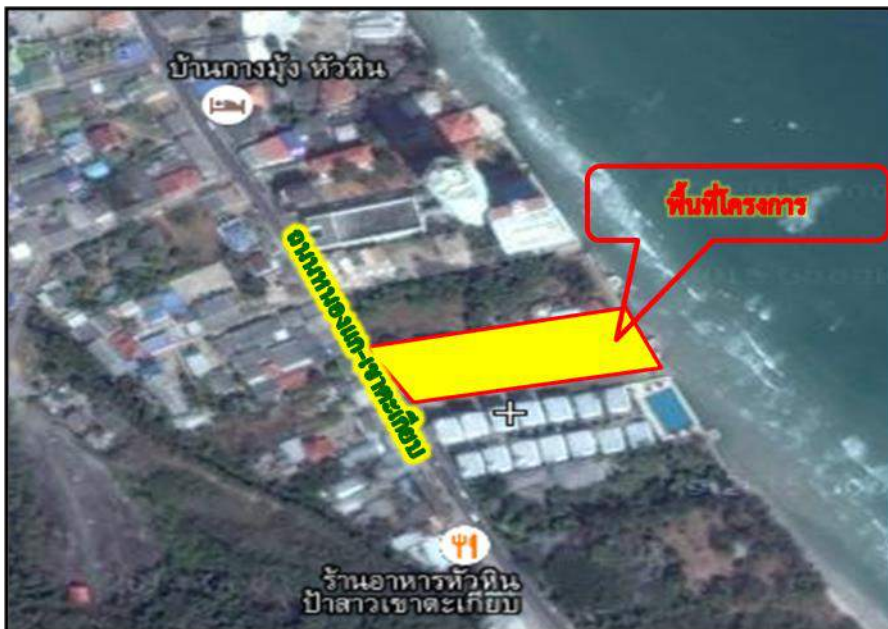
ภาพที่ 1-2

สภาพภายนอกอาคาร

สภาพภายในอาคาร

สภาพพื้นที่โครงการปัจจุบัน

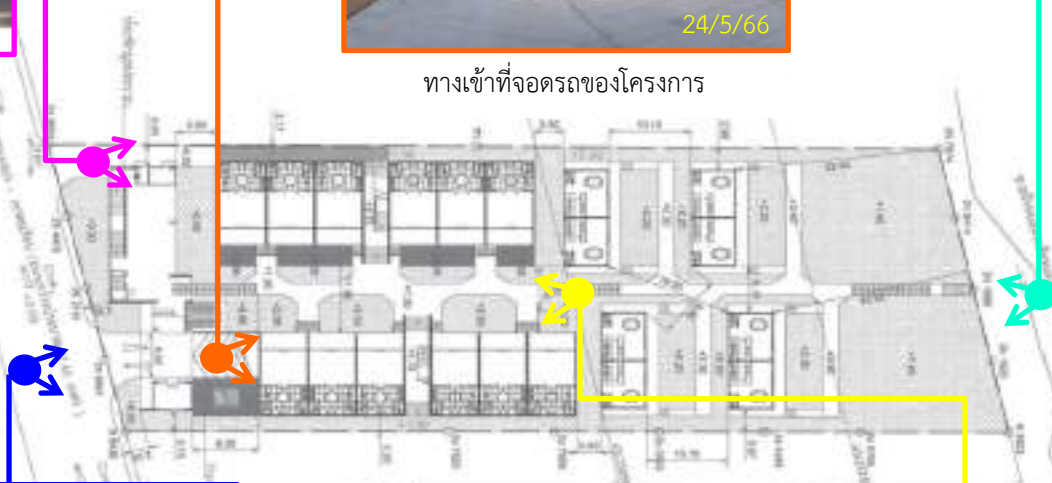
ภาพที่ 1-2 (ต่อ)

ผังบริเวณของโครงการ ตามที่ได้นำเสนอในรายงานการวิเคราะห์ผลกระทบสิ่งแวดล้อม ที่ได้รับการเห็นชอบฯ

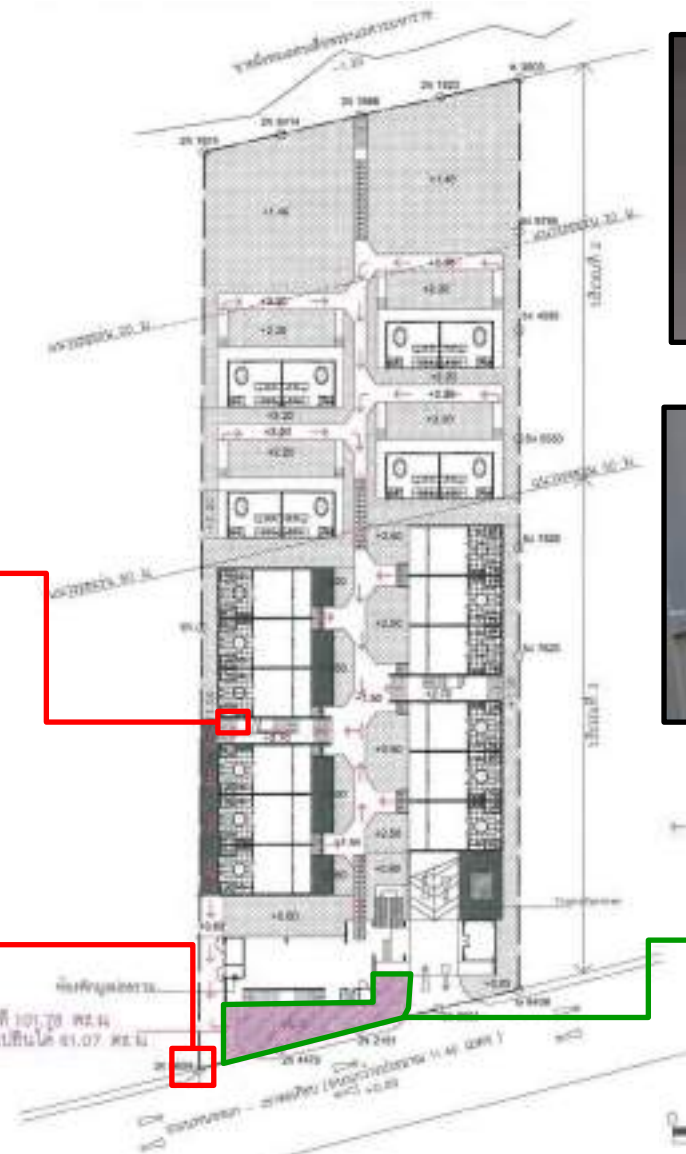
เป็นป้ายพลาสติกชนิดเรืองแสง และมีตัวอักษร "Fire Exit" ที่เปล่งแสงสะท้อนออกมาให้เห็นได้ชัดเจนเมื่อไฟดับ โดยตัวหนังสือมีขนาด 15 เซนติเมตร ป้ายมีลักษณะเป็นกล่อง Stainless Steel ภายในบรรจุหลอดฟลูออเรสเซนต์ ติดตั้งไว้บริเวณทางเดินของแต่ละอาคาร

ไฟฉุกเฉิน และป้ายบอกทางหนีไฟ
