## ผลการปฏิบัติตาม มาตรการป้องกันและแก้ไขผลกระทบสิ่งแวดล้อม

โครงการโรงงานผลิตอินนูลิน บริษัท ฟุจิ นิฮอน ไทย อินนูลิน จำกัด ได้ปฏิบัติตามมาตรการป้องกันและแก้ไขผลกระทบสิ่งแวดล้อม ที่กำหนดไว้ในรายงานการประเมินผลกระทบสิ่งแวดล้อม ได้แก่ มาตรการทั่วไป คุณภาพอากาศ คุณภาพน้ำ นิเวศแหล่งน้ำ การประมง และการเพาะเลี้ยงสัตว์น้ำ กากของเสีย เสียง การระบายน้ำและการป้องกันน้ำท่วม การคมนาคมขนส่ง เศรษฐกิจและสังคม อาชีวอนามัยและความปลอดภัย สาธารณสุขและสุขภาพ การจัดการเรื่องร้องเรียน และการจัดการพื้นที่สีเขียว อย่างเคร่งครัด

ผลการปฏิบัติตามมาตรการป้องกันและแก้ไขผลกระทบสิ่งแวดล้อมของโครงการโรงงานผลิตอินนูลิน บริษัท ฟุจิ นิฮอน ไทย อินนูลิน จำกัด ในระหว่างเดือนมกราคม ถึงมิถุนายน พ.ศ.2566 มีรายละเอียดดังแสดงในตารางที่ 3.1-1 รูปที่ 3.1-1 และภาคผนวก ข

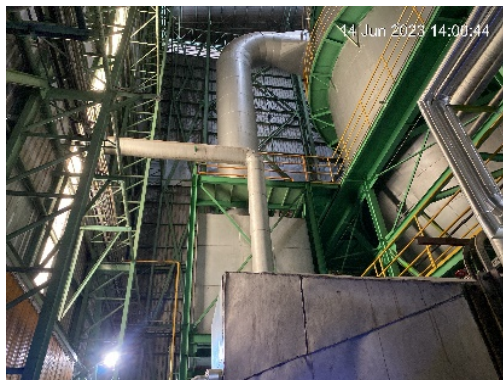
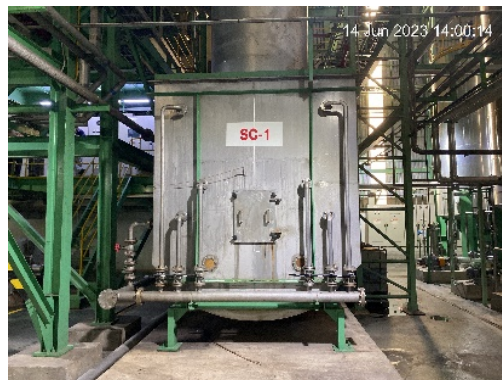
รูปที่ 3-1 การควบคุมอัตราการระบายสารมลพิษที่ปล่อยออกจากปล่องระบายอากาศ

ปล่อง Wet Scrubber

ปล่อง Spray Dryer Burner

2. คุณภาพอากาศ	- ควบคุมการระบายสารมลพิษทางอากาศจากปล่อง ระบายอากาศทั้ง 4 ปล่อง ให้เป็นไปตามค่าที่กำหนด	- ปล่อง Scrubber และปล่อง Spray Dryer Burner	- โครงการได้ควบคุมการระบายสารมลพิษทาง อากาศจากปล่องระบายอากาศให้เป็นไปตามค่าที่ กำหนด โดยระหว่างเดือนมกราคม ถึงมิถุนายน พ.ศ.2566 ได้ดำเนินการตรวจวัดคุณภาพอากาศ จากปล่องระบายอากาศของ Wet Scrubber และ Spray Dryer Burner ของโรงงานที่ 1 ในวันที่ 17 มิถุนายน พ.ศ. 2566 พบว่า ผลการตรวจวัดมีค่า อยู่ในค่าที่กำหนด	- ปล่องระบาย อากาศของ โครงการ ขยายกำลัง การผลิต (โรงงานที่ 2) ไม่ได้ทำการ ตรวจวัด เนื่องจาก ยังไม่ได้ ดำเนินการ ก่อสร้าง	- บทที่ 4 ผลการติดตามตรวจสอบ ผลกระทบสิ่งแวดล้อม - รูปที่ 3-1 การควบคุมการระบาย สารมลพิษทางอากาศจาก ปล่องระบายอากาศ - ภาคผนวก ง ใบรับรองผลการตรวจวัด คุณภาพสิ่งแวดล้อม

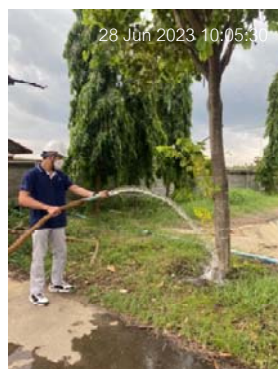
รูปที่ 3-7 การนำน้ำที่ผ่านการบำบัดแล้วไปใช้รดน้ำต้นไม้ในพื้นที่สีเขียวของโครงการ

- นำน้ำที่ผ่านการบำบัดแล้วไปใช้รดน้ำต้นไม้ในพื้นที่สีเขียวของโครงการ ที่ไม่ต้องการน้ำสะอาดมากเพื่อลดการใช้น้ำ และลดปริมาณน้ำทิ้งลงสู่แหล่งน้ำภายนอก	- พื้นที่โครงการ	- โครงการมีการนำน้ำที่ผ่านการบำบัดแล้วไปใช้รดน้ำต้นไม้ในพื้นที่สีเขียวของโครงการ เพื่อลดการใช้น้ำ และลดปริมาณน้ำทิ้งลงสู่แหล่งน้ำภายนอก	- ไม่พบปัญหา และอุปสรรค	- รูปที่ 3-7 การนำน้ำที่ผ่านการบำบัดแล้วไปใช้รดน้ำต้นไม้ในพื้นที่สีเขียวของโครงการ

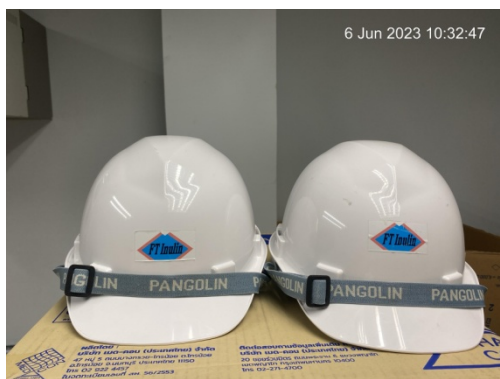
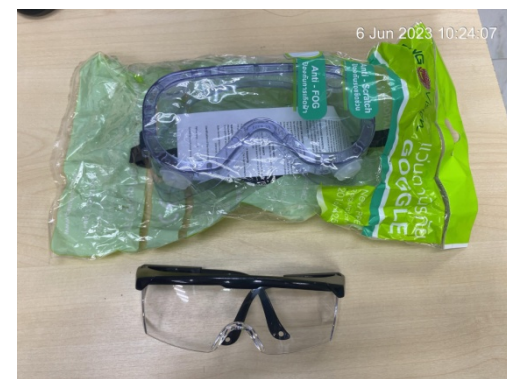
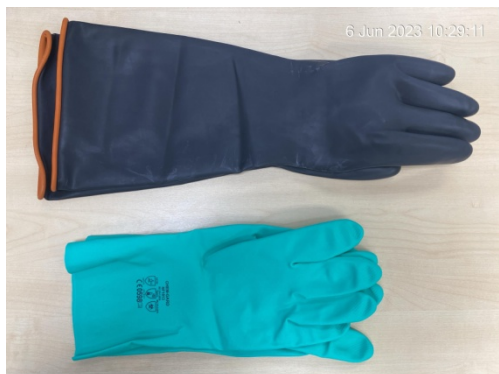
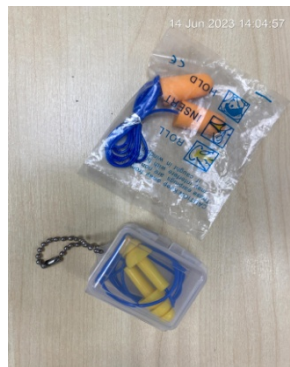
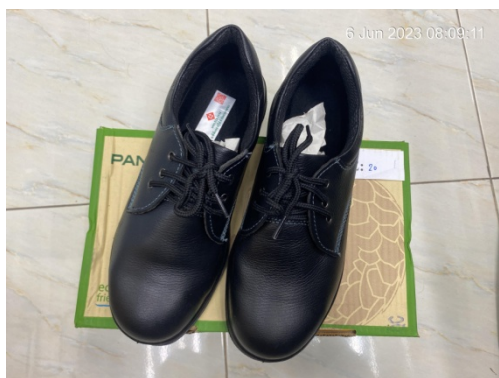
รูปที่ 3-22 อุปกรณ์คุ้มครองความปลอดภัยส่วนบุคคล (PPE)

หมวกนิรภัย

แว่นตานิรภัย

ถุงมือยางกันสารเคมี

อุปกรณ์ป้องกันเสียง (Ear Plugs)

รองเท้านิรภัย

ชุดกันสารเคมี

- จัดเตรียมอุปกรณ์คุ้มครองความปลอดภัยส่วนบุคคลให้มีความเหมาะสม และมีจำนวนเพียงพอ กับประเภทอันตรายจากการประกอบกิจการ	- พื้นที่โครงการ	- โครงการมีการจัดเตรียมอุปกรณ์คุ้มครองความ ปลอดภัยส่วนบุคคลอย่างเหมาะสม และมีจำนวน เพียงพอกับประเภทอันตรายจากการประกอบ กิจการ	- ไม่พบปัญหา และอุปสรรค	- รูปที่ 3-22 อุปกรณ์คุ้มครองความ ปลอดภัย ส่วน บุคคล (PPE)

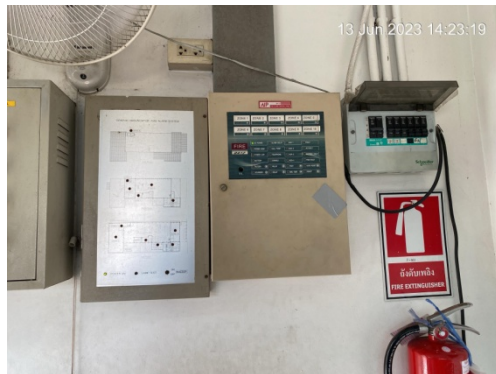
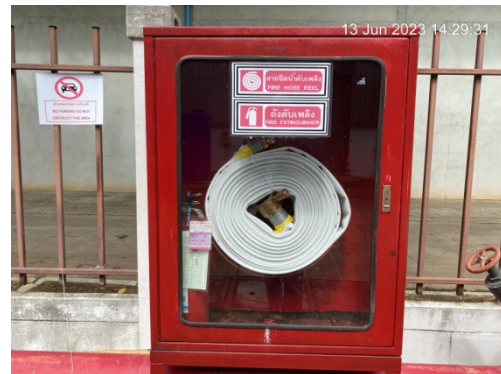
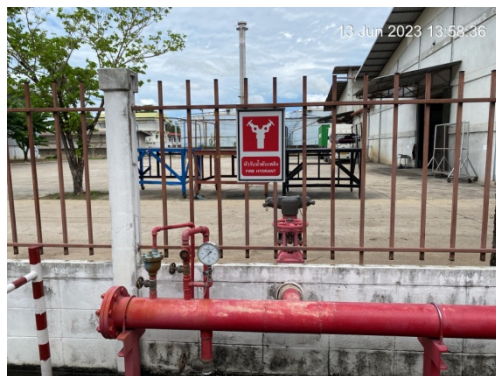
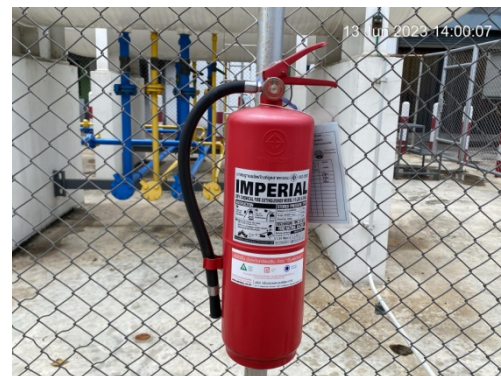
รูปที่ 3-25 อุปกรณ์ป้องกันและระงับอัคคีภัย

แผงควบคุมระบบสัญญาณแจ้งเหตุฉุกเฉิน

ระบบดับเพลิง

หัวจ่ายน้ำดับเพลิง

เครื่องดับเพลิงแบบมือถือ

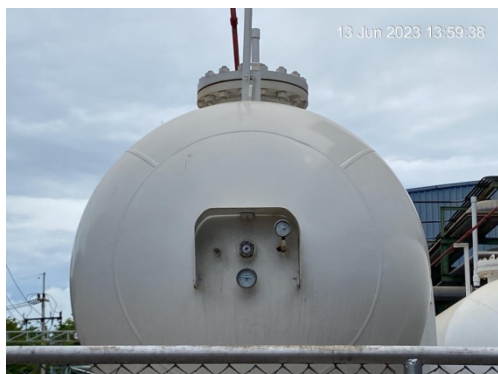
รูปที่ 3-28 ระบบตรวจสอบปริมาณการส่งและรับผลิตภัณฑ์จากบริษัทคู่ค้า (LPG)
