ผลการปฏิบัติตามมาตรการป้องกันและ  
แก้ไขผลกระทบสิ่งแวดล้อม

## 2.1 การปฏิบัติตามมาตรการป้องกันและแก้ไขผลกระทบสิ่งแวดล้อม

ตารางที่ 22-1 มาตรการป้องกันและแก้ไขผลกระทบสิ่งแวดล้อม โครงการ อิมเมจทาวน์ เทสต์ (ปัจจุบันเรียกนาม โครงการ เฟรเซอร์ สวีทส์ สุขุมวิท) (ระยะดำเนินการ)

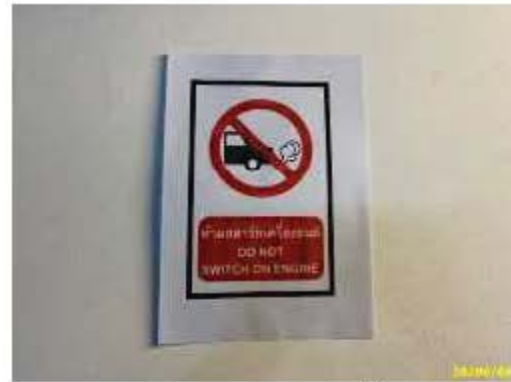
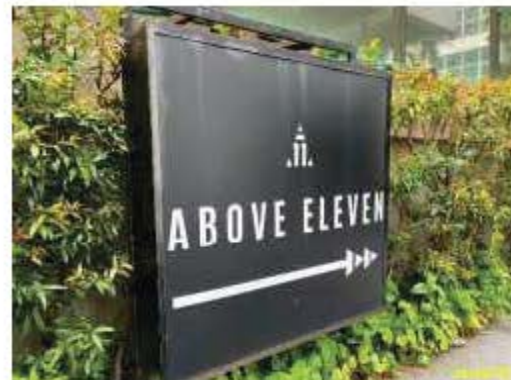
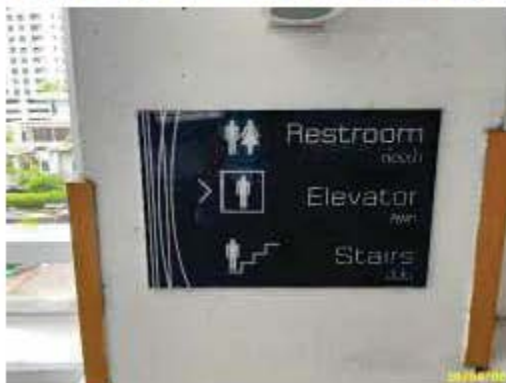
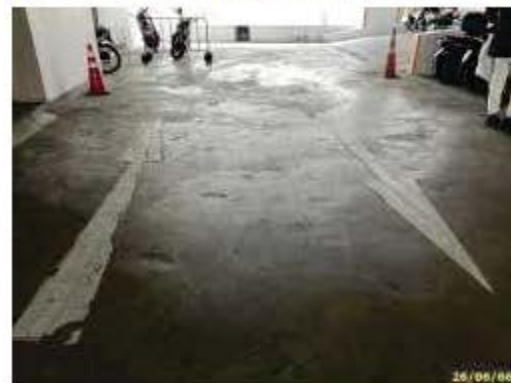
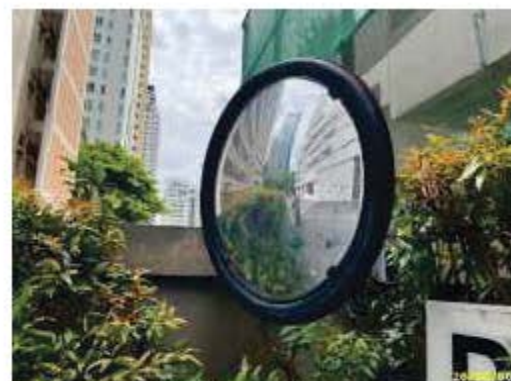
ป้ายจำกัดความเร็ว

ป้าย "ห้ามติดเครื่องยนต์ทิ้งไว้"

ป้ายจราจร และเครื่องหมายจราจรบนพื้นทาง

สันนูน

กระจกนูน

| องค์ประกอบทางสิ่งแวดล้อม | มาตรการป้องกันและแก้ไขผลกระทบสิ่งแวดล้อม | ผลการปฏิบัติตามและรายละเอียดการปฏิบัติตามมาตรการ<br>✓ = ปฏิบัติ ✕ = ไม่ปฏิบัติตาม ○ = ปฏิบัติไม่ได้<br>◎ = ปฏิบัติได้แต่ไม่มีประสิทธิภาพ ● = ยังไม่เริ่มปฏิบัติ | ปัญหาอุปสรรค/<br>แนวทางแก้ไข | เอกสารอ้างอิง |
|---|---|---|---|---|
| 1.1.ฝุ่นละออง | 1. ควบคุมความเร็วของรถภายในโครงการ เช่น ป้ายจำกัดความเร็ว ลับนุบลความเร็ว เพื่อให้ไม่ให้เกิดการฟุ้งกระจายของฝุ่นในมิถุนายน | ✓ | - | ภาพที่ 2.2-1 ระบบการจราจร |
| 2.มลพิษทางอากาศ | 1. ติดตั้งป้ายห้ามติดเครื่องยนต์ทิ้งไว้ ภายในบริเวณสถานจอดรถให้สามารถเห็นได้อย่างชัดเจนและทั่วถึง | ✓ | - | ภาพที่ 2.2-1 ระบบการจราจร |
| | 2. จัดระบบการจราจรภายในโครงการให้ชัดเจน รวมถึงการควบคุมปฏิบัติตามของผู้ที่อาศัย | ✓ | - | ภาพที่ 2.2-1 ระบบการจราจร |

| องค์ประกอบทางสิ่งแวดล้อม | มาตรการป้องกันและแก้ไขผลกระทบสิ่งแวดล้อม | ผลการปฏิบัติตามและรายละเอียดการปฏิบัติตามมาตรการ | ปัญหาอุปสรรค/แนวทางแก้ไข | เอกสารอ้างอิง |
|---|---|---|---|---|
| 2. มลพิษทางอากาศ (ต่อ) | 3. จัดให้มีเจ้าหน้าที่อำนวยความสะดวกด้านการจราจรบริเวณทางเข้า-ออกโครงการ | ✓ | - โครงการได้จัดให้มีเจ้าหน้าที่รักษาความปลอดภัยบริเวณทางเข้า-ออกโครงการตลอดเวลา 24 ชั่วโมง โดยเฉพาะในช่วงเวลาเร่งด่วน | ภาพที่ 2.2-1 ระบบการจราจร |
| 1.3 เสียงและสั่นสะเทือน | - ควบคุมความเร็วของการใช้รถในบริเวณพื้นที่โครงการ เช่น ดัดป้ายจำกัดความเร็ว และจำกัดความเร็ว เพื่อลดความเร็ว และช่วยลดระดับเสียงที่เกิดจากการแล่นของรถยนต์ลดลงไปด้วย | ✓ | - ทางโครงการมีการควบคุมความเร็วของรถภายในโครงการโดยมีการติดตั้งป้ายจำกัดความเร็ว “20 กม/ชม.” และสัญญาณชะลอความเร็วบริเวณทางเดินรถภายในโครงการ เพื่อป้องกันไม่ให้เกิดการพุ่งกระชากของผู้เล่นรถจักรยาน และช่วยลดระดับเสียงที่เกิดจากการแล่นของรถยนต์ภายในโครงการ | ภาพที่ 2.2-1 ระบบการจราจร |

| องค์ประกอบทางสิ่งแวดล้อม | มาตรการป้องกันและแก้ไขผลกระทบสิ่งแวดล้อม | ผลการปฏิบัติตามมาตรการป้องกันและแก้ไขผลกระทบสิ่งแวดล้อม | ปัญหาอุปสรรค/แนวทางแก้ไข | เอกสารอ้างอิง |
|---|---|---|---|---|
| 3.8 การจราจร | 2. จัดให้มีป้ายสัญญาณจราจรให้ชัดเจนทั้งบนพื้นทาง (แสดงทิศทางจราจร และการแบ่งช่องจราจร) และป้ายแนวเส้นทางจัดการจราจรบริเวณโครงการ (ป้ายทางแยกทางเลี้ยว, ทางตัน และบอกเงื่อนไขของความเร็ว) รวมทั้งให้มีการติดตั้งป้ายสัญญาณเตือนบริเวณจุดเสี่ยงอุบัติเหตุ เช่น บริเวณทางแยกหรือหัวมุมต่างๆ เพื่อช่วยลดอุบัติเหตุในการเดินรถ และไม่ก่อให้เกิดความสับสนของผู้ขับขี่ ทำให้การเคลื่อนตัวของรถในโครงการและบริเวณเข้า-ออกโครงการสามารถทำได้เป็นอย่างดีและปลอดภัย<br>3. ติดตั้งป้ายชี้โครงการ ลูกศรแสดงทิศทาง บริเวณทางเข้า-ออกโครงการ ที่สามารถมองเห็นได้อย่างชัดเจน และอยู่ในระยะทางพอสมควรที่จะมองเห็นได้ก่อน เพื่อเข้าสู่โครงการได้อย่างปลอดภัย และลดการเดินรถที่ใช้ความเร็วไม่เหมาะสม อันเป็นสาเหตุของปัญหาจราจรและอุบัติเหตุบนถนนซอยสุขุมวิท 11 ได้ | ✓ | - โครงการจัดระเบียบการจราจร โดยมีเครื่องหมายจราจร และสัญลักษณ์การจราจรบนพื้นทาง บริเวณทางภายในโครงการ และจุดที่สามารถมองเห็นอย่างชัดเจน | ภาพที่ 2.2-1 ระบบการจราจร |
| | | ✓ | - ปัจจุบันทางโครงการมีการติดตั้งป้ายชี้โครงการ และลูกศรแสดงทิศทางบริเวณทางเข้า-ออกโครงการที่สามารถมองเห็นได้อย่างชัดเจน และอยู่ในระยะทางพอสมควรที่จะมองเห็นได้ก่อน เพื่อเข้าสู่โครงการได้อย่างปลอดภัย | ภาพที่ 2.2-1 ระบบการจราจร |

| องค์ประกอบทางสิ่งแวดล้อม | มาตรการป้องกันและแก้ไขผลกระทบสิ่งแวดล้อม | ผลการปฏิบัติตามรายละเอียดการปฏิบัติตามมาตรการ<br>✓ = ปฏิบัติ ✕ = ไม่ปฏิบัติตาม ○ = ปฏิบัติไม่ได้<br>◎ = ปฏิบัติได้แต่ไม่มีประสิทธิภาพ ● = ยังไม่เริ่มปฏิบัติการ | ปัญหาอุปสรรค/<br>แนวทางแก้ไข | เอกสารอ้างอิง |
|---|---|---|---|---|
| 3.8 การจราจร (ต่อ) | มาตรการป้องกันและแก้ไขผลกระทบสิ่งแวดล้อม<br>4. ติดตั้งไฟฟ้าแสงสว่างบริเวณช่องทางเข้า-ออกโครงการ และบริเวณด้านหน้าโครงการ ให้สามารถมองเห็นรถที่เข้าและออกโครงการได้อย่างชัดเจนในช่วงเวลากลางคืน | ✓ | - บริเวณช่องทางเข้า-ออกโครงการ โครงการได้จัดให้มีระบบไฟส่องสว่างอย่างเพียงพอ เพื่ออำนวยความสะดวกให้แก่ผู้ใช้ที่สามารถมองเห็นรถที่เข้า-ออกโครงการ ได้อย่างชัดเจนในช่วงเวลากลางคืน | ภาพที่ 22-1 ระบบการจราจร |
| | 5. ห้ามไม่ให้มีการจอดรถบริเวณทางเข้า-ออกของโครงการ เพื่อให้เกิดความคล่องตัวในการเดินรถ และไม่เกิดขวางการจราจรของรถที่จะเข้าหรือออกจากโครงการ | ✓ | - โครงการจัดให้เจ้าหน้าที่รักษาความปลอดภัยบริเวณทางเข้า-ออกโครงการ จะเป็นผู้ออกสำรวจแจ้งผู้ที่มีรถยนต์ไม่จอดริมถนนสาธารณะด้านหน้าโครงการ และติดป้ายห้ามจอดรถบริเวณริมถนน เพื่อป้องกันการกีดขวางการจราจรของรถที่จะเข้าหรือออกจากโครงการ | ภาพที่ 22-1 ระบบการจราจร |
| | 6. จัดให้มีที่จอดรถจำนวน 156 คัน ซึ่งเพียงพอกับความต้องการที่จอดรถตามกฎหมาย (155 คัน) | ◎ | - พื้นที่ จอดรถภายในโครงการส่วนใหญ่ตรงตามที่มีมาตรการกำหนด แต่ทั้งนี้พื้นที่จอดรถบางบริเวณชั้นใต้ดินได้มีการเปลี่ยนแปลงไปใช้ประโยชน์อื่น | ภาพที่ 22-1 ระบบการจราจร |

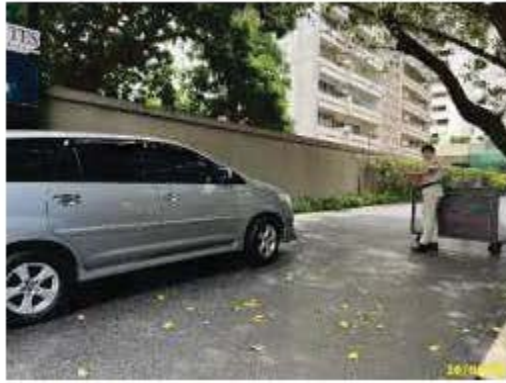
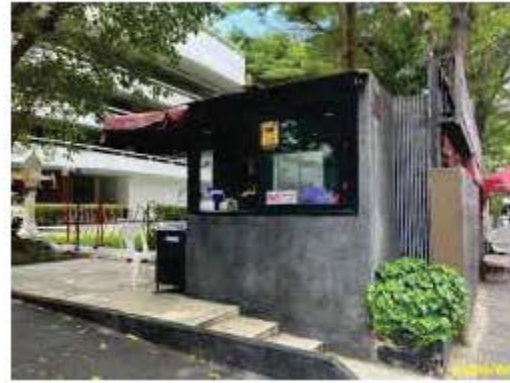
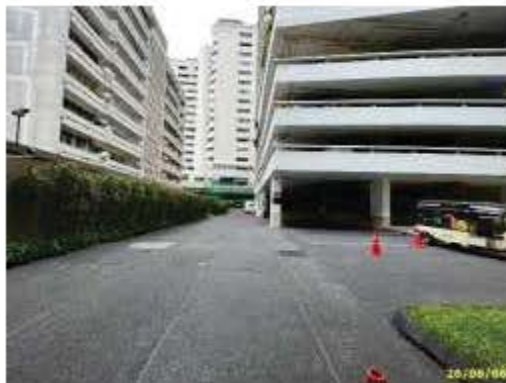
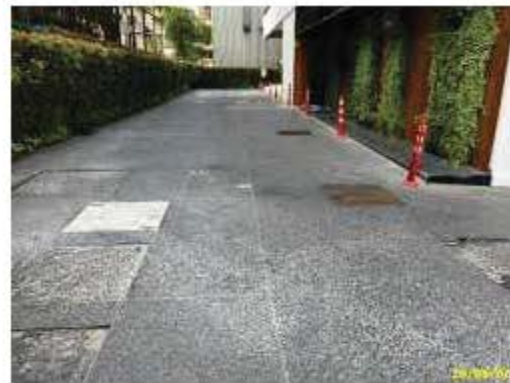
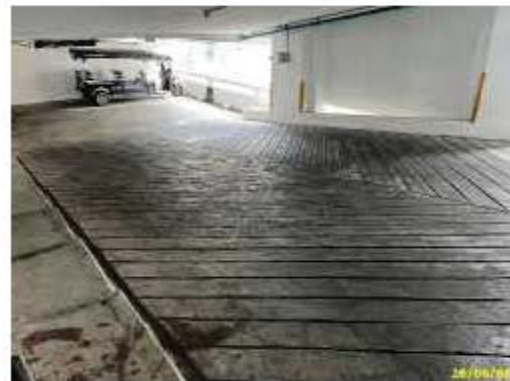
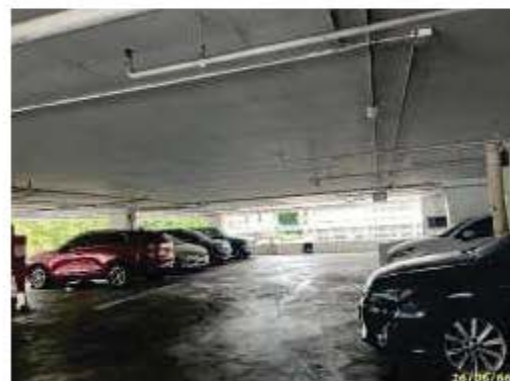
ภาพที่ 2.2-1 (ต่อ) ระบบจราจร

เจ้าหน้าที่รักษาความปลอดภัย พร้อมป้อม ปรก.

ถนนและทางเดินรถภายในโครงการ

ทางลาดขึ้นขึ้น-ลงที่จอดรถ

พื้นที่จอดรถ

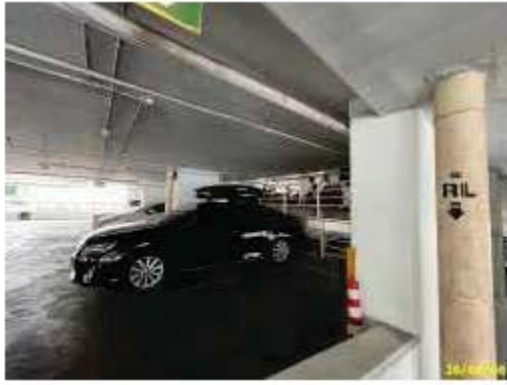
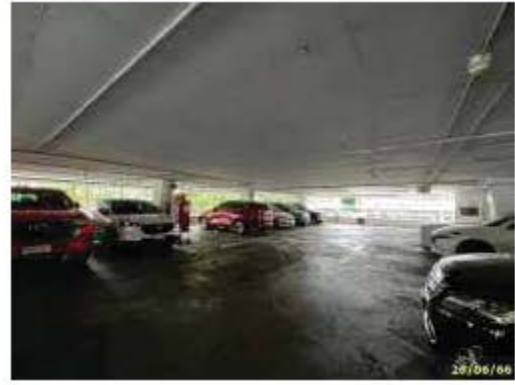
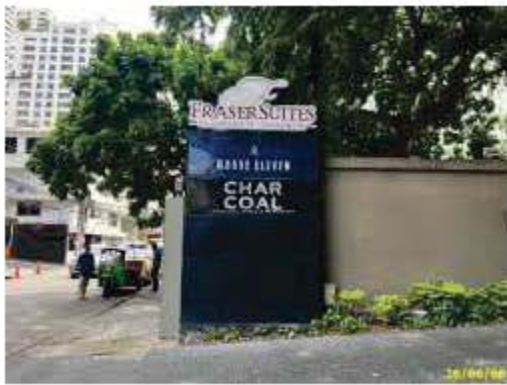
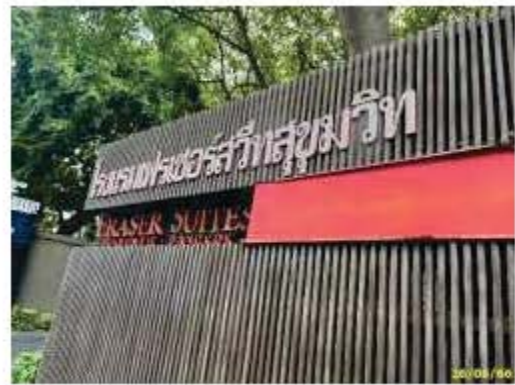
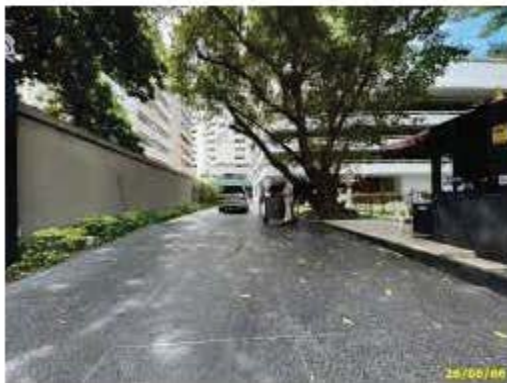
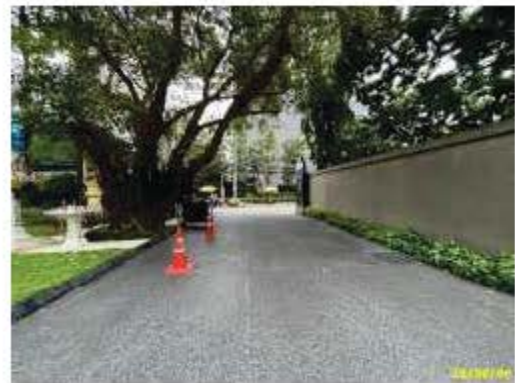
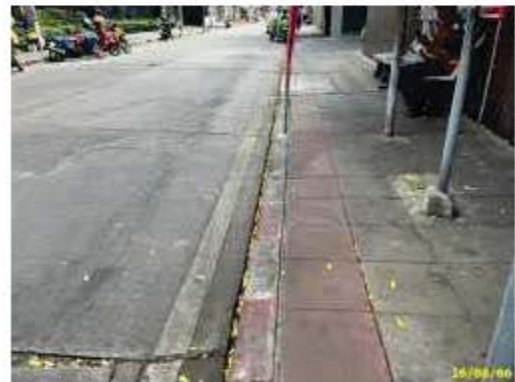
ภาพที่ 2.2-1 (ต่อ) ระบบการจราจร

พื้นที่จอดรถ

ป้ายชื่อโครงการ

ทางเข้า-ออกโครงการ

ป้ายห้ามจอด และเส้นขาวแดงหน้าโครงการ

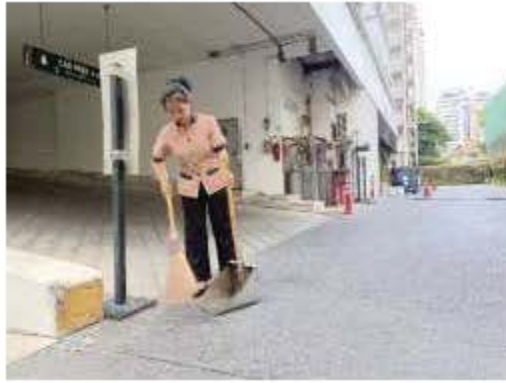
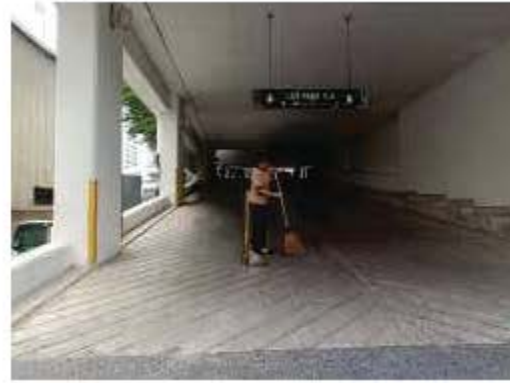
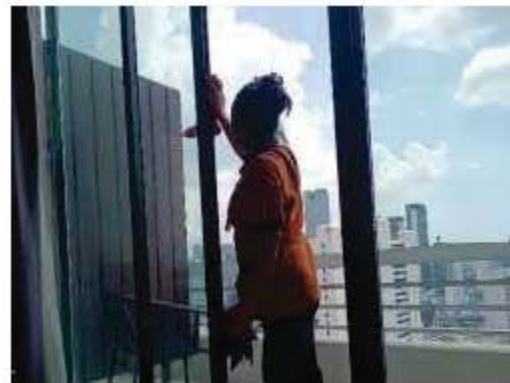
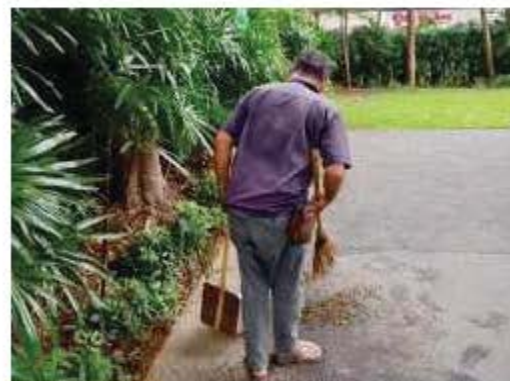
พนักงานทำความสะอาดถนน และทางเดินรถภายในโครงการ

พนักงานทำความสะอาดประตู หน้าต่างระบายอากาศ

คนสวนดูแลพื้นที่สีเขียว

| องค์ประกอบทางสิ่งแวดล้อม | มาตรการป้องกันและแก้ไขผลกระทบสิ่งแวดล้อม | ผลการปฏิบัติตามและรายละเอียดการปฏิบัติตามมาตรการ<br>✓ = ปฏิบัติ ✕ = ไม่ปฏิบัติตาม ○ = ปฏิบัติไม่ได้<br>◎ = ปฏิบัติได้แต่ไม่มีประสิทธิภาพ ● = ยังไม่เริ่มปฏิบัติ | ปัญหาอุปสรรค/<br>แนวทางแก้ไข | เอกสารอ้างอิง |
|---|---|---|---|---|
| | 2. หมั่นดูแลรักษาความสะอาดบริเวณถนน โดยฉีดล้างถนนเป็นประจำ | ✓ | - | ภาพที่ 2.2-2 การดูแลภูมิทัศน์ |

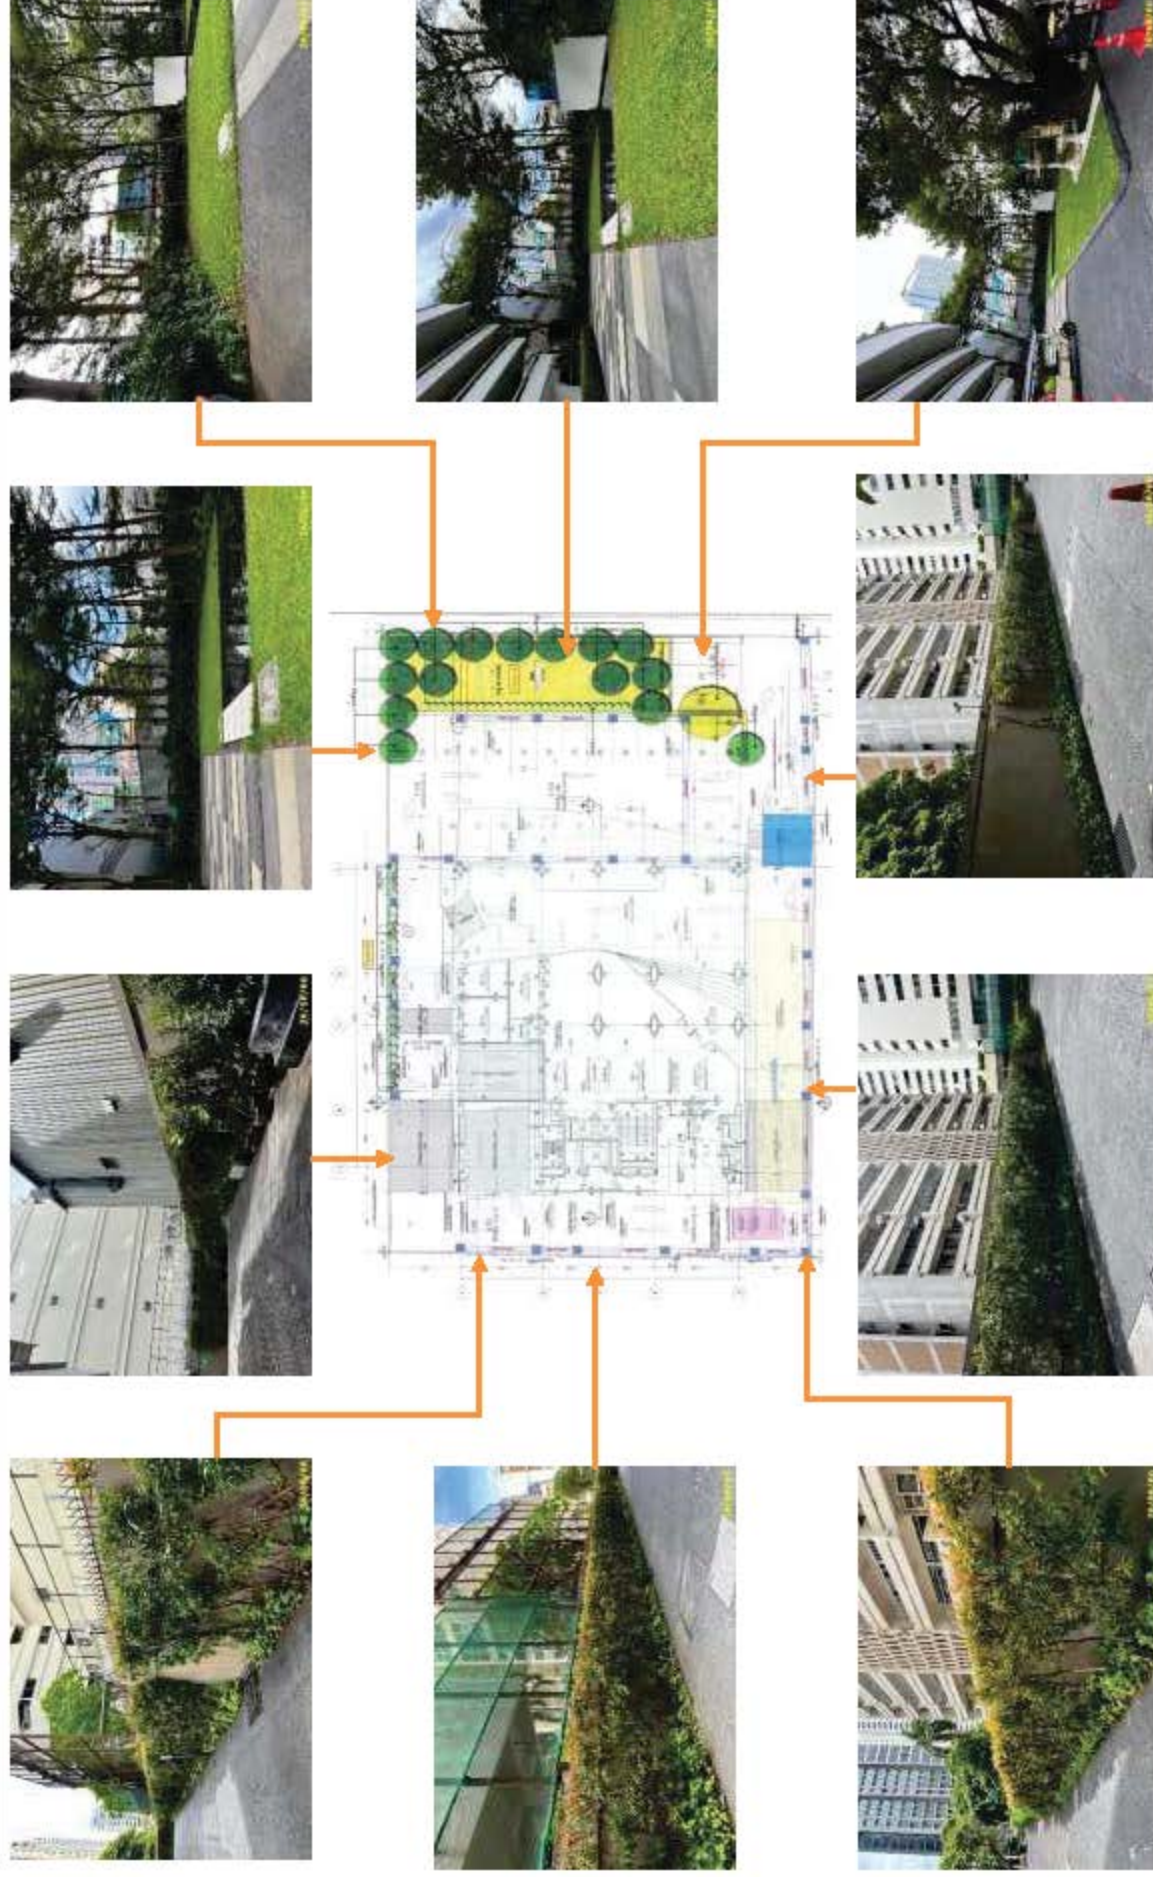
พื้นที่สีเขียวชั้นล่าง  
ภาพที่ 2.2-3 พื้นที่สีเขียว

| องค์ประกอบทางสิ่งแวดล้อม | มาตรการป้องกันและแก้ไขผลกระทบสิ่งแวดล้อม | ผลการปฏิบัติตามและรายละเอียดการปฏิบัติตามมาตรการ | ปัญหาอุปสรรค/แนวทางแก้ไข | เอกสารอ้างอิง |
|---|---|---|---|---|
| | 4. จัดให้มีพื้นที่สีเขียวภายในโครงการ ขนาดพื้นที่รวมประมาณ 1,205 ตร.ม. คิดเป็นอัตราส่วนพื้นที่สีเขียวต่อผู้พักใช้บริการและพนักงาน 2.79 ตร.ม./คน ซึ่งจัดให้มีพื้นที่สีเขียวบริเวณชั้นล่างพื้นที่ประมาณ 279 ตร.ม. โดยเป็นพื้นที่ปลูกไม้ยืนต้น 144.5 ตร.ม. ซึ่งต้นไม้ที่นำมาปลูก ได้แก่ พิกุล, ยี่โถ, เวอร์บีนา, ชบา และหญ้านวลน้อย นอกจากนี้ เพื่อความสะดวกสบายให้แก่โครงการ จึงยังยังคงต้นไม้เดิมไว้แก่ ต้นโพธิ์อินเดีย ไร่ ณ ตำแหน่งเดิม คือบริเวณทางเข้า-ออกของโครงการ ทั้งนี้ ต้นไม้ที่โครงการเลือกใช้จะสามารถดูดซับคาร์บอนไดออกไซด์ที่เกิดจากโครงการได้หมด | ⊙ | - ปัจจุบันทางโครงการจัดให้มีพื้นที่สีเขียวส่วนใหญ่ตรงตามที่ระบุไว้ในมาตรการ แต่ทั้งนี้ยังคงมีพื้นที่สีเขียวบางส่วนที่หายไปบริเวณชั้น 7 - ชั้น 32 | ภาพที่ 2.2-3 พื้นที่สีเขียว |

| องค์ประกอบทางสิ่งแวดล้อม | มาตรการป้องกันและแก้ไขผลกระทบสิ่งแวดล้อม | ผลการปฏิบัติตามรายละเอียดการปฏิบัติตามมาตรการ<br>✓ = ปฏิบัติ ✕ = ไม่ปฏิบัติตาม ○ = ปฏิบัติไม่ได้<br>◎ = ปฏิบัติได้แต่ไม่มีประสิทธิภาพ ● = ยังไม่เริ่มปฏิบัติการ | ปัญหาอุปสรรค/<br>แนวทางแก้ไข | เอกสารอ้างอิง |
|---|---|---|---|---|
| 4.3 คุณภาพและทัศนียภาพ | 1. จัดให้มีพื้นที่สีเขียวภายในโครงการ ขนาดพื้นที่รวมประมาณ 1,205 ตรม. คิดเป็นอัตราส่วนพื้นที่สีเขียวต่อผู้มาใช้บริการและพนักงาน 2.79 ตรม./คน ซึ่งจัดให้มีพื้นที่สีเขียวบริเวณชั้นล่าง | ◎ | - ปัจจุบันทางโครงการจัดให้มีพื้นที่สีเขียวส่วนใหญ่ตรงตามที่ระบุไว้ในมาตรการ แต่ทั้งนี้ยังคงมีพื้นที่สีเขียวบางส่วนที่หายไปบริเวณชั้น 7 - ชั้น 32 | ภาพที่ 22-3 พื้นที่สีเขียว |

| องค์ประกอบทางสิ่งแวดล้อม | มาตรการป้องกันและแก้ไขผลกระทบสิ่งแวดล้อม | ผลการปฏิบัติตามและรายละเอียดการปฏิบัติตามมาตรการ<br>✓ = ปฏิบัติ ✕ = ไม่ปฏิบัติตาม ○ = ปฏิบัติไม่ได้<br>⊙ = ปฏิบัติได้แต่ไม่มีประสิทธิภาพ ● = ยังไม่เริ่มปฏิบัติตาม | ปัญหาอุปสรรค/<br>แนวทางแก้ไข | เอกสารอ้างอิง |
|---|---|---|---|---|
| 4.3 คุณภาพและทัศนียภาพ<br>(ต่อ) | 233.58 ตร.ม. โดยเป็นพื้นที่ปลูกไม้ยืนต้น 144.5 ตร.ม. ซึ่งต้นไม้ที่นำมาปลูก ได้แก่ พิกุล, ยี่โถ, เวอร์บีน่า, ชบา และพญานวลน้อย นอกจากนี้ เพื่อคงความร่มรื่นให้แก่โครงการ จึงจะยังคงต้นไม้เดิม ได้แก่ ต้นโพธิ์อินเดีย ไร่ ๗ ต้นแห่งเดิม คือบริเวณทางเข้า-ออกของโครงการ ทั้งนี้ ต้นไม้ที่โครงการเลือกใช้จะสามารถดูดซับคาร์บอนไดออกไซด์ที่เกิดจากโครงการได้หมด | | | |

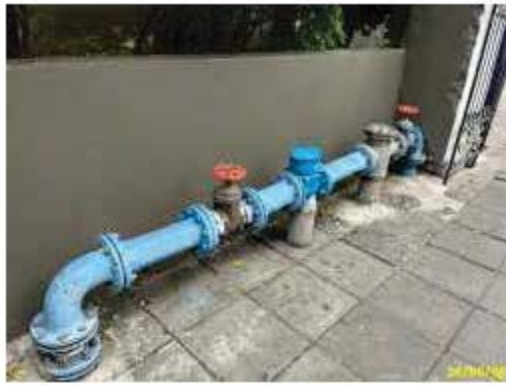
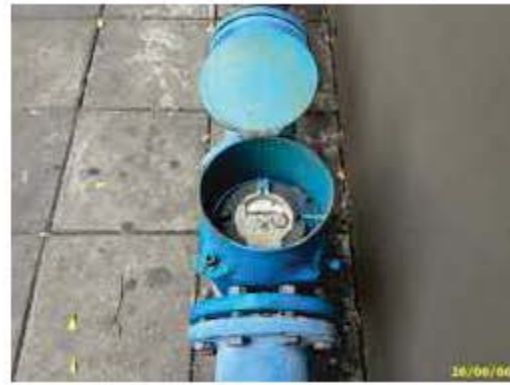
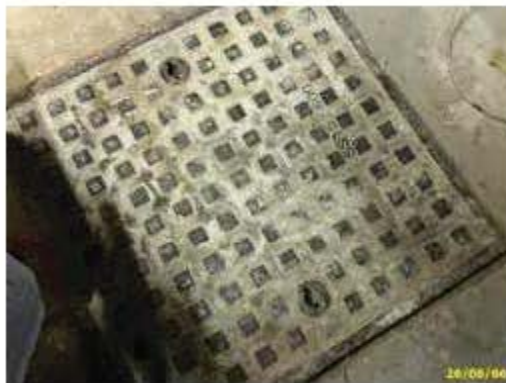
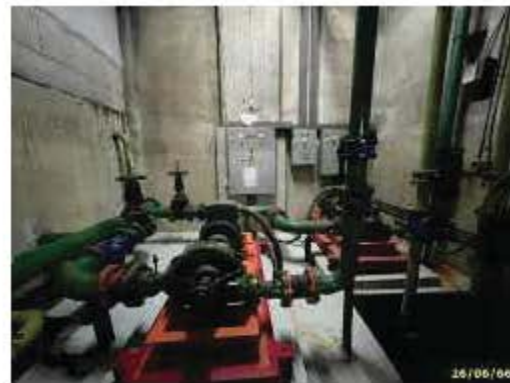
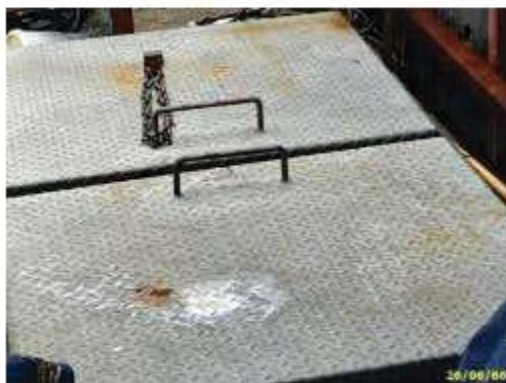
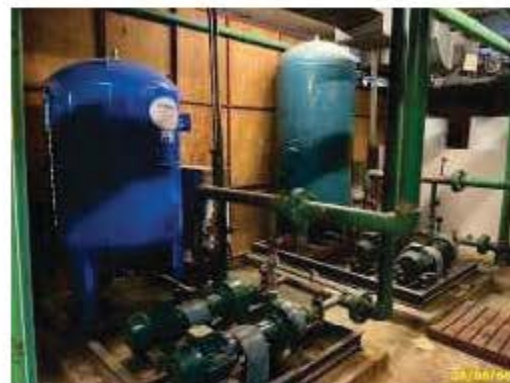
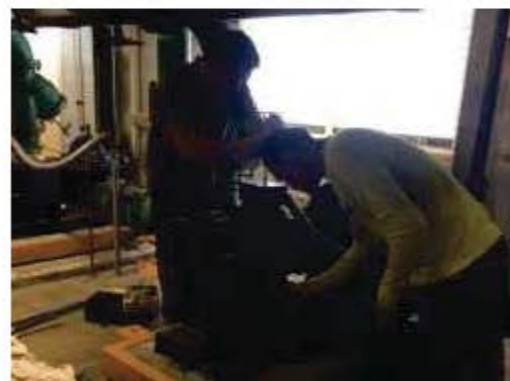
ภาพที่ 2.2-5 ระบบน้ำใช้

หัวรับน้ำประปา

ถังเก็บน้ำใต้ดิน พร้อมเครื่องสูบน้ำ

ถังเก็บน้ำขึ้นตลาดฟ้า พร้อมเครื่องปั๊มน้ำ

เจ้าหน้าที่ดำเนินการตรวจเช็ค และซ่อมบำรุงระบบประปา

| องค์ประกอบทางสิ่งแวดล้อม | มาตรการป้องกันและแก้ไขผลกระทบสิ่งแวดล้อม | ผลการปฏิบัติตามและรายละเอียดการปฏิบัติตามมาตรการ<br>✓ = ปฏิบัติ ✕ = ไม่ปฏิบัติตาม ○ = ปฏิบัติไม่ได้<br>◎ = ปฏิบัติได้แต่ไม่มีประสิทธิภาพ ● = ยังไม่เริ่มปฏิบัติ | ปัญหาอุปสรรค/<br>แนวทางแก้ไข | เอกสารอ้างอิง |
|---|---|---|---|---|
| 3.1.1 การใช้น้ำ | 1. จัดให้มีการสำรองน้ำเพื่ออุปโภคบริโภค ใ้ภายในสิ่งเก็บน้ำ<br>ได้ต้นจำนวน 1 ซึ่ง ความจุ 175 ลบ.ม. และสิ่งเก็บน้ำซึ่งหลังคา<br>จำนวน 2 ซึ่ง ความจุรวม 80.5 ลบ.ม. | ✓ | - โครงการได้จัดให้มีสิ่งสำรองน้ำได้ต้นจำนวน 1 ซึ่ง และ<br>สิ่งเก็บน้ำซึ่งหลังคาจำนวน 2 ซึ่ง เพื่อใช้สำหรับการอุปโภค<br>และบริโภค | ภาพที่ 22-5 ระบบน้ำใช้ |

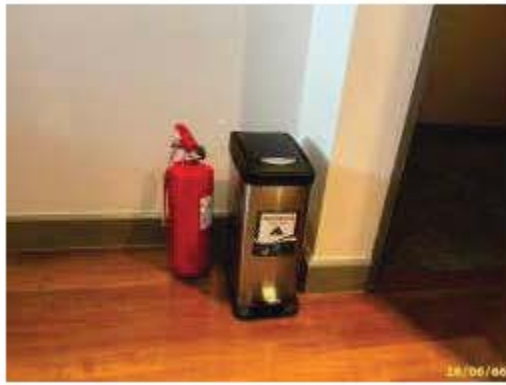
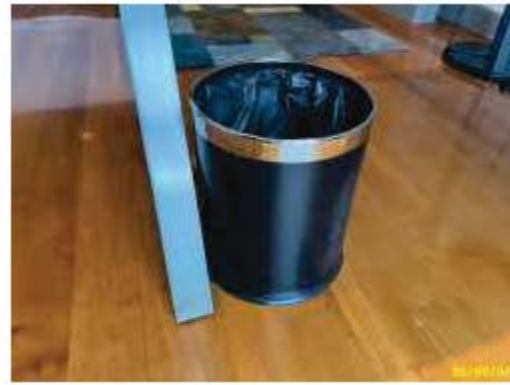
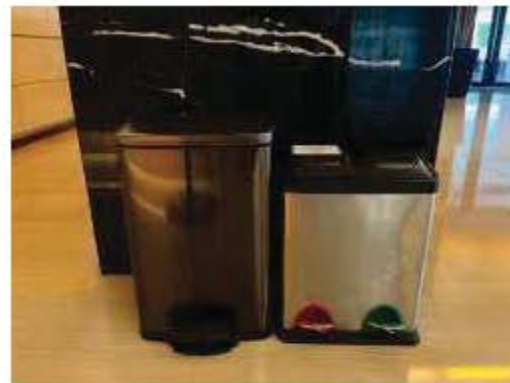
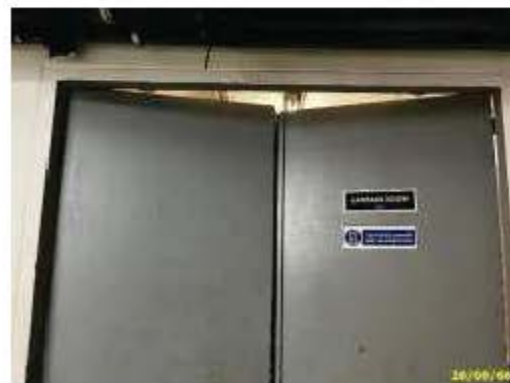
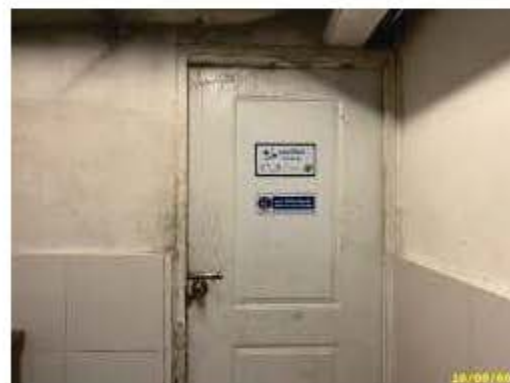
ภาพที่ 2.2-7 ระบบการจัดการขยะมูลฝอย

ถังขยะภายในห้องพัก

ถังขยะพื้นที่ส่วนกลาง

ห้องพักมูลฝอยรีไซเคิล

ห้องพักมูลฝอยรวม

ห้องพักมูลฝอยทั่วไป

ห้องพักมูลฝอยเปียก

| องค์ประกอบทางสิ่งแวดล้อม | มาตรการป้องกันและแก้ไขผลกระทบสิ่งแวดล้อม | ผลการปฏิบัติตามและรายละเอียดการปฏิบัติตามมาตรการ | ปัญหาอุปสรรค/แนวทางแก้ไข | เอกสารอ้างอิง |
|---|---|---|---|---|
| 3.4 การจัดการชุมชน | 1. จัดให้มีสิ่งรบกวนชุมชนขนาด 8-10 ล. จำนวน 2 สิ่ง (สิ่งรบกวน 1 สิ่ง และสิ่งรบกวนเพียง 1 สิ่ง) ตั้งไว้ภายในห้องพัก และห้องน้ำในแต่ละห้องพัก สำหรับพื้นที่ส่วนอื่นๆ โครงการจะจัดเตรียมสิ่งรบกวนชุมชนขนาด 20-100 ล. พร้อมฝาปิดตั้งอยู่ทั่วไปภายในพื้นที่โครงการ | ✓ | - พานโครงการจัดให้มีสิ่งรบกวนชุมชนขนาด 8-10 ล. จำนวน 2 สิ่ง ภายในห้องพักและห้องน้ำในแต่ละห้องพัก สำหรับส่วนบริเวณอื่นๆ ภายในโครงการมีสิ่งรบกวนขนาด 100 ล. พร้อมจัดพนักงานคอยเก็บรวบรวมมูลฝอยเป็นประจำวัน วันละ 1 ครั้ง | ภาพที่ 22-7 ระบบการจัดกาขยะมูลฝอย |
| | 2. จัดให้มีพนักงานเข้าไปทำความสะอาดภายในห้องพักและเก็บรวบรวมมูลฝอย แล้วนำไปไว้ที่ห้องพักรวมของโครงการต่อไป | ✓ | - โครงการจัดให้มีพนักงานทำความสะอาดคอยเก็บรวบรวมมูลฝอยภายในห้องพัก และพื้นที่ส่วนกลางภายในโครงการเป็นประจำวัน วันละ 1 ครั้ง พร้อมทั้งคัดแยกประเภทมูลฝอยก่อนนำไปไว้ที่ห้องพักรวม | ภาพที่ 22-7 ระบบการจัดกาขยะมูลฝอย |
| | 3. จัดให้มีพนักงานทำความสะอาด จัดเก็บมูลฝอยจากทุกจุดภายในโครงการทุกวัน โดยจะคัดแยกมูลฝอยแต่ละประเภทใส่ถุงมูลฝอยและมีการติดสลากประเภทของมูลฝอยนั้นๆ ก่อนนำไปไว้ที่ห้องพักรวม | ✓ | - โครงการจัดให้มีพนักงานทำความสะอาด จัดเก็บมูลฝอยที่บรรจุปริมาณมูลฝอยประมาณ 3 ใบ 4 ของถุง พร้อมมัดปากถุงให้แน่นเพื่อป้องกันมูลฝอยกระจัดกระจาย สะดวกต่อการขนย้าย และก่อนการขนย้ายมีการตรวจสอบรอยรั่วของบรรจุ เพื่อป้องกันขยะมูลฝอยรั่วไหลลงพื้น | ภาพที่ 22-7 ระบบการจัดกาขยะมูลฝอย |
| | 4. การเก็บมูลฝอยในถุงจะไม่ให้มีปริมาณ หรือน้ำหนักมากเกินไปถึงบรรจุปริมาณมูลฝอยประมาณ 3 ใบ 4 ของถุง | ✓ | - โครงการจัดให้มีพนักงานทำความสะอาด จัดเก็บมูลฝอยที่บรรจุปริมาณมูลฝอยประมาณ 3 ใบ 4 ของถุง พร้อมมัดปากถุงให้แน่นเพื่อป้องกันมูลฝอยกระจัดกระจาย สะดวกต่อการขนย้าย และก่อนการขนย้ายมีการตรวจสอบรอยรั่วของบรรจุ เพื่อป้องกันขยะมูลฝอยรั่วไหลลงพื้น | ภาพที่ 22-7 ระบบการจัดกาขยะมูลฝอย |
| | 5. ก่อนรวบรวมมูลฝอยจากจุดต่างๆ ไปยังห้องพักรวมของโครงการจะมีปากถุงให้แน่น เพื่อป้องกันมูลฝอยกระจัดกระจายและสะดวกต่อการขนย้าย | ✓ | - โครงการจัดให้มีพนักงานทำความสะอาด จัดเก็บมูลฝอยที่บรรจุปริมาณมูลฝอยประมาณ 3 ใบ 4 ของถุง พร้อมมัดปากถุงให้แน่นเพื่อป้องกันมูลฝอยกระจัดกระจาย สะดวกต่อการขนย้าย และก่อนการขนย้ายมีการตรวจสอบรอยรั่วของบรรจุ เพื่อป้องกันขยะมูลฝอยรั่วไหลลงพื้น | ภาพที่ 22-7 ระบบการจัดกาขยะมูลฝอย |
| | 6. จัดให้มีห้องพักรวมของโครงการบริเวณชั้นล่าง ด้านทิศเหนือของโครงการ ซึ่งในการเก็บขนมูลฝอยของสำนักงานเขตวัฒนา สามารถนำรถมาจอดด้านหน้าห้องพักรวมได้ โดยสะดวก เนื่องจากห้องพักรวม ตั้งอยู่ใกล้ที่จอดรถและทางวิ่งภายในโครงการ โดยแบ่งเป็นห้องพักรวมแห่ง ความจุประมาณ 8 ลบ.ม. (คิดที่ความสูงของมูลฝอย 1.5 ม.) ห้องพักรวม | ✓ | - โครงการจัดให้มีสิ่งรบกวนชุมชนอยู่บริเวณชั้นใต้ดิน มีจำนวน 2 ห้อง แบ่งออกเป็นห้องพักรวมรีไซเคิล 1 ห้อง และห้องพักรวมทั่วไป 1 ห้อง โดยภายในห้องพักรวมทั่วไป แบ่งออกเป็น 2 ส่วน ได้แก่ ห้องพักรวมเปียก 1 ห้อง และห้องพักรวมแห้ง 1 ห้อง ซึ่งปัจจุบันทำงานได้อย่างเต็มประสิทธิภาพ พร้อมทั้งจัดให้มีพนักงานทำความสะอาด | ภาพที่ 22-7 ระบบการจัดกาขยะมูลฝอย |

| องค์ประกอบทางสิ่งแวดล้อม | มาตรการป้องกันและแก้ไขผลกระทบสิ่งแวดล้อม | ผลการปฏิบัติตามและรายละเอียดการปฏิบัติตามมาตรการ<br>✓ = ปฏิบัติ ✕ = ไม่ปฏิบัติตาม ○ = ปฏิบัติไม่ได้<br>◎ = ปฏิบัติได้แต่ไม่ประสิทธิผล ● = ยังไม่เริ่มปฏิบัติการ | ปัญหาอุปสรรค/<br>แนวทางแก้ไข | เอกสารอ้างอิง |
|---|---|---|---|---|
| 3.4 การจัดกัญญาผล (ต่อ) | ผอมเปียก ความจุประมาณ 6 ลบ.ม. (คิดที่ความสูงของมูลฝอย 1.5 ม.)<br><br>7. จะมีการทำความสะอาดห้องพักมูลฝอยรวมอย่างสม่ำเสมอ เพื่อป้องกันการแพร่ระบาดของเชื้อโรค<br><br>8. ห้องพักมูลฝอยจะมีประตูปิดมิดชิด เพื่อป้องกันกลิ่นรบกวน ผู้มาใช้บริการและชุมชนบริเวณใกล้เคียง โดยจะมีประตูเฉพาะช่วงที่มีการเก็บมูลฝอยเท่านั้น<br><br>9. จัดให้มีแม่บ้านคอยดูแลรักษาความสะอาด บริเวณห้องพัก มูลฝอยรวม ของโครงการ<br><br>10. ติดตามประสานงานการจัดเก็บมูลฝอย ของสำนักงานเขตพัฒนา ให้มาเก็บมูลฝอยจากโครงการอย่างสม่ำเสมอ โดยไม่มีการคัดทิ้ง<br><br>11. ประสานกับร้านซื้อของเก่าบริเวณใกล้เคียง ให้เข้ามารับซื้อ มูลฝอยที่สามารถนำกลับมาใช้ได้อีกโดยตรง หรือต้องผ่าน กรรมวิธีใดๆ ก็ตาม และมูลฝอยมีค่าที่สามารถขายได้ | <br><br>✓<br><br>✓<br><br>✓<br><br>✓<br><br>✓ | <br><br>- โครงการมอบหมายให้แม่บ้าน ทำความสะอาดห้องพัก มูลฝอยรวมเป็นประจำทุกครั้งที่ส่งจากสำนักงานเขตพัฒนา เข้ามาเก็บมูลฝอย เพื่อป้องกันกลิ่นเหม็นรบกวน และ ไม่ให้เป็นแหล่งแพร่เชื้อโรค<br><br>- โครงการมีการออกแบบห้องพักมูลฝอยให้ประตูปิด มิดชิดพร้อมทั้งติดป้าย “ปิดแล้วกรุณาปิด” บริเวณหน้า ห้องพักมูลฝอย เพื่อยกยั้งกลิ่นรบกวนผู้ที่ยาศัยและชุมชน บริเวณใกล้เคียง โดยเปิดประตูเฉพาะช่วงที่มีการเก็บมูลฝอยเท่านั้น<br><br>- โครงการมอบหมายให้แม่บ้าน ทำความสะอาดห้องพัก มูลฝอยรวมเป็นประจำทุกครั้งที่ส่งจากสำนักงานเขตพัฒนา เข้ามาเก็บมูลฝอย เพื่อป้องกันกลิ่นเหม็นรบกวน และ ไม่ให้เป็นแหล่งแพร่เชื้อโรค<br><br>- โครงการได้มีการประสานงานกับสำนักงานเขตพัฒนา เข้า มาเก็บมูลฝอยภายในโครงการเป็นประจำทุกวัน เวลา ประมาณ 20.00 น. พร้อมทั้งจัดเจ้าหน้าที่อำนวยความสะดวก การเก็บมูลฝอย<br><br>- โครงการมอบหมายให้การซื้อของขายรีไซเคิลภายใน โครงการให้กับแม่บ้านดูแล แต่ทั้งนี้การประสานงานให้ร้าน รับซื้อของเก่าเข้ามาซื้อภายในโครงการขึ้นอยู่กับปริมาณขยะ รีไซเคิลภายในโครงการ | <br><br>ภาพที่ 22-7 ระบบการ จัดการขยะมูลฝอย<br><br>ภาพที่ 22-7 ระบบการ จัดการขยะมูลฝอย<br><br>ภาพที่ 22-7 ระบบการ จัดการขยะมูลฝอย<br><br>ภาพที่ 22-7 ระบบการ จัดการขยะมูลฝอย<br><br>ภาพที่ 22-7 ระบบการ จัดการขยะมูลฝอย |

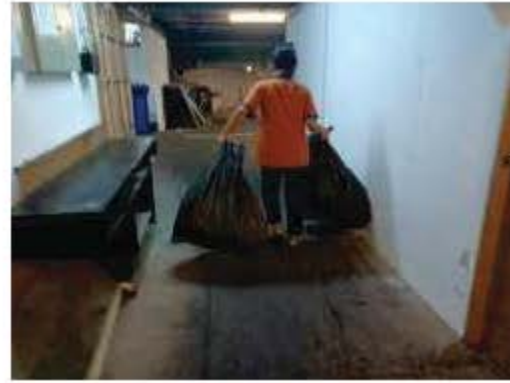
ภาพที่ 2.2-7 (ต่อ) ระบบการจัดการขยะมูลฝอย

แม่บ้านดำเนินการเก็บขยะมูลฝอย

สำนักงานเขตเข้ามาดำเนินการเก็บขยะมูลฝอย

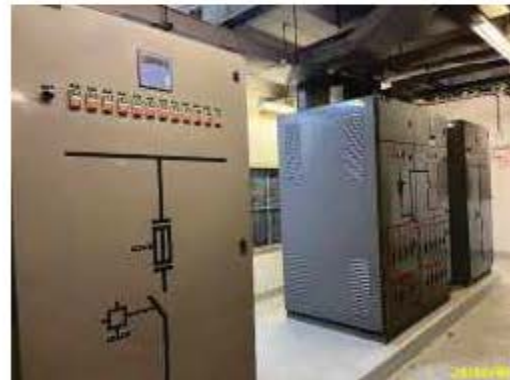
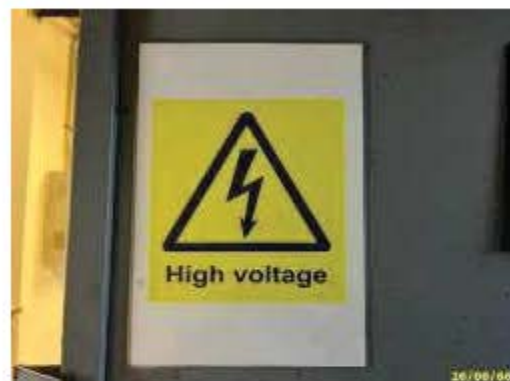
ภาพที่ 2.2-8 ระบบไฟฟ้า

ระบบไฟฟ้าปกติ

| องค์ประกอบทางสิ่งแวดล้อม | มาตรการป้องกันและแก้ไขผลกระทบสิ่งแวดล้อม | ผลการปฏิบัติตามและรายละเอียดการปฏิบัติตามมาตรการ<br>✓ = ปฏิบัติ ✕ = ไม่ปฏิบัติตาม ○ = ปฏิบัติไม่ได้<br>◎ = ปฏิบัติได้แต่ไม่มีประสิทธิภาพ ● = ยังไม่มีผลปฏิบัติ | ปัญหาอุปสรรค/<br>แนวทางแก้ไข | เอกสารอ้างอิง |
|---|---|---|---|---|
| 3.5 การใช้ไฟฟ้า | 1. ติดตั้งหม้อแปลงไฟฟ้าชนิด Dry Type Cast Resin ขนาด 1,600 KVA จำนวน 2 ชุด | ✓ | - ปัจจุบันโครงการได้จัดให้มีการติดตั้งหม้อแปลงไฟฟ้าชนิด Dry Type Cast Resin ขนาด 1,600 KVA จำนวน 2 ชุด ซึ่งระบบไฟฟ้าดังกล่าวปัจจุบันมีการทำงานอย่างมีประสิทธิภาพ และมีการบำรุงรักษาระบบเป็นประจำ | ภาพที่ 22-8 ระบบไฟฟ้า |
| | 2. จัดให้มีเครื่องกำเนิดไฟฟ้าฉุกเฉิน (Generator) สำรองไฟได้นาน 8 ชม. | ✓ | - ปัจจุบันโครงการจัดให้มีเครื่องกำเนิดไฟฟ้าฉุกเฉิน (Generator) จำนวน 1 ชุด สามารถสำรองไฟได้นาน 8 ชั่วโมง ซึ่งระบบไฟฟ้าดังกล่าวปัจจุบันมีการทำงานอย่างมีประสิทธิภาพ และมีการบำรุงรักษาระบบเป็นประจำทุกสัปดาห์ สัปดาห์ละ 1 ครั้ง | ภาพที่ 22-8 ระบบไฟฟ้า |

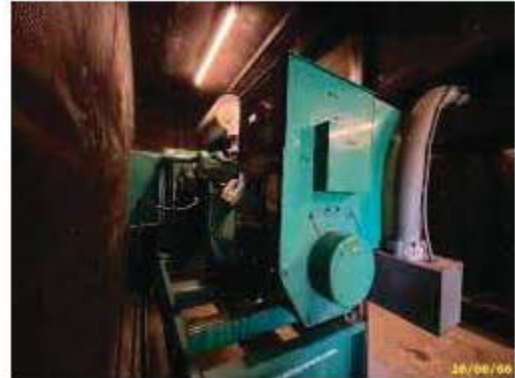
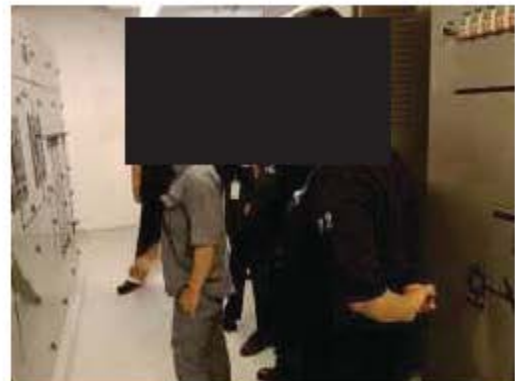
ภาพที่ 2.2-8 (ต่อ) ระบบไฟฟ้า

ระบบไฟฟ้าสำรอง

เจ้าหน้าที่ตรวจเช็ค และบำรุงรักษาระบบไฟฟ้าหลัก

เจ้าหน้าที่ตรวจเช็ค และบำรุงรักษาระบบไฟฟ้าสำรอง

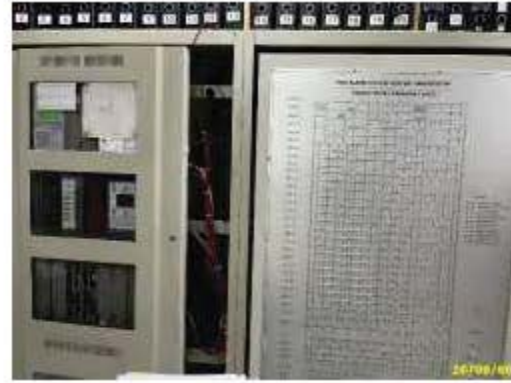
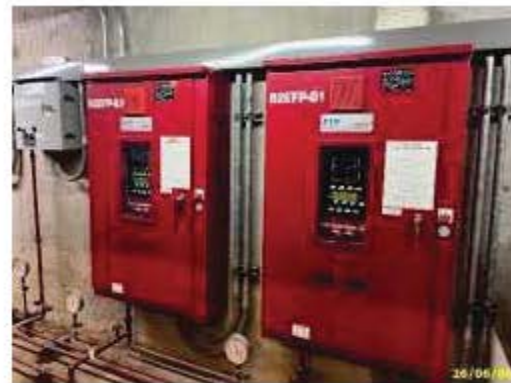
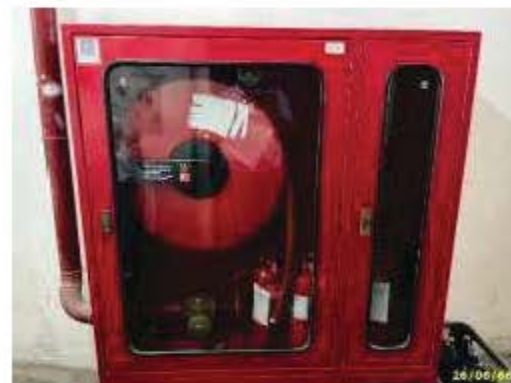
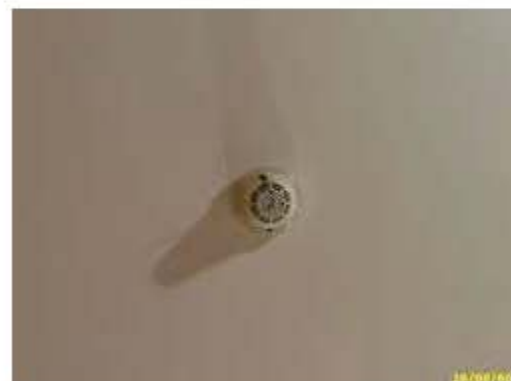
ภาพที่ 2.2-9 ระบบป้องกัน และแจ้งเหตุเพลิงไหม้

ท่อน้ำ

แผงควบคุม

ระบบจ่ายน้ำดับเพลิง

หัวรับน้ำดับเพลิง

ตู้เก็บสายฉีดน้ำดับเพลิง

ถังดับเพลิงเคมี ชนิด ABC

เครื่องตรวจจับควัน

| องค์ประกอบทางสิ่งแวดล้อม | มาตรการป้องกันและแก้ไขผลกระทบสิ่งแวดล้อม | ผลการปฏิบัติตามและรายละเอียดการปฏิบัติตามมาตรการ<br>✓ = ปฏิบัติ ✕ = ไม่ปฏิบัติตาม ○ = ปฏิบัติไม่ได้<br>◎ = ปฏิบัติได้แต่ไม่มีประสิทธิภาพ ● = ยังไม่มีผลปฏิบัติ | ปัญหาอุปสรรค/<br>แนวทางแก้ไข | เอกสารอ้างอิง |
|---|---|---|---|---|
| | 2. จัดให้มีระบบป้องกันและเตือนภัยด้วยระบบเสียงดัง<br>ระบบป้องกันภัย<br>(1) ระบบท่อขึ้นและเครื่องสูบน้ำดับเพลิง แบ่งเป็น<br>- พื้นที่ Low Zone (ชั้นที่ 19) ประกอบด้วยท่อขึ้น Stand Pipe ขนาดเส้นผ่านศูนย์กลาง 6 นิ้ว จำนวน 3 ท่อ โดยจะรับน้ำดับเพลิงจากถังเก็บน้ำใต้ดิน ซึ่งติดตั้งเครื่องสูบน้ำ | ✓ | - ปัจจุบันทางโครงการได้มีการดำเนินการติดตั้งระบบท่อขึ้นและเครื่องสูบน้ำดับเพลิง เรียบร้อยแล้ว | ภาพที่ 22-9 ระบบป้องกัน และแจ้งเหตุเพลิงไหม้ |

| องค์ประกอบทางสิ่งแวดล้อม | มาตรการป้องกันและแก้ไขผลกระทบสิ่งแวดล้อม | ผลการปฏิบัติตามและรายละเอียดการปฏิบัติตามมาตรการ<br>✓ = ปฏิบัติ ✗ = ไม่ปฏิบัติตาม ○ = ปฏิบัติไม่ได้<br>◎ = ปฏิบัติได้แต่ไม่มีประสิทธิภาพ ● = ยังไม่เริ่มปฏิบัติตาม | ปัญหาอุปสรรค/<br>แนวทางแก้ไข | เอกสารอ้างอิง |
|---|---|---|---|---|
| 3.6 การป้องกันอัคคีภัย (ต่อ) | <p>ดับเพลิง (Fire Pump) ขับเคลื่อนด้วยเครื่องยนต์ดีเซล อัตราการสูบ 227 ลิตร/วินาที TDH 123 ม. จำนวน 1 เครื่อง และติดตั้งเครื่องสูบน้ำช่วยดับเพลิง (Jockey Pump) อัตราการสูบ 4.6 ลิตร/วินาที TDH 123 ม. จำนวน 1 เครื่อง</p> <ul style="list-style-type: none"> <li>พื้นที่ High zone (ชั้นที่ 20-ชั้นหลังคา) ประกอบด้วยท่อขึ้น (Stand Pipe) ขนาดเส้นผ่านศูนย์กลาง 6 นิ้ว จำนวน 1 ท่อ และขนาดเส้นผ่านศูนย์กลาง 8 นิ้ว จำนวน 2 ท่อ โดยจะรับน้ำดับเพลิงจากถังเก็บน้ำใต้ดิน ซึ่งติดตั้งเครื่องสูบน้ำดับเพลิง (Fire Pump) ขับเคลื่อนด้วยเครื่องยนต์ดีเซล อัตราการสูบ 227 ลิตร/วินาที TDH 155 ม. จำนวน 1 เครื่อง และติดตั้งเครื่องสูบน้ำช่วยดับเพลิง (Jockey Pump) อัตราการสูบ 4.6 ลิตร/วินาที TDH 155 ม. จำนวน 1 เครื่อง</li> </ul> <p>(2) หัรับน้ำดับเพลิงภายนอกอาคารขนาด 2½x2½x6 นิ้ว พร้อม Check Valve จำนวน 2 ชุด (สำหรับพื้นที่ Low Zone 1 ชุด และพื้นที่ High Zone 1 ชุด) ติดตั้งไว้บริเวณด้านทิศตะวันออกใกล้ทางเข้า-ออกโครงการ</p> <p>(3) ตู้เก็บสายเอ็นดับเพลิงพร้อมอุปกรณ์ (FHC) ติดตั้งไว้ในแต่ละชั้นของอาคารจำนวนรวม 66 ตู้</p> <p>(4) ติดตั้งเพลิงเคมีชนิด ABC ขนาด 10 ปอนด์ ซึ่งจะติดตั้งไว้ในตู้ FHC ในแต่ละชั้น</p> | <p>✓ - โครงการมีการห้รับน้ำดับเพลิงภายนอกอาคารขนาดจำนวน 2 ชุด บริเวณด้านหลังอาคารโครงการ</p> <p>✓ - ปัจจุบันทางโครงการได้มีการดำเนินการติดตั้งตู้เก็บสายเอ็นดับเพลิงพร้อมอุปกรณ์ (Fire Hose Cabinet : FHC) บริเวณพื้นที่ทุกชั้นเรียบร้อยแล้ว</p> <p>✓ - ปัจจุบันทางโครงการได้มีการติดตั้งถังดับเพลิงเคมีชนิด ABC จำนวน 1 ถัง/ตู้ดับเพลิง ซึ่งติดตั้งทุกชั้นเรียบร้อยแล้ว</p> | - | <p>ภาพที่ 22-9 ระบบป้องกัน และแจ้งเหตุเพลิงไหม้</p> <p>ภาพที่ 22-9 ระบบป้องกัน และแจ้งเหตุเพลิงไหม้</p> <p>ภาพที่ 22-9 ระบบป้องกัน และแจ้งเหตุเพลิงไหม้</p> |

| องค์ประกอบทางสิ่งแวดล้อม | มาตรการป้องกันและแก้ไขผลกระทบสิ่งแวดล้อม | ผลการปฏิบัติตามและรายละเอียดการปฏิบัติตามมาตรการ | ปัญหาอุปสรรค/แนวทางแก้ไข | เอกสารอ้างอิง |
|---|---|---|---|---|
| 3.6 การป้องกันอัคคีภัย (ต่อ) | (5) ระบบหัวกระจายน้ำดับเพลิงอัตโนมัติ (Sprinkler System) จะติดตั้งไว้ภายในห้องพัก และบริเวณต่างๆ ทั้งยังอาคาร | ✓ | - ปัจจุบันทางโครงการได้มีการดำเนินการติดตั้งระบบหัวกระจายน้ำดับเพลิงอัตโนมัติ (Sprinkler System) บริเวณทุกชั้นพักอาศัยเรียบร้อยแล้ว | ภาพที่ 22-9 ระบบป้องกันและแจ้งเหตุเพลิงไหม้ |
| | (6) ลิฟต์ดับเพลิง จำนวน 1 ชุด | ✓ | - ปัจจุบันทางโครงการได้มีการดำเนินการติดตั้งลิฟต์ดับเพลิง จำนวน 1 ชุด ภายในโครงการเรียบร้อยแล้ว | ภาพที่ 22-9 ระบบป้องกันและแจ้งเหตุเพลิงไหม้ |
| | ระบบเตือนอัคคีภัย<br>(1) Fire Alarm Control Panel : FCP เป็นจุดศูนย์รวมการรับส่งสัญญาณ เพื่อแจ้งเหตุให้ทราบทั่วทั้งอาคาร<br>(2) เครื่องแจ้งเหตุโดยใช้อัตโนมัติ (Fire Alarm Station) จะติดตั้งบริเวณบันได รวมทั้งลิ้น 186 จุด | ✓ | - ปัจจุบันทางโครงการได้มีการดำเนินการติดตั้ง Fire Alarm Control Panel : FCP บริเวณทุกชั้นพักอาศัยเรียบร้อยแล้ว<br>- ปัจจุบันทางโครงการได้มีการดำเนินการติดตั้งเครื่องแจ้งเหตุโดยใช้อัตโนมัติ (Fire Alarm Station) บริเวณทุกชั้นพักอาศัยเรียบร้อยแล้ว | ภาพที่ 22-9 ระบบป้องกันและแจ้งเหตุเพลิงไหม้ |
| | (3) กริ่งสัญญาณเตือนภัย (Alarm Bell) จะติดตั้งบริเวณเดียวกับ Fire Alarm Station รวมทั้งลิ้น 186 จุด | ✓ | - ปัจจุบันทางโครงการได้มีการดำเนินการติดตั้งกริ่งสัญญาณเตือนภัย (Alarm Bell) บริเวณทุกชั้นพักอาศัยเรียบร้อยแล้ว | ภาพที่ 22-9 ระบบป้องกันและแจ้งเหตุเพลิงไหม้ |

| องค์ประกอบทางสิ่งแวดล้อม | มาตรการป้องกันและแก้ไขผลกระทบสิ่งแวดล้อม | ผลการปฏิบัติตามและรายละเอียดการปฏิบัติตามมาตรการ | ปัญหาอุปสรรค/แนวทางแก้ไข | เอกสารอ้างอิง |
|---|---|---|---|---|
| 3.6 การป้องกันอัคคีภัย (ต่อ) | (4) เครื่องตรวจจับควัน (Smoke Detector) จะติดตั้งบริเวณห้องพักอาศัย อาคาร ห้างสรรพสินค้า และห้องออกกำลังกาย ห้องโถงลิฟต์ โถงบันได และทางเดินทั่วทั้งอาคาร จำนวน 706 จุด | ✓ | ✓ = ปฏิบัติได้<br>✗ = ไม่ปฏิบัติตาม<br>○ = ปฏิบัติไม่ได้<br>● = ปฏิบัติได้แต่ไม่ประสิทธิผล | ภาพที่ 22-9 ระบบป้องกัน และแจ้งเหตุเพลิงไหม้ |

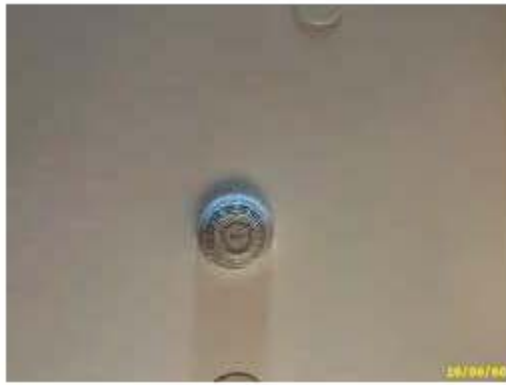
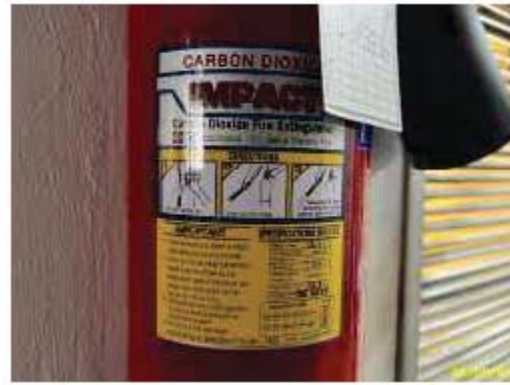
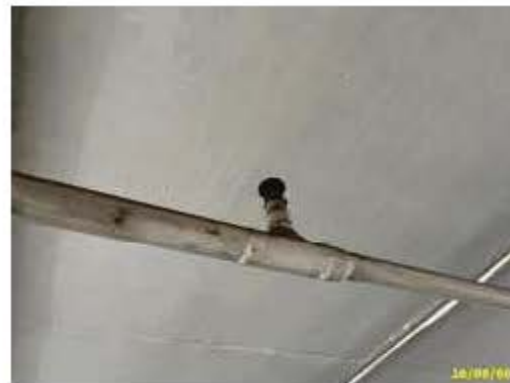
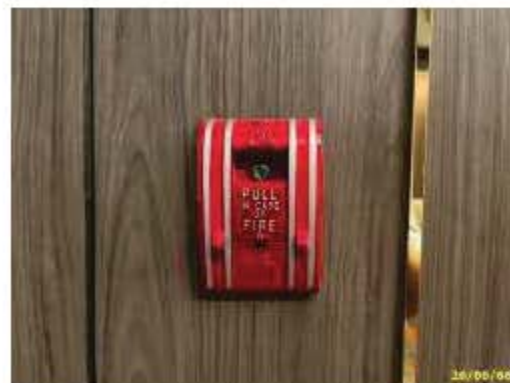
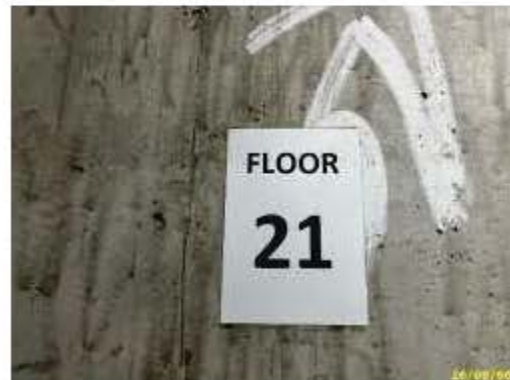
ภาพที่ 2.2-9 (ต่อ) ระบบป้องกัน และแจ้งเหตุเพลิงไหม้

เครื่องตรวจจับความร้อน

ป้ายแนะนำการใช้อุปกรณ์

แผนผังเส้นทางหนีไฟ

หัวกระจายน้ำดับเพลิง

ลิฟต์ดับเพลิง

เครื่องแจ้งเหตุโดยไข่มือดึง

อุปกรณ์ส่งสัญญาณเตือนภัย

ป้ายบอกชั้น

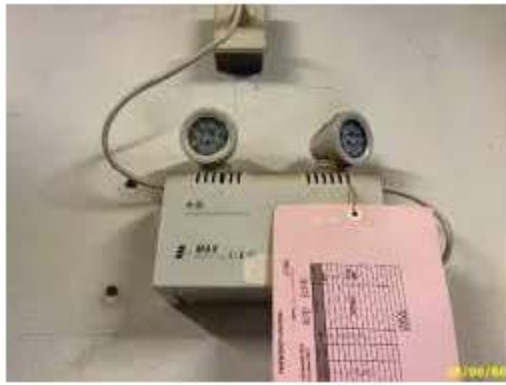
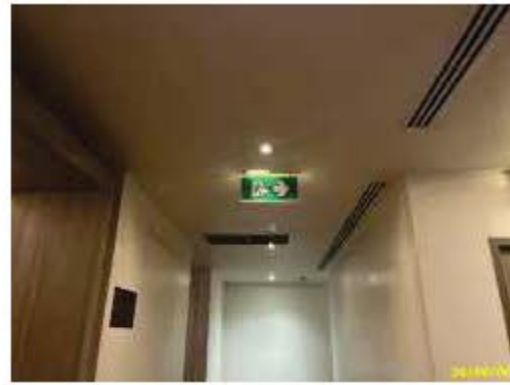
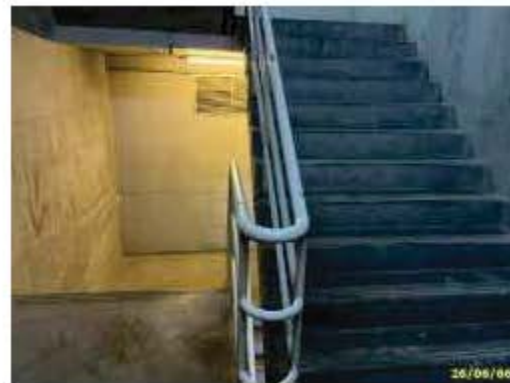
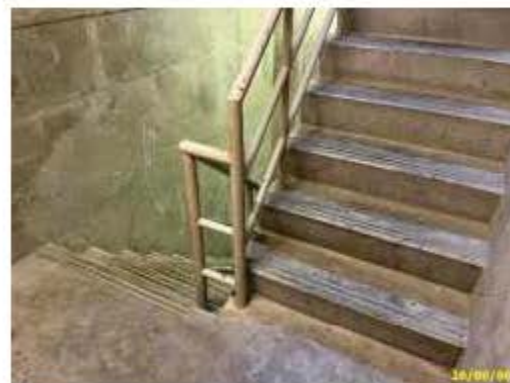
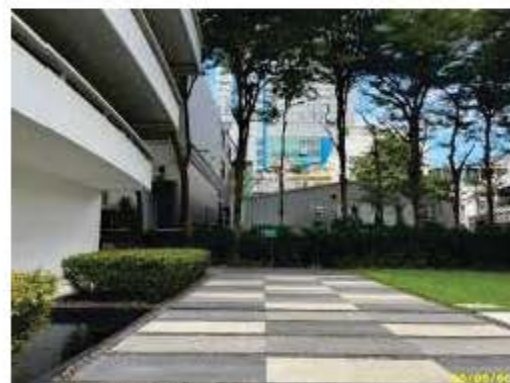
ภาพที่ 2.2-9 (ต่อ) ระบบป้องกัน และแจ้งเหตุเพลิงไหม้

ไฟฉุกเฉิน

ป้ายบอกทางหนีไฟ

บันไดหนีไฟ ST-1

บันไดหนีไฟ ST-2

พื้นที่จุดรวมพล

| องค์ประกอบทางสิ่งแวดล้อม | มาตรการป้องกันและแก้ไขผลกระทบสิ่งแวดล้อม | ผลการปฏิบัติตามและรายละเอียดการปฏิบัติตามมาตรการ | ปัญหาอุปสรรค/แนวทางแก้ไข | เอกสารอ้างอิง |
|---|---|---|---|---|
| | (7) บันไดหนีไฟ ซึ่งมีรายละเอียดดังนี้<br>- บันได 1 ขึ้นจากชั้นใต้ดิน 2 -ชั้นที่ 33 ขนาดกว้าง 1.5 ม<br>- บันได 2 ขึ้นจากชั้นล่าง -ชั้นที่ 33 ขนาดกว้าง 0.9 ม. | ✓ | - ปัจจุบันภายในโครงการมีบันไดหนีไฟ 2 แห่ง | ภาพที่ 22-9 ระบบป้องกันและแจ้งเหตุเพลิงไหม้ |

| องค์ประกอบทางสิ่งแวดล้อม | มาตรการป้องกันและแก้ไขผลกระทบสิ่งแวดล้อม | ผลการปฏิบัติตามและรายละเอียดการปฏิบัติตามมาตรการ | ปัญหาอุปสรรค/แนวทางแก้ไข | เอกสารอ้างอิง |
|---|---|---|---|---|
| | 4. จัดให้มีพื้นที่หนีไฟทางอากาศซึ่งหลังคา ขนาดกว้าง 10 ม. ยาว 10 ม. | ✓ | - โครงการจัดให้มีพื้นที่หนีไฟทางอากาศอยู่บริเวณชั้นที่ 34 ซึ่งมีความกว้างพอที่สามารถทำการช่วยเหลือทางอากาศได้ | ภาพที่ 22-9 ระบบป้องกัน และแจ้งเหตุเพลิงไหม้ |
| | 5. จัดให้มีจุดรวมคนเบื้องต้นภายในโครงการ บริเวณพื้นที่ว่าง ด้านหน้าโครงการ ขนาดพื้นที่ประมาณ 120 ตร.ม. สามารถรองรับคนได้จำนวน 480 คน (1 คน ใช้พื้นที่ยืน 0.25 ตร.ม.) เพียงพอต่อผู้มาใช้บริการ และพนักงานของโครงการ ซึ่งมีจำนวน 432 คน | ✓ | - โครงการจัดให้มีพื้นที่จุดรวมพลเบื้องต้นบริเวณ พื้นที่สีเขียวด้านหน้าอาคารชุดพักอาศัย พร้อมทั้งติดตั้งป้าย “พื้นที่จุดรวมพล” | ภาพที่ 22-9 ระบบป้องกัน และแจ้งเหตุเพลิงไหม้ |

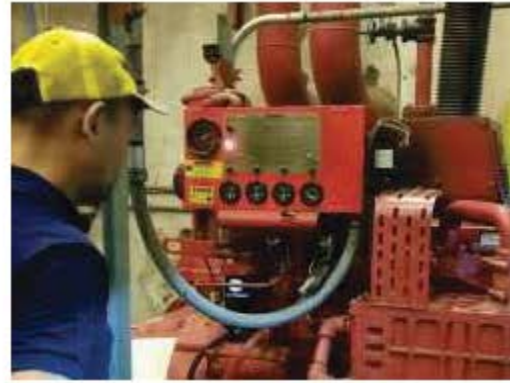
ภาพที่ 2.2-9 (ต่อ) ระบบป้องกัน และแจ้งเหตุเพลิงไหม้

เจ้าหน้าที่ดำเนินการตรวจเช็ค และบำรุงรักษาอุปกรณ์ป้องกัน และแจ้งเหตุเพลิงไหม้

| องค์ประกอบทางสิ่งแวดล้อม | มาตรการป้องกันและแก้ไขผลกระทบสิ่งแวดล้อม | ผลการปฏิบัติตามและรายละเอียดการปฏิบัติตามมาตรการ | ปัญหาอุปสรรค/แนวทางแก้ไข | เอกสารอ้างอิง |
|---|---|---|---|---|
| | 6. จัดให้มีการตรวจสอบระบบป้องกันและเตือนอัคคีภัย ให้สามารถใช้งานได้อยู่เสมอ หากพบว่ามีปัญหาเสียหาย หรือใช้การไม่ได้ให้รีบดำเนินการแก้ไขทันที | ✓ | - ทางโครงการมีแผนการตรวจสอบอุปกรณ์ในระบบป้องกันอัคคีภัยและสัญญาณเตือนอัคคีภัย เป็นประจำให้มีสภาพดี และพร้อมใช้งานได้อย่างปลอดภัยหากพบว่ามีปัญหาเสียหาย หรือใช้การไม่ได้ให้รีบดำเนินการแก้ไขทันที | ภาคผนวก ค-1 Check Sheet ที่เกี่ยวข้องกับการดูแลระบบสาธารณูปโภค และระบบสุขาภิบาล |
