มาตรการป้องกันและแก้ไข ผลกระทบสิ่งแวดล้อมและ มาตรการติดตามตรวจสอบ คุณภาพสิ่งแวดล้อม

โครงการทำเหมืองหินอุตสาหกรรมชนิดหินปูน เพื่ออุตสาหกรรมก่อสร้าง

ประทานบัตรที่ 28326/16444

บริษัท ปฐมวัฒนพาณิชย์การแร่ จำกัด

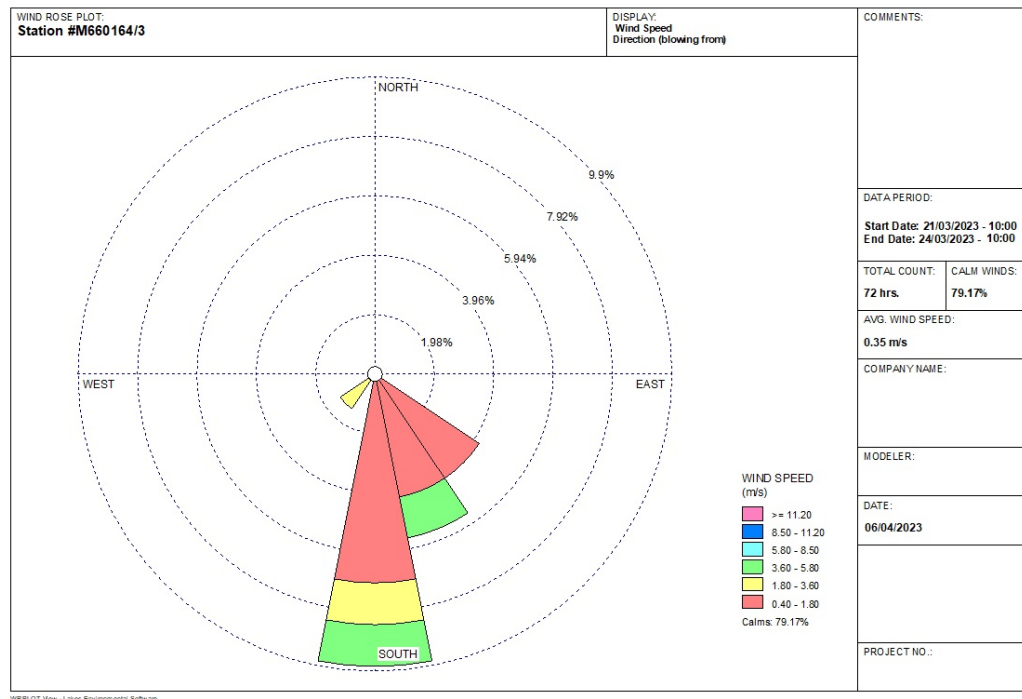
รูปที่ 2-2 ผังแสดงความเร็วและทิศทางลม

ข้อสรุป ทิศทางลมส่วนใหญ่พัดมาจากทิศ : ทิศใต้
ความเร็วลมส่วนใหญ่ มีค่าต่ำกว่า 0.4 m/s
