บทที่ 1

รายละเอียดโครงการ

โครงการอาคารโรงแรม 340 ห้อง ซอยสุขุมวิท 24 และอาคารที่จอดรถ (Marriott Executive Apartments Sukhumvit Park-Bangkok) เป็นอาคารโรงแรมขนาด 33 ชั้น จำนวน 1 อาคาร มีจำนวนห้องพัก 300 ห้องและอาคารที่จอดรถ ขนาด 9 ชั้น จำนวน 1 อาคาร บนพื้นที่ 4-0-97.7 ไร่ (6,790.8 ตารางเมตร) ตั้งอยู่ที่ซอยสุขุมวิท 24 ถนนสุขุมวิท แขวงคลองเตย เขตคลองเตย กรุงเทพมหานคร ซึ่งพร้อมเพรียงด้วยระบบสาธารณูปโภคและสาธารณูปการต่าง ๆ อย่างครบถ้วน โดยมีโครงข่ายการคมนาคมที่เชื่อมโยงกันหลายสาย ซึ่งมีถนนสายหลักที่สำคัญบริเวณพื้นที่โครงการ ได้แก่ ถนนสุขุมวิท และถนนพระราม 4

1.2.1 ชื่อโครงการ โครงการอาคารโรงแรม 340 ห้อง ซอยสุขุมวิท 24 และอาคารที่จอดรถ

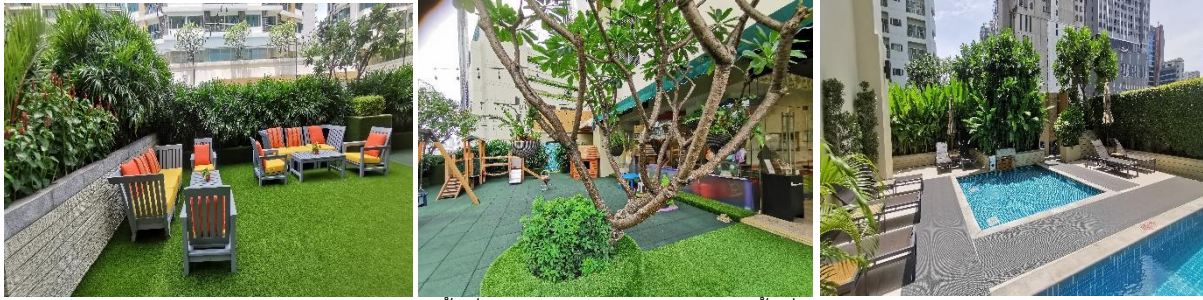
พื้นที่สีเขียวและนันทนาการบริเวณชั้นที่ 3

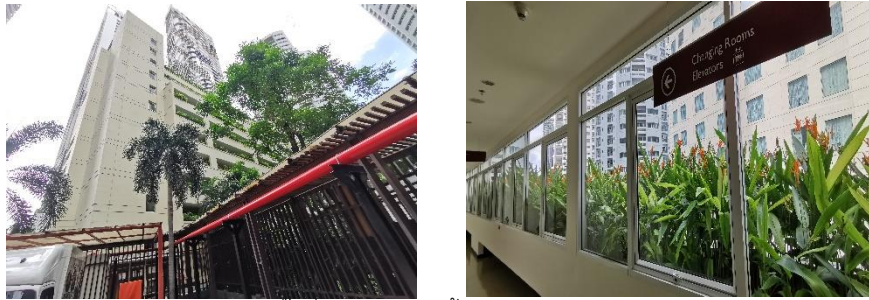
พื้นที่สีเขียวบริเวณชั้นลอยของอาคารจอดรถ

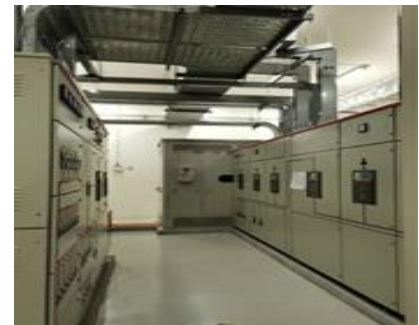
ภาพที่ 1.3.7-1 ระบบไฟฟ้า

ระบบไฟฟ้าของโครงการจะแบ่งเป็น 2 ระบบ ได้แก่ ระบบไฟฟ้าปกติ โดยรับกระแสไฟฟ้าจากการไฟฟ้านครหลวง ผ่านหม้อแปลง Transformer ขนาด 2500 KVA จำนวน 2 ชุด สำหรับใช้ในอาคารโรงแรมและอาคารจอดรถ และ ระบบไฟฟ้าฉุกเฉิน ในกรณีเกิดไฟฟ้าขัดข้อง ทางโครงการได้จัดให้มี Battery ขนาด 304 W และเครื่องกำเนิดไฟฟ้าฉุกเฉิน (Generator) ขนาด 1600 KVA จำนวน 1 เครื่อง โดยติดตั้งไว้ยังบริเวณห้องเครื่อง ชั้นที่ 4 ของอาคารโรงแรม

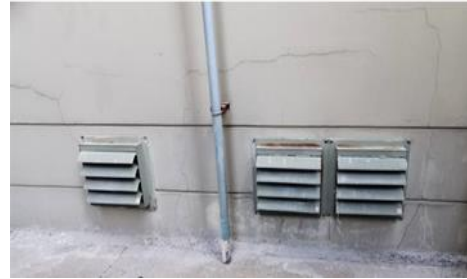
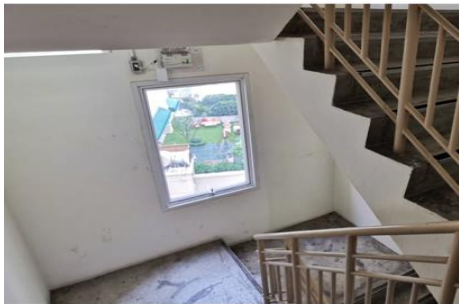
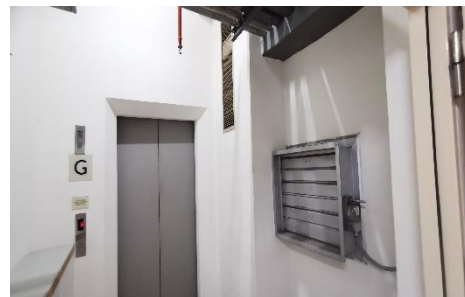
ภาพที่ 1.3.9-1 ระบบระบายอากาศ

ระบบระบายอากาศของโครงการแบ่งเป็น 2 ระบบ ประกอบด้วย ระบบระบายอากาศธรรมชาติ ซึ่งโครงการจัดมีให้ช่องเปิดสำหรับระบายอากาศภายในอาคารและบริเวณทางเดินหนีไฟ ST 2 ของอาคารจอดรถ ส่วนระบบระบายอากาศโดยวิธีกลจะเป็นพัดลมอัดอากาศซึ่งทำการติดตั้งบริเวณโถงลิฟต์และบันไดหนีไฟ ST 1

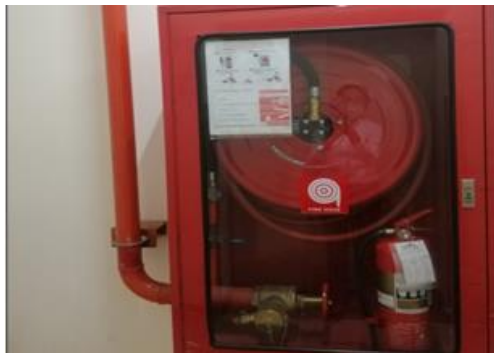
ตู้ดับเพลิงพร้อมอุปกรณ์

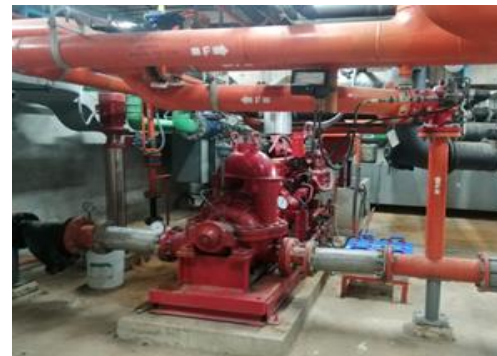
เครื่องสูบน้ำดับเพลิง
