โครงการเหมืองแร่หินอุตสาหกรรมชนิดหินปูน เพื่ออุตสาหกรรมก่อสร้าง

ประทานบัตรที่ 30888/16446

บริษัท โรงโม่หินสุวรรณ จำกัด

## มาตรการป้องกันและแก้ไขผลกระทบสิ่งแวดล้อม และมาตรการติดตามตรวจสอบคุณภาพสิ่งแวดล้อม

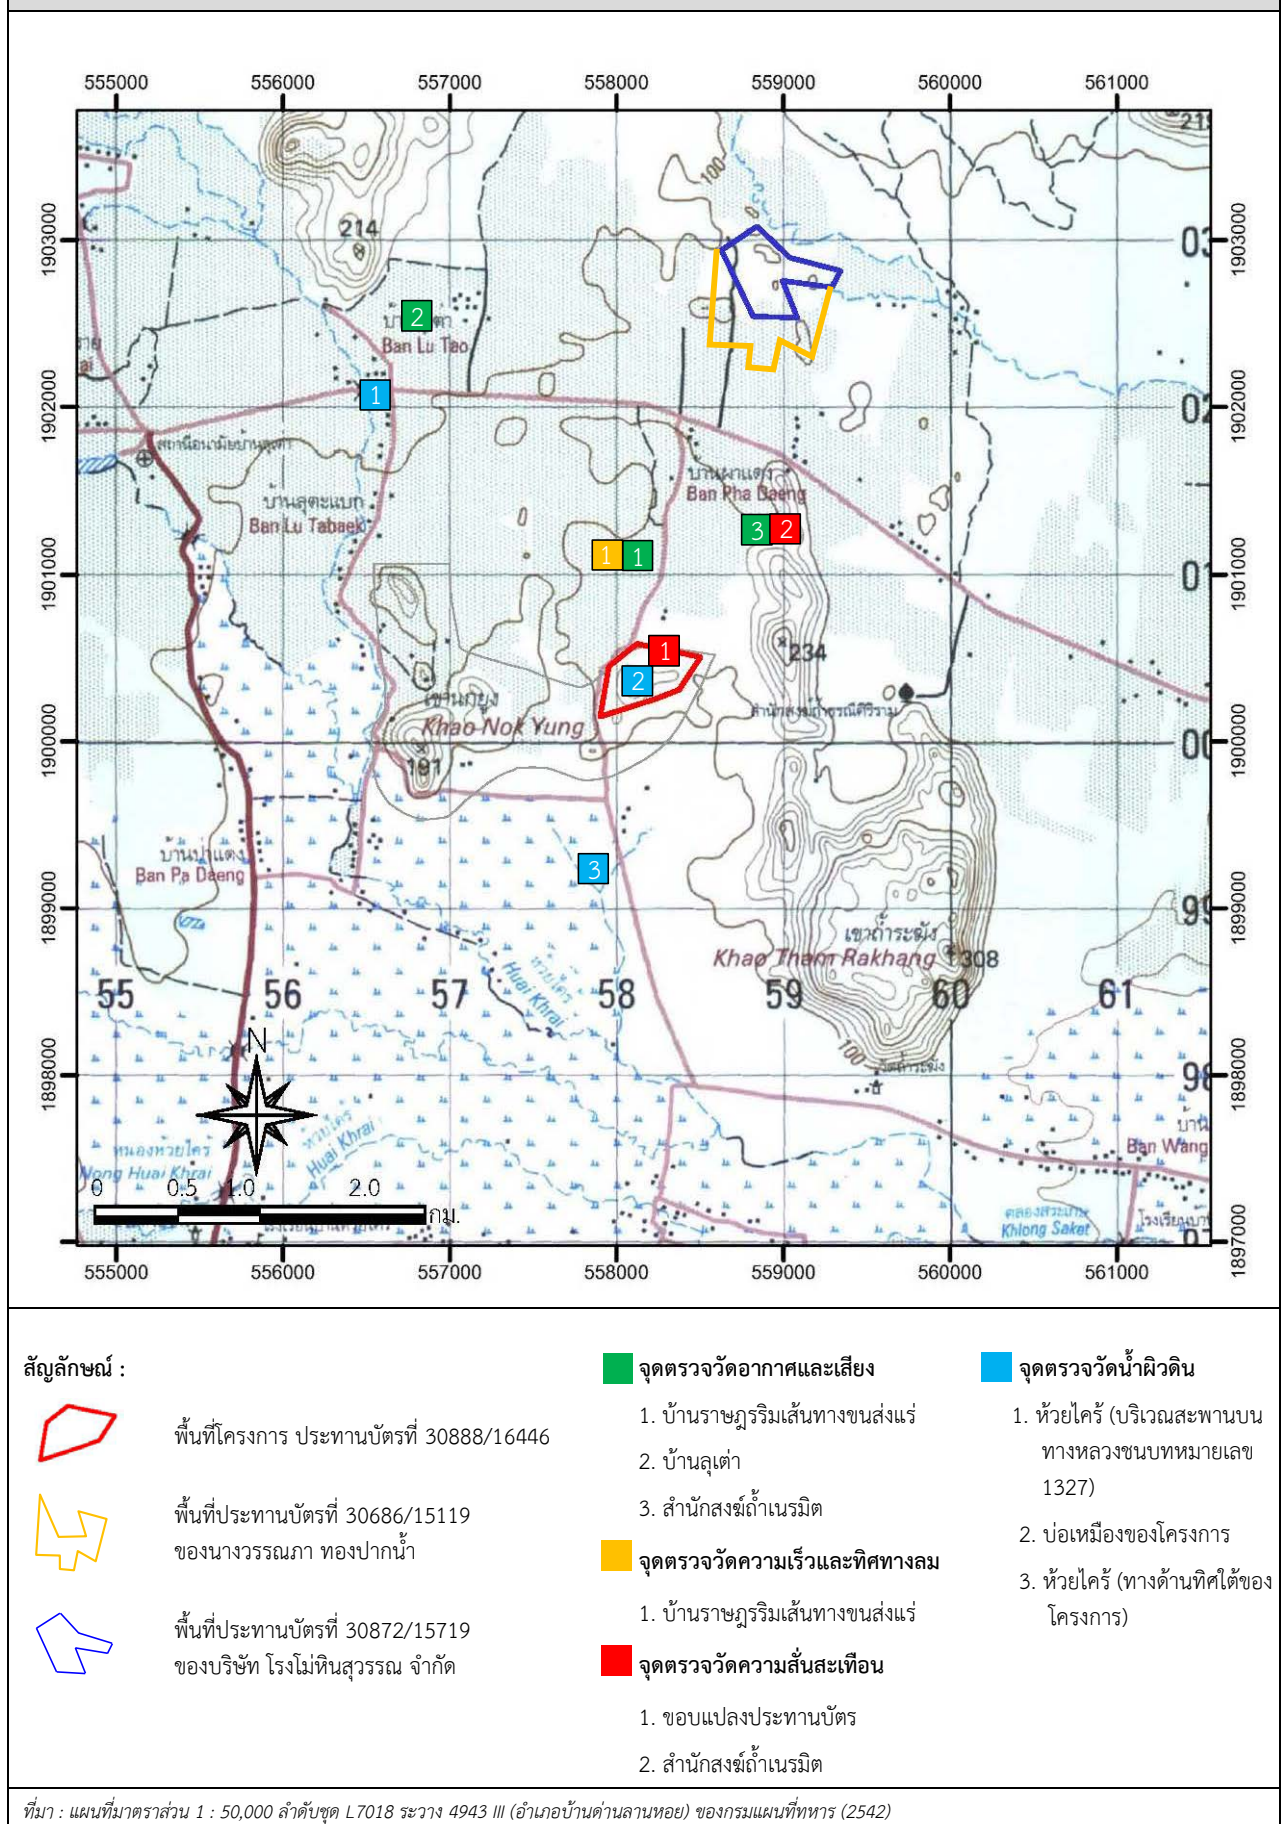
รูปที่ 2-1 แสดงตำแหน่งตรวจวัดคุณภาพสิ่งแวดล้อม

การตรวจวัดคุณภาพอากาศในรูปปริมาณฝุ่นละอองแขวนลอยรวม (TSP) และปริมาณฝุ่นละอองขนาดเล็กกว่า 10 ไมครอน (PM-10) โครงการเหมืองแร่หินอุตสาหกรรมชนิดหินปูน เพื่ออุตสาหกรรมก่อสร้าง ประทานบัตรที่ 30888/16446 ของบริษัท โรงโมหินสุวรรณ จำกัด โดยทำการตรวจวัดบริเวณ บ้านราษฎร์ริมเส้นทางขนส่งแร่ บ้านลูเต่า สำนักสงฆ์ถ้ำเนรมิต ระหว่างวันที่ 24-27 เมษายน 2566 มีค่าผลการตรวจวัดแสดงดังตารางที่ 2-4 แสดงผลการตรวจวัดทางห้องปฏิบัติการดังเอกสารแนบ 13 เอกสารสอบเทียบเครื่องมือดังเอกสารแนบ 14 และเอกสารอนุญาตขึ้นทะเบียนห้องปฏิบัติการวิเคราะห์ดังเอกสารแนบ 15

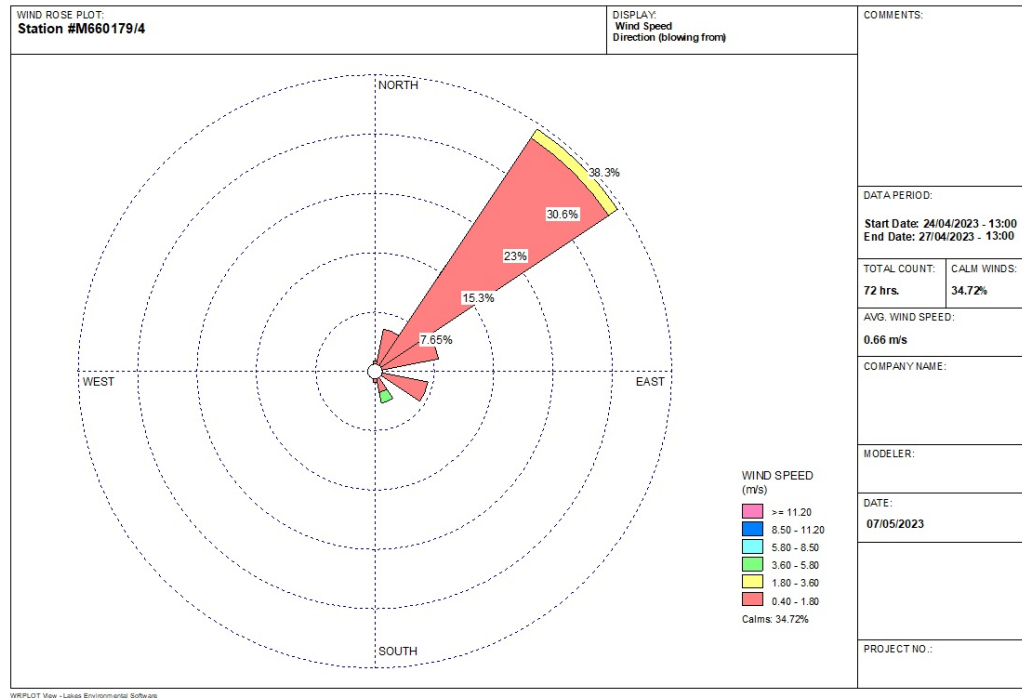
## รูปที่ 2-2 ผังแสดงความเร็วและทิศทางลม

ความเร็วลมส่วนใหญ่ มีค่าระหว่าง : 0.4-1.8 m/s
