การปฏิบัติตามมาตรการป้องกันและ
แก้ไขผลกระทบสิ่งแวดล้อม และมาตรการติดตาม
ตรวจสอบผลกระทบสิ่งแวดล้อม

การติดตามตรวจสอบผลปฏิบัติตามมาตรการป้องกัน และแก้ไขผลกระทบสิ่งแวดล้อม

โครงการผลิตไฟฟ้าขนาดเล็ก บริษัท ไทยออยล์ จำกัด (มหาชน) ระยะดำเนินการ ระหว่างเดือนมกราคม-มิถุนายน พ.ศ. 2566

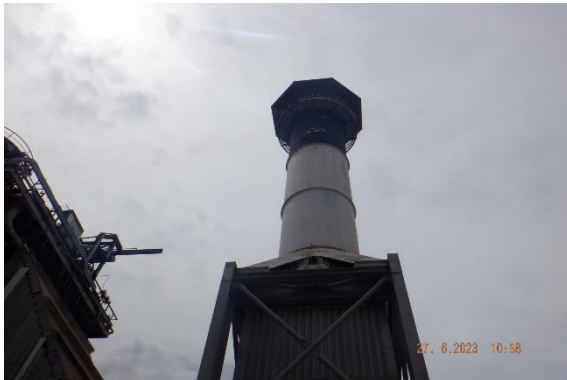
รูปที่ 2-1 ปล่องระบายอากาศเสียสูง 30 เมตร

1. คุณภาพอากาศ	- กำหนดลักษณะของปล่องระบายอากาศเสียสูง 30 เมตร	- ปล่องระบายอากาศเสีย	- บริษัทฯ ได้ดำเนินการตามมาตรการเรียบร้อยแล้ว	-	รูปที่ 2-1
	- ติดตั้งระบบควบคุมออกไซด์ของไนโตรเจนจากการเผาไหม้เชื้อเพลิง	- ระบบเผาไหม้เชื้อเพลิง	- บริษัทฯ ได้ดำเนินการติดตั้ง Dry Low NO _x Burner และเลือกใช้ก๊าซธรรมชาติ เป็นก๊าซเชื้อเพลิงเพื่อควบคุมออกไซด์ของไนโตรเจนจากการเผาไหม้แล้ว	-	-

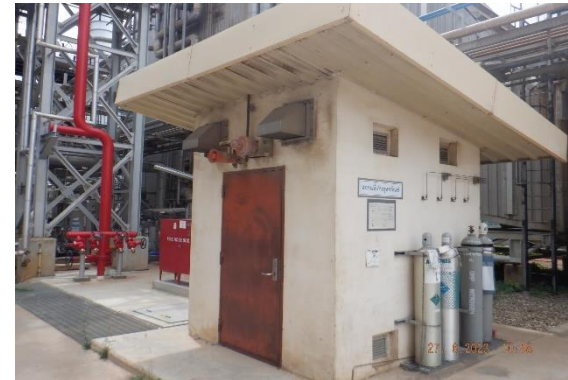
รูปที่ 2-2 ระบบตรวจสอบคุณภาพอากาศแบบต่อเนื่อง (CEMS)

- ออกแบบและติดตั้งระบบควบคุมไม่ให้ค่าความเข้มข้นก๊าซออกไซด์ของไนโตรเจนออกสู่บรรยากาศมากกว่า 49 ส่วนในล้านส่วนที่ 15% O ₂ หรือ 115 ส่วนในล้านส่วนที่ 7% O ₂	- ปล่องระบายอากาศเสีย	- บริษัทฯ ได้ดำเนินการติดตั้งระบบตรวจสอบคุณภาพอากาศแบบต่อเนื่อง (CEMS) เพื่อตรวจสอบค่าความเข้มข้นก๊าซออกไซด์ของไนโตรเจน และผลการติดตามตรวจสอบคุณภาพอากาศที่ระบายออกจากปล่องระหว่างเดือน ม.ค.-มี.ค. 66 พบว่ามีค่าอยู่ในเกณฑ์ค่าควบคุม 49 ส่วนในล้านส่วนที่ 15% O ₂ หรือ 115 ส่วนในล้านส่วนที่ 7% O ₂ สำหรับระหว่างเดือนเม.ย.-มิ.ย. 66 ไม่ได้ดำเนินการติดตามตรวจสอบ เนื่องจากบริษัท ไทยออยล์ จำกัด (มหาชน) ได้ทำการปิดระบบ (Shutdown) ตั้งแต่เดือนเมษายน พ.ศ. 2566 เป็นต้นไป ตั้งแสดงรายละเอียดไว้ในบทที่ 3 ดังแสดงรายละเอียดไว้ในบทที่ 3	-	รูปที่ 2-2

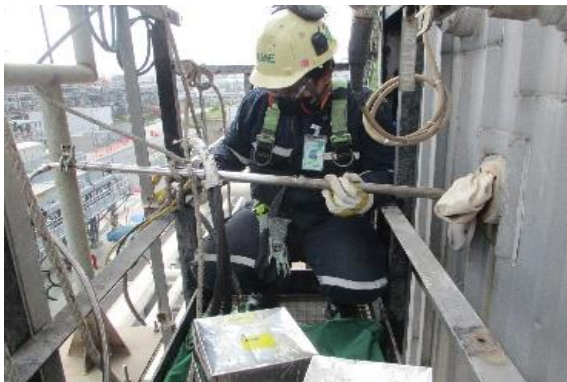
รูปที่ 2-3 การติดตามตรวจสอบคุณภาพอากาศจากปล่อง

1. คุณภาพอากาศ (ต่อ)	- ติดตามตรวจสอบคุณภาพอากาศจากปล่อง	- ปล่องระบายอากาศเสีย	- บริษัทฯ ได้ดำเนินการติดตามตรวจสอบคุณภาพอากาศที่ระบายออกจากปล่อง ประจำปี พ.ศ. 2566 ครั้งที่ 1 เมื่อวันที่ 16 มี.ค. 66 พบว่ามีค่าอยู่ในมาตรฐานและเกณฑ์ค่าควบคุมที่กำหนด สำหรับครั้งที่ 2 ในเดือนพฤษภาคม พ.ศ. 2566 ไม่ได้ดำเนินการติดตามตรวจสอบคุณภาพอากาศที่ระบายออกจากปล่อง B-4017 เนื่องจากบริษัท ไทยออยล์ จำกัด (มหาชน) ได้ทำการปิดระบบ (Shutdown) ตั้งแต่วันที่ 1 เมษายน พ.ศ. 2566 เป็นต้นไป ดังแสดงรายละเอียดไว้ในบทที่ 3	-	รูปที่ 2-3

2. คุณภาพอากาศที่ระบายออกจากปล่อง	- ปล่อง B-4017	- ก๊าซออกไซด์ของไนโตรเจน	ปีละ 2 ครั้ง	- ผลการติดตามตรวจสอบคุณภาพอากาศที่ระบายออกจากปล่อง ประจำปี พ.ศ. 2566 ครั้งที่ 1 เมื่อวันที่ 16 มี.ค. 66 พบว่ามีค่าอยู่ในมาตรฐานและเกณฑ์ค่าควบคุมที่กำหนด สำหรับครั้งที่ 2 ในเดือนพฤษภาคม พ.ศ. 2566 ไม่ได้ดำเนินการติดตามตรวจสอบคุณภาพอากาศที่ระบายออกจากปล่อง B-4017 เนื่องจากบริษัท ไทยออยล์ จำกัด (มหาชน) ได้ทำการปิดระบบ (Shutdown) ตั้งแต่วันที่ 1 เมษายน พ.ศ. 2566 เป็นต้นไป ดังแสดงรายละเอียดไว้ในบทที่ 3
			ตรวจสอบคุณภาพอากาศแบบต่อเนื่อง (CEMS)	- ผลการติดตามตรวจสอบก๊าซออกไซด์ของไนโตรเจนที่ระบายออกจากปล่องแบบต่อเนื่อง ระหว่างเดือน ม.ค.-มี.ค. 66 พบว่ามีค่าอยู่ในมาตรฐานที่กำหนด สำหรับระหว่างเดือนเม.ย.-มิ.ย. 66 ไม่ได้ดำเนินการติดตามตรวจสอบ เนื่องจากบริษัท ไทยออยล์ จำกัด (มหาชน) ได้ทำการปิดระบบ (Shutdown) ตั้งแต่วันที่ 1 เมษายน พ.ศ. 2566 เป็นต้นไป ดังแสดงรายละเอียดไว้ในบทที่ 3

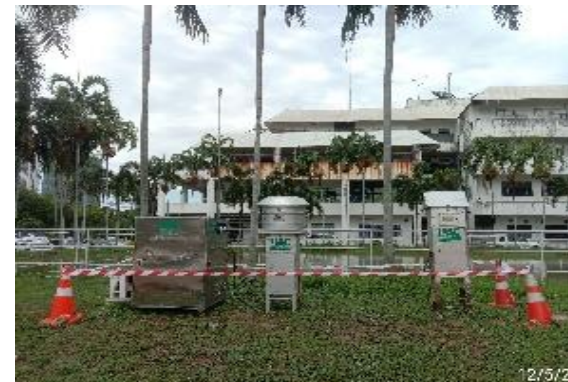
รูปที่ 2-4 การติดตามตรวจสอบคุณภาพอากาศในบรรยากาศ

- ติดตามตรวจสอบคุณภาพอากาศในบรรยากาศ	- สถานีวิจัยเกษตรครีธา - บ้านอ่าวอุดม - บ้านเขาพุ (บ้านปากทางอ่าวอุดม) - บ้านทุ่ง	- บริษัทฯ ได้ดำเนินการติดตามตรวจสอบคุณภาพอากาศในบรรยากาศ ประจำปี พ.ศ. 2566 ครั้งที่ 1 ระหว่างวันที่ 9-12 พ.ค. 66 พบว่าทุกดัชนีในทุกจุดติดตามตรวจสอบมีค่าอยู่ในมาตรฐานที่กำหนด ดังแสดงรายละเอียดไว้ในบทที่ 3	-	รูปที่ 2-4

สิ่งแวดล้อมที่ติดตามตรวจสอบ	จุดติดตามตรวจสอบ	ดัชนี	ความถี่	ผลการติดตามตรวจสอบ
1. คุณภาพอากาศในบรรยากาศ	1. สถานีวิจัยเกษตรศรีราชา 2. บ้านอ่าวอุดม 3. บ้านเขาพุ (บ้านปากทางอ่าวอุดม) 4. บ้านทุ่ง	1. ฝุ่นละอองขนาดเล็กไม่เกิน 10 ไมครอน 2. ก๊าซไนโตรเจนไดออกไซด์	ปีละ 2 ครั้ง (3 วันต่อเนื่อง)	- ผลการติดตามตรวจสอบคุณภาพอากาศในบรรยากาศ ครั้งที่ 1 ประจำปี พ.ศ. 2566 ระหว่างวันที่ 9-12 พ.ค. 66 พบว่าดัชนีที่ติดตามตรวจสอบทั้ง 4 จุด มีค่าอยู่ในมาตรฐานที่กำหนด ดังแสดงรายละเอียดไว้ในบทที่ 3

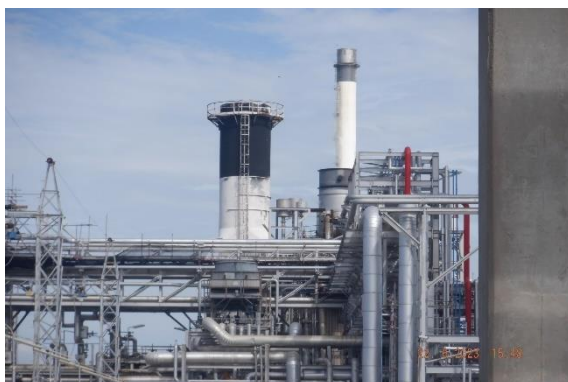
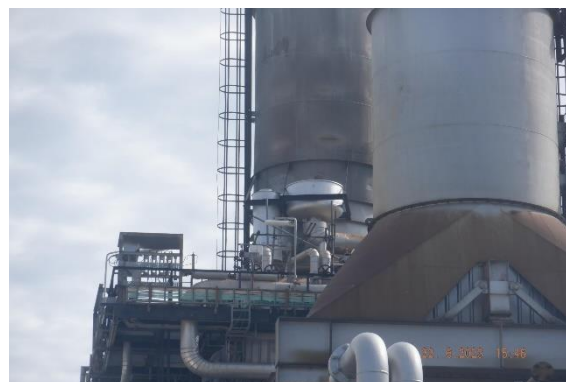
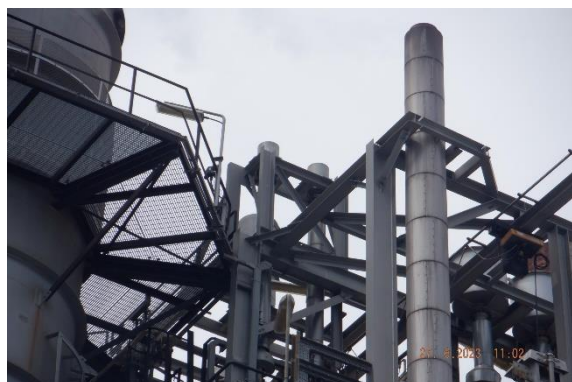
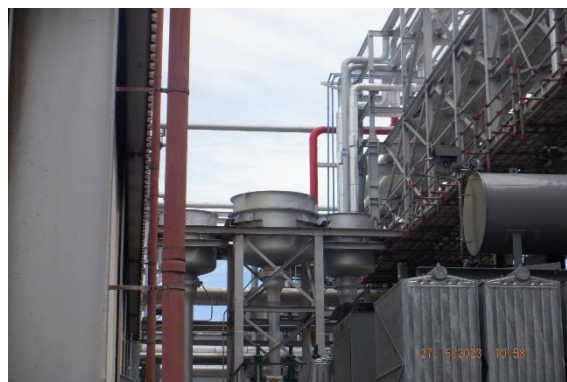
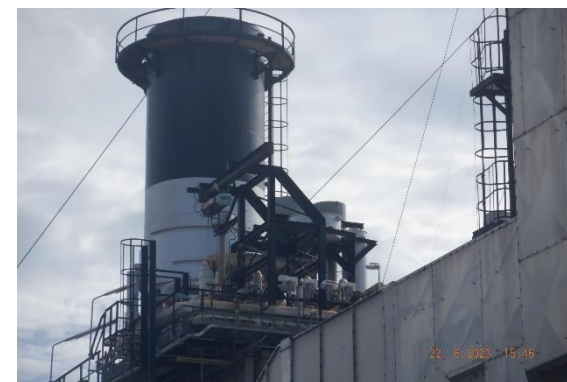
รูปที่ 2-8 โครงการติดตั้ง Silencers จำนวน 5 แห่ง

5. อาชีวอนามัยและความปลอดภัย	- ติดตั้ง Silencers	- บริเวณ Relief Valve จำนวน 5 แห่ง	- บริษัทฯ ดำเนินการติดตั้ง Silencers บริเวณ Relief Valve จำนวน 5 แห่ง เรียบร้อยแล้ว	-	รูปที่ 2-8

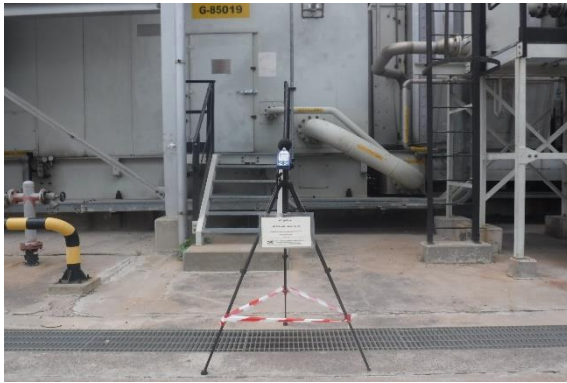
รูปที่ 2-9 การติดตามตรวจสอบระดับเสียง

- ตรวจวัดระดับความดังของเสียงบริเวณที่มีแหล่งกำเนิดเสียง	- บริเวณที่มีแหล่งกำเนิดเสียง	- บริษัทฯ ได้ดำเนินการติดตามตรวจสอบระดับเสียงเฉลี่ย 8 ชั่วโมง บริเวณ TP Area ประจำปี พ.ศ. 2566 ครั้งที่ 1 เมื่อวันที่ 14 มี.ค. 66 และครั้งที่ 2 เมื่อวันที่ 9 พ.ค. 66 ซึ่งผลการติดตามตรวจสอบมีค่าอยู่ในมาตรฐานที่กำหนด ดังแสดงรายละเอียดไว้ในบทที่ 4	-	รูปที่ 2-9

สิ่งแวดล้อมที่ติดตามตรวจสอบ	จุดที่ติดตามตรวจสอบ	ดัชนี	ความถี่	ผลการติดตามตรวจสอบ
6. อาชีวอนามัยและความปลอดภัย 6.1 เสียง	- แหล่งกำเนิดของเสียง	- ระดับเสียงเฉลี่ย	ปีละ 4 ครั้ง	- ผลการติดตามตรวจสอบระดับเสียง ประจำปี พ.ศ. 2566 บริเวณ TP Area จำนวน 1 จุด ได้ดำเนินการติดตามตรวจสอบครั้งที่ 1 เมื่อวันที่ 14 มี.ค. 66 และครั้งที่ 2 เมื่อวันที่ 9 พ.ค. 66 พบว่าระดับเสียงเฉลี่ย 8 ชั่วโมง มีค่าอยู่ในมาตรฐานที่กำหนด ดังแสดงรายละเอียดไว้ในบทที่ 4

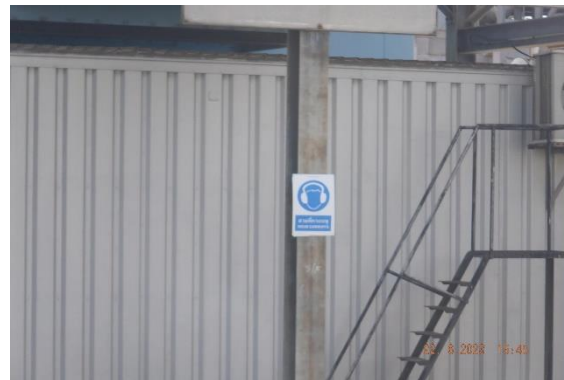
รูปที่ 2-11 ป้ายเตือนให้สวมปลั๊กอุดหู (Ear Plugs) หรือที่ครอบหู (Ear Muffs)

- ในบริเวณที่มีเสียงดัง ติดป้ายสัญลักษณ์เตือนเพื่อให้พนักงานสวมปลั๊กอุดหู (Ear plugs) หรือครอบหู (Ear muffs) ตามความเหมาะสม	- บริเวณที่มีแหล่งกำเนิดเสียง	- บริษัทฯ ดำเนินการติดป้ายสัญลักษณ์เตือนเพื่อให้พนักงานสวมปลั๊กอุดหู (Ear plugs) หรือครอบหู (Ear muffs) ในบริเวณที่มีเสียงดัง ตามมาตรการที่กำหนดไว้	-	รูปที่ 2-11

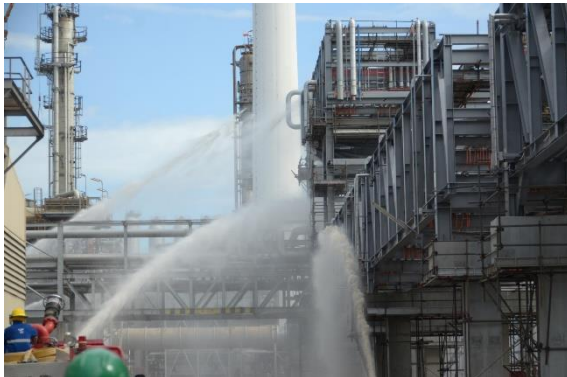
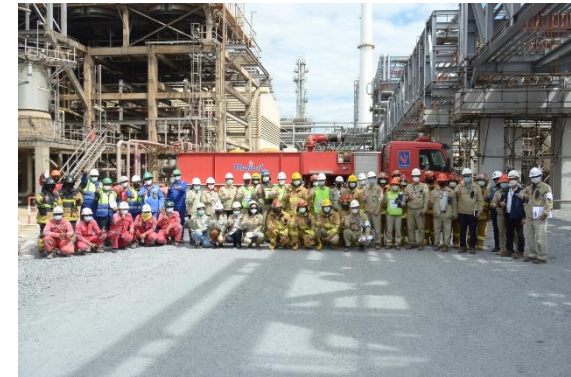
รูปที่ 2-12 การฝึกซ้อมแผนฉุกเฉิน

- ประสานแผนป้องกันและระงับอัคคีภัยของโครงการกับโรงกลั่นน้ำมันไทยออยล์	- ภายในโครงการ	- บริษัทฯ ได้ดำเนินการตามแผนป้องกันและระงับอัคคีภัย	-	รูปที่ 2-12 และ ภาคผนวก ฉ5

- จัดให้มีการฝึกซ้อมตามแผนฉุกเฉินเป็นระยะๆ เพื่อหาข้อบกพร่องและปรับปรุงให้มีประสิทธิภาพยิ่งขึ้น	- ภายในโครงการ	- บริษัทฯ ได้ดำเนินการตามแผนป้องกันและระงับอัคคีภัย โดยในปี พ.ศ. 2566 มีแผนดำเนินการฝึกซ้อมในเดือนพฤศจิกายน พ.ศ. 2566	-	รูปที่ 2-12 และ ภาคผนวก ฉ5

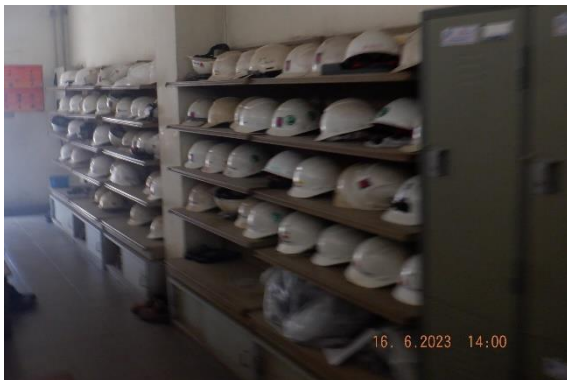
รูปที่ 2-13 อุปกรณ์ด้านความปลอดภัย

- จัดกิจกรรมและจัดหาอุปกรณ์ด้านความปลอดภัย ของโครงการผลิตไฟฟ้าขนาดเล็ก โดยให้สอดคล้อง กับนโยบายและแผนงานด้านอาชีวอนามัยและ ความปลอดภัยที่กำหนดไว้	- ภายในโครงการ	- บริษัทฯ มีการจัดหาอุปกรณ์ความปลอดภัยให้พนักงาน รวมทั้งจัดกิจกรรมสัปดาห์ความปลอดภัย โดยให้ สอดคล้องกับนโยบายและแผนงานด้านอาชีวอนามัย และความปลอดภัยที่กำหนดไว้	-	รูปที่ 2-13 ถึงรูปที่ 2-14
