บทที่ 2

การดำเนินการตามมาตรการป้องกันและแก้ไขผลกระทบสิ่งแวดล้อม และมาตรการติดตามตรวจสอบผลกระทบสิ่งแวดล้อม

ผลการตรวจสอบการปฏิบัติตามมาตรการป้องกันและแก้ไขผลกระทบสิ่งแวดล้อม โครงการทำเหมืองแร่หินอุตสาหกรรมชนิดหินปูน เพื่ออุตสาหกรรมก่อสร้างและแร่โดโลไมต์ ประทานบัตรเลขที่ 33965/16443 ของบริษัท สีนากาญจน์รุ่งเรือง จำกัด ตั้งอยู่ที่หมู่ที่ 2 ตำบลปากแพรก อำเภอเมือง จังหวัดกาญจนบุรี ตามที่กำหนดโดยสำนักบริหารสิ่งแวดล้อม กรมอุตสาหกรรมพื้นฐานและการเหมืองแร่ พบว่า ทางโครงการได้มีการปฏิบัติตามมาตรการที่กำหนดส่วนใหญ่ครบถ้วนถูกต้อง มีรายละเอียดการตรวจสอบการปฏิบัติตามมาตรการดังตารางที่ 2-1 ถึงตารางที่ 2-3 และภาพที่ 2-1 ถึงภาพที่ 2-22 ดังนี้

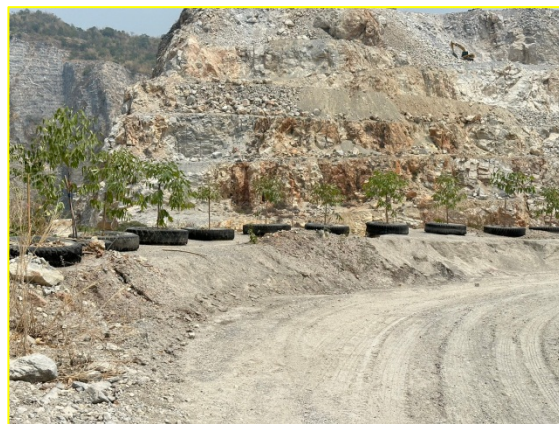
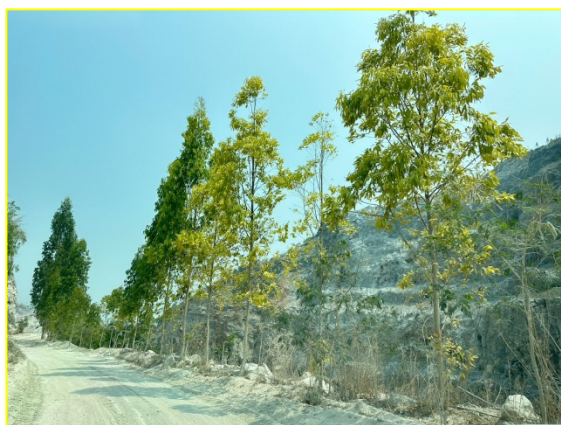
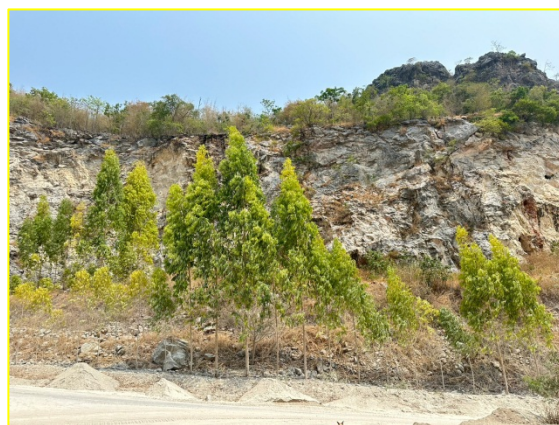
ภาพที่ 2-2 การปลูกต้นไม้เพื่อฟื้นฟูพื้นที่ที่ผ่านการทำเหมือง

ภาพที่ 2-2 (ต่อ) การปลูกต้นไม้เพื่อฟื้นฟูพื้นที่ที่ผ่านการทำเหมือง

7. ให้ดำเนินการฟื้นฟูสภาพพื้นที่ทำเหมืองบริเวณที่ผ่านการทำเหมืองแร่ ตามแผนฟื้นฟูพื้นที่จากการทำเหมืองแร่ของโครงการอย่างเคร่งครัด พร้อมทั้งรายงานผลการดำเนินงานให้สำนักงานนโยบายและแผนทรัพยากรธรรมชาติและสิ่งแวดล้อมและกรมอุตสาหกรรมพื้นฐานและการเหมืองแร่ทราบทุก 1 ปี นับจากวันที่ได้รับอนุญาตประทานบัตร	- พื้นที่ที่สิ้นสุดการทำเหมืองได้ดำเนินการฟื้นฟูโดยจะทำการปลูกต้นไม้โตเร็ว เช่น ยูคาลิปตัส กระถินณรงค์ นนทรี ประดู่ มะค่าโมง และมะค่าแต้ เป็นต้น รวมถึงจัดทำรายงานแผนฟื้นฟูเพื่อเสนอต่อสำนักงานนโยบายและแผนทรัพยากรธรรมชาติและสิ่งแวดล้อมและกรมอุตสาหกรรมพื้นฐานและการเหมืองแร่ทราบต่อไป ดังภาพที่ 2-2 และ เอกสารแนบ 3	-

<p>4.5 ทักษะนิยภาพ</p> <p>- ให้ดำเนินการฟื้นฟูสภาพพื้นที่ที่ผ่านการทำเหมืองตามแผนฟื้นฟูพื้นที่จากการทำเหมืองแร่ที่กำหนดไว้อย่างเคร่งครัด โดยนำแนวทางการปรับปรุงทัศนียภาพการทำเหมืองบริเวณเหมืองหน้าเมืองกาญจนบุรี เพื่อปรับปรุงสภาพภูมิทัศน์ให้ สอดคล้องกับพื้นที่ข้างเคียง และสามารถใช้ประโยชน์พื้นที่ในด้านอื่นๆ ที่เหมาะสมต่อไป</p>	- พื้นที่ที่สิ้นสุดการทำเหมืองได้ดำเนินการฟื้นฟูตามแผนฟื้นฟูพื้นที่จากการทำเหมืองแร่ที่กำหนดไว้อย่างเคร่งครัดโดยจะทำการปลูกต้นไม้โตเร็ว เช่น ยูคาลิปตัส กระถินณรงค์ นนทรี ประดู่ มะค่าโมง และมะค่าแต้ เป็นต้น ดังภาพที่ 2-2 และ เอกสารแนบ 3	-

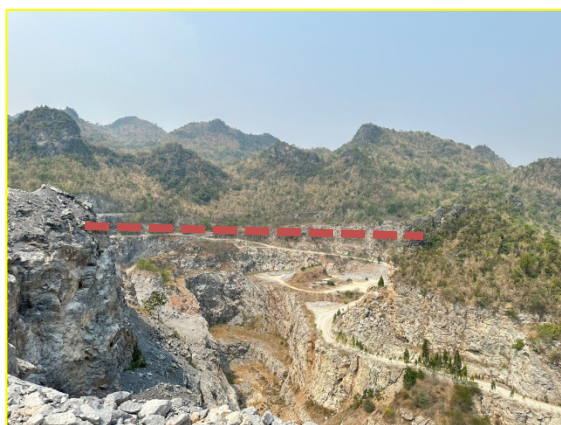
ภาพที่ 2-3 ขอบเขตพื้นที่แนวกันชน (Buffer Zone)

2. ให้กันเขตพื้นที่เว้นไม่ทำเหมืองในระยะ 10 เมตร รอบแนวคำขอประทานบัตรและประทานบัตร เพื่อเป็นแนวกันเขตพื้นที่โครงการและเว้นพื้นที่ไม่ทำเหมืองทางทิศเหนือของโครงการไว้เป็นแนวกันชน (Buffer Zone) เพื่อป้องกันผลกระทบด้านทัศนียภาพที่ระดับ+90 เมตร จากระดับน้ำทะเลปานกลาง	- วิศวกรของโครงการได้กำหนดขอบเขตพื้นที่เว้นการทำเหมือง 10 เมตรโดยรอบโครงการเพื่อเป็นพื้นที่แนวกันชน (Buffer Zone) และโดยเฉพาะในพื้นที่เว้นการทำเหมืองด้านทิศเหนือ จะพยายามรักษาสภาพพื้นที่ป่าไม้และภูเขาไว้เพื่อป้องกันผลกระทบด้านทัศนียภาพ ดังภาพที่ 2-3	-

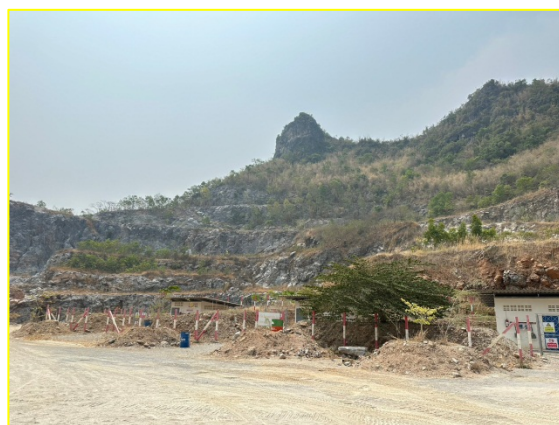
ภาพที่ 2-4 การทำเหมืองแบบขั้นบันได

3. กำหนดให้ออกแบบหน้าเหมืองในลักษณะเป็นขั้นบันได โดยจะมีความสูงขั้นบันไดไม่เกิน 10 เมตร และกว้างขั้นบันไดไม่น้อยกว่า 5.8 เมตร และควบคุมความลาดชันทั้งหมด (Overall Slope) ไม่เกิน 60 องศา พร้อมทั้งตรวจสอบสภาพหน้าเหมืองให้อยู่ในสภาพที่ปลอดภัยจากการพังทลายก่อนเข้าปฏิบัติงานในแต่ละวัน	- เปิดหน้าเหมืองในลักษณะเป็นขั้นบันไดตามข้อกำหนด และมีวิศวกรคอยตรวจเช็คเสถียรภาพไม่ให้เกิดการพังทลายของหน้าเหมือง ดังภาพที่ 2-4	-

2.ให้เปิดหน้าเหมืองในลักษณะขั้นบันได โดยให้แต่ละขั้นมีความสูงขั้นบันไดสุดท้ายไม่เกิน 10 เมตร และมีความกว้างขั้นบันไดสุดท้ายไม่น้อยกว่า 5.8 เมตร และต้องควบคุมความลาดชันทั้งหมด (Overall Slope) ไม่ให้เกิน 60 องศา เพื่อป้องกันมิให้เกิดการพังถล่มหรือการร่วงหล่นของดินและเศษหิน ซึ่งทำให้บริเวณหน้าเหมืองมีสภาพที่ปลอดภัยอยู่เสมอ	- เปิดหน้าเหมืองในลักษณะเป็นขั้นบันได และมีวิศวกรคอยตรวจเช็คเสถียรภาพไม่ให้เกิดการพังทลายของหน้าเหมือง ดังภาพที่ 2-4	-

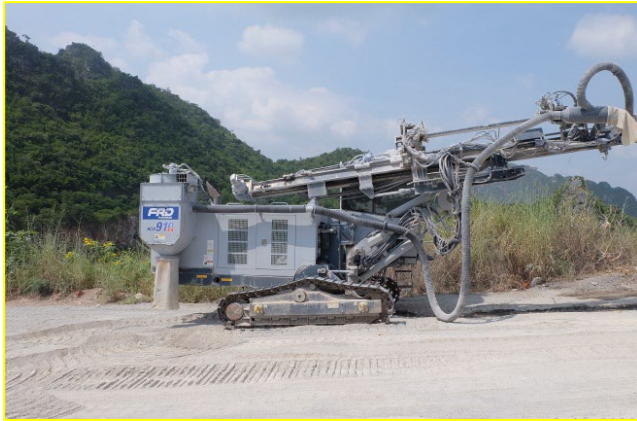
ภาพที่ 2-8 เครื่องเจาะรูระเบิดที่มีถังดักฝุ่นบริเวณหัวเจาะ

2. การเจาะระเบิดจะต้องติดตั้งเครื่องมือดูดฝุ่นที่บริเวณหัวเจาะพร้อมทั้งมีถังพักฝุ่นเพื่อป้องกันการฟุ้งกระจายของฝุ่นละอองในบรรยากาศ	- เครื่องมือที่ใช้ในการเจาะระเบิดมีการติดตั้งเครื่องมือดูดฝุ่นที่บริเวณหัวเจาะพร้อมทั้งมีถังพักฝุ่นเพื่อป้องกันการฟุ้งกระจายของฝุ่นละอองในบรรยากาศ ดังภาพที่ 2-8	-

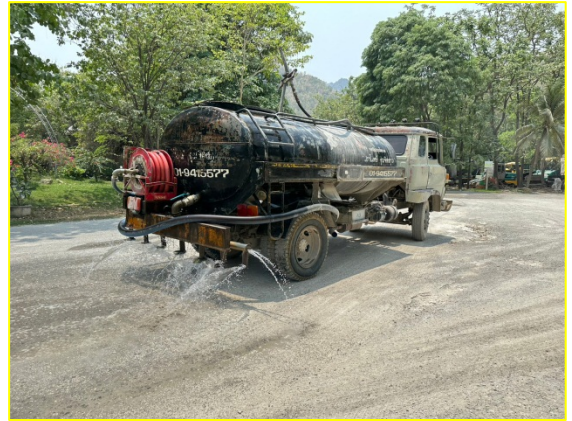
ภาพที่ 2-9 การฉีดพรมน้ำบริเวณเส้นทางลำเลียงขนส่งแร่

3. จัดให้มีรถบรรทุกน้ำคอยฉีดพรมน้ำที่บริเวณหน้าเหมืองเส้นทางลำเลียงขนส่งแร่ บริเวณพื้นที่โรงโม่หิน และลานกองแร่ให้ชุ่มชื้นอยู่เสมอ เพื่อป้องกันและลดการฟุ้งกระจายของฝุ่นละออง	- ทางโครงการ จัดให้มีรถบรรทุกน้ำคอยฉีดพรมน้ำบริเวณเส้นทางลำเลียงขนส่งแร่และพื้นที่โรงโม่หินให้ชุ่มชื้นอยู่เสมอ เพื่อป้องกันและลดการฟุ้งกระจายของฝุ่นละออง ดังภาพที่ 2-9	-

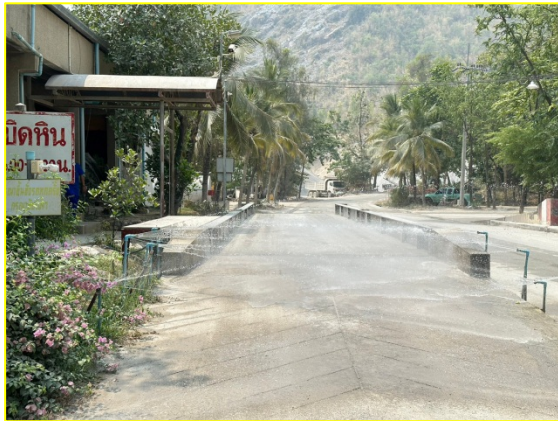
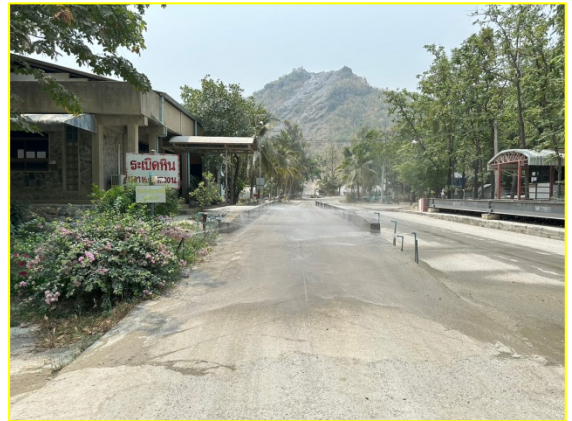
ภาพที่ 2-10 ระบบล้างล้อรถบรรทุกก่อนออกจากพื้นที่โครงการ

5. ให้ดูแลระบบบ่อล้างล้อ และระบบสเปรย์น้ำบริเวณพื้นที่โรงโม่หินให้อยู่ในสภาพที่ใช้งานได้อย่างมีประสิทธิภาพอยู่เสมอ โดยรถบรรทุกทุกคันจะต้องล้างล้อก่อนออกจากโรงโม่หิน	- ทำการติดตั้งระบบล้างล้อรถไว้ด้านหน้าโครงการเพื่อให้รถบรรทุกทุกคันจะต้องล้างล้อ ก่อนออกจากโรงโม่หิน ดังภาพที่ 2-10	-

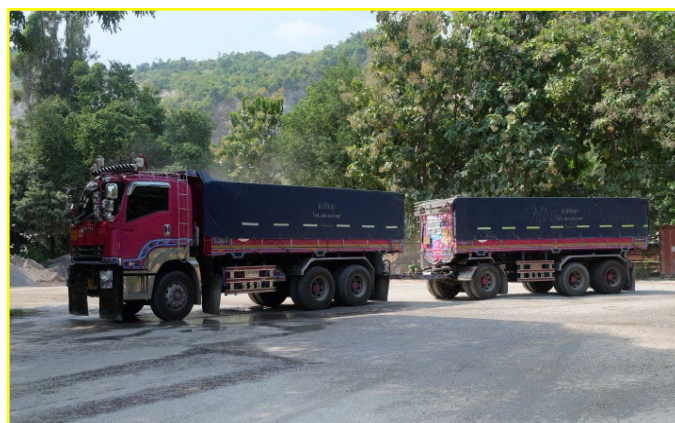
ภาพที่ 2-11 รถบรรทุกปิดคลุมผ้าใบ

6. การขนส่งแร่ออกสู่เส้นทางสาธารณะทุกครั้ง จะต้องใช้ผ้าใบคลุมรถบรรทุก เพื่อป้องกันการรบกวนของแร่ และการฟุ้งกระจายของฝุ่นแร่ก่อนออกสู่เส้นทางสาธารณะทุกครั้ง ดังภาพที่ 2-11	- กำชับให้รถบรรทุกทุกคันใช้ผ้าใบคลุมรถบรรทุก เพื่อป้องกันการรบกวนของแร่ และการฟุ้งกระจายของฝุ่นแร่ก่อนออกสู่เส้นทางสาธารณะทุกครั้ง ดังภาพที่ 2-11	-

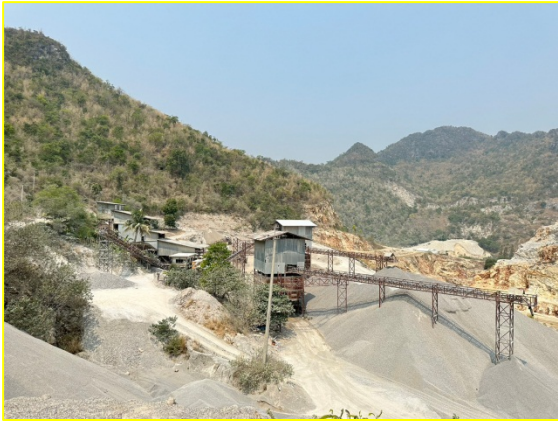
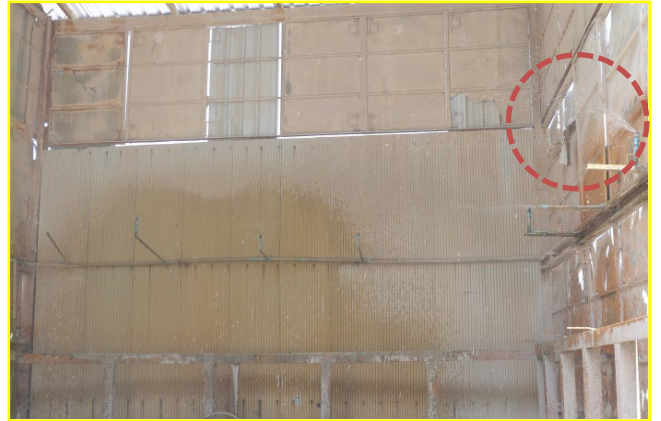
ภาพที่ 2-12 โรงโม่หินของโครงการปิดคลุม 3 ด้าน และการฉีดสเปรย์น้ำบริเวณปากโรงโม่

7. ให้ดูแลรักษาและปรับปรุงระบบป้องกันผลกระทบสิ่งแวดล้อมของโรงโม่หินให้เป็นไปตามประกาศกรมอุตสาหกรรมพื้นฐานและการเหมืองแร่เมื่อวันที่ 12 มกราคม พ.ศ.2548 เรื่อง ให้โรงโม่หินหรือย่อยหินมีระบบป้องกันผลกระทบสิ่งแวดล้อม	- โรงโม่หินของโครงการมีระบบบำรุงรักษาระบบป้องกันกำจัดฝุ่น พร้อมทั้งมีการปิดคลุมตัวอาคารทั้ง 3 ด้าน และติดตั้งเครื่องฉีดสเปรย์น้ำบริเวณปากโรงโม่เพื่อป้องกันผลกระทบที่จะเกิดจากฝุ่นละอองตามประกาศกรมอุตสาหกรรมพื้นฐานและการเหมืองแร่เมื่อวันที่ 12 มกราคม พ.ศ.2548 เรื่อง ให้โรงโม่หินหรือย่อยหินมีระบบป้องกันผลกระทบสิ่งแวดล้อม ดังภาพที่ 2-12	-

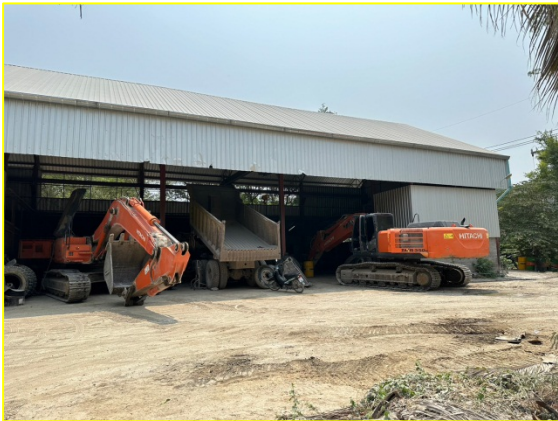
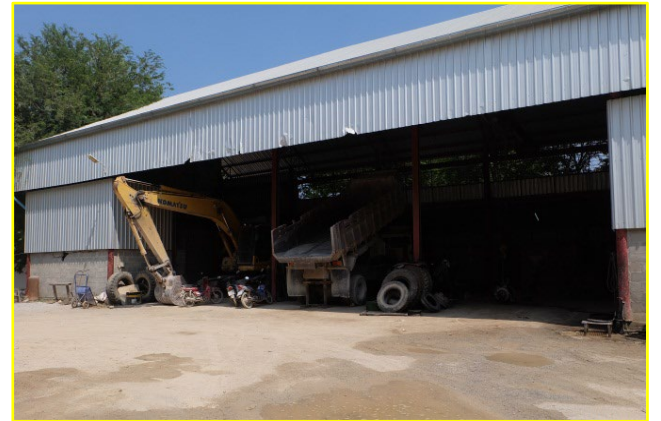
ภาพที่ 2-13 โรงซ่อมบำรุงของโครงการ

มาตรการป้องกันและแก้ไขผลกระทบสิ่งแวดล้อม	ผลการการปฏิบัติตามมาตรการฯ	ปัญหาอุปสรรคที่ไม่สามารถปฏิบัติตามมาตรการและแนวทางแก้ไข
1.3 ระดับเสียงแรงสั่นสะเทือน และหินปลิว 1.ให้ดูแลรักษาสภาพเครื่องจักรและอุปกรณ์ต่างๆ ให้อยู่ในสภาพที่สมบูรณ์สามารถใช้งานได้ตามปกติ เพื่อลดระดับเสียงจากการทำงานของเครื่องจักรต่างๆ	- จัดให้มีโรงซ่อมบำรุงเพื่อดูแลรักษาสภาพเครื่องจักรและอุปกรณ์ต่างๆ ให้อยู่ในสภาพที่สมบูรณ์สามารถใช้งานได้ตามปกติอย่างสม่ำเสมอ ดังภาพ 2-13	-

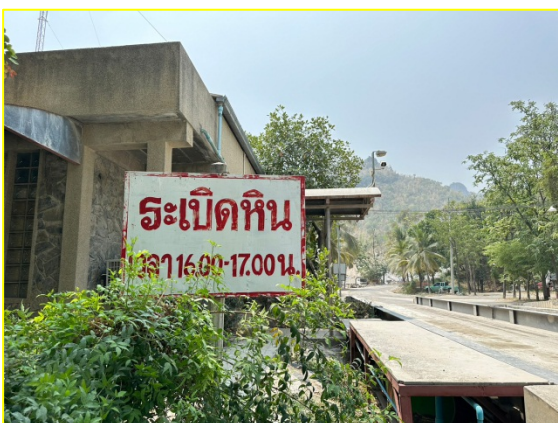
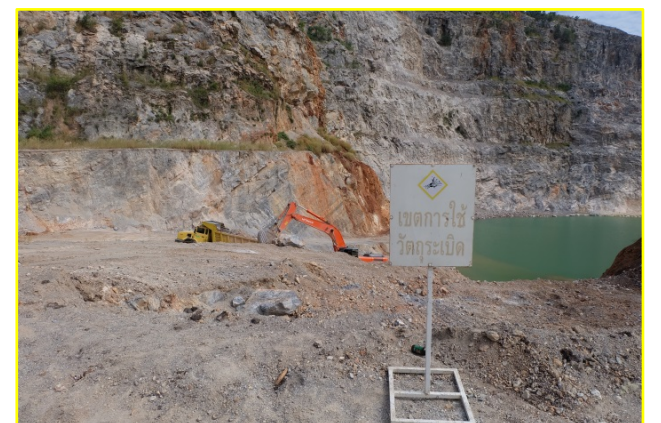
ภาพที่ 2-14 ป้ายเตือนเวลาระเบิดหน้าเหมือง และป้ายเตือนเขตการใช้วัตถุระเบิด

3.3 ให้จัดทำบันทึกหรือรายงานการเจาะระเบิดไว้ตรวจสอบทุกครั้ง เพื่อใช้เป็นข้อมูลประกอบการวางแผนเจาะระเบิดในครั้งต่อไป 3.4 กำหนดให้ทำการระเบิดไม่เกินวันละ 1 ครั้ง ในช่วงเวลา 16.00-17.00 น. และให้ดูแลป้ายเตือนเขตการใช้วัตถุระเบิด พร้อมป้ายแสดงเวลาในการระเบิดให้อยู่ในสภาพดีอยู่เสมอ	- จัดทำรายงานการใช้วัตถุระเบิดเป็นประจำทุกเดือน เอกสารแนบ 5 - ทำการระเบิดในช่วงเวลาที่มาตรการกำหนด คือ ระหว่างเวลา 16:00-17:00 น. มีป้ายเตือนเขตการใช้วัตถุระเบิดและป้ายแจ้งเวลาระเบิดหน้าเหมืองไว้อย่างชัดเจน ดังภาพที่ 2-14	-

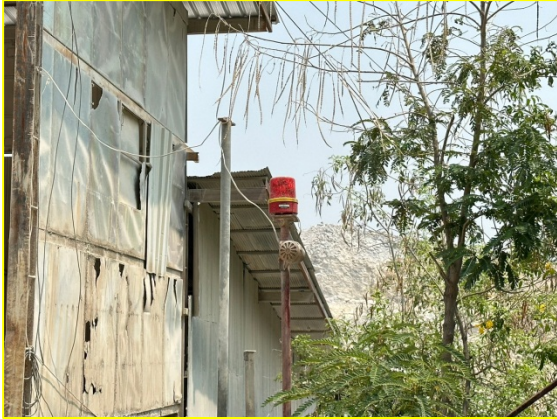
ภาพที่ 2-15 ไซเรนแจ้งเตือนก่อนการระเบิด

3.5 ก่อนการระเบิดทุกครั้งจะต้องให้มีพนักงานตรวจสอบการใช้เส้นทางสาธารณะและพื้นที่ใกล้เคียง และอยู่ห่างจากหน้าระเบิดไม่น้อยกว่า 100 เมตร และเปิดสัญญาณเสียงเตือนให้ได้ยินในระยะรัศมี 500 เมตร โดยจะดำเนินการเปิดสัญญาณเสียงแจ้งเตือนก่อนการระเบิดประมาณ 5 นาที	- ปฏิบัติตามมาตรการกำหนด จัดให้มีพนักงานตรวจสอบการใช้เส้นทางสาธารณะและพื้นที่ใกล้เคียงก่อนทำการระเบิด รวมทั้งมีการติดตั้งไซเรนเพื่อเปิดสัญญาณเสียงแจ้งเตือนก่อนการระเบิด ดังภาพที่ 2-15	-

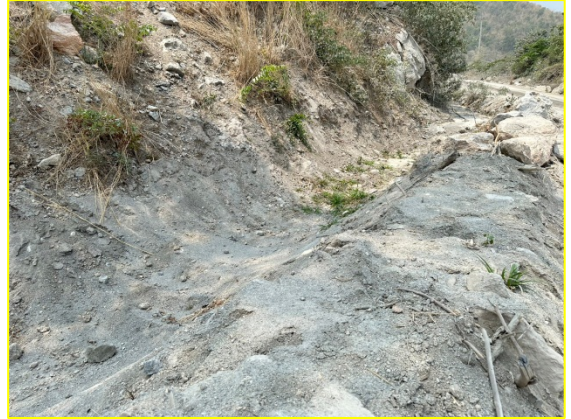
ภาพที่ 2-16 คูระบายน้ำ

2.ให้ตรวจสอบและปรับปรุงสภาพขอบบ่อดักตะกอน ให้สามารถใช้งานหรือรองรับน้ำได้ดีอยู่เสมอ โดยการตรวจสอบและขุดลอกตะกอนดินออกจากบ่อดักตะกอนปีละ 1 ครั้ง	- ทางโครงการคอยตรวจสอบและปรับปรุงสภาพขอบบ่อดักตะกอน และระบายน้ำให้สามารถใช้งานหรือรองรับน้ำได้ดีอยู่เสมอ ดังภาพที่ 2-16	-

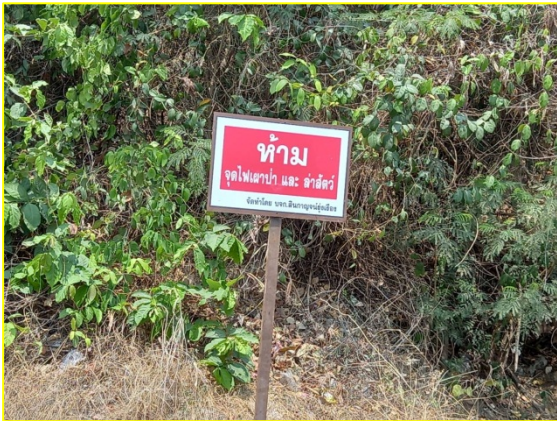
ภาพที่ 2-17 ป้ายเตือนห้ามจุดไฟเผาป่า และห้ามล่าสัตว์ป่า

5.ให้ติดป้ายเตือน “ห้ามจุดไฟเผาป่า” และ “ห้ามล่าสัตว์ป่า” ในบริเวณพื้นที่ที่มองเห็นได้ชัดเจนทั้งในพื้นที่โครงการและบริเวณใกล้เคียง รวมถึงดูแลให้พนักงานปฏิบัติตามอย่างเคร่งครัด	- มีการติดป้ายเตือน “ห้ามจุดไฟเผาป่า” และ “ห้ามล่าสัตว์ป่า” ในบริเวณพื้นที่ที่มองเห็นได้ชัดเจนทั้งในพื้นที่โครงการและบริเวณใกล้เคียง รวมถึงดูแลให้พนักงานปฏิบัติตามอย่างเคร่งครัด ดังภาพที่ 2-17	-

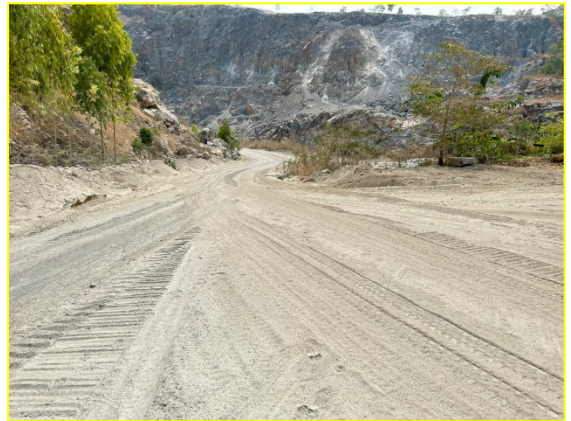
ภาพที่ 2-18 สภาพเส้นทางการขนส่งแร่

3.ให้ดูแลรักษาเส้นทางขนส่งแร่ช่วงจากพื้นที่โครงการถึงโรงโม่หิน ให้อยู่ในสภาพพร้อมใช้งานได้ดีอยู่เสมอ หากเกิดการชำรุดเสียหาย ทางโครงการต้องซ่อมแซมโดยปรับปรุงเส้นทางดังกล่าวทันที	- ทางโครงการได้จัดให้มีเจ้าหน้าที่คอยดูแลรักษาเส้นทางขนส่งแร่ช่วงจากพื้นที่โครงการถึงโรงโม่หิน ให้อยู่ในสภาพพร้อมใช้งานได้ดีอยู่เสมอและหากเกิดการชำรุดเสียหาย ทางโครงการต้องซ่อมแซมโดยปรับปรุงเส้นทางดังกล่าวทันที ดังภาพที่ 2-18	-

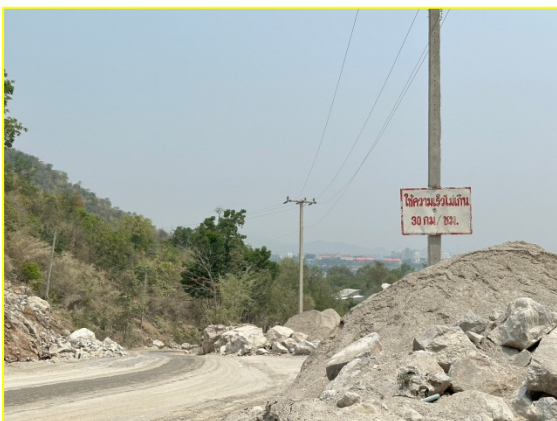
ภาพที่ 2-19 ป้ายควบคุมความเร็ว

6. กำหนดให้ใช้ความเร็วรถในการขนส่งแร่ไม่เกิน 30 กิโลเมตร/ชั่วโมง โดยการติดตั้งป้ายเตือนไว้ริมเส้นทางขนส่ง และบริเวณช่วงที่ผ่านชุมชนให้เห็นอย่างชัดเจน รวมทั้งให้หลีกเลี่ยงการขนส่งแร่ในช่วงเช้า และช่วงเย็นที่มีนักเรียนไป-กลับโรงเรียน	- มีการกำหนดการใช้ความเร็วรถในการขนส่งไม่เกิน 30 กิโลเมตร/ชั่วโมง โดยการติดตั้งป้ายเตือนไว้ริมเส้นทางขนส่งให้เห็นอย่างชัดเจน รวมทั้งกำชับคนขับรถขนส่งแร่ให้หลีกเลี่ยงการขนส่งแร่ในช่วงเช้า และช่วงเย็นที่มีนักเรียนไป-กลับโรงเรียน ดังภาพที่ 2-19	-

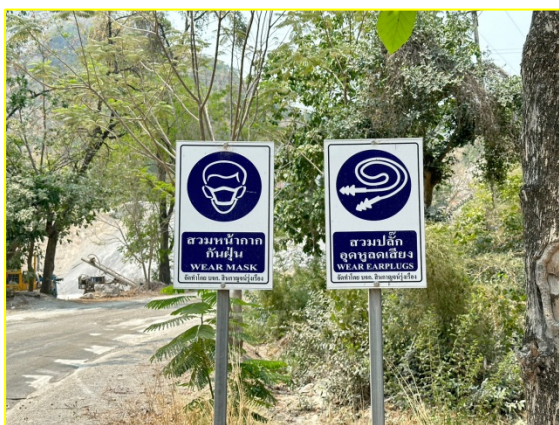
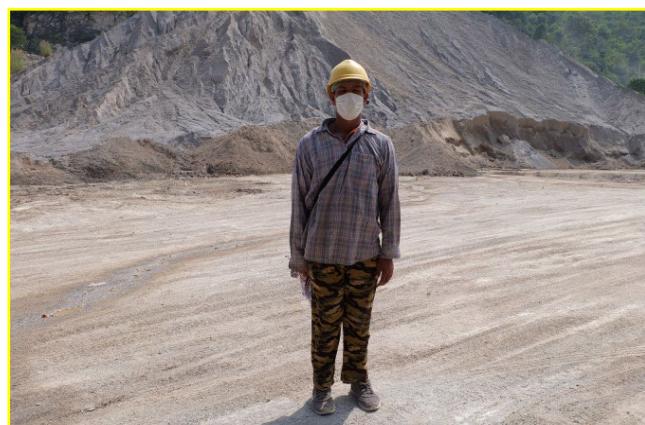
ภาพที่ 2-21 ป้ายเตือนให้ใส่อุปกรณ์ป้องกันเสียงดังและฝุ่นละออง และพนักงานแต่งกายเรียบร้อย

มาตรการป้องกันและแก้ไขผลกระทบสิ่งแวดล้อม	ผลการการปฏิบัติตามมาตรการฯ	ปัญหาอุปสรรคที่ไม่สามารถปฏิบัติตามมาตรการและแนวทางแก้ไข
<p>4.3 อาชีวอนามัย และความปลอดภัย</p> <p>1.ให้มีการฝึกอบรมเกี่ยวกับข้อบังคับและคู่มือว่าด้วยความปลอดภัยในการทำงาน ให้กับพนักงานใหม่หรือพนักงานที่มีการเปลี่ยนหน้าที่การทำงานเพื่อให้พนักงานสามารถปฏิบัติหน้าที่ได้อย่างถูกต้องและปลอดภัย ตลอดจนแจ้งให้ทราบถึงข้อมูลเกี่ยวกับอันตรายและวิธีป้องกันอันตรายที่อาจเกิดขึ้นจากการทำงานให้ทราบก่อนปฏิบัติงานตลอดจนให้อบรมพนักงานถึงวิธีการทำงานของเครื่องจักรกลแต่ละชนิดและอุปกรณ์แต่ละประเภทหรือเมื่อมีการเปลี่ยนแปลงเครื่องจักรใหม่ จนมั่นใจว่าพนักงานสามารถทำงานได้อย่างปลอดภัย</p>	<p>- ปฏิบัติตามมาตรการกำหนด</p>	-
<p>2.ให้จัดทำป้ายมาตรการ/นโยบายด้านความปลอดภัย และนโยบายด้านสิ่งแวดล้อม ตลอดจนป้ายเตือนให้ใส่อุปกรณ์ป้องกันเสียงดังและฝุ่นละออง เป็นต้น เพื่อให้พนักงานได้มองเห็นชัดเจนก่อนที่จะเข้าไปบริเวณพื้นที่เหมืองแร่ และพื้นที่เสี่ยงของโครงการ และใช้เป็นแนวทางในการปฏิบัติของพนักงานก่อนเข้าพื้นที่ดังกล่าว โดยพนักงานต้องมีการสวมอุปกรณ์ป้องกันอันตรายตลอดระยะเวลาการทำงานในบริเวณพื้นที่ดังกล่าว</p>	<p>- มีการจัดทำป้ายเตือนให้ใส่อุปกรณ์ป้องกันเสียงดังและฝุ่นละอองก่อนจะเข้าไปบริเวณพื้นที่เหมืองแร่ และพื้นที่เสี่ยงของโครงการ รวมทั้งกำชับให้พนักงานสวมอุปกรณ์ป้องกันอันตรายตลอดระยะเวลาการทำงานในบริเวณพื้นที่ดังกล่าว ดังภาพที่ 2-21</p>	-

<p>3.ให้จัดหาอุปกรณ์ป้องกันอันตรายส่วนบุคคลที่ได้มาตรฐานตามประกาศกรมสวัสดิการและคุ้มครองแรงงานกำหนด โดยให้เหมาะสมกับชนิดหรือประเภทของงานที่พนักงานปฏิบัติได้แก่ ปลั๊กอุดหู (Earplugs) ซึ่งมีค่าการลดเสียง (Noise Reduction Rating, NRR) เท่ากับ 33 เดซิเบล หน้ากากฝุ่นละออง แว่นตานิรภัย หมวกนิรภัย และรองเท้านิรภัย และเพื่อลดการสัมผัสเสียงดังในขณะทำงานให้พนักงานปฏิบัติ ดังนี้</p> <p>3.1 ให้พนักงานที่ปฏิบัติงานกับรถแบคโฮสวมใส่อุปกรณ์ป้องกัน ได้แก่ ปลั๊กอุดหู (Earplugs)</p> <p>3.2 ให้พนักงานที่ปฏิบัติงานกับรถขุดเจาะระเบิดสวมใส่อุปกรณ์ป้องกัน ได้แก่ ปลั๊กอุดหู (Earplugs)</p> <p>3.3 ให้พนักงานที่ปฏิบัติงานกับรถบรรทุกสวมใส่อุปกรณ์ป้องกัน ได้แก่ ปลั๊กอุดหู (Earplugs)</p> <p>3.4 ให้พนักงานที่ปฏิบัติงานในบริเวณโรงโม่หินสวมใส่อุปกรณ์ป้องกัน ได้แก่ ปลั๊กอุดหู (Earplugs)</p>	<p>- ทางโครงการจัดให้มีอุปกรณ์ป้องกันอันตรายส่วนบุคคลที่ได้มาตรฐานตามประกาศกรมสวัสดิการและคุ้มครองแรงงานกำหนดและกำชับให้พนักงานทุกคนสวมใส่อุปกรณ์ป้องกันเสียงดังและฝุ่นละอองตลอดระยะเวลาการทำงานในบริเวณพื้นที่ดังกล่าว ดังภาพที่ 2-21</p>	-

มาตรการป้องกันและแก้ไขผลกระทบสิ่งแวดล้อม	ผลการการปฏิบัติตามมาตรการฯ	ปัญหาอุปสรรคที่ไม่สามารถปฏิบัติตามมาตรการและแนวทางแก้ไข
4.ให้กำหนดเป็นระเบียบปฏิบัติให้พนักงานของโครงการทุกคนต้องสวมใส่อุปกรณ์ป้องกันอันตรายส่วนบุคคลอย่างครบถ้วนและถูกต้องตามป้ายเตือนทุกครั้งก่อนเข้าเขตการทำเหมืองหรือพื้นที่เสี่ยงอันตราย และมีการจัดอบรมเกี่ยวกับวิธีการใช้และการบำรุงรักษาอุปกรณ์ป้องกันอันตราย อย่างถูกวิธีตลอดจนการบำรุงรักษาอุปกรณ์ป้องกันอันตรายส่วนบุคคลตลอดระยะเวลาการใช้งาน	- ทางโครงการจัดให้มีอุปกรณ์ป้องกันอันตรายส่วนบุคคลและกำชับให้พนักงานทุกคนสวมใส่อุปกรณ์ป้องกันเสียงดังและฝุ่นละอองตลอดระยะเวลาการทำงานในบริเวณพื้นที่ดังกล่าว ดังภาพที่ 2-21	-

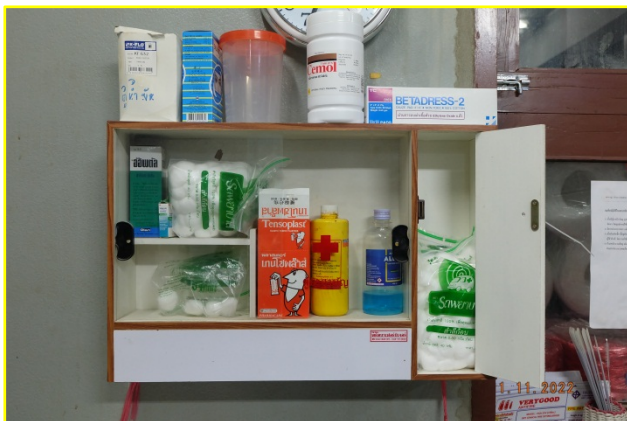
ภาพที่ 2-22 ชุดปฐมพยาบาลเบื้องต้น

7.ให้มีปัจจัยในการปฐมพยาบาลเบื้องต้นเพื่อช่วยเหลือคนงานได้ทันทีทั้งที่ เมื่อมีอุบัติเหตุเกิดขึ้น และมีรถสำหรับนำผู้ป่วยส่งโรงพยาบาลได้ทันทีทั้งที่	- มีการจัดเตรียมชุดปฐมพยาบาลเบื้องต้นไว้สำหรับช่วยเหลือคนงานได้ทันทีเมื่อมีอุบัติเหตุเกิดขึ้น และหากเกิดอุบัติเหตุรุนแรงทางโครงการก็มีรถสำหรับนำผู้ป่วยส่งโรงพยาบาลได้ทันที อีกทั้งทางโครงการยังมีการจัดทำรายงานบันทึกสถิติอุบัติเหตุที่เกิดขึ้นเพื่อคอยตรวจสอบและหาวิธีแก้ไขให้เกิดอุบัติเหตุให้น้อยที่สุด ดังภาพที่ 2-22 และเอกสารแนบ 7	-
