บทที่ 3 : ผลการปฏิบัติตามมาตรการป้องกันและแก้ไข  
ผลกระทบสิ่งแวดล้อมและมาตรการติดตามตรวจสอบ  
ผลกระทบสิ่งแวดล้อม ระยะดำเนินการ

ผลการปฏิบัติตามมาตรการป้องกันและแก้ไขผลกระทบสิ่งแวดล้อม (ระยะดำเนินการ) ระหว่างเดือนมกราคม - มิถุนายน พ.ศ. 2566

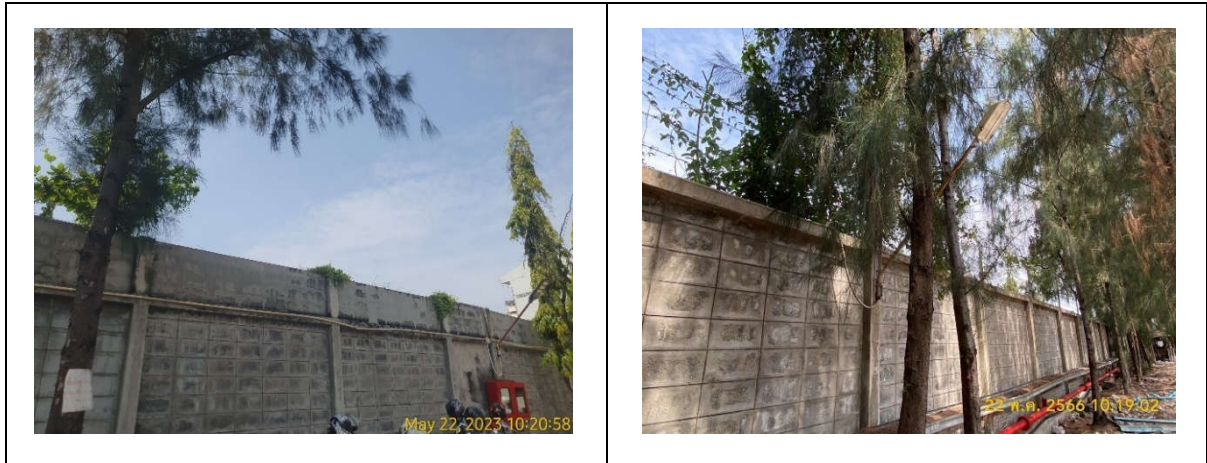
รูปถ่ายที่ 3.2-1 : กำแพงดูดซับเสียง สูง 3 เมตร ติดกับโรงเรียนศิริวิทยา

องค์ประกอบ ด้านสิ่งแวดล้อม	มาตรการป้องกันและแก้ไขผลกระทบสิ่งแวดล้อม	รายละเอียดการปฏิบัติตามมาตรการ	ปัญหา อุปสรรค และการแก้ไข	หลักฐานและ เอกสารประกอบ
1. เรื่องทั่วไป	<p>- บริษัทสยามแก๊ส แอนด์ ปีโตรเคมีคัลส์ จำกัด (มหาชน) ต้องดูแลรักษาสภาพคลองตาโสมช่วงที่ไหลผ่านพื้นที่โครงการมิให้เกิดการตื่นเงิน และเปลี่ยนแปลงไปจากสภาพเดิมตามธรรมชาติ</p> <p>- บริษัทฯ ต้องสร้างกำแพงสูง 3 เมตร ที่มีวัสดุดูดซับเสียง ด้านติดกับโรงเรียนศิริวิทยา</p> <p>- บริษัทฯ ต้องมีมาตรการควบคุมดูแลที่เข้มงวดและรัดกุม เพื่อป้องกันมิให้ชนิดของสินค้าตกong เป็นแหล่งกำเนิดของฝุ่นฟุ้งกระจาย และเพื่อป้องกันปัญหาการร้องเรียน เนื่องจากกระทำความผิดของโครงการ</p>	<p>- โครงการได้ดูแลรักษาสภาพคลองตาโสมช่วงที่ไหลผ่านพื้นที่โครงการ โดยมีการตรวจสอบดินและขยะในคลองตาโสม ครั้งล่าสุดเมื่อวันที่ 20 มิ.ย. พ.ศ. 2566 เรียบร้อยแล้ว</p> <p>- โครงการมีการสร้างกำแพงถาวรทางด้านทิศใต้ ด้านที่ติดกับโรงเรียนศิริวิทยาเป็นที่เรียบร้อยแล้ว</p> <p>- โครงการมีมาตรการควบคุมดูแลที่เข้มงวดและรัดกุม เพื่อป้องกันมิให้ชนิดของสินค้าตกong เป็นแหล่งกำเนิดของฝุ่นฟุ้งกระจายและเพื่อป้องกันปัญหาการร้องเรียน โดยระหว่างเดือนมกราคม ถึง มิถุนายน พ.ศ. 2566 ไม่พบข้อร้องเรียนจากการฟุ้งกระจายของฝุ่นละอองจากสินค้าตกongแต่อย่างใด ทั้งนี้ โครงการได้มีการหยุดรับสินค้าตกongตั้งแต่เดือนตุลาคม พ.ศ. 2564</p>	-	รูปถ่ายที่ 3.2-1

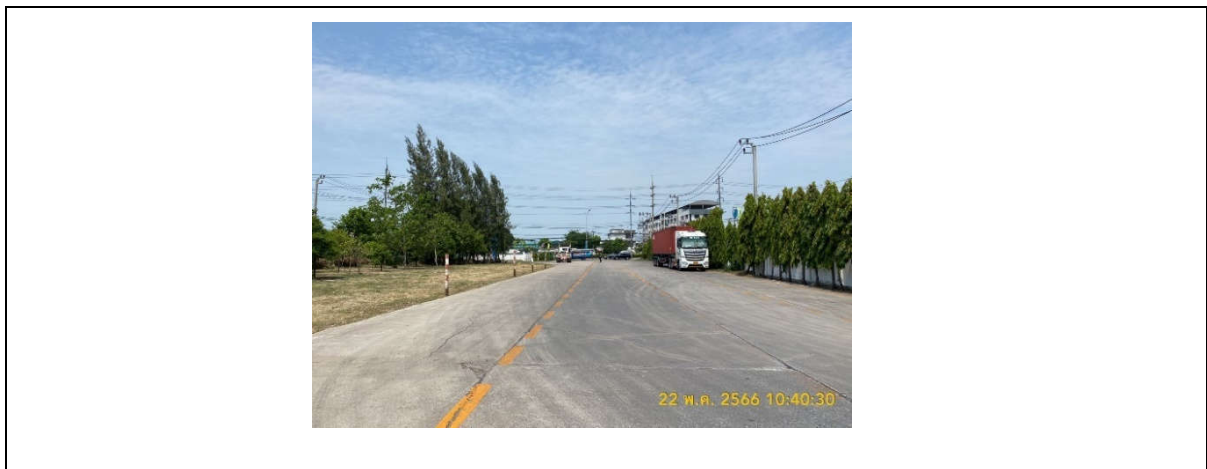
รูปถ่ายที่ 3.2-2 : สภาพผิวจราจรทางเข้า-ออกโครงการ

- ดูแลให้สภาพถนนภายในโครงการอยู่ในสภาพดีอยู่เสมอ	- โครงการได้มีการตรวจสอบสภาพถนนในพื้นที่โครงการให้อยู่ใน สภาพดี	-	รูปถ่ายที่ 3.2-2
	- รถบรรทุกสินค้าเข้า-ออกโครงการต้องเป็นรถที่มีประกัน อุบัติเหตุ	- โครงการได้กำหนดให้รถบรรทุกที่วิ่งเข้า-ออกโครงการทำประกัน อุบัติเหตุทุกคัน	-	ภาคผนวก จ-5

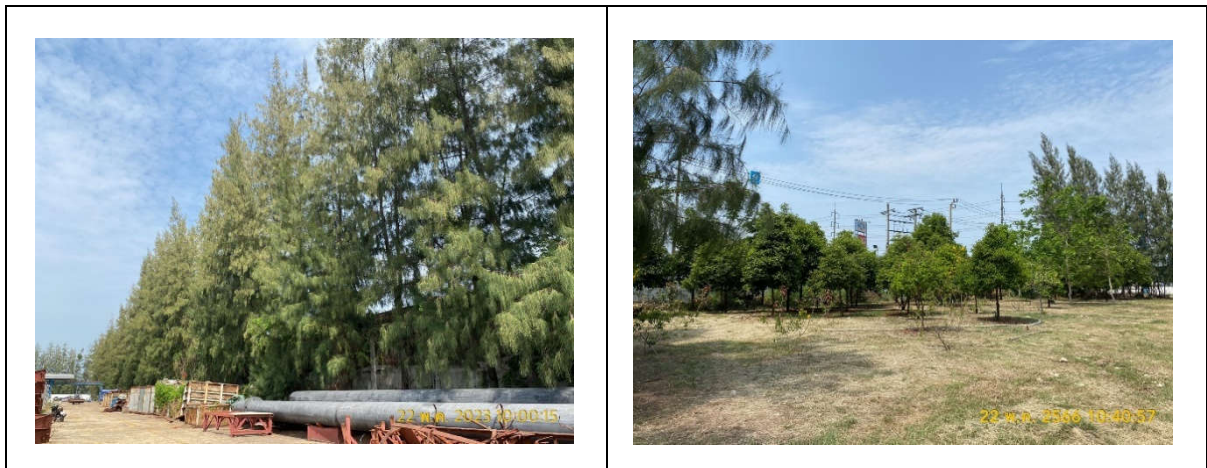
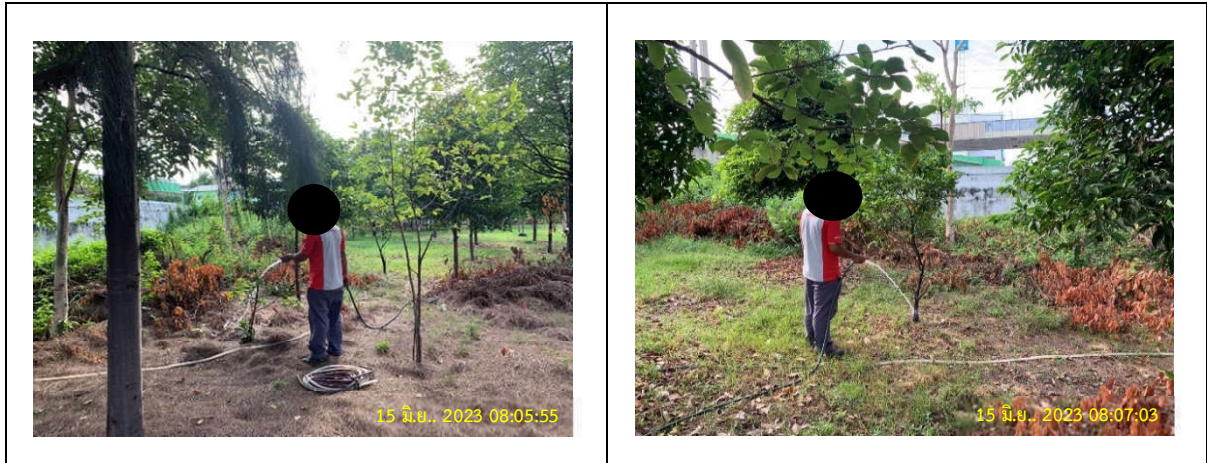
รูปถ่ายที่ 3.2-3 : พื้นที่สีเขียว และการบำรุงรักษาต้นไม้บริเวณโดยรอบโครงการ

รูปถ่ายที่ 3.2-3 (ต่อ) : พื้นที่สีเขียว และการบำรุงรักษาต้นไม้บริเวณโดยรอบโครงการ

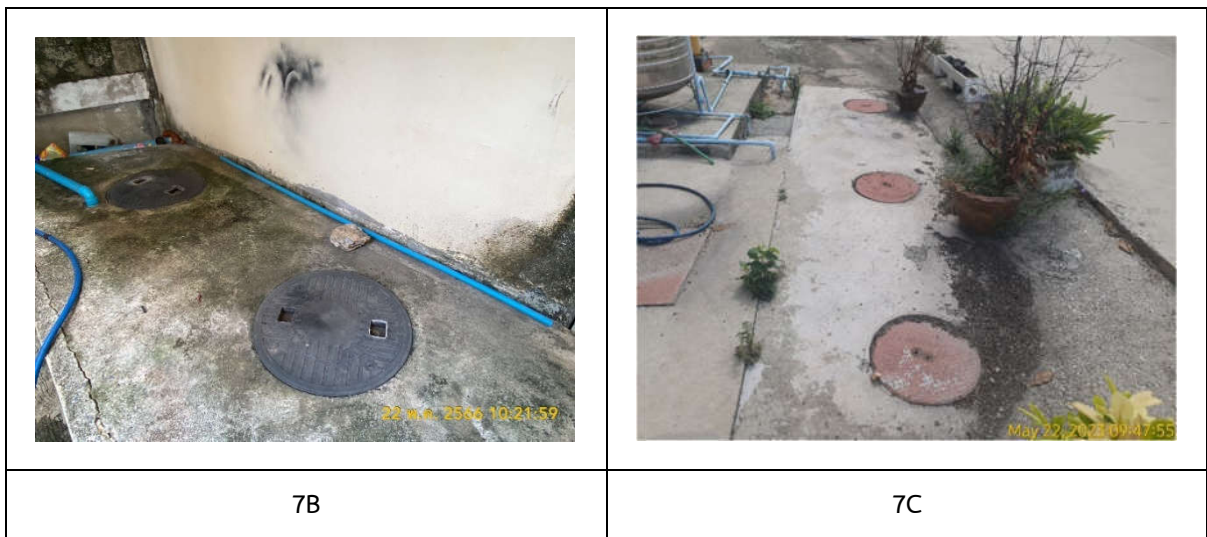
รูปถ่ายที่ 3.2-4 : ระบบบำบัดน้ำเสียสำเร็จรูป

2.3 คุณภาพน้ำผิวดินและน้ำเสีย	<ul style="list-style-type: none"> <li>- โครงการต้องจัดให้มีระบบบำบัดน้ำเสียจากห้องน้ำ ห้องส้วมที่อาคารต่างๆ ในโครงการโดยต้องบำบัดน้ำเสียที่ระบายออกมาให้มีค่า BOD ไม่เกิน 20 มิลลิกรัมต่อลิตร และเติมคลอรีนฆ่าเชื้อโรคน้ำทิ้ง</li> <li>- ให้โครงการนำน้ำเสียที่ผ่านการบำบัดแล้วไปรดน้ำต้นไม้ในพื้นที่โครงการให้มากที่สุด โดยวิธีการดังนี้ <ul style="list-style-type: none"> <li>* จัดทำบ่อพักน้ำเสียที่ผ่านการบำบัดแล้วจากอาคารทุกหลัง ซึ่งต้องรับรอน้ำเสียอย่างน้อย 1 วัน ในแต่ละอาคาร</li> <li>* จัดให้มีระบบสูบน้ำเสียที่ผ่านการบำบัดแล้วใส่รถแท้งค์น้ำไปรดน้ำต้นไม้</li> </ul> </li> </ul>	<ul style="list-style-type: none"> <li>- โครงการได้จัดทำบ่อพักน้ำเสียที่ผ่านการบำบัดแล้วจากอาคารทุกหลัง น้ำเสียที่ผ่านการบำบัดแล้วจะระบายออกสู่ท่อระบายน้ำสาธารณะของเทศบาลเมืองลำพอง และนำน้ำที่บำบัดแล้วไปรดน้ำต้นไม้ภายในโครงการ</li> </ul>	-	รูปถ่ายที่ 3.2-3 และรูปถ่ายที่ 3.2-4

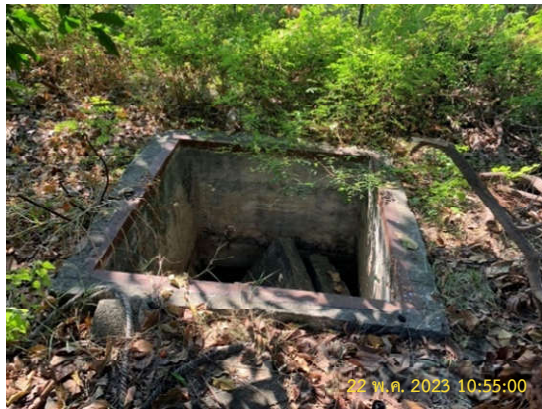
รูปถ่ายที่ 3.2-6 : บ่อพักน้ำเสียที่ผ่านการบำบัดแล้ว

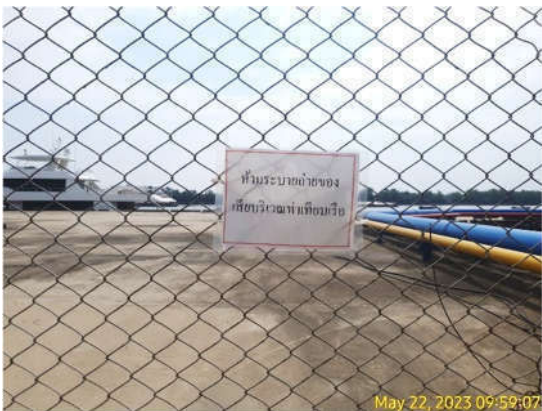
รูปถ่ายที่ 3.2-8 : ป้ายห้ามทิ้งของเสีย บริเวณหน้าท่าเรือ

- ทางโครงการต้องควบคุมไม่ให้เรือที่จอดที่ท่าเรือของ โครงการระบายน้ำทิ้งของเสียบริเวณหน้าท่า	- โครงการได้ดำเนินการติดตั้งป้ายห้ามระบายน้ำทิ้งของเสียบริเวณ หน้าท่าเป็นที่เรียบร้อยแล้ว	-	รูปถ่ายที่ 3.2-8

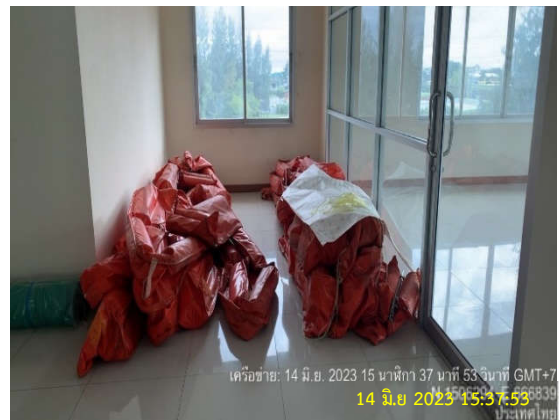
รูปถ่ายที่ 3.2-9 : Boom ตักน้ำมัน

องค์ประกอบ ด้านสิ่งแวดล้อม	มาตรการป้องกันและแก้ไขผลกระทบสิ่งแวดล้อม	รายละเอียดการปฏิบัติตามมาตรการ	ปัญหา อุปสรรค และการแก้ไข	หลักฐานและ เอกสารประกอบ
2.3 คุณภาพน้ำผิวดินและน้ำเสีย (ต่อ)	- จัดเตรียม Boom ตักน้ำมันที่สามารถโอบล้อมเรือบรรทุกสินค้าที่เทียบท่าของโครงการที่ลำที่กว้างที่สุดในทิศทางตามกระแสน้ำคือต้องยาวไม่น้อยกว่า 60 เมตร และมีอุปกรณ์เก็บคราบน้ำมันขึ้นไปกำจัดตามวิธีที่เหมาะสม โดยใช้บริการจากบริษัทกำจัดของเสียที่ได้รับอนุญาตจากกรมเจ้าท่า	- โครงการได้จัดเตรียม Boom ตักน้ำมัน และอุปกรณ์เก็บคราบน้ำมันประจำโครงการเรียบร้อยแล้ว	-	รูปถ่ายที่ 3.2-9

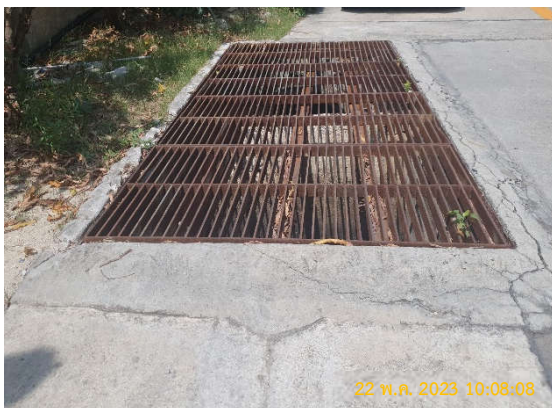
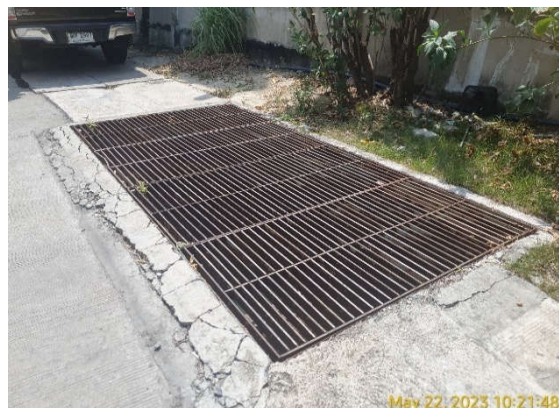
รูปถ่ายที่ 3.2-10 : บ่อและตะแกรงดักขยะ

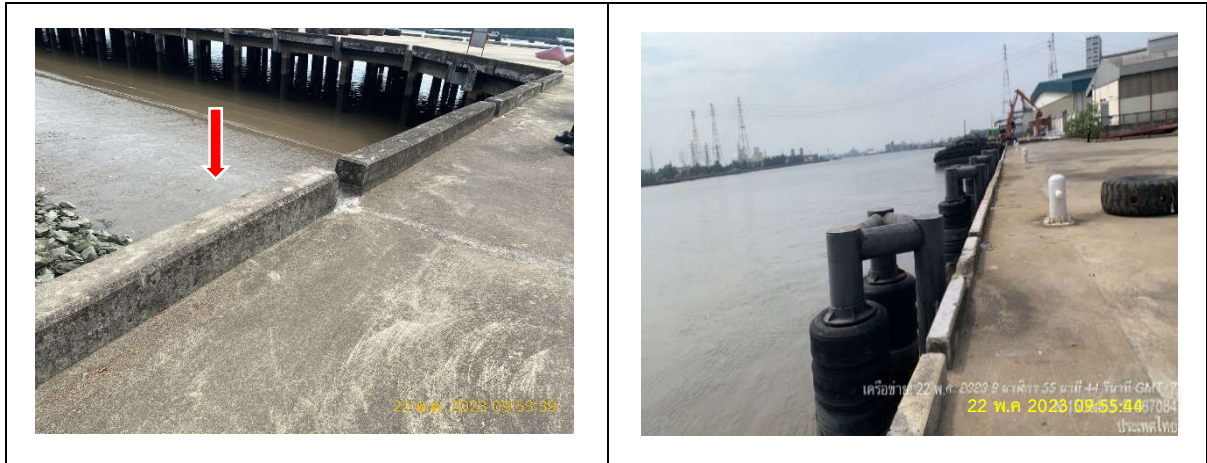
รูปถ่ายที่ 3.2-11 : ขอบเสารองรับตัวท่าเรือบริเวณคลองตาโสม

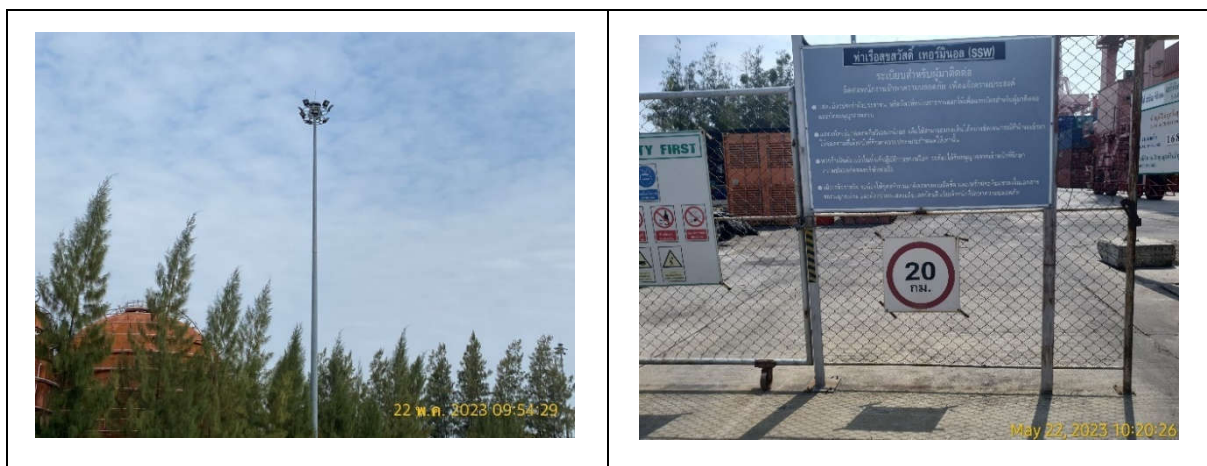
รูปถ่ายที่ 3.2-15 : หลอดไฟแสงสว่าง/สปอร์ตไลท์

- ติดตั้งไฟส่องสว่างบริเวณทำเรือให้เพียงพอเห็นขอบเขต ตัวทำเรือได้ชัดเจนในเวลากลางคืน	- โครงการมีไฟส่องสว่างบริเวณทำเรือให้เห็นขอบเขตตัวทำเรือได้ ชัดเจนในเวลากลางคืน	-	รูปถ่ายที่ 3.2-15

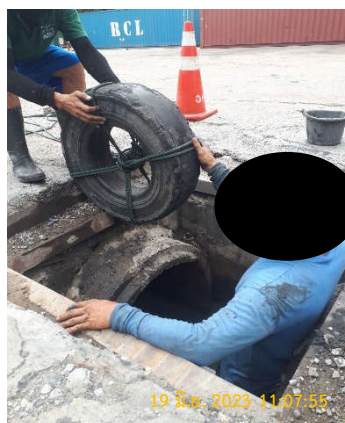
รูปถ่ายที่ 3.2-19 : การขุดลอกตะกอนดินจากท่อระบายน้ำ

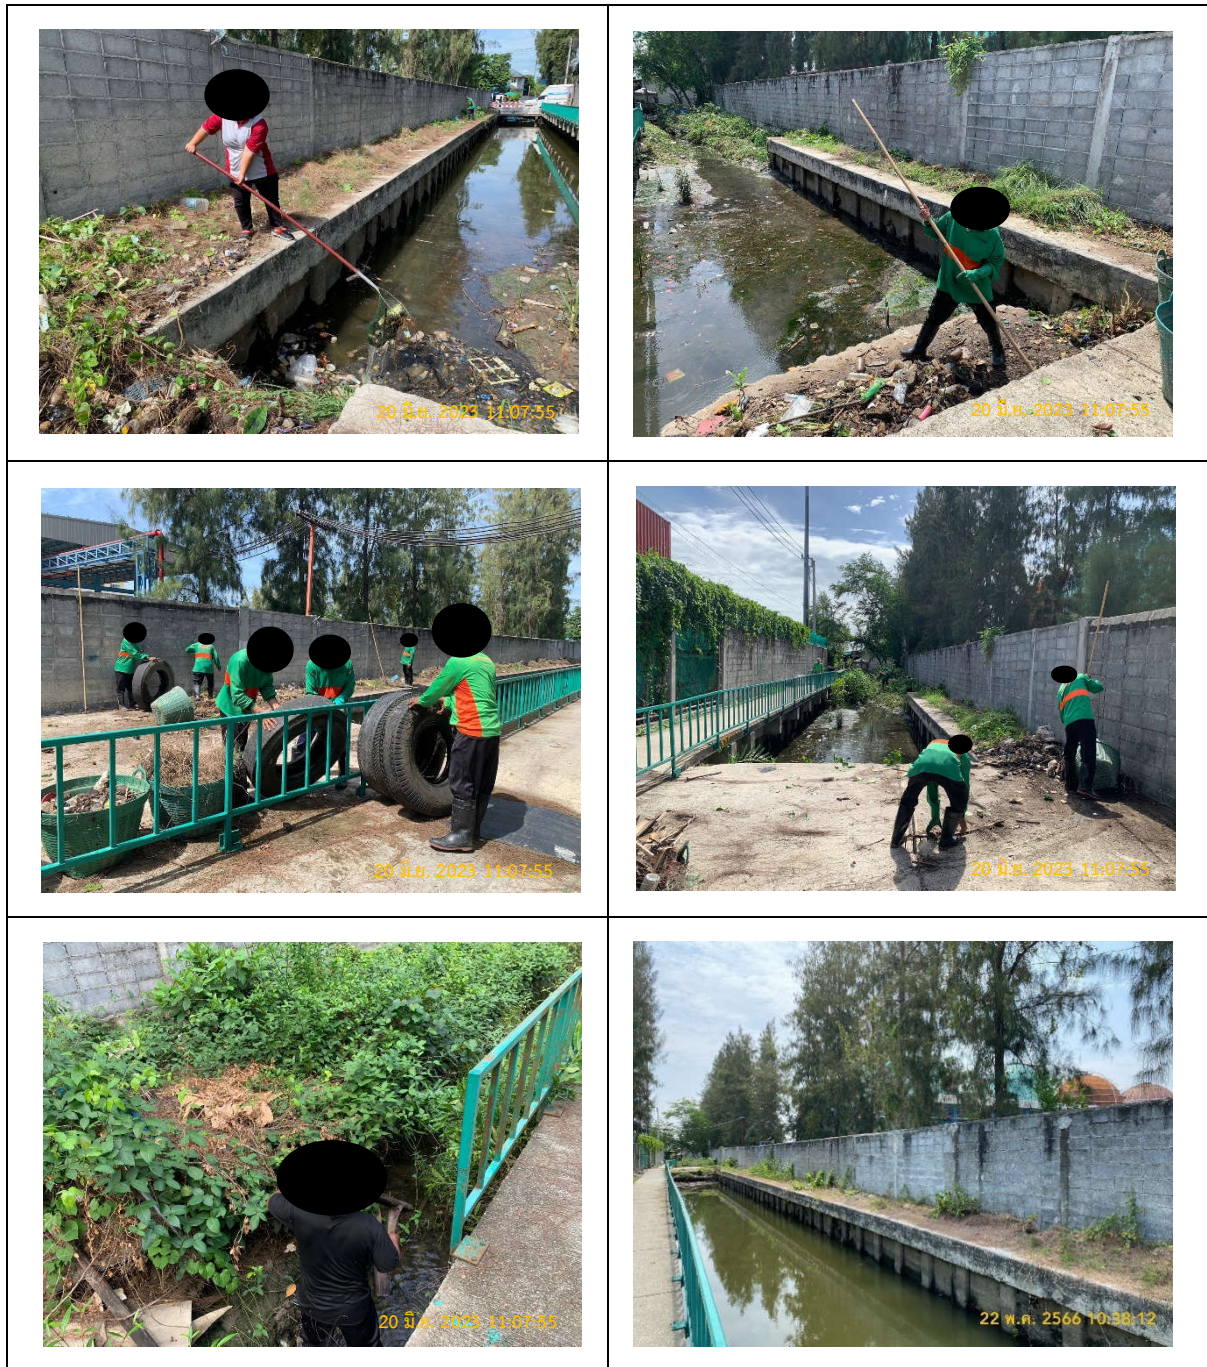
รูปถ่ายที่ 3.2-20 : การขุดลอกขยะ/ตะกอนดิน บริเวณคลองตาโสม

<p>- โครงการจะให้ความร่วมมือกับเทศบาลเมืองลัดหลวง ในการขุดลอกขยะและดินตะกอน บริเวณปากคลองตาโสม และในคลองตาโสมลงสู่แม่น้ำเจ้าพระยา ปัจจุบันโครงการมีการขุดลอกตะกอนดินและขยะในคลองตาโสม ครึ่งล่าสุดเมื่อวันที่ 20 มิ.ย. พ.ศ.2566 เรียบร้อยแล้ว</p>	-	รูปถ่ายที่ 3.2-20

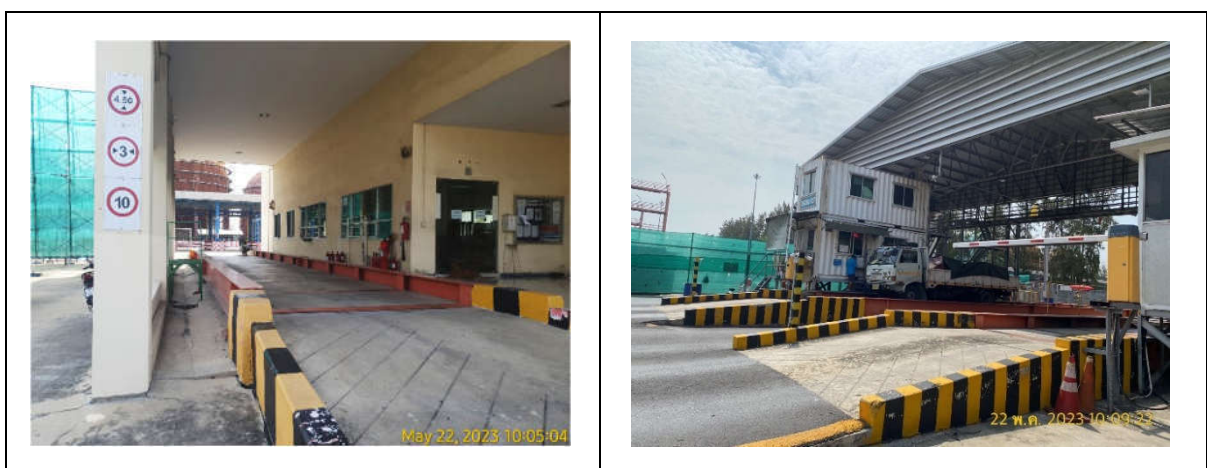
รูปถ่ายที่ 3.2-26 : ที่ซั่งรถบรรทุก

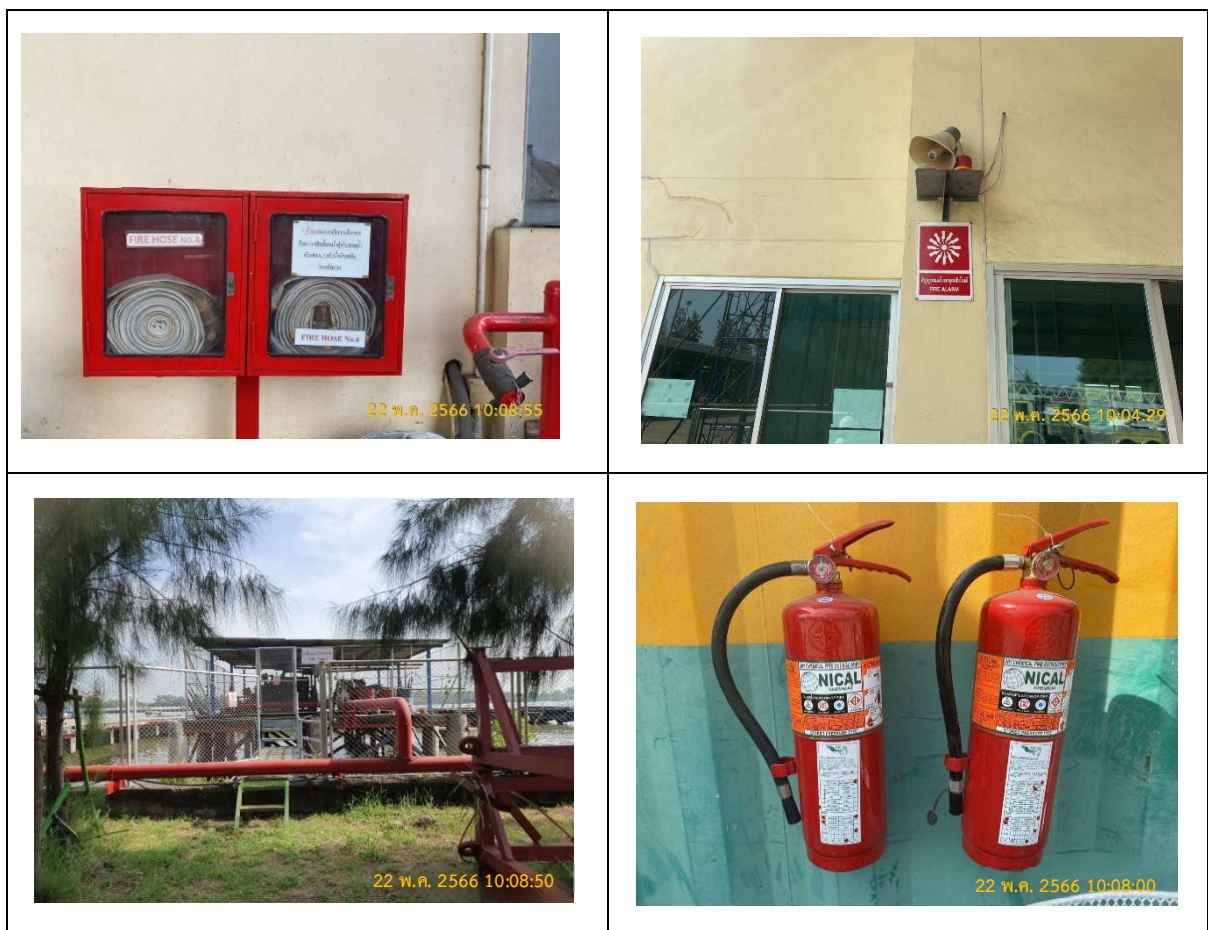
รูปถ่ายที่ 3.2-28 : อุปกรณ์ระงับอัคคีภัย

- ทางโครงการให้ติดตั้งถังดับเพลิง และอุปกรณ์ดับเพลิง ดังนี้ * อาคารสำนักงาน ติดตั้งถังดับเพลิงเคมีขนาด 10 ปอนด์ ชั้นละ 1 ถัง และถังดับเพลิง CO <sub>2</sub> อย่างน้อย 1 ถัง * โกดังสินค้าแต่ละหลัง ติดตั้งถังดับเพลิงเคมีขนาด 10 ปอนด์ อย่างน้อย 6 ถัง * ลานวางกองสินค้าแต่ละลานให้ติดตั้งถังดับเพลิงเคมี ขนาด 10 ปอนด์ อย่างน้อย 2 ถัง ทำเทียบเรือแต่ละ ท่า ติดตั้งถังดับเพลิงเคมีขนาด 10 ปอนด์ อย่างน้อย 2 ถัง และเครื่องสูบน้ำ 1 ชุด ซึ่งสูบน้ำจากแม่น้ำ เจ้าพระยา	- โครงการได้มีการติดตั้งถังดับเพลิง อุปกรณ์แจ้งเหตุเพลิงไหม้ และ อุปกรณ์ดับเพลิงประเภทต่าง ๆ ไว้ตามจุดต่างๆ ในพื้นที่ โครงการ ตามมาตรการกำหนด และจัดให้มีเจ้าหน้าที่ความปลอดภัยเป็นผู้ ตรวจสอบอุปกรณ์ดับเพลิงเป็นประจำ ทุกเดือน	-	รูปถ่ายที่ 3.2-28 และภาคผนวก จ-10

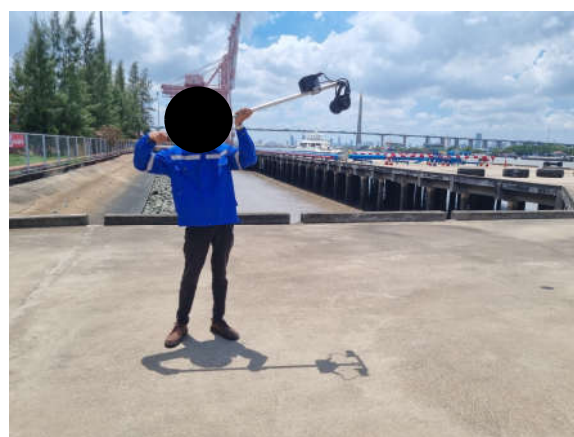
บริเวณขนถ่ายก๊าซปิโตรเลียมเหลว (บริเวณลานเทกองสินค้า) พบว่า ค่าความทึบแสงมีค่าเฉลี่ย ร้อยละ 0.20 ซึ่งมีค่าอยู่ในเกณฑ์มาตรฐานที่กำหนด ตามประกาศกระทรวงทรัพยากรธรรมชาติและสิ่งแวดล้อม เรื่อง กำหนดมาตรฐานค่าความทึบแสงของฝุ่นละอองฟุ้งกระจายจากท่าเรือ แสดงดังตารางที่

#### รูปถ่ายที่ 3.3.1-1 : การตรวจวัดคุณภาพอากาศ

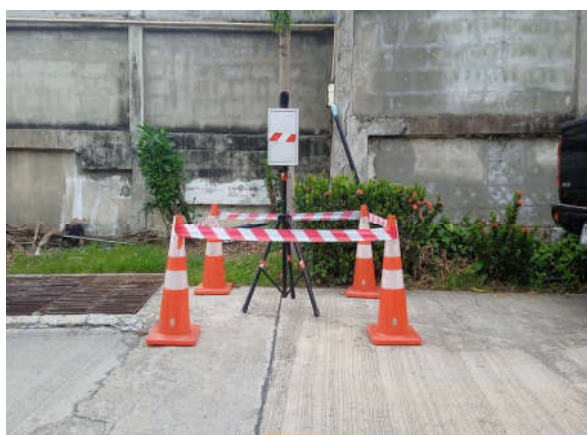
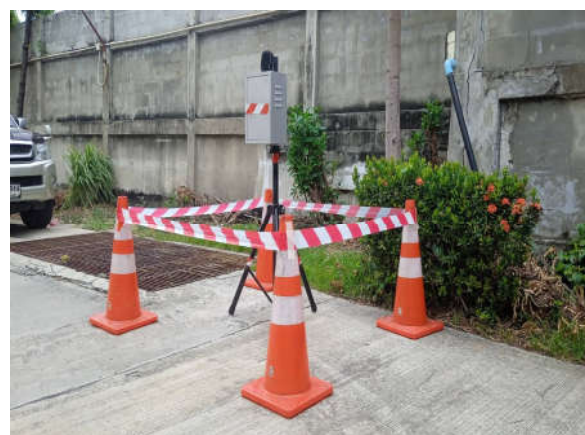
ริมรั้วโครงการใกล้ทางเข้า - ออก ที่ผ่านโรงเรียนศิริวิทยา พบว่า ระดับเสียงเฉลี่ย 24 ชั่วโมง ( $L_{eq}$  24 hr) มีค่าเท่ากับ 54.8 เดซิเบล (เอ) ค่าระดับเสียงสูงสุด ( $L_{max}$ ) มีค่าอยู่ในช่วง 88.7 เดซิเบล (เอ) ระดับเสียงเฉลี่ยในช่วงเวลากลางวัน-กลางคืน ( $L_{dn}$ ) มีค่าเท่ากับ 58.9 เดซิเบล (เอ) ระดับเสียงเปอร์เซ็นต์ไทล์ที่ 90 ( $L_{90}$ ) มีค่าอยู่ในช่วง 49.6 เดซิเบล (เอ) แสดงดังรูปถ่ายที่ 3.3.2-1 และตารางที่ 3.3.2-1

#### รูปถ่ายที่ 3.3.2-1 : การตรวจวัดระดับเสียง
