1.1 ความเป็นมาของโครงการ

ท่าเรือพาณิชย์ของบริษัท ศรีราชา ฮาร์เบอร์ จำกัด (มหาชน) ตั้งอยู่เลขที่ 31/4 หมู่ 4 ตำบลสุรศักดิ์ อำเภอสัตหีบ จังหวัดชลบุรี เริ่มดำเนินการตั้งแต่ปี พ.ศ. 2536 ซึ่งสินค้าที่ขนถ่ายมีทั้งเทกอง (Bulk Cargo) สินค้าทั่วไป (General Cargo) และสินค้าบรรจุตู้ (Container) ต่อมาบริษัท ศรีราชา ฮาร์เบอร์ จำกัด (มหาชน) ได้ดำเนินการจดทะเบียนเป็นผู้ประกอบกิจการท่าเรือ ตามความในมาตรา 25 แห่งพระราชบัญญัติส่งเสริมการพาณิชย์ พ.ศ. 2521 แล้ว เมื่อวันที่ 4 พฤษภาคม พ.ศ. 2538 ทะเบียนเลขที่ 2/2537 แสดงดัง **ภาคผนวก ก-1** และได้รับอนุญาตจากกรมเจ้าท่าให้ใช้ท่าเทียบเรือศรีราชาฮาร์เบอร์ เพื่อขนถ่ายถ่านหิน (COAL/COKE) ตามหนังสือที่ คค 0505/003624 ลงวันที่ 15 พฤษภาคม พ.ศ. 2538 แสดงดัง **ภาคผนวก ก-2** และเมื่อ พ.ศ. 2550 แนวโน้มของผู้ต้องการใช้บริการท่าเรือ ของบริษัท ศรีราชา ฮาร์เบอร์ จำกัด (มหาชน) มีปริมาณเพิ่มมากขึ้น บริษัทจึงวางแผนขยายท่าเทียบเรือให้สามารถจอดเรือได้มากขึ้น เพื่อรองรับการขยายตัวของผู้ต้องการใช้ท่าเทียบเรือ โครงการจึงเข้าข่ายต้องจัดทำรายงานการวิเคราะห์ผลกระทบสิ่งแวดล้อม ซึ่งได้รับความเห็นชอบรายงานการวิเคราะห์ผลกระทบสิ่งแวดล้อม จากคณะกรรมการชำนาญการฯ ตามหนังสือแจ้งผลพิจารณารายงานการวิเคราะห์ผลกระทบสิ่งแวดล้อม ที่ ทส 1009/3640 ลงวันที่ 20 เมษายน พ.ศ. 2550 แสดงดัง **ภาคผนวก ก-3

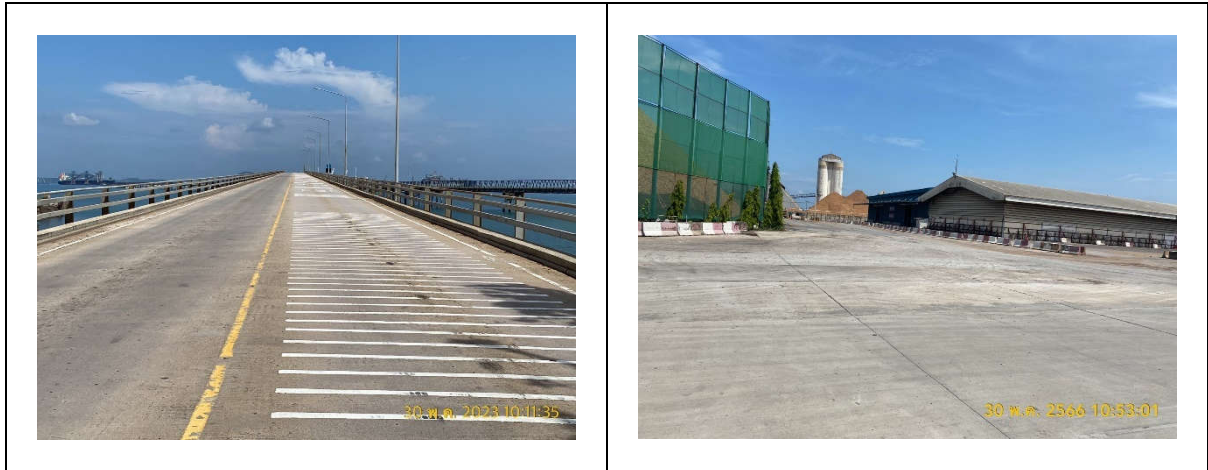
รูปถ่ายที่ 3.2-1 : พื้นผิวถนนภายในพื้นที่โครงการ

ผลกระทบสิ่งแวดล้อม	มาตรการป้องกันและแก้ไขผลกระทบสิ่งแวดล้อม	รายละเอียดการปฏิบัติตามมาตรการป้องกันและแก้ไขผลกระทบสิ่งแวดล้อม	หมายเหตุ
1. คุณภาพอากาศ	1. คอยตรวจตราดูแลสภาพผิวถนนภายในโครงการให้อยู่ในสภาพสมบูรณ์อยู่เสมอ เพื่อลดปัญหาฝุ่นจากถนนฟุ้งกระจาย	- โครงการจัดให้มีเจ้าหน้าที่คอยตรวจตราดูแลสภาพผิวถนนให้มีสภาพสมบูรณ์ และทำความสะอาดถนนด้วยรถดูดฝุ่นเพื่อลดปัญหาฝุ่นจากถนนฟุ้งกระจาย	รูปถ่ายที่ 3.2-1 ถึงรูปถ่ายที่ 3.2-2

5. ดูแลสภาพถนนภายในโครงการ อยู่ในสภาพดีอยู่เสมอ	- โครงการจัดให้มีเจ้าหน้าที่คอยตรวจสอบสภาพถนนในพื้นที่โครงการ ให้มีสภาพดีพร้อมใช้งานอยู่เสมอ	รูปถ่ายที่ 3.2-1

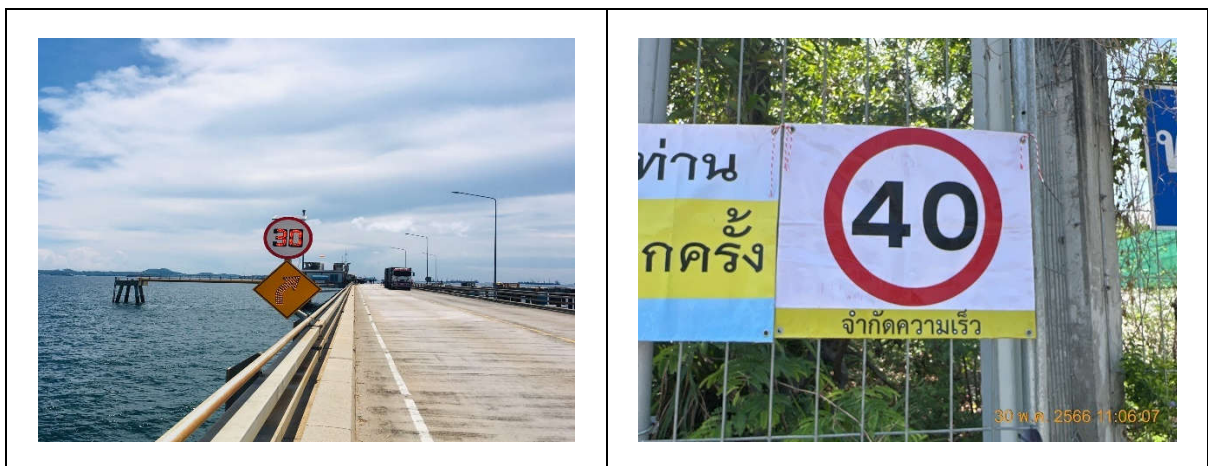
รูปถ่ายที่ 3.2-3 : ป้ายจำกัดความเร็วภายในโครงการ

2. ควบคุมความเร็วรถบรรทุกที่ขนส่งสินค้าผ่านทางเรือของบริษัท ศรีราชา ฮาร์เบอร์ จำกัด (มหาชน) ขณะผ่านทางเข้าโครงการไม่ให้เกิน 40 กิโลเมตร/ชั่วโมง และใช้ผ้าใบคลุมสินค้าทุกครั้ง	- โครงการได้ควบคุมความเร็วรถบรรทุกขณะแล่นผ่านทางเข้าโครงการ โดยติดตั้งป้ายจำกัดความเร็วรถบรรทุกที่วิ่งบนถนนวินิชย์ (ถนนไฮโลเก่า) ไม่ให้เกิน 40 กิโลเมตร/ชั่วโมง และภายในพื้นที่โครงการไม่เกิน 30 กิโลเมตร/ชั่วโมง และกำชับให้รถบรรทุกต้องผ้าใบปิดคลุมสินค้าทุกครั้ง	รูปถ่ายที่ 3.2-3 ถึงรูปถ่ายที่ 3.2-5

รูปถ่ายที่ 3.2-4 : ป้ายจำกัดความเร็วภายนอกโครงการ

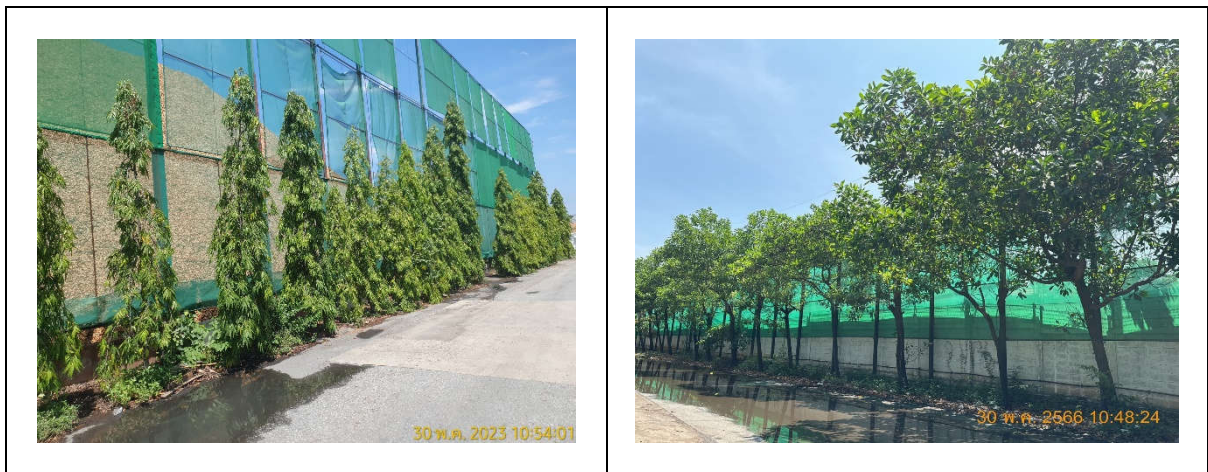
รูปถ่ายที่ 3.2-6 : พื้นที่สีเขียวของโครงการ

3. ปลูกลูไม่เย็นต้นโดยรอบพื้นที่โครงการ	- โครงการได้ปลูกไม้ยืนต้นโดยรอบพื้นที่โครงการ และได้ติดตั้งตาข่ายกันฝุ่น เพื่อป้องกันการฟุ้งกระจายของฝุ่นละออง	รูปถ่ายที่ 3.2-6

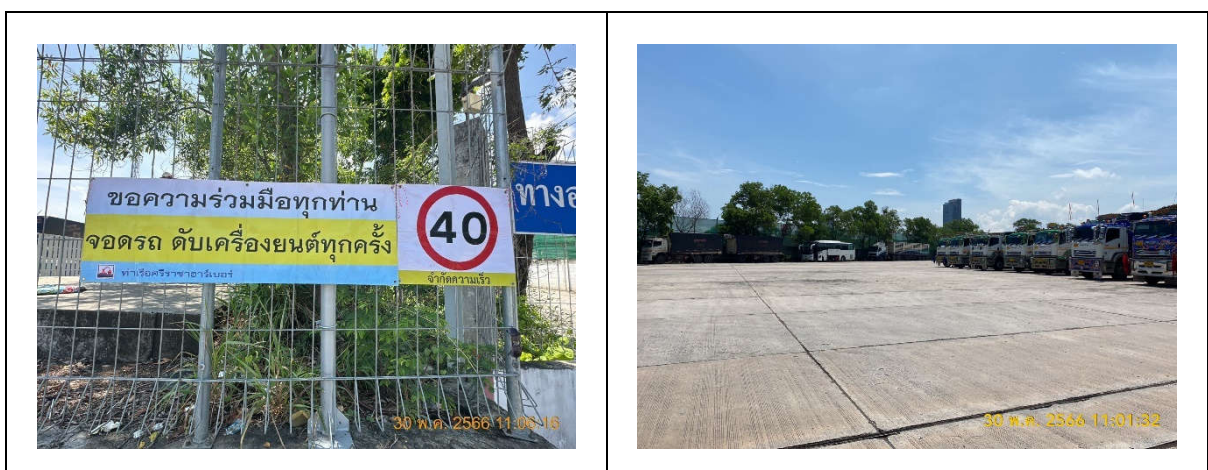
รูปถ่ายที่ 3.2-7 : ป้ายเตือนให้ดับเครื่องยนต์
ขณะจอดรถ

2. ห้ามรถบรรทุกที่ขนถ่ายสินค้า ดัดเครื่องยนต์ขณะจอดรถรอขนถ่ายสินค้าที่ลานจอดรถบนฝั่ง	- โครงการกำชับให้ผู้ขับรถบรรทุกที่มาขนถ่ายสินค้า ดัดเครื่องยนต์ทุกครั้งขณะรอขนถ่ายสินค้า และได้ติดตั้งป้ายเตือนกำกับไว้ บริเวณลานจอดรถบรรทุก และบริเวณทางเข้า - ออกโครงการ	รูปถ่ายที่ 3.2-7 ถึงรูปถ่ายที่ 3.2-8

รูปถ่ายที่ 3.2-8 : ลานจอดรถบรรทุก

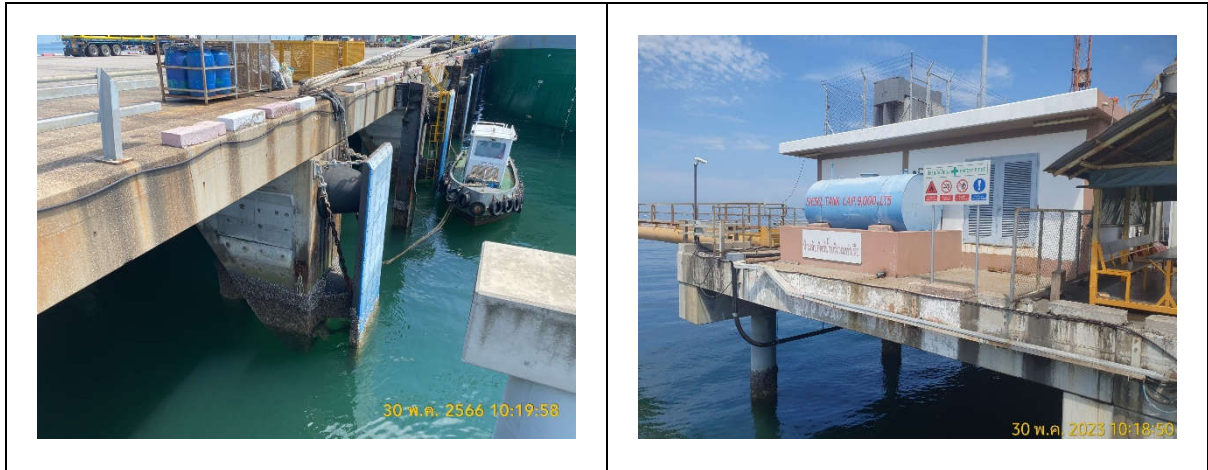
รูปถ่ายที่ 3.2-9 : การตรวจสอบบริเวณใต้ท่าเทียบเรือไม่ให้มีเศษขยะ

3. สมุทรศาสตร์	1. คอยตรวจสอบบริเวณพื้นที่ท่าเรือไม่ให้มีเศษขยะ หรือวัสดุติดค้างอยู่ใต้ท่าเรือ ถ้าพบให้เก็บขนขึ้นมาใส่ถังพักขยะบนฝั่ง เพื่อให้เทศบาลตำบลเจ้าพระยาสุรศักดิ์ขนไปกำจัด	- โครงการจัดให้มีเจ้าหน้าที่ตรวจสอบบริเวณพื้นที่ท่าเรือ ไม่ให้มีเศษขยะ หรือวัสดุติดค้างอยู่ใต้ท่าเรือ หากพบเห็น จะทำการเก็บขนขึ้นมาใส่ถังพักขยะบนฝั่ง และให้เทศบาลนครเจ้าพระยาสุรศักดิ์ขนารับไปกำจัดต่อไป	รูปถ่ายที่ 3.2-9

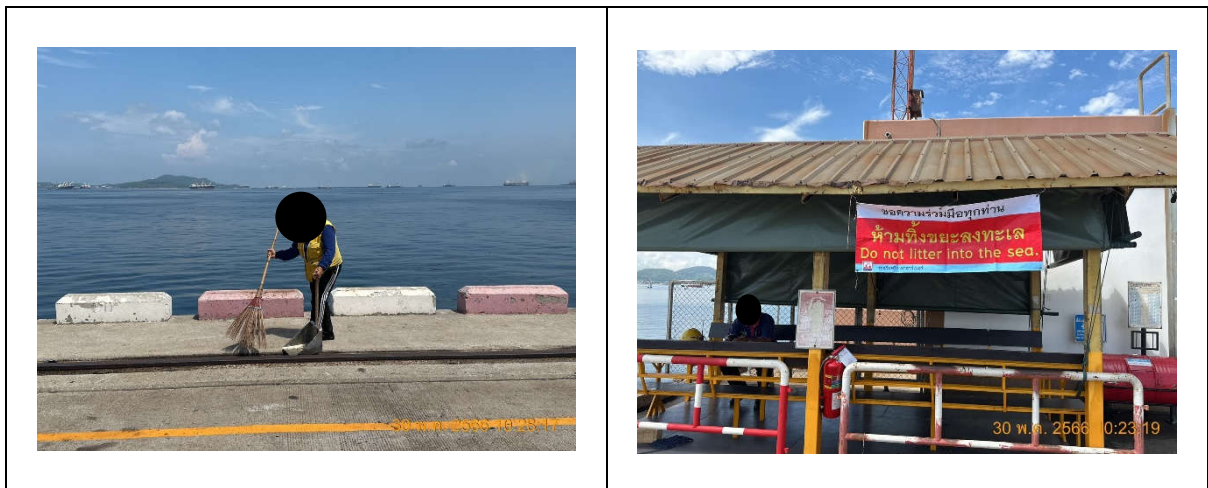
รูปถ่ายที่ 3.2-10 : เจ้าหน้าที่ทำความสะอาด บริเวณพื้นที่ท่าเทียบเรือ

2. เก็บกวาดเศษวัสดุต่าง ๆ บริเวณท่าเทียบเรือไม่ให้ตกหล่นลงในทะเลจนอาจไปติดใต้ท่าเรือได้	- โครงการจัดให้มีเจ้าหน้าที่เก็บกวาดวัสดุต่างๆ บริเวณท่าเทียบเรือ เพื่อให้วัสดุต่างๆ ตกหล่นลงในทะเล	รูปถ่ายที่ 3.2-10

3. เก็บกวาดทำความสะอาดพื้นที่ท่าเรือทุกครั้งหลังจากขนถ่ายสินค้า	- โครงการจัดให้มีเจ้าหน้าที่คอยดูแลทำความสะอาดพื้นที่ท่าเรือ หลังจากขนถ่ายสินค้าทุกครั้ง	รูปถ่ายที่ 3.2-10

รูปถ่ายที่ 3.2-11 : ป้ายเตือนห้ามทิ้งขยะลงในทะเล

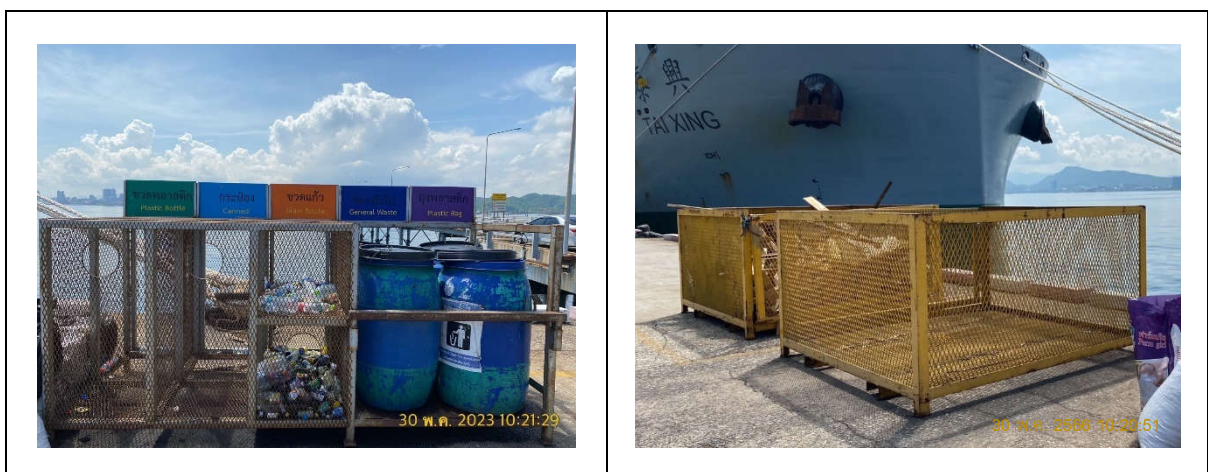
รูปถ่ายที่ 3.2-12 : ถังขยะแยกประเภท บริเวณหน้าท่าเทียบเรือ

4. ควบคุมดูแลพนักงาน และคนงานให้ทิ้งขยะมูลฝอยลงถัง ห้ามไม่ให้ทิ้งลงทะเล	- โครงการได้ดำเนินการควบคุมดูแล/ประชาสัมพันธ์ให้พนักงานและคนงานทิ้งขยะมูลฝอยลงในภาชนะที่จัดเตรียมไว้ และได้ติดป้ายเตือนห้ามทิ้งขยะลงในทะเลบริเวณหน้าท่าเทียบเรือ	รูปถ่ายที่ 3.2-11 ถึงรูปถ่ายที่ 3.2-12

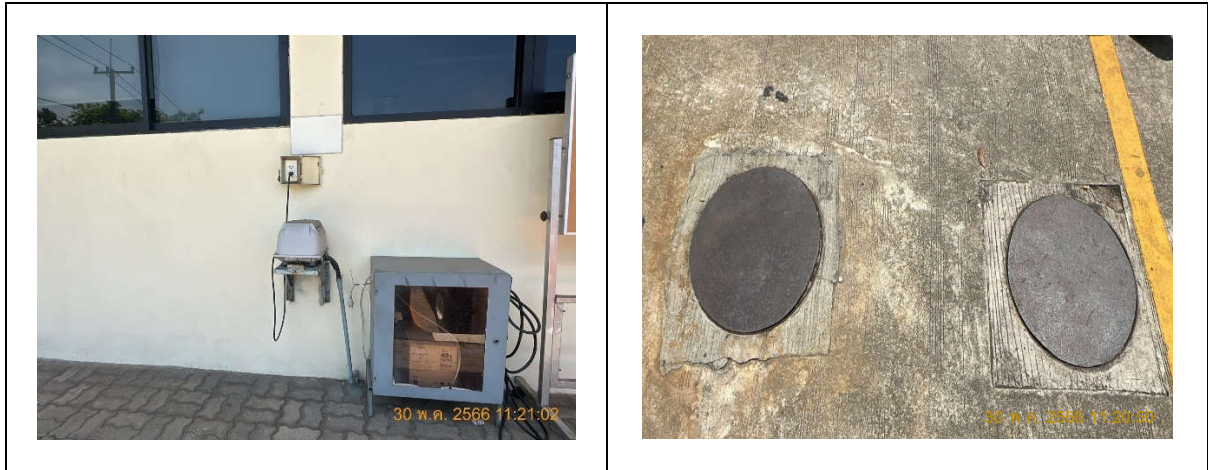
รูปถ่ายที่ 3.2-13 : ระบบบำบัดน้ำเสียที่สำนักงานท่าเรือ

ผลกระทบสิ่งแวดล้อม	มาตรการป้องกันและแก้ไขผลกระทบสิ่งแวดล้อม	รายละเอียดการปฏิบัติตามมาตรการป้องกันและแก้ไขผลกระทบสิ่งแวดล้อม	หมายเหตุ
4. คุณภาพน้ำทะเล (ต่อ)	5. ควบคุมดูแลให้ระบบบำบัดน้ำเสียที่สำนักงานบริหารท่าเรือและคลังสินค้าที่อยู่บนฝั่งให้บำบัดน้ำเสียให้ได้มาตรฐานน้ำทิ้งจากชุมชนประเภท ค. ตามประกาศกระทรวงวิทยาศาสตร์ฯ ลงวันที่ 4 กุมภาพันธ์ 2537 คือ บีโอดีไม่เกิน 40 มิลลิกรัมต่อลิตร ของแข็งแขวนลอยไม่เกิน 50 มิลลิกรัมต่อลิตร ถ้าพบว่าไม่ได้มาตรฐานต้องปรับปรุงแก้ไขระบบบำบัดน้ำเสียให้บำบัดได้ตามมาตรฐาน	- โครงการจัดให้มีเจ้าหน้าที่คอยควบคุมดูแลระบบบำบัดน้ำเสีย และดำเนินการตรวจสอบสภาพทั่วไปของจุดกรองน้ำในเขตท่าเรือเป็นประจำ โดยโครงการได้ดำเนินการตรวจวิเคราะห์คุณภาพน้ำทิ้ง บริเวณจุดระบายน้ำจากโครงการบนฝั่ง เมื่อวันที่ 17 มีนาคม พ.ศ. 2566 และวันที่ 2 มิถุนายน พ.ศ. 2566 พบว่า ผลการตรวจวัดคุณภาพน้ำทิ้งมีค่าอยู่ในเกณฑ์มาตรฐาน ตามประกาศกระทรวงทรัพยากรธรรมชาติและสิ่งแวดล้อม เรื่อง กำหนดมาตรฐานทรัพยากรธรรมชาติและสิ่งแวดล้อมน้ำทิ้งจากอาคารบางประเภทและบางขนาด (อาคารประเภท ค (5))	รูปถ่ายที่ 3.2-13 ภาคผนวก ค-2 และภาคผนวก ฉ-2

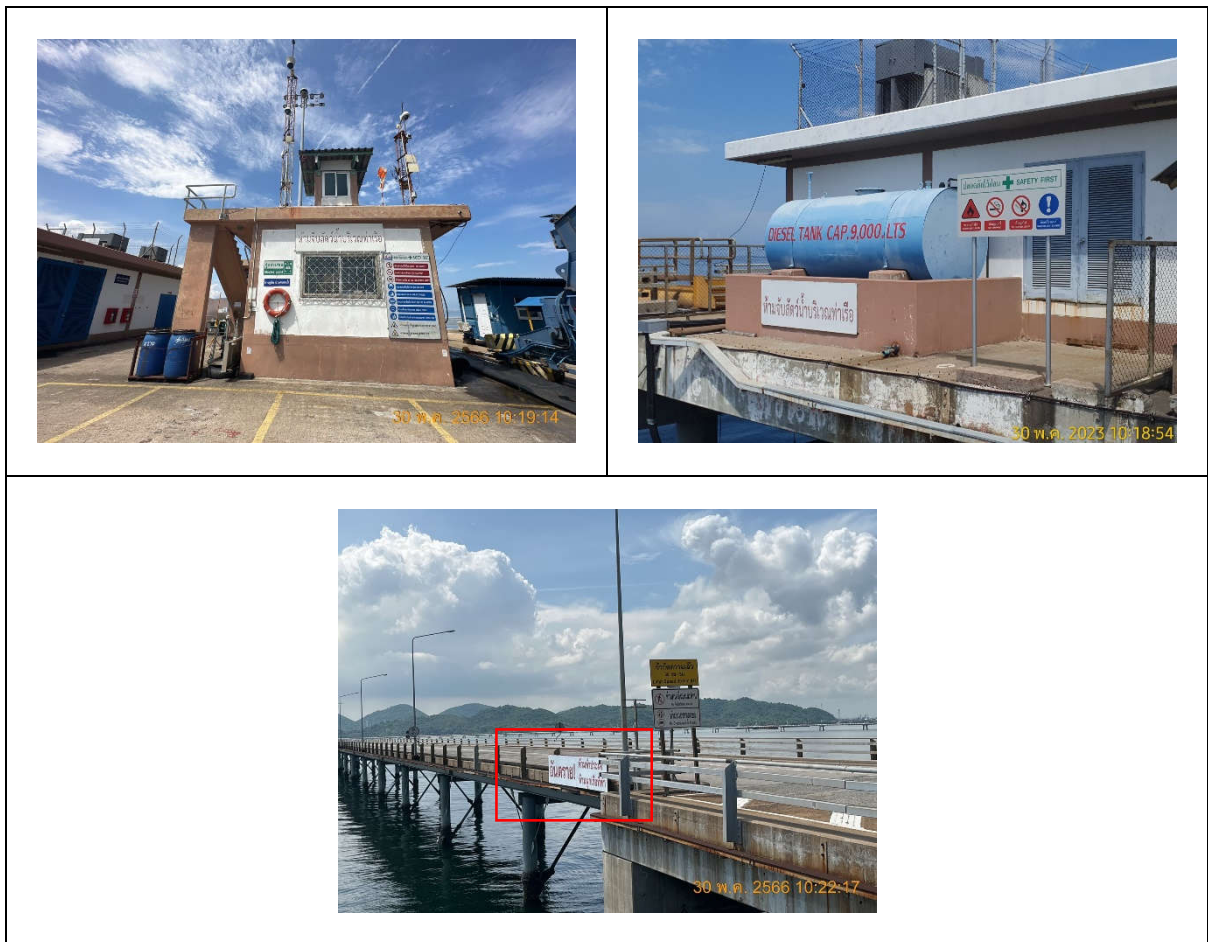
รูปถ่ายที่ 3.2-14 : ป้ายเตือนห้ามจับสัตว์น้ำ บริเวณหน้าท่าเทียบเรือและใต้ท่าเทียบเรือ

5. ทรัพยากรชีวภาพในทะเล	1. ปฏิบัติตามมาตรการป้องกัน และลดผลกระทบด้านคุณภาพน้ำทะเล 2. ห้ามพนักงานจับสัตว์น้ำบริเวณหน้าท่าเทียบเรือและใต้ท่าเทียบเรือ	- โครงการได้ปฏิบัติตามมาตรการป้องกันและลดผลกระทบด้านคุณภาพน้ำทะเลอย่างเคร่งครัด - โครงการได้กักจับพนักงานและคนงานห้ามจับสัตว์น้ำ โดยทำการติดตั้งป้ายห้ามจับสัตว์น้ำ บริเวณหน้าท่าเทียบเรือและใต้ท่าเทียบเรือ	- รูปถ่ายที่ 3.2-14

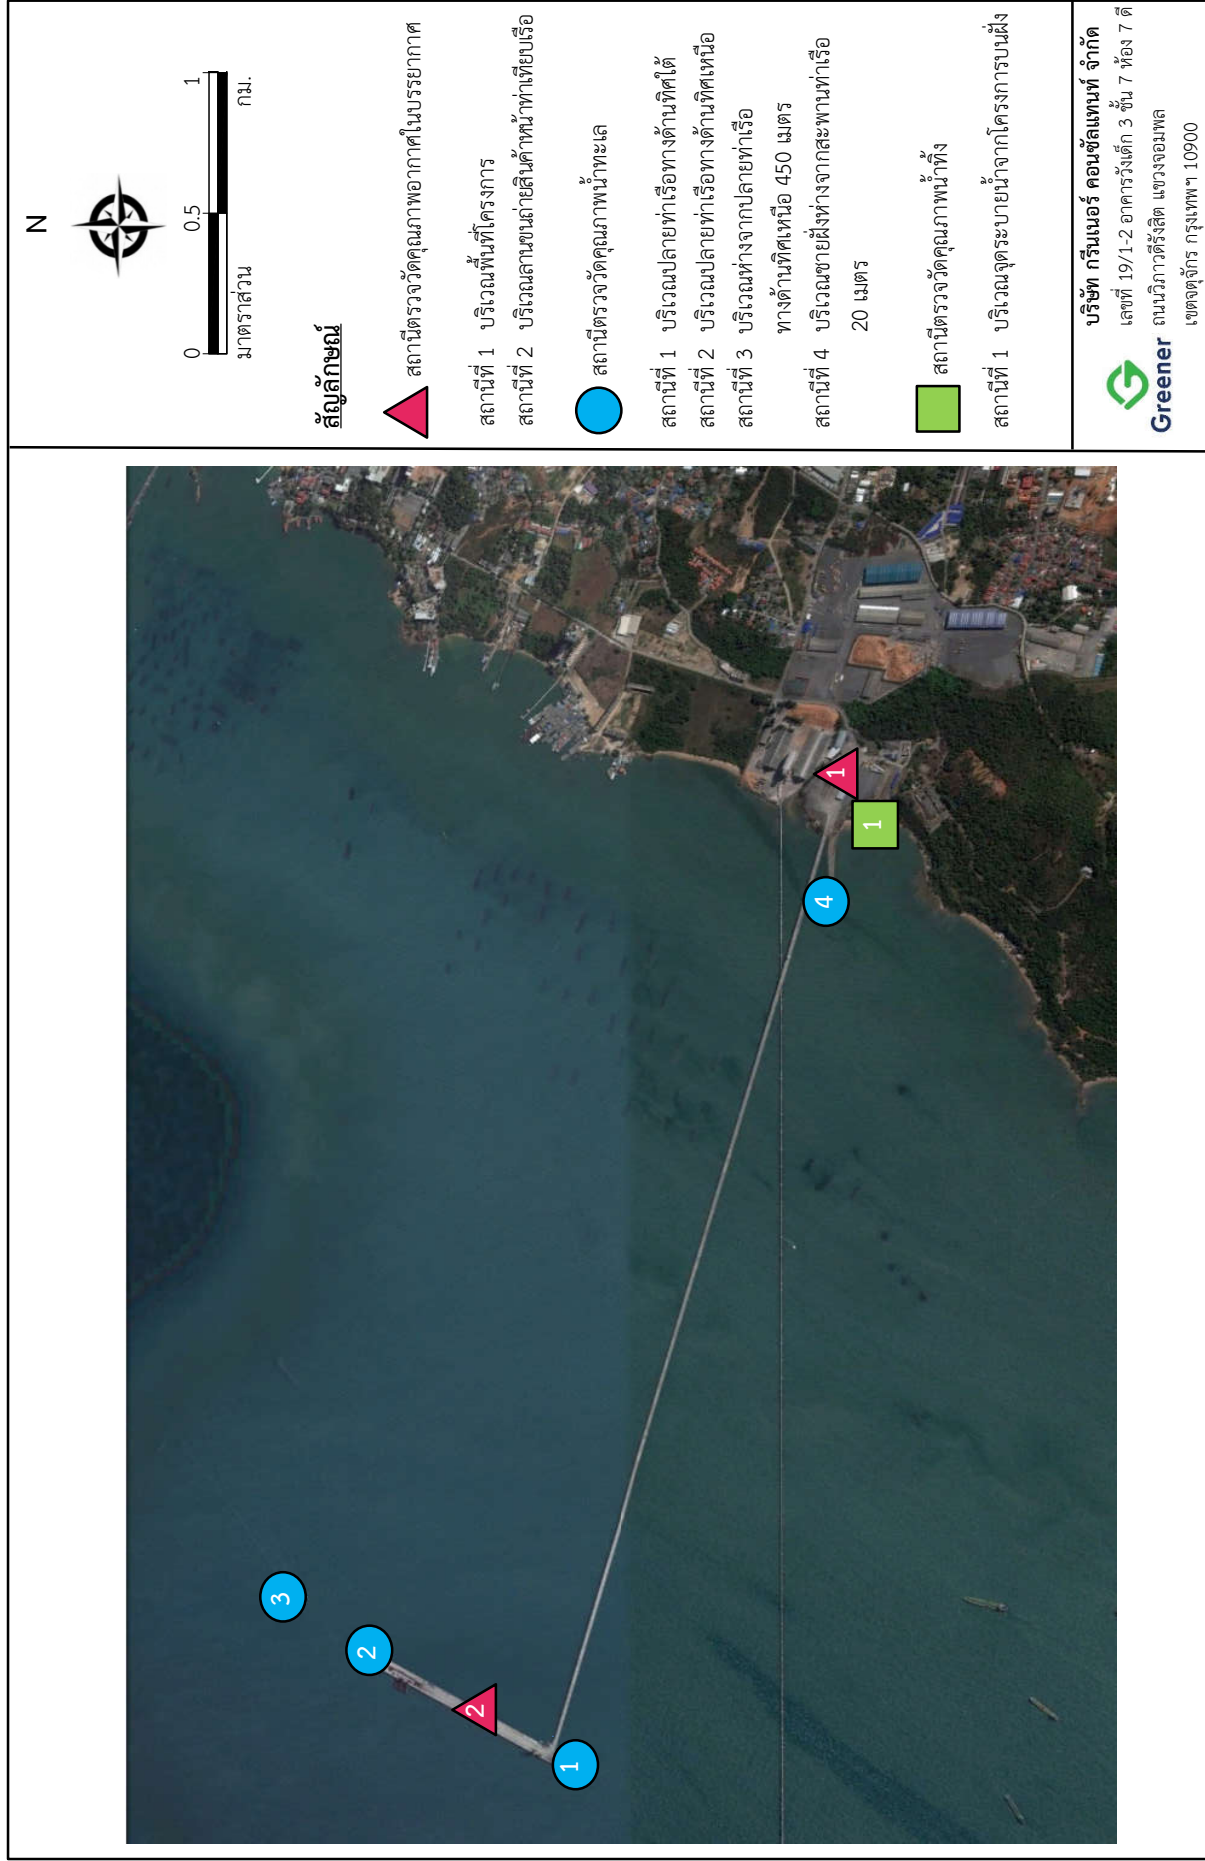
รูปที่ 3.3-1 : สถานีติดตามตรวจสอบคุณภาพสิ่งแวดล้อม

2. คุณภาพน้ำทะเล <ul style="list-style-type: none"> • ตรวจวัดจำนวน 4 สถานี <ul style="list-style-type: none"> - บริเวณปลายท่าเรือทางด้านทิศใต้ - บริเวณปลายท่าเรือทางด้านทิศเหนือ - บริเวณห่างจากปลายท่าเรือทางด้านทิศเหนือ 450 เมตร - บริเวณชายฝั่งห่างจากสะพานท่าเรือ 20 เมตร 	<ul style="list-style-type: none"> - pH - Suspended Solid (SS) - Oil & Grease - Dissolved Oxygen (DO) - Biochemical Oxygen Demand (BOD) - Total Coliform Bacteria 	<ul style="list-style-type: none"> Grab Sampling Grab Sampling Grab Sampling Grab Sampling Grab Sampling Grab Sampling 	<ul style="list-style-type: none"> Electrometric Method Dried at 103-105 °C Observations Membrane Electrode Method 5-Day BOD Test, Membrane Electrode Method MPN Test Method 	<ul style="list-style-type: none"> Standard Method part 4500 H+ Standard Method part 2540 D - Standard Method part 4500-O Standard Method part 5210 B Standard Method part 9221 B

3. คุณภาพน้ำทิ้ง <ul style="list-style-type: none"> • ตรวจวัดจำนวน 1 สถานี <ul style="list-style-type: none"> - บริเวณจุดระบายน้ำทิ้งจากโครงการบ่มฝัง 	<ul style="list-style-type: none"> - pH - Suspended Solid (SS) - Oil & Grease - Biochemical Oxygen Demand (BOD) - Total Coliform Bacteria 	<ul style="list-style-type: none"> Grab Sampling Grab Sampling Grab Sampling Grab Sampling Grab Sampling 	<ul style="list-style-type: none"> Electrometric Method Dried at 103-105 °C Partition-Gravimetric Method 5-Day BOD Test, Membrane Electrode Method MPN Test Method 	<ul style="list-style-type: none"> Standard Method part 4500 H+ Standard Method part 2540 D Standard Method part 5520 B Standard Method part 5210 B Standard Method part 9221 B

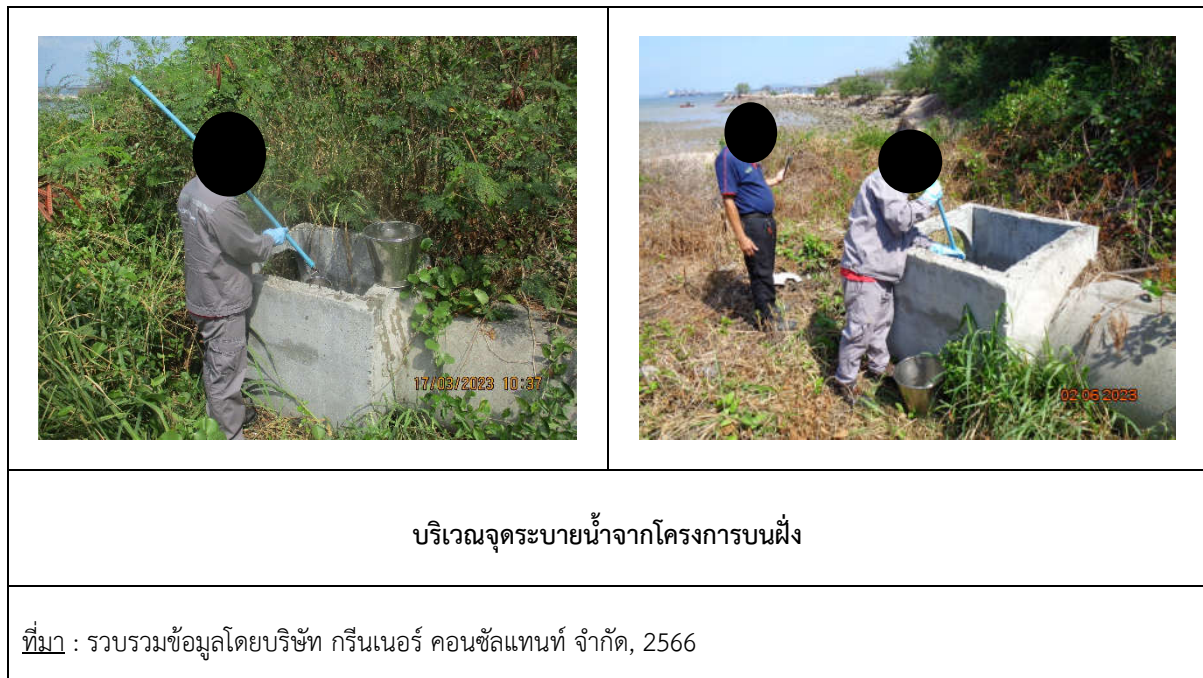
รูปถ่ายที่ 3.3.3-1 : การเก็บตัวอย่างคุณภาพน้ำทิ้ง

โครงการได้ดำเนินการเก็บตัวอย่างและการตรวจวิเคราะห์คุณภาพน้ำทิ้ง ดำเนินการเก็บตัวอย่าง ปีละ 4 ครั้ง โดยระหว่างเดือนมกราคม-มิถุนายน พ.ศ. 2566 ดำเนินการครั้งที่ 1 เมื่อวันที่ 17 มีนาคม พ.ศ. 2566 และครั้งที่ 2 เมื่อวันที่ 2 มิถุนายน พ.ศ. 2566 จำนวน 1 สถานี คือ บริเวณจุดระบายน้ำจากโครงการบดฝั ง โดยมีดัชนีตรวจวัด ดังนี้ pH Suspended Solids (SS) Oil & Grease Biochemical Oxygen Demand (BOD) และ Total Coliform Bacteria พบว่า ทุกดัชนีที่ทำการตรวจวิเคราะห์มีค่าอยู่ในเกณฑ์ที่มาตรฐานกำหนด ตามประกาศกระทรวงทรัพยากรธรรมชาติและสิ่งแวดล้อม เรื่อง กำหนดมาตรฐานควบคุมการระบายน้ำทิ้งจากอาคารบางประเภทและบางขนาด (อาคารประเภท ค (5)) แสดงดังรูปถ่ายที่ 3.3.3-1 และตารางที่ 3.3.3-1
