## บทที่ 2

### ผลปฏิบัติตามมาตรป้องกัน และแก้ไขผลกระทบสิ่งแวดล้อม

#### 2.1 ผลการตรวจสอบการปฏิบัติตามเงื่อนไขของมาตรการป้องกันและแก้ไขผลกระทบสิ่งแวดล้อม

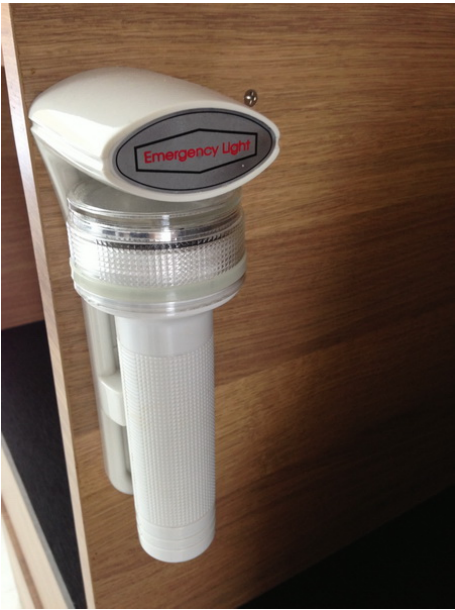
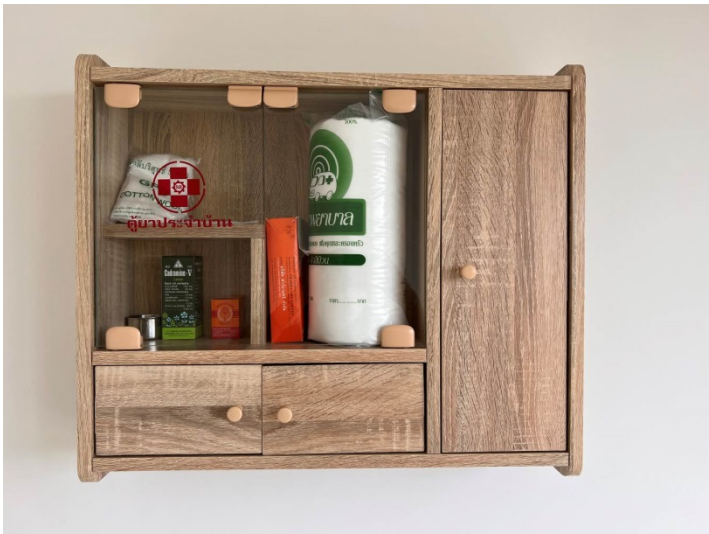
ภาพที่ 2-1 อุปกรณ์ฉุกเฉินสำหรับเหตุการณ์แผ่นดินไหว

1.6 สภาพธรณีและแผ่นดินไหว					
ก่อนเกิดแผ่นดินไหว					
(1) เตรียมไฟฉายพร้อมถ่านไฟฉาย และกระเป๋ายาเตรียม ไว้ในสำนักงานโครงการ และให้ผู้พักอาศัยทราบว่ายู่ที่ไหน	/	-	ทางโครงการฯ ได้มีการจัดเตรียมไฟฉายพร้อม ถ่านไฟฉาย และกระเป๋ายาเตรียมไว้ในสำนักงาน โครงการแล้ว	-	ภาพที่ 2-1

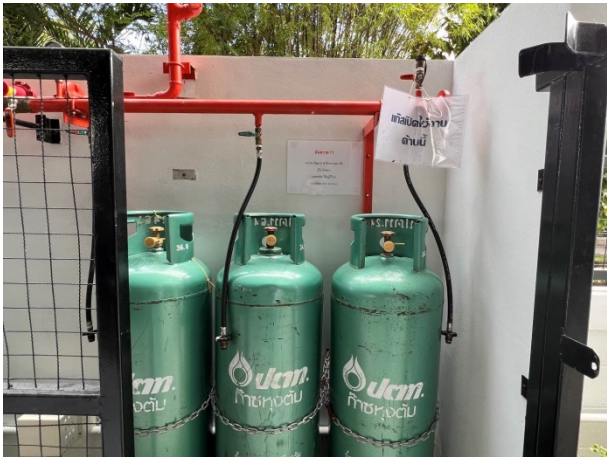
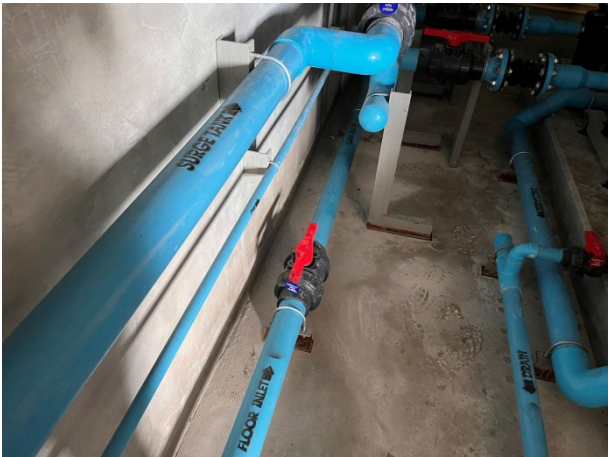
ภาพที่ 2-2 ป้ายแสดงตำแหน่งการเปิด-ปิดวาล์วต่างๆ

(2) เตรียมบุคลากรที่มีความรู้ในการปฐมพยาบาล เบื้องต้น	/	-	ทางโครงการฯ ได้จัดให้มีบุคลากรที่มีความรู้ในการ ปฐมพยาบาลเบื้องต้นแล้ว	-	-
(3) มีแผนป้ายแสดงตำแหน่งของวาล์วปิดน้ำ วาล์วปิด ก๊าซ สะพานไฟฟ้า สำหรับตัดกระแสไฟฟ้าไว้ที่ห้องสำนักงาน	/	-	ทางโครงการฯ จัดให้มีแผนป้ายแสดงตำแหน่งของ วาล์วปิดน้ำ วาล์วปิดก๊าซ สะพานไฟฟ้า สำหรับตัด กระแสไฟฟ้าเรียบร้อยแล้ว	-	ภาพที่ 2-2

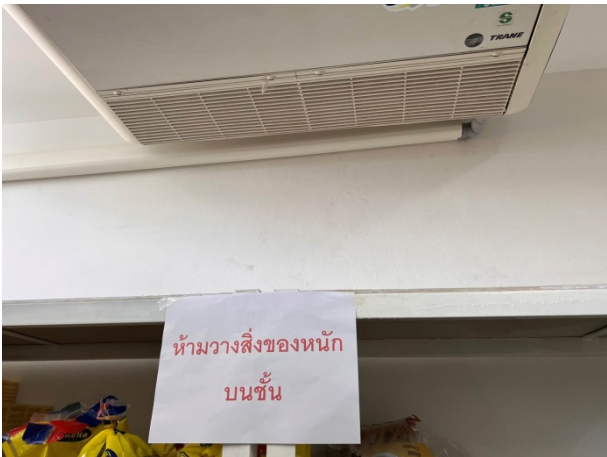
ภาพที่ 2-3 ป้ายเตือนห้ามวางสิ่งของหนักบนชั้น

(4) มีป้ายเตือนห้ามวางสิ่งของหนักบนชั้น หรือหิ้งสูงๆ เมื่อแผ่นดินไหวอาจตกลงมาเป็นอันตรายได้	/	-	ทางโครงการฯ ได้ดำเนินการจัดทำป้ายเตือนห้ามวาง สิ่งของหนักบนชั้นเรียบร้อยแล้ว	-	ภาพที่ 2-3

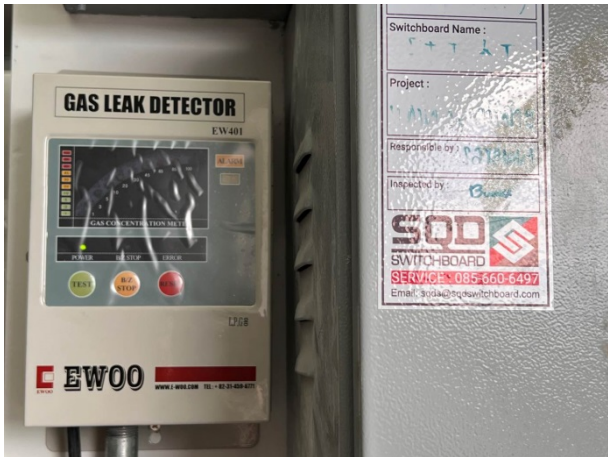
ภาพที่ 2-4 Gas Detector

(4) ตรวจสอบว่า แก๊สรั่ว ด้วยการดมกลิ่นเท่านั้น ถ้าได้กลิ่นให้เปิดประตูหน้าต่างทุกบาน	/	-	ทางโครงการฯ จัดให้มีเครื่อง Gas Detector สำหรับตรวจสอบการรั่วไหลของแก๊ส	-	ภาพที่ 2-4

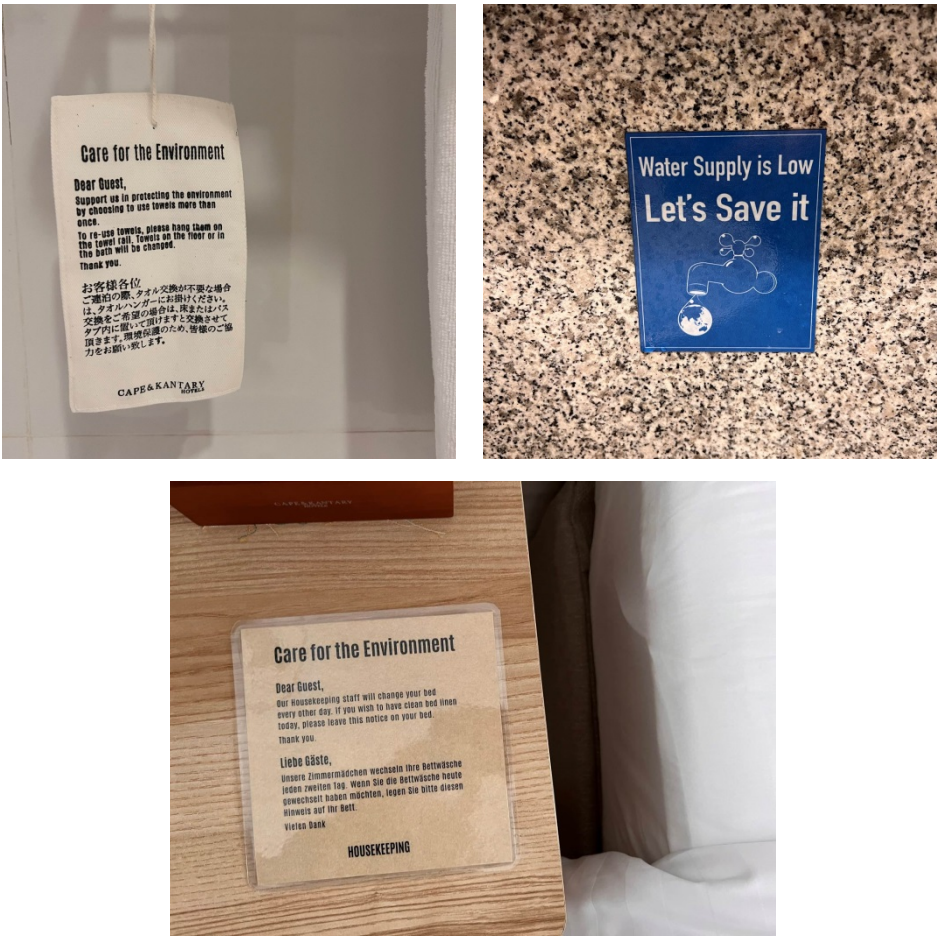
ภาพที่ 2-5 การรณรงค์การประหยัดน้ำ

3.1.2 ในขั้นตอนการออกแบบและจัดหาเครื่องสุขภัณฑ์ สำหรับห้องน้ำ/ห้องส้วม จะเลือกใช้อุปกรณ์แบบประหยัดน้ำ	/	-	ทางโครงการฯ เลือกใช้ และจัดหาเครื่องสุขภัณฑ์แบบ ประหยัดน้ำตั้งแต่ขั้นตอนการออกแบบแล้ว	-	ภาพที่ 2-5

3.1.5 ประชาสัมพันธ์รณรงค์ขอความร่วมมือในการประหยัดน้ำแก่ผู้ใช้บริการและพนักงานโครงการ โดยการจัดบอร์ดประชาสัมพันธ์ ติดป้ายคำขวัญ ในพื้นที่สาธารณะอื่นๆ เป็นต้น	/	-	ทางโครงการฯ ดำเนินการประชาสัมพันธ์รณรงค์ขอความร่วมมือในการประหยัดน้ำแก่ผู้ใช้บริการและพนักงาน โดยการประชาสัมพันธ์ และติดป้ายขอความร่วมมือ	-	ภาพที่ 2-5

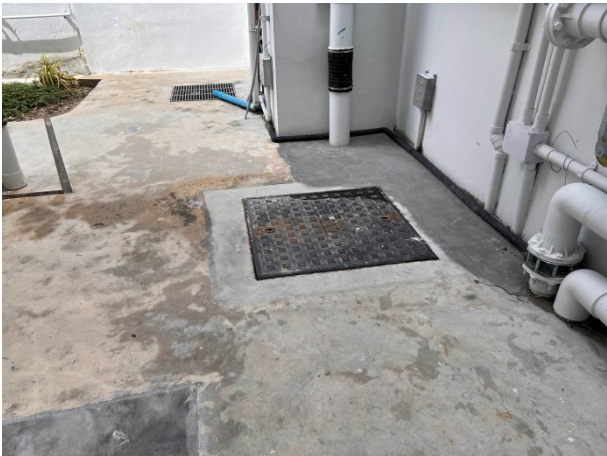
ภาพที่ 2-6 ป่อหนองน้ำฝนของโครงการ

3.3.1 จัดให้มีระบบระบายน้ำฝน และน้ำเสียภายในโครงการ	/	-	ทางโครงการฯ จัดให้มีระบบระบายน้ำฝน และน้ำเสียภายในโครงการ	-	ภาพที่ 1-10
3.3.2 จัดสร้างบ่อหน่วงน้ำฝน ขนาด 98 ลูกบาศก์เมตร เพื่อรองรับน้ำฝน ซึ่งสามารถเก็บกักน้ำฝนส่วนเกินได้เพียงพอ	/	-	ทางโครงการฯ มีการจัดสร้างบ่อหน่วงน้ำฝน เพื่อรองรับน้ำฝน ซึ่งสามารถเก็บกักน้ำฝนส่วนเกินได้เพียงพอ	-	ภาพที่ 2-6

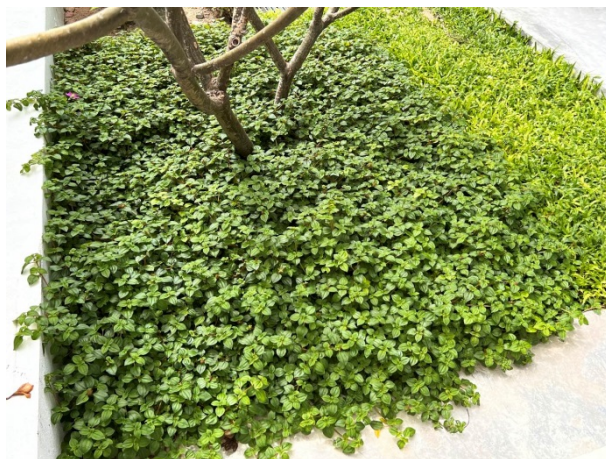
ภาพที่ 2-8 ระบบกำจัดก๊าซมีเทนจากระบบบำบัดน้ำเสีย

1.4.2 จัดให้มีระบบกำจัดก๊าซมีเทนจากระบบบำบัดน้ำเสียที่เกิดขึ้น โดยใช้วิธี Biological Oxidation เป็นบ่อดินขนาด 10 ตารางเมตร	/	-	ทางโครงการฯ จัดให้มีระบบกำจัดก๊าซมีเทนจากระบบบำบัดน้ำเสียที่เกิดขึ้น โดยใช้วิธี Biological Oxidation เป็นบ่อดินแล้ว	-	ภาพที่ 2-8

3.2.2 จัดให้มีระบบกำจัดก๊าซมีเทนจากระบบบำบัดน้ำเสียที่เกิดขึ้นโดยใช้วิธี Biological Oxidation เป็นบ่อดินขนาด 10 ตารางเมตร	/	-	ทางโครงการฯ จัดให้มีระบบกำจัดก๊าซมีเทนจากระบบบำบัดน้ำเสียที่เกิดขึ้น โดยใช้วิธี Biological Oxidation เป็นบ่อดินแล้ว	-	ภาพที่ 2-8
