บทที่ 2

ผลการดำเนินการตามมาตรการป้องกันและ แก้ไขผลกระทบสิ่งแวดล้อม

ตารางที่ 2.2-1 มาตรการป้องกันและแก้ไขผลกระทบสิ่งแวดล้อม (ระยะดำเนินการ) โครงการสำนักงานใหญ่ บริษัท เจียไต๋ จำกัด

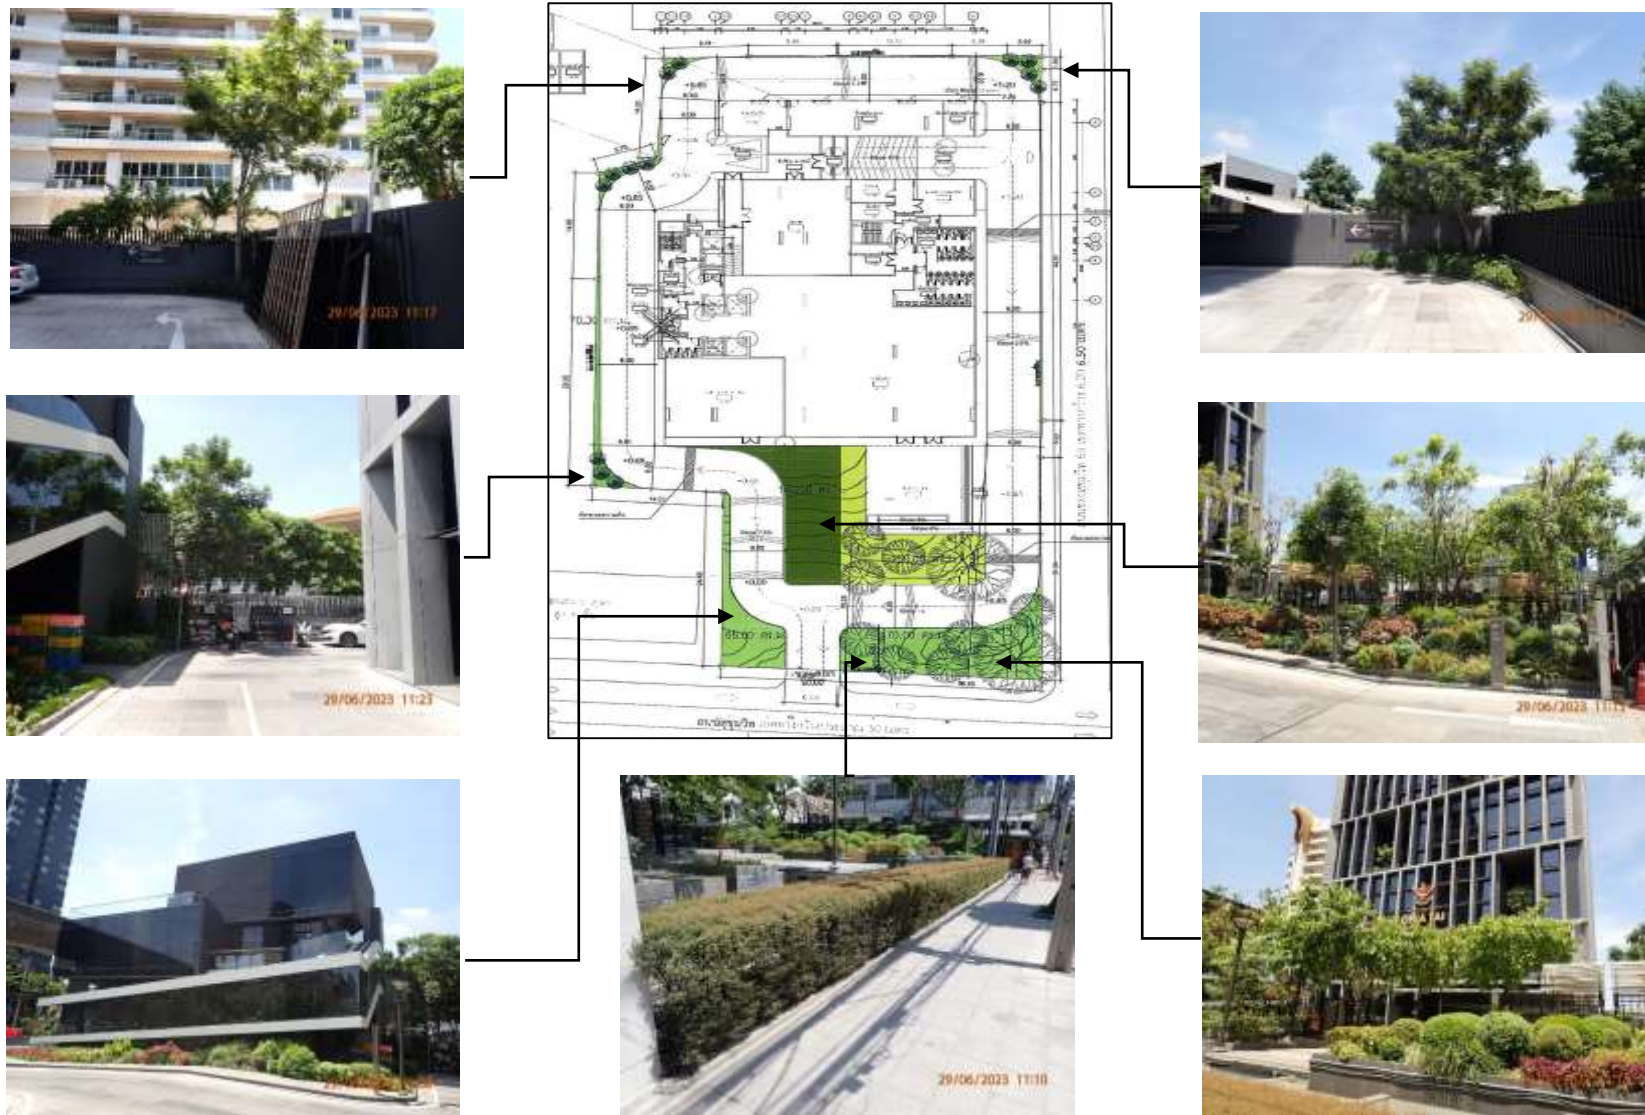
ภาพที่ 2.2-1 แนวเขตรั้ว และพื้นที่สีเขียวรอบโครงการ

1. ทรัพยากรสิ่งแวดล้อมทางกายภาพ				
1.1 ลักษณะภูมิประเทศ	1. จัดให้มีรั้วรอบพื้นที่โครงการเพื่อกันขอบเขตพื้นที่อย่างชัดเจน และป้องกันการพังทลายของของดินสู่พื้นที่ข้างเคียง	✓	- โครงการได้จัดทำรั้วโดยรอบแนวเขตที่ดิน เพื่อกันขอบเขตพื้นที่โครงการกับพื้นที่ข้างเคียงอย่างเป็นสัดส่วน	ภาพที่ 2.2-1-2.2-2 แนวเขตรั้วและพื้นที่สีเขียวรอบโครงการ

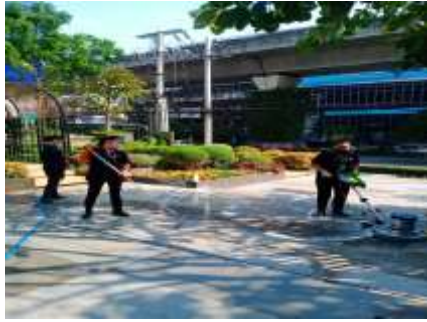
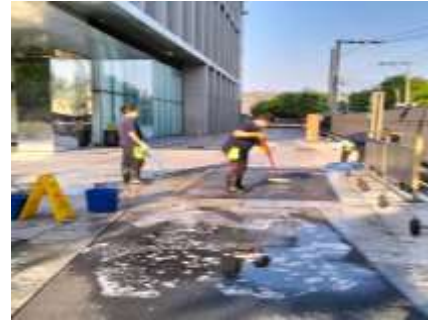
ภาพที่ 2.2-3 แม่บ้านฉีดล้างทำความสะอาดพื้นถนนรอบโครงการ และอาคารลานจอดรถ

2. ดูแลรักษาความสะอาดถนนภายในโครงการโดยฉีดล้างถนนเป็นประจำสม่ำเสมอ	✓	- โครงการได้จ้างให้ บริษัท คลีนนิ่ง เซอร์วิส โซลูชั่น จำกัด ซึ่งเป็นบริษัทผู้ให้บริการทำความสะอาดโดยตรงทำหน้าที่ในการดูแลความสะอาดและความเป็นระเบียบเรียบร้อยบริเวณถนนและทางสัญจรภายในพื้นที่โครงการ โดยขอบเขตงานดังกล่าวถูกระบุในสัญญาว่าจ้างเป็นที่เรียบร้อยแล้ว	ภาพที่ 2.2-3 ฉีดล้างทำความสะอาดพื้นผิวถนน

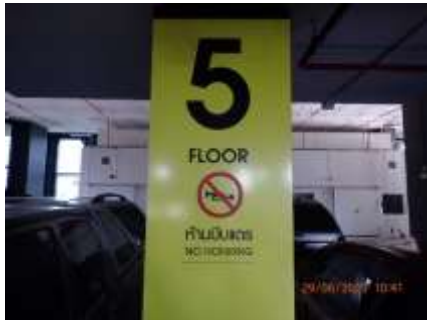
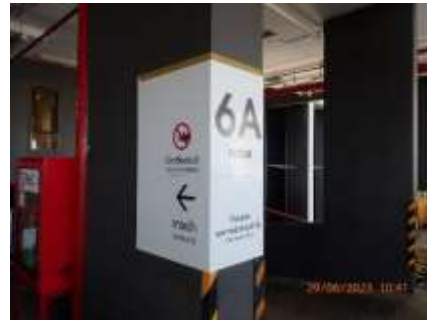
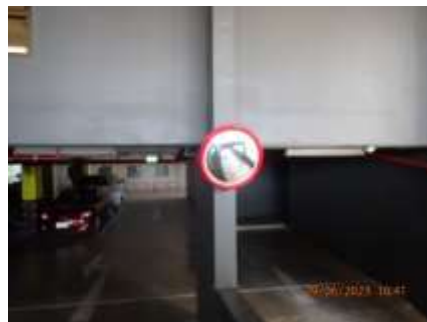
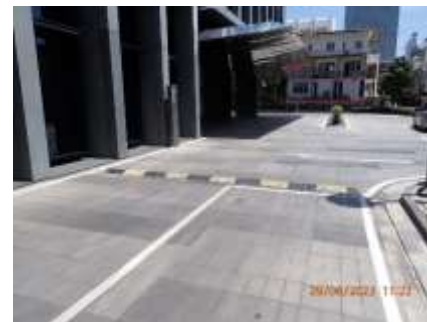
ภาพที่ 2.2-4 ป้ายจำกัดความเร็วและสัญญาณ และห้ามติดเครื่องยนต์ทั้งไว้

1.2 คุณภาพอากาศ 1) ฝุ่นละออง	1. ควบคุมความเร็วของรถภายในโครงการเช่นป้ายจำกัดความเร็วลูกกระพาดชะลอความเร็วเพื่อไม่ให้เกิดการฟุ้งกระจายของฝุ่นบนผิวถนนโดยโครงการจัดให้มีลูกกระพาดชะลอความเร็ว (Speed Bump) ขนาดความสูง 0.05 เมตร ความยาว 3.5 เมตร จำนวน 1 จุด เพื่อช่วยลดความเร็วของรถและลดเสียงจากการแล่นของรถยนต์	✓	- ปัจจุบันโครงการได้จัดทำป้ายเตือนจำกัดความเร็ว และการสัญจรภายในพื้นที่โครงการถูกควบคุมด้วยสัญญาณลดความเร็วจำนวน3 จุด ประกอบกับทางสัญจรภายในโครงการ	ภาพที่ 2.2-4 ป้ายจำกัดความเร็วและห้ามติดเครื่องยนต์ทิ้งไว้

a. เสียง	1. ควบคุมความเร็วของรถภายในโครงการ เช่นป้ายจำกัดความเร็วรถกระนาดชะลอความเร็วเพื่อไม่ให้เกิดการฟุ้งกระจายของฝุ่นบนผิวถนนโดยโครงการจัดให้มีอุปกรณ์ชะลอความเร็ว (Speed Bump) ขนาดความสูง 0.05 เมตร ความยาว 3 เมตร จำนวน 3 จุด เพื่อชะลอความเร็วของรถและลดเสียงจากการแฉกของรถยนต์และติดตั้งป้ายห้ามเร่งเครื่องยนต์ไว้ไว้ในบริเวณพื้นที่จอดรถและทางวิ่งภายในโครงการเห็นได้อย่างชัดเจน	✓	- ปัจจุบันโครงการได้จัดทำป้ายเตือนจำกัดความเร็ว และการสัญจรภายในพื้นที่โครงการถูกควบคุมด้วยสัญญาณลดความเร็วจำนวน3 จุด ประกอบกับทางสัญจรภายในโครงการ	ภาพที่ 2.2-4 ป้ายจำกัด ความเร็วและห้าม ติดเครื่องยนต์ทิ้งไว้

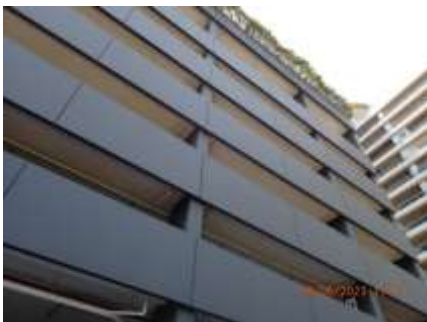
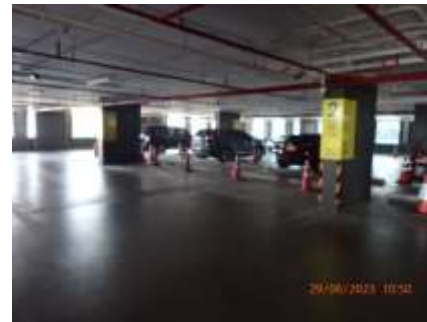
ภาพที่ 2.2-5 พื้นที่ช่องเปิดโล่งอาคารจอดรถ

2) มลพิษทางอากาศ	1. ออกแบบให้ชั้นจอดรถสามารถระบายอากาศได้อย่างสะดวกตลอดเวลา ไม่ให้เกิดการสะสมมลพิษ	✓	- การออกแบบอาคารจอดรถจะมีลักษณะมีช่องเปิดโล่งซึ่งจะทำให้สามารถระบายอากาศได้เป็นอย่างดี	ภาพที่ 2.2-5 พื้นที่ช่องเปิดโล่ง อาคารจอดรถ

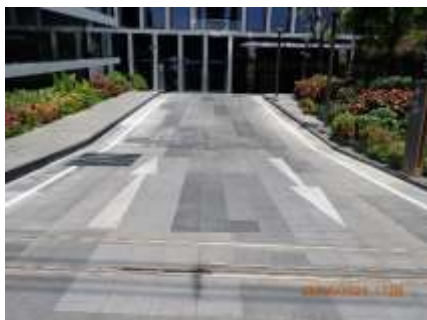
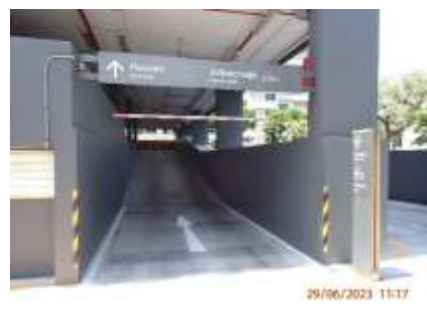
ภาพที่ 2.2-6 ป้ายสัญลักษณ์บอกช่องเดินรถบนพื้นทาง

3. จัดทำป้ายและสัญลักษณ์จราจรบนพื้นทางให้ชัดเจนและไม่ก่อให้เกิดความสับสนของผู้ขับขี่ทำให้การเคลื่อนตัวของรถในโครงการทำได้อย่างดีและปลอดภัย	✓	- โครงการติดตั้งป้ายสัญลักษณ์บอกช่องเดินรถ และสัญลักษณ์จราจรบนพื้นทางชัดเจน และภายในโครงการถูกเพิ่มความชัดเจนด้วยป้ายและสัญลักษณ์จราจรต่างๆ รวมไปถึงมีการควบคุมการปฏิบัติด้วยเจ้าหน้าที่รักษาความปลอดภัยที่คอยประจำอยู่ที่จุดทางเข้า-ทางออกของโครงการ	ภาพที่ 2.2-6 ป้ายสัญลักษณ์บอก ช่องเดินรถบนพื้น ทาง

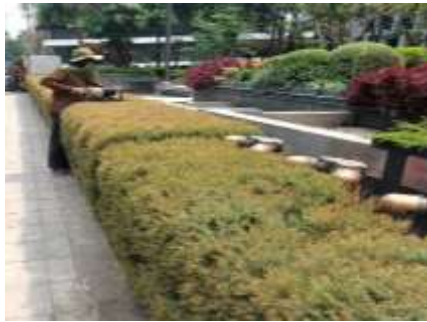
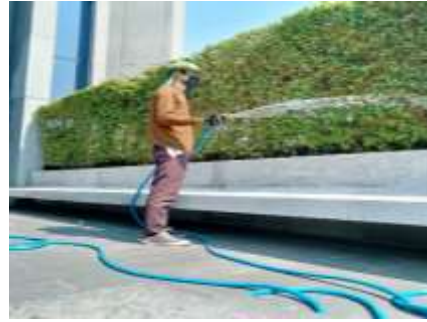
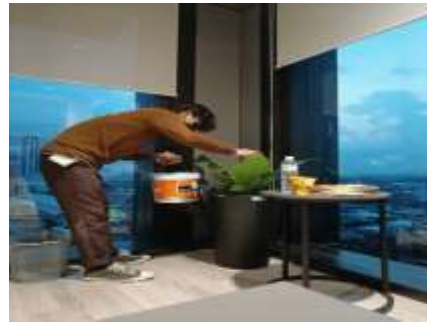
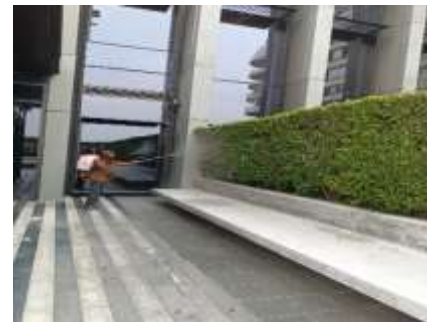
ภาพที่ 2.2-7 คนสวนดูแลตัดแต่งกิ่งไม้

2) มลพิษทางอากาศ	5. โครงการจะกำหนดให้มีมาตรการในการจัดการดูแลพื้นที่สีเขียวบริเวณชั้นจอดรถให้สามารถอยู่ได้อย่างยั่งยืน <ul style="list-style-type: none">- รดน้ำต้นไม้วันละ 2 ครั้ง เช้า-เย็น- ใส่ปุ๋ย ถอนวัชพืช โดยทำเป็นประจำ- ตัดแต่งให้มีความสวยงาม- ปลูกลงไม้ชนิดเชียดทดแทนต้นไม้ที่ตาย- จัดให้มีผู้คอยควบคุมและตรวจสอบการปฏิบัติตามมาตรการอย่างเคร่งครัด	✓	- ปัจจุบันโครงการได้จัดจ้างบริษัท สเตท แลนด์สเคป แอนด์การ์เดนนิง จำกัด ในการบริหารจัดการบำรุงรักษาดูแล และซ่อมแซมต้นไม้ที่ปลูกในบริเวณที่จัดให้เป็นพื้นที่สีเขียว ซึ่งเป็นบริษัทที่ให้บริการด้านการดูแลพื้นที่สวนโดยตรงมีความรู้ ความเชี่ยวชาญรวมไปถึงอุปกรณ์เฉพาะด้าน โดยในสัญญาการว่าจ้างมีขอบเขตงานที่สอดคล้องต่อมาตรการอย่างมีนัยสำคัญ	ภาพที่ 2.2-7 คนสวนดูแล ตัดแต่งกิ่งไม้

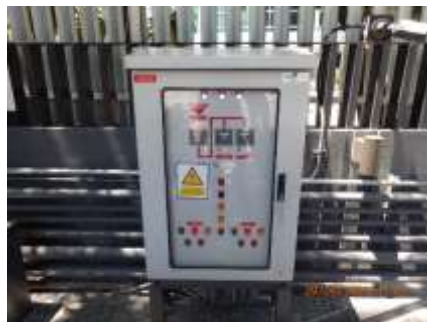
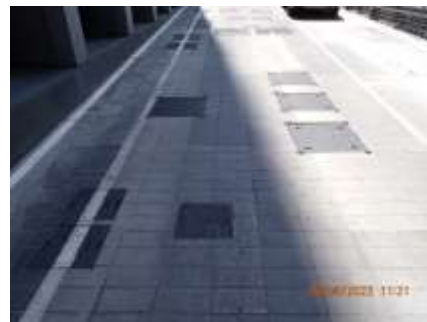
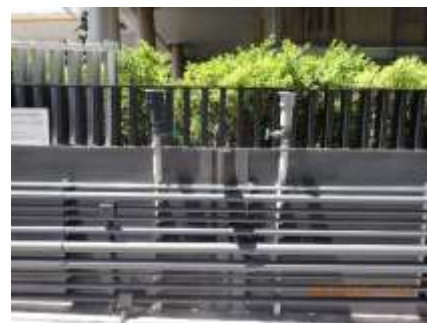
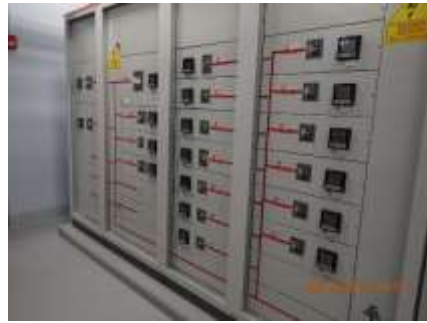
ภาพที่ 2.2-8 ระบบบำบัดน้ำเสีย และมิเตอร์ไฟฟ้าระบบน้ำเสีย

7. จัดให้มีระบบมิเตอร์ไฟฟ้าสำหรับระบบบำบัดน้ำเสียโดยเฉพาะแยกจากระบบไฟฟ้าอื่นๆ เพื่อให้สามารถติดตามตรวจสอบการใช้งานของระบบ บำบัดน้ำเสีย และให้เกิดความมั่นใจว่าโครงการจะเดินระบบบำบัดน้ำเสียตลอด เวลาที่เปิดดำเนินโครงการ	✓	- ปัจจุบันทางโครงการได้มีการติดตั้งมิเตอร์ไฟฟ้าจากระบบบำบัดน้ำเสียแยกจากระบบไฟฟ้าอื่นๆแล้ว เพื่อให้สามารถติดตามตรวจสอบการใช้งานของระบบ บำบัดน้ำเสียได้ แล้วมีการจดบันทึกผลการใช้พลังงานไฟฟ้าประจำทุกเดือน	ภาพที่ 2.2-8 มิเตอร์ไฟฟ้าของ ระบบบำบัดน้ำเสีย

3.2(ต่อ)การบำบัดน้ำเสีย	8. จัดให้มีระบบมิเตอร์ไฟฟ้าสำหรับระบบบำบัดน้ำเสียโดยเฉพาะแยกจากระบบไฟฟ้าอื่นๆเพื่อให้สามารถติดตามตรวจสอบการใช้งานระบบบำบัดน้ำเสียและให้เกิดความมั่นใจว่าโครงการจะเดินระบบบำบัดน้ำเสียตลอด เวลาที่เปิดดำเนินโครงการ	✓	- ปัจจุบันทางโครงการได้มีการติดตั้งมิเตอร์ไฟฟ้าจากระบบบำบัดน้ำเสียแยกจากระบบไฟฟ้าอื่นๆแล้ว เพื่อให้สามารถติดตามตรวจสอบการใช้งานของระบบบำบัดน้ำเสียได้แล้วมีการจดบันทึกผลการใช้พลังงานไฟฟ้าประจำทุกเดือน	ภาพที่ 2.2-8 มิเตอร์ไฟฟ้าของระบบบำบัดน้ำเสีย

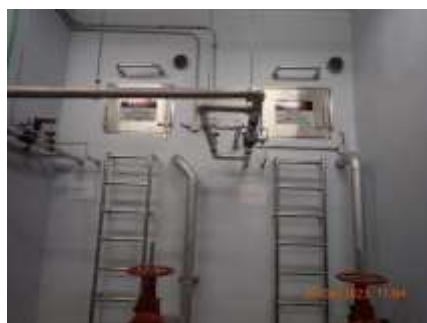
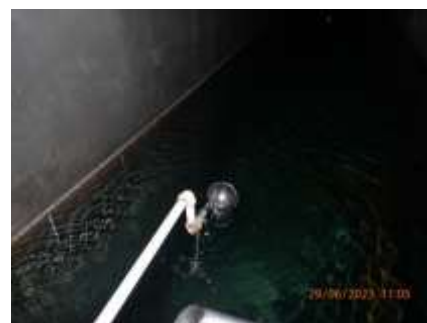
ภาพที่ 2.2-9 ถังเก็บน้ำใต้ดิน และถังเก็บน้ำขึ้นคาดฟ้า จำนวน 2 ถัง /ชั้น

8. โครงการจะต้องควบคุมพนักงานให้ปฏิบัติตามมาตรการอย่างเคร่งครัด			
	9. ออกแบบถังเก็บน้ำแต่ละถังมีฝาถึง 2 ฝา เพื่อความสะดวกและปลอดภัย ในการเข้าไปดูแลบำรุงรักษา	✓	- ถังเก็บน้ำใช้ของโครงการทั้งหมดได้รับการออกแบบให้มีฝาสแตนเลส ขนาดใหญ่เพียงพอที่เข้าไปดูแลบำรุงรักษาทำความสะอาดได้	ภาพที่ 2.2-9 ถังเก็บน้ำใต้ดินและ ถังเก็บน้ำชั้นดาดฟ้า

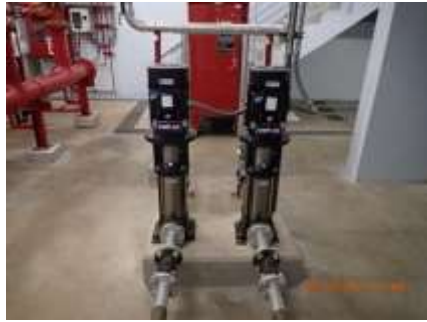
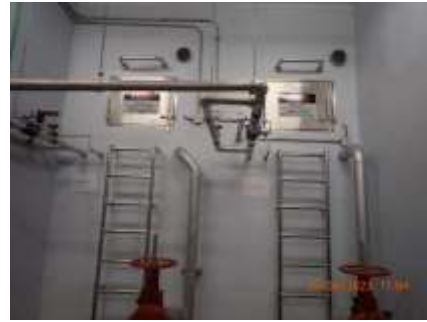
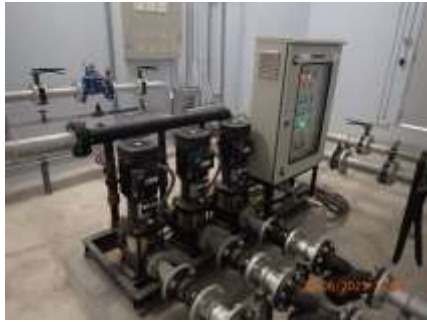
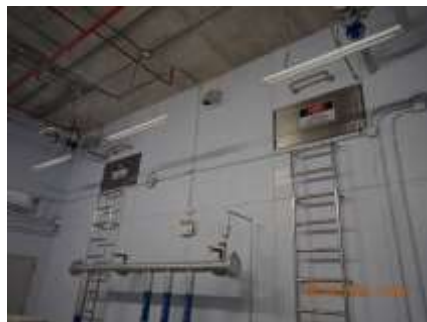
ภาพที่ 2.2-10 ระบบปั๊มสูบน้ำประปา

2.3 (ต่อ) การใช้น้ำ	2. จัดให้มีระบบสูบน้ำในอาคารซึ่งทำหน้าที่สูบน้ำโดยไม่ดึงน้ำขึ้นมาจากท่อประปาโดยตรง และควบคุมการจ่ายน้ำด้วยระบบตั้งเวลาซึ่งกำหนดเวลาการสูบน้ำในช่วง 24.00 - 05.00 น. ซึ่งอยู่นอกช่วงเวลาที่ผู้พักอาศัยใกล้เคียงมีการใช้น้ำมาก	✓	- ปัจจุบันระบบน้ำใช้ในพื้นที่โครงการโดยจะทำการสูบน้ำจากถังเก็บน้ำใต้ดินไปยังถังเก็บน้ำชั้นคาตฟ้าของโครงการ และแจกจ่ายไปยังพื้นที่ส่วนต่างๆ ของโครงการโดยไม่สูบน้ำจากท่อประปาโดยตรง ทั้งนี้การสูบน้ำไปยังถังเก็บน้ำชั้นคาตฟ้าของโครงการไม่ได้ถูกกำหนดด้วยช่วงเวลาแต่อย่างใด แต่ใช้ถุกออกอัตโนมัติเนื่องด้วยมีความเหมาะสมกับสถานการณ์ปัจจุบันมากกว่า ทั้งนี้ตั้งแต่เปิดดำเนินการ โครงการยังมิได้รับการร้องเรียนเรื่องระบบการจ่ายน้ำประปาภายในโครงการจากผู้พักอาศัยแต่อย่างใด	ภาพที่ 2.10 ระบบปั้มน้ำ ประปา

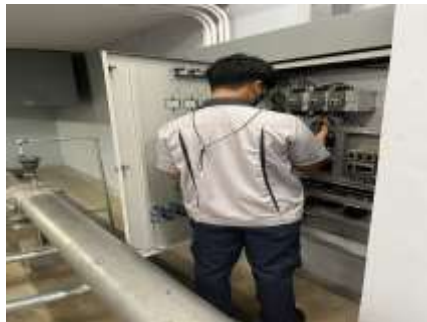
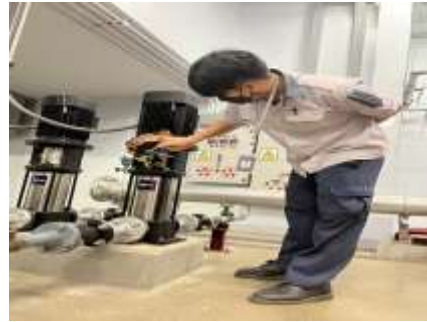
ภาพที่ 2.2-11 ตรวจสอบและบำรุงรักษาปั๊มสูบน้ำประปา

2.3 (ต่อ)การใช้น้ำ	7. จัดให้มีช่างซ่อมบำรุงซึ่งทำหน้าที่ตรวจสอบรอยรั่วของอุปกรณ์ที่ใช้อย่างสม่ำเสมอเป็นประจำทุกเดือน หากพบการรั่วซึมให้รีบซ่อมแซมทันที	✓	- โครงการมอบหมายให้เจ้าหน้าที่ช่างอาคารตรวจสอบรอยรั่วของอุปกรณ์ที่ใช้ อย่างสม่ำเสมอเป็นประจำทุกเดือน หากพบการรั่วซึมให้รีบซ่อมแซมทันที	ภาพที่ 2.2-11 ตรวจสอบและบำรุง รักษาปั้มน้ำประปา

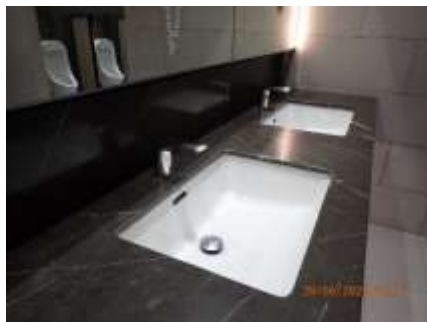
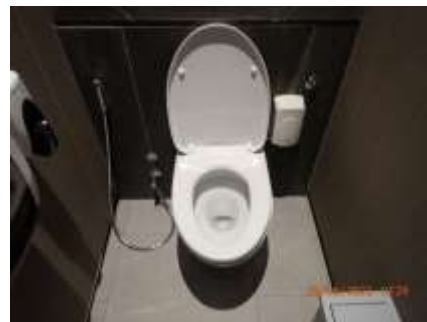
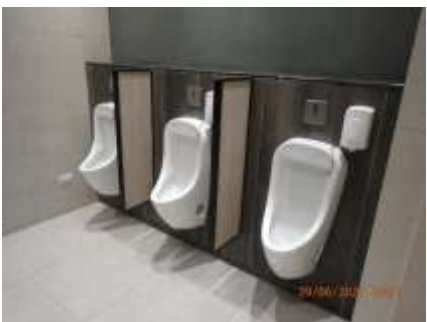
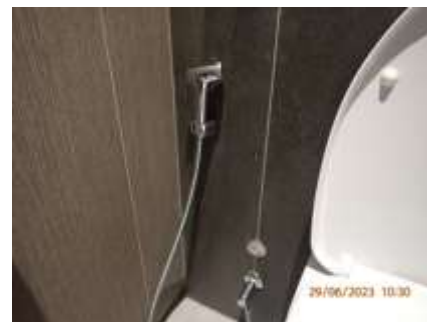
ภาพที่ 2.2.12 เลือกใช้สุขภัณฑ์ประหยัดน้ำ

4. ออกแบบโดยเลือกใช้สุขภัณฑ์ที่ประหยัดน้ำ หรืออุปกรณ์ที่มีประสิทธิภาพสูงทั้งก๊อกประหยัดน้ำชักโครก และหัวฉีดประหยัดน้ำ	✓	- โครงการได้เลือกใช้สุขภัณฑ์ และอุปกรณ์ที่ประหยัดน้ำเป็นเกณฑ์ในการเลือกเพื่อนำมาติดตั้งหรือปรับเปลี่ยนหากเกิดการชำรุดยังพื้นที่ห้องพักของผู้พักอาศัยและพื้นที่ส่วนกลางของโครงการ	ภาพที่ 2.2.12 เลือกใช้สุขภัณฑ์ ประหยัดน้ำ

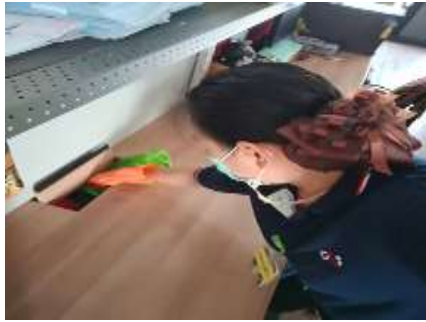
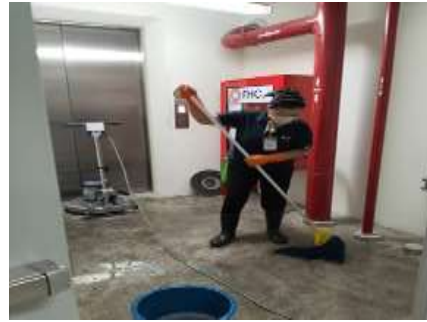
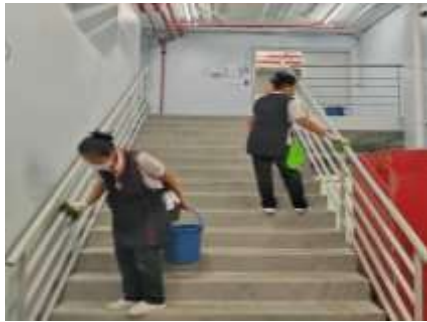
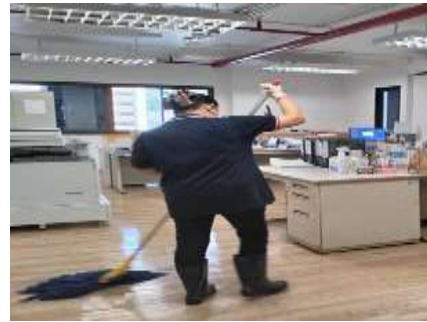
ภาพที่ 2.2-13 แม่บ้านใช้ภาชนะรองน้ำก่อนใช้ทำความสะอาด

6. กำหนดให้พนักงานใช้ภาชนะรองน้ำและซักล้างอุปกรณ์ในภาชนะก่อนที่จะนำไปเช็ด ซึ่งใช้น้ำน้อยกว่าการใช้สายยางฉีดล้างทำความสะอาดโดยตรง	✓	- โครงการกำหนดให้พนักงานทำความสะอาดของโครงการใช้ภาชนะรองน้ำเพื่อใช้ในการรองน้ำและซักล้างอุปกรณ์ก่อนที่จะนำไปเช็ดทำความสะอาดพื้นที่ต่างๆของโครงการ	ภาพที่ 2.2-13 แม่บ้านใช้ภาชนะรอง น้ำก่อนใช้ทำความสะอาด

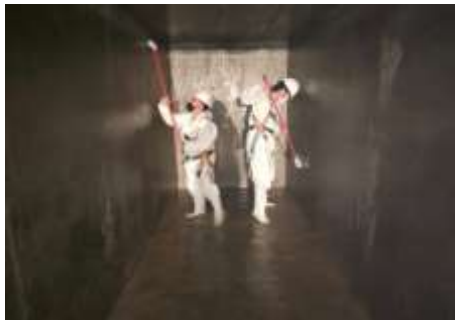
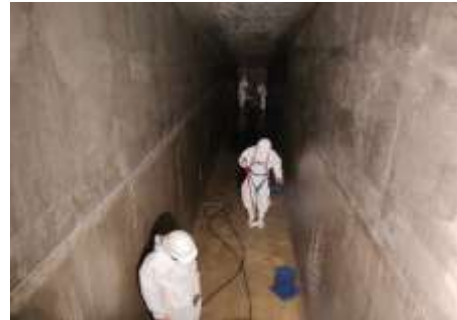
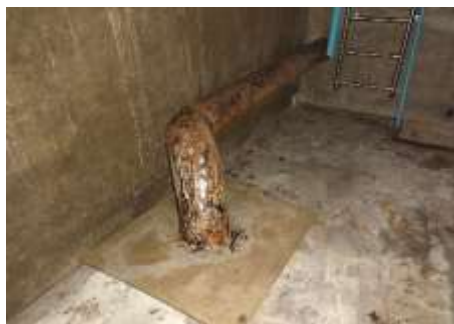
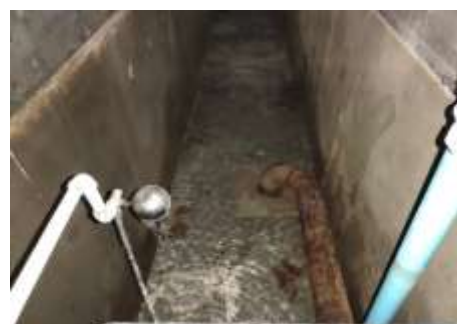
ภาพที่ 2.2-14 ล้างทำความสะอาดถึงเก็บน้ำสำรองขึ้นใต้ดิน และชั้นคาเฟ่

10.กำหนดให้มีการทำความสะอาดถังเก็บน้ำแต่ละถังเพื่อล้างตะกอนสนิม และคราบสกปรกที่เกาะตามผนังหรือซอกมุมของถังสำรองน้ำโดยในการทำ ความสะอาดถังเก็บน้ำของโครงการจะทำการกวาดตะกอนขัดสนิม หรือ คราบที่เกาะตามผนังหรือซอกมุมของถังน้ำที่ไม่มีการหมุนเวียน โดยใช้แปรงขัดไม้น้ำยาล้างที่มีสารเคมีซึ่งอาจตกค้าง ทั้งนี้ ในการทำ ความสะอาดถังเก็บน้ำของโครงการจะปิดล้างทำความสะอาดที่ละถัง และกำหนด ให้ล้างถังเก็บน้ำในช่วงวันหยุดเสาร์-อาทิตย์ ช่วงเวลาปรับ ได้ตามความเหมาะสม เพื่อหลีกเลี่ยงไม่ให้ส่งผลกระทบต่อการใช้งาน ของพนักงานโดยมีความถี่ในการทำทำความสะอาดปีละ 1 ครั้ง เพื่อสุขภาพ อนามัยที่ดีของพนักงาน	✓	- ปัจจุบันโครงการได้ดำเนินการล้างทำความสะอาดถังเก็บน้ำสำรองชั้นใต้ดิน และชั้นดาดฟ้าเพื่อล้างตะกอนคราบและคราบสกปรกโดยในการทำ ความสะอาดถังเก็บน้ำซึ่งทางโครงการมีความถี่ในการทำทำความสะอาดปีละ1 ครั้ง เพื่อ สุขภาพอนามัยที่ดีของพนักงาน โดยทำล้างครั้งล่าสุดวันที่ 9-10 มกราคม 2565	ภาพที่ 2.2.-14 ล้างทำความสะอาด ถังเก็บน้ำสำรองชั้น ใต้ดินและชั้นดาดฟ้า

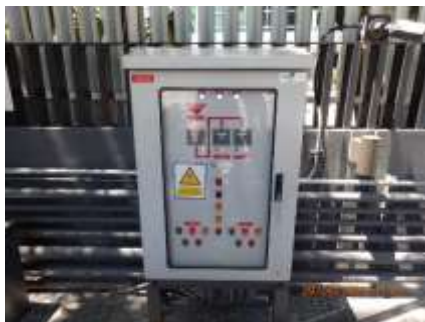
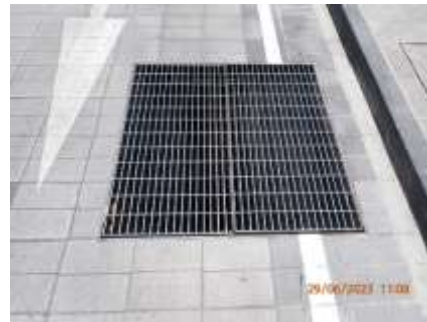
ภาพที่ 2.2-15 ระบบปั๊มบ่อน้ำและตะแกรงที่ระบายน้ำออกนอกโครงการ

3.2 การระบายน้ำ	1. โครงการจะควบคุมอัตราการระบายน้ำก่อนที่จะระบายออกสู่ภายนอกโครงการไม่ให้เกินอัตราการระบายน้ำสูงสุดก่อนพัฒนาโครงการ คือ ลูกบาศก์เมตร/วินาที (ระบายน้ำออกตลอดเวลา) โดยติดตั้งเครื่องสูบ 071.0 เครื่อง (ใช้งาน 2 น้ำในบ่อพักน้ำสุดท้าย พร้อมตะแกรงดักขยะ จำนวน ลูกบาศก์ 240 เครื่อง) แต่ละเครื่องมีอัตราสูบ 1 เครื่อง สำรอง 1 จริกเมตร/ชั่วโมง (ลูกบาศก์เมตร/วินาที) เพื่อระบายน้ำออกนอกโครงการ 067.0 ในอัตราการระบายไม่เกินก่อนการพัฒนาโครงการ	✓ - โครงการได้จัดให้มีระบบระบายน้ำภายในพื้นที่โครงการ 2 ลักษณะ คือการ หนองน้ำในระบบเส้นท่อระบายน้ำ และบ่อหนองน้ำ ทั้งนี้ โครงการมีการควบคุมการทำงานของระบบระบายน้ำและหนองน้ำแบบอัตโนมัติ พร้อมทั้งจัดให้มีการบำรุงรักษาอย่างต่อเนื่อง โดยในการควบคุมอัตราการระบายน้ำออกจากโครงการมิให้เกินก่อนพัฒนาโครงการ(0.067 ลูกบาศก์เมตร/วินาที)	ภาพที่ 2.2-15 ตรวจสอบบ่อบ่อ หนองน้ำและ ตะแกรงท่อระบายน้ำ ออกนอกโครงการ

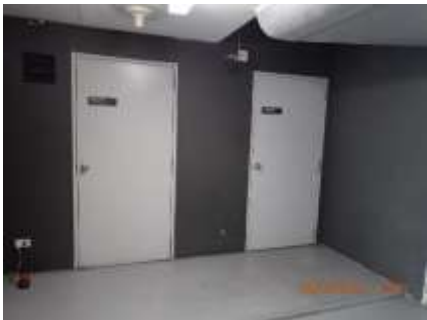
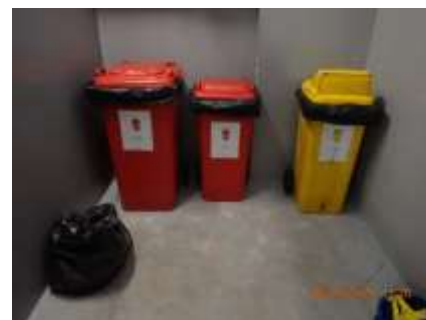
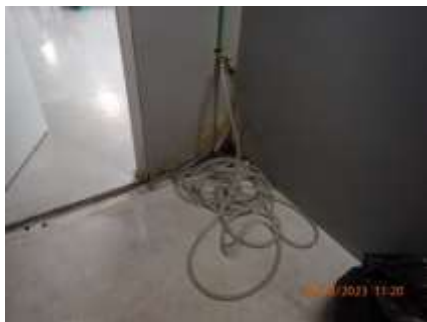
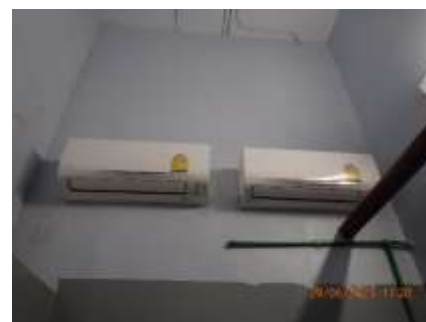
ภาพที่ 2.2-17 ห้องขยะมูลฝอยรวม

3. โครงการจะมีการประชาสัมพันธ์รณรงค์และสร้างจิตสำนึกรักษ์สิ่งแวดล้อมโดยทำเป็นแผ่นพับ/ติดป้ายประชาสัมพันธ์ เพื่อให้ผู้มาติดต่อและพนักงานของสำนักงานภายใน โครงการคัดแยกมูลฝอยแต่ละประเภทตั้งแต่ต้นทาง คือภายในห้องสำนักงาน	✓ { - ปัจจุบันงานทำความสะอาดภายในพื้นที่โครงการทั้งหมดรวมไปถึงงานเก็บขนมูลฝอยอยู่ภายใต้การควบคุมของบริษัท คลีนนิ่ง เซอร์วิส โซลูชัน จำกัด ซึ่งเป็นบริษัทผู้ให้บริการทำความสะอาดโดยตรง ทั้งนี้พนักงานของบริษัทดังกล่าวจะได้รับการอบรมด้านการจัดการขยะเป็นอย่างดีสามารถปฏิบัติได้สอดคล้องต่อมาตรการ	ภาพที่ 2.2-17 ห้องขยะมูลฝอย รวมโครงการ

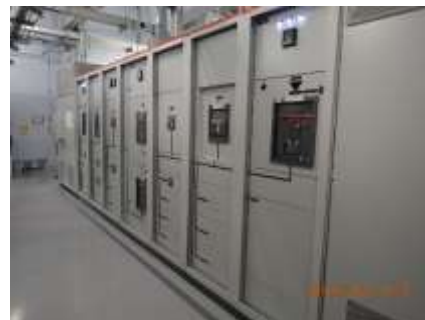
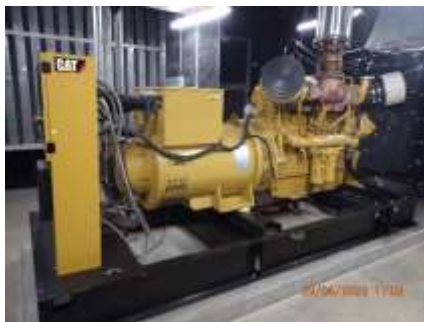
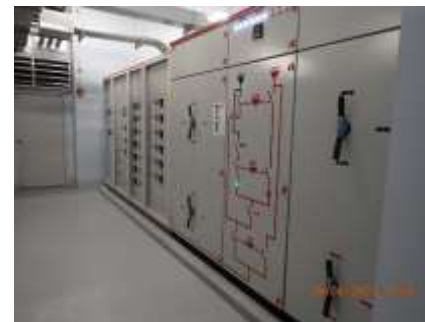
ภาพที่ 2.2-20 ห้องระบบไฟฟ้าหลักและระบบไฟฟ้าสำรอง

3.5 ระบบไฟฟ้า	<p>1) ระบบไฟฟ้าปกติ โครงการจะรับกระแสไฟฟ้าจากการไฟฟ้านครหลวงเขตประเวศ ขนาด 24 KV ผ่าน Transformer ชนิด Dry Type Cast Resin ขนาด 1,000 KVA จำนวน 2 ชุด แปลงไฟ 24 KV เป็น 416/240 V เพื่อจ่ายไปยัง Load ต่างๆในภาวะปกติ อนึ่ง โครงการจะเลือกใช้หลอดไฟแบบ Light Emitting Diode (LED) เพื่อประหยัดพลังงานภายในอาคาร</p> <p>2) ระบบไฟฟ้าฉุกเฉิน โครงการจะจัดให้มีการติดตั้งโคมไฟฉุกเฉินขนาด 12 V สามารถสำรองไฟได้นาน 2 ชั่วโมง และมีเครื่องกำเนิดไฟฟ้าสำรองขนาด 500 KVA จำนวน 1 ชุด สามารถสำรองไฟได้นาน 8 ชั่วโมง</p>	✓	<p>- ปัจจุบันระบบไฟฟ้าของโครงการมีทั้งสิ้น 2 ระบบ คือระบบไฟฟ้าหลักจะรับกระแสไฟฟ้าจากการไฟฟ้านครหลวง โดยจะใช้หม้อแปลงไฟฟ้าร่วมกันโดยเป็นหม้อแปลงไฟฟ้าชนิด Dry Type Cast Resin ขนาด 1000, KVA จำนวน 2 ชุด เพื่อจ่ายไปยังโหลดต่างๆของอาคาร ซึ่งห้องเครื่องไฟฟ้าหลักของโครงการจะอยู่ชั้น 1 ของโครงการ</p> <p>✓ - ปัจจุบันโครงการมีการจัดเตรียมเครื่องกำเนิดไฟฟ้าสำรองเพื่อใช้สำรองไฟให้กับระบบไฟฟ้าฉุกเฉินเพื่อส่องสว่างในกรณีที่ระบบไฟฟ้าปกติขัดข้องหรือเกิดเหตุฉุกเฉินเกิดขึ้น ทั้งนี้การสำรองไฟฟ้าอย่างเพียงพอสามารถสำรองไฟฟ้าได้ไม่น้อยกว่า 8 ชั่วโมง สอดคล้องเป็นไปตามมาตรการฯกำหนด</p>	<p>ภาพที่ 2.2-20 ระบบไฟฟ้าหลัก และระบบไฟฟ้า สำรอง</p>
