ผลการติดตามตรวจสอบคุณภาพสิ่งแวดล้อม

การติดตามตรวจสอบผลกระทบสิ่งแวดล้อม โครงการ WHA Bangna Business Complex ของบริษัท ดับบลิวเอชเอ คอร์ปอเรชั่น จำกัด (มหาชน) ระยะดำเนินการ ในด้านต่าง ๆ ได้แก่ คุณภาพอากาศ เสียงและความสั่นสะเทือน การใช้น้ำ การใช้ไฟฟ้า และการอนุรักษ์พลังงาน การจัดการมูลฝอยและสิ่งปฏิกูล การบำบัดน้ำเสีย การระบายน้ำและการป้องกันน้ำท่วม อาชีวอนามัยและความปลอดภัย/การป้องกันอัคคีภัย การระบายความร้อนจากเครื่องปรับอากาศและการระบาย อากาศของโครงการ สุนทรียภาพ การจราจร และการบดบังแสงแดด ทิศทางลมและสัญญาณวิทยุโทรทัศน์ ได้มอบหมายให้ บริษัท เอแอลเอส แลборาทอรี กรุ๊ป (ประเทศไทย) จำกัด เป็นผู้ดำเนินการติดตามตรวจสอบคุณภาพสิ่งแวดล้อมของโครงการ ในช่วงระหว่างเดือนมกราคม-มิถุนายน พ.ศ. 2566 โดยมีรายละเอียดต่าง ๆ ซึ่งจะกล่าวในหัวข้อต่อไป

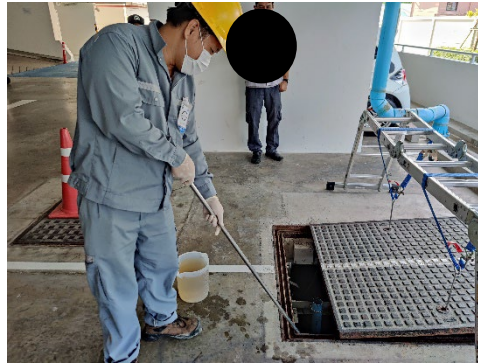
บริเวณจุดรวบรวมน้ำเสียเข้าสู่ระบบบำบัดน้ำเสีย

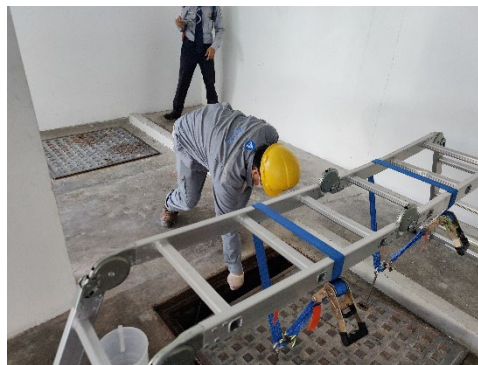
จุดระบายน้ำออกจากระบบบำบัดน้ำเสีย
