ผลการตรวจการปฏิบัติตามมาตรการติดตาม
ตรวจสอบผลกระทบสิ่งแวดล้อม

จากมาตรการติดตามตรวจสอบผลกระทบสิ่งแวดล้อม (ระยะเปิดดำเนินการ) โครงการ โรงแรม นิว แทรเวลลอดจ์ ของบริษัท นิว แทรเวลลอดจ์ จำกัด ตั้งอยู่ที่ถนนรักศักดิ์ชุม ตำบลท่าช้าง อำเภอเมือง จังหวัดจันทบุรี ซึ่งระบุให้โครงการปฏิบัติตามมาตรการป้องกันและแก้ไขผลกระทบสิ่งแวดล้อมและมาตรการติดตามตรวจสอบผลกระทบสิ่งแวดล้อม ในระยะเปิดดำเนินการ ดังนั้นโครงการจึงได้ยึดถือและปฏิบัติตามมาตรการฯ โดยในรายงานฯ ฉบับประจำเดือนมกราคม-มิถุนายน 2566 ได้ดำเนินการติดตามตรวจสอบผลการปฏิบัติตามมาตรการติดตามตรวจสอบผลกระทบสิ่งแวดล้อมโดยมีรายละเอียดดังต่อไปนี้

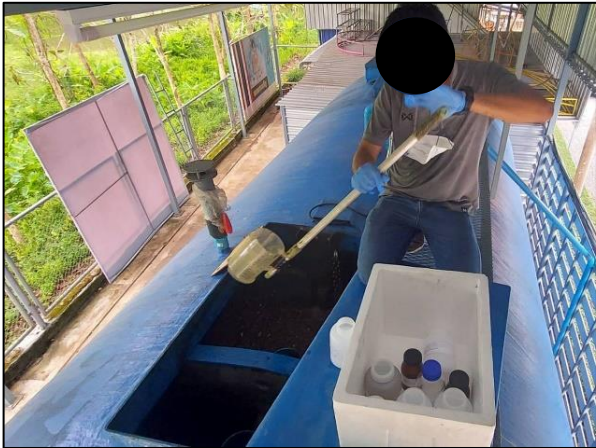
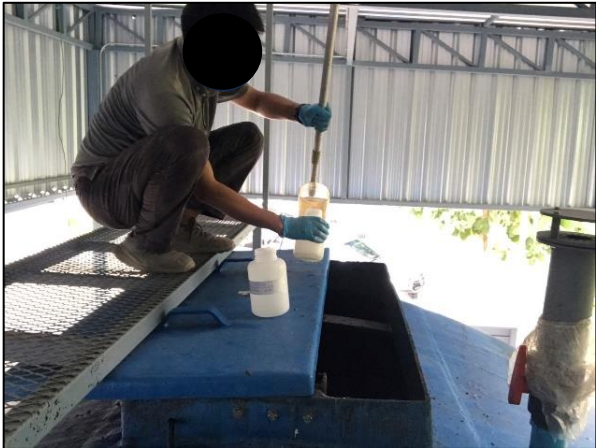
จุดเก็บตัวอย่างน้ำเสียก่อนเข้าระบบบำบัด (บ่อปรับสภาพน้ำเสีย)

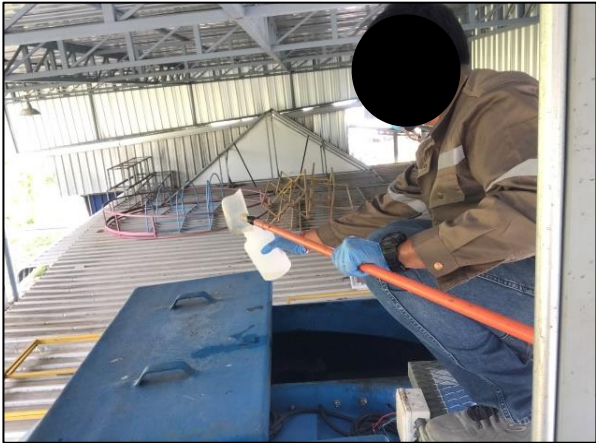
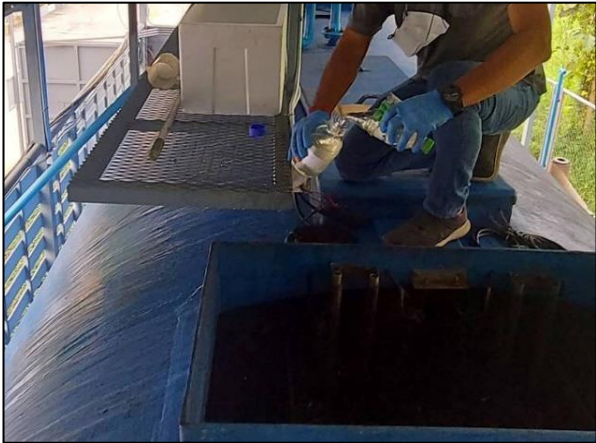
จุดเก็บตัวอย่างน้ำทิ้งหลังบำบัด (บ่อพักน้ำทิ้งของระบบบำบัดน้ำเสีย)

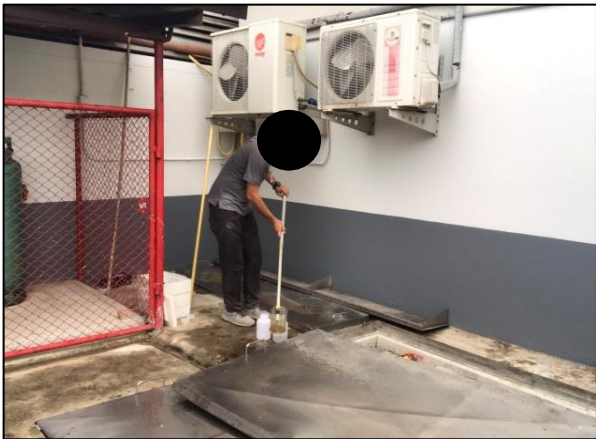
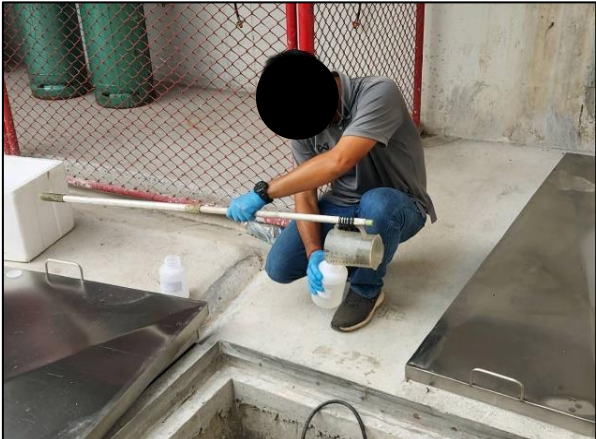
รูปที่3.1-1	ภาพถ่ายการเก็บตัวอย่างน้ำเสียก่อนบำบัดและน้ำทิ้งที่ผ่านการบำบัดแล้ว
ที่มา : บริษัท เอเวอร์กรีน คอนซัลติ้ง จำกัด, มิถุนายน 2566

จุดเก็บตัวอย่างน้ำทิ้งที่บ่อพักน้ำทิ้งสุดท้าย (ก่อนระบายออกท่อระบายน้ำสาธารณะภายนอกโครงการ)

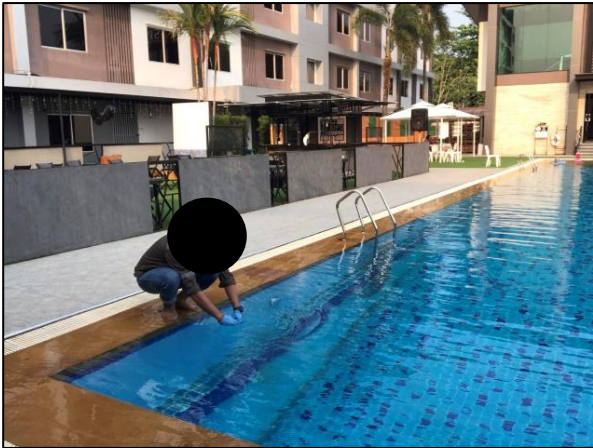
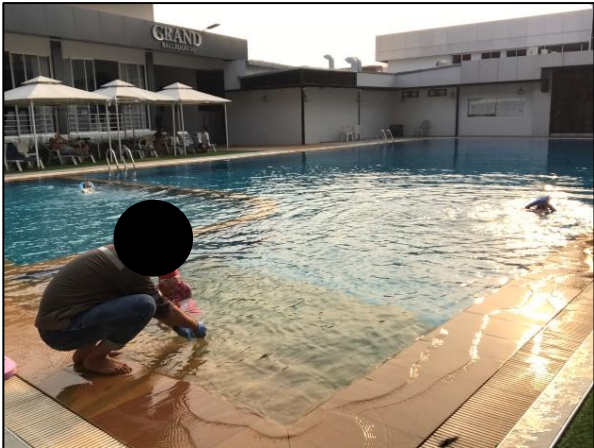
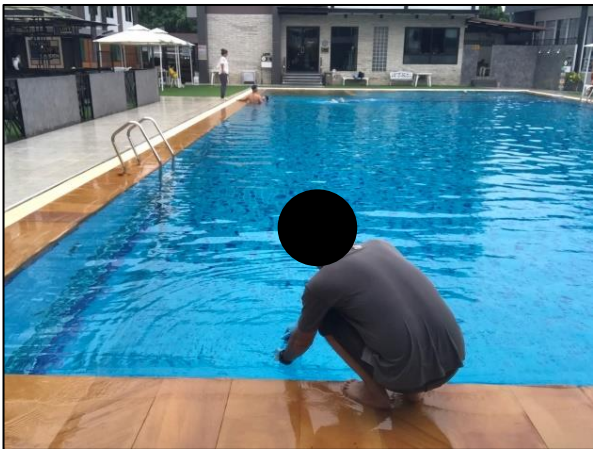
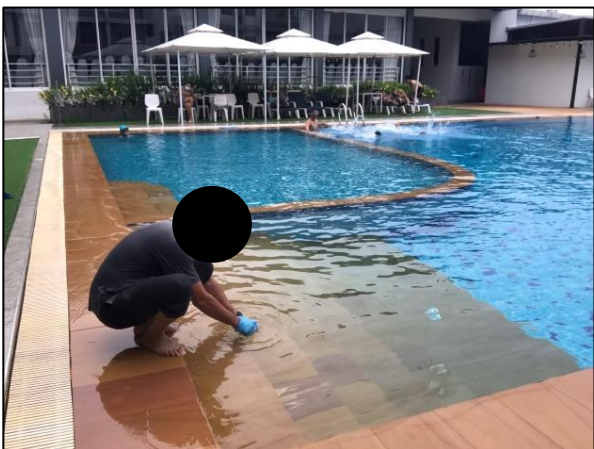
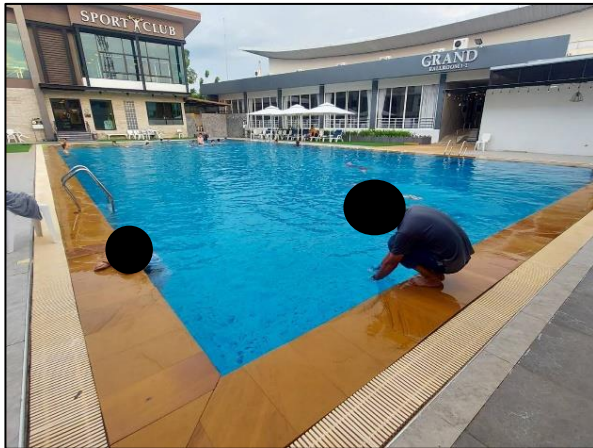
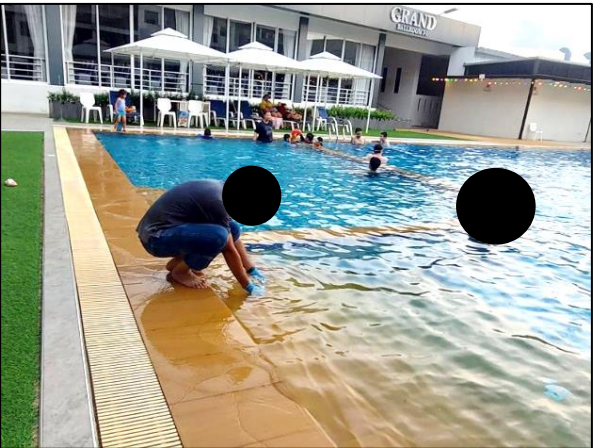
รูปที่3.1-2	ภาพถ่ายการเก็บตัวอย่างน้ำเสียก่อนบำบัดและน้ำทิ้งที่ผ่านการบำบัดแล้ว
ที่มา : บริษัท เอเวอร์กรีน คอนซัลติ้ง จำกัด, มิถุนายน 2566

การเก็บตัวอย่างน้ำบริเวณสระว่ายน้ำส่วนลึก

การเก็บตัวอย่างน้ำบริเวณสระว่ายน้ำส่วนตื้น
