บริษัท ปตท. จำกัด (มหาชน) ได้จัดทำรายงานการวิเคราะห์ผลกระทบสิ่งแวดล้อมของโครงการท่อส่งก๊าซธรรมชาติบริเวณสวนอุตสาหกรรมบางกะดี ตั้งอยู่ตำบลบ้านใหม่ และตำบลบางกะดี อำเภอเมือง จังหวัดปทุมธานี โดยโครงการได้รับความเห็นชอบจากสำนักงานนโยบายและแผนทรัพยากรธรรมชาติและสิ่งแวดล้อม (สผ.) ตามหนังสือเลขที่ ทส 1009/10351 ลงวันที่ 21 พฤศจิกายน พ.ศ.2550 (ภาคผนวก ก) ซึ่งกำหนดให้บริษัท ปตท. จำกัด (มหาชน) ต้องเสนอผลการปฏิบัติตามมาตรการป้องกันและ

ดังนั้น บริษัท ปตท. จำกัด(มหาชน) จำกัด จึงมอบหมายให้บริษัท ชีคอต จำกัด ซึ่งเป็น บริษัทที่ปรึกษาทางด้านสิ่งแวดล้อม ดำเนินการตรวจวัดผลกระทบสิ่งแวดล้อม พร้อมทั้งตรวจสอบและรวบรวม ข้อมูลเพื่อจัดทำรายงานผลการปฏิบัติตามมาตรการป้องกันและแก้ไขผลกระทบสิ่งแวดล้อม และมาตรการ ติดตามตรวจสอบผลกระทบสิ่งแวดล้อม โครงการก่อสร้างท่าอากาศยานบริเวณสวนอุตสาหกรรมบางกะดี เสนอต่อหน่วยงานราชการที่เกี่ยวข้อง สำหรับรายงานฉบับนี้เป็นการรายงานผลการปฏิบัติตามมาตรการ ป้องกันและแก้ไขผลกระทบสิ่งแวดล้อม และมาตรการติดตามตรวจสอบผลกระทบสิ่งแวดล้อม ครั้งที่ 1 ประจำปี พ.ศ.2566 (ระหว่างเดือนมกราคม ถึงมิถุนายน พ.ศ.2566)

#### 3.1 ผลการปฏิบัติตามมาตรการป้องกันและแก้ไขผลกระทบสิ่งแวดล้อม

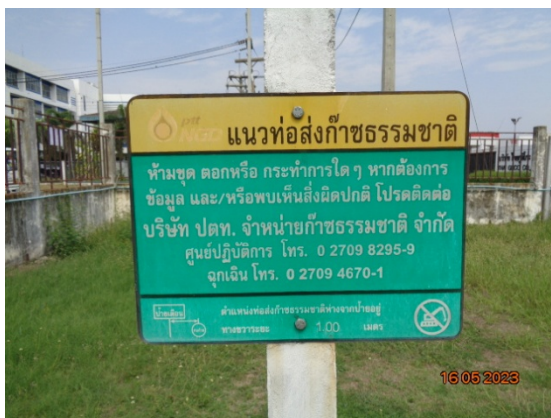
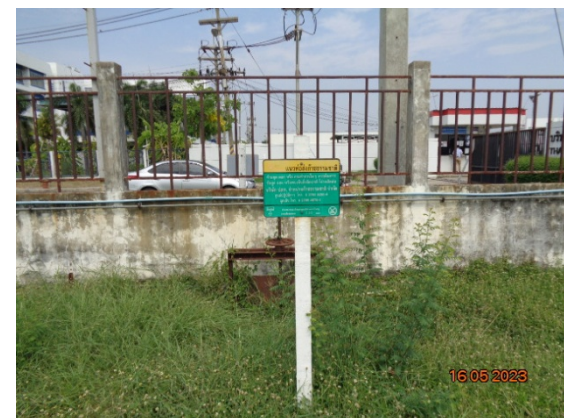
รูปที่ 3-3 ป้ายแสดงตำแหน่งแนวทอก๊าซธรรมชาติ

ป้ายแสดงตำแหน่งท่อส่งก๊าซฯ จะถูกติดตั้งตามแนวท่อที่บริเวณขอบถนนและจุดข้าม เพื่อแสดงว่ามีท่อก๊าซฝังอยู่ใต้ดิน ในส่วนของท่อประธาน HDPE จะติดตั้งป้ายตามเสาไฟฟ้าริมถนน หันหน้าตามความยาวถนนที่ระยะห่างทุก 50-100 เมตร หรือทุกระยะเสาไฟฟ้าที่ถี่

ข้อความบนป้ายจะแจ้งรายละเอียดเกี่ยวกับชนิดของก๊าซ ชื่อบริษัท ปตท. จำกัด(มหาชน) จำกัด หมายเลขโทรศัพท์ติดต่อ ส่วนที่จุดตัดตามสี่แยกข้ามถนน จะมีป้ายแสดงตำแหน่งของวาล์วที่ควบคุม ท่อส่งก๊าซฯ แต่ละสาย ซึ่งจะสามารถปิดวาล์วนี้ได้อย่างถูกต้องในกรณีฉุกเฉินอีกด้วย

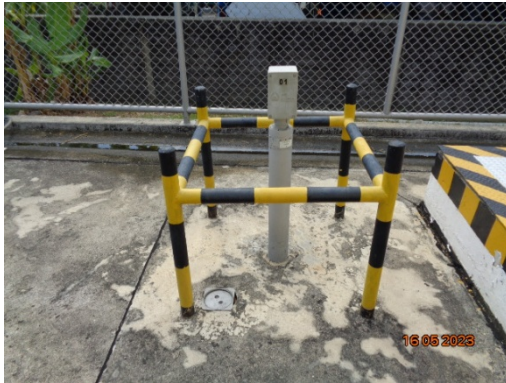
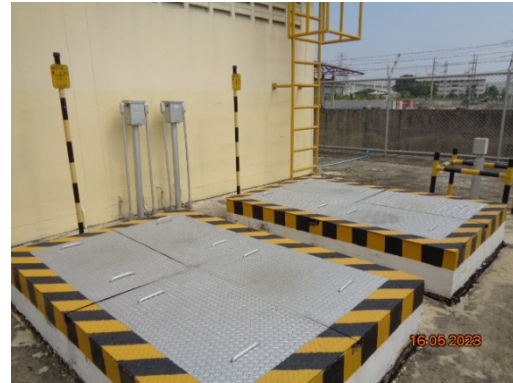
รูปที่ 3-4 ระบบวาล์วใต้ดิน

การจัดวางตำแหน่งของวาล์วฉุกเฉิน ทำให้สามารถเลือกปิดระบบเฉพาะส่วนที่เกิดความเสียหายได้

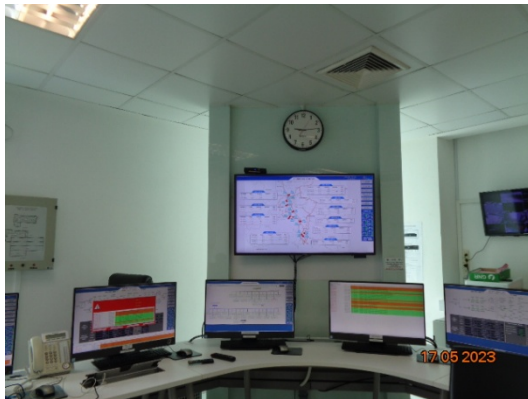
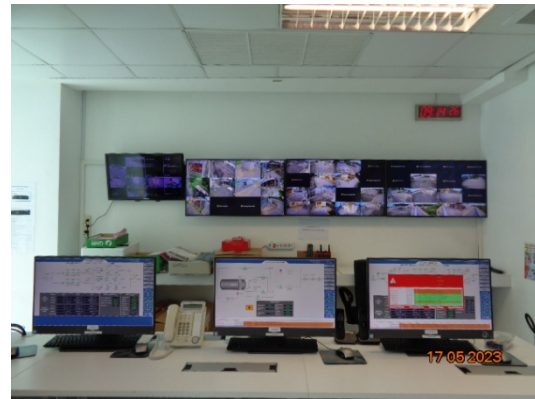
รูปที่ 3-5 ศูนย์ควบคุมฉุกเฉิน (SCADA ROOM)

ระบบการจำหน่ายก๊าซธรรมชาติจะใช้ระบบ SCADA (Supervisory Control and Data Acquisition) ในการเฝ้าติดตามและตรวจสอบ โดยทำการติดตั้งหน่วยควบคุมทางไกล (Remote Terminal Units, RTU) เพื่อวัดและรวบรวมข้อมูลต่างๆ จากอุปกรณ์ที่ติดตั้งไว้ในสถานีก๊าซฯ OTS ส่งข้อมูลผ่านระบบสื่อสารไปยังระบบแสดงผลและบันทึกข้อมูล ที่บริหารจัดการด้วยระบบคอมพิวเตอร์ที่ตั้งอยู่ในศูนย์ควบคุม (Gas Response Control Center, GRCC) ซึ่งรับดำเนินการโดยบริษัท ปตท. จำกัด(มหาชน) ตั้งอยู่ที่อาคารสำนักงานบางปู เลขที่ 918 ถนนพัฒนา 1 ซอย 3A นิคมอุตสาหกรรมบางปู ตำบลบางปูใหม่ อำเภอเมืองสมุทรปราการ จังหวัดสมุทรปราการ

ความดันของก๊าซในท่อซึ่งมีความสำคัญอย่างยิ่งจะต้องระบบการจำหน่ายก๊าซธรรมชาติ  
จะถูกตรวจสอบด้วยคอมพิวเตอร์และโปรแกรมควบคุม ซึ่งจะสามารถเห็นได้จากจอภาพตลอดเวลา  
(Real Time) โดยจะมีเจ้าหน้าที่ศูนย์บางปะกุกปฏิบัติหน้าที่ตลอด 24 ชั่วโมง

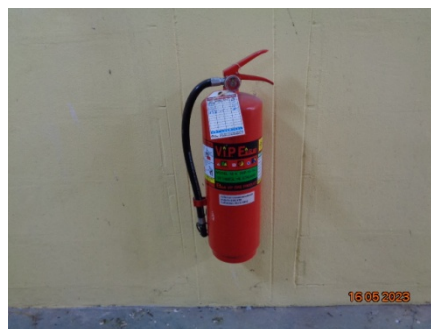
รูปที่ 3-6 ถังดับเพลิงประจำสถานีก๊าซฯ OTS

ในสถานีจะมีเครื่องดับเพลิงชนิดผง (Powder Extinguisher) ติดตั้งไว้ในที่ที่สะดวกต่อการใช้  
และมีป้ายบอกให้เห็นชัดเจน สำหรับระเบียบการปฏิบัติงานการบำรุงรักษาเชิงป้องกัน (PM) สถานีก๊าซฯ  
OTS และสถานี MRS ดังแสดงในภาคผนวก ข-3
