รายงานผลการปฏิบัติตามมาตรการป้องกัน และแก้ไขผลกระทบสิ่งแวดล้อม และมาตรการติดตาม ตรวจสอบผลกระทบสิ่งแวดล้อม

โครงการผลิตไฟฟ้ารายเล็กจากพลังงานหมุนเวียนประเภทเชื้อเพลิงพลังงานความร้อน
จากขยะชุมชนและขยะอุตสาหกรรมที่ไม่ใช่ขยะอันตรายและความร้อนทิ้งจากกระบวนการผลิต
ปูนซีเมนต์ (ส่วนที่ 1 ขนาด 60 เมกะวัตต์) ระยะดำเนินการ จังหวัดสระบุรี

ระหว่างเดือนมกราคม - มิถุนายน พ.ศ. 2566

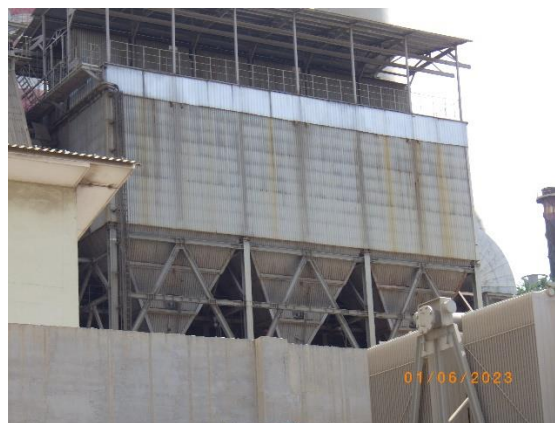
รูปที่ 2-9 ระบบ Bag Filter

- เครื่องดักฝุ่นแบบถุงกรอง (Bag Filter) เป็นอุปกรณ์ในการดักฝุ่นละอองจากการเผาไหม้เชื้อเพลิงที่มีประสิทธิภาพในการดักจับ 99.95% โดยจะมีการติดตั้งจำนวน 2 เครื่อง บนพื้นที่รวม 1,150 ตร.ม.

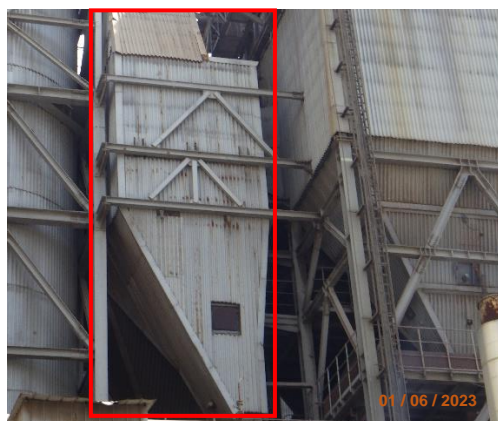
รูปที่ 2-11 ระบบ FGD ของโครงการ

- ระบบการกำจัดก๊าซซัลเฟอร์ไดออกไซด์ (Gas Handling Device) ใช้ในการดักจับก๊าซ SO₂ ที่เหลือจากการเผาไหม้ที่ CFBC Boiler ก่อนส่งเข้าสู่ Bag Filter ประกอบด้วยอุปกรณ์หลักๆ ได้แก่ Act Tower จำนวน 2 หอ โซโลเก็บ Absorber จำนวน 1 ถัง อุปกรณ์เพิ่มความชื้นให้ Absorber จำนวน 2 ชุด และอุปกรณ์ป้อน Absorber เข้าสู่ Act Tower จำนวน 2 ชุด รวมพื้นที่ในการติดตั้งประมาณ 200 ตร.ม.

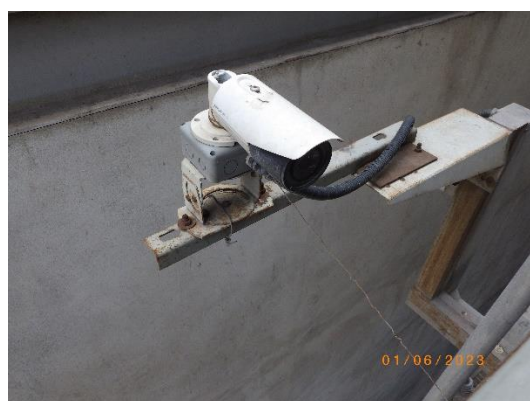
รูปที่ 2-59 การติดตั้งกล้องวงจรปิดสำหรับตรวจสอบ
ระดับน้ำใน steam drum จากระบบเครื่องวัดระดับน้ำ
แบบ bi-color

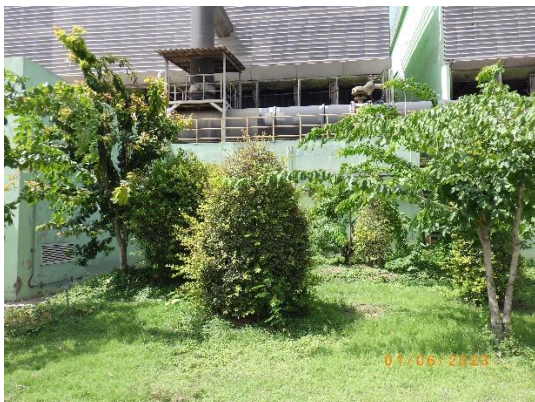
รูปที่ 2-69 พื้นที่สีเขียว

12. ด้านทัศนียภาพ	12.1 จัดให้มีพื้นที่สีเขียวภายในพื้นที่โครงการประมาณ 6,500 ตร.ม. (4.06 ไร่) ซึ่งไม่น้อยกว่าร้อยละ 5 ของพื้นที่โครงการทั้งหมด โดยพื้นที่โดยรอบจะมีการปลูกต้นไม้พุ่มต่าง ๆ ได้แก่ ต้นเข็ม โกสน ฯลฯ ซึ่งเป็นพืชที่มีความสวยงาม คงทน บำรุงรักษาง่าย โดยสามารถช่วยเพิ่มความสวยงามของทัศนียภาพในพื้นที่	บริษัทฯ จัดให้มีพื้นที่สีเขียวภายในพื้นที่โครงการ โดยปลูกต้นไม้ยืนต้น ต้นสน ต้นราชพฤกษ์ ในบริเวณพื้นที่ของโครงการ	-	รูปที่ 2-69

12.2 มีการติดตามการเจริญเติบโตของต้นไม้ที่ปลูกโดยการออกสำรวจต้นไม้ภายหลังการปลูก 3 เดือน และจากนั้นจะทำการสำรวจปีละ 1 ครั้ง รวมทั้งมีการติดตามการเจริญเติบโตของต้นไม้ในช่วง 3 ปีหลังการปลูกอย่างน้อยปีละ 1 ครั้ง ซึ่งในกรณีที่พบการตายของต้นไม้ที่ปลูกจะทำการปลูกซ่อมในส่วนที่เสียหาย โดยจะทำการปลูกซ่อมอย่างน้อยปีละ 1 ครั้งในช่วงฤดูฝน	บริษัทฯ ปฏิบัติตามมาตรการที่กำหนด และเมื่อพบการตายของต้นไม้ จะทำการปลูกทดแทนส่วนที่ตายไป โดยปลูกทดแทนอย่างน้อยปีละ 1 ครั้ง ในช่วงฤดูฝน	-	รูปที่ 2-69
