รายงานผลการปฏิบัติตามมาตรการป้องกันและแก้ไขผลกระทบสิ่งแวดล้อม
และมาตรการติดตามตรวจสอบผลกระทบสิ่งแวดล้อม
เหมืองแร่หินปูนเพื่ออุตสาหกรรมเคมี
ประทานบัตรที่ 27486/16309 และ 30481/16050

(มกราคม-มิถุนายน 2566)

ฝ่ายสิ่งแวดล้อมโครงการ
การไฟฟ้าฝ่ายผลิตแห่งประเทศไทย
53 หมู่ 2 ถ.เจริญสุขนิทวงศ์ ต.บางกรวย
อ.บางกรวย จ.นนทบุรี 11130
โทร. 0 2436 0820

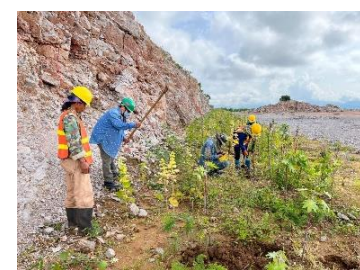
มาตรการป้องกันและแก้ไขผลกระทบสิ่งแวดล้อม	ผลการปฏิบัติตามมาตรการ	ปัญหา อุปสรรค ที่ไม่สามารถปฏิบัติตามมาตรการ และแนวทางแก้ไข	ภาพประกอบมาตรการ
จะต้องหยุดการทำเหมืองแล้วแก้ไขเหตุแห่งความเดือดร้อนให้เสร็จสิ้นก่อนที่จะดำเนินการต่อไป			
3. ให้ทำการปรับปรุงฟื้นฟูพื้นที่โครงการที่ผ่านการทำเหมืองแร่แล้ว และพื้นที่สิ้นสุดการใช้ประโยชน์แล้วตามแผนงานฟื้นฟูพื้นที่ภายหลังการทำเหมือง	พื้นที่ที่สิ้นสุดการใช้งานทำเหมืองแล้วทำการฟื้นฟูโดยการปลูกไม้ยืนต้น เช่น มะค่าโมง ขะจาว สีเสียดทองกวาว โพธิ์ ไทร ประดู่	ไม่มี

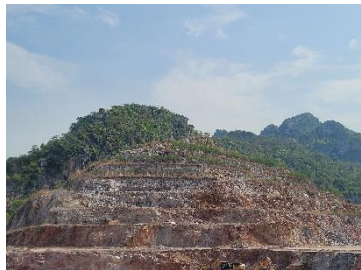
มาตรการป้องกันและแก้ไขผลกระทบสิ่งแวดล้อม	ผลการปฏิบัติตามมาตรการ	ปัญหา อุปสรรค ที่ไม่สามารถปฏิบัติตามมาตรการ และแนวทางแก้ไข	ภาพประกอบมาตรการ
1. ทรัพยากรสิ่งแวดล้อมทางกายภาพ 1.1 ลักษณะภูมิประเทศ (1) ให้เปิดหน้าเหมืองตามที่แผนผังกำหนดและออกแบบการทำเหมืองในลักษณะขั้นบันได มีความสูงของขั้นบันไดประมาณ 8 เมตร ความกว้างไม่น้อยกว่า 8 เมตร โดยมีความลาดเอียงรวม (Overall Slope) ไม่เกิน 45 องศา	ทำเหมืองโดยเปิดหน้าเหมืองเป็นขั้นบันไดความสูงประมาณ 8 เมตร กว้างไม่น้อยกว่า 8 เมตร รวมความลาดชันทั้งหมดไม่เกิน 45 องศา	ไม่มี

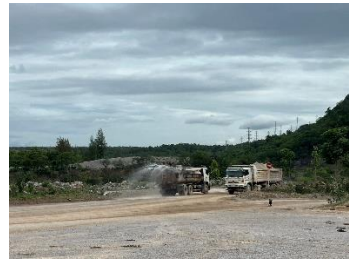
(4) มีรถบรรทุกน้ำคอยฉีดพรมน้ำที่บริเวณพื้นที่หน้าเหมือง เส้นทางลำเลียงขนส่งแร่ บริเวณพื้นที่โรงโม่หิน และลานกองแร่ให้ชุ่มชื้นอยู่เสมอ เพื่อป้องกันและลดการฟุ้งกระจายของฝุ่นละออง และจัดให้มีการบันทึกปริมาณการใช้น้ำเป็นรายวัน	มีรถบรรทุกน้ำฉีดพรมน้ำบริเวณพื้นที่ทำเหมือง เส้นทางลำเลียงขนส่งแร่ บริเวณพื้นที่โรงโม่หิน และลานกองแร่ให้ชุ่มชื้นอยู่เสมอ	ไม่มี

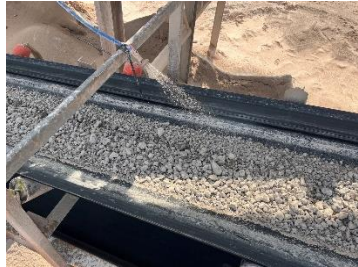
ข. บริเวณโรงโม่หิน (1) มีการฉีดพรมน้ำบริเวณเส้นทางลำเลียงแร่ ในขณะที่เครื่องจักรกลและยานพาหนะทำงานอยู่ เพื่อป้องกันการฟุ้งกระจายของฝุ่น พร้อมทั้งมีการล้างและทำความสะอาด รวมทั้งในบริเวณพื้นที่โรงโม่หินลานเก็บกองแร่ และเส้นทางลำเลียงขนส่งแร่อย่างสม่ำเสมอ	ติดตั้งเครื่องฉีดพ่นน้ำในโรงโม่ และทำการฉีดพรมน้ำตามเส้นทางยานพาหนะอย่างสม่ำเสมอ	ไม่มี

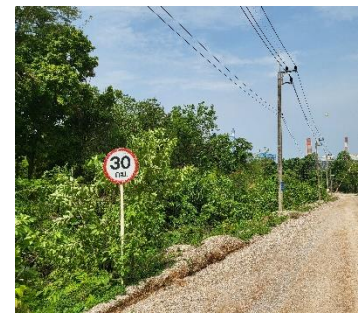
มาตรการป้องกันและแก้ไขผลกระทบสิ่งแวดล้อม	ผลการปฏิบัติตามมาตรการ	ปัญหา อุปสรรค ที่ไม่สามารถปฏิบัติตามมาตรการ และแนวทางแก้ไข	ภาพประกอบมาตรการ
ค. บริเวณเส้นทางขนส่งแร่ (1) ในการขนส่งแร่ ต้องกำหนดให้รถขนส่งใช้ความเร็วไม่เกิน 30 กิโลเมตร/ชั่วโมง ในช่วงที่เป็นถนนลูกรัง ซึ่งจากการศึกษาของ United States Environmental Protection Agency (US.EPA, 1976) พบว่า จะสามารถลดปริมาณฝุ่นได้ร้อยละ 80	กำหนดให้รถขนส่งวิ่งด้วยความเร็วไม่เกิน 30 กิโลเมตร/ชั่วโมง ในช่วงถนนที่เป็นลูกรังและติดตั้งป้ายจำกัดความเร็วอย่างชัดเจนบริเวณพื้นที่โครงการ	ไม่มี

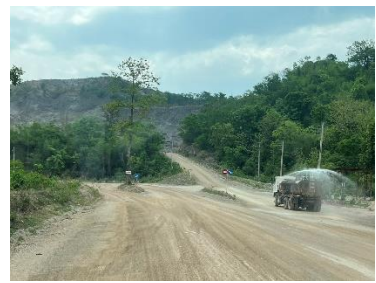
(2) ฉีดพรมน้ำบนเส้นทางขนส่งแร่ที่เป็นถนนลูกรังเป็นระยะๆ วันละไม่ต่ำกว่า 3 ครั้ง ส่วนในช่วงฤดูฝนอาจฉีดพรมน้ำวันละ 1 ครั้ง หรือไม่จำเป็นต้องทำการฉีดพรมน้ำหากมีฝนตกอยู่ เสมอ	ฉีดพรมน้ำบนเส้นทางขนส่งแร่ที่เป็นถนนลูกรังอยู่เป็นประจำ	ไม่มี

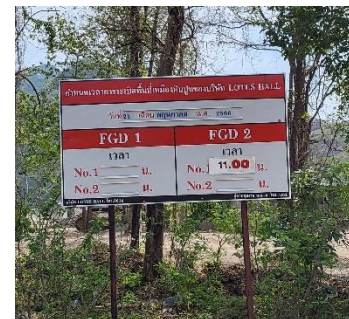
(4) ใช้ปริมาณวัตถุระเบิดไม่เกิน 50 กิโลกรัม/จังหวะถ่วง และระเบิดวันละไม่เกิน 1 ครั้งในช่วงเวลาประมาณ 11.00-12.00 หรือ 15.00-16.00 น. โดยก่อนระเบิดต้องเปิดสัญญาณเตือนทุกครั้งให้ได้ยินในรัศมี 500 เมตร พร้อมทั้งให้เจ้าหน้าที่ตรวจตราพื้นที่ในรัศมี 100 เมตร โดยเฉพาะถนนลูกรังทางด้านทิศตะวันตกของพื้นที่โครงการ เพื่อให้แน่ใจว่าไม่มีประชาชนใช้เส้นทางดังกล่าวในขณะที่ระเบิด	ควบคุมการใช้ปริมาณวัตถุระเบิดไม่เกิน 50 กิโลกรัม/จังหวะถ่วง โดยทำการระเบิดวันละ 1 ครั้ง ในช่วงเวลา 11:00-12:00 น. หรือ 15:00-16:00 น. และเปิดสัญญาณเตือนก่อนการระเบิดทุกครั้งในรัศมีของการได้ยิน 500 เมตร รายละเอียดดัง ภาคผนวก ซ-2	ไม่มี

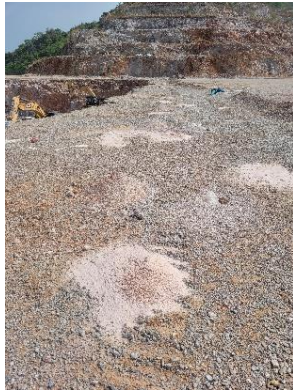
มาตรการป้องกันและแก้ไขผลกระทบสิ่งแวดล้อม	ผลการปฏิบัติตามมาตรการ	ปัญหา อุปสรรค ที่ไม่สามารถปฏิบัติตามมาตรการ และแนวทางแก้ไข	ภาพประกอบมาตรการ
(9) ระเบิดระวางอย่าให้ระเบิดมีความเบี่ยงเบนออกไปจากแนวที่จะเจาะมาก เนื่องจากตำแหน่งที่ตั้งของระเบิดจะผิดไปจากที่ออกแบบไว้ทำให้ Burden และ Spacing เปลี่ยนแปลงไป	กฟผ.ได้ควบคุมการเจาะระเบิดให้อยู่ในตำแหน่งที่ออกแบบไว้	ไม่มี

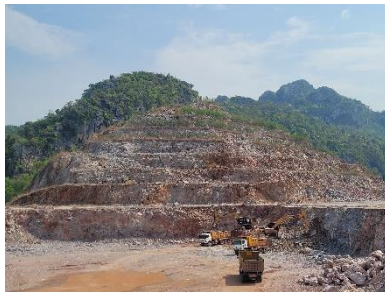
มาตรการป้องกันและแก้ไขผลกระทบสิ่งแวดล้อม	ผลการปฏิบัติตามมาตรการ	ปัญหา อุปสรรค ที่ไม่สามารถปฏิบัติตามมาตรการ และแนวทางแก้ไข	ภาพประกอบมาตรการ
1.4 อุทกวิทยาและคุณภาพน้ำ (1) ให้ดินหน้าเหมืองให้มีลักษณะเป็นชั้นบันไดเพื่อลดความแรงของน้ำฝนไหลบ่าบริเวณหน้าเหมือง	กพผ.ดินหน้าเหมืองเป็นรูปชั้นบันไดเพื่อป้องกันน้ำไหลบ่าบริเวณหน้าเหมือง	ไม่มี

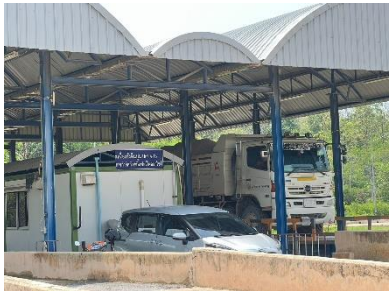
มาตรการป้องกันและแก้ไขผลกระทบสิ่งแวดล้อม	ผลการปฏิบัติตามมาตรการ	ปัญหา อุปสรรค ที่ไม่สามารถปฏิบัติตามมาตรการ และแนวทางแก้ไข	ภาพประกอบมาตรการ
3.2 การคมนาคม (1) การบรรทุกแร่ให้ตรวจสอบปริมาณแร่ที่ใส่ในรถบรรทุก ให้น้ำหนักไม่เกินพิกัดที่กฎหมายกำหนด เพื่อป้องกันเส้นทางถนนชำรุด และป้องกันอุบัติเหตุที่อาจเกิดขึ้นจากการบรรทุกเกินพิกัด และควบคุมความเร็วของรถโดยเฉพาะช่วงที่เป็นถนนดินปนหินอัดแน่นต้องใช้ความเร็วไม่เกิน 30 กิโลเมตร/ชั่วโมง	ทำการชั่งน้ำหนักรถบรรทุกที่ขนส่งแร่ให้มีน้ำหนักไม่เกินพิกัดตามราชการกำหนดและควบคุมความเร็วไม่เกิน 30 กิโลเมตร/ชั่วโมง	ไม่มี

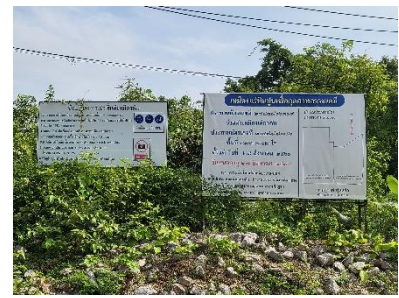
มาตรการป้องกันและแก้ไขผลกระทบสิ่งแวดล้อม	ผลการปฏิบัติตามมาตรการ	ปัญหา อุปสรรค ที่ไม่สามารถปฏิบัติตามมาตรการ และแนวทางแก้ไข	ภาพประกอบมาตรการ
<p>4.2 การมีส่วนร่วมของประชาชน</p> <p>(1) ให้ประชาสัมพันธ์ข้อมูลเกี่ยวกับการดำเนินงานของโครงการและมาตรการป้องกันและแก้ไขผลกระทบสิ่งแวดล้อมที่ผ่านความเห็นชอบจากสำนักงานนโยบายและแผนทรัพยากรธรรมชาติและสิ่งแวดล้อม โดยจัดทำเป็นบอร์ดขนาดใหญ่ที่สามารถมองเห็นได้ง่ายและอ่านได้อย่างชัดเจน โดยการติดประกาศไว้ในสถานที่ที่ประชาชนสามารถเข้าถึงได้ง่าย ให้ประชาชนในชุมชนใกล้เคียงและหน่วยงานสาธารณสุขในพื้นที่รับทราบอย่างทั่วถึง</p>	<p>ได้จัดทำป้ายขนาดใหญ่ แสดงข้อมูลเกี่ยวกับรายละเอียดโครงการไว้บริเวณทางเข้าโครงการด้านหน้าพื้นที่โครงการ สามารถมองเห็นและอ่านรายละเอียดได้ง่ายได้จัดทำป้ายขนาดใหญ่ แสดงข้อมูลเกี่ยวกับรายละเอียดโครงการไว้บริเวณด้านหน้าพื้นที่โครงการ สามารถมองเห็นและอ่านรายละเอียดได้ง่าย</p>	<p>ไม่มี</p>

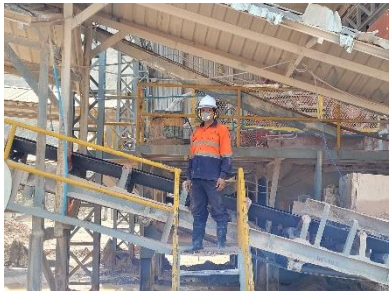
มาตรการป้องกันและแก้ไขผลกระทบสิ่งแวดล้อม	ผลการปฏิบัติตามมาตรการ	ปัญหา อุปสรรค ที่ไม่สามารถปฏิบัติตามมาตรการ และแนวทางแก้ไข	ภาพประกอบมาตรการ
4.5 อาชีวอนามัยและความปลอดภัย ก. ฝุ่นละออง (1) ในขณะที่ปฏิบัติงานบริเวณหน้าเหมือง พนักงานทุกคนต้องสวมใส่อุปกรณ์ป้องกันอันตรายส่วนบุคคล เช่น เครื่องกรองฝุ่น และผ้าปิดจมูก เป็นต้น โดยส่วนของเครื่องกรองฝุ่น จะมีหน้ากากทำด้วยยางหรือพลาสติก และแผ่นกรองบางๆ (Filter)	มีกฎข้อบังคับให้พนักงานทุกคนต้องใส่อุปกรณ์ป้องกันอันตรายส่วนบุคคลเมื่อปฏิบัติงานอย่างเคร่งครัด	ไม่มี

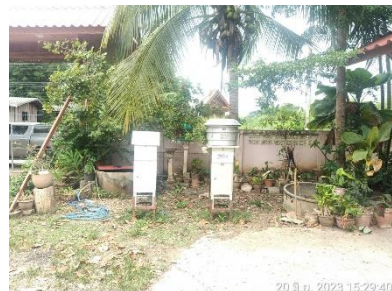
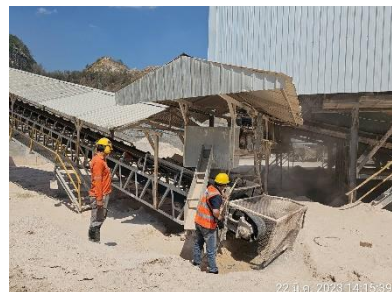
มาตรการป้องกันและแก้ไขผลกระทบสิ่งแวดล้อม	ผลการปฏิบัติตามมาตรการ	ปัญหา อุปสรรค ที่ไม่สามารถปฏิบัติตามมาตรการ และแนวทางแก้ไข	ภาพประกอบมาตรการ
(3) ปฏิบัติตามมาตรการป้องกันและแก้ไขผลกระทบในด้านคุณภาพอากาศอย่างเคร่งครัด	เฝ้าระวังฝุ่นละอองโดยมีการตรวจคุณภาพสิ่งแวดล้อมทุก 6 เดือน และ มีการฉีดพรมน้ำบริเวณพื้นที่เหมือง และเส้นทางสัญจรเพื่อป้องกันฝุ่นฟุ้งกระจาย ผลการตรวจวัดคุณภาพอากาศโดยทั่วไป แสดงในภาคผนวก ง-1 และคุณภาพอากาศบริเวณแหล่งกำเนิดฝุ่นของโรงโม่หิน แสดงในภาคผนวก ง-2	ไม่มี

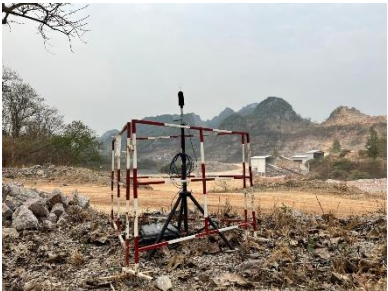
มาตรการป้องกันและแก้ไขผลกระทบสิ่งแวดล้อม	ผลการปฏิบัติตามมาตรการ	ปัญหา อุปสรรค ที่ไม่สามารถปฏิบัติตามมาตรการ และแนวทางแก้ไข	ภาพประกอบมาตรการ
ข. ระดับเสียง (4) ในขณะที่ปฏิบัติงานในบริเวณที่มีเสียงดังเกินมาตรฐานที่กฎหมายกำหนด พนักงานทุกคนต้องสวมใส่อุปกรณ์ป้องกันระบบการได้ยินตลอดเวลาทำงานสัมผัสเสียงดัง	มีการตรวจสอบความดังของเสียง 8 ชั่วโมงในพื้นที่ทำงาน เพื่อนำมากำหนดบริเวณที่ต้องสวมใส่อุปกรณ์ป้องกันระบบการได้ยิน และติดป้ายบังคับให้พนักงานสวมใส่อุปกรณ์ป้องกันระบบการได้ยินอย่างเคร่งครัด รายละเอียดผลการตรวจวัดระดับเสียงในพื้นที่ทำงานดัง ภาคผนวก ง-3	ไม่มี

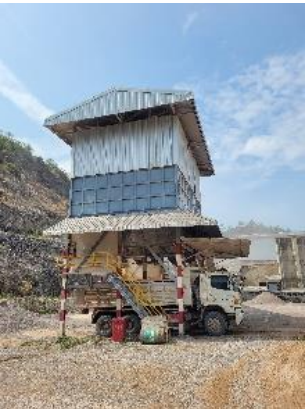
(5) การป้องกันที่แหล่งกำเนิด โดยการออกแบบ ทางวิศวกรรมปรับปรุงแก้ไข ดัดแปลงเครื่องมือเครื่องใช้ที่มีเสียงดังให้มีระดับเสียงลดลง คือท่อไอเสีย พร้อมทั้งบำรุงรักษาซ่อมแซมเครื่องมือต่างๆ ให้อยู่ในสภาพที่ดีเสมอ และพร้อมใช้งานตลอดเวลา	มีการจัดทำโรงโม่แบบระบบปิด พร้อมทั้งทำการบำรุงรักษาเครื่องจักรอย่างสม่ำเสมอ เพื่อลดระดับเสียงของเครื่องจักรภายใน	ไม่มี

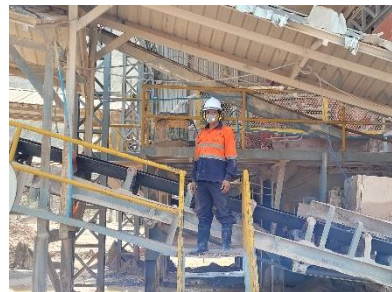
มาตรการป้องกันและแก้ไขผลกระทบสิ่งแวดล้อม	ผลการปฏิบัติตามมาตรการ	ปัญหา อุปสรรค ที่ไม่สามารถปฏิบัติตามมาตรการ และแนวทางแก้ไข	ภาพประกอบมาตรการ
(6) การทำงานในแหล่งที่มีระดับเสียงเกิน 90 เดซิเบล(เอ) ติดต่อกันเป็นระยะเวลา 8 ชั่วโมงต้องให้พนักงานใช้อุปกรณ์ป้องกันเสียง เช่น ที่ครอบหูหรือที่อุดหู ตามกฎกระทรวงแรงงานเรื่อง กำหนดมาตรฐานในการบริหาร และการจัดการด้านความปลอดภัยอาชีวอนามัยและสภาพแวดล้อมในการทำงานเกี่ยวกับความร้อน ความสว่าง และเสียง พ.ศ. 2549 เพื่อลดอัตราความเสียงอันตรายจากระดับเสียงดัง	ได้มีการจัดเตรียมอุปกรณ์ป้องกันอันตรายจากเสียงส่วนบุคคลให้แก่พนักงาน อบรมวิธีการใช้งานที่ถูกต้อง และออกกฎระเบียบให้สวมใส่ตลอดเวลาเมื่อเข้าพื้นที่เสียง	ไม่มี

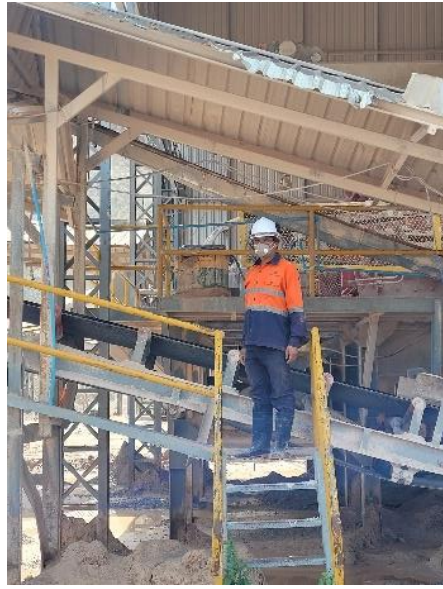
มาตรการป้องกันและแก้ไขผลกระทบสิ่งแวดล้อม	ผลการปฏิบัติตามมาตรการ	ปัญหา อุปสรรค ที่ไม่สามารถปฏิบัติตามมาตรการ และแนวทางแก้ไข	ภาพประกอบมาตรการ
ค. การป้องกันและแก้ไขอุบัติเหตุ (8) ในขณะที่ปฏิบัติงานบริเวณหน้าเหมือง พนักงานทุกคนต้องสวมใส่อุปกรณ์ป้องกันอันตรายส่วนบุคคล เช่น เครื่องกรองฝุ่น ผ้าปิดจมูก แว่นตานิรภัย ที่อุดหู หมวกนิรภัย และรองเท้านิรภัย เป็นต้น	มีการออกกฎระเบียบข้อบังคับให้พนักงานสวมใส่อุปกรณ์ป้องกันอันตรายส่วนบุคคลในขณะที่ปฏิบัติงาน โดยได้จัดการอบรมให้กับพนักงานที่จะเข้ามาทำงาน วิศวกร โฟร์แมน ชูการของผู้รับเหมา เพื่อให้รับทราบระเบียบปฏิบัติที่บังคับใช้ และการสวมใส่อุปกรณ์ PPE ที่ถูกต้อง (ภาคผนวก ซ.)	ไม่มี

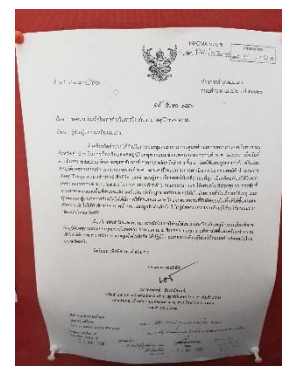
มาตรการป้องกันและแก้ไขผลกระทบสิ่งแวดล้อม	ผลการปฏิบัติตามมาตรการ	ปัญหา อุปสรรค ที่ไม่สามารถปฏิบัติตามมาตรการ และแนวทางแก้ไข	ภาพประกอบมาตรการ
(14) ออกกฎระเบียบข้อบังคับในการทำงานของโครงการ เกี่ยวกับความปลอดภัย อาชีวอนามัย และสภาพแวดล้อม ให้พนักงานปฏิบัติงานอย่างเคร่งครัด และปรับปรุงให้สอดคล้องเมื่อมีการเปลี่ยนแปลงการทำงานในระหว่างดำเนินการ แต่ต้องไม่น้อยกว่าที่กำหนดใน พ.ร.บ. ความปลอดภัย อาชีวอนามัย และสภาพแวดล้อมในการทำงาน	ได้กำหนดระเบียบข้อบังคับเกี่ยวกับการปฏิบัติงานของพนักงานทุกคน เพื่อนำไปปฏิบัติอย่างเคร่งครัด รายละเอียดดังภาคผนวก ข	ไม่มี

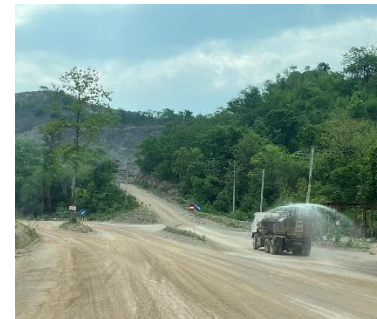
มาตรการป้องกันและแก้ไขผลกระทบสิ่งแวดล้อม	ผลการปฏิบัติตามมาตรการ	ปัญหา อุปสรรค ที่ไม่สามารถปฏิบัติตามมาตรการ และแนวทางแก้ไข	ภาพประกอบมาตรการ
(2) กฟผ.ต้องส่งแผนผังโครงการเพื่อแสดงความชัดเจนของแผนงานและวิธีปฏิบัติด้านการใช้เทคโนโลยีที่ทันสมัยของ กฟผ.ต่อหน่วยงานของกรมศิลปากร ในพื้นที่คือสำนักศิลปากรที่ 7 น่าน โดยมีรายละเอียดการควบคุม และป้องกันแรงสั่นสะเทือนจากการระเบิดและกระบวนการขนส่ง ทั้งนี้เพื่อป้องกันไม่ให้เกิดผลกระทบต่อแหล่งโบราณคดีที่อยู่ใกล้เคียง	กฟผ.ได้จัดส่งแผนผังโครงการ และวิธีปฏิบัติด้านการใช้เทคโนโลยีที่ทันสมัยต่อสำนักศิลปากรที่ 7 เชียงใหม่ เพื่อป้องกันไม่ให้เกิดผลกระทบต่อแหล่งโบราณคดีที่อยู่ใกล้เคียง	ไม่มี	-
(3) กฟผ.ต้องเสนอมาตรการในการป้องกัน และลดฝุ่นละอองที่เกิดจากการทำเหมือง โดยเฉพาะการระเบิดและการวิ่งของรถบรรทุกเพื่อป้องกันไม่ให้เกิดผลกระทบต่อถ้าข้างเผือก	ทำการฉีดพรมน้ำบริเวณถนนที่รถบรรทุกวิ่งผ่านตลอดทั้งวัน เพื่อป้องกันการฟุ้งกระจายของฝุ่นไปยังสถานที่ใกล้เคียง	ไม่มี

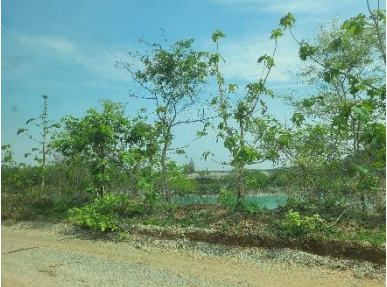
4.7 ทักษะนิภาพ (1) ในระหว่างดำเนินโครงการ โครงการจะต้องบำรุงรักษาไม้ยืนต้นและพืชคลุมดินที่ปลูกไปแล้วให้เจริญงอกงามอยู่เสมอ และหากพบว่าบริเวณใดพืชคลุมดินหรือไม้ยืนต้นตาย ควรดำเนินการปลูกซ่อมแซมทันที	ได้ปลูกไม้ยืนต้นเพื่อบดบังทัศนียภาพที่อาจไม่สวยงามจากการทำเหมือง	ไม่มี

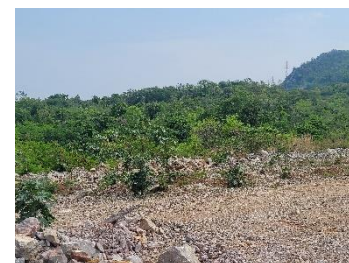
มาตรการป้องกันและแก้ไขผลกระทบสิ่งแวดล้อม	ผลการปฏิบัติตามมาตรการ	ปัญหา อุปสรรค ที่ไม่สามารถปฏิบัติตามมาตรการ และแนวทางแก้ไข	ภาพประกอบมาตรการ
(2) บริเวณใดที่ไม่เกี่ยวข้องกับการทำเหมือง ให้รักษาสภาพเดิมไว้ให้มากที่สุด	มีการดูแลต้นไม้ที่และสภาพแวดล้อมที่ไม่เกี่ยวกับการทำเหมืองให้คงสภาพเหมือนเดิม	ไม่มี	-
(3) ภายหลังเสร็จสิ้นการทำเหมืองทางโครงการจะต้องเสริมสร้างทัศนียภาพที่ดีโดยการบำรุงรักษาปลูกไม้ยืนต้นโตเร็วและพืชคลุมดินตามที่เสนอไว้ในแผนฟื้นฟูพื้นที่จากการทำเหมืองของโครงการอย่างเคร่งครัดเพื่อเสริมสร้างทัศนียภาพที่ดี	โครงการมีการปลูกต้นไม้และพืชคลุมดินเพื่อปรับทัศนียภาพฟื้นฟูพื้นที่จากการทำเหมือง	ไม่มี

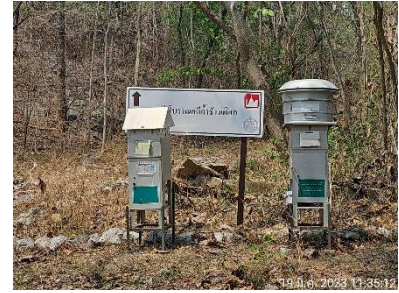
มาตรการป้องกันและแก้ไขผลกระทบสิ่งแวดล้อม	ผลการปฏิบัติตามมาตรการ	ปัญหา อุปสรรค ที่ไม่สามารถปฏิบัติตามมาตรการ และแนวทางแก้ไข	ภาพประกอบมาตรการ
(1) ให้ดำเนินการตรวจวัดปริมาณฝุ่นละออง (TSP และ PM-10) บริเวณสำนักสงฆ์ถ้ำช้างเผือก ปีละ 2 ครั้ง เป็นเวลา 3 วันต่อเนื่องในช่วงเดือนมีนาคมหรือเมษายน และในช่วงเดือนพฤศจิกายนหรือธันวาคม จำนวน 1 ครั้ง	ดำเนินการตรวจวัดปริมาณฝุ่นละอองในบรรยากาศทั่วไป ระหว่างวันที่ 20-22 มีนาคม 2566 เป็นเวลา 3 วันต่อเนื่อง พบว่า TSP และ PM-10 มีค่าอยู่ในเกณฑ์มาตรฐานฯ รายละเอียดดัง ตารางที่ 3.1-1 และภาคผนวก ง-1	ไม่มี

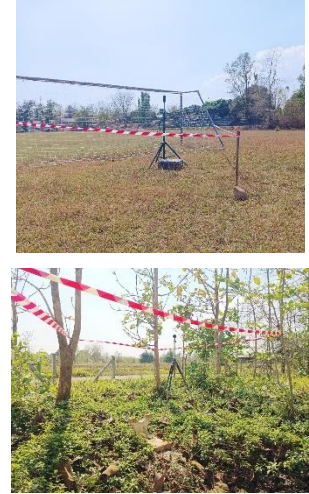
(2) ให้ดำเนินการตรวจวัดระดับความดังเสียง (L_{max} และ L_{eq24hr}) บริเวณสำนักสงฆ์ถ้ำช้างเผือก ปีละ 2 ครั้ง เป็นเวลา 3 วันต่อเนื่องในช่วงเดือนมีนาคมหรือเมษายน และในช่วงเดือนพฤศจิกายนหรือธันวาคม จำนวน 1 ครั้ง	ดำเนินการตรวจวัดระดับความดังเสียงโดยทั่วไป ระหว่างวันที่ 25-27 มีนาคม 2566 พบว่า ระดับเสียงมีค่าอยู่ในเกณฑ์มาตรฐานฯ รายละเอียดดัง ตารางที่ 3.2-1 และภาคผนวก ง-3	ไม่มี

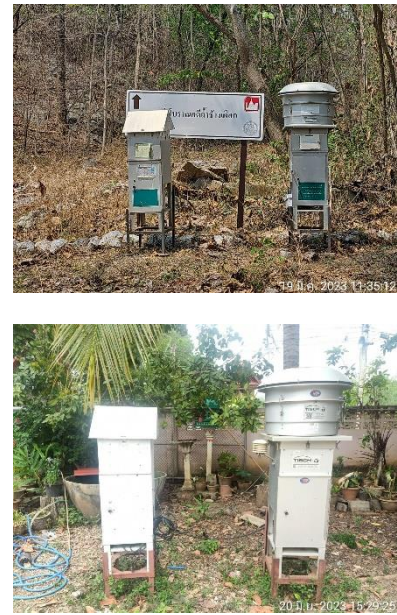
มาตรการติดตามตรวจสอบ ผลกระทบสิ่งแวดล้อม	ผลการปฏิบัติตามมาตรการ	ปัญหา อุปสรรค ที่ไม่สามารถปฏิบัติ ตามมาตรการ และแนวทางแก้ไข	ภาพประกอบมาตรการ
<p>1. คุณภาพอากาศ</p> <p>1.1 ให้ตรวจวัดปริมาณฝุ่นละอองแขวนลอยในบรรยากาศ (TSP) และฝุ่นละอองขนาดเล็กกว่า 10 ไมครอน (PM-10) เฉลี่ยในรอบ 24 ชั่วโมง โดยใช้เครื่อง High Volume Air Sampler จำนวน 5 สถานี ได้แก่</p> <ol style="list-style-type: none"> 1. บ้านแม่จาง 2. บ้านช่วงม่วง <p>ตรวจวัดเดือนละครั้ง เป็นเวลา 3 วันต่อเนื่อง</p> <ol style="list-style-type: none"> 3. บ้านสบป่าด 4. ถ้ำช้างเผือก 5. สำนักสงฆ์ถ้ำอินทร์เนรมิต 	<p>ผลการตรวจวัดปริมาณฝุ่นละออง TSP และ PM-10 โดยการไฟฟ้าฝ่ายผลิตแห่งประเทศไทย ในช่วงเดือนมกราคม-มิถุนายน 2566 และระหว่างวันที่ 20-22 มีนาคม 2566 พบว่า ผลการตรวจวัดทุกสถานีตรวจวัด มีค่าอยู่ในเกณฑ์มาตรฐานฯ รายละเอียดดัง ตารางที่ 3.1-1 ถึงตารางที่ 3.1-2 และภาคผนวก ง-1</p>	<p>ไม่มี</p>

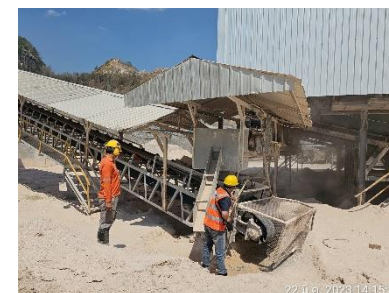
มาตรการติดตามตรวจสอบผลกระทบสิ่งแวดล้อม	ผลการปฏิบัติตามมาตรการ	ปัญหา อุปสรรค ที่ไม่สามารถปฏิบัติตามมาตรการ และแนวทางแก้ไข	ภาพประกอบมาตรการ
ตรวจวัดปีละ 2 ครั้ง เป็นเวลา 3 วันต่อเนื่อง ในช่วงเดือนมีนาคมหรือเมษายน จำนวน 1 ครั้ง และในช่วงเดือนพฤศจิกายนหรือธันวาคม จำนวน 1 ครั้ง			
1.2 ให้ตรวจวัดความเข้มข้นของฝุ่นละอองจากโรงโม่หินของโครงการ ด้วยวิธีการตรวจวัดค่าความทึบแสง (Smoke Opacity) บริเวณโรงโม่หินของโครงการ ปีละ 2 ครั้ง ในช่วงเวลาเดียวกันกับการตรวจวัดคุณภาพอากาศ	ตรวจวัดความทึบแสง ในเดือนมีนาคม โดยการไฟฟ้าฝ่ายผลิตแห่งประเทศไทย พบว่า ค่าความทึบแสงอยู่ในเกณฑ์มาตรฐานควบคุมการปล่อยฝุ่นละอองจากโรงโม่ บด หรือย่อยหิน รายละเอียดดัง ตารางที่ 3.1-3 และ ภาคผนวก ง-2	ไม่มี

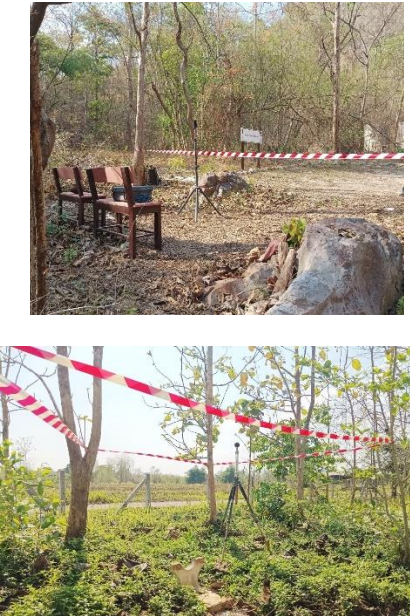
มาตรการติดตามตรวจสอบผลกระทบสิ่งแวดล้อม	ผลการปฏิบัติตามมาตรการ	ปัญหา อุปสรรค ที่ไม่สามารถปฏิบัติตามมาตรการ และแนวทางแก้ไข	ภาพประกอบมาตรการ
<p>2. ระดับเสียง</p> <p>2.1 ให้ตรวจวัดระดับความดังของเสียงเฉลี่ยโดยทั่วไปในรอบ 24 ชั่วโมง (L_{eq24hr}) และระดับเสียงสูงสุด (L_{max}) โดยใช้เครื่องวัดเสียง (Sound Level Meter) จำนวน 4 สถานี ได้แก่</p> <ol style="list-style-type: none"> 1. บ้านแม่จาง 2. บ้านช่วงม่วง 3. ถ้ำช้างเผือก 4. สำนักสงฆ์ถ้ำอินทร์เนรมิต <p>ตรวจวัดปีละ 2 ครั้ง เป็นเวลา 3 วันต่อเนื่อง ในช่วงเดือนมีนาคมหรือเมษายน จำนวน 1 ครั้ง และในช่วงเดือน พฤศจิกายนหรือธันวาคม จำนวน 1 ครั้ง</p>	<p>ตรวจวัดระดับความดังของเสียงเฉลี่ยโดยทั่วไปในรอบ 24 ชั่วโมง (L_{eq24hr}) และระดับเสียงสูงสุด (L_{max}) ระหว่างวันที่ 25-27 มีนาคม 2566 โดยการไฟฟ้าฝ่ายผลิตแห่งประเทศไทย พบว่ามีค่าอยู่ในเกณฑ์มาตรฐานฯ ทุกจุดตรวจวัด รายละเอียดดัง ตารางที่ 3.2-1 และภาคผนวก ง-3</p>	<p>ไม่มี</p>

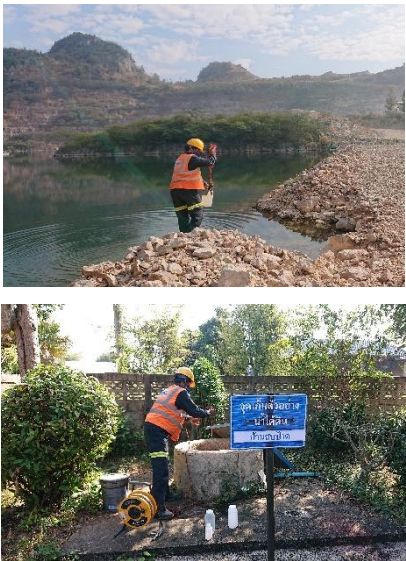
มาตรการติดตามตรวจสอบผลกระทบสิ่งแวดล้อม	ผลการปฏิบัติตามมาตรการ	ปัญหา อุปสรรค ที่ไม่สามารถปฏิบัติตามมาตรการ และแนวทางแก้ไข	ภาพประกอบมาตรการ
<p>4. คุณภาพน้ำ ให้ตรวจวิเคราะห์คุณภาพน้ำผิวดินและน้ำใต้ดินรวมทั้งให้ทำการติดตามตรวจสอบคุณภาพน้ำ เมื่อสิ้นสุดการทำเหมือง ก่อนจะพัฒนาให้เป็นสระกักเก็บน้ำ โดยวิเคราะห์ค่า pH, Total Suspended Solids, Total Dissolved Solids, Total Hardness, Turbidity, Total Iron, Sulfate, Arsenic, Cadmium และ Lead</p> <p>- <u>น้ำผิวดิน</u> จำนวน 6 สถานี ได้แก่</p> <ol style="list-style-type: none"> 1. ห้วยแม่จางบริเวณบ้านสบป่าด 2. ห้วยนาบริเวณบ้านแม่จาง 3. สระน้ำองค์การอุตสาหกรรมป่าไม้ 4. ห้วยดง 5. บ่อดักตะกอน 1 6. บ่อดักตะกอน 2 <p>ตรวจวัดปีละ 2 ครั้ง ในช่วงเดือนเมษายนหรือพฤษภาคม จำนวน 1 ครั้ง และ</p>	<p>ตรวจวัดคุณภาพน้ำผิวดินในวันที่ 21 เมษายน 2566 โดยการไฟฟ้าฝ่ายผลิตแห่งประเทศไทย ผลการตรวจวัดพบว่าทุกดัชนีตรวจวัดมีค่าอยู่ในเกณฑ์มาตรฐานคุณภาพน้ำในแหล่งน้ำผิวดินประเภทที่ 3 ตามประกาศคณะกรรมการสิ่งแวดล้อมแห่งชาติ ฉบับที่ 8 พ.ศ.2537 รายละเอียดผลการตรวจวัด ดังตารางที่ 3.4-1 และภาคผนวก ง-5</p>	<p>ไม่มี</p>

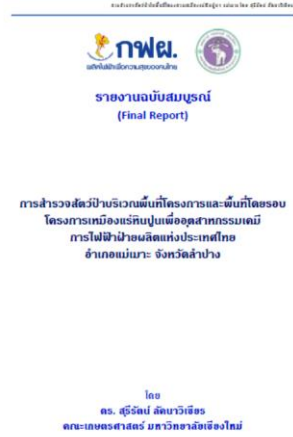
มาตรการติดตามตรวจสอบผลกระทบสิ่งแวดล้อม	ผลการปฏิบัติตามมาตรการ	ปัญหา อุปสรรค ที่ไม่สามารถปฏิบัติตามมาตรการ และแนวทางแก้ไข	ภาพประกอบมาตรการ
<p>5. ทรัพยากรชีวภาพบนบก</p> <p>ให้มีการสำรวจสัตว์ป่าบริเวณพื้นที่โครงการและพื้นที่โดยรอบตามหลักวิชาการโดยผู้เชี่ยวชาญด้านสัตว์ป่า</p>	<p>การสำรวจสัตว์ป่าครั้งล่าสุดดำเนินการโดยคณะเกษตรศาสตร์ มหาวิทยาลัยเชียงใหม่ ระหว่างเดือนพฤศจิกายน 2564 ถึงเดือนมกราคม 2565 ผลการสำรวจพบสัตว์ป่าในพื้นที่โครงการและบริเวณโดยรอบทั้งหมด 100 ชนิด พบร่องรอยการใช้ประโยชน์พืชในพื้นที่โดยสัตว์ป่าแสดงให้เห็นว่าสัตว์ป่ายังสามารถดำรงชีวิตอยู่ในพื้นที่โครงการและบริเวณโดยรอบได้การสำรวจครั้งถัดไปจะดำเนินการในปี 2569 รายละเอียดดังภาคผนวก ง-6</p>	ไม่มี

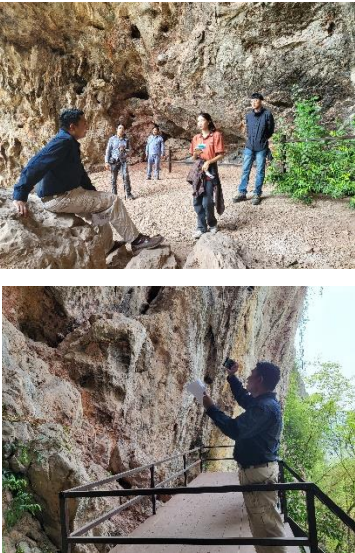
มาตรการติดตามตรวจสอบผลกระทบสิ่งแวดล้อม	ผลการปฏิบัติตามมาตรการ	ปัญหา อุปสรรค ที่ไม่สามารถปฏิบัติตามมาตรการ และแนวทางแก้ไข	ภาพประกอบมาตรการ
<p>9. ประวัติศาสตร์โบราณคดี และโบราณสถาน</p> <p>ประสานขอความร่วมมือกับสำนักศิลปากรที่ 7 น่าน ในการติดตามและตรวจสอบสภาพของผนังถ้ำในบริเวณที่พบภาพเขียนสีว่ามีการแตกร้าวแตกต่างจากเดิมมากน้อยเพียงใด โดยการถ่ายภาพผนังถ้ำบริเวณที่มีการแตกร้าวปัจจุบันเพื่อใช้เปรียบเทียบ</p>	<p>กรมศิลปากร ที่ 7 เชียงใหม่ ได้ดำเนินการตรวจสอบแหล่งโบราณคดีถ้ำช้างเผือก ครั้งที่ 1/2566 ในวันที่ 20 พฤษภาคม 2566 ผลการตรวจสอบสภาพทั่วไปของแหล่งโบราณคดี พบว่าสภาพแหล่งโบราณคดี ยังคงสภาพเดิมโดยไม่ปรากฏร่องรอยผลกระทบจากการดำเนินกิจกรรมของเหมืองแร่หินปูนเพื่ออุตสาหกรรมเคมี รายละเอียดดังภาคผนวก ค-1 และ ค-2</p>	<p>ไม่มี</p>

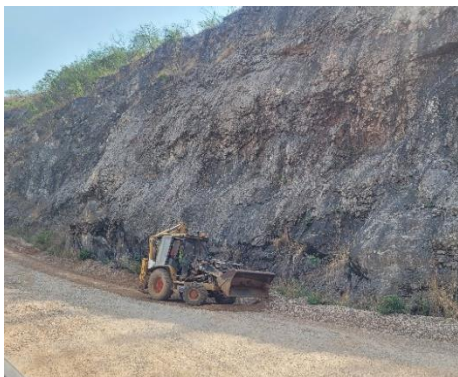
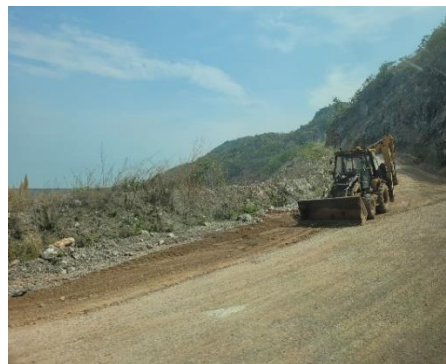
รูปที่ 3.7-1 การปรับปรุงสภาพทางขนส่งแร่ให้สามารถใช้งานได้

เหมืองแร่หินปูนแม่เมาะได้มีการติดตามตรวจสอบสภาพเส้นทางขนส่งแร่ให้สามารถใช้งานได้ดียู่เสมอ กรณีที่พบการชำรุดจะรีบซ่อมแซมทันที นอกจากนี้ได้มีการติดตั้งป้ายสัญญาณจราจรและดูแลบำรุงรักษาให้ป้าย ดังกล่าวมีสภาพอยู่ดีอยู่เสมอ เพื่อป้องกันการเกิดอุบัติเหตุภายในพื้นที่โครงการ

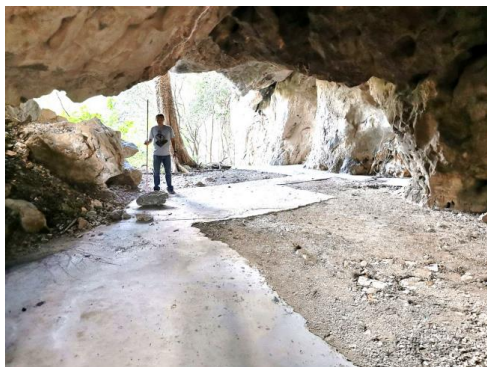
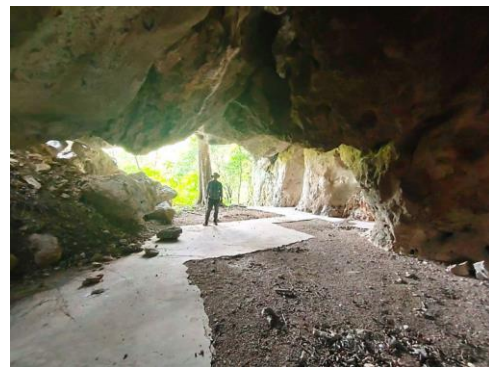
สภาพพื้นผิวถ้ำด้านทิศเหนือ ครั้งที่ 2/2565

สภาพพื้นผิวถ้ำด้านทิศเหนือ ครั้งที่ 1/2566

รูปที่ 3.9-1 สภาพบริเวณแหล่งโบราณคดีถ้ำช้างเผือก

การติดตามตรวจสอบผลกระทบต่อแหล่งโบราณคดีบริเวณถ้ำช้างเผือกและดอยผาตูบ โดยสำนักศิลปากรที่ 7 เชียงใหม่ (อดีตคือสำนักศิลปากรที่ 7 น่าน) เพื่อทำการติดตามและตรวจสอบสภาพของผนังถ้ำในบริเวณที่พบภาพเขียนสีว่า มีการแตกร้าวแตกต่างจากเดิมมากน้อยเพียงใด โดยการถ่ายภาพผนังถ้ำปัจจุบันเพื่อใช้เปรียบเทียบดำเนินการปีละ 2 ครั้ง การสำรวจครั้งที่ 1/2566 ดำเนินการในวันที่ 26 พฤษภาคม 2566 ผลการตรวจสอบสภาพทั่วไปของแหล่งโบราณคดี พบว่า สภาพแหล่งโบราณคดี ยังคงสภาพเดิมโดยไม่ปรากฏร่องรอยผลกระทบจากการดำเนินกิจกรรมของเหมืองแร่หินปูนเพื่ออุตสาหกรรมเคมี

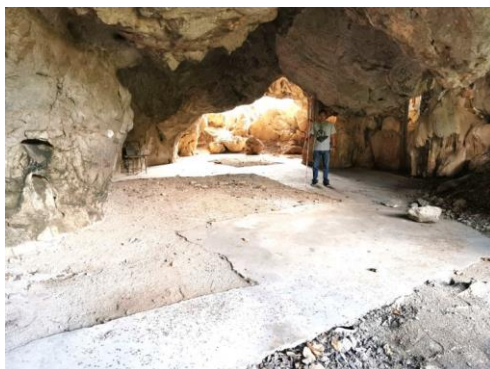
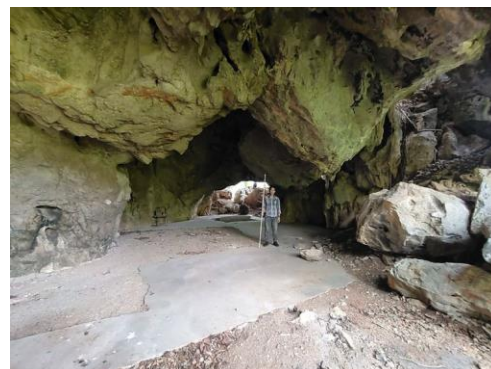
สภาพหลุมขุดตรวจที่ 1 ครั้งที่ 2/2565

สภาพหลุมขุดตรวจที่ 1 ครั้งที่ 1/2566

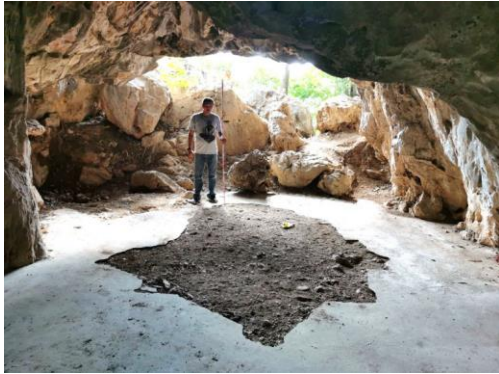
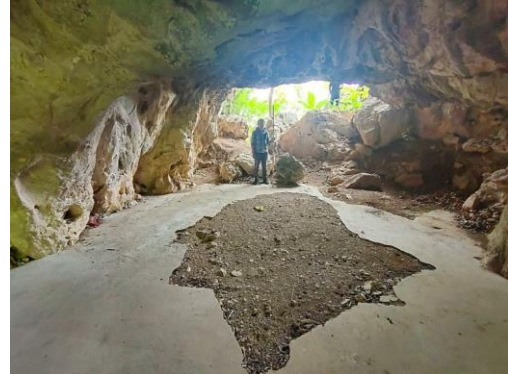
สภาพหลุมขุดตรวจที่ 2 ครั้งที่ 2/2565

สภาพหลุมขุดตรวจที่ 2 ครั้งที่ 1/2566

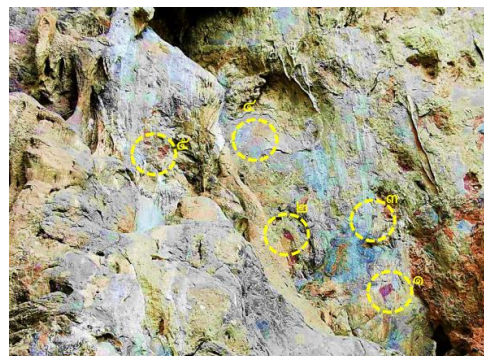
รูปที่ 3.9-2 สภาพบริเวณแหล่งโบราณคดีดอยผาตูบ 1

กลุ่มภาพเขียนสีดอยผาตูบ 1 ครั้งที่ 1/2566

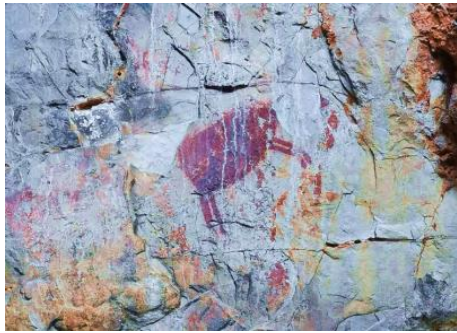
ภาพเขียนสีรูปสัตว์สี่เท้า ครั้งที่ 1/2565

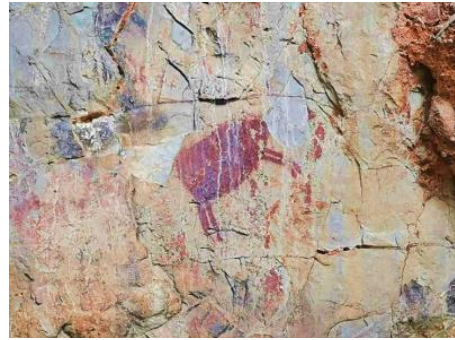
ภาพเขียนสีรูปสัตว์สี่เท้า ครั้งที่ 1/2566

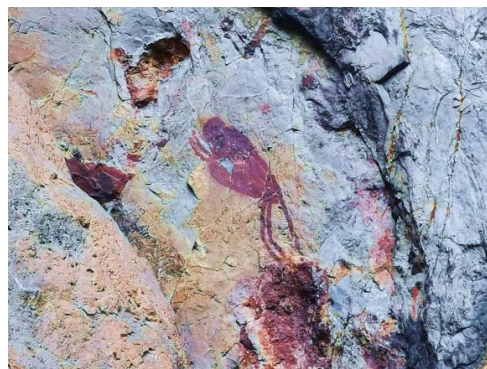
ภาพเขียนสีรูปสัตว์คล้ายลิง ครั้งที่ 2/2565

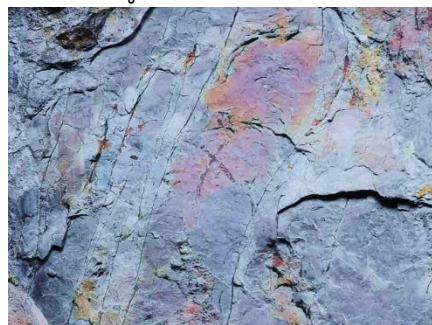
ภาพเขียนสีรูปกากบาท ครั้งที่ 2/2565

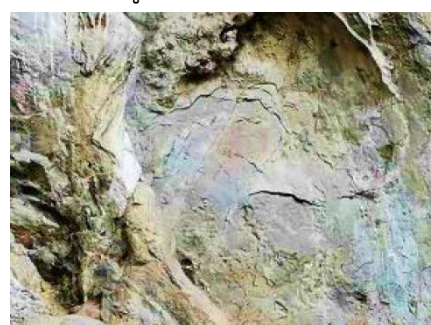
ภาพเขียนสีรูปกากบาท ครั้งที่ 1/2566

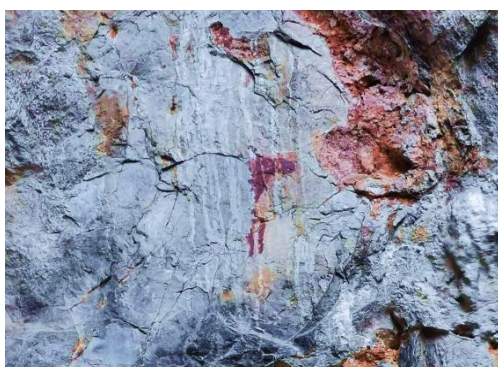
รูปที่ 3.9-2 สภาพบริเวณแหล่งโบราณคดีดอยผาตูบ 1 (ต่อ)

ภาพเขียนสีคล้ายสัตว์ ครั้งที่ 2/2565

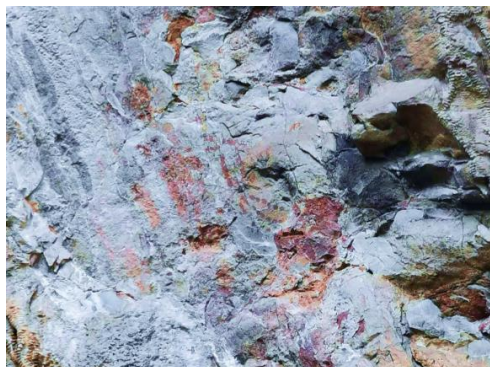
ภาพเขียนสีลักษณะคล้ายจุดเรียงต่อกัน
ครั้งที่ 2/2565

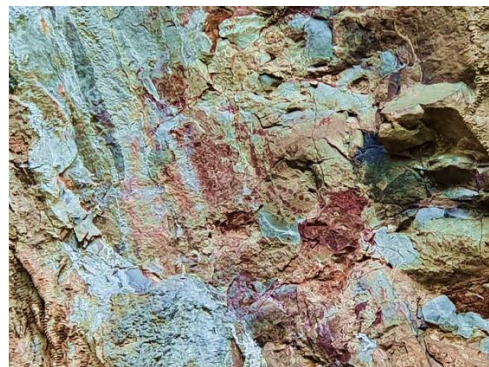
รูปที่ 3.9-2 สภาพบริเวณแหล่งโบราณคดีดอยผาตูบ 1 (ต่อ)

ภาพเขียนสีลักษณะคล้ายจุดเรียงต่อกัน
ครั้งที่ 1/2566

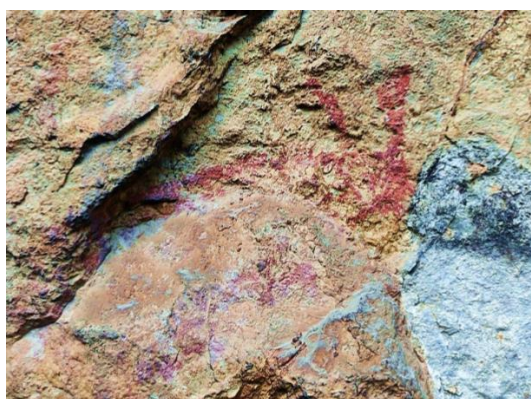
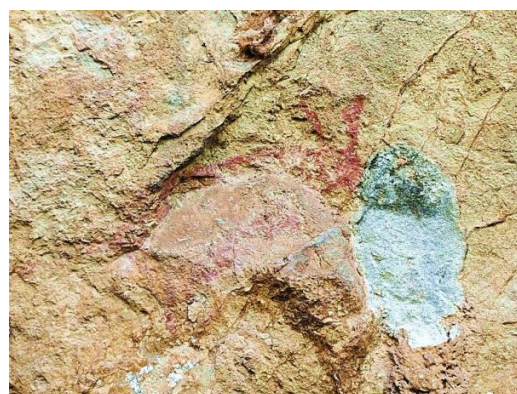
รูปที่ 3.9-3 สภาพบริเวณแหล่งโบราณคดีดอยผาตูบ 2

จากการตรวจสอบภาพเขียนสียังคงสภาพเดิม และไม่เสียหาย โดยการตรวจสอบครั้งนี้ไม่ปรากฏความเสียหายเพิ่มเติมเมื่อเทียบกับการตรวจสอบครั้งก่อน ดังรูปที่ 3.9-3

ภาพเขียนสีดอยผาตูบ 2 ครั้งที่ 2/2565

ภาพเขียนสีดอยผาตูบ 2 ครั้งที่ 1/2566

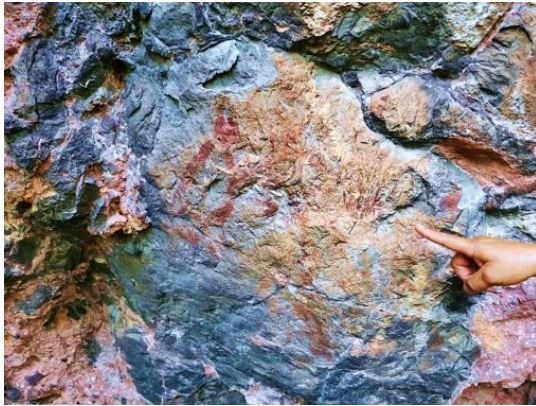
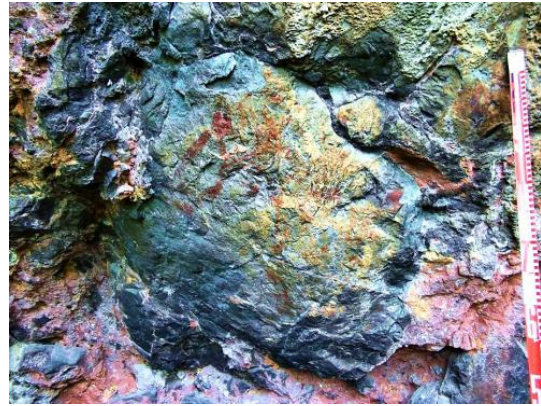
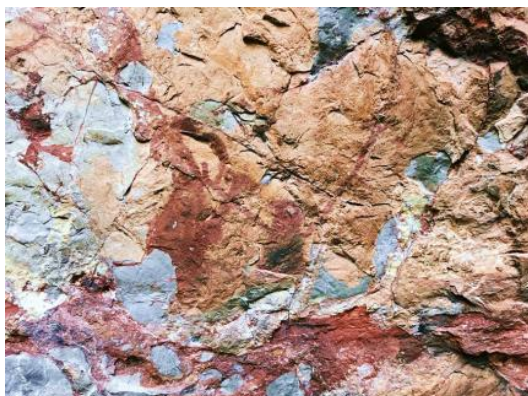
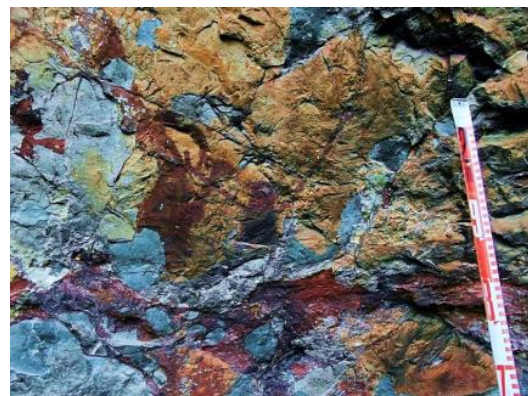
รูปที่ 3.9-4 สภาพบริเวณแหล่งโบราณคดีดอยผาตูบ 3

จากการตรวจสอบภาพเขียนสีบริเวณดอยผาตูบ 3 ยังคงสภาพเดิม โดยไม่พบร่องรอยความเปลี่ยนแปลงเพิ่มเติม เมื่อเปรียบเทียบกับ การตรวจสอบครั้งที่ 2/2565 ดังรูปที่ 3.9-4

ภาพเขียนสีดอยผาตูบ 3 กลุ่มที่ 1 ครั้งที่ 2/2565

ภาพเขียนสีดอยผาตูบ 3 กลุ่มที่ 1 ครั้งที่ 1/2566

ภาพเขียนสีดอยผาตูบ 3 กลุ่มที่ 3 ครั้งที่ 2/2565

ภาพเขียนสีดอยผาตูบ 3 กลุ่มที่ 3 ครั้งที่ 1/2566
