รายงานผลการปฏิบัติตามเงื่อนไขของมาตรการป้องกัน
และแก้ไขผลกระทบสิ่งแวดล้อม และมาตรการติดตามตรวจสอบคุณภาพสิ่งแวดล้อม
(ระยะดำเนินการ)
ประจำปี เดือน มกราคม– มิถุนายน 2566
โครงการ ไอดีโอ โมบี สุขุมวิท เอ

นิติบุคคลอาคารชุด ไอดีโอ โมบี สุขุมวิท เอ
ถนนสุขุมวิท 81 แขวงบางจาก เขตพระโขนง กรุงเทพมหานคร

บริษัท เดอะเวิร์คส์ คอมมิวนิตี แมนเนจเม้นท์ จำกัด
99/4 หมู่ 14 ซอยหมู่บ้านวินด์มิลล์ ถนนบางนา-ตราด (กม.10.5)
ตำบลบางพลีใหญ่ อำเภอบางพลี จังหวัดสมุทรปราการ รหัสไปรษณีย์ 10540

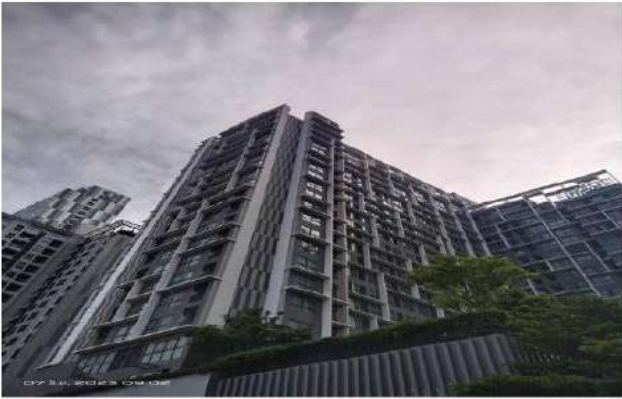
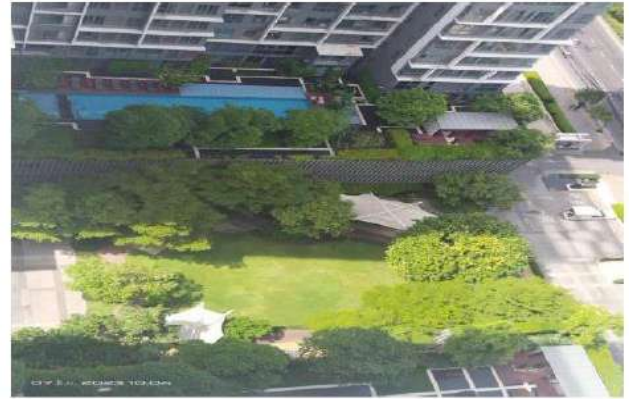
ภาพที่ 1.6-1 สถานภาพการดำเนินโครงการในปัจจุบัน

สถานภาพของโครงการในปัจจุบัน พบว่า โครงการอยู่ในช่วงเปิดดำเนินโครงการ แสดงสถานภาพการดำเนินโครงการในปัจจุบันได้ดังภาพที่ 1.6-1

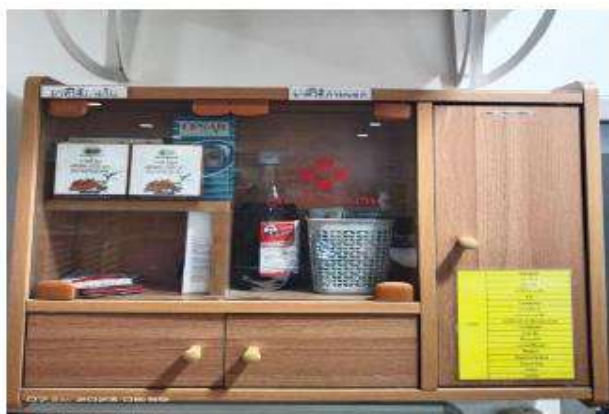
ภาพที่ 3 อุปกรณ์ปฐมพยาบาลเบื้องต้น

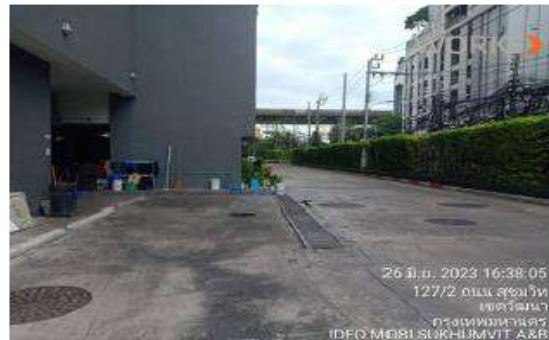
ภาพที่ 11 ระบบบำบัดน้ำเสีย

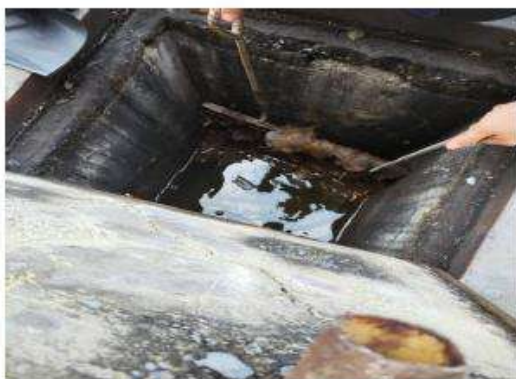
ภาพที่ 12 ตะแกรงคัดขยะที่ Man Hole สุดท้าย

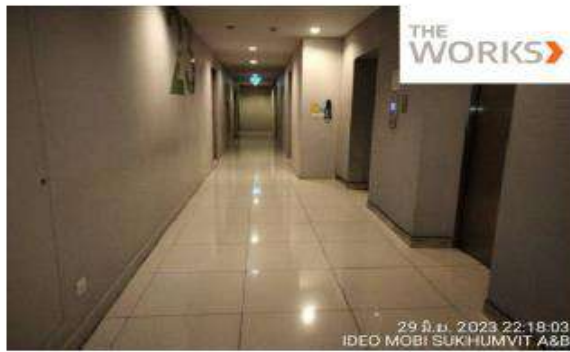
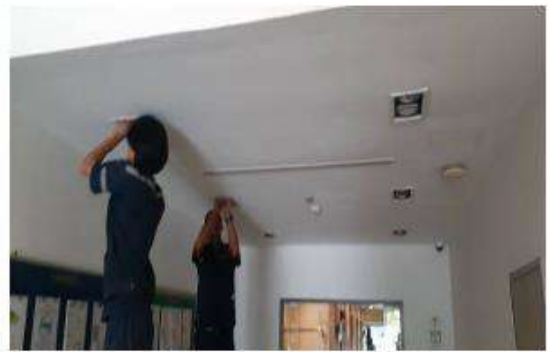
ภาพที่ 14 ไฟฟ้าส่องสว่าง

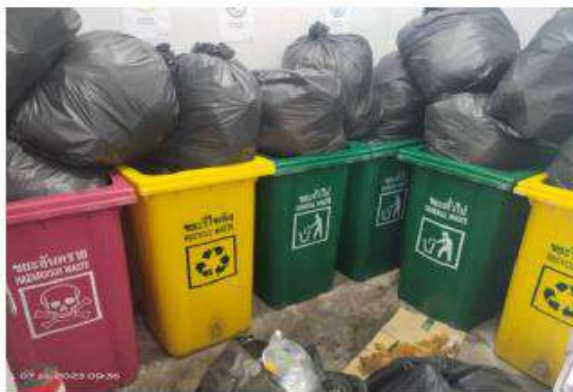
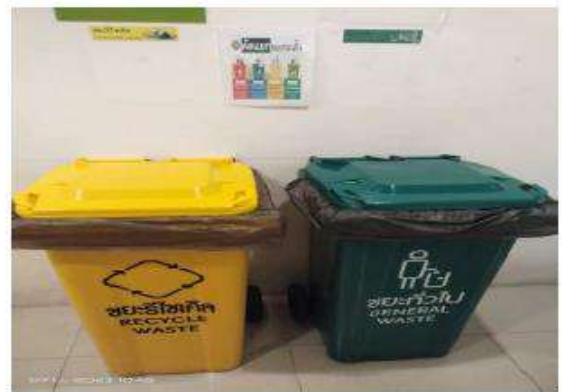
ภาพที่ 16 ห้องพักมูลฝอย

ภาพที่ 17 ภาชนะรองรับมูลฝอย

3.3 การจัดการ มูลฝอย (ต่อ)	- มูลฝอยอันตราย (Hazardous Waste) ที่จะเกิดขึ้น อาทิเช่น หลอดไฟ ถ่านไฟฉาย แบตเตอรี่ ขวดยา กระป๋องยาฆ่าแมลง ยา เสื่อมคุณภาพ บรรจุภัณฑ์สารเคมีต่าง ๆ เป็นต้น ทั้งนี้โครงการจะ จัดให้มีถังมูลฝอยอันตราย ขนาด 250 ลิตร ตั้งไว้ภายในห้องพักมูล ฝอย ซึ่งจะมีตัวอักษรพิมพ์อยู่ข้างถังว่า “ถังมูลฝอยอันตราย” โดย ภายในถังจะรองด้วยถุงพลาสติกสีส้ม ซึ่งเป็นถุงสำหรับใส่มูลฝอย อันตราย และมีตัวอักษรพิมพ์อยู่ข้างถังว่า “มูลฝอยอันตราย” เพื่อให้สำนักงานเขตพระโขนงมารับไปกำจัดพร้อมกับมูลฝอย ทั่วไป	โครงการจัดให้มีมูลฝอยอันตราย (Hazardous Waste) ที่จะ เกิดขึ้น อาทิเช่น หลอดไฟ ถ่านไฟฉาย แบตเตอรี่ ขวดยา กระป๋องยาฆ่าแมลง ยาเสื่อมคุณภาพ บรรจุภัณฑ์สารเคมีต่าง ๆ เป็นต้น ทั้งนี้โครงการจะจัดให้มีถังมูลฝอยอันตราย ขนาด 250 ลิตร ตั้งไว้ภายในห้องพักมูลฝอย ซึ่งจะมีตัวอักษรพิมพ์อยู่ข้าง ถังว่า “ถังมูลฝอยอันตราย” โดยภายในถังจะรองด้วย ถุงพลาสติกสีส้ม ซึ่งเป็นถุงสำหรับใส่มูลฝอยอันตราย และมี ตัวอักษรพิมพ์อยู่ข้างถังว่า “มูลฝอยอันตราย” เพื่อให้สำนักงาน เขตพระโขนงมารับไปกำจัดพร้อมกับมูลฝอยทั่วไป	-	- ดังภาพที่ 16, ภาพที่ 17 และ ภาพที่ 20

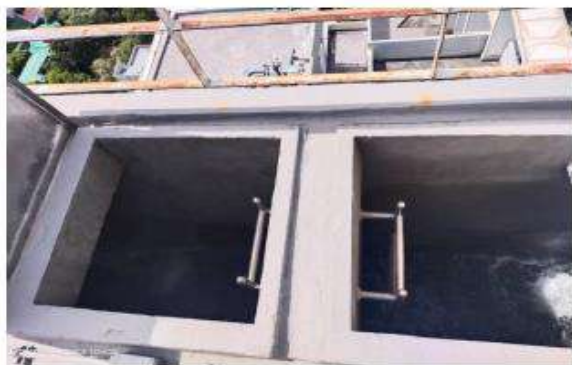
ภาพที่ 24 ถังสำรองน้ำ

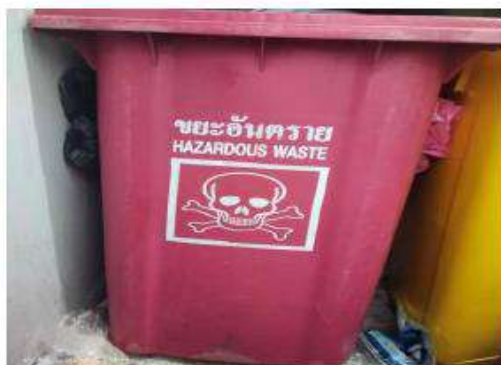
ภาพที่ 26 ถังขยะอันตราย

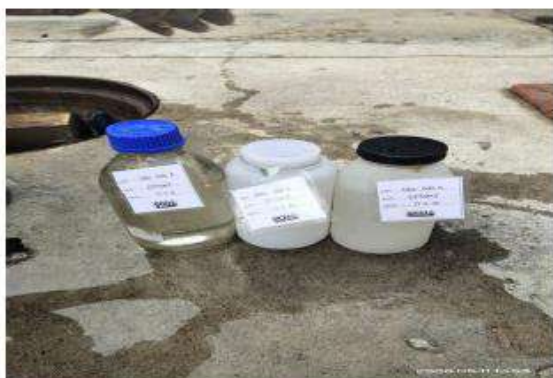
ภาพที่ 30 คุณภาพน้ำ

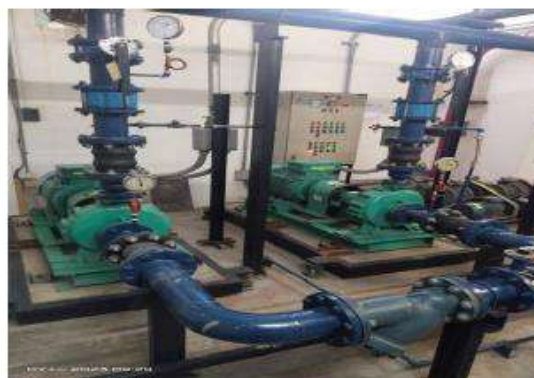
ภาพที่ 31 น้ำใช้

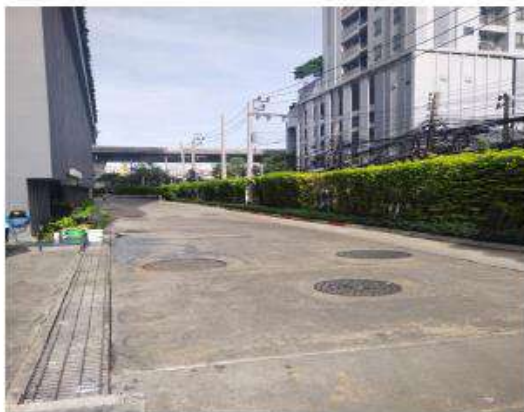
ภาพที่ 32 ระบบระบายน้ำ

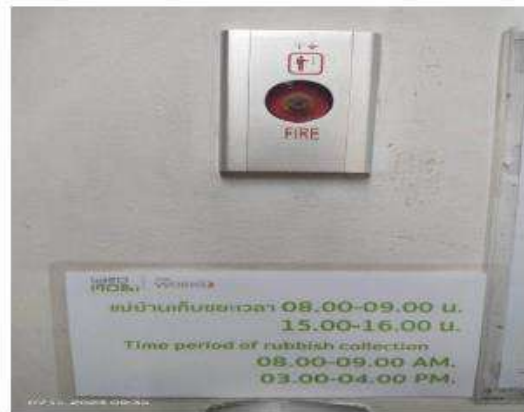
ภาพที่ 33 การจัดการมูลฝอย

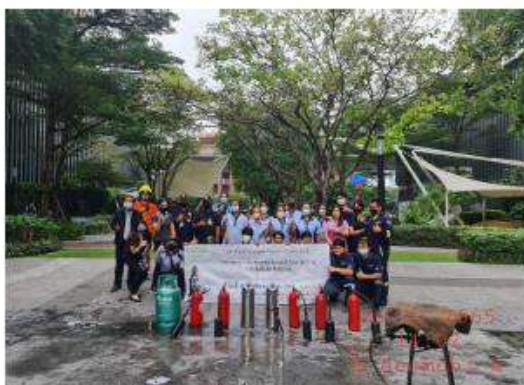
ภาพที่ 34 การป้องกันอัคคีภัย (1)

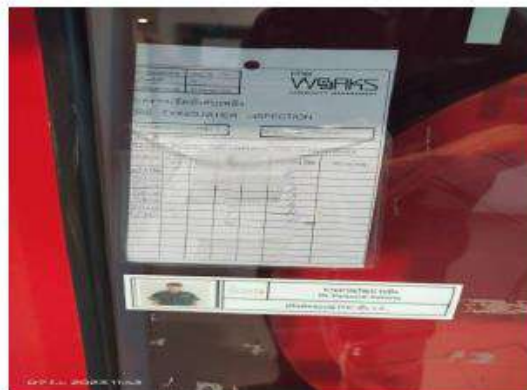
ภาพที่ 35 การป้องกันอัคคีภัย (2)

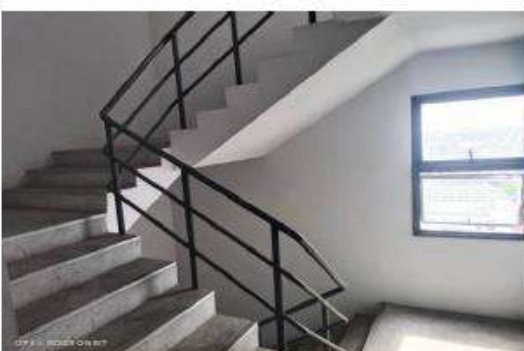
ภาพที่ 36 ทางหนีไฟ (3)

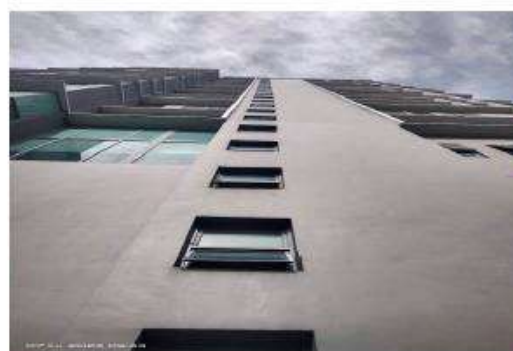
ภาพที่ 37 การระบายอากาศ

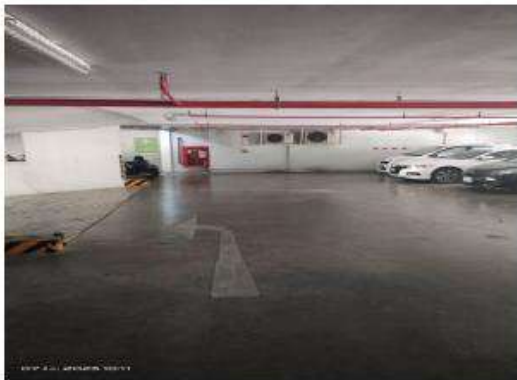
ภาพที่ 38 การคมนาคม

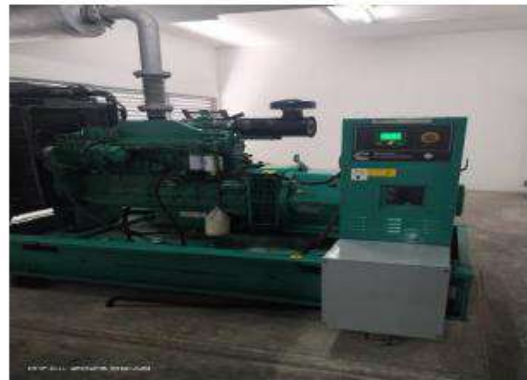
ภาพที่ 39 ไฟฟ้า

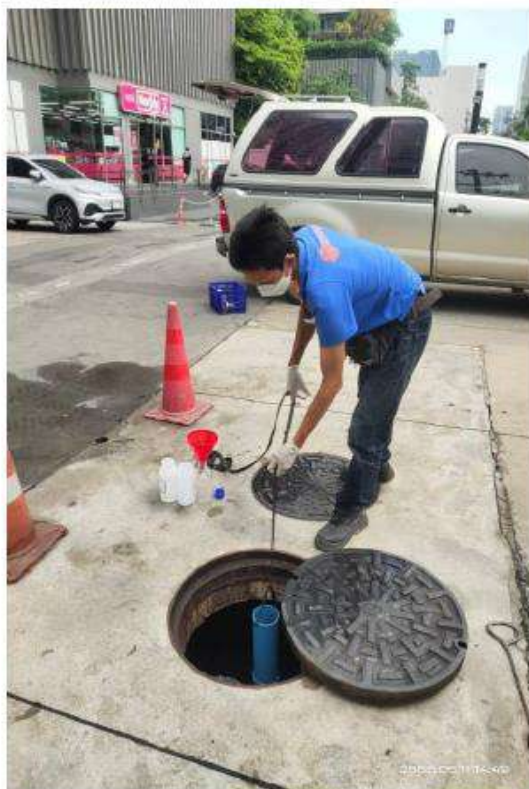
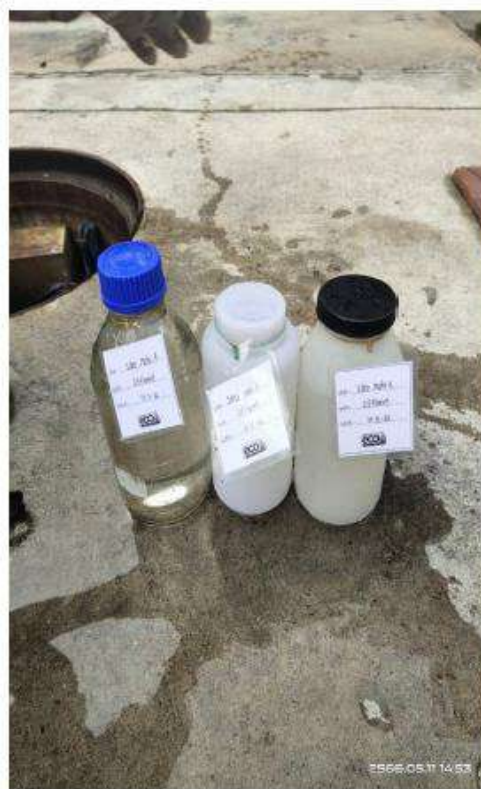
4.4.1 ภาพถ่ายขณะทำการเก็บตัวอย่างคุณภาพน้ำทิ้ง

โครงการมีการส่งตรวจวิเคราะห์คุณภาพน้ำประจำทุกเดือน บริเวณจุดน้ำเสียเข้าระบบบำบัดและบริเวณจุดระบายน้ำทิ้งให้เป็นไปตามมาตรการที่กำหนด และผลการตรวจวัดไม่เกินเกณฑ์มาตรฐาน ซึ่งระบุไว้ในรายงานวิเคราะห์ผลกระทบสิ่งแวดล้อมที่ต้องปฏิบัติตามอย่างเคร่งครัด ตามประกาศกระทรวงทรัพยากรธรรมชาติและสิ่งแวดล้อม พ.ศ. 2548 เรื่อง กำหนดมาตรฐานควบคุมการระบายน้ำทิ้ง จากอาคารบางประเภทและบางขนาด (ประเภท ก) กำหนดอาคารชุดที่มีจำนวนห้องสำหรับใช้เป็นที่อยู่อาศัยรวมกันทุกชั้นของอาคาร หรือกลุ่มของอาคารตั้งแต่ 500 ห้องนอนขึ้นไป (ดังเอกสารแนบที่ 17)

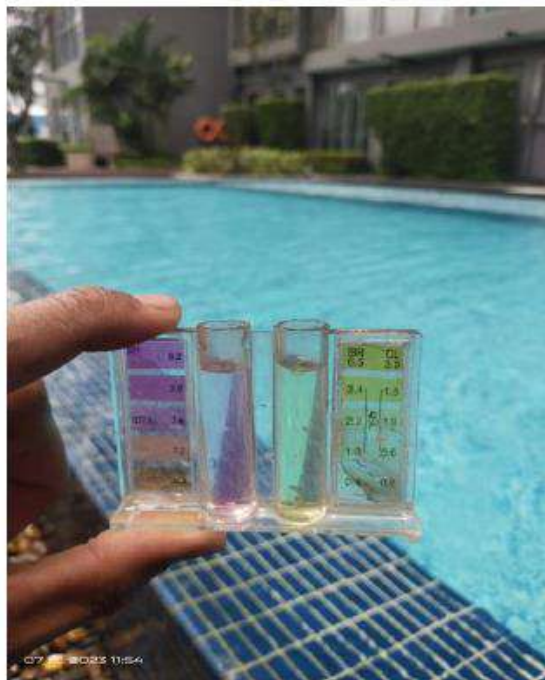
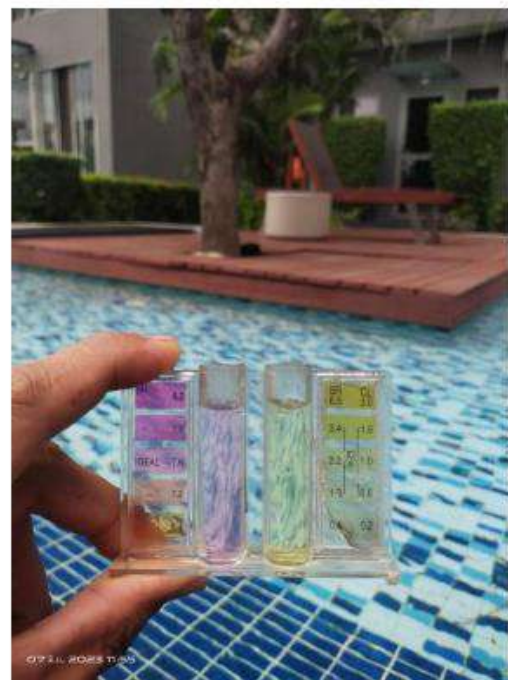
(สระว่ายน้ำบริเวณส่วนลึก)

(สระว่ายน้ำบริเวณส่วนตื้น)

ภาพที่ 4.5-2 การตรวจวัด PH และ Free Chlorine สระว่ายน้ำ

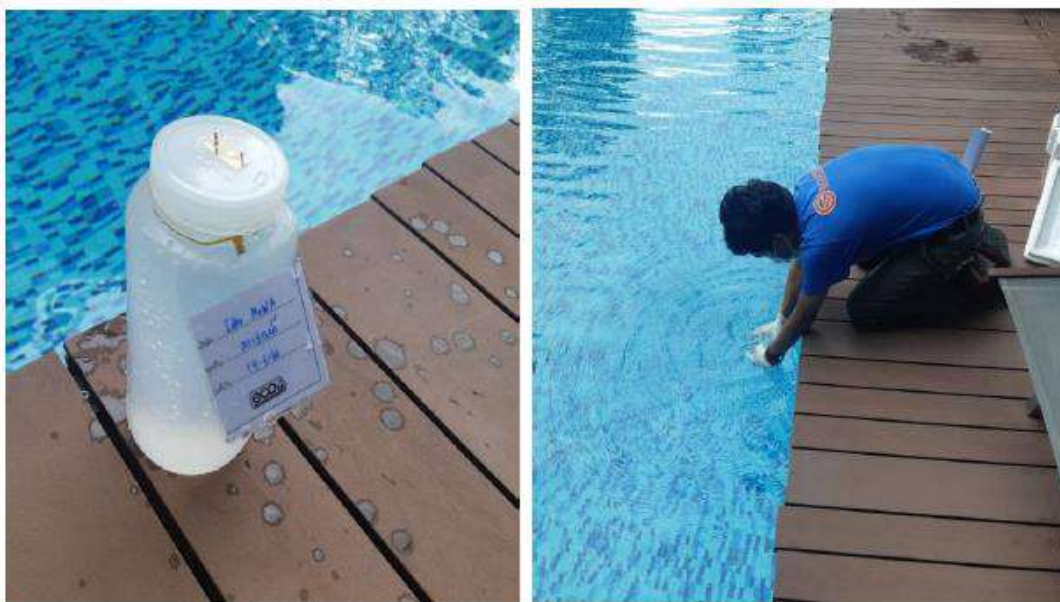
จุดเก็บตัวอย่าง	วัน/เดือน/ปี	ผลการตรวจวิเคราะห์	
		Total Coliform Bacteria (TCB)	Fecal Coliform Bacteria (FCB)
สระว่ายน้ำส่วนต้น	14 มิถุนายน 2566	≤ 0.1	≤ 0.1
สระว่ายน้ำส่วนลึก	14 มิถุนายน 2566	≤ 0.1	≤ 0.1
มาตรฐาน		10 MPN/100 ml	ND

(สระว่ายน้บริเวณส่วนลึก)

รูปที่ 4.5-3 การเก็บตัวอย่างคุณภาพน้ำสระว่ายน้รายปี

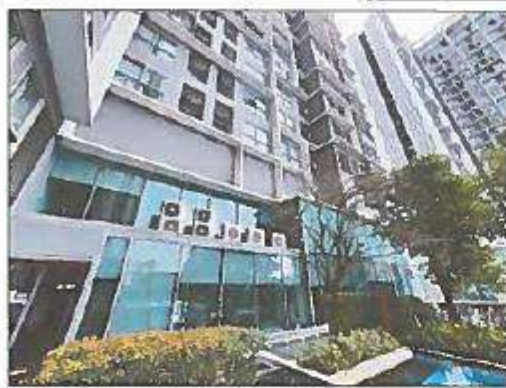
บริเวณที่ถ่าย : โครงสร้างภายนอกของอาคาร

สภาพการใช้งานครึ่งและลักษณะการติดตั้ง : โครงสร้างภายนอกอาคารมั่นคงแข็งแรงมีความปลอดภัย สภาพใช้งานปกติ ควรมีการสังเกตและบันทึกหากมีความเปลี่ยนแปลงของสภาพโครงสร้างหลักอาคารเช่น คาน เสา คาน้ำ และพื้น

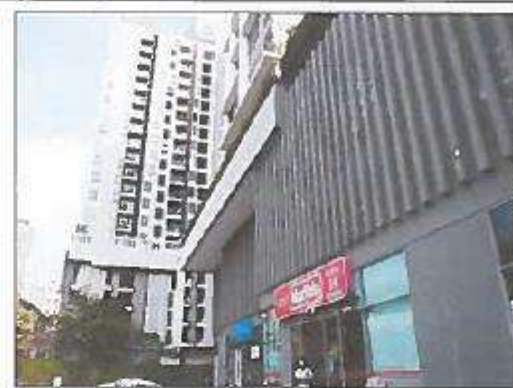
บริเวณที่ถ่าย : โครงสร้างภายนอกของอาคาร

สภาพการใช้งานครึ่งและลักษณะการติดตั้ง : โครงสร้างภายนอกอาคารมั่นคงแข็งแรงมีความปลอดภัย สภาพใช้งานปกติ ควรมีการสังเกตและบันทึกหากมีความเปลี่ยนแปลงของสภาพโครงสร้างหลักอาคารเช่น คาน เสา คาน้ำ และพื้น

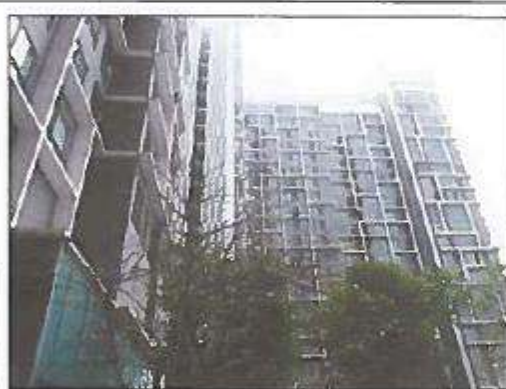
บริเวณที่ถ่าย : โครงสร้างภายนอกของอาคาร

สภาพการใช้งานครึ่งและลักษณะการติดตั้ง : โครงสร้างภายนอกอาคารมั่นคงแข็งแรงมีความปลอดภัย สภาพใช้งานปกติ ควรมีการสังเกตและบันทึกหากมีความเปลี่ยนแปลงของสภาพโครงสร้างหลักอาคารเช่น คาน เสา คาน้ำ และพื้น

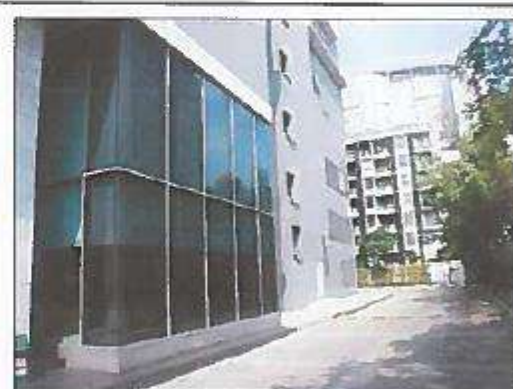
บริเวณที่ถ่าย : โครงสร้างภายนอกของอาคาร

สภาพการใช้งานครึ่งและลักษณะการติดตั้ง : โครงสร้างภายนอกอาคารมั่นคงแข็งแรงมีความปลอดภัย สภาพใช้งานปกติ ควรมีการสังเกตและบันทึกหากมีความเปลี่ยนแปลงของสภาพโครงสร้างหลักอาคารเช่น คาน เสา คาน้ำ และพื้น

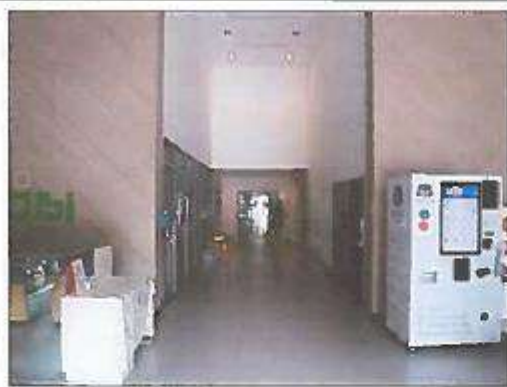
บริเวณที่ถ่าย : โครงสร้างภายในของอาคาร

สภาพการใช้งานและลักษณะการติดตั้ง : โครงสร้างภายในอาคารมั่นคงแข็งแรงมีความปลอดภัย สภาพใช้งานปกติ ควรมีการสังเกตและบันทึกหากมีความเปลี่ยนแปลงของสภาพโครงสร้างหลักอาคารเช่น คาน เสา ผนัง พื้น และวัสดุปิดผิว

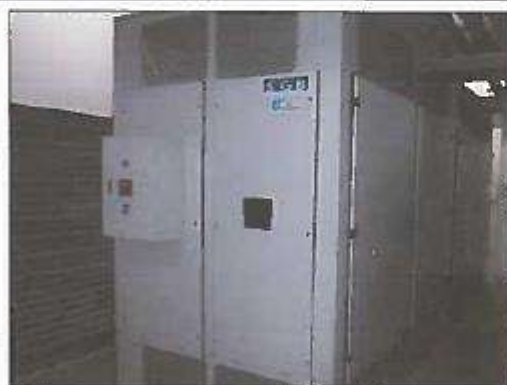
บริเวณที่ถ่าย : หม้อแปลงไฟฟ้า

สภาพการใช้งานและลักษณะการติดตั้ง : หม้อแปลงไฟฟ้าชนิด Dry Type จำนวน 2 เครื่อง ติดตั้งภายในห้อง MDB. สภาพท่อ และรางเดินสายไฟฟ้า (Cable Trays) สามารถใช้งานปกติ มีการตรวจสอบ และมีแผนบำรุงรักษาประจำปี

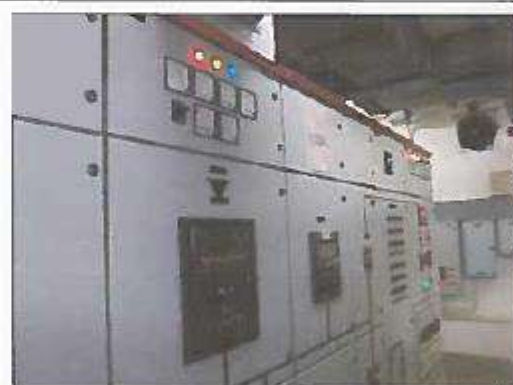
บริเวณที่ถ่าย : ตู้ควบคุมไฟฟ้าหลัก (MDB.)

สภาพการใช้งานและลักษณะการติดตั้ง : ห้อง MDB. สะอาด ผนังที่และแสงสว่างสามารถปฏิบัติงานได้สะดวก ท่อและรางเดินสายไฟฟ้า (Cable Trays) ภายในอาคาร สามารถใช้งานปกติ มีการตรวจสอบและมีแผนบำรุงรักษาประจำปี

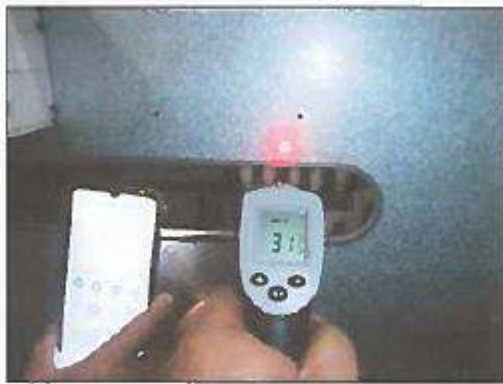
บริเวณที่ถ่าย : อุปกรณ์ระบบไฟฟ้า (Circuit Breaker)

สภาพการใช้งานและลักษณะการติดตั้ง : อุปกรณ์เปิด-ปิดวงจรไฟฟ้า(Circuit Breaker) และอุปกรณ์ประกอบภายในตู้MDB และตู้ DB. สภาพการใช้งานได้ปกติ มีการตรวจสอบโดยช่างประจำอาคารและมีแผนบำรุงรักษาอุปกรณ์ประจำปี

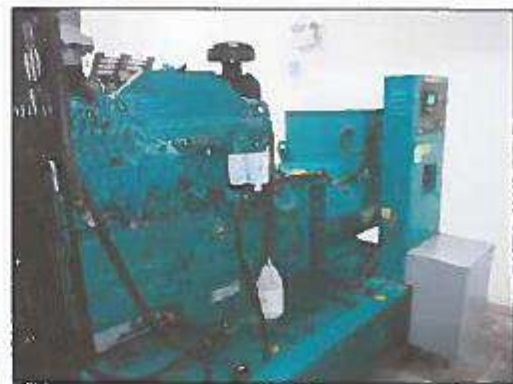
บริเวณที่ถ่าย : เครื่องกำเนิดสำรองไฟฟ้าฉุกเฉิน

สภาพการใช้งานและลักษณะการติดตั้ง : เครื่องกำเนิดสำรองไฟฟ้า จำนวน 1 เครื่อง น้ำมันดีเซลสำรอง 1/4 ถังของปริมาณถัง และแบตเตอรี่ สภาพพร้อมใช้งาน มีการตรวจสอบและทดสอบอุปกรณ์ดังกล่าว ตามตารางอย่างค่อเนื่อง

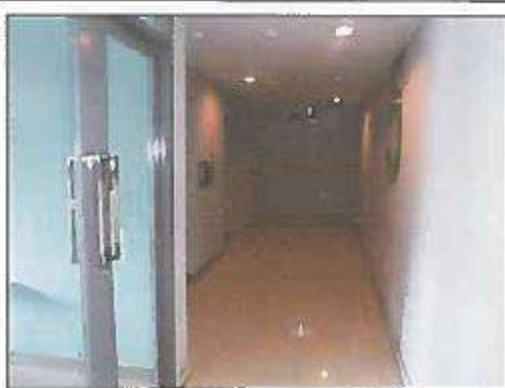
บริเวณที่ถ่าย : ระบบลิฟต์โดยสาร

สภาพการ ใช้งานและลักษณะการติดตั้ง : เซ็นเซอร์ประตูลิฟต์ เพื่อป้องกันประตุนับ สามารถใช้งานปกติ พื้นห้องโดยสารกับ โถงลิฟต์มีระดับเดียวกัน มีการตรวจสอบโดยช่างผู้ชำนาญงานเป็นประจำทุกเดือน (ตามเอกสารแนบท้าย)

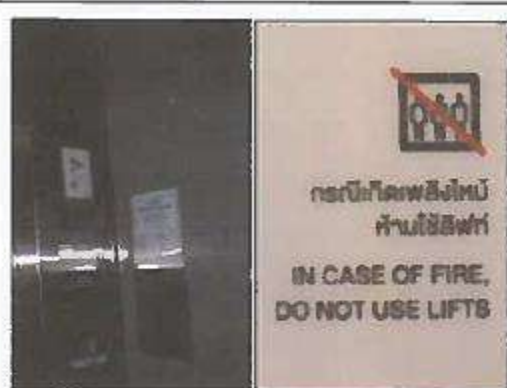
บริเวณที่ถ่าย : ระบบลิฟต์โดยสาร

สภาพการ ใช้งานและลักษณะการติดตั้ง : ป้ายแนะนำการใช้ลิฟต์ ป้ายห้ามใช้ลิฟต์ในกรณีเกิดเหตุเพลิงไหม้ และระบบสื่อสารภายใน สภาพใช้งานปกติ มีการตรวจสอบโดยช่างผู้ชำนาญงานเป็นประจำทุกเดือน (ตามเอกสารแนบท้าย)

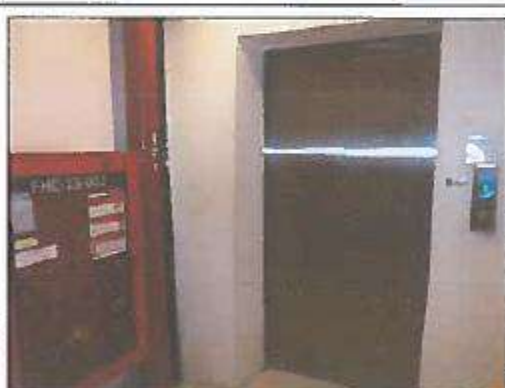
บริเวณที่ถ่าย : ระบบลิฟต์ดับเพลิง (Fire man Lift)

สภาพการ ใช้งานและลักษณะการติดตั้ง : โถงลิฟต์ดับเพลิงกว้าง 6.00 ตร.ม. ประตูทำด้วยวัสดุทนไฟ ติดตั้งตู้สายฉีดน้ำดับเพลิง ระบบระบายอากาศโดยหน้าต่าง สามารถใช้งานได้ทุกชั้น มีการตรวจสอบเป็นประจำทุกเดือน

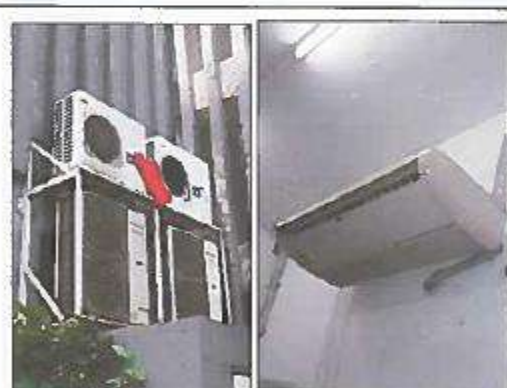
บริเวณที่ถ่าย : ระบบปรับอากาศและทำความเย็น

สภาพการ ใช้งานและลักษณะการติดตั้ง : ระบบปรับอากาศแบบแยกส่วน (Split type) สภาพใช้งานปกติ ควรมีการตรวจสอบระบบ เช่น Condensing Unit , Fan Coil Unit และ ทำความสะอาดโดยช่างผู้ชำนาญงาน ตามตารางที่กำหนด

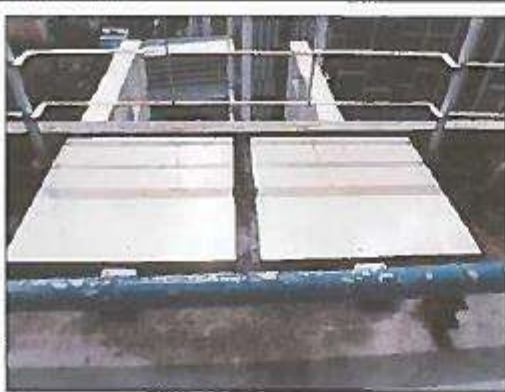
บริเวณที่ถ่าย : น้ำอุปโภคบริโภค และน้ำสำรองดับเพลิง
สภาพการใช้งานและลักษณะการติดตั้ง : ตั้งสำรองน้ำขึ้น
 คาค้า สำหรับอุปโภค/บริโภค และดับเพลิง แบบแรงโน้ม
 ถ่วง สะอาด มีฝาปิด สามารถใช้งานปกติ ควรมีการ
 ตรวจสอบความสะอาด รอยรั่วซึมและท่อน้ำ อย่างต่อเนื่อง

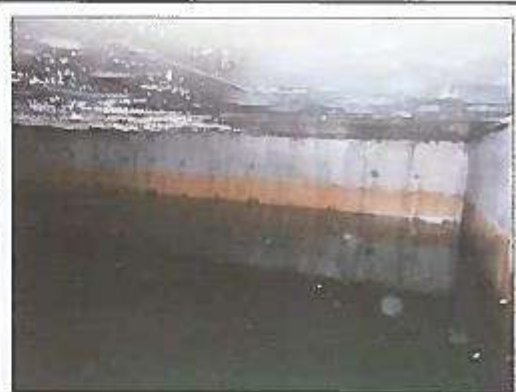
บริเวณที่ถ่าย : น้ำอุปโภค/บริโภค และน้ำสำรองดับเพลิง
สภาพการใช้งานและลักษณะการติดตั้ง : ตั้งสำรองน้ำขึ้นใต้
 ดิน สำหรับอุปโภค/บริโภค และดับเพลิง สะอาด มีฝาปิด
 สามารถใช้งานได้ปกติ ควรมีการตรวจสอบความสะอาด
 รอยรั่วซึมและท่อน้ำ อย่างต่อเนื่องสม่ำเสมอ

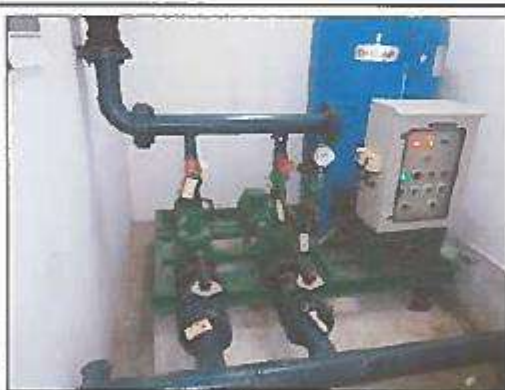
บริเวณที่ถ่าย : ระบบปั๊มน้ำ

สภาพการใช้งานและลักษณะการติดตั้ง : ระบบปั๊มน้ำเพิ่ม
 แรงดันน้ำ (Booster Pump & Transfer pump) สามารถใช้งาน
 ปกติ ควรมีการตรวจสอบระบบปั๊มน้ำ ผู้ไฟฟ้าควบคุม รอย
 รั่วซึมท่อและวาล์วอย่างสม่ำเสมอ

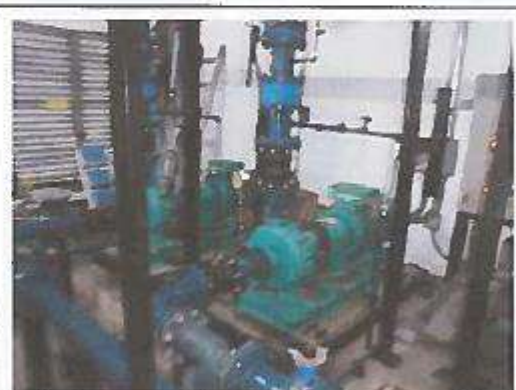
บริเวณที่ถ่าย : ระบบปั๊มน้ำ

สภาพการใช้งานและลักษณะการติดตั้ง : ระบบปั๊มน้ำเพิ่ม
 แรงดันน้ำ (Booster Pump & Transfer pump) สามารถใช้งาน
 ปกติ ควรมีการตรวจสอบระบบปั๊มน้ำ ผู้ไฟฟ้าควบคุม รอย
 รั่วซึมท่อและวาล์วอย่างสม่ำเสมอ

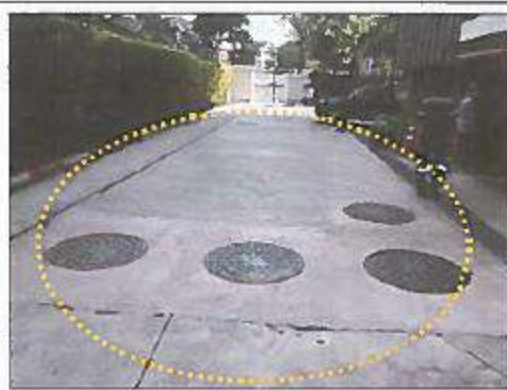
บริเวณที่ถ่าย : ระบบบำบัดน้ำเสีย

สภาพการใช้งานและลักษณะการติดตั้ง : ระบบบำบัดน้ำเสียแบบเติมอากาศ (Aerated Lagoon) ถึงคัก ไซมัน และ Air Blower Pump สามารถใช้งานปกติ ควรตรวจสอบคุณภาพน้ำให้อยู่ในเกณฑ์มาตรฐานก่อนระบายสู่ระบบสาธารณะ

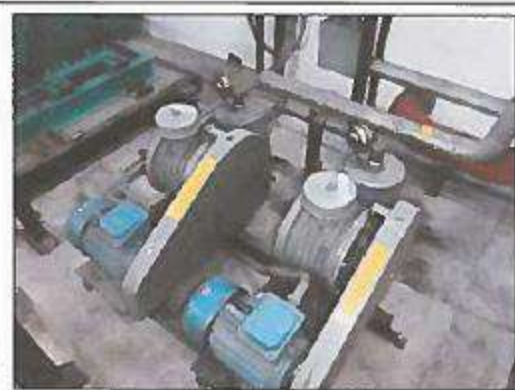
บริเวณที่ถ่าย : ระบบบำบัดน้ำเสีย

สภาพการใช้งานและลักษณะการติดตั้ง : ระบบบำบัดน้ำเสียแบบเติมอากาศ (Aerated Lagoon) ถึงคัก ไซมัน และ Air Blower Pump สามารถใช้งานปกติ ควรตรวจสอบคุณภาพน้ำให้อยู่ในเกณฑ์มาตรฐานก่อนระบายสู่ระบบสาธารณะ

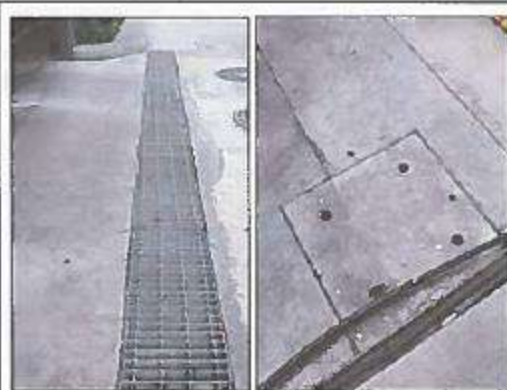
บริเวณที่ถ่าย : ระบบท่อ และรางระบายน้ำฝน

สภาพการใช้งานและลักษณะการติดตั้ง : สภาพท่อ ผ่านปิดท่อตะแกรงคักถึงสกรูปก อยู่ในสภาพเรียบร้อย และรางระบายน้ำไม่ให้มีสิ่งอุดตัน สามารถใช้งานได้ปกติ ควรมีการตรวจสอบเช็คและบำรุงรักษาอย่างสม่ำเสมอ

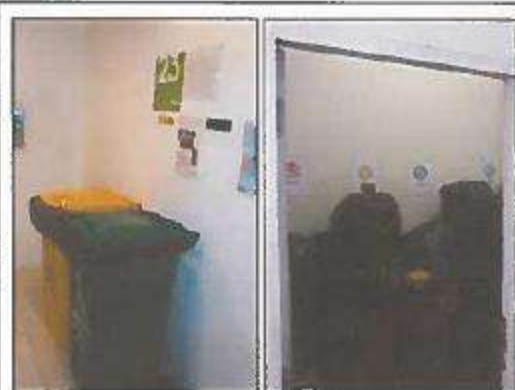
บริเวณที่ถ่าย : ระบบจัดการขยะมูลฝอยและวัสดุที่ไม่ใช้

สภาพการใช้งานและลักษณะการติดตั้ง : ถังทิ้งขยะแต่ละชั้นและห้องพักรวมขยะมูลฝอยและวัสดุที่ไม่ใช้แล้วของอาคารสะอาด เรียบร้อย มีปริมาณเพียงพอต่อการจัดเก็บ มีการคัดแยกขยะ มีการจัดเก็บทุกวัน สามารถใช้งานได้ปกติ

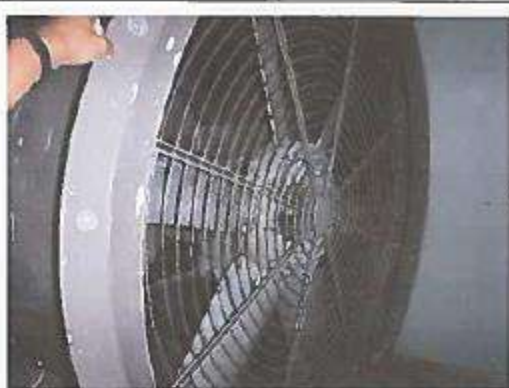
บริเวณที่ถ่าย : ระบบพัดลมอัดอากาศ (Pressurizing System)

สภาพการใช้งานและลักษณะการติดตั้ง : บันไดหนีไฟชั้นจอด ติดตั้ง Pressurizing System ท่อลมทำด้วยวัสดุไม่ติดไฟ ติดตั้งฉนวนกันไฟ และอุปกรณ์ควบคุมการหยุดทำงานระบบปรับสภาพอากาศอัตโนมัติ สามารถใช้งานได้ปกติ

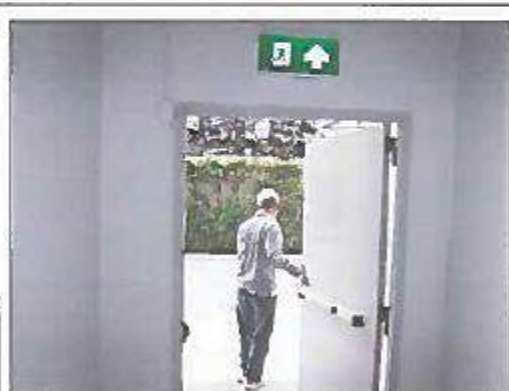
บริเวณที่ถ่าย : ประตูอพยพหนีไฟ

สภาพการใช้งานและลักษณะการติดตั้ง : ประตูหนีไฟกว้าง 90x200 ซม. สามารถใช้งานในกรณีฉุกเฉิน ไม่มีอุปสรรคกีดขวางประตูตลอดเวลาเพื่อให้สามารถใช้งานในกรณีฉุกเฉิน สามารถใช้อุปกรณ์ภายนอกอาคาร

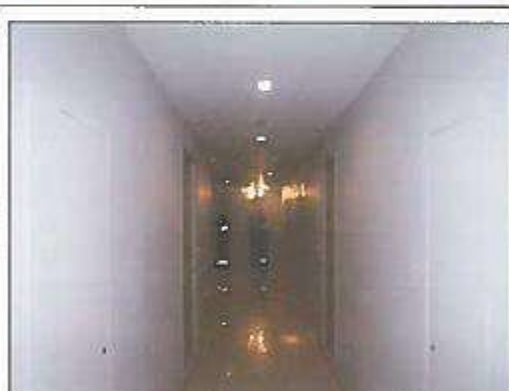
บริเวณที่ถ่าย : เส้นทางอพยพหนีไฟ

สภาพการใช้งานและลักษณะการติดตั้ง : เส้นทางอพยพหนีไฟของอาคาร มีขนาดความกว้าง 1.50 เมตร ไม่มีสิ่งของเป็นอุปสรรคกีดขวาง และมีแสงสว่างเพียงพอ สามารถอพยพผู้ใช้อาคารในกรณีฉุกเฉิน

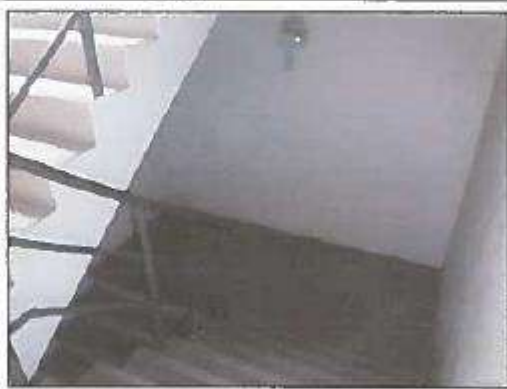
บริเวณที่ถ่าย : บันไดอพยพหนีไฟ

สภาพการใช้งานและลักษณะการติดตั้ง : บันไดหนีไฟ กว้าง 1.20 เมตร จำนวน 2 บันได ทอดถึงชั้นพื้นดิน ไม่มีอุปสรรค กีดขวาง มีแสงสว่าง สามารถใช้งานในกรณีฉุกเฉิน ออกสู่ภายนอกอาคารบริเวณที่ปลอดภัย

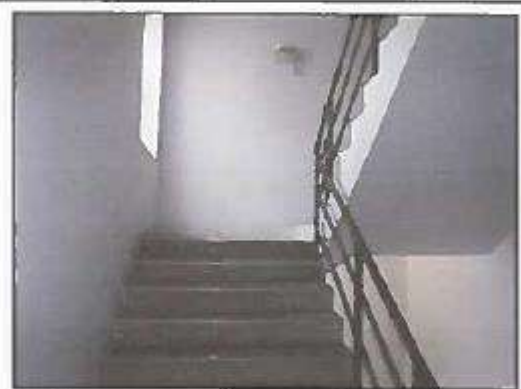
บริเวณที่ถ่าย : บันไดอพยพหนีไฟ

สภาพการใช้งานและลักษณะการติดตั้ง : บันไดหนีไฟ กว้าง 1.20 เมตร จำนวน 2 บันได ทอดถึงชั้นพื้นดิน ไม่มีอุปสรรค กีดขวาง มีแสงสว่าง สามารถใช้งานในกรณีฉุกเฉิน ออกสู่ภายนอกอาคารบริเวณที่ปลอดภัย

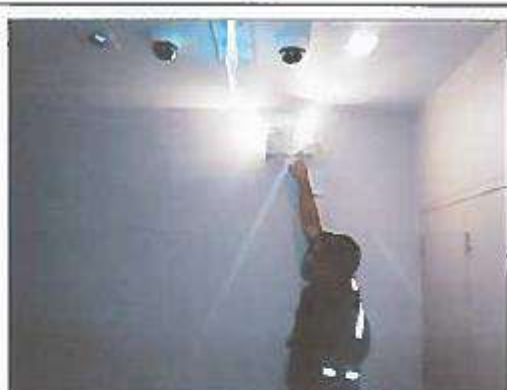
บริเวณที่ถ่าย : โคมไฟฟ้าส่องสว่างฉุกเฉิน

สภาพการใช้งานและลักษณะการติดตั้ง : โคมไฟฟ้าส่องสว่างฉุกเฉินชนิดแบตเตอรี่เดี่ยว ครอบคลุมบันไดหนีไฟ สามารถใช้งานในกรณีไฟฟ้าหลักดับ สามารถใช้งานได้ปกติ มีการตรวจสอบและบำรุงรักษาอุปกรณ์อย่างสม่ำเสมอ

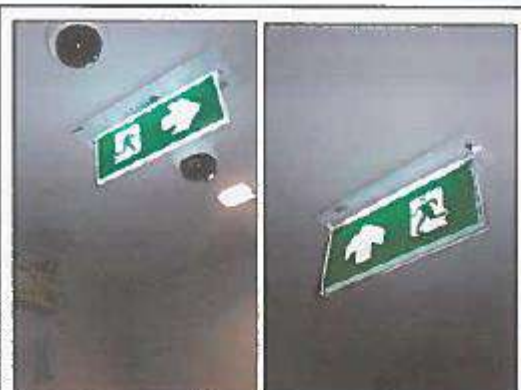
บริเวณที่ถ่าย : ป้ายเส้นทางหนีไฟ และทางออกฉุกเฉิน

สภาพการใช้งานและลักษณะการติดตั้ง : ป้ายทางหนีไฟชนิด แบตเตอรี่เดี่ยวให้แสงสว่างในตัว บริเวณประตูหนีไฟ และ เส้นทางหนีไฟ มองเห็นชัดเจน สามารถใช้งานได้ปกติ มีการ ตรวจสอบเช็คอุปกรณ์อย่างสม่ำเสมอ

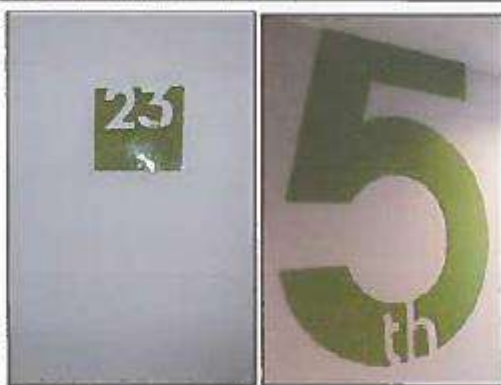
หมวดระบบป้องกัน/ระงับอัคคีภัยและทดสอบสมรรถนะ
บริเวณที่ถ่าย : ป้ายบอกชั้นโถงลิฟต์ และบันไดหนีไฟ
สภาพการใช้งานและลักษณะการติดตั้ง : ป้ายบอกชั้นบริเวณ
 โถงลิฟต์ และบันไดหนีไฟ มีขนาดและติดตั้งบริเวณสามารถ
 มองเห็นชัดเจน สามารถใช้งานได้ปกติ อาคารมีการ
 ตรวจสอบป้ายไม่ให้สูญหาย

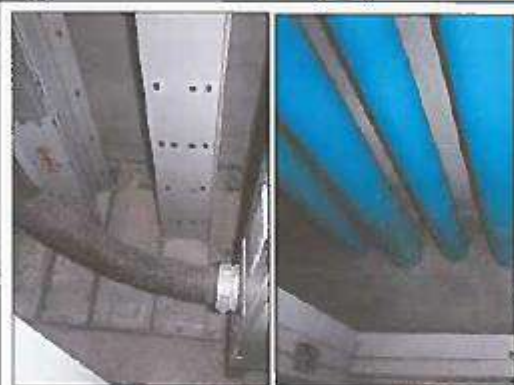
หมวดระบบป้องกัน/ระงับอัคคีภัยและทดสอบสมรรถนะ
บริเวณที่ถ่าย : ระบบควบคุมการแพร่กระจายควัน
สภาพการใช้งานและลักษณะการติดตั้ง : ช่องปิดควบคุมการ
 แพร่กระจายควัน ช่องเปิดแนวตั้ง และแนวราบ มีวัสดุทนไฟ
 ปิดกั้นช่องท่อต่าง ๆ ระหว่างชั้นของอาคารเพื่อป้องกันควัน
 ลาม สามารถใช้งานได้ปกติ

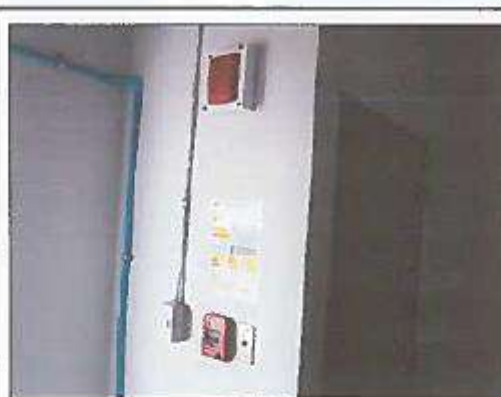
หมวดระบบป้องกัน/ระงับอัคคีภัยและทดสอบสมรรถนะ
บริเวณที่ถ่าย : อุปกรณ์แจ้งเหตุด้วยมือและปล่องเสียง
สภาพการใช้งานและลักษณะการติดตั้ง : อุปกรณ์แจ้งเหตุ
 เพลิงไหม้ Pull Down & Alarm Bell ติดตั้งครอบคลุม
 สามารถเข้าถึงสะดวก สามารถใช้งานในกรณีฉุกเฉิน สามารถ
 ตรวจสอบและทดสอบอุปกรณ์ต่าง ๆ อย่างต่อเนื่อง

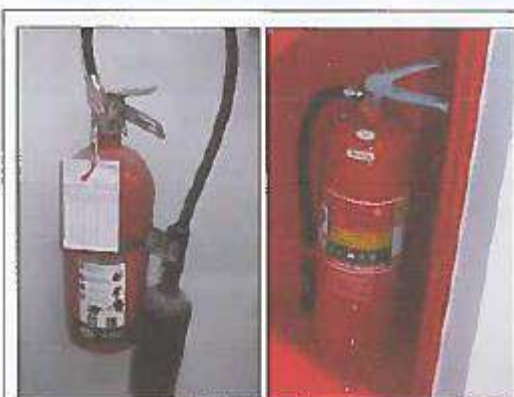
หมวดระบบป้องกัน/ระงับอัคคีภัยและทดสอบสมรรถนะ
บริเวณที่ถ่าย : ถังดับเพลิงมือถือ
สภาพการใช้งานและลักษณะการติดตั้ง : ถังดับเพลิงมือถือ
 ชนิด Dry Chemical ขนาด 10 ปอนด์และ CO2 ไม่มีสิ่งกีด
 ขวาง สามารถเข้าถึงโดยสะดวก ควรมีการตรวจเช็คตาม
 ตารางการบำรุงรักษาอย่างต่อเนื่อง

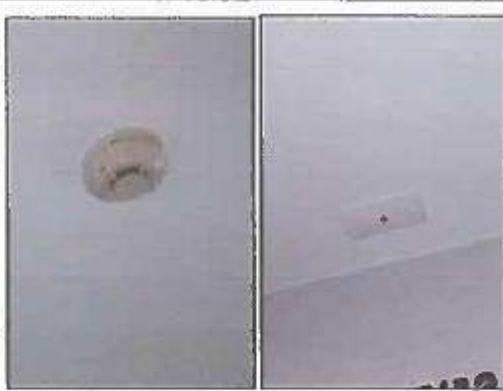
หมวดระบบป้องกัน/ระงับอัคคีภัยและทดสอบสมรรถนะ
บริเวณที่ถ่าย : ระบบสัญญาณแจ้งเหตุเพลิงไหม้อัตโนมัติ
สภาพการใช้งานและลักษณะการติดตั้ง : อุปกรณ์แจ้งเหตุเพลิงไหม้อัตโนมัติ Smoke Detector และ Remote Indicating Lamp ติดตั้งครอบคลุมทุกชั้น สามารถแจ้งเตือนอัตโนมัติ การมีการตรวจเช็ค และทดสอบอย่างสม่ำเสมอ

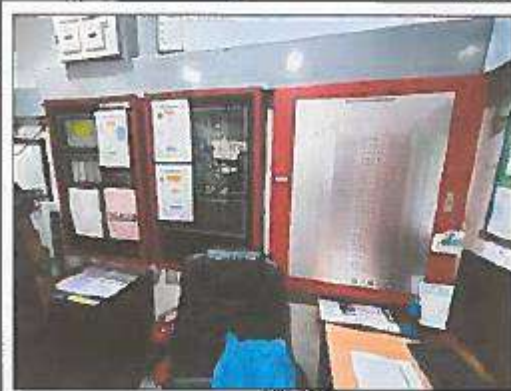
หมวดระบบป้องกัน/ระงับอัคคีภัยและทดสอบสมรรถนะ
บริเวณที่ถ่าย : ตู้ควบคุมสัญญาณแจ้งเหตุเพลิงไหม้อัตโนมัติ
สภาพการใช้งานและลักษณะการติดตั้ง : ตู้ควบคุมระบบแจ้งเหตุเพลิงไหม้อัตโนมัติ แบบ Conventional (Hard-wire System) สามารถแจ้งเตือนในกรณีฉุกเฉิน มีการตรวจเช็ค และทดสอบอุปกรณ์ต่าง ๆ อย่างต่อเนื่อง

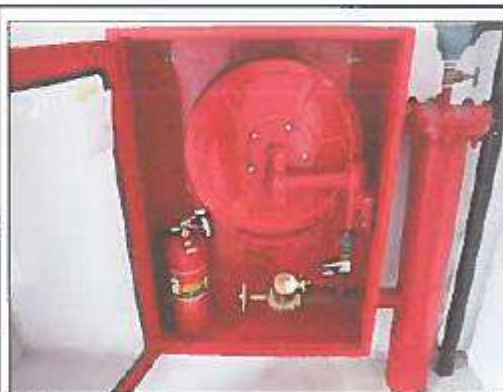
หมวดระบบป้องกัน/ระงับอัคคีภัยและทดสอบสมรรถนะ
บริเวณที่ถ่าย : ระบบท่ออินและหัวฉีดน้ำดับเพลิง
สภาพการใช้งานและลักษณะการติดตั้ง : ระบบท่ออินคู่สายฉีดน้ำดับเพลิง ประเภทที่ 3 แบบ Hose Reel ไม่มีถังเก็บน้ำ สามารถใช้งานได้ทันทีในกรณีฉุกเฉิน อาคารมีการตรวจสอบ บันทึกลง และทดสอบอุปกรณ์ประกอบต่าง ๆ อย่างต่อเนื่อง

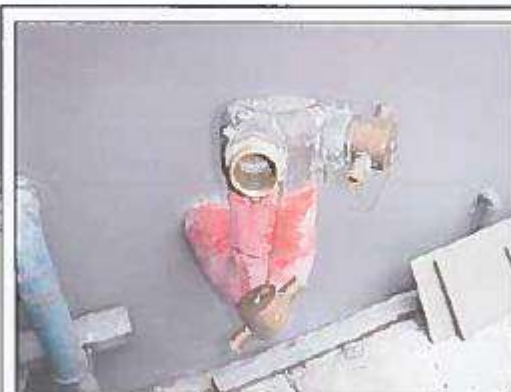
หมวดระบบป้องกัน/ระงับอัคคีภัยและทดสอบสมรรถนะ
บริเวณที่ถ่าย : หัวรับน้ำดับเพลิง
สภาพการใช้งานและลักษณะการติดตั้ง : หัวรับน้ำดับเพลิงชนิดข้อต่อสวมเร็ว ป้าย "หัวรับน้ำดับเพลิง" สามารถใช้งานได้ทันทีในกรณีฉุกเฉิน อาคารมีการตรวจสอบ และเก็บอุปกรณ์ชิ้นส่วนและข้อต่อ ป้องกันไม่ให้สูญหาย

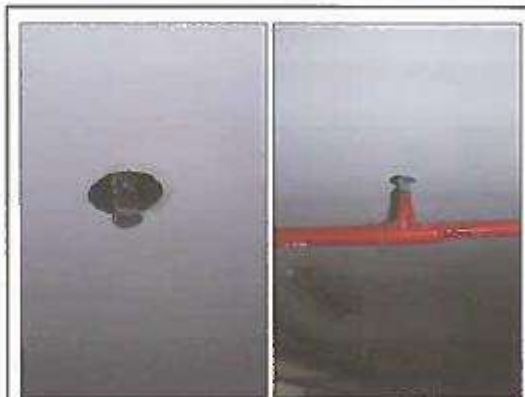
หมวดระบบป้องกัน/ระงับอัคคีภัยและทดสอบสมรรถนะ

บริเวณที่ถ่าย : ระบบคั่นเพลิงอัตโนมัติ

สภาพการใช้งานและลักษณะการติดตั้ง : ระบบคั่นเพลิงอัตโนมัติชนิด หัวกระจายน้ำดับเพลิง (Sprinkler) และตู้ควบคุมอัตโนมัติ มีการตรวจเช็คและทดสอบระบบเพื่อให้มีประสิทธิภาพอย่างต่อเนื่อง

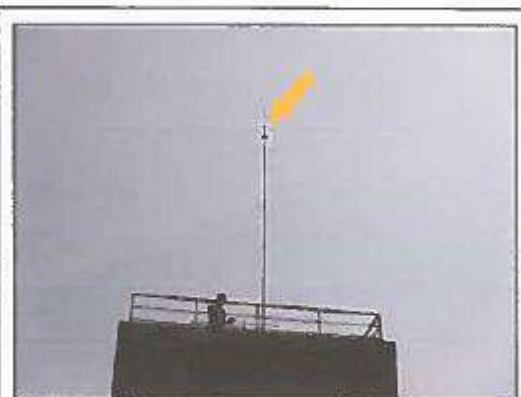
หมวดระบบป้องกัน/ระงับอัคคีภัยและทดสอบสมรรถนะ

บริเวณที่ถ่าย : ระบบป้องกันฟ้าผ่าอาคาร

สภาพการใช้งานและลักษณะการติดตั้ง : เสาล่อฟ้าผ่าชนิด Faraday ติดตั้งตำแหน่งสูงสุดอาคาร สามารถใช้งานปกติ มีการตรวจสอบ เสา และสายตัวนำลงดิน ไม่ให้ชำรุดเสียหาย และตรวจวัดค่าความต้านทานดินอย่างสม่ำเสมอ

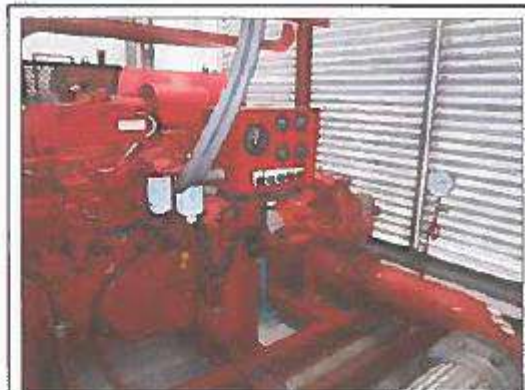
หมวดระบบป้องกัน/ระงับอัคคีภัยและทดสอบสมรรถนะ

บริเวณที่ถ่าย : ระบบเครื่องสูบน้ำดับเพลิง

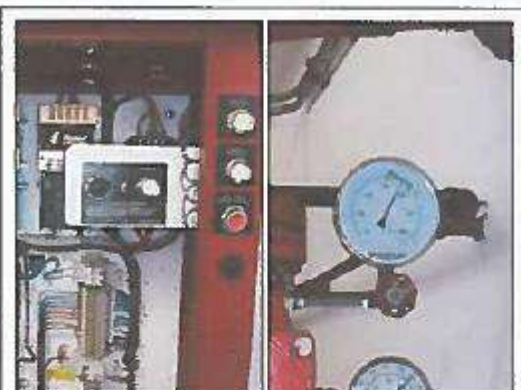
บริเวณที่ถ่าย : ระบบเครื่องสูบน้ำดับเพลิง

สภาพการใช้งานและลักษณะการติดตั้ง : ตู้ไฟฟ้าควบคุมเครื่องสูบน้ำดับเพลิง และตู้ควบคุม Jockey Pump อยู่ในตำแหน่งอัตโนมัติ แรงดันน้ำในระบบ สามารถใช้งานในกรณีฉุกเฉิน มีการตรวจเช็คและทดสอบทุกสัปดาห์

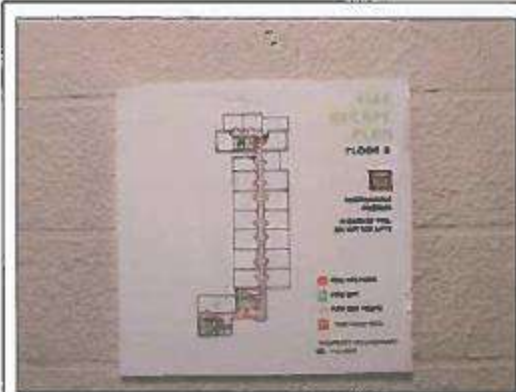
หมวดระบบป้องกัน/ระงับอัคคีภัยและทดสอบสมรรถนะ
บริเวณที่ถ่าย : ป้ายแผนผังเส้นทางหนีไฟ
สภาพการใช้งานและลักษณะการติดตั้ง : ป้ายแผนผังเส้นทางหนีไฟ ทางออกสุดท้าย และตำแหน่งอุปกรณ์ป้องกันและระงับอัคคีภัยต่าง ๆ เป็นปัจจุบัน ครบถ้วนการจัดเก็บแบบแปลนต้นเพลิงในตู้ขึ้นสังการ

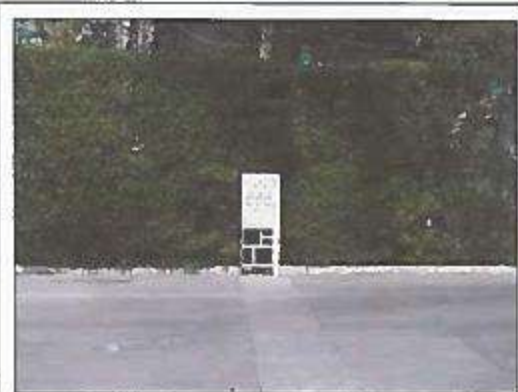
หมวดการบริหารจัดการเพื่อความปลอดภัย
บริเวณที่ถ่าย : จุดรวมพลของอาคาร
สภาพการใช้งานและลักษณะการติดตั้ง : จุดรวมพลบริเวณด้านหน้าของอาคาร ไม่มีสิ่งกีดขวาง และไม่กีดขวางเส้นทางเข้า-ออกของรถดับเพลิงและสามารถอพยพผู้ใช้อาคาร ได้สะดวก สามารถใช้งานปกติ

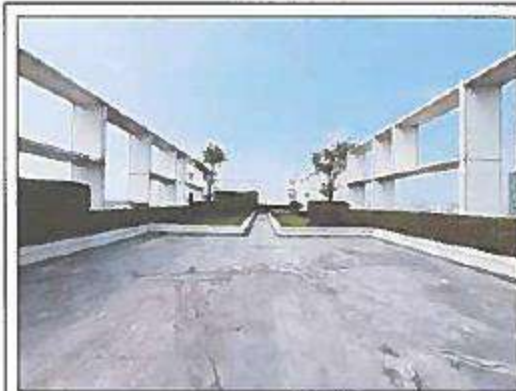
หมวดการบริหารจัดการเพื่อความปลอดภัย
บริเวณที่ถ่าย : พื้นที่หนีไฟทางอากาศ
สภาพการใช้งานและลักษณะการติดตั้ง : พื้นที่หนีไฟทางอากาศบนดาดฟ้าของอาคารมีขนาดความกว้างมากกว่า 6.00x10.00 เมตร ไม่มีอุปสรรค สามารถใช้งานในกรณีฉุกเฉินและสามารถอพยพผู้ใช้อาคาร ได้สะดวก

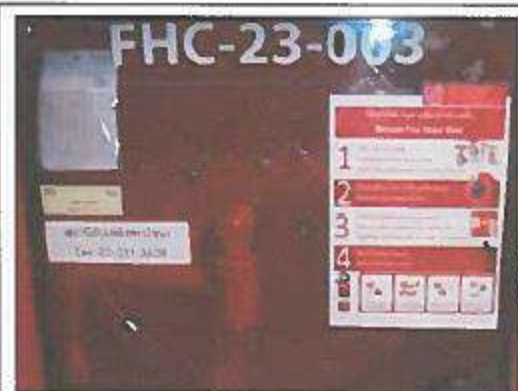
หมวดการบริหารจัดการเพื่อความปลอดภัย
บริเวณที่ถ่าย : ระบบป้องกัน และระงับอัคคีภัย
สภาพการใช้งานและลักษณะการติดตั้ง : เอกสารฉบับบันทึกการทดสอบและบำรุงรักษาอุปกรณ์ต่าง ๆ และป้ายบอกวิธีการใช้อุปกรณ์ป้องกันและระงับอัคคีภัย

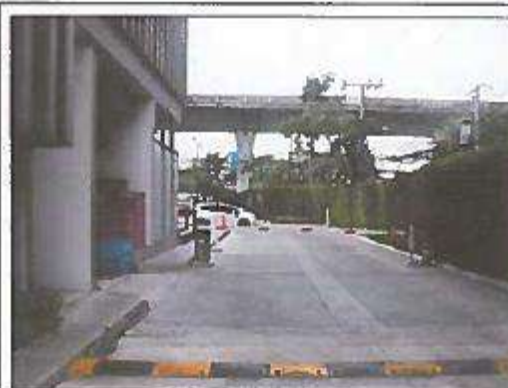
บริเวณที่ถ่าย : ถนนโดยรอบและทาง เข้า – ออก

สภาพการใช้งาน : สภาพทางเข้า – ออกอาคาร มีขนาดความกว้าง 6.00 เมตร ไม่มีอุปสรรคกีดขวาง รถดับเพลิงสามารถเข้าถึงตัวอาคารสามารถใช้งานในกรณีฉุกเฉินและอพยพผู้ใช้อาคารสะดวก

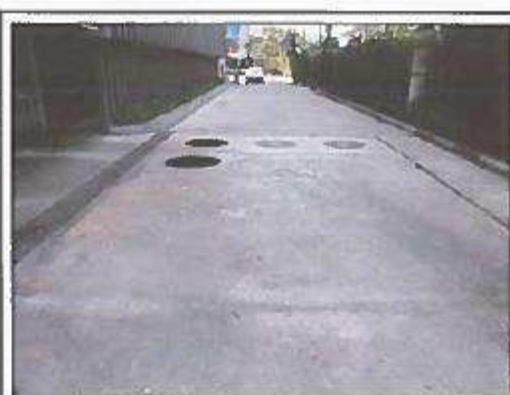
บริเวณที่ถ่าย : ถนนโดยรอบและทาง เข้า – ออก

สภาพการใช้งาน : สภาพถนนสัญจรโดยรอบอาคาร มีขนาดความกว้าง 6.00 เมตร ไม่มีอุปสรรคกีดขวาง รถดับเพลิงสามารถเข้าถึงตัวอาคารสามารถใช้งานในกรณีฉุกเฉินและอพยพผู้ใช้อาคารสะดวก

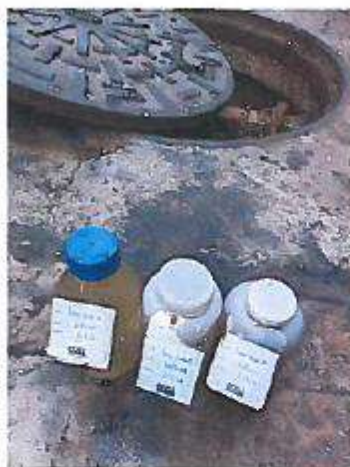
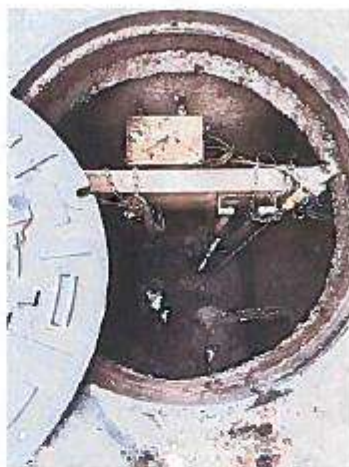
1. Influent

PARAMETERS	UNIT	METHOD OF ANALYSIS	RESULT	REGULATORY STANDARD
			Influent	
BOD	mg/l	5-Day BOD Test, Azide Modification Method	265.0	-
Grease and Oil	mg/l	Liquid-Liquid, Partial-Gravimetric Method	12.8	-
pH	-	Electrometric Method	7.2 (25°C)	-
Total Suspended Solids	mg/l	Total Suspended Solids Dried at 103-105 °C	642.1	-
Settleable Solids	mg/l	Imhoff cone	10.0	-
Sulfide	mg/l	Iodometric Method	<LOQ(1.0)	-
TKN	mg/l	Semi-Micro Kjeldahl Nitrogen	62.2	-
Total Dissolved Solids	mg/l	Total Dissolved Solids Dried at 180 °C	398	-
SAMPLE CONDITION			Sample Color / Turbid : Yellow / Cloudy	
			Sediment : Black

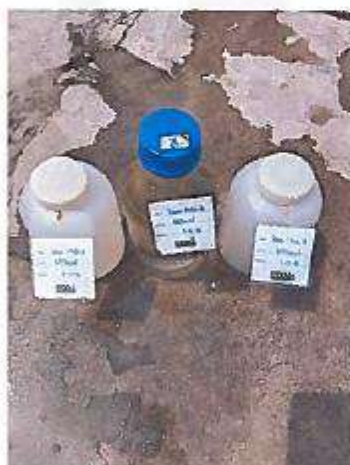
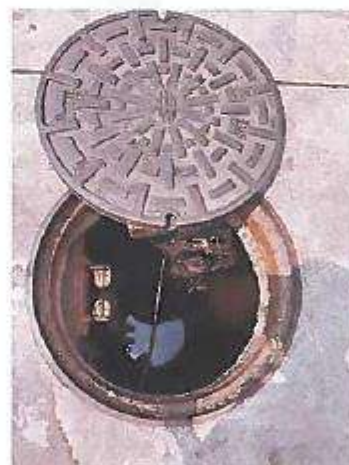
2. Effluent

PARAMETERS	UNIT	METHOD OF ANALYSIS	RESULT	REGULATORY
			Effluent	STANDARD
BOD	mg/l	5-Day BOD Test, Azide Modification Method	13.8	≤ 20
Grease and Oil	mg/l	Liquid-Liquid, Partial-Gravimetric Method	<LOQ(5.0)	≤ 20.0
pH	-	Electrometric Method	7.5 (25°C)	5.0-9.0
Total Suspended Solids	mg/l	Total Suspended Solids Dried at 103-105 °C	12.4	≤ 30
Settleable Solids	mg/l	Imhoff cone	<0.1	≤ 0.5
Sulfide	mg/l	Iodometric Method	<LOQ(1.0)	≤ 1.0
TKN	mg/l	Semi-Micro Kjeldahl Nitrogen	23.5	≤ 35
Total Dissolved Solids	mg/l	Total Dissolved Solids Dried at 180°C	500	≤ 500
SAMPLE CONDITION			Sample Color / Turbid : Yellow / Clear	
			Sediment : A Bit

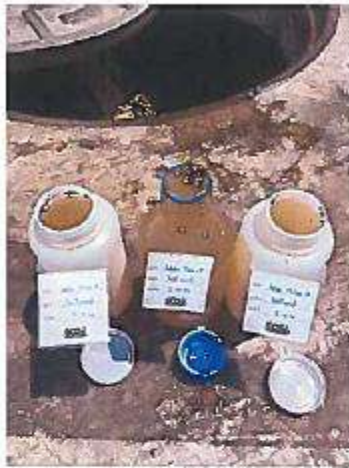
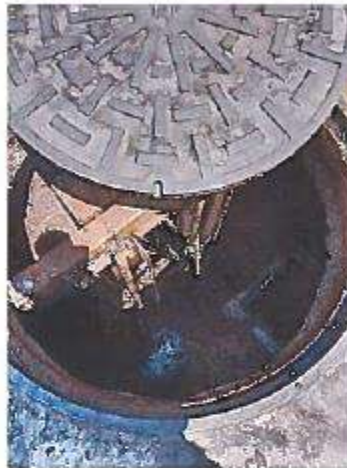
1. Influent

PARAMETERS	UNIT	METHOD OF ANALYSIS	RESULT	REGULATORY
			Influent	STANDARD
BOD	mg/l	5-Day BOD Test, Azide Modification Method	128.0	-
Grease and Oil	mg/l	Liquid-Liquid, Partial-Gravimetric Method	17.0	-
pH	-	Electrometric Method	7.3 (25°C)	-
Total Suspended Solids	mg/l	Total Suspended Solids Dried at 103-105°C	216.1	-
Settleable Solids	mg/l	Imhoff cone	5.0	-
Sulfide	mg/l	Iodometric Method	<LOQ(1.0)	-
TKN	mg/l	Semi-Micro Kjeldahl Nitrogen	70.0	-
Total Dissolved Solids	mg/l	Total Dissolved Solids Dried at 180°C	355	-
SAMPLE CONDITION			Sample Color / Turbid : Yellow / Cloudy	
			Sediment : Black

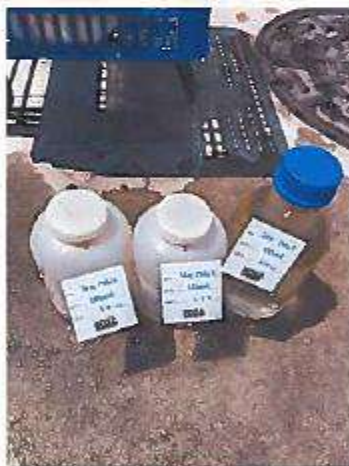
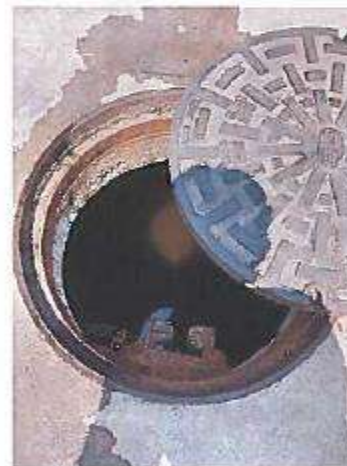
2. Effluent

PARAMETERS	UNIT	METHOD OF ANALYSIS	RESULT	REGULATORY STANDARD
			Effluent	
BOD	mg/l	5-Day BOD Test, Azide Modification Method	17.9	≤ 20
Grease and Oil	mg/l	Liquid-Liquid, Partial-Gravimetric Method	<LOQ(5.0)	≤ 20.0
pH	-	Electrometric Method	7.5 (25°C)	5.0-9.0
Total Suspended Solids	mg/l	Total Suspended Solids Dried at 103-105°C	10.7	≤ 30
Settleable Solids	mg/l	Imhoff cone	<0.1	≤ 0.5
Sulfide	mg/l	Iodometric Method	NOT DETECTED	≤ 1.0
TKN	mg/l	Semi-Micro Kjeldahl Nitrogen	34.2	≤ 35
Total Dissolved Solids	mg/l	Total Dissolved Solids Dried at 180°C	303	≤ 500
SAMPLE CONDITION				
			Sample Color / Turbid : Yellow / Clear	
			Sediment : A Bit

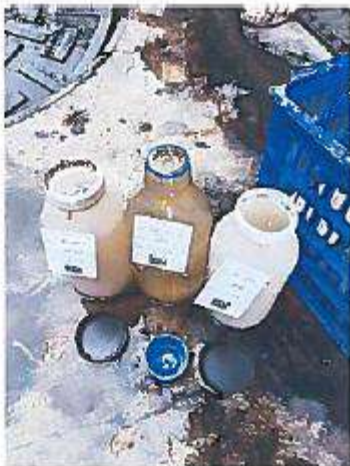
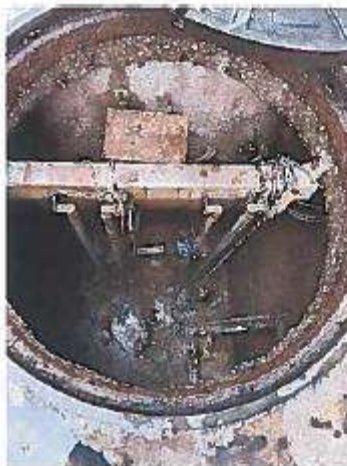
1. Influent

PARAMETERS	UNIT	METHOD OF ANALYSIS	RESULT	REGULATORY STANDARD
			Influent	
BOD	mg/l	5-Day BOD Test, Azide Modification Method	210.0	-
Grease and Oil	mg/l	Liquid-Liquid, Partial-Gravimetric Method	13.6	-
pH	-	Electrometric Method	7.3 (25°C)	-
Total Suspended Solids	mg/l	Total Suspended Solids Dried at 103-105°C	523.5	-
Settleable Solids	mg/l	Imhoff cone	1.0	-
Sulfide	mg/l	Iodometric Method	5.20	-
TKN	mg/l	Semi-Micro Kjeldahl Nitrogen	78.4	-
Total Dissolved Solids	mg/l	Total Dissolved Solids Dried at 180°C	443	-
SAMPLE CONDITION			Sample Color / Turbid : Yellow / Turbid	
			Sediment : -

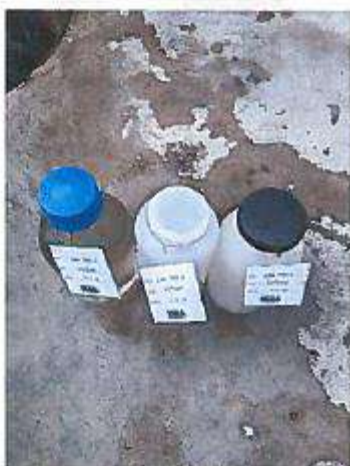
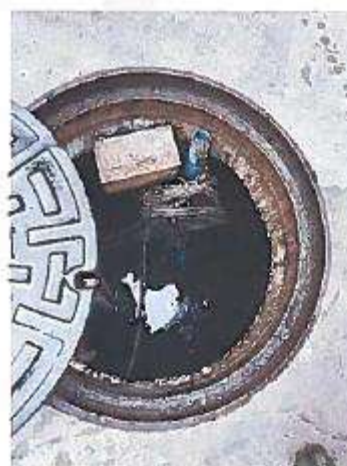
2. Effluent

PARAMETERS	UNIT	METHOD OF ANALYSIS	RESULT	REGULATORY
			Effluent	STANDARD
BOD	mg/l	5-Day BOD Test, Azide Modification Method	4.0	≤ 20
Grease and Oil	mg/l	Liquid-Liquid, Partial-Gravimetric Method	<LOQ(5.0)	≤ 20.0
pH	-	Electrometric Method	7.3 (25°C)	5.0-9.0
Total Suspended Solids	mg/l	Total Suspended Solids Dried at 103-105°C	8.3	≤ 30
Settleable Solids	mg/l	Imhoff cone	<0.1	≤ 0.5
Sulfide	mg/l	Iodometric Method	0.80	≤ 1.0
TKN	mg/l	Semi-Micro Kjeldahl Nitrogen	18.5	≤ 35
Total Dissolved Solids	mg/l	Total Dissolved Solids Dried at 180°C	385	≤ 500
SAMPLE CONDITION			Sample Color / Turbid : Yellow / Clear	
			Sediment : -
