รายงานผลการปฏิบัติตามเงื่อนไขของมาตรการป้องกัน
และแก้ไขผลกระทบสิ่งแวดล้อม และมาตรการติดตามตรวจสอบคุณภาพสิ่งแวดล้อม
(ระยะดำเนินการ)
ประจำปี เดือน มกราคม– มิถุนายน 2566
โครงการ ไอดีโอ โมบี สุขุมวิท เอ

นิติบุคคลอาคารชุด ไอดีโอ โมบี สุขุมวิท เอ
ถนนสุขุมวิท 81 แขวงบางจาก เขตพระโขนง กรุงเทพมหานคร

บริษัท เดอะเวิร์คส์ คอมมิวนิตี แมนเนจเม้นท์ จำกัด
99/4 หมู่ 14 ซอยหมู่บ้านวินด์มิลล์ ถนนบางนา-ตราด (กม.10.5)
ตำบลบางพลีใหญ่ อำเภอบางพลี จังหวัดสมุทรปราการ รหัสไปรษณีย์ 10540

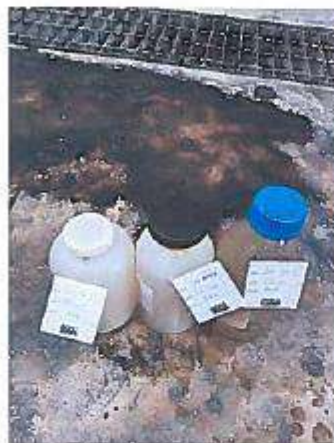
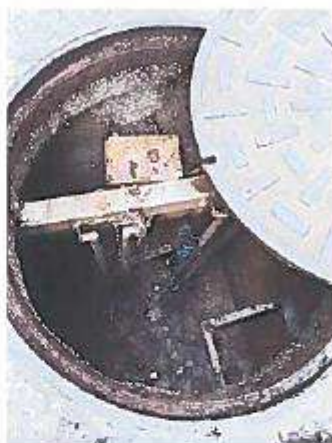
1. Influent

PARAMETERS	UNIT	METHOD OF ANALYSIS	RESULT	REGULATORY STANDARD
			Influent	
BOD	mg/l	5-Day BOD Test, Azide Modification Method	740.0	-
Grease and Oil	mg/l	Liquid-Liquid, Partial-Gravimetric Method	8.8	-
pH	-	Electrometric Method	7.2 (25°C)	-
Total Suspended Solids	mg/l	Total Suspended Solids Dried at 103-105°C	98.0	-
Settleable Solids	mg/l	Imhoff cone	3.5	-
Sulfide	mg/l	Iodometric Method	NOT DETECTED	-
TKN	mg/l	Semi-Micro Kjeldahl Nitrogen	62.7	-
Total Dissolved Solids	mg/l	Total Dissolved Solids Dried at 180°C	434	-
SAMPLE CONDITION			Sample Color / Turbid : Yellow / Turbid	
			Sediment : A Blt

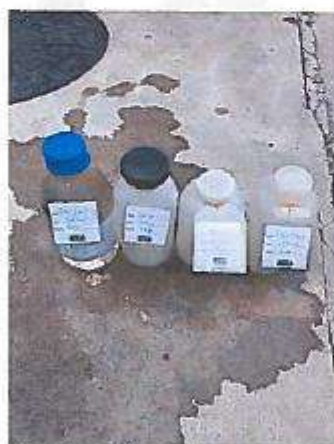
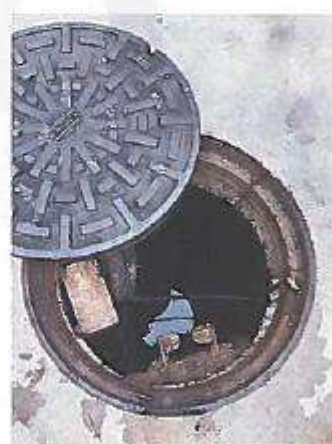
2. Effluent

PARAMETERS	UNIT	METHOD OF ANALYSIS	RESULT	REGULATORY STANDARD
			Effluent	
BOD	mg/l	5-Day BOD Test, Azide Modification Method	19.8	≤ 20
Grease and Oil	mg/l	Liquid-Liquid, Partial-Gravimetric Method	<LOQ (5.0)	≤ 20.0
pH	-	Electrometric Method	7.2 (25°C)	5.0-9.0
Total Suspended Solids	mg/l	Total Suspended Solids Dried at 103-105°C	11.7	≤ 30
Settleable Solids	mg/l	Imhoff cone	NOT DETECTED	≤ 0.5
Sulfide	mg/l	Iodometric Method	NOT DETECTED	≤ 1.0
TKN	mg/l	Semi-Micro Kjeldahl Nitrogen	17.4	≤ 35
Total Dissolved Solids	mg/l	Total Dissolved Solids Dried at 180°C	222	≤ 500
SAMPLE CONDITION			Sample Color / Turbid : Colorless / Clear	
			Sediment : -
