การปฏิบัติตามมาตรการป้องกัน และแก้ไขผลกระทบสิ่งแวดล้อม

2.2 ผลการติดตามตรวจสอบการปฏิบัติตามมาตรการป้องกันและแก้ไขผลกระทบสิ่งแวดล้อม

โครงการโรงไฟฟ้าชีวมวล (ส่วนขยาย ครั้งที่ 2) บริษัท ก้าวหน้าเพาเวอร์ ซัพพลาย จำกัด ระหว่างเดือนมกราคม-มิถุนายน 2566

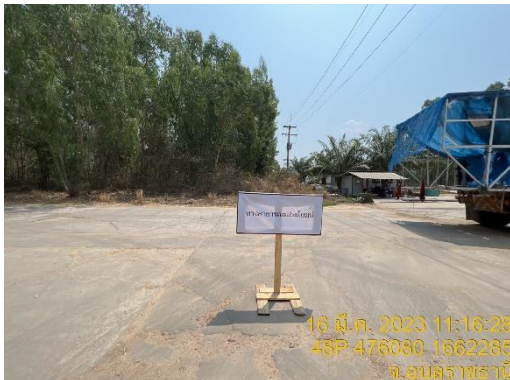
<p>16 มี.ค. 2023 11:16:28 48P 476089 1662285 จ.อุบลราชธานี</p>	
รูปที่ 1 ป้ายแสดงแนวเขตพื้นที่ทางสาธารณประโยชน์

10) จัดทำเป็นรั้วลวดหนามหรือแนวรั้วอื่นที่มีความแข็งแรงเพื่อกันเขตทางสาธารณประโยชน์และติดป้ายแสดงแนวเขตพื้นที่ทางสาธารณประโยชน์ในแต่ละพื้นที่ใช้ชัดเจนและตรวจสอบการก่อสร้างหรือกิจกรรมที่จะก่อให้เกิดการรุกรานทางสาธารณประโยชน์	- ภายในพื้นที่โครงการและพื้นที่ศึกษา	- โครงการดำเนินการติดป้ายแสดงแนวเขตพื้นที่ทางสาธารณประโยชน์ในแต่ละพื้นที่ใช้ชัดเจนและมีการตรวจสอบการกิจกรรมที่จะก่อให้เกิดการรุกรานทางสาธารณประโยชน์อยู่เป็นประจำ	-	- รูปที่ 1 ป้ายแสดงแนวเขตพื้นที่ทางสาธารณประโยชน์

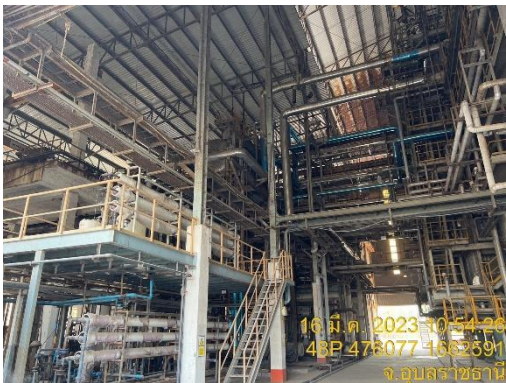
<p>16 มี.ค. 2023 10:57:25 48P 476082 1662567 จ.อุบลราชธานี</p>
รูปที่ 2 หม้อไอน้ำขนาด 63 ตัน/ชั่วโมง (หม้อไอน้ำชุดที่ 1)	รูปที่ 3 หม้อไอน้ำขนาด 60 ตัน/ชั่วโมง (หม้อไอน้ำชุดที่ 2)

2. คุณภาพอากาศ (ต่อ) (1.1) หม้อไอน้ำขนาด 63 ตัน/ชั่วโมง (หม้อไอน้ำชุดที่ 1) ก) ฝุ่นละอองรวม (TSP) ไม่เกิน 84 มิลลิกรัม/ลูกบาศก์เมตร (อัตราการระบาย 2.41 กรัม/วินาที/ปล่อง) (กรณีเดินเครื่องปกติ) ข) ฝุ่นละออง (TSP) ไม่เกิน 108 มิลลิกรัม/ลูกบาศก์เมตร (อัตราการระบาย 3.10 กรัม/วินาที/ปล่อง) (กรณีพ่นเขม่า) ค) ก๊าซออกไซด์ของไนโตรเจน (NO _x) ไม่เกิน 165 ส่วนในล้านส่วน (อัตราการระบาย 8.91 กรัม/วินาที/ปล่อง) ง) ก๊าซซัลเฟอร์ไดออกไซด์ (SO ₂) ไม่เกิน 35 ส่วนในล้านส่วน (อัตราการระบาย 2.63 กรัม/วินาที/ปล่อง)	- หม้อไอน้ำชุดที่ 1	<div>- หม้อไอน้ำขนาด 63 ตัน/ชั่วโมง (หม้อไอน้ำชุดที่ 1) (กรณีเดินเครื่องปกติ)</div> <table><tr><td>พารามิเตอร์</td><td>ความเข้มข้น</td><td>อัตราการระบาย</td></tr><tr><td>TSP</td><td>29.0 mg/Nm³</td><td>2.41 g/s</td></tr><tr><td>NO_x</td><td>74.87 ppm</td><td>8.91 g/s</td></tr><tr><td>SO₂</td><td>5.27 ppm</td><td>2.63 g/s</td></tr></table> <div>- หม้อไอน้ำขนาด 63 ตัน/ชั่วโมง (หม้อไอน้ำชุดที่ 1) (กรณีกรณีพ่นเขม่า)</div> <table><tr><td>พารามิเตอร์</td><td>ความเข้มข้น</td><td>อัตราการระบาย</td></tr><tr><td>TSP</td><td>43.9 mg/Nm³</td><td>3.10 g/s</td></tr></table>	พารามิเตอร์	ความเข้มข้น	อัตราการระบาย	TSP	29.0 mg/Nm ³	2.41 g/s	NO _x	74.87 ppm	8.91 g/s	SO ₂	5.27 ppm	2.63 g/s	พารามิเตอร์	ความเข้มข้น	อัตราการระบาย	TSP	43.9 mg/Nm ³	3.10 g/s	-	- รูปที่ 2 หม้อไอน้ำขนาด 63 ตัน/ชั่วโมง (หม้อไอน้ำชุดที่ 1)

พารามิเตอร์	ความเข้มข้น	อัตราการระบาย																				
TSP	29.0 mg/Nm ³	2.41 g/s																				
NO _x	74.87 ppm	8.91 g/s																				
SO ₂	5.27 ppm	2.63 g/s																				
พารามิเตอร์	ความเข้มข้น	อัตราการระบาย																				
TSP	43.9 mg/Nm ³	3.10 g/s

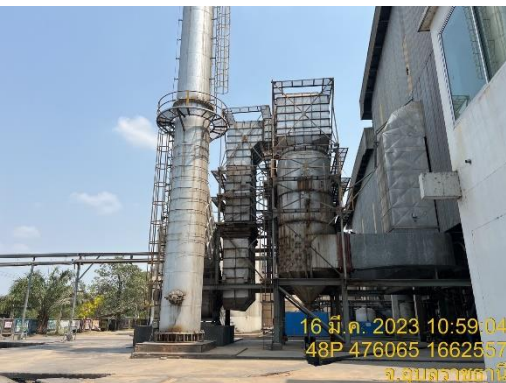
<p>16 มี.ค. 2023 10:45:31 48P 476053 1662576 จ.อุบลราชธานี</p>
รูปที่ 4 ระบบดักฝุ่นแบบ Wet Scrubber	รูปที่ 5 ระบบดักฝุ่นแบบ ESP

2. คุณภาพอากาศ (ต่อ) 2.2 การควบคุมอัตราการระบายมลพิษทางปล่อง ระบายอากาศ (ต่อ) 2) จัดให้มีระบบดักฝุ่นแบบ Wet Scrubber (หม้อ ไอน้ำขนาด 63 ตัน/ชั่วโมง จำนวน 1 ชุด) ที่มี ประสิทธิภาพในการควบคุมปริมาณสารมลพิษ ที่ระบายสู่บรรยากาศให้อยู่ในค่าควบคุมของ โครงการ	- หม้อไอน้ำชุดที่ 1 ขนาด 63 ตัน/ชั่วโมง	- โครงการจัดให้มีระบบดักฝุ่น แบบ Wet Scrubber (หม้อไอน้ำขนาด 63 ตัน/ชั่วโมง จำนวน 1 ชุด) โดย ล่าสุดผลการตรวจวัดคุณภาพอากาศจากปล่องระบาย พบว่า ระบบดักฝุ่นแบบ Wet Scrubber สามารถ ควบคุมค่าไม่เกินมาตรฐานของกรมโรงงาน	-	- รูปที่ 4 ระบบดักฝุ่นแบบ Wet Scrubber

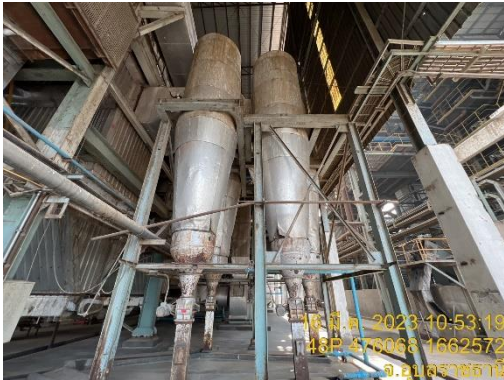
<p>16 มี.ค. 2023 10:53:19 48P 476068 1662572 จ.อุบลราชธานี</p>
<p>รูปที่ 6 อุปกรณ์อะไหล่สำรอง ระบบควบคุมมลพิษทางอากาศ</p>	<p>รูปที่ 7 ระบบดักฝุ่นแบบ Cyclone</p>

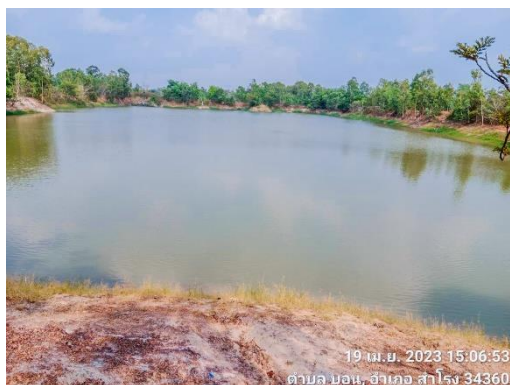
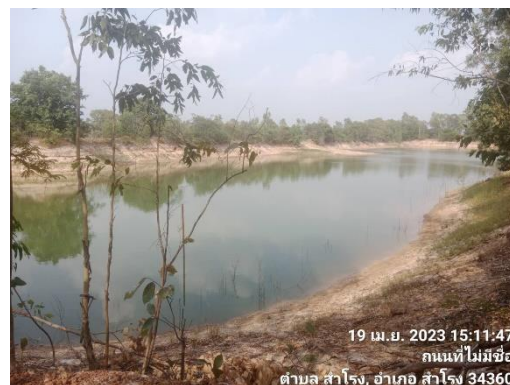
รูปที่ 35 บ่อพักน้ำดิบของโครงการ (บ่อ A1 และบ่อ A2)

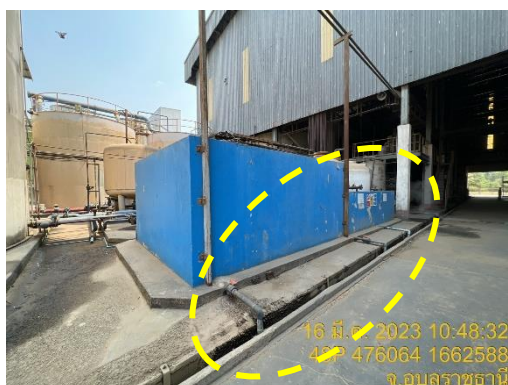
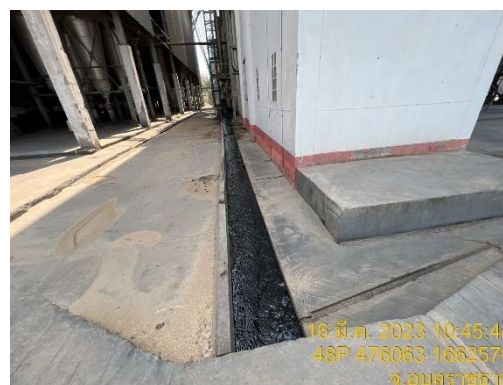
รูปที่ 36 รางรวบรวมน้ำฝนของโครงการ

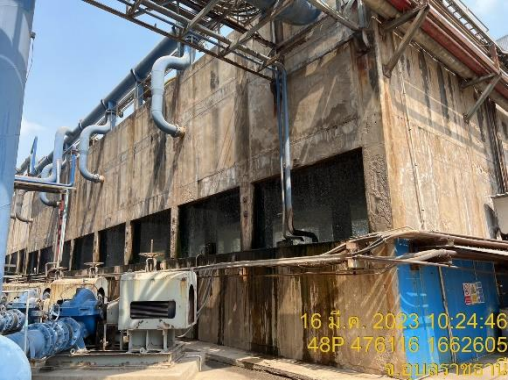
<p>16 มี.ค. 2023 10:24:46 48P 476116 1662605 จ.อุบลราชธานี</p>	  <p>8 เม.ย. 2023 11:30:33 ตำบล สว่าง อำเภอสว่าง 34360</p>
<p>รูปที่ 45 หอหล่อเย็น (Cooling Tower)</p>	<p>รูปที่ 46 บ่อพักน้ำทิ้งฉุกเฉิน (Emergency pond)</p>

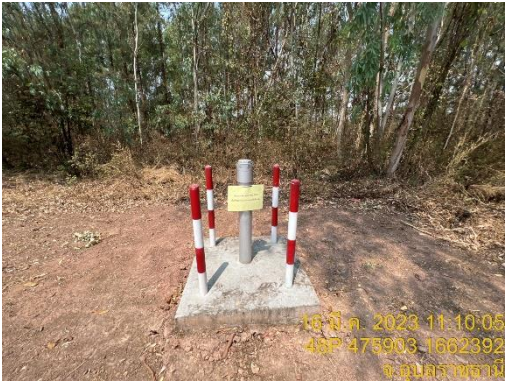
<p>16 มี.ค. 2023 11:10:05 48P 475903 1662592 จ.อุบลราชธานี</p>
<p>บริเวณ Holding pond</p>	<p>บริเวณลานกองเชื้อเพลิง</p>
<p>รูปที่ 55 บ่อสังเกตการณ์ (Monitoring well)</p>

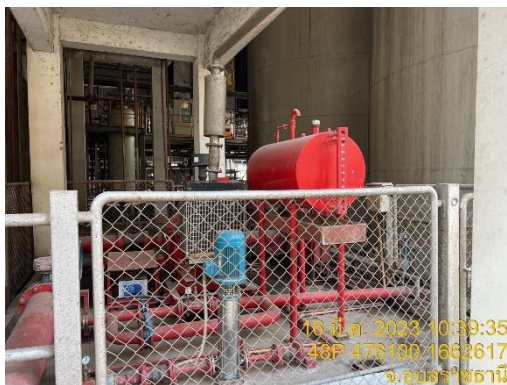
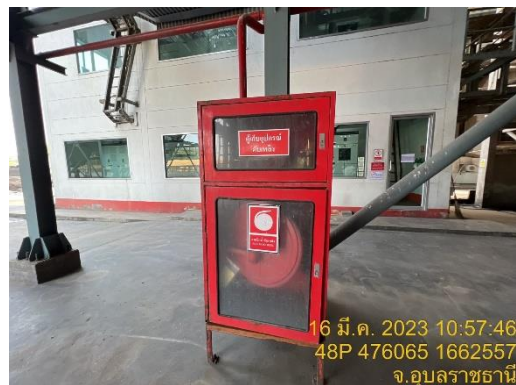
รูปที่ 78 ระบบป้องกันและระงับอัคคีภัย

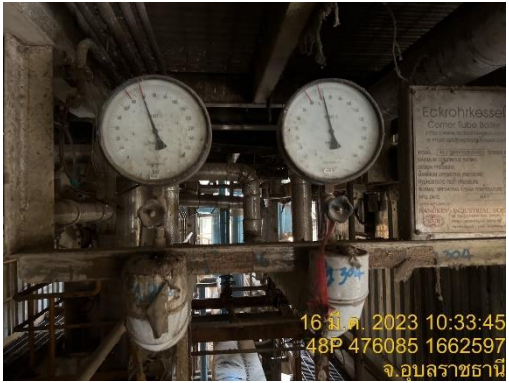
<p>16 มี.ค. 2023 10:33:45 48P 476085 1662599 จ.อุบลราชธานี</p>
<p>รูปที่ 88 มาตรการวัดระดับน้ำของหม้อน้ำ</p>	<p>รูปที่ 89 มาตรการวัดความดันไอน้ำ</p>

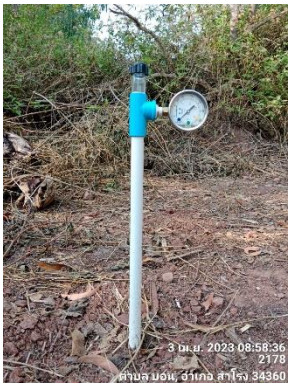
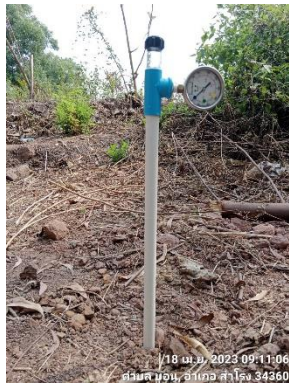
บริเวณบ่อ Holding Pond	บริเวณลานกองเชื้อเพลิง
รูปที่ 97 เครื่องวัดแรงดึงน้ำของดิน (Tensiometer)

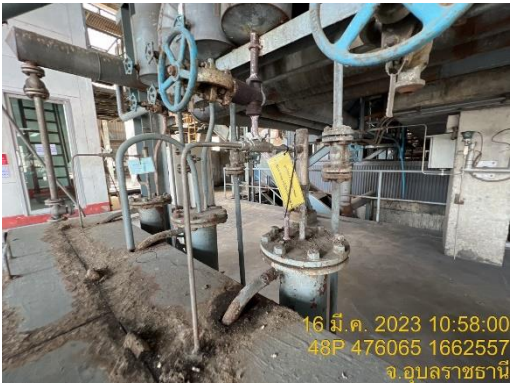
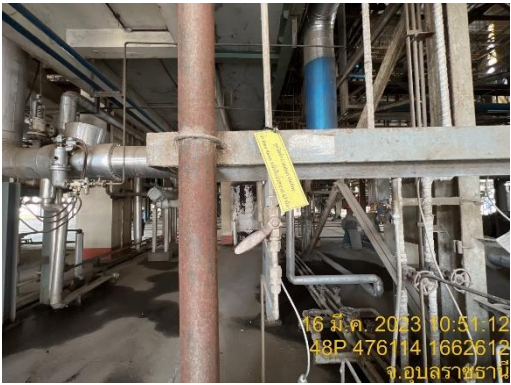
บริเวณหม้อไอน้ำขนาด 60 ตัน	บริเวณหม้อไอน้ำขนาด 63 ตัน
รูปที่ 98 จุดวัดค่า Conductivity online
