ผลการดำเนินงานตามแผนปฏิบัติการป้องกันแก้ไขผลกระทบ  
สิ่งแวดล้อม และติดตามตรวจสอบผลกระทบสิ่งแวดล้อม  
ปีงบประมาณ พ.ศ. 2566

### ผลการดำเนินงานตามแผนปฏิบัติการป้องกันแก้ไขผลกระทบสิ่งแวดล้อม และติดตามตรวจสอบผลกระทบสิ่งแวดล้อม ประจำปีงบประมาณ พ.ศ. 2566

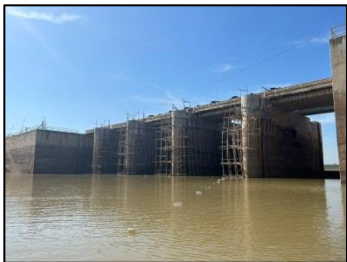
SW 6 คลองบางแก้ว/ แม่น้ำยมสายเก่า ท้ายประตู ระบายน้ำ

ครั้งที่ 1	สภาพแวดล้อมโดยรวม : น้ำนิ่ง บริเวณโดยรอบ เป็นพื้นที่การก่อสร้างประตูระบายน้ำ ลักษณะตัวอย่างน้ำ : น้ำมีสีเหลืองขุ่น มีตะกอน สีน้ำตาล

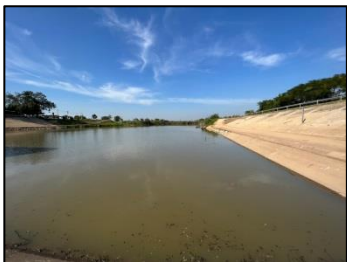
ครั้งที่ 1	สภาพแวดล้อมโดยรวม : น้ำไหลช้า บริเวณตลิ่งทั้ง 2 ฝั่งมีบางช่วงเป็นคอนกรีต บางช่วงเป็นคันดินปก คลุมด้วยพุ่มหญ้า และในลำน้ำมีซากไม้ ลักษณะตัวอย่างน้ำ : น้ำมีสีเหลืองขุ่น มีตะกอน สีน้ำตาล

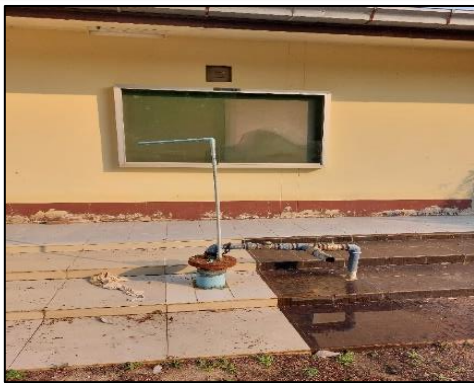
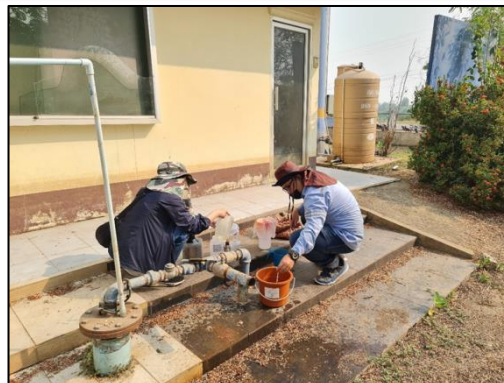
GW1 โรงเรียนบ้านกรูกรัก

### รูปที่ 5.2.3-5 จุดเก็บตัวอย่างคุณภาพน้ำใต้ดิน

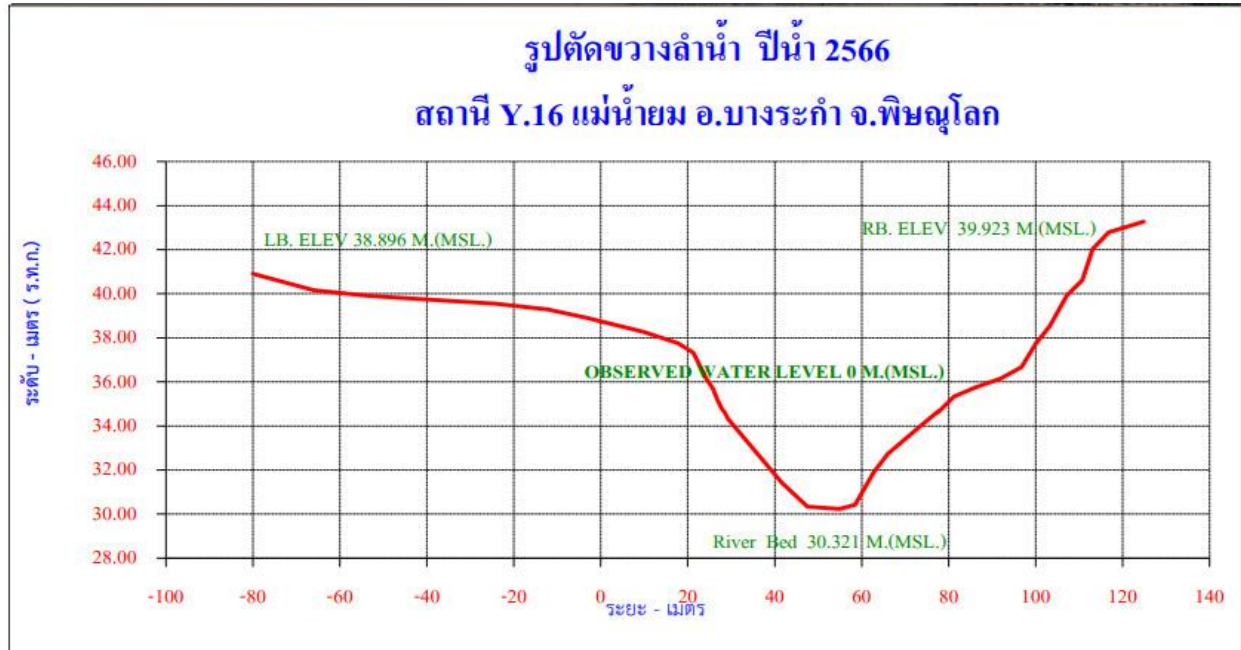
รูปที่ 5.2.5-4 รูปตัดขวางลำน้ำบริเวณสถานี Y.16 บริเวณท้ายน้ำโครงการประจักษ์ศิลปาคม  
ท่าทางงาม

จากรูปที่ 5.2.5-4 รูปตัดขวางลำน้ำสถานี Y.16 บริเวณท้ายน้ำโครงการประจักษ์ศิลปาคม  
ท่าทางงาม อำเภอบางระกำ จังหวัดพิษณุโลก มีระดับตลิ่งต่ำฝั่งซ้ายเท่ากับ 38.896 ม.(ร.ท.ก.) ระดับตลิ่งต่ำ  
ฝั่งขวาเท่ากับ 39.923 ม.(ร.ท.ก.) และระดับท้องน้ำเท่ากับ 30.321 ม.(ร.ท.ก.) โดยมีค่าศูนย์เสาระดับเท่ากับ  
31.630 ม.(ร.ท.ก.)

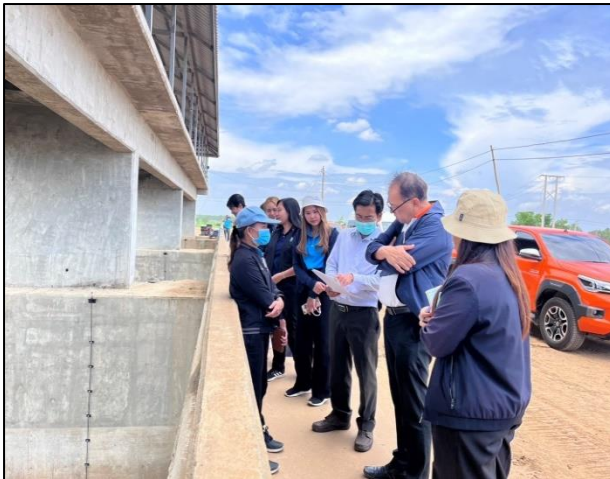
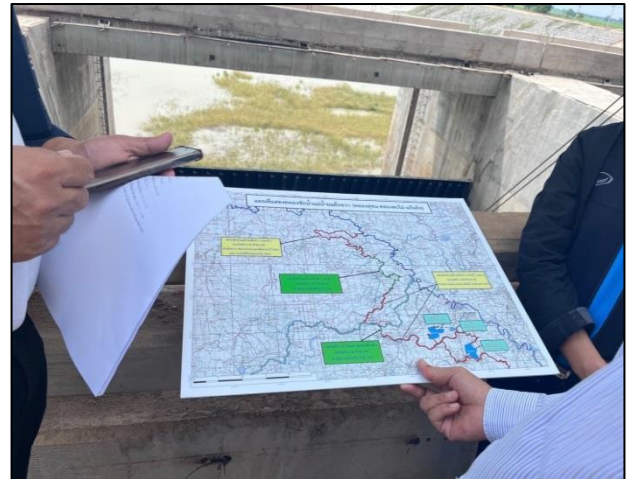
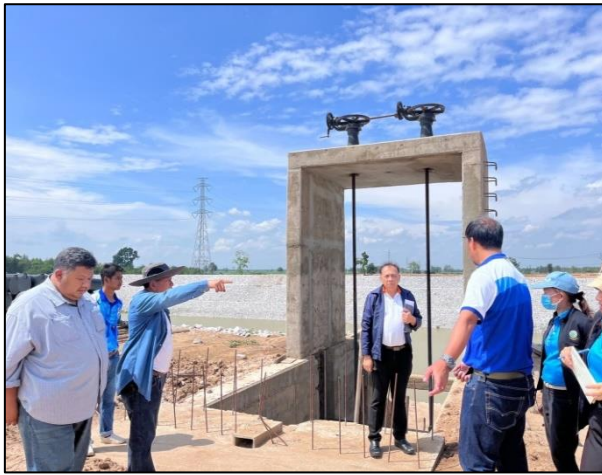
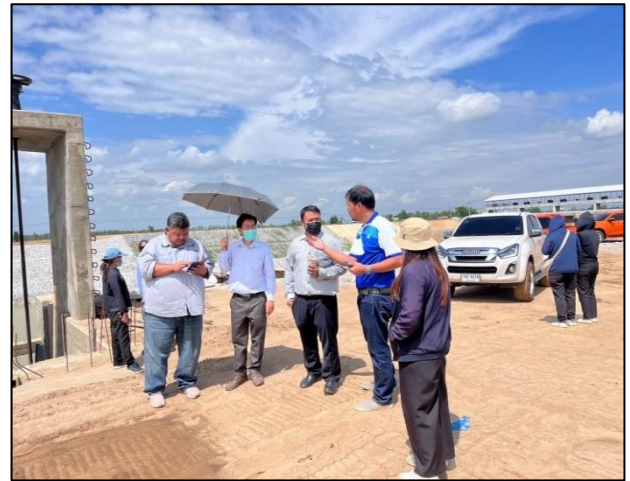
รูปที่ 5.2.8-3 การลงพื้นที่ติดตามความก้าวหน้าการก่อสร้างโครงการประตูระบายน้ำท่านางงาม ประจำปี  
งบประมาณ พ.ศ. 2566

3) เมื่อวันที่ 8 มิถุนายน 2565 ผู้อำนวยการส่วนสิ่งแวดล้อม พร้อมด้วยเจ้าหน้าที่ส่วนสิ่งแวดล้อม ร่วมกับสำนักงานก่อสร้างชลประทานขนาดกลางที่ 3 และโครงการชลประทานพิษณุโลก ลงพื้นที่ติดตามความก้าวหน้าการก่อสร้างโครงการประตุน้ำท่านางงาม จังหวัดพิษณุโลก ประจำปีงบประมาณ พ.ศ. 2566 ซึ่งมีผลการดำเนินการก่อสร้าง 89.33% โดยจะดำเนินการแล้วเสร็จภายในปี 2566 และจะส่งน้ำให้พื้นที่รับประโยชน์ในปี 2567 พร้อมทั้งได้มีการหารือกับโครงการชลประทานพิษณุโลก เกี่ยวกับแนวทางการจัดตั้งสถานีสูบน้ำด้วยระบบ Solar cell บริเวณพื้นที่รับประโยชน์ เพื่อส่งเสริมด้านการเกษตรต่อไป
