บทที่ 1

บทนำ

ตารางที่ 2-1 มาตรการป้องกันและแก้ไขผลกระทบสิ่งแวดล้อม
โครงการเหมืองแร่หินอุตสาหกรรมชนิดหินปูน เพื่ออุตสาหกรรมก่อสร้าง
ของบริษัท ทูมส์คอนสตรัคชั่น จำกัด (คำขอประทานบัตรที่ 11/2538)
ตำบลลำ อำเภอเวียงสา จังหวัดน่าน

รูปที่ 2-1 การปฏิบัติตามมาตรการป้องกันและแก้ไขผลกระทบสิ่งแวดล้อมของโครงการ

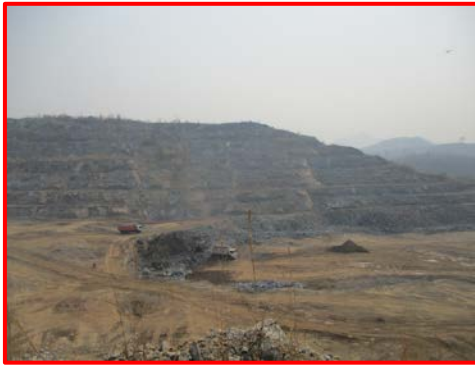
(1) สภาพหน้าเหมืองในปัจจุบัน

1.1 ให้เว้นแนวเขตรอบเขตประทานบัตรระยะ 10 เมตร โดยไม่ให้ทำเหมืองหรือกิจกรรมใดๆ และคงสภาพเดิมไว้	- มีการเว้นแนวเขต ไม่ทำเหมือง “รูปที่ 2-1(3)”	-
1.2 ให้ทำเหมืองโดยวิธีเหมืองหาบ ลักษณะแบบขั้นบันได โดยมีความสูงแต่ละขั้นไม่เกิน 6 เมตร ความกว้างของขั้นบันไดไม่น้อยกว่า 5 เมตร ความลาดเอียงหน้าขั้นบันไดไม่เกินกว่า 1:6 และความคุ้มครองความลาดชันสุดท้ายของหน้าเหมืองไม่ให้เกิน 45 องศา	- ทำมีการเหมืองลักษณะแบบขั้นบันได และความคุ้มครองความลาดชันให้มีลักษณะที่ปลอดภัย “รูปที่ 2-1(1)”	-

2. กำหนดการเปิดหน้าเหมืองให้มีทิศทางและลำดับขั้นตอน ตลอดจนขอบเขตพื้นที่ทำเหมืองตามแผนผังโครงการทำเหมืองโดยเคร่งครัด เปิดหน้าเหมืองในลักษณะขั้นบันไดประมาณ 80-90 องศา และควบคุมความลาดชันของหน้าเหมืองโดยรวมไม่เกิน 45 องศา	- การเปิดหน้าเหมืองมีลักษณะขั้นบันได มีความลาดชันประมาณ 45 องศา “รูปที่ 2-1(1)”	-

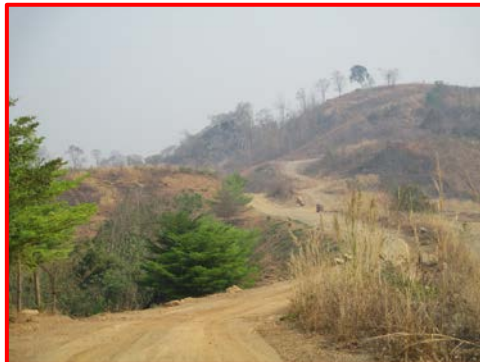
(3) แนวเวนเขตไม่ทำเหมือง

1. ให้เว้นพื้นที่ไม่ทำเหมืองห่างจากแนวเขตของคำขอต่ออายุประทานบัตรโดยรอบ เป็นระยะ 10 เมตร พร้อมทั้งดูแลรักษาพันธุ์ไม้ท้องถิ่นที่มีอยู่เดิมในพื้นที่ที่ไม่ใช้ทำเหมืองและกิจกรรมที่เกี่ยวข้องให้มีความเจริญเติบโตที่ดี	- มีการเว้นแนวเขตบริเวณขอบแปลงประทาน “รูปที่ 2-1(3)”	-

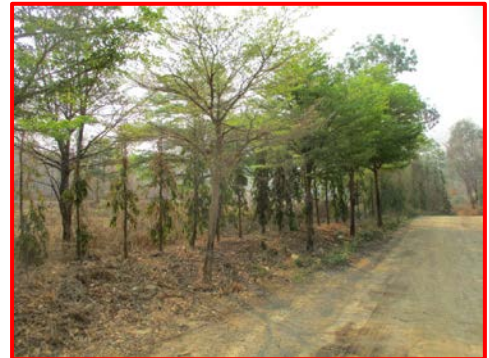
(4) แนวต้นไม้บริเวณพื้นที่เหมือง

2.3 ให้ดำเนินการปลูกไม้ยืนต้นโตเร็วภายหลังการได้ รับประทานบัตรแล้ว(ระยะเตรียมการทำเหมือง) และก่อนที่จะมีการดำเนินโครงการ โดยวิธีการปลูก ให้มีระยะ 2x2 เมตร (400 ต้น/ไร่) ในเขตพื้นที่เวน การทำเหมือง รวมทั้งให้มีการบำรุงรักษาดูแลต้นไม้ เหล่านั้นให้มีความเจริญเติบโตที่ดี ทั้งนี้ให้เสนอ แผนการปลูกต้นไม้พร้อมทั้งระบุพันธุ์ไม้ พื้นที่ปลูก ให้สำนักงานนโยบายและแผนสิ่งแวดล้อม และกรม ป่าไม้ เพื่อพิจารณาความเหมาะสมก่อนดำเนินการ	- มีการปลูกต้นไม้บริเวณพื้นที่โครงการ และมีการบำรุงรักษาดูแลต้นไม้ เหล่านั้นให้มีความเจริญเติบโตที่ดี “รูป ที่ 2-1(4) และ (10)”	-

2.6 ให้ปรับปรุงฟื้นฟูพื้นที่โครงการฯ ที่ผ่านการทำเหมืองแร่ พร้อมทั้งให้รายงานผลการดำเนินงานให้สำนักงานนโยบายและแผนสิ่งแวดล้อม และกรมทรัพยากรธรณีทราบทุก 3 ปี นับจากวันที่ได้รับอนุญาตประทานบัตร โดยมีรายละเอียดของการดำเนินการ และตำแหน่งที่ดำเนินการอย่างเพียงพอในปีที่ผ่านมา	- มีการปรับปรุงฟื้นฟูพื้นที่ทำเหมืองโดยการปลูกต้นไม้บริเวณ พื้นที่ว่างที่เอื้ออำนวย และมีการจัดเตรียมพันธุ์ไม้สำหรับปลูกเพิ่มเติม และทดแทนต้นไม้ที่ตาย รวมทั้งมีการจัดทำรายงานแผนฟื้นฟูเพื่อรายงานให้หน่วยงานที่เกี่ยวข้องทราบ “รูปที่ 2-1(4),(10) และภาคผนวกที่ 8	-

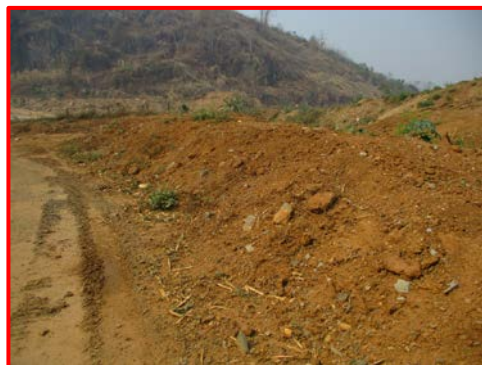
(5) คันทำนบดิน และคุรระบายน้ำบริเวณพื้นที่เหมือง

1.4 ให้เตรียมพื้นที่เก็บกองแร่ขนาดพื้นที่ 10 ไร่ และเตรียมพื้นที่เก็บกองเศษดินและเศษหินขนาด 15 ไร่ โดยเก็บกองสูงไม่เกิน 6 เมตร พร้อมทั้งสร้างคันทำนบขนาดฐานกว้าง 2 เมตร สูง 1.5 เมตร กว้างด้านบน 1 เมตร และระบายน้ำขนาดฐานกว้าง 0.75 เมตร ลึก 1 เมตร และความกว้างด้านบน 1.5 เมตร เพื่อเบนน้ำลงสู่บ่อดักตะกอน 2 บ่อ โดยมีขนาดพื้นที่บ่อละ 2 ไร่	- ปัจจุบันในพื้นที่โครงการมีพื้นที่เก็บกองแร่ที่สามารถรองรับแร่ได้อย่างดี ส่วนเศษดิน และเศษหินส่วนใหญ่นำมาปรับปรุงพื้นที่และคันทำนบ อีกทั้งภายในพื้นที่โครงการยังมีระบายน้ำและบ่อดักตะกอนจำนวน 3 บ่อ “รูปที่ 2-1(5), (6), (7) และ (8)”	-

มาตรการป้องกัน และแก้ไขผลกระทบสิ่งแวดล้อม	รายละเอียดของการปฏิบัติ	เหตุผลที่ไม่ปฏิบัติ/ปฏิบัติไม่ครบ /เปลี่ยนแปลงการปฏิบัติ และข้อเสนอแนะ
5. ให้สร้างคันทำนบกั้นดินอัดแน่น ขนาดฐานกว้างประมาณ 5 เมตร ความสูง 1 เมตร สันบนกว้าง 2 เมตร ร่วมกับร่องระบายน้ำ ขนาดความกว้าง 1.5 เมตร ท้องร่องกว้าง 1.2 เมตร ความลึก 1 เมตร ตามขอบแปลงประทานบัตรทางด้านทิศตะวันตกที่ระบุในแผนผังโครงการทำเหมือง พร้อมทั้งให้ปลูกหญ้าหรือพืชตระกูลถั่วคลุมดิน และต้นไม้ท้องถิ่นหรือไม่ไ้เร็วบนคันทำนบกั้นดิน เพื่อป้องกันการชะล้างพังทลายของดิน	- บริเวณพื้นที่โครงการมีคันทำนบกั้นดิน และคูระบายน้ำที่สามารถระบายน้ำลงบ่อดักตะกอนได้อย่างดี “รูปที่ 2-1(5), (6) และ (8)”	-

7. ให้จัดเตรียมพื้นที่กองเก็บเปลือกดิน บริเวณอักษรป ขนาดเนื้อที่ประมาณ 6 ไร่ และที่กองเก็บแร่ บริเวณ ร1 และ ร2 ขนาดเนื้อที่ 0.5 ไร่ โดยให้เก็บกองเปลือกดินเป็นชั้นๆ แต่ละชั้นสูงไม่เกิน 3 เมตร ความลาดชันรวมประมาณ 40 องศา พร้อมทั้งจัดให้มีคันทำนบกั้นดินร่วมกับร่องระบายน้ำ เพื่อเบี่ยงเบนทางน้ำชะล้างให้ไหลลงสู่บ่อดักตะกอน ทั้งนี้บริเวณกองเปลือกดินที่ไม่มีการกองดินเพิ่มเติมให้ปลูกหญ้าหรือพืชคลุมดินเพื่อป้องกันการชะล้างของดิน	- มีการจัดเตรียมพื้นที่เก็บกองแร่ที่สามารถรองรับแร่ได้อย่างเพียงพอ และมีคันทำนบกั้นดิน และคูระบายน้ำที่สามารถระบายน้ำลงบ่อดักตะกอนได้ “รูปที่ 2-1(5)”	-

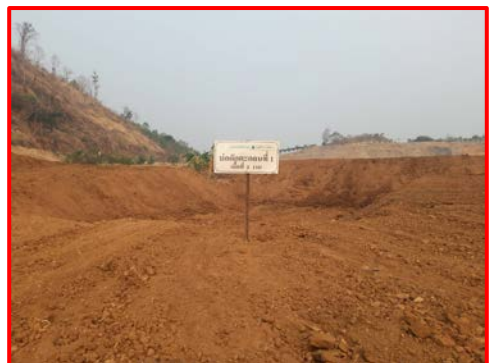
(6) บ่อดักตะกอนที่ 1 เนื้อที่ 2 งาน

6. ให้ขุดบ่อดักตะกอน บ1 ขนาด 2x20x4 เมตร ความจุไม่น้อยกว่า 1,600 ลูกบาศก์เมตร บ่อ 2 ขนาด 20x40x4 เมตร ความจุไม่น้อยกว่า 3,200 ลูกบาศก์เมตร และบ่อ 3 ขนาด 40x40x4 เมตร ความจุไม่น้อยกว่า 6,500 ลูกบาศก์เมตร ตามที่ระบุในแผนผังโครงการทำเหมือง เพื่อรองรับน้ำขุ่นขึ้นและตะกอนดินที่สะสมตัวจากบ่อดักตะกอนและร่องระบายน้ำอย่างน้อยปีละ 1 ครั้ง เพื่อรักษาความลึกของบ่อและร่องดังกล่าว	- บริเวณพื้นที่เหมืองของโครงการมีบ่อดักตะกอน 3 บ่อ ที่สามารถรองรับน้ำได้อย่างดี และมีการขุดลอกบ่อดักตะกอนเพื่อประสิทธิภาพในการรองรับน้ำ “รูปที่ 2-1(6), (7) และ(8)”	-

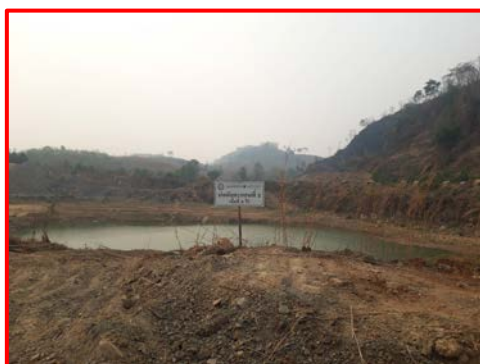
(7) บ่อดักตะกอนที่ 2 เนื้อที่ 6 ไร่

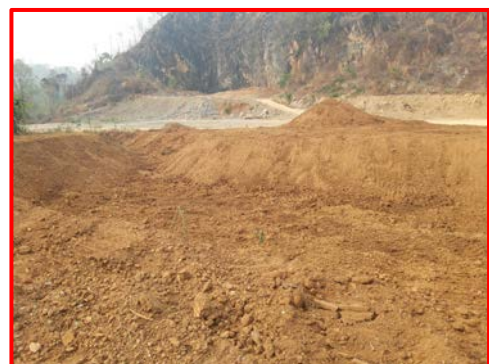
(8) บ่อดักตะกอนที่ 3

2. มาตรการป้องกันและแก้ไขผลกระทบสิ่งแวดล้อมที่กำหนดโดยสำนักงานนโยบายและแผนสิ่งแวดล้อม		
2.1 ให้ย้ายบ่อดักตะกอนทางด้านทิศตะวันตกมาอยู่ บริเวณเชิงเขาทางด้านทิศเหนือแทน หรืออยู่ตรง กลางระหว่างหมุดหลักฐานที่ 1 และ 6 เพื่อป้องกัน ผลกระทบที่จะมีต่อน้ำธรรมชาติห้วยบง	- มีบ่อดักตะกอนอยู่ตรงบริเวณเชิงเขา “รูปที่ 2-1(8)”	-

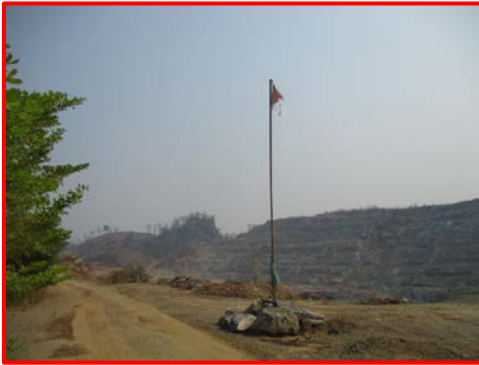
(9) ธงเตือนการระเบิดหน้าเหมือง

1.3 ให้ใช้ปริมาณวัตถุระเบิดสูงสุดไม่เกิน 68.03 กิโลกรัมหรือ 150 ปอนด์ต่อจังหวัดหวะถ่วง ทำการระเบิดวันละ 1 ครั้ง ในช่วงเวลา 16.00-17.00 น. โดยก่อนและหลังจุดการระเบิดต้องให้สัญญาณธงและเสียง ทุกครั้ง	- ก่อนการระเบิดมีการปิดกันเขตพื้นที่และมีสัญญาณเสียงเตือนทุกครั้ง พร้อมทั้งมีสัญญาณธงเตือนบริเวณพื้นที่เหมือง “รูปที่ 2-1(9), (27) และ (28)”	-

4. ให้ใช้ปริมาณวัตถุระเบิดสูงสุดไม่เกิน 70 กิโลกรัมต่อจังหวะถ่วง จูระเบิดด้วยแถบแบบหน่วงเวลาระหว่างเวลา 16.00-17.00 น. วันละ 1 ครั้ง โดยให้มีสัญญาณเตือนก่อนการระเบิดให้ได้ยินและเห็นชัดเจนในระยะ 500 เมตร ทุกครั้ง และติดป้ายเตือนเวลาทำการระเบิดหินและเขตการใช้วัตถุระเบิดที่บริเวณปากทางเข้าเหมือง ทั้งนี้ให้หลีกเลี่ยงการระเบิดย้อยหินที่มีขนาดใหญ่ ให้ใช้เครื่องเจาะกระแทกหรือเครื่องกระแทกหินทุบย้อยหินแทน	- การระเบิดหินแต่ละครั้งจะใช้วัตถุระเบิดไม่เกิน 70 กิโลกรัมต่อจังหวะถ่วง และทำการระเบิดวันละ 1 ครั้งช่วงเวลา 16.00-17.00 น. โดยก่อนการระเบิดมีการปิดกั้นเขตพื้นที่และมีสัญญาณเตือนทุกครั้ง พร้อมทั้งมีสัญญาณธงเตือนบริเวณพื้นที่เหมือง “รูปที่ 2-1(9), (27) และ (28)”	-

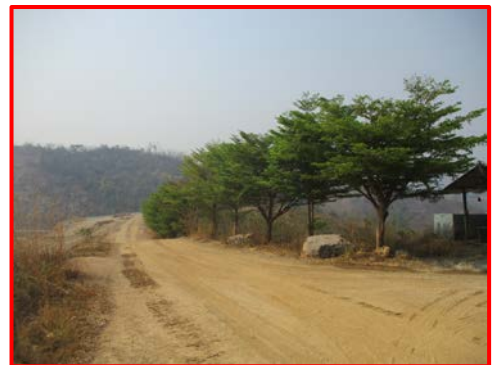
(10) แนวต้นไม้ด้านทิศตะวันตก

1.5 ให้ปลูกหญ้าแฝกเสริมบริเวณแนวขอบแปลงคำขอด้านทิศตะวันตกในแนวหมุดหลักฐานที่ 10-11 ในแนวขวางความลาดเทของพื้นที่ จำนวน 3 แถว แบบสลับฟันปลา โดยทำการปลูก	- ปัจจุบันมีการปลูกต้นไม้เพิ่มเติม บริเวณพื้นที่ด้านทิศตะวันตก “รูปที่ 2-1(10)”	-

1.6 ให้ปลูกไม้ยืนต้นโตเร็วบริเวณแนวขอบแปลง ทางด้านทิศตะวันตกตลอดแนวจำนวน 2 แถวใน ลักษณะเป็นแถวสลับฟันปลา	- มีการปลูกต้นไม้ด้านทิศตะวันตกของ โครงการ “รูปที่ 2-1(10)”	-

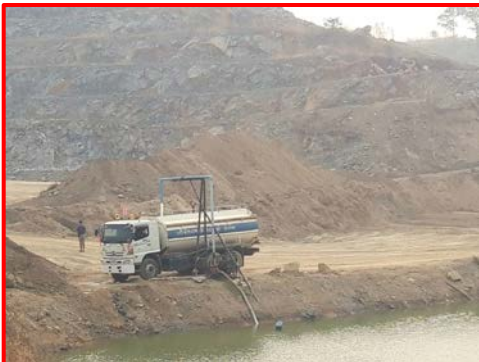
(11) เครื่องสูบน้ำบริเวณบ่อดักตะกอน

8. ให้ใช้น้ำจากบ่อดักตะกอนหรือแหล่งน้ำอื่นฉีดพรมน้ำบนเส้นทางขนส่งในบริเวณพื้นที่โครงการ และโรงโม่หิน อย่างน้อยวันละ 3-4 ครั้ง หรือตามความเหมาะสมกับสภาพภูมิอากาศ เพื่อลดการฟุ้งกระจายของฝุ่นละออง พร้อมทั้งปรับปรุงเส้นทางขนส่งแร่และเส้นทางสาธารณะที่ใช้ประโยชน์ในการขนส่งให้มีสภาพใช้งานได้ดีและปลอดภัยอยู่เสมอ	- มีการติดตั้งเครื่องสูบน้ำบริเวณบ่อดักตะกอนเพื่อนำน้ำไปใช้ฉีดพรมเส้นทางขนส่งแร่ และรดน้ำต้นไม้บริเวณพื้นที่โครงการ “รูปที่ 2-1(11), (15) และ (32)”	-

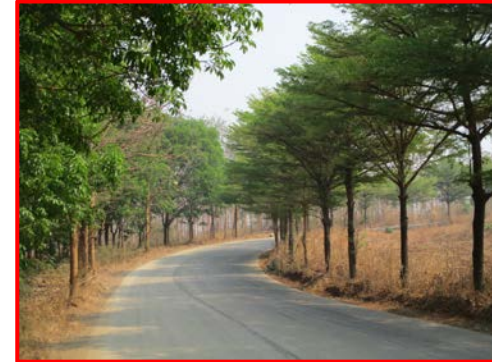
(12) เส้นทางขนส่งแร่ และแนวต้นไม้ริมเส้นทางขนส่งแร่

2.2 การสร้างแนวถนนเข้าสู่พื้นที่โครงการจะต้องมีความ ต่อเนื่องกับถนนซึ่งเข้าสู่พื้นที่เก็บกองดิน เพื่อใช้เป็น แนวป้องกันการชะล้างตะกอนมูลดินทรายลงสู่ทาง น้ำธรรมชาติห้วยบงและพื้นที่เกษตรกรรมในบริเวณ ใกล้เคียง	- ปัจจุบันมีถนนต่อเนื่องเข้าถึงพื้นที่ โครงการ “รูปที่ 2-1(12)”	-

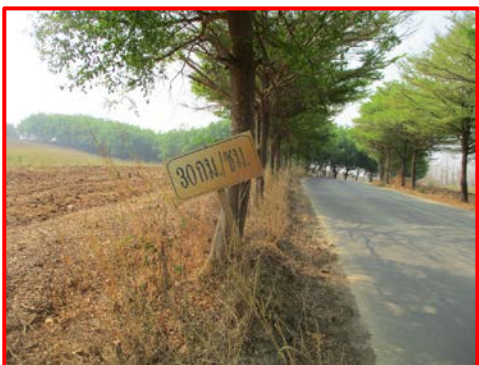
(13) ป้ายจำกัดความเร็วรถบรรทุก

1.7 ให้ฉีดพรมน้ำบนถนนลูกรังในพื้นที่โครงการและ เส้นทางขนส่งแร่จากหน้าเหมืองถึงโรงโม่วันละ 3-4 ครั้ง หรือตามความเหมาะสมกับฤดูกาลโดยใช้น้ำ จากบ่อบาดาลของสำนักงานและซ่อมแซมให้ใช้งาน ได้ตลอดเวลา และกำหนดให้รถบรรทุกใช้ความเร็ว ไม่เกิน 30 กิโลเมตร/ชั่วโมง	- มีการฉีดพรมน้ำตามเส้นทางขนส่งแร่ บริเวณพื้นที่โครงการ และมีป้ายจำกัด ความเร็วรถบรรทุก “รูปที่ 2-1(13) และ (15)”	-

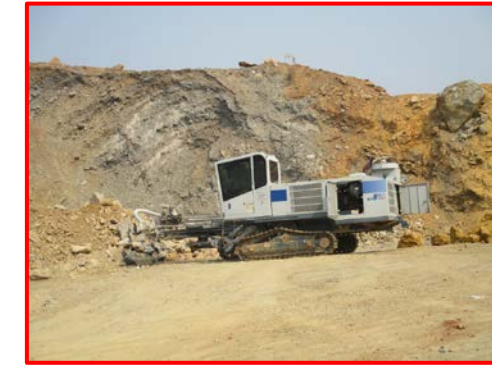
(14) รถเจาะที่มีเครื่องดูดฝุ่นบริเวณหัวเจาะ

3. ใช้เครื่องเจาะระเบิดแบบดินตะขำที่มีเครื่องดูดฝุ่นติดตั้งที่บริเวณหัวเจาะหรือใช้น้ำหล่อลื่นในรูเจาะเพื่อป้องกันการฟุ้งกระจายของฝุ่นละอองที่เกิดจากการเจาะระเบิด	- เครื่องเจาะระเบิดเป็นแบบดินตะขำ มีเครื่องดูดฝุ่นติดตั้งที่บริเวณหัวเจาะเพื่อลดการฟุ้งกระจายของฝุ่นละออง “รูปที่ 2-1(14)”	-

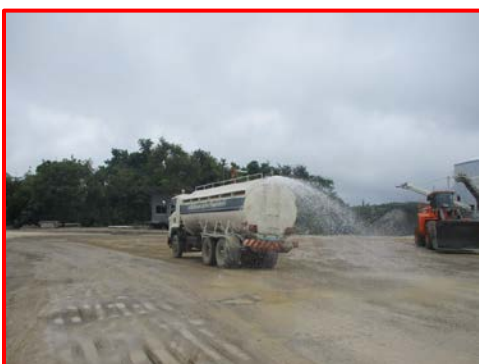
(15) รถฉีดพรมน้ำ

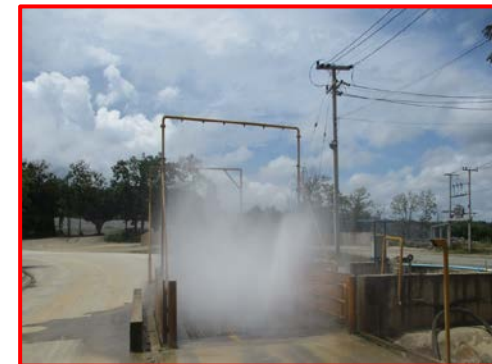
(16) ระบบสเปรย์น้ำล้างล้อรถบรรทุก

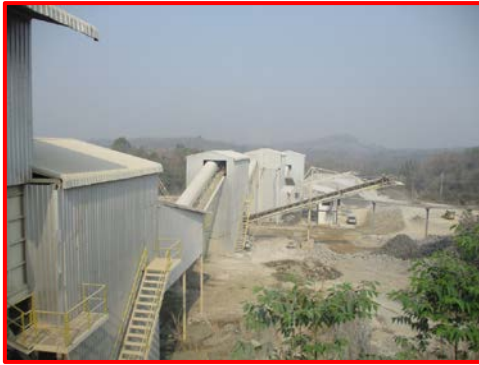
(17) การปิดคลุมโรงโม่หิน

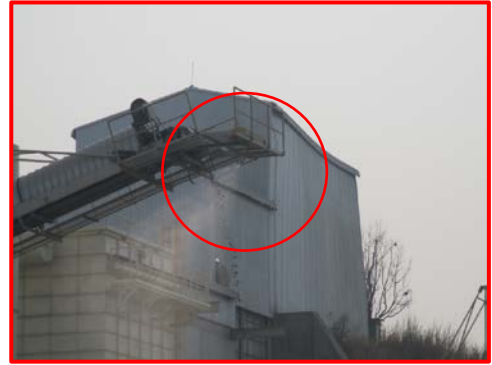
(18) ระบบสเปรย์น้ำปลายสายพานลำเลียง

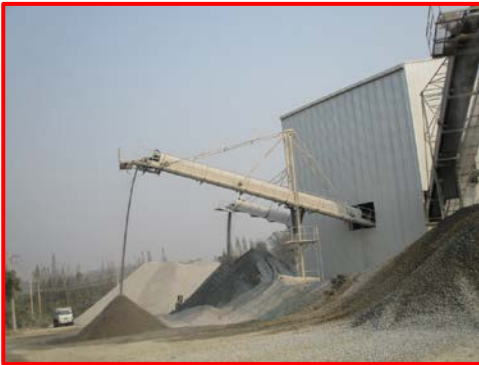
(19) การปิดคลุมสายพานลำเลียง

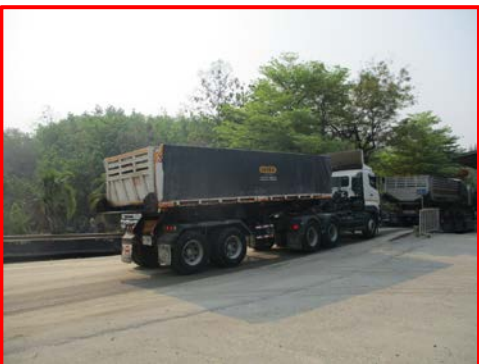
(23) การปิดคลุมผ้าใบรถบรรทุก

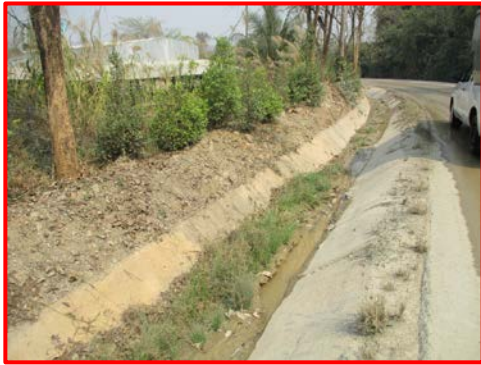
(25) คูระบายน้ำบริเวณโรงโม่

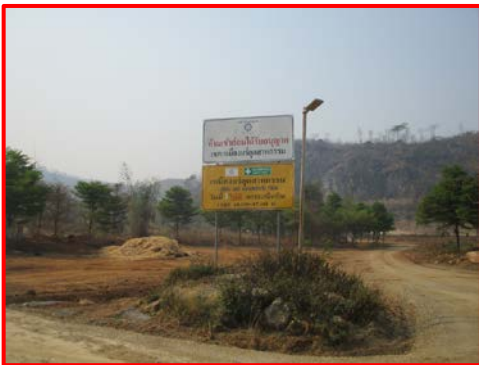
(27) ป้ายเตือนเวลาระเบิด

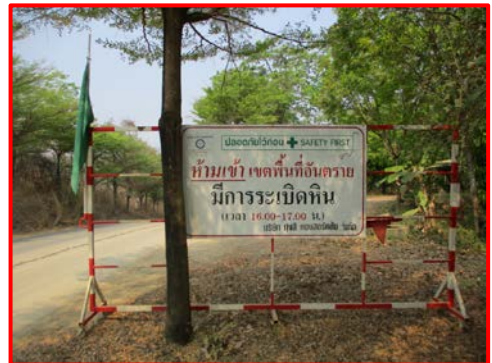
(28) การปิดกั้นเขตพื้นที่ก่อนการระเบิดหิน

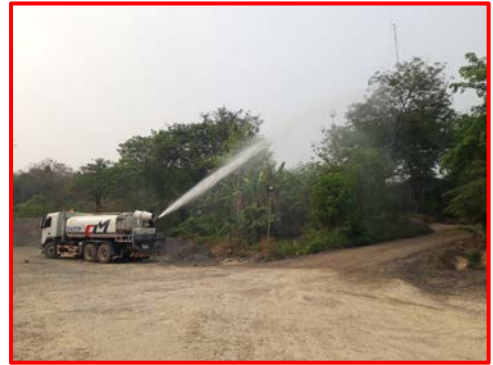
(32) รถฉีดน้ำรดน้ำต้นไม้

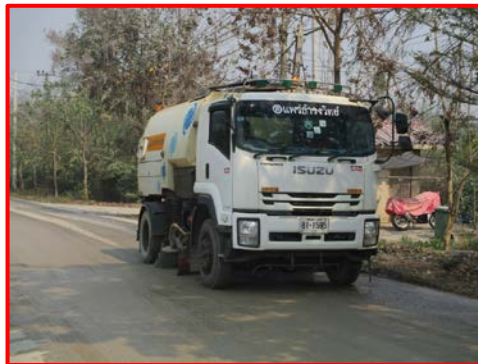
(33) รถดูดฝุ่นทำความสะอาดถนน
